Organismo de Evaluación y  
Fiscalización Ambiental - OEFA

**INFORME N° 00644-2019-OEFA/DEAM-SSIM**

**ASUNTO** : Informe de Evaluación Ambiental para la identificación del sitio impactado por actividades de hidrocarburos con código S0228, en el ámbito la cuenca del río Tigre, distrito Tigre, provincia y departamento Loreto.

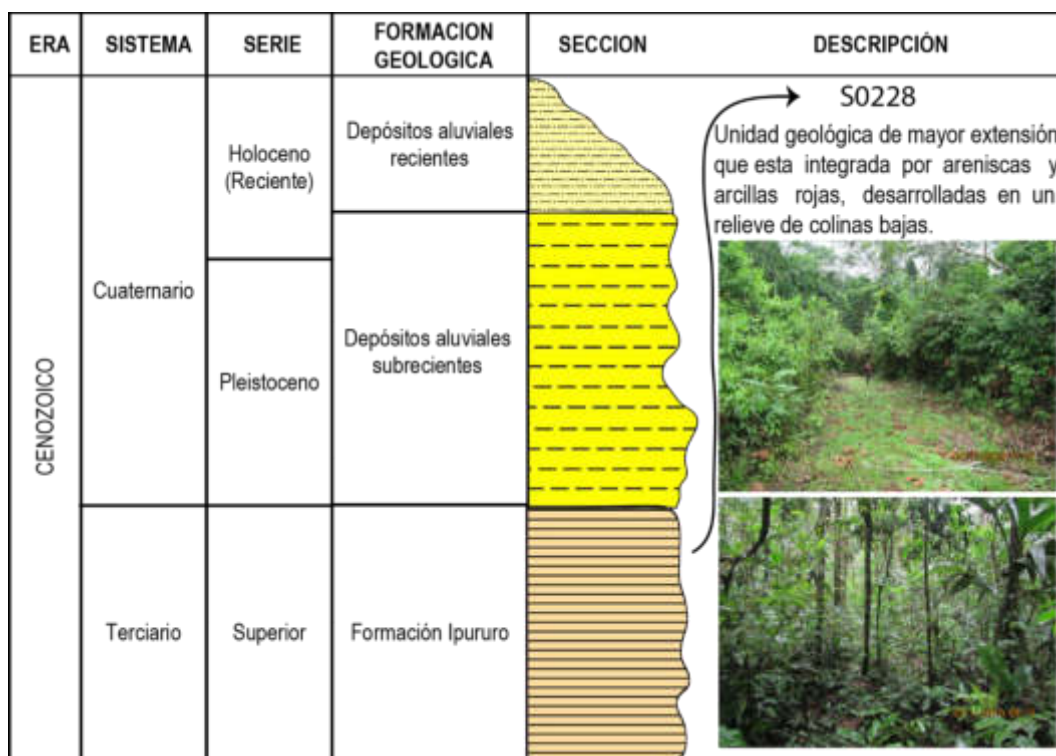
Figura 3.4. Columna cronoestratigráfica con la descripción del sitio S0228

Litológicamente, esta unidad consiste en una secuencia de areniscas, arcillitas y limonitas. Las areniscas son poco coherentes y de grano medio a grueso, algunas veces con cemento calcáreo; que presentan diversas coloraciones, entre las que predominan los grises, pardos y amarillentos. Normalmente, ocurren en capas gruesas que frecuentemente presentan una visible estratificación cruzada. Las arcillitas, a veces calcáreas, son por lo general de colores rojizos, blanquecinos, marrones, grises y abigarrados; aflorando en capas gruesas a finamente laminadas. Las limonitas, son normalmente amarillentas, poco coherentes y se presentan intercaladas con areniscas finas.

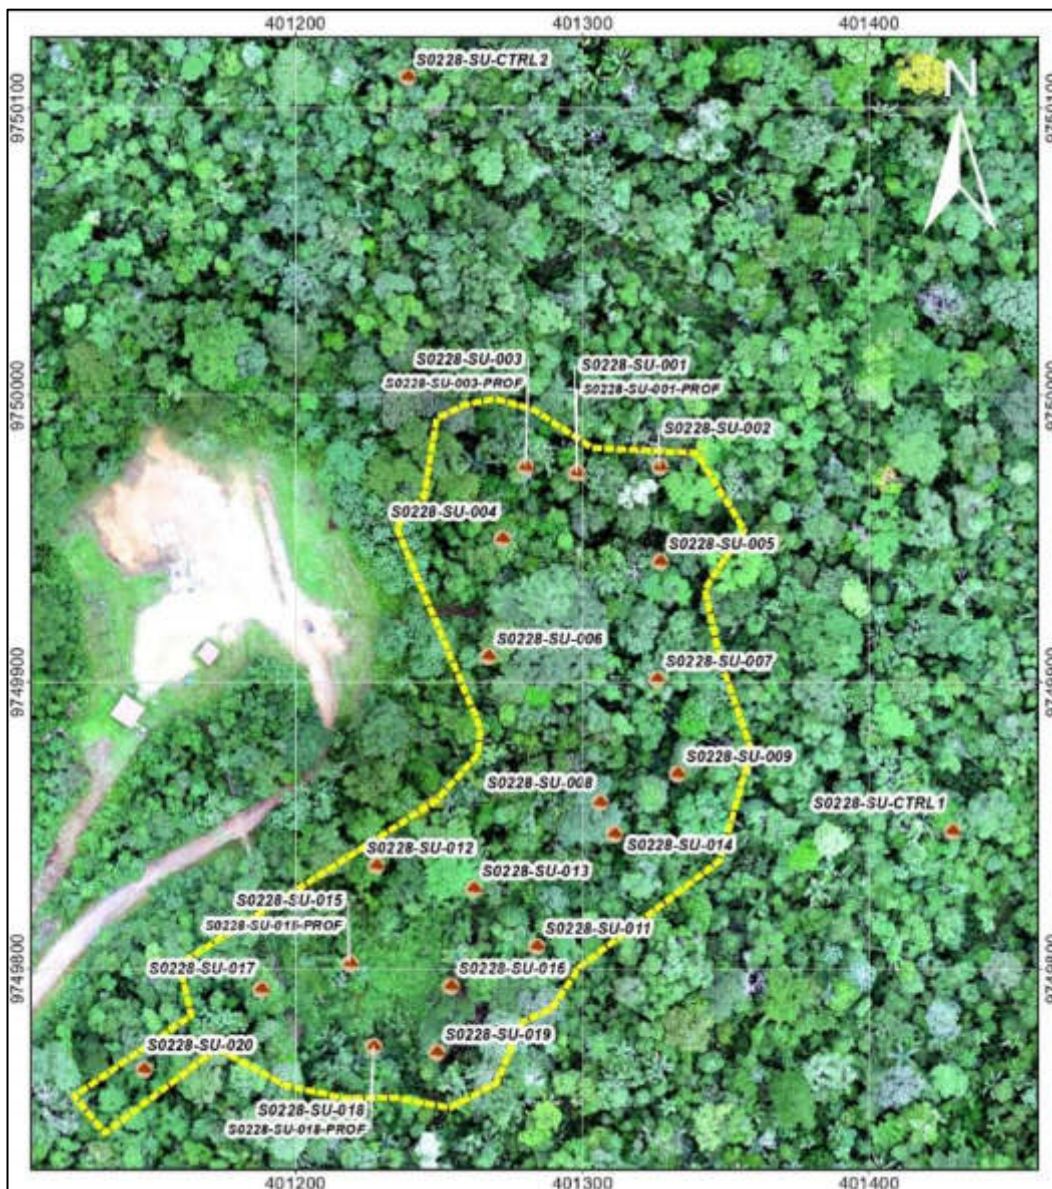
Figura 7.1. Ubicación de los puntos de muestreo de suelo

La distribución de las muestras se presenta en el mapa respectivo tal como se muestra en la Figura 7.1 (Anexo 1.2).

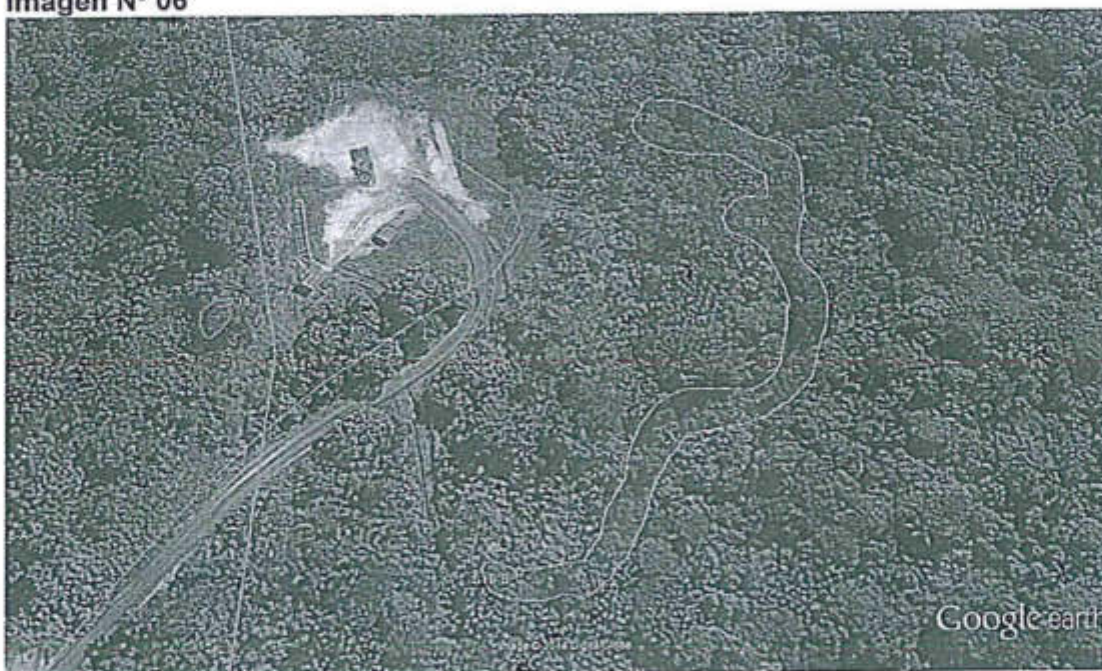
**Imagen N° 06**

Los puntos críticos S-19 y S-20, se encuentra ubicado al lado Sureste del pozo San Jacinto 6, ambos puntos se encuentran cercanos entre sí, sobre pequeñas quebradas sinuosas que llegan a unirse aguas abajo de estas. De acuerdo a los resultados analíticos obtenidos en el segundo monitoreo y a la metodología aplicada para la determinación de sitios contaminados se identificó el sitio contaminado (Imagen N° 06). El lugar se encuentra sobre un área densa de vegetales de tallo mediano a alto.

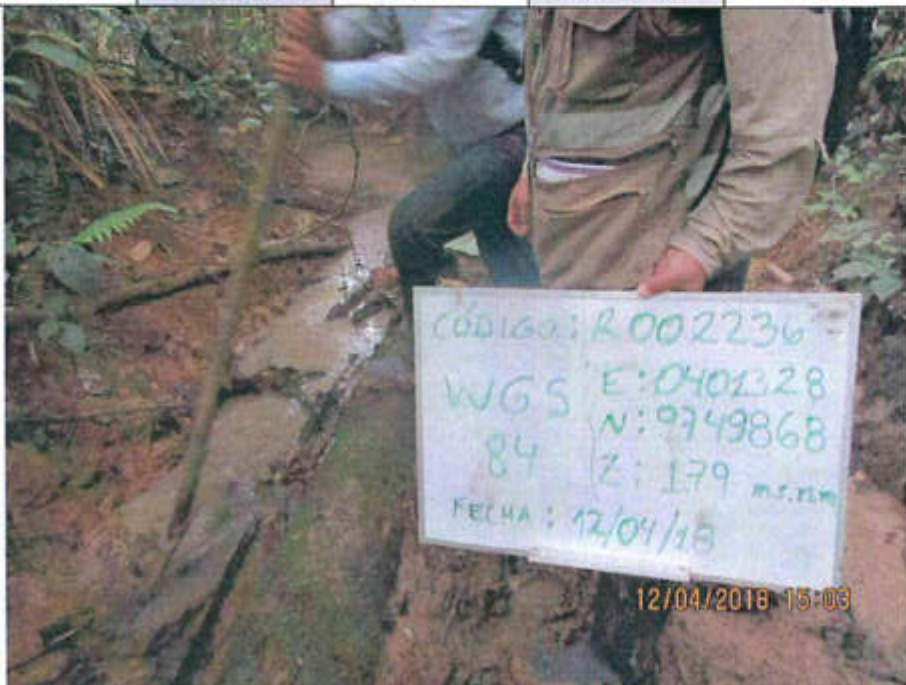
Distrito	Tigre	Provincia	Loreto	Departamento	Loreto
<b>FOTOGRAFÍA N.º 4 R002236</b>

Fecha: 12/04/2018					
Hora: 15:03 horas					
<b>COORDENADAS UTM -WGS84 – ZONA 18M</b>					
Este (m): 0401328					
Norte (m): 9749868					
Altitud (m.s.n.m): 179					
Precisión: ± 3					
<b>DESCRIPCIÓN:</b>		Vista de la ubicación en terreno de la referencia R002236.

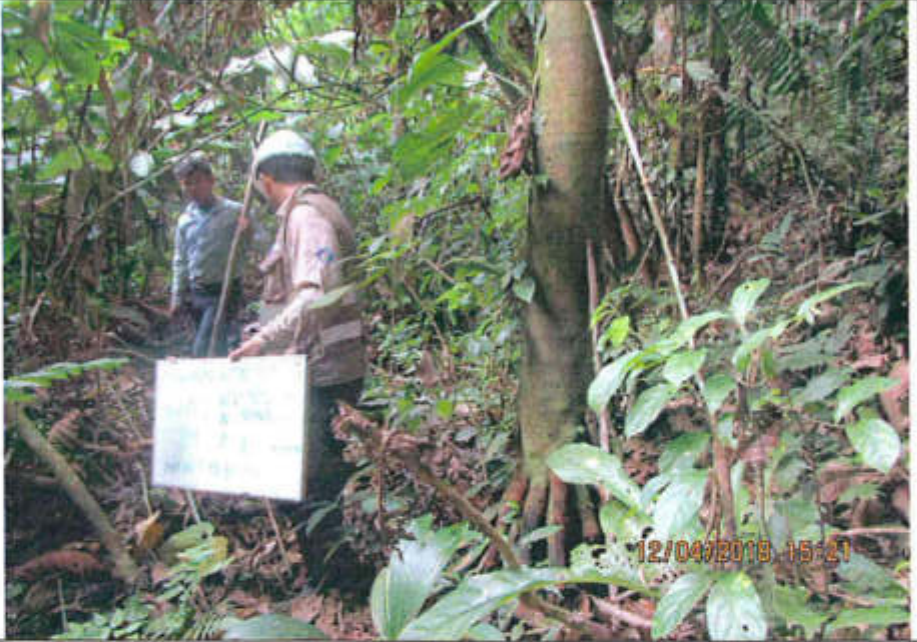
VISITA DE RECONOCIMIENTO DE POSIBLE SITIO IMPACTADO S0228					
CUE: 2018-05-0089			CUC: 0001-4-2018-402		
Distrito	Tigre	Provincia	Loreto	Departamento	Loreto
<b>FOTOGRAFÍA N.º 7 R003050</b>

Fecha: 12/04/2018					
Hora: 15:21 horas					
<b>COORDENADAS UTM -WGS84 – ZONA 18M</b>					
Este (m): 0401249					
Norte (m): 9749771					
Altitud (m.s.n.m): 174					
Precisión: ± 3					
<b>DESCRIPCIÓN:</b>		Vista de la ubicación en terreno de la referencia R003050.			
VISITA DE RECONOCIMIENTO DE POSIBLE SITIO IMPACTADO S0228					
CUE: 2018-05-0089			CUC: 0001-4-2018-402		
Distrito	Tigre	Provincia	Loreto	Departamento	Loreto
<b>FOTOGRAFÍA N.º 8 R001574</b>

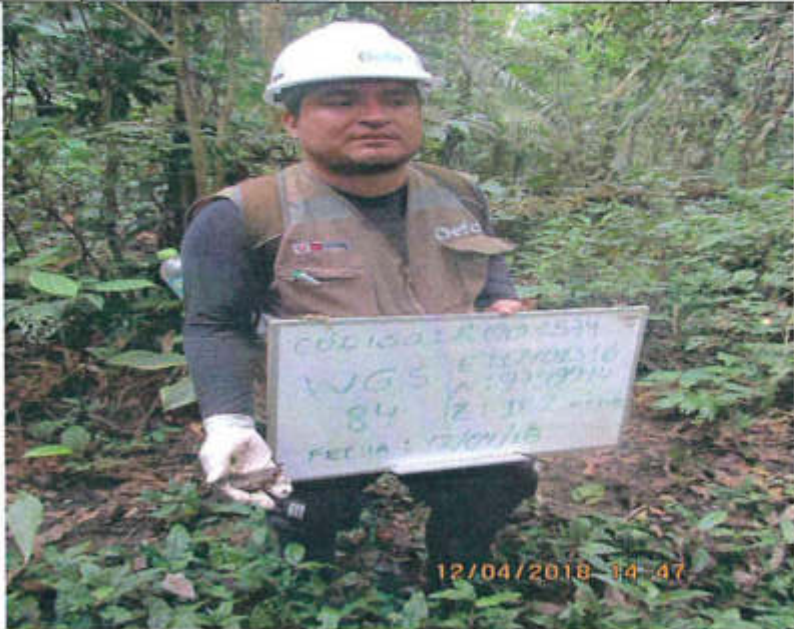
Fecha: 12/04/2018					
Hora: 14:47 horas					
<b>COORDENADAS UTM -WGS84 – ZONA 18M</b>					
Este (m): 0401316					
Norte (m): 9749914					
Altitud (m.s.n.m): 182					
Precisión: ± 3					
<b>DESCRIPCIÓN:</b>		Se evidenció organolépticamente indicios de afectación por presencia de hidrocarburos (color y olor).

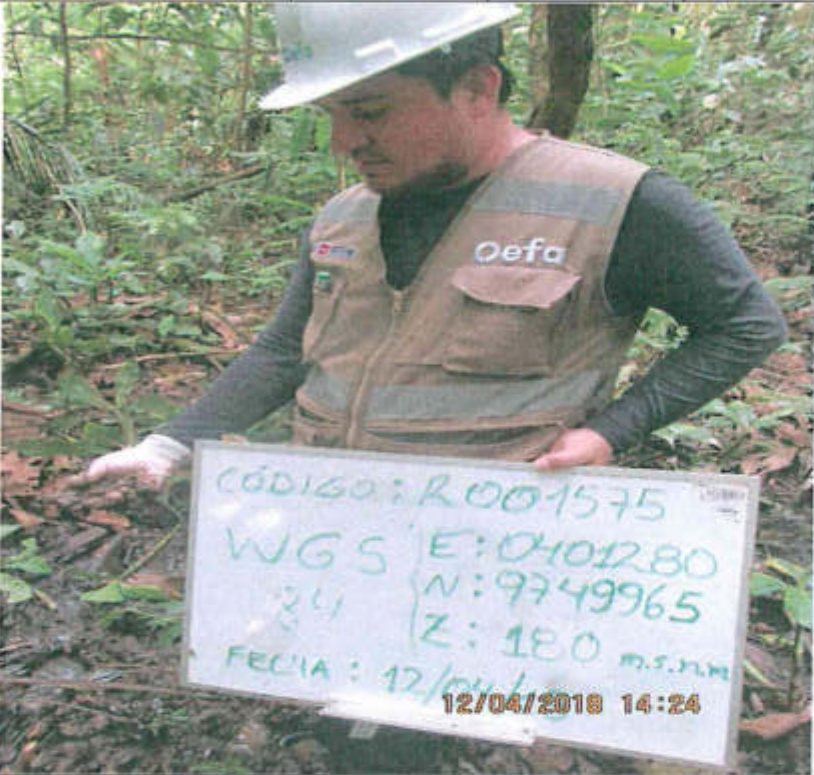
Distrito	Tigre	Provincia	Loreto	Departamento	Loreto
<b>FOTOGRAFÍA N.º 9 R001575</b>

Fecha: 12/04/2018					
Hora: 14:24 horas					
<b>COORDENADAS UTM -WGS 84 – ZONA 18M</b>					
Este (m): 0401280					
Norte (m): 9749965					
Altitud (m.s.n.m): 180					
Precisión: ± 3					
<b>DESCRIPCIÓN:</b>		Se evidenció organolépticamente indicios de afectación por presencia de hidrocarburos (color y olor).

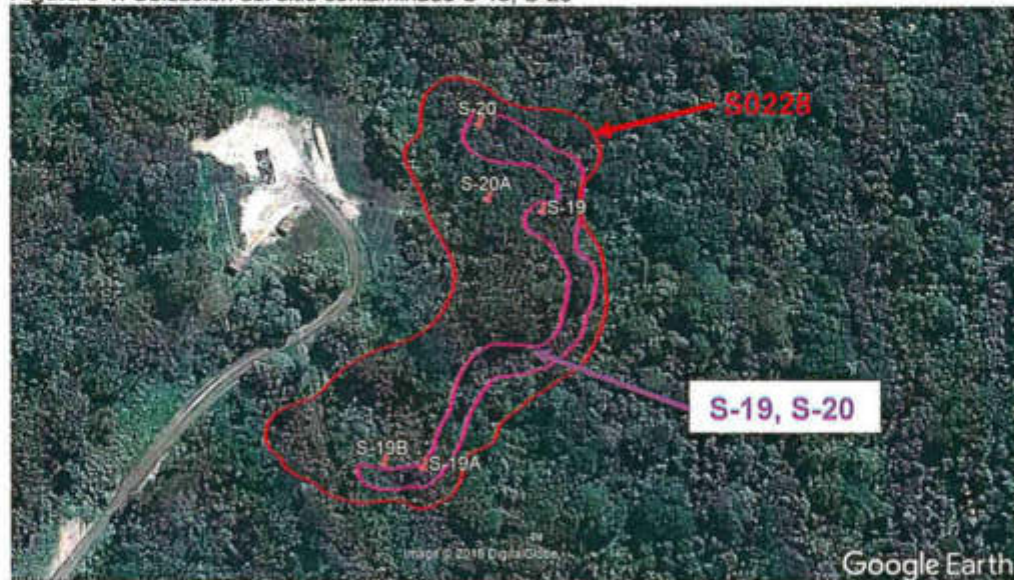
Figura 3-1. Ubicación del sitio contaminado S-19, S-20

- 12. Informe N.º 477-2014-OEFA/DE-SDCA, documento del 8 de julio de 2014, que contiene información georreferenciada sobre la identificación de sitios contaminados ubicados en la cuenca del río Tigre, en el área de influencia del Lote 1AB (actual, Lote 192), en la región Loreto, realizado del 14 al 30 de marzo de 2014. De la revisión del informe se verificó que el sitio S0228 se encuentra relacionado con el sitio contaminado con código S-19, cuya descripción señala: «A 400 m. Del pozo 6» y el código S-20, cuya descripción señala «A 350 m. Del pozo 6» (Anexo N.º 1). Los puntos de muestreo se presentan en la Tabla 3-1 y Figura 3-1 respectivamente.

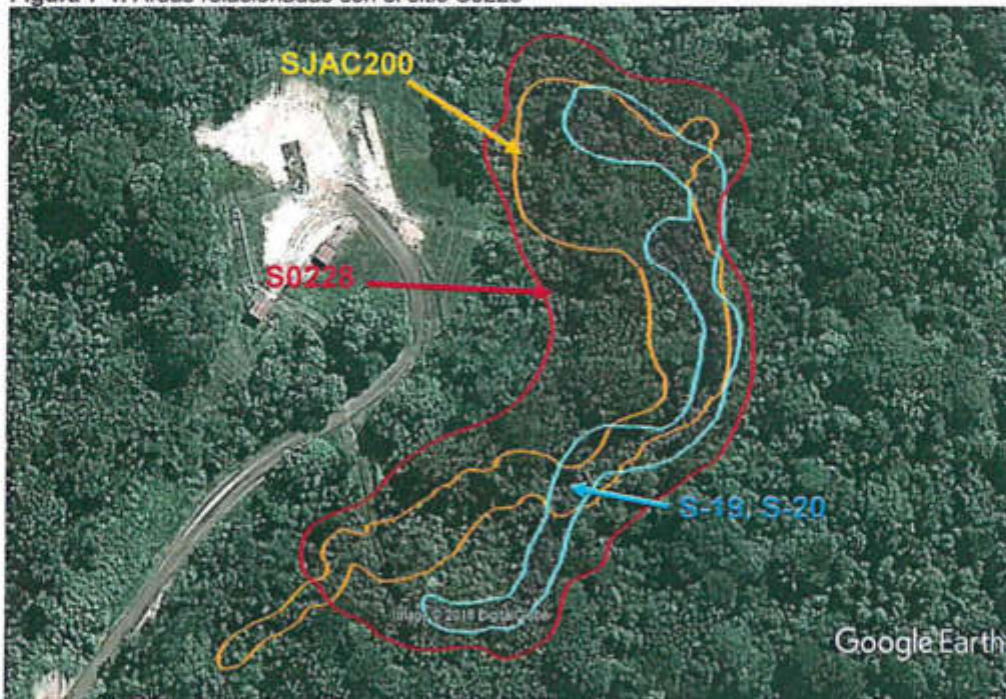
Figura 7-1. Áreas relacionadas con el sitio S0228

36. Para determinar el área de estudio de la evaluación ambiental se tomó como referencia el área preliminar comprendida en el Informe N.º 0166-2018-OEFA/DEAM-SSIM de 23 279 m<sup>2</sup>, el área de 9827 m<sup>2</sup> señalada en el Informe de Identificación de Sitio con código SJAC200 y el área de 5118,67 m<sup>2</sup> con código S-19, S-20 señalada en el informe N.º 477-2014-OEFA/DE-SDCA conforme se observa en la Figura 7-1.

37. Del análisis de las tres áreas definidas en los antecedentes, se tiene que estas se superponen parcialmente entre sí; por lo cual, se considera para el PEA del sitio S0228, un Área de Potencial Interés (en adelante, API) para el componente suelo, que abarque dichas áreas conforme se observa en la Figura 7-2.

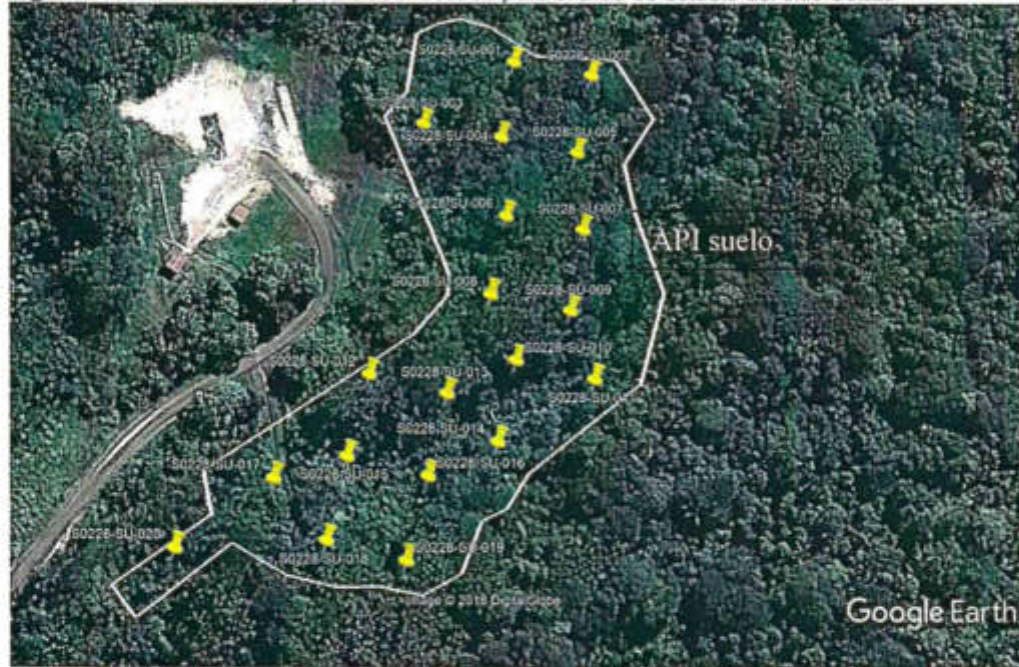
Figura 7-3. Distribución de puntos de muestreo para el área de estudio del sitio S0228

- 42. En ese sentido, se propone para el presente PEA del sitio S0228 realizar veinte (20) puntos de muestreo para confirmar o descartar la presencia de contaminantes presentes en el suelo y estimar la extensión del sitio, establecido en estudios previos. La distribución de los puntos de muestreo se presenta a continuación y se detalla en el mapa respectivo (Anexo 7).

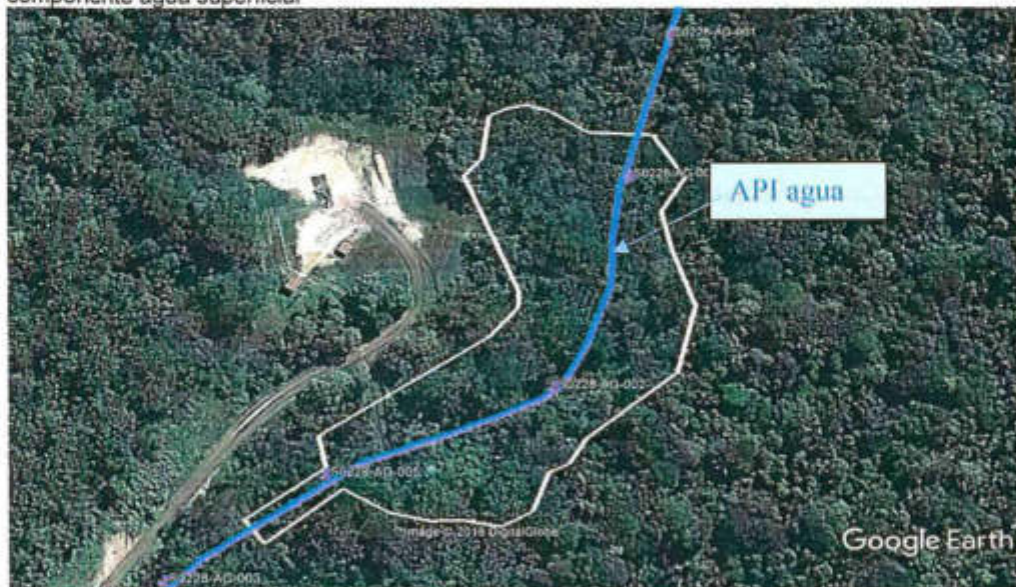
Figura 7-4. Distribución de puntos de muestreo para el área de estudio del sitio S0228 – componente agua superficial

50. Para la evaluación ambiental del componente agua superficial se consideró la información obtenida en el Informe N.º 0166-2018-OEFA/DEAM-SSIM, que determinó para el sitio S0228 la presencia de la quebrada denominada Limoncillo la cual cruza el sitio, por tanto, es necesario realizar la evaluación del componente citado.
51. El API para el componente agua superficial será el área definida por el tramo de la quebrada que cruza el área de potencial interés establecida para el componente suelo (Figura 7-4).

53. Para determinar el número y ubicación de puntos de muestreo se analizó la información de la visita de reconocimiento. Asimismo, se tomó en cuenta las guías técnicas de referencia para el muestreo de los componentes a evaluar.
54. Para el presente PEA del sitio S0228, se propone realizar cinco (5) puntos de muestreo a fin de determinar la presencia de posibles contaminantes en el agua superficial de la quebrada Limoncillo que cruza por el área del sitio. La distribución de los puntos de muestreo se presenta a continuación y se detalla en el mapa respectivo (Anexo 8).

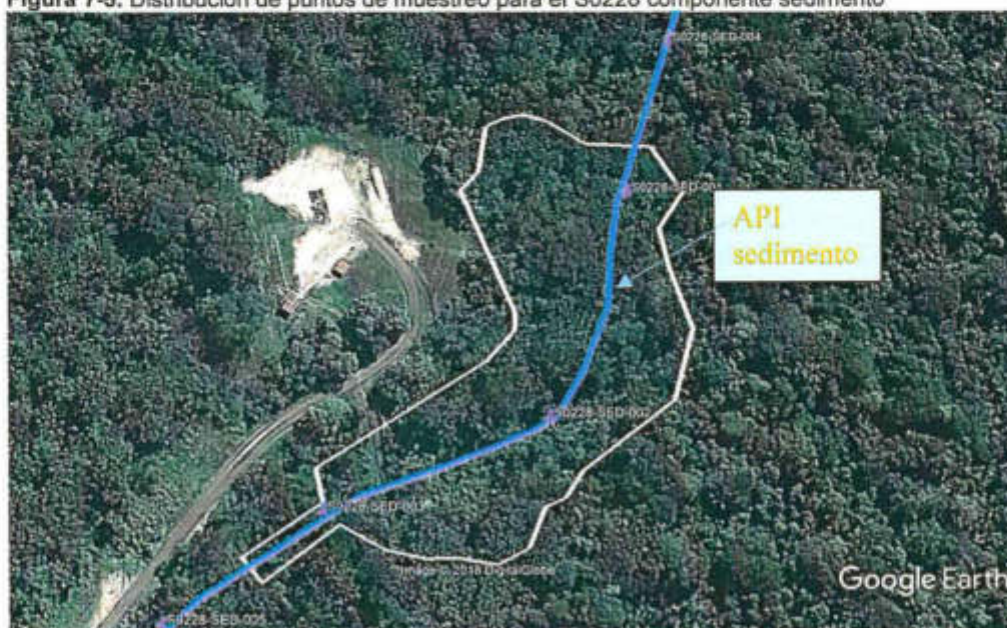
Figura 7-5. Distribución de puntos de muestreo para el S0228 componente sedimento

- 59. El API para el componente sedimento será el área definida por el tramo de la quebrada que cruza el área de potencial interés establecida para el componente suelo (Figura 7-5).

- 61. Para determinar el número y ubicación de puntos de muestreo se analizó la información de la visita de reconocimiento. Asimismo, se tomó en cuenta las guías técnicas de referencia para el muestreo de los componentes a evaluar.
- 62. Para el presente PEA del sitio S0228, se propone realizar cinco (5) puntos de muestreo a fin de determinar la presencia de posibles contaminantes en los sedimentos de la quebrada Limoncillo que cruza por el área del sitio. La distribución de los puntos de muestreo se presenta a continuación y se detalla en el mapa respectivo (Anexo 9).

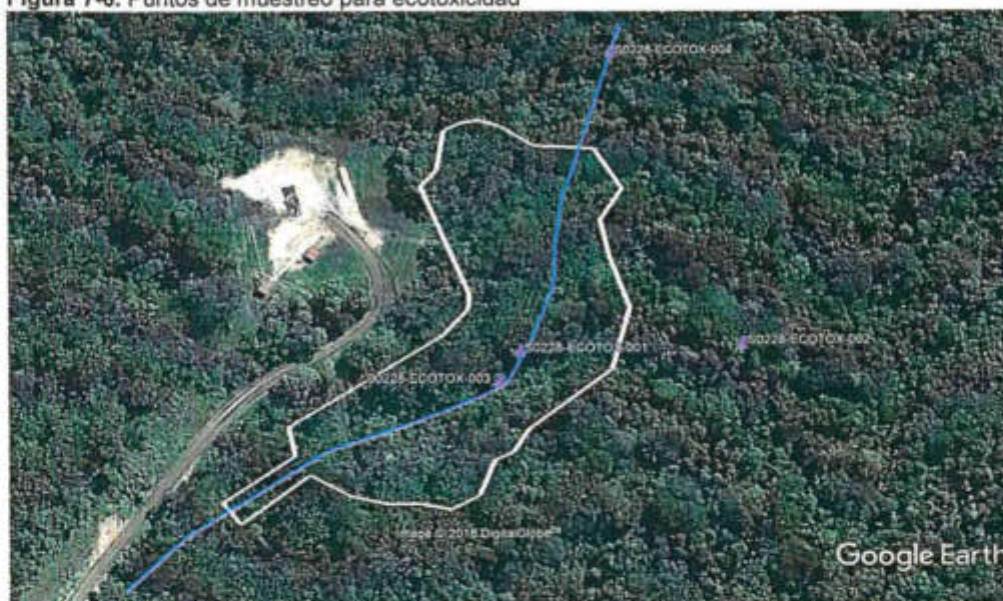
Figura 7-6. Puntos de muestreo para ecotoxicidad

N.º	Código	Coordenadas UTM WGS84 Zona 18 Sur	
		Este (m)	Norte (m)
1	S0228-ECO-001	401292	9749842
2	S0228-ECO-002	401423	9749847
3	S0228-ECO-003	401280	9749823
4	S0228-ECO-004	401350	9750038

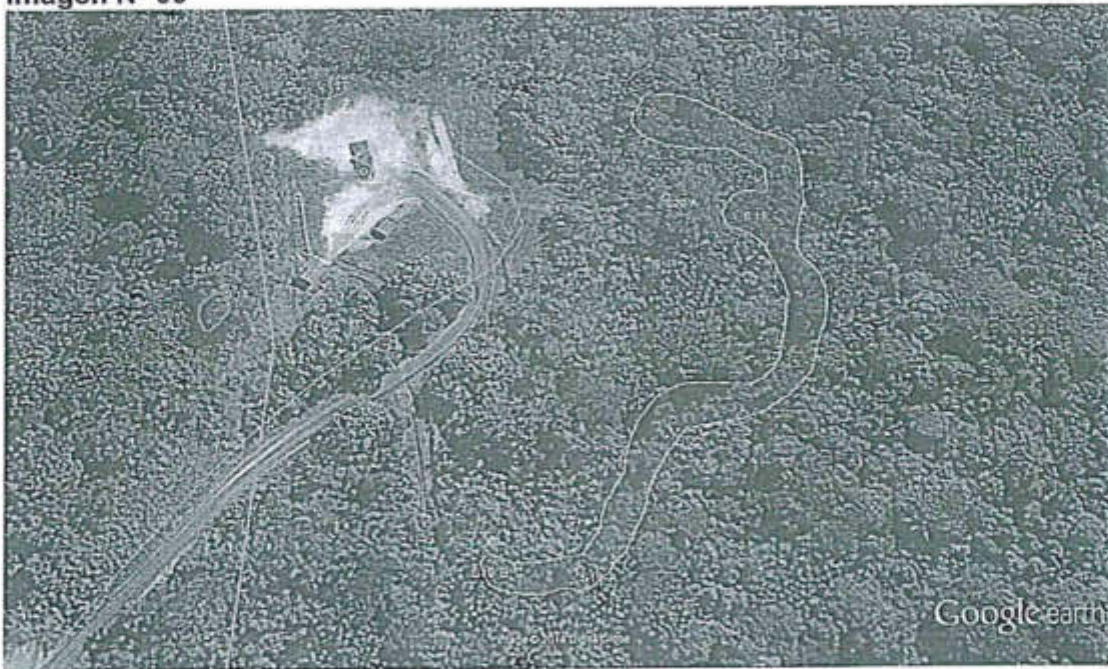
**Imagen N° 06**

Los puntos críticos S-19 y S-20, se encuentra ubicado al lado Sureste del pozo San Jacinto 6, ambos puntos se encuentran cercanos entre sí, sobre pequeñas quebradas sinuosas que llegan a unirse aguas abajo de estas. De acuerdo a los resultados analíticos obtenidos en el segundo monitoreo y a la metodología aplicada para la determinación de sitios contaminados se identificó el sitio contaminado (Imagen N° 06). El lugar se encuentra sobre un área densa de vegetales de tallo mediano a alto.

Los puntos S-19 y S-20, fueron identificados como puntos críticos al hallarse presencia de hidrocarburos en la fracción media y pesada (S-20), así como metal cadmio en concentraciones que llegaron a superar los ECA para suelo Agrícola.

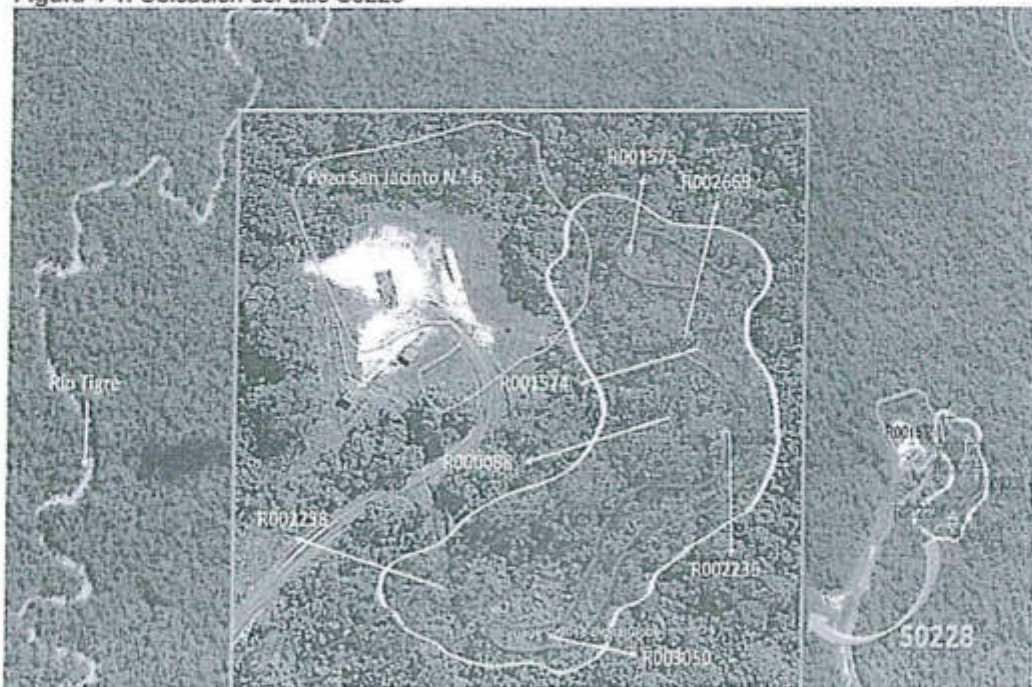
Figura 4-1. Ubicación del sitio S0228

- 10. El posible sitio impactado S0228 (en adelante, sitio S0228) se encuentra ubicado en el ámbito de la cuenca del río Tigre, al este del pozo San Jacinto 06 del Lote 192 y a 16 km al noroeste de la comunidad nativa 12 de Octubre, distrito de Tigre, provincia y departamento de Loreto (Figura 4-1).

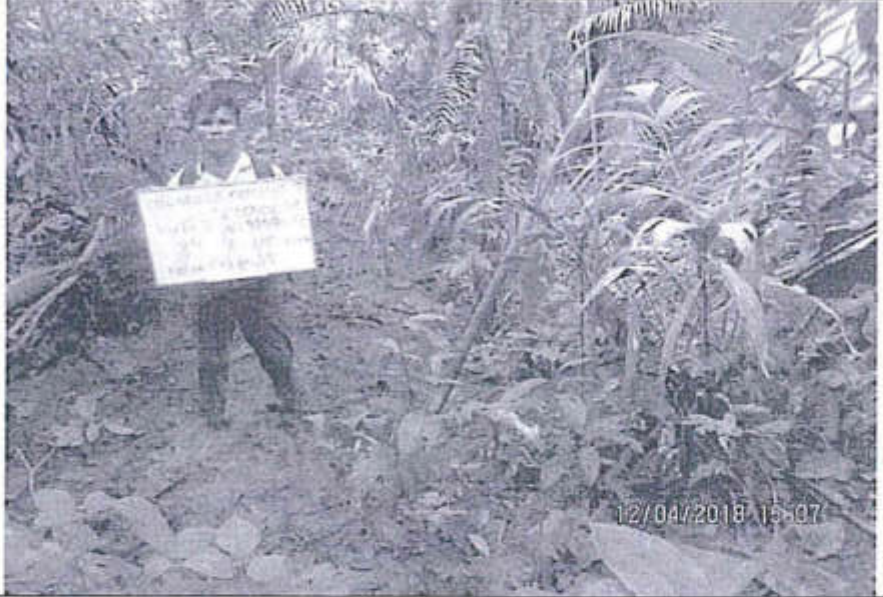
Distrito	Tigre	Provincia	Loreto	Departamento	Loreto
<b>FOTOGRAFÍA N.º 1</b> <b>R000088</b>

Fecha: 12/04/2018					
Hora: 15:07 horas					
<b>COORDENADAS</b> <b>UTM -WGS84 – ZONA 18M</b>					
Este (m): 0401301					
Norte (m): 9749877					
Altitud (m.s.n.m): 180					
Precisión: ± 3					
<b>DESCRIPCIÓN:</b>		Vista de la ubicación en terreno de la referencia R000088.

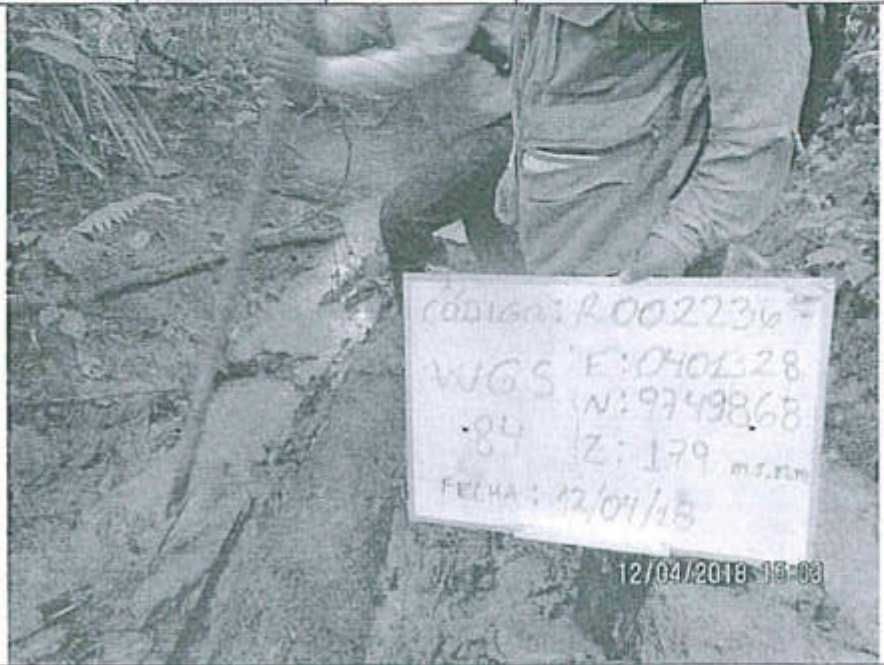
Distrito	Tigre	Provincia	Loreto	Departamento	Loreto
<b>FOTOGRAFÍA N.º 4 R002236</b>

Fecha: 12/04/2018					
Hora: 15:03 horas					
COORDENADAS UTM -WGS84 - ZONA 18M					
Este (m): 0401328					
Norte (m): 9749868					
Altitud (m.s.n.m): 179					
Precisión: ± 3					
<b>DESCRIPCIÓN:</b>		Vista de la ubicación en terreno de la referencia R002236.

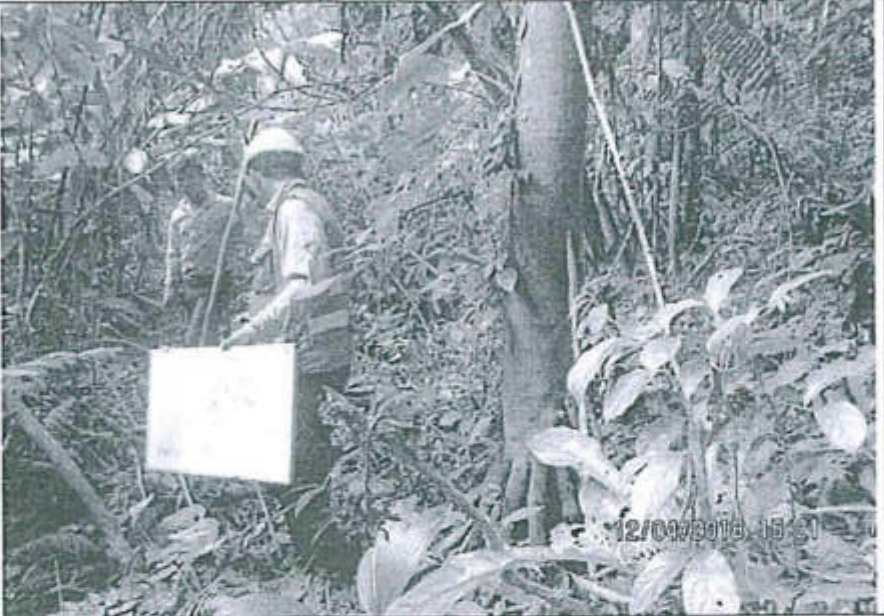
Distrito	Tigre	Provincia	Loreto	Departamento	Loreto
<b>FOTOGRAFÍA N.º 7 R003050</b>

Fecha: 12/04/2018					
Hora: 15:21 horas					
COORDENADAS UTM -WGS84 – ZONA 18M					
Este (m): 0401249					
Norte (m): 9749771					
Altitud (m.s.n.m): 174					
Precisión: ± 3					
<b>DESCRIPCIÓN:</b>		Vista de la ubicación en terreno de la referencia R003050.

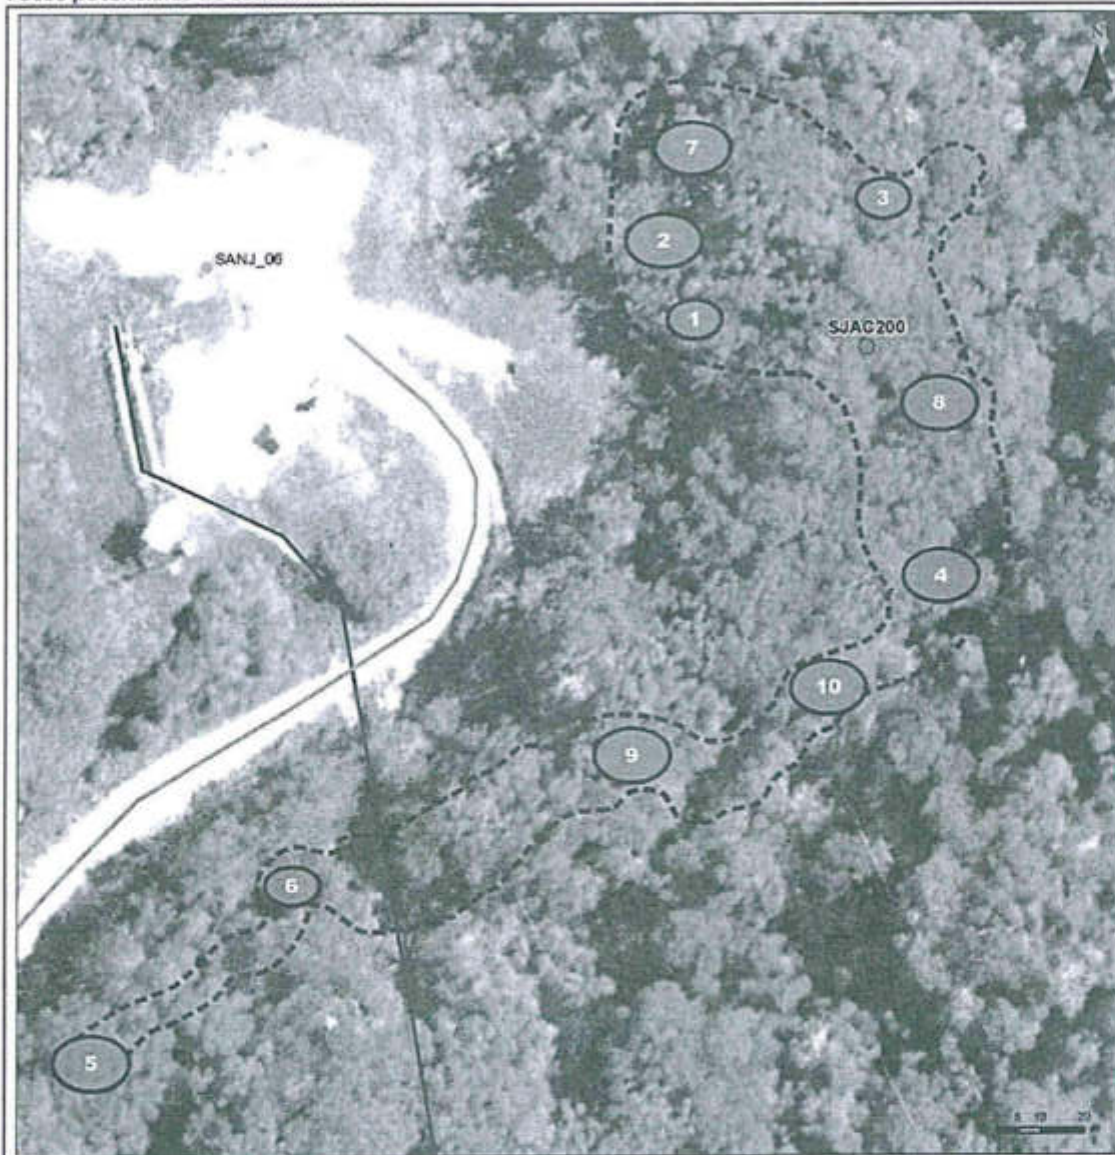
FIGURA 4  
Focos potenciales de contaminación

La Figura 4 presenta un mapa con la demarcación de los focos potenciales de contaminación identificados en el sitio y sus posibles sustancias de interés. A su vez se presenta gráficamente una ponderación de los focos de acuerdo a su grado potencial de contaminación.

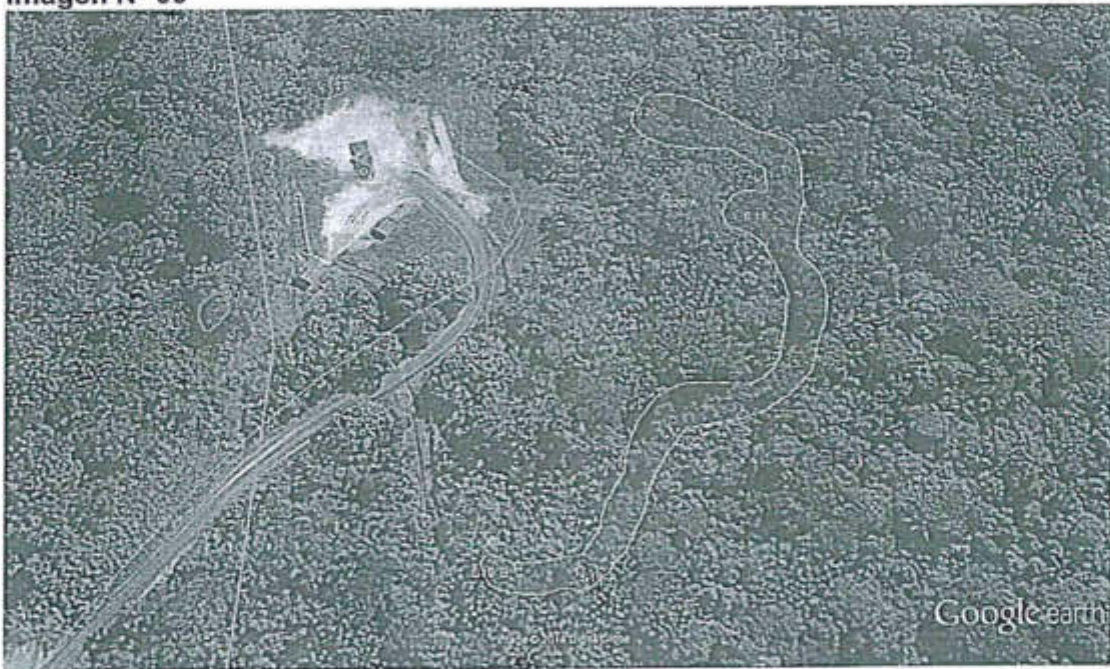
**Imagen N° 06**

Los puntos críticos S-19 y S-20, se encuentra ubicado al lado Sureste del pozo San Jacinto 6, ambos puntos se encuentran cercanos entre sí, sobre pequeñas quebradas sinuosas que llegan a unirse aguas abajo de estas. De acuerdo a los resultados analíticos obtenidos en el segundo monitoreo y a la metodología aplicada para la determinación de sitios contaminados se identificó el sitio contaminado (Imagen N° 06). El lugar se encuentra sobre un área densa de vegetales de tallo mediano a alto.

Los puntos S-19 y S-20, fueron identificados como puntos críticos al hallarse presencia de hidrocarburos en la fracción media y pesada (S-20), así como metal cadmio en concentraciones que llegaron a superar los ECA para suelo Agrícola.

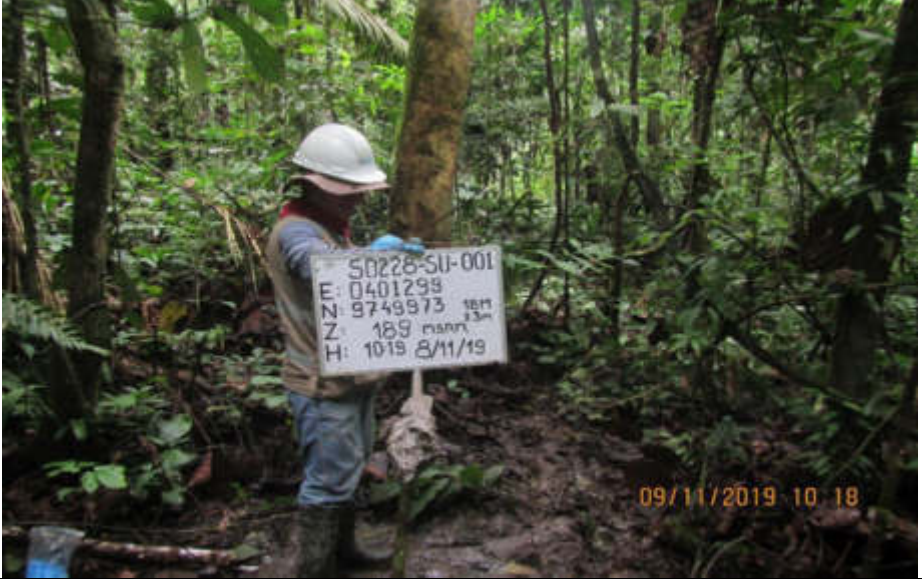
Distrito	Tigre	Provincia	Loreto	Departamento	Loreto
<b>FOTOGRAFÍA N.º 1 S0228-SU-001</b>					
Fecha: 09/11/2019					
Hora: 10:18					
COORDENADAS UTM -WGS 84 – ZONA 18M					
Este (m): 401298					
Norte (m): 9749973					
Altitud (m s.n.m.): 189					
Precisión: ± 3					
<b>DESCRIPCIÓN:</b>

<p>Vista panorámica del punto de muestreo de suelo con código S0228-SU-001, donde se observa muestra tomada con barreno a una profundidad entre 0, 50 y 0,75 m, en la cual se observa suelo limo arcilloso color gris oscuro.</p>

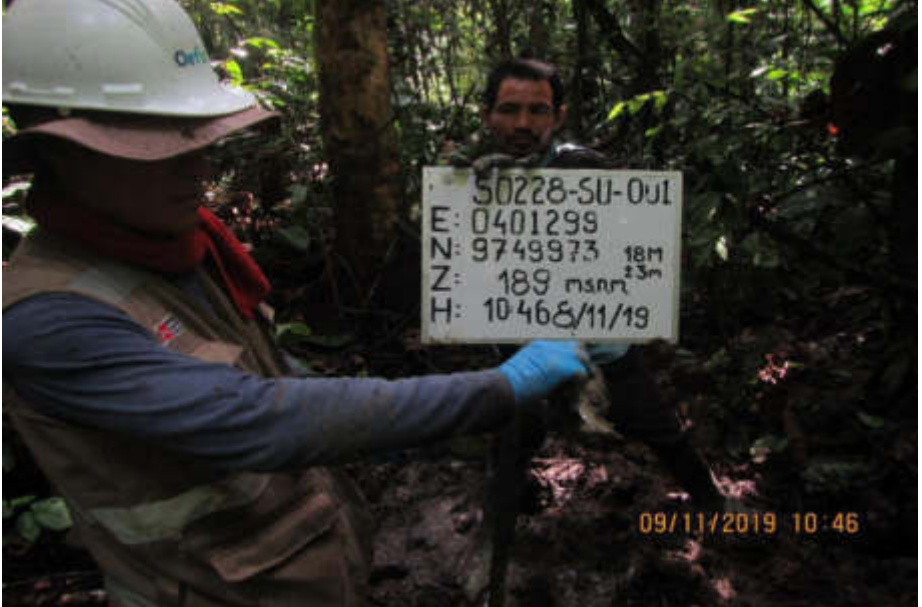
Distrito	Tigre	Provincia	Loreto	Departamento	Loreto
<b>FOTOGRAFÍA N.º 2 S0228-SU-001</b>					
Fecha: 09/11/2019					
Hora: 10:46					
COORDENADAS UTM -WGS 84 – ZONA 18M					
Este (m): 401298					
Norte (m): 9749973					
Altitud (m s.n.m.): 189					
Precisión: ± 3					
<b>DESCRIPCIÓN:</b>

<p>Vista del muestreo de suelo en el punto con código S0228-SU-001, donde se observa toma de muestra del parámetro Cromo hexavalente. Asimismo, se aprecia bosque de terraza baja y vegetación arbórea típica de bosque primario con sotobosque arbustivo y herbazal, y presencia de hojarasca sobre la superficie de suelo.</p>

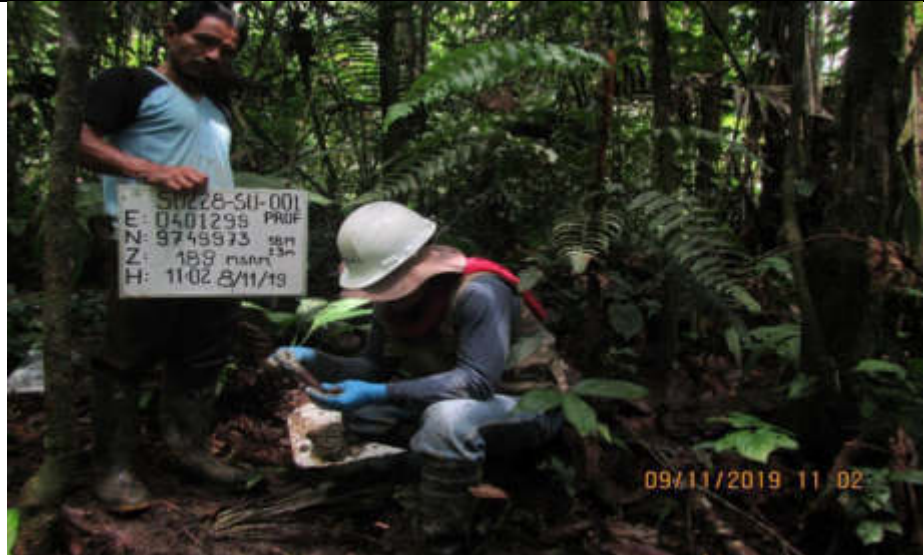
Distrito	Tigre	Provincia	Loreto	Departamento	Loreto
<b>FOTOGRAFÍA N.º 3 S0228-SU-001-PROF</b>					
Fecha: 09/11/2019					
Hora: 11:02					
<b>COORDENADAS UTM -WGS 84 – ZONA 18M</b>					
Este (m): 401298					
Norte (m): 9749973					
Altitud (m s.n.m.): 189					
Precisión: ± 3

Vista del muestreo de suelo en el punto con código S0228-SU-001-PROF, donde se observa suelo arcillo limoso color gris oscuro entre 1,00 y 1,25 m de profundidad; se aprecia, además, toma de muestra del parámetro Fracción de hidrocarburos F1.

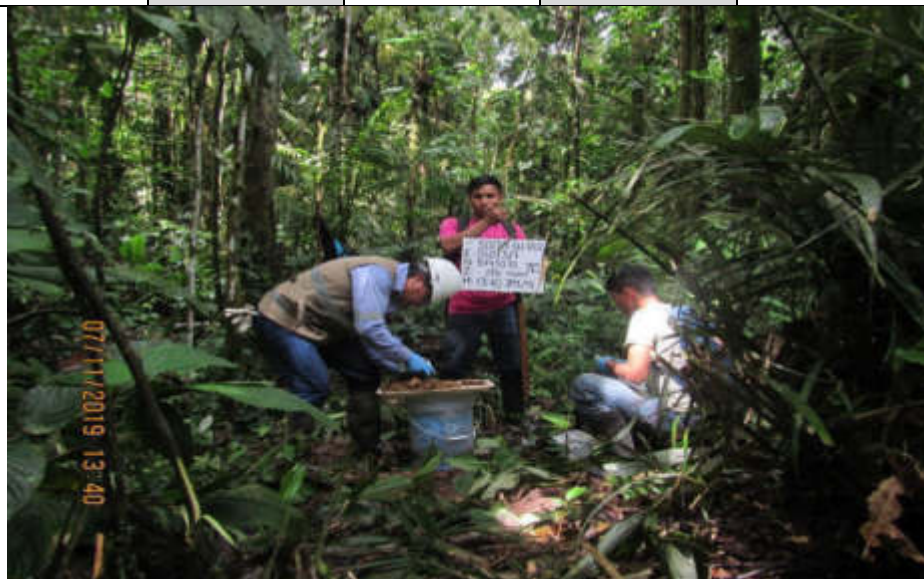
Distrito	Tigre	Provincia	Loreto	Departamento	Loreto
<b>FOTOGRAFÍA N.º 4 S0228-SU-002 S0228-SU-DUP1</b>					
Fecha: 07/11/2019					
Hora: 13:40					
<b>COORDENADAS UTM -WGS 84 – ZONA 18M</b>					
Este (m): 401327					
Norte (m): 9749975					
Altitud (m s.n.m.): 178					
Precisión: ± 3

Vista panorámica del muestreo de suelo en el punto con código S0228-SU-002, donde se observó suelo limo arcilloso color marrón grisáceo muy oscuro entre 0,05 y 0,30 m de profundidad; se aprecia, además, bosque de terraza baja y vegetación arbórea típica de bosque primario con sotobosque arbustivo y herbazal, y presencia de hojarasca sobre la superficie de suelo. Asimismo en este punto de muestreo se tomó una muestra duplicado con código S0228-SU-DUP1.

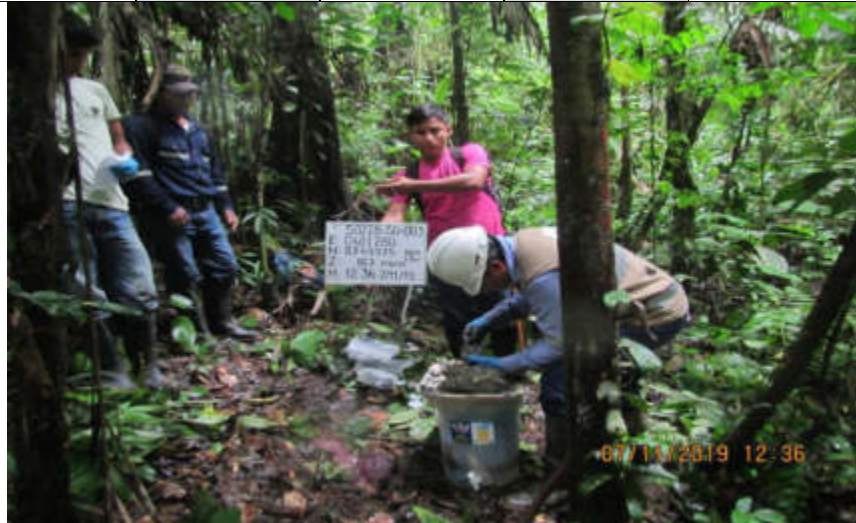
Vista panorámica del muestreo de suelo en el punto con código S0228-SU-003, donde se observó suelo limo arcilloso color negro entre 0,15 y 0,40 m de profundidad; se aprecia, además, bosque de terraza baja y vegetación arbórea típica de bosque primario con sotobosque arbustivo y herbazal, y presencia de hojarasca sobre la superficie de suelo.

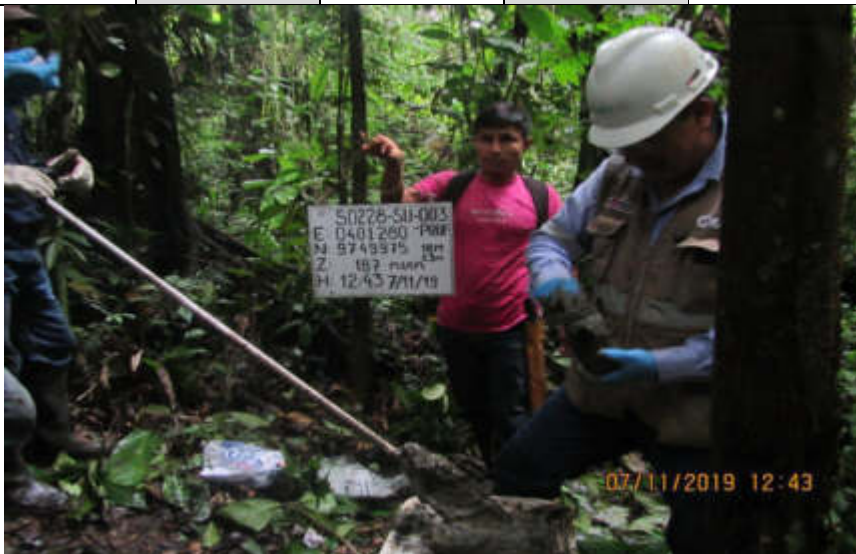
Vista panorámica del muestreo de suelo en el punto con código S0228-SU-003-PROF, donde se observa suelo limo arcilloso color gris entre 1,00 y 1,25 m de profundidad; se aprecia, además, toma de muestra de los parámetros Fracción de hidrocarburos F2 y F3. No se registra características a hidrocarburos.

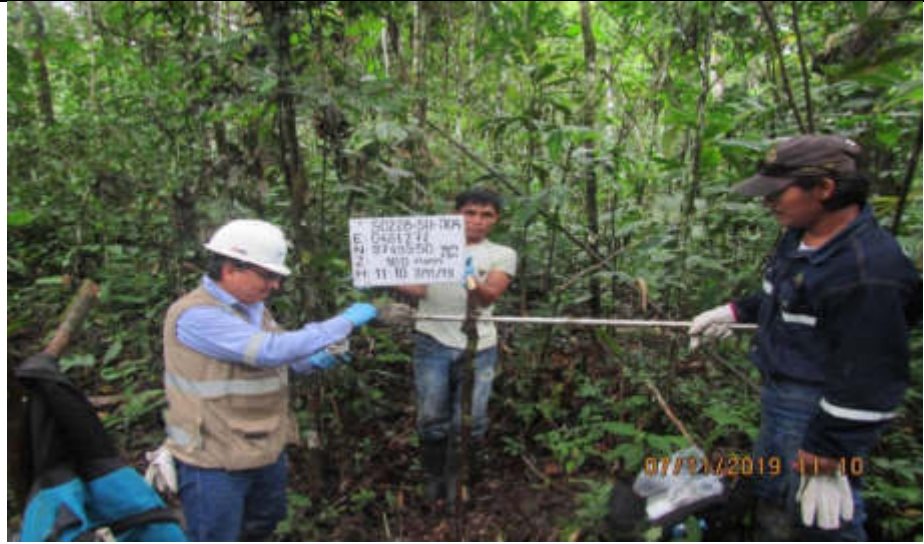
Distrito	Tigre	Provincia	Loreto	Departamento	Loreto
<b>FOTOGRAFÍA N.º 7 S0228-SU-004</b>					
Fecha: 07/11/2019					
Hora: 11:10					
COORDENADAS UTM -WGS 84 – ZONA 18M					
Este (m): 401272					
Norte (m): 9749950					
Altitud (m s.n.m.): 180					
Precisión: ± 3					
<b>DESCRIPCIÓN:</b>					
Vista panorámica del muestreo de suelo en el punto con código S0228-SU-004, donde se observa suelo limo arcilloso color gris verdoso entre 0,75 y 1,00 m de profundidad; se aprecia, además, bosque de terraza baja y vegetación arbórea típica de bosque primario con sotobosque arbustivo y herbazal, y presencia de hojarasca sobre la superficie de suelo.

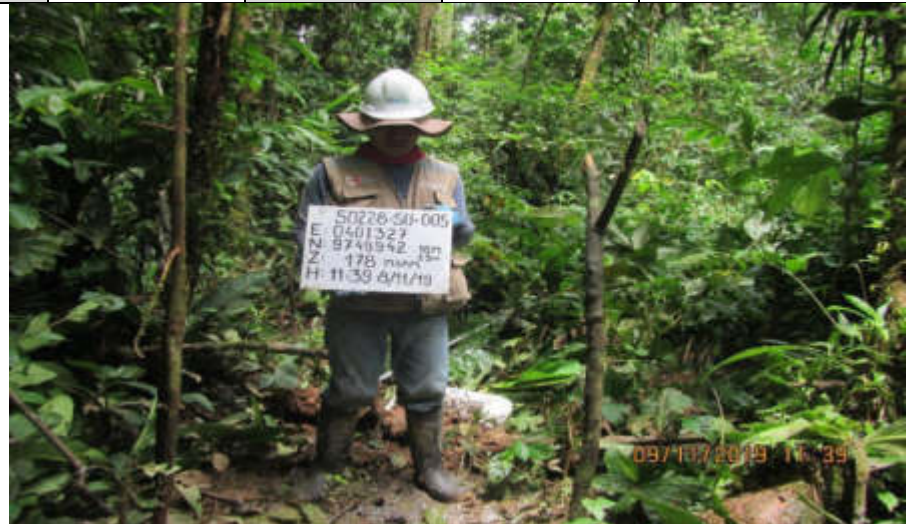
Distrito	Tigre	Provincia	Loreto	Departamento	Loreto
<b>FOTOGRAFÍA N.º 8 S0228-SU-005</b>					
Fecha: 09/11/2019					
Hora: 11:39					
COORDENADAS UTM -WGS 84 – ZONA 18M					
Este (m): 401327					
Norte (m): 9749942					
Altitud (m s.n.m.): 178					
Precisión: ± 3					
<b>DESCRIPCIÓN:</b>					
Vista panorámica del punto de muestreo de suelo con código S0228-SU-005, donde se observa bosque de terraza baja y vegetación arbórea típica de bosque primario con sotobosque arbustivo y herbazal, y presencia de hojarasca sobre la superficie de suelo.
