Organismo de Evaluación y  
Fiscalización Ambiental - OEFA

**INFORME N° 00644-2019-OEFA/DEAM-SSIM**

**ASUNTO** : Informe de Evaluación Ambiental para la identificación del sitio impactado por actividades de hidrocarburos con código S0228, en el ámbito la cuenca del río Tigre, distrito Tigre, provincia y departamento Loreto.

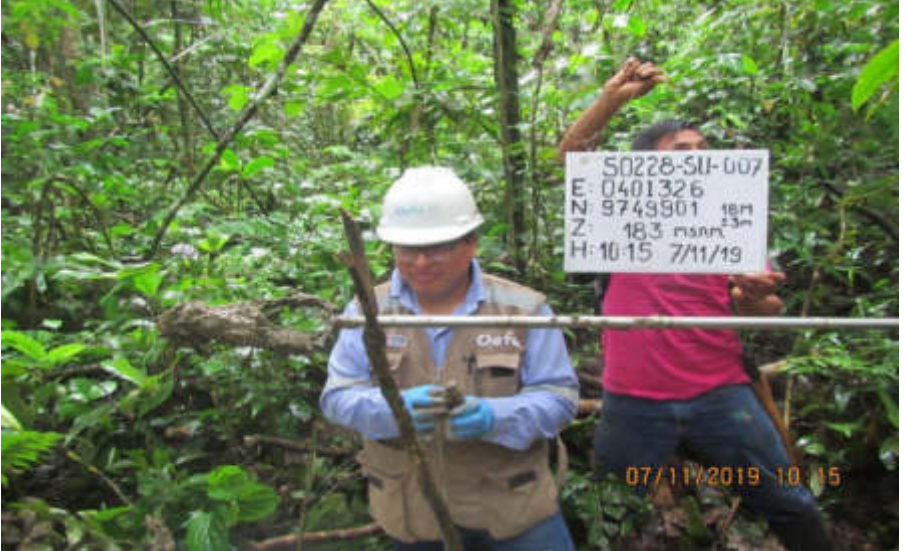
Distrito	Tigre	Provincia	Loreto	Departamento	Loreto
<p><b>FOTOGRAFÍA N.º 13 S0228-SU-007</b></p>					
<p>Fecha: 07/11/2019</p>					
<p>Hora: 10:15</p>					
<p>COORDENADAS UTM -WGS 84 – ZONA 18M</p>					
<p>Este (m): 401326</p>					
<p>Norte (m): 9749901</p>					
<p>Altitud (m s.n.m.): 183</p>					
<p>Precisión: ± 3</p>

<p><b>DESCRIPCIÓN:</b></p>					
<p>Vista panorámica del muestreo de suelo en el punto con código S0228-SU-007, donde se observa suelo arcillo limoso color marrón entre 0,05 y 0,25 m de profundidad; asimismo, se observa toma de muestra del parámetro Fracción de hidrocarburos F1.</p>					
<p><b>EJECUCIÓN DEL MUESTREO AMBIENTAL DE CALIDAD DE SUELO EN EL SITIO S0228, UBICADO EN EL LOTE 192, EN EL ÁMBITO DE LA CUENCA DEL RÍO TIGRE, EN EL DISTRITO DE TIGRE, PROVINCIA Y DEPARTAMENTO DE LORETO</b></p>					
<p>CUE: 2018-05-0089</p>					
<p>Código de Acción: 0001-11-2019-415</p>

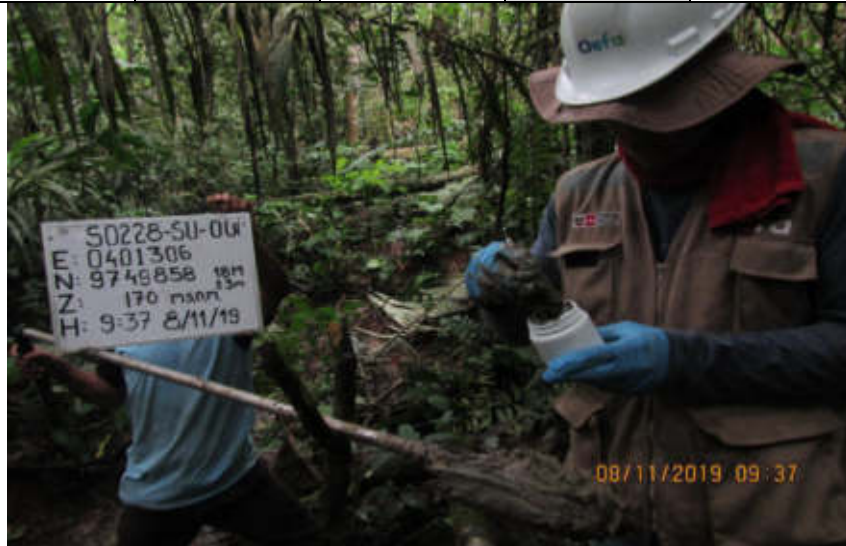
Distrito	Tigre	Provincia	Loreto	Departamento	Loreto
<b>FOTOGRAFÍA N.º 15 S0228-SU-008</b>					
<b>Fecha:</b> 08/11/2019					
<b>Hora:</b> 09:37					
<b>COORDENADAS UTM -WGS 84 – ZONA 18M</b>					
<b>Este (m):</b> 401306					
<b>Norte (m):</b> 9749858					
<b>Altitud (m s.n.m.):</b> 170					
<b>Precisión:</b> ± 3

Vista panorámica del muestreo de suelo en el punto con código S0228-SU-008, donde se observa suelo limo arcilloso color gris entre 0,05 y 0,30 m de profundidad; asimismo, se observa toma de muestra del parámetro Metales totales.

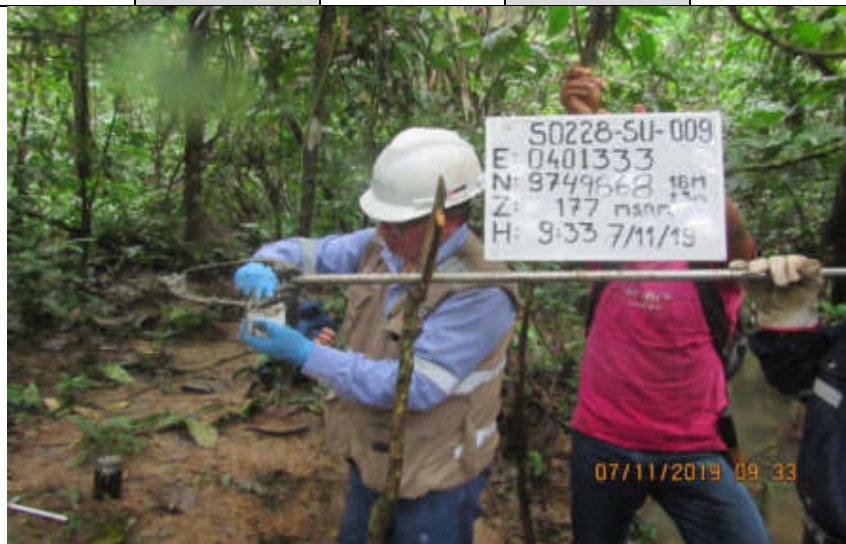
Distrito	Tigre	Provincia	Loreto	Departamento	Loreto
<b>FOTOGRAFÍA N.º 16 S0228-SU-009</b>					
<b>Fecha:</b> 07/11/2019					
<b>Hora:</b> 09:33					
<b>COORDENADAS UTM -WGS 84 – ZONA 18M</b>					
<b>Este (m):</b> 401333					
<b>Norte (m):</b> 9749868					
<b>Altitud (m s.n.m.):</b> 177					
<b>Precisión:</b> ± 3

Vista del muestreo de suelo en el punto con código S0228-SU-009, donde se observó suelo limo arcillo arenoso color gris oscuro entre 0,75 y 1,00 m de profundidad; se observa, además, toma de muestra del parámetro Metales totales. Asimismo, se observa bosque de terraza baja y vegetación arbórea típica de bosque primario con sotobosque arbustivo y herbazal.

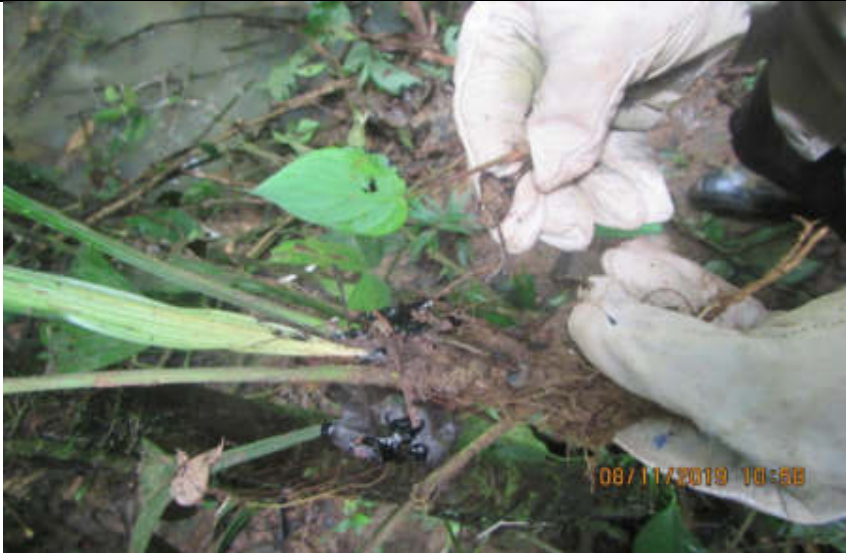
Distrito	Tigre	Provincia	Loreto	Departamento	Loreto
<b>FOTOGRAFÍA N.º 17 S0228-SU-011</b>

Fecha: 08/11/2019					
Hora: 10:58					
COORDENADAS UTM -WGS 84 – ZONA 18M					
Este (m): 401311					
Norte (m): 9749847					
Altitud (m s.n.m.): 90					
Precisión: ± 3					
<b>DESCRIPCIÓN:</b>		Se observó vegetación herbácea impregnada con hidrocarburo en el punto de muestreo de suelo con código S0228-SU-011.

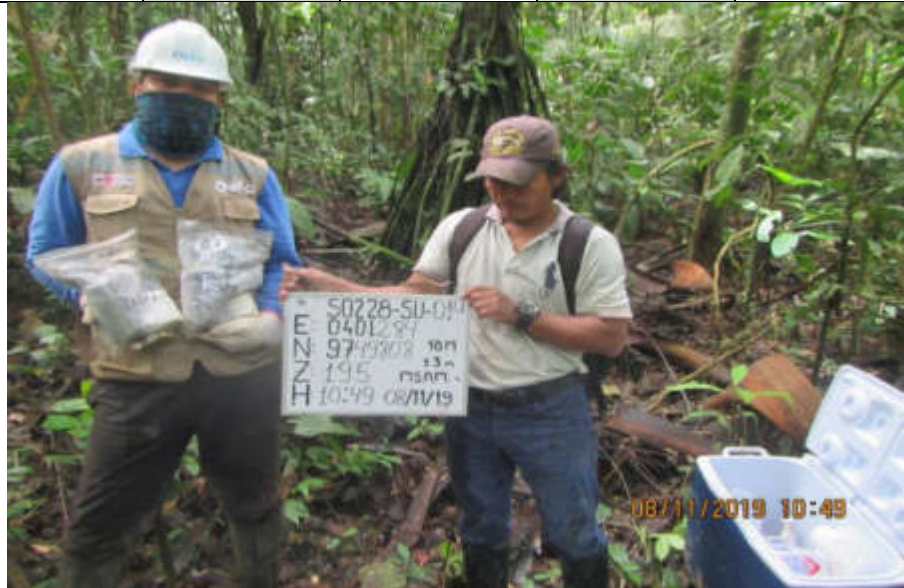
Distrito	Tigre	Provincia	Loreto	Departamento	Loreto
<p><b>FOTOGRAFÍA N.º 25</b> S0228-SU-014 S0228-SU-DUP2</p>					
<p>Fecha: 08/11/2019</p>					
<p>Hora: 10:49</p>					
<p>COORDENADAS UTM -WGS 84 – ZONA 18M</p>					
<p>Este (m): 401284</p>					
<p>Norte (m): 9749808</p>					
<p>Altitud (m s.n.m.): 195</p>					
<p>Precisión: ± 3</p>					
<p><b>DESCRIPCIÓN:</b></p>					
<p>Vista panorámica de la ubicación del punto de muestreo de suelo con código S0228-SU-014, donde se observa bosque de terraza baja y vegetación arbórea típica de bosque primario con sotobosque arbustivo y herbazal. Asimismo en este punto de muestreo se tomó una muestra duplicado con código S0228-SU-DUP2.</p>

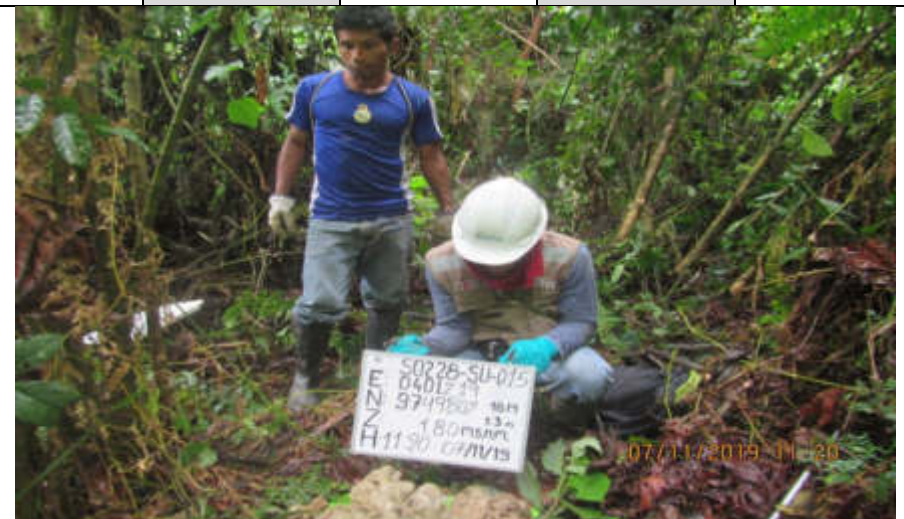
Distrito	Tigre	Provincia	Loreto	Departamento	Loreto
<p><b>FOTOGRAFÍA N.º 26</b> S0228-SU-015</p>					
<p>Fecha: 07/11/2019</p>					
<p>Hora: 11:20</p>					
<p>COORDENADAS UTM -WGS 84 – ZONA 18M</p>					
<p>Este (m): 401219</p>					
<p>Norte (m): 9749802</p>					
<p>Altitud (m s.n.m.): 180</p>					
<p>Precisión: ± 3</p>					
<p><b>DESCRIPCIÓN:</b></p>					
<p>Vista de la ubicación del punto de muestreo de suelo con código S0228-SU-015, donde se observa suelo arcillo limoso color marrón entre 0,15 y 0,40 m de profundidad; se observa, además, bosque de terraza baja y vegetación arbórea típica de bosque primario con sotobosque arbustivo y herbazal. Se registra características organolépticas a hidrocarburos (color y olor)</p>

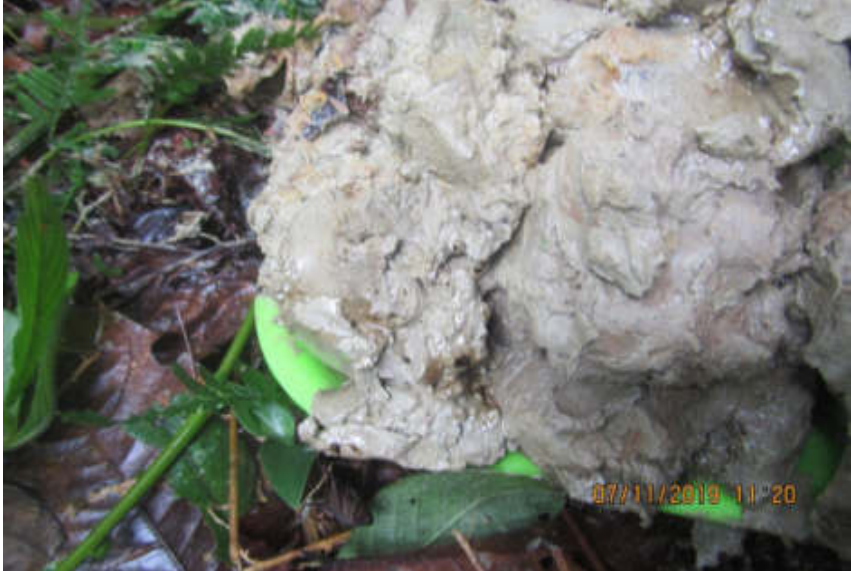
Distrito	Tigre	Provincia	Loreto	Departamento	Loreto
<b>FOTOGRAFÍA N.º 27 S0228-SU-015</b>

Fecha: 07/11/2019					
Hora: 11:20					
COORDENADAS UTM -WGS 84 - ZONA 18M					
Este (m): 401219					
Norte (m): 9749802					
Altitud (m s.n.m.): 180					
Precisión: ± 3					
<b>DESCRIPCIÓN:</b>		Vista de la muestra de suelo tomada en el punto con código S0228-SU-015, donde se registra características organolépticas a hidrocarburos (color y olor).

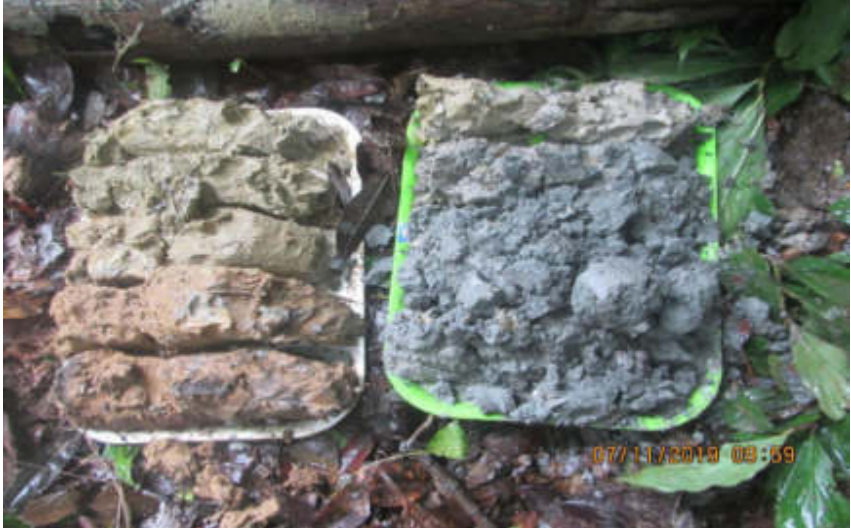
Distrito	Tigre	Provincia	Loreto	Departamento	Loreto
<b>FOTOGRAFÍA N.º 35 S0228-SU-018 S0228-SU-018-PROF</b>

Fecha: 07/11/2019					
Hora: 09:59					
<b>COORDENADAS UTM -WGS 84 – ZONA 18M</b>					
Este (m): 401227					
Norte (m): 9749773					
Altitud (m s.n.m.): 169					
Precisión: ± 3					
<b>DESCRIPCIÓN:</b>		Izquierda: Vista de la muestra de suelo con código S0228-SU-018, donde se observa suelo arcilloso color marrón rojizo entre 0,00 y 0,50 m de profundidad. Derecha: Vista de la muestra de suelo con código S0228-SU-018-PROF, donde se observa suelo arenoso color gris oscuro entre 2,25 y 2,50 m de profundidad. Se registra características organolépticas a hidrocarburos (color y olor) en ambas muestras.

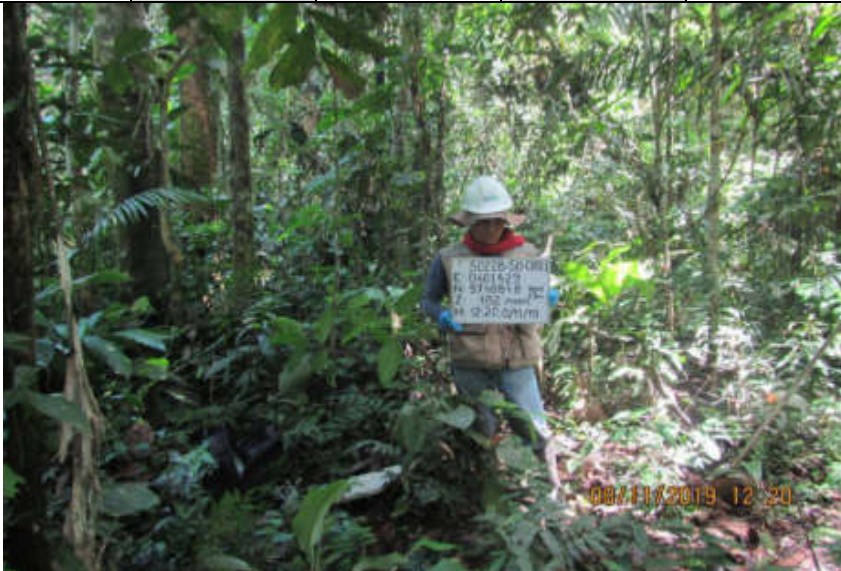
Distrito	Tigre	Provincia	Loreto	Departamento	Loreto
<b>FOTOGRAFÍA N.º 41 S0228-SU-CTRL1</b>

Fecha: 08/11/2019					
Hora: 12:20					
COORDENADAS UTM -WGS 84 – ZONA 18M					
Este (m): 401429					
Norte (m): 9749848					
Altitud (m s.n.m.): 182					
Precisión: ± 3					
<b>DESCRIPCIÓN:</b>		Vista panorámica del punto control de muestreo de suelo con código S0228-SU-CTRL1, donde se observa bosque de terraza baja y vegetación arbórea típica de bosque primario con sotobosque arbustivo y herbazal; asimismo se observa presencia de hojarasca sobre la superficie del suelo.

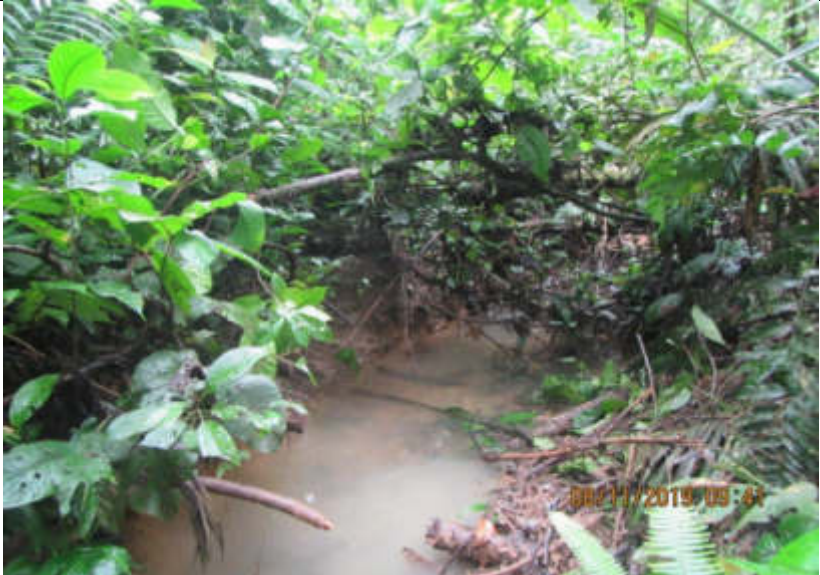
Distrito	Tigre	Provincia	Loreto	Departamento	Loreto
<b>FOTOGRAFÍA N.º 64 S0228-HIB-001</b>

Fecha: 08/11/2019					
Hora: 09:41					
COORDENADAS UTM -WGS 84 – ZONA 18M					
Este (m): 401335					
Norte (m): 9749952					
Altitud (m s.n.m): 176					
Precisión: ± 3					
<b>DESCRIPCIÓN:</b>		Ausencia de orilla y vegetación ribereña muy densa en el punto de muestreo hidrobiológico con código S0228-HIB-001, Quebrada-1-S0228.

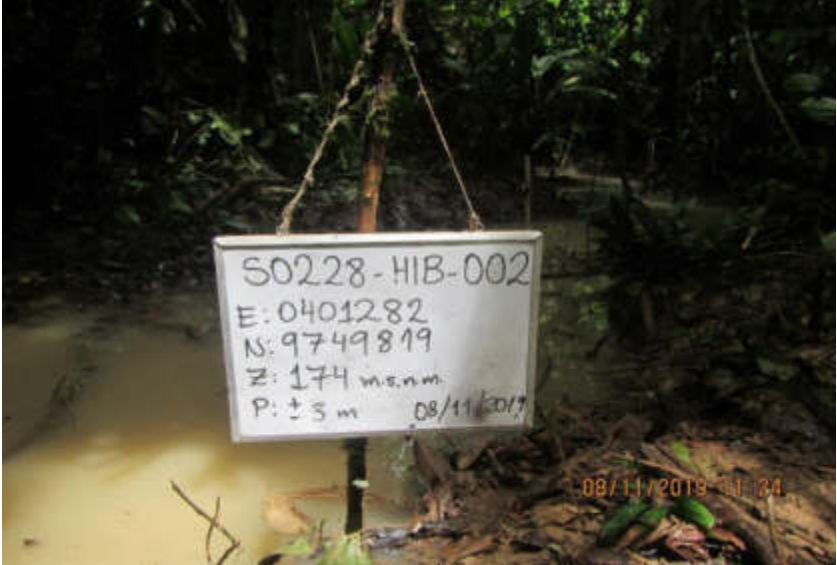
Distrito	Tigre	Provincia	Loreto	Departamento	Loreto
<b>FOTOGRAFÍA N.º 66 S0228-HIB-002</b>

Fecha: 08/11/2019					
Hora: 11:24					
COORDENADAS UTM -WGS 84 – ZONA 18M					
Este (m): 401282					
Norte (m): 9749819					
Altitud (m.s.n.m): 174					
Precisión: ± 3					
<b>DESCRIPCIÓN:</b>		Ubicación del punto de muestreo hidrobiológico con código S0228-HIB-002, Quebrada-1-S0228, dentro del sitio.

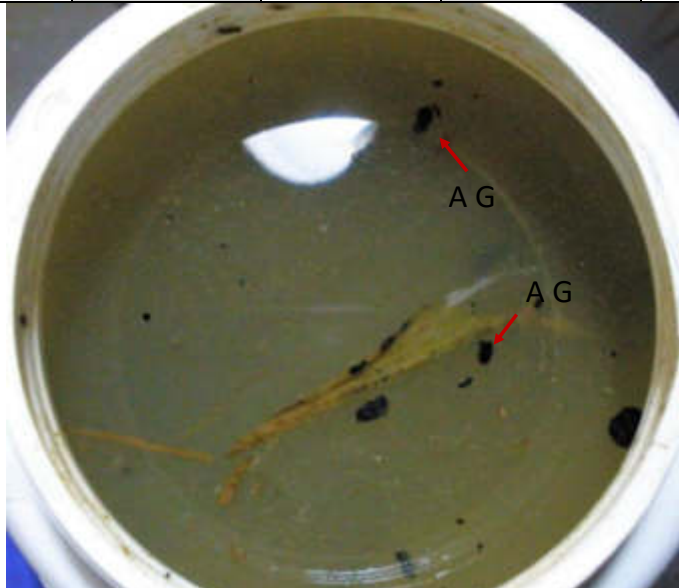
FOTOGRAFÍA N.º 7  
S0228-HIB-003

DESCRIPCIÓN: En la muestra sin tamizar de macrobentos del punto S0228-HIB-003 se observó aceites y grasas (AG)

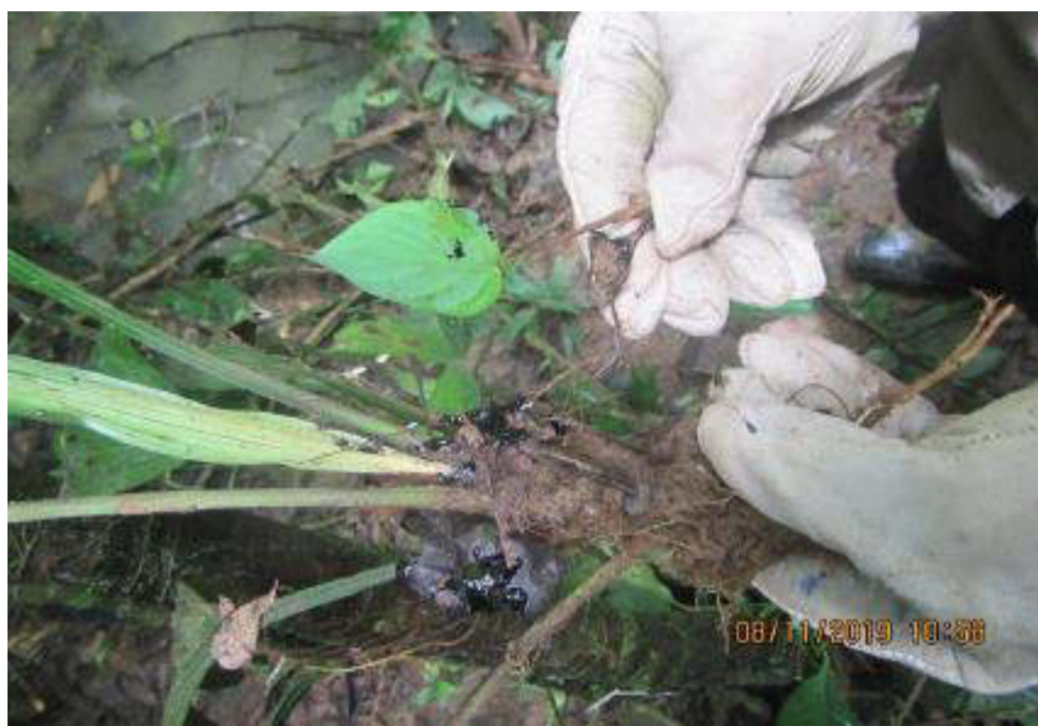
Se observó vegetación herbácea impregnada con hidrocarburo en el punto de muestreo de suelo con código S0228-SU-011.

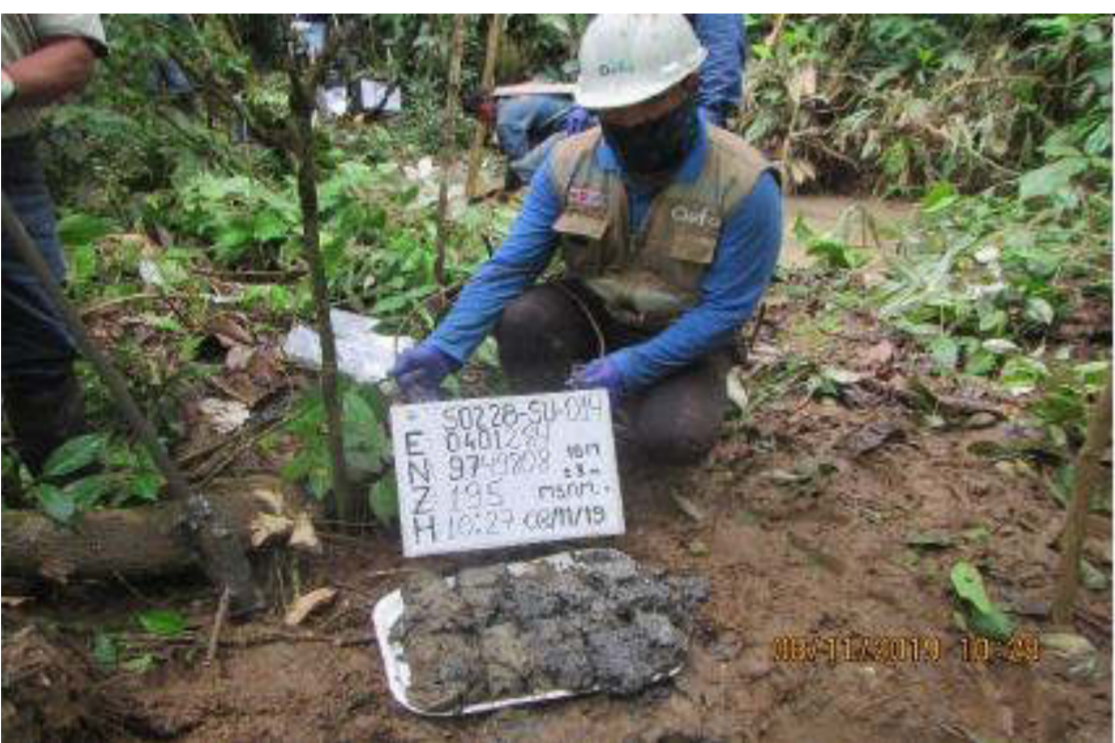
Muestra de suelo con código S0228-SU-014, donde se observa la textura arcillo limosa hasta 1,50 m de profundidad; además de una textura arenosa color gris oscuro entre 1,50 y 1,75 m de profundidad. Se registra características organolépticas a hidrocarburos (color y olor).

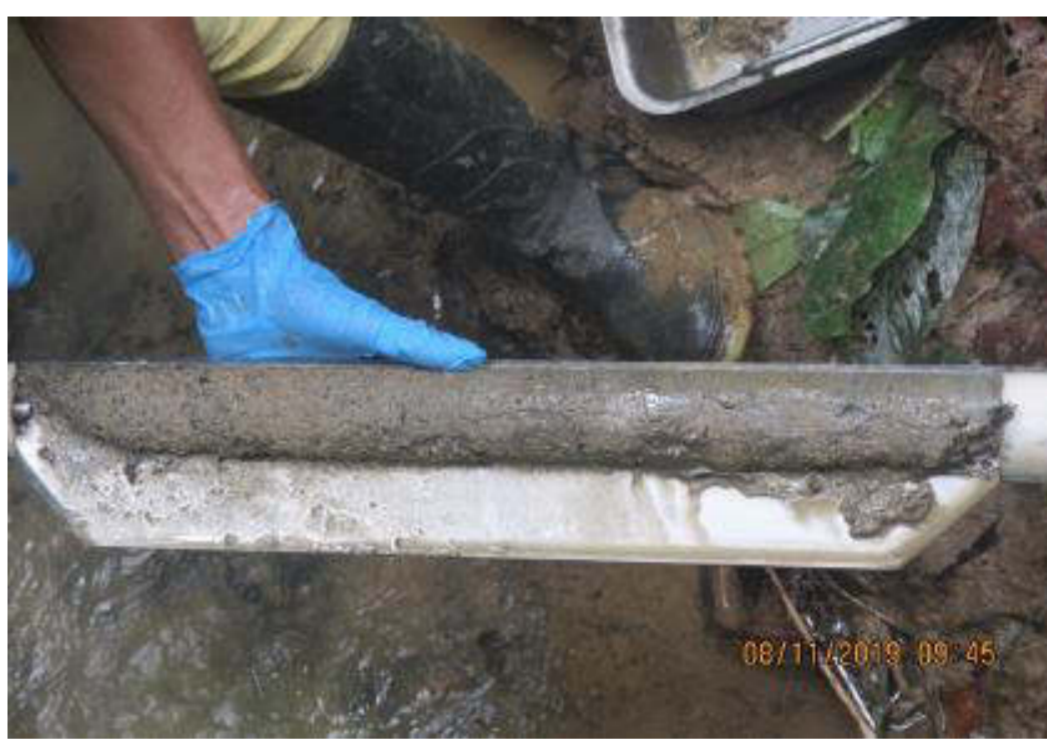
Vista de perfil de la muestra de sedimento con código S0228-SED-001, obtenido con el barreno tipo ruso hasta 0,50 m de profundidad, de textura areno limosa de color marrón grisáceo y con evidencias organolépticas a hidrocarburos (color y olor).

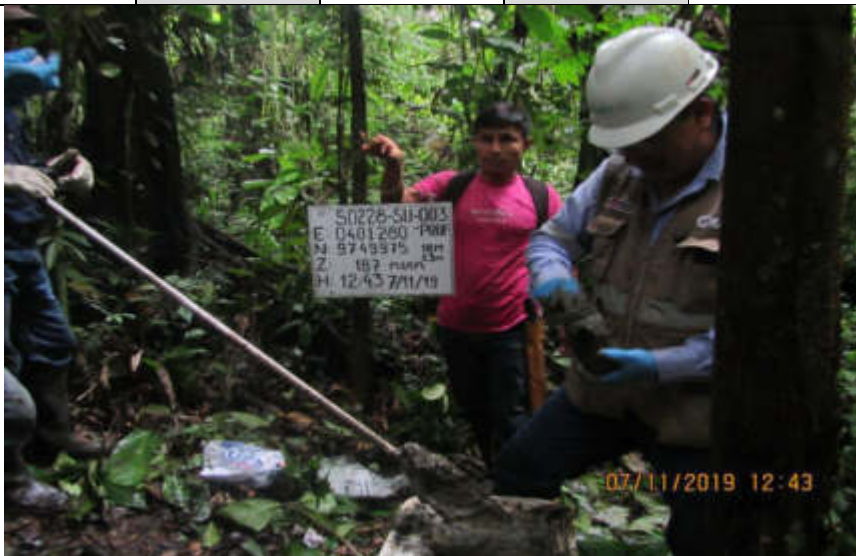
Vista panorámica del muestreo de suelo en el punto con código S0228-SU-003-PROF, donde se observa suelo limo arcilloso color gris entre 1,00 y 1,25 m de profundidad; se aprecia, además, toma de muestra de los parámetros Fracción de hidrocarburos F2 y F3. No se registra características a hidrocarburos.

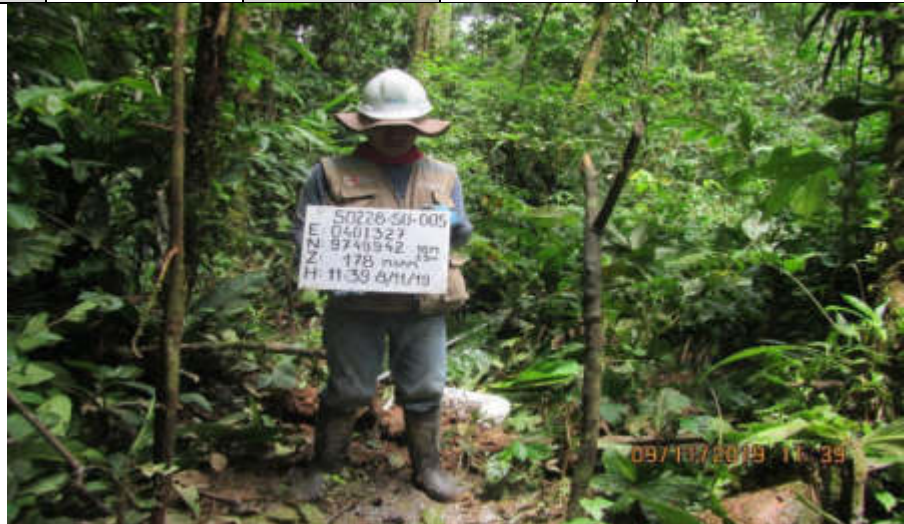
Distrito	Tigre	Provincia	Loreto	Departamento	Loreto
<b>FOTOGRAFÍA N.º 8 S0228-SU-005</b>					
Fecha: 09/11/2019					
Hora: 11:39					
COORDENADAS UTM -WGS 84 – ZONA 18M					
Este (m): 401327					
Norte (m): 9749942					
Altitud (m s.n.m.): 178					
Precisión: ± 3					
<b>DESCRIPCIÓN:</b>					
<p>Vista panorámica del punto de muestreo de suelo con código S0228-SU-005, donde se observa bosque de terraza baja y vegetación arbórea típica de bosque primario con sotobosque arbustivo y herbazal, y presencia de hojarasca sobre la superficie de suelo.</p>

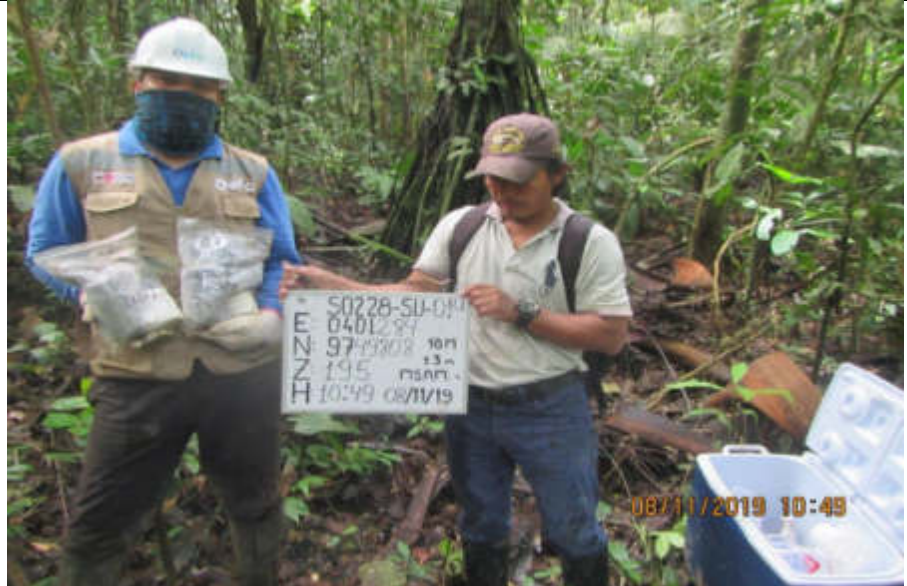
Distrito	Tigre	Provincia	Loreto	Departamento	Loreto
<p><b>FOTOGRAFÍA N.º 25</b> S0228-SU-014 S0228-SU-DUP2</p>					
<p>Fecha: 08/11/2019</p>					
<p>Hora: 10:49</p>					
<p>COORDENADAS UTM -WGS 84 – ZONA 18M</p>					
<p>Este (m): 401284</p>					
<p>Norte (m): 9749808</p>					
<p>Altitud (m s.n.m.): 195</p>					
<p>Precisión: ± 3</p>					
<p><b>DESCRIPCIÓN:</b></p>					
<p>Vista panorámica de la ubicación del punto de muestreo de suelo con código S0228-SU-014, donde se observa bosque de terraza baja y vegetación arbórea típica de bosque primario con sotobosque arbustivo y herbazal. Asimismo en este punto de muestreo se tomó una muestra duplicado con código S0228-SU-DUP2.</p>

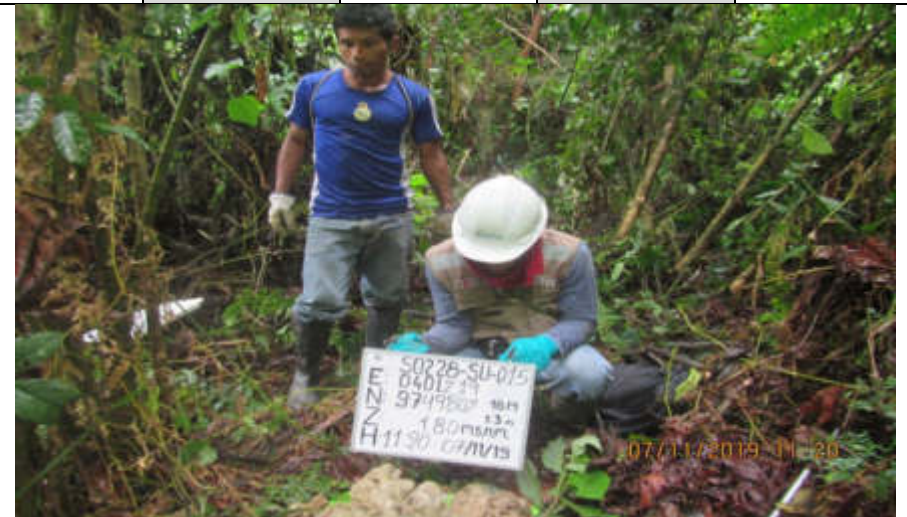
Distrito	Tigre	Provincia	Loreto	Departamento	Loreto
<p><b>FOTOGRAFÍA N.º 26</b> S0228-SU-015</p>					
<p>Fecha: 07/11/2019</p>					
<p>Hora: 11:20</p>					
<p>COORDENADAS UTM -WGS 84 – ZONA 18M</p>					
<p>Este (m): 401219</p>					
<p>Norte (m): 9749802</p>					
<p>Altitud (m s.n.m.): 180</p>					
<p>Precisión: ± 3</p>					
<p><b>DESCRIPCIÓN:</b></p>					
<p>Vista de la ubicación del punto de muestreo de suelo con código S0228-SU-015, donde se observa suelo arcillo limoso color marrón entre 0,15 y 0,40 m de profundidad; se observa, además, bosque de terraza baja y vegetación arbórea típica de bosque primario con sotobosque arbustivo y herbazal. Se registra características organolépticas a hidrocarburos (color y olor)</p>
