INFORME N° 00645-2019-OEFA/DEAM-SSIM

ASUNTO : Informe de Evaluación Ambiental para la identificación del sitio impactado por actividades de hidrocarburos con código S0215, ubicado en el ámbito la cuenca del río Tigre, distrito Tigre, provincia y departamento Loreto.

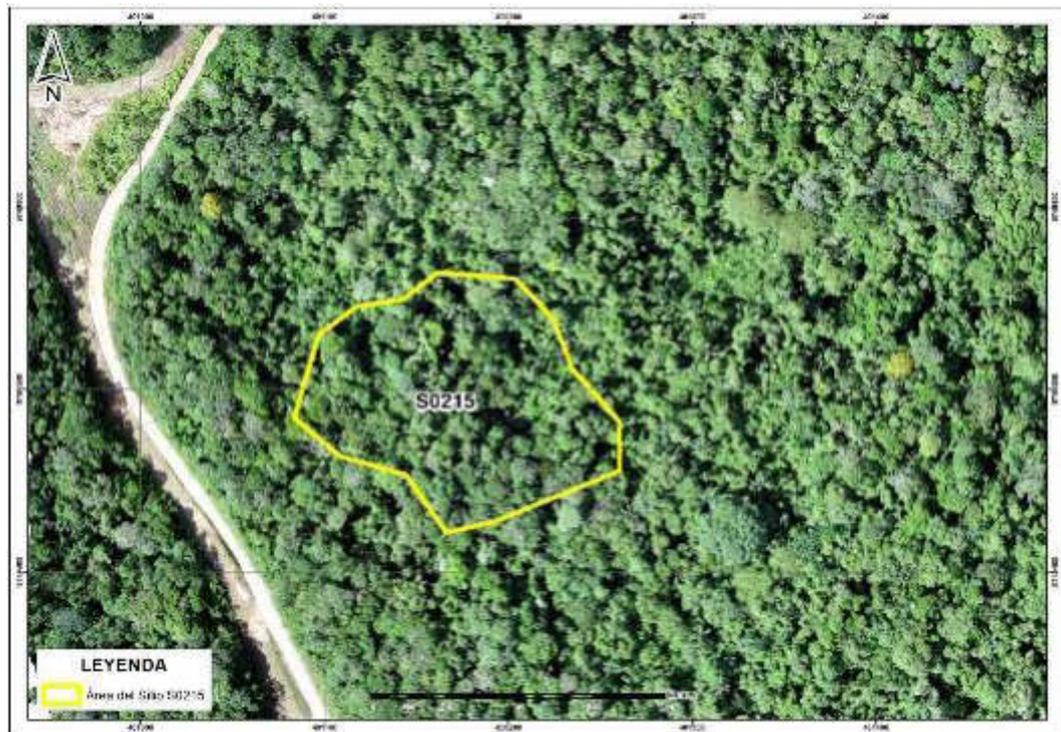
Figura 3.2. Ortofoto del sitio S0215 tomada por un sistema de aeronave piloteada a distancia - RPAS

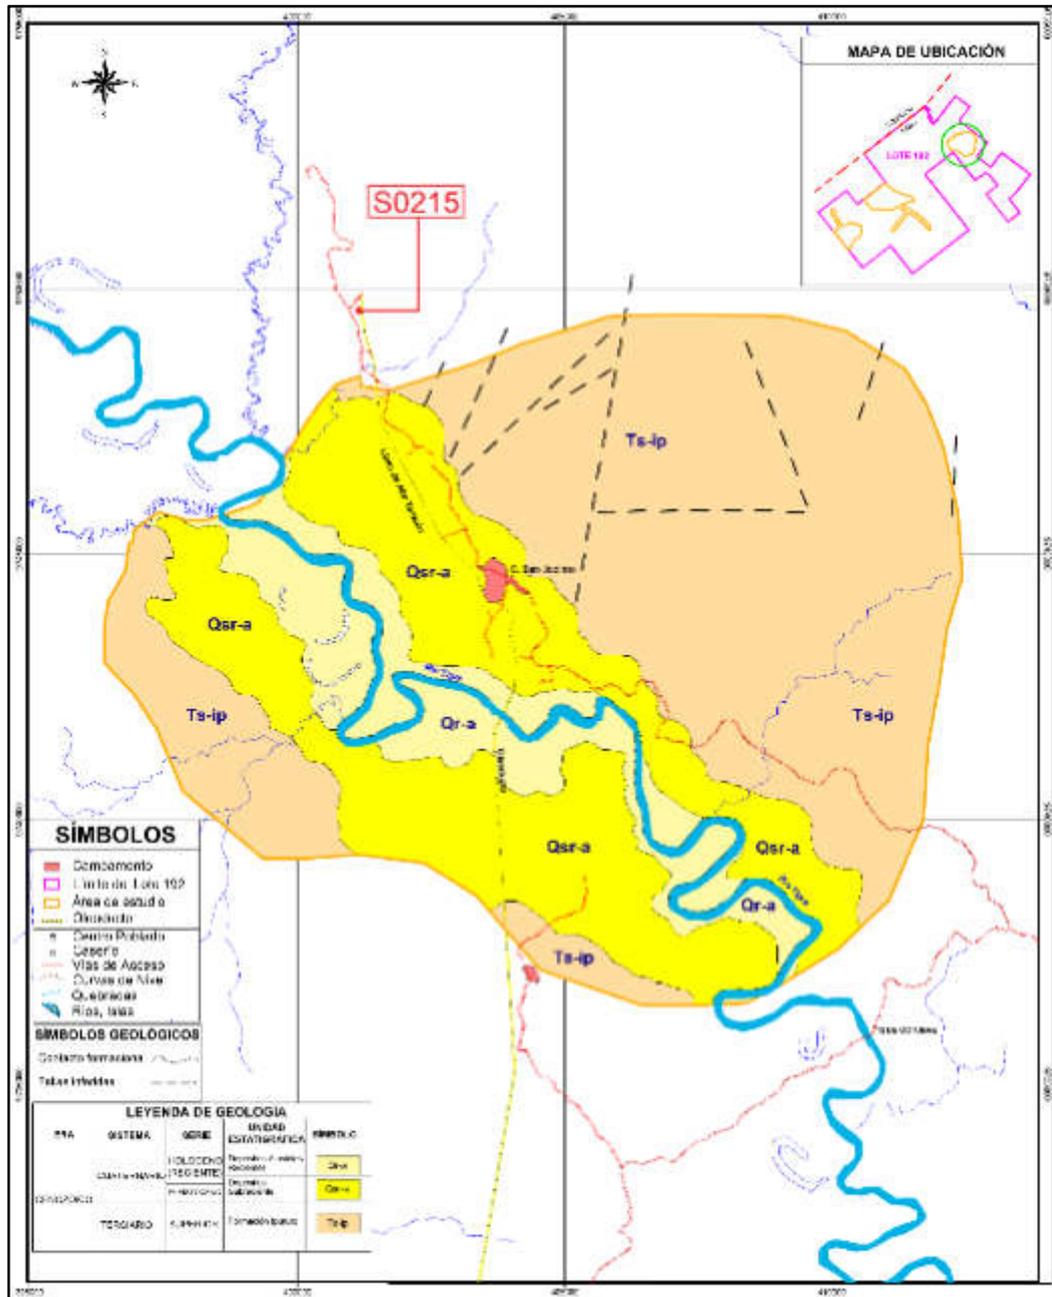
Figura 3-3. Ubicación del Sitio S0215 en el mapa geológico del EIA Centrales Térmicas y Unidad de Producción de Combustible - Lote 1AB, Actualizado con los registros de campo realizados durante la evaluación.

Litológicamente, esta unidad consiste en una secuencia de areniscas, arcillitas y limolitas. Las areniscas son poco coherentes y de grano medio a grueso, algunas veces con cemento calcáreo; que presentan diversas coloraciones, entre las que predominan los grises, pardos y amarillentos. Normalmente, ocurren en capas gruesas que frecuentemente presentan una visible estratificación cruzada. Las arcillitas, a veces calcáreas, son por lo general de colores rojizos, blanquecinos, marrones, grises y abigarrados; aflorando en capas gruesas a finamente laminadas. Las limolitas, son normalmente amarillentas, poco coherentes y se presentan intercaladas con areniscas finas.

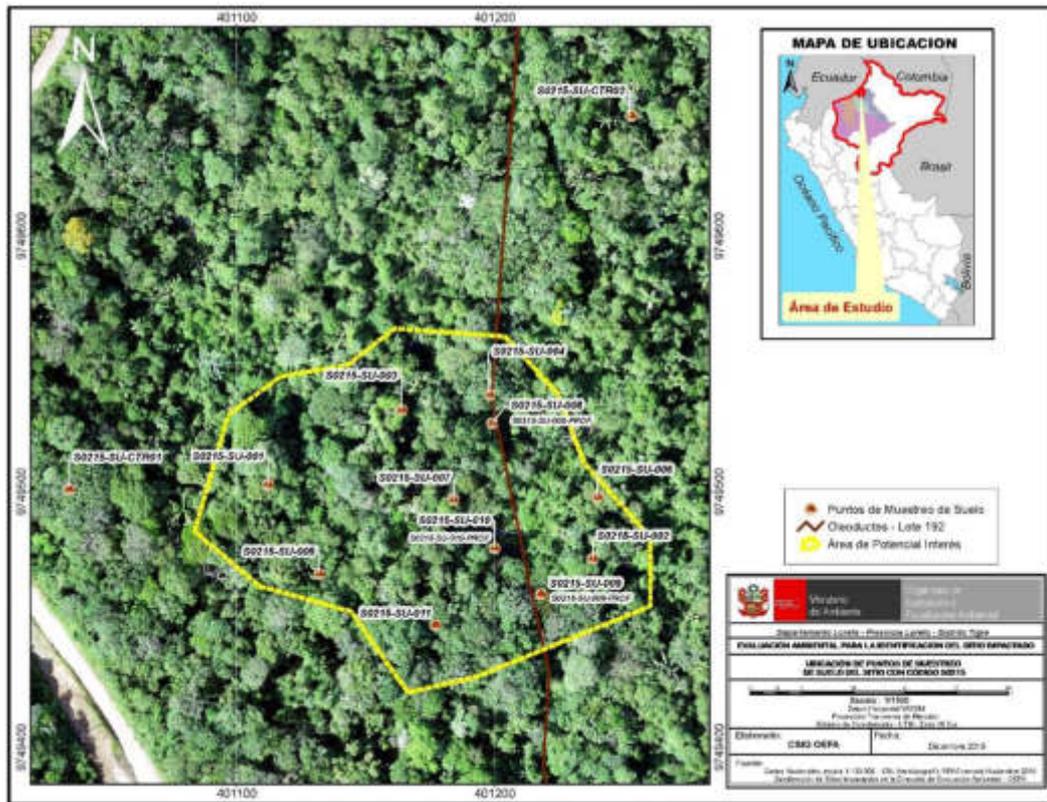
Figura 7.1. Ubicación de los puntos de muestreo de suelos

La distribución de las muestras se presenta en el mapa respectivo tal como se muestra en la figura 7.1.

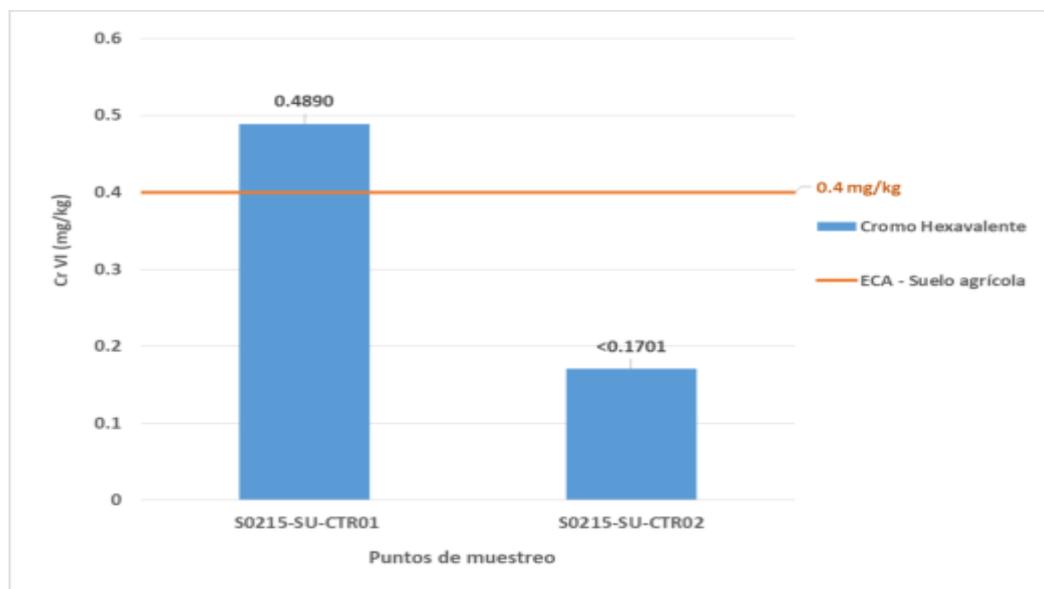
Figura 8-1. Resultado de Cromo Hexavalente para el sitio S0215

De acuerdo con los resultados obtenidos, se tiene 1 muestra (S0215-SU-CTR01) que superó el ECA para suelo de uso agrícola, respecto al parámetro cromo hexavalente. Esto se muestra en las Figuras 8.1 y en el mapa de excedencias.

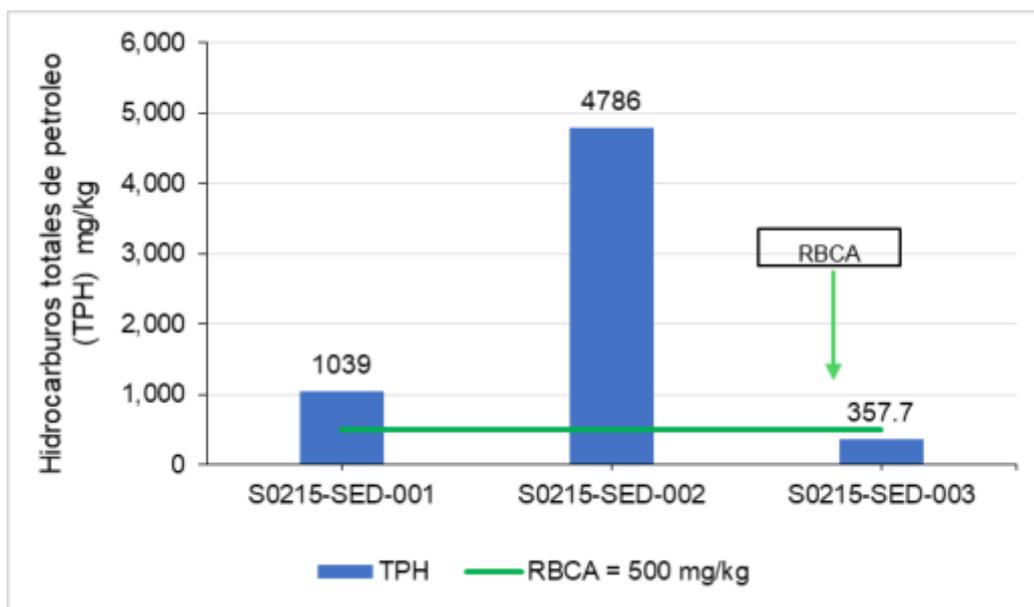
Figura 8-2. Resultados de hidrocarburos totales de petróleo (TPH) para sedimentos

Para el parámetro hidrocarburos totales de petróleo (TPH), se registró dos resultados que superaron el valor de la normativa de referencia (500 mg/kg) en los puntos de muestro con códigos S0215-SED-001 y S0215-SED-002 (Figura 8.5).

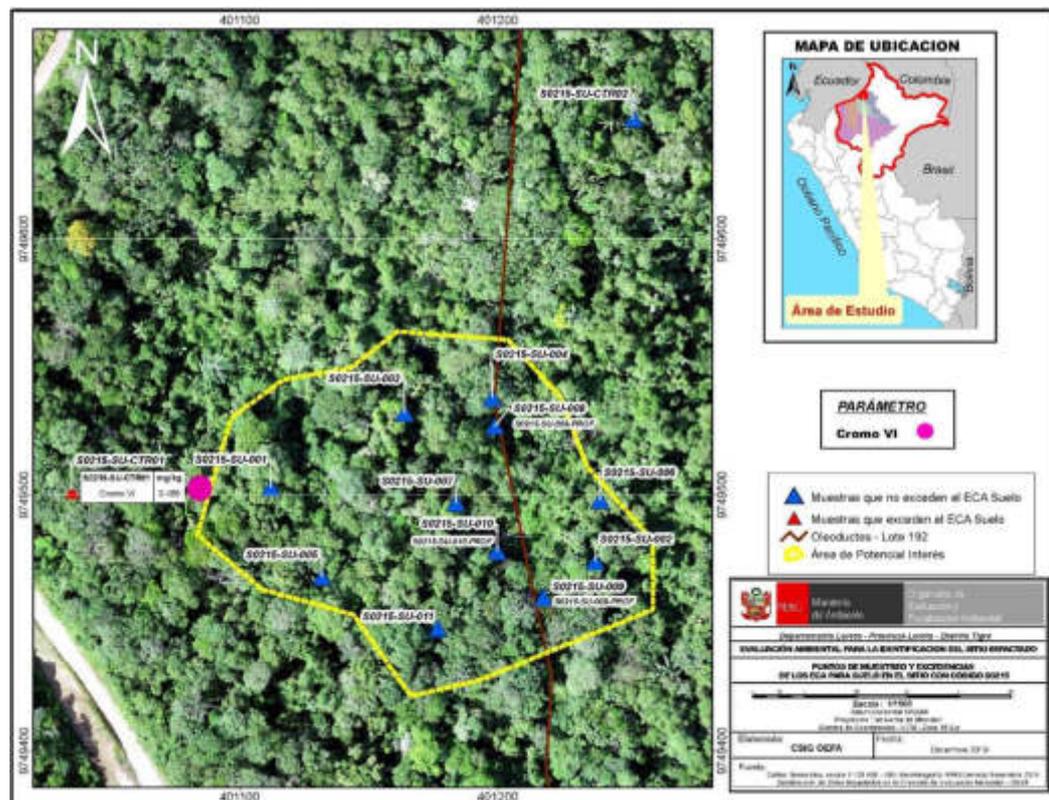
Figura 9-1. Mapa de excedencias de los ECA para suelo en el sitio S0215

Una muestra ubicada fuera del sitio S0215 superó los ECA (Decreto Supremo N.º 011-2017-MINAM) para suelo de uso agrícola en el parámetro cromo hexavalente.

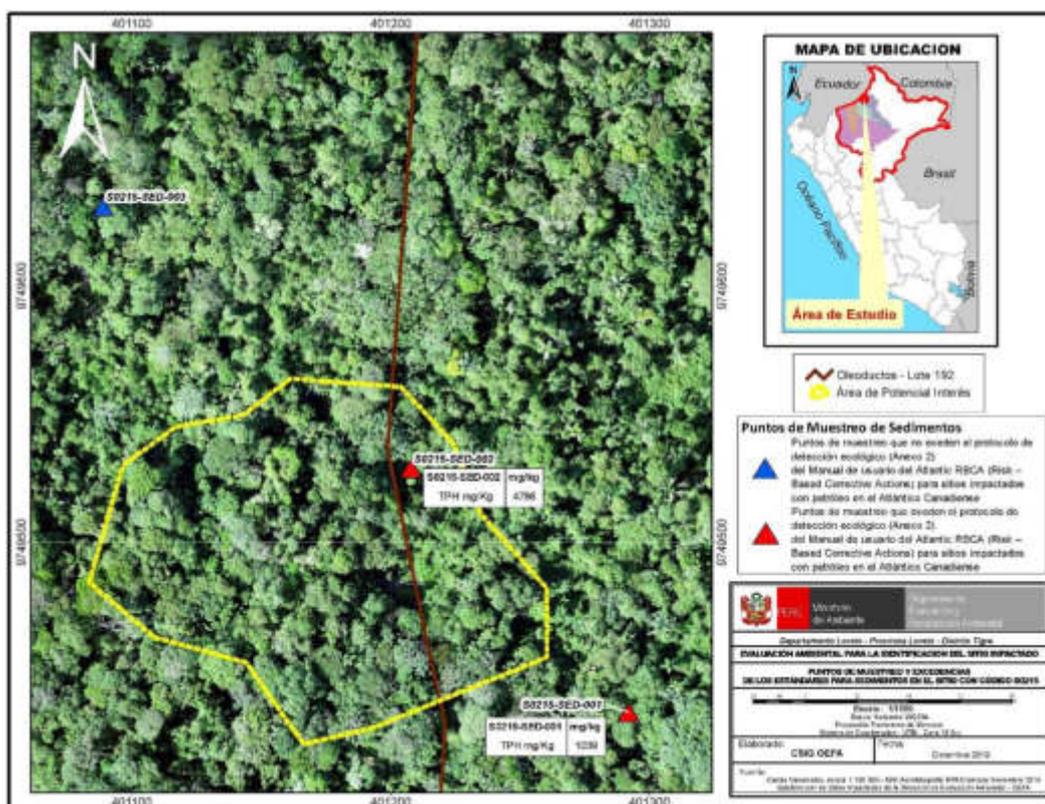
Figura 9-2. Mapa de excedencias para sedimento en el sitio S0215

Los resultados obtenidos muestran la presencia de TPH en sedimento para el sitio S0215, que supera la normativa de referencia en dos puntos de muestreo (S0215-SED-001 y S0215-SED-002), además durante la colecta de muestra se observó la presencia de iridiscencias de hidrocarburos en los sedimentos.

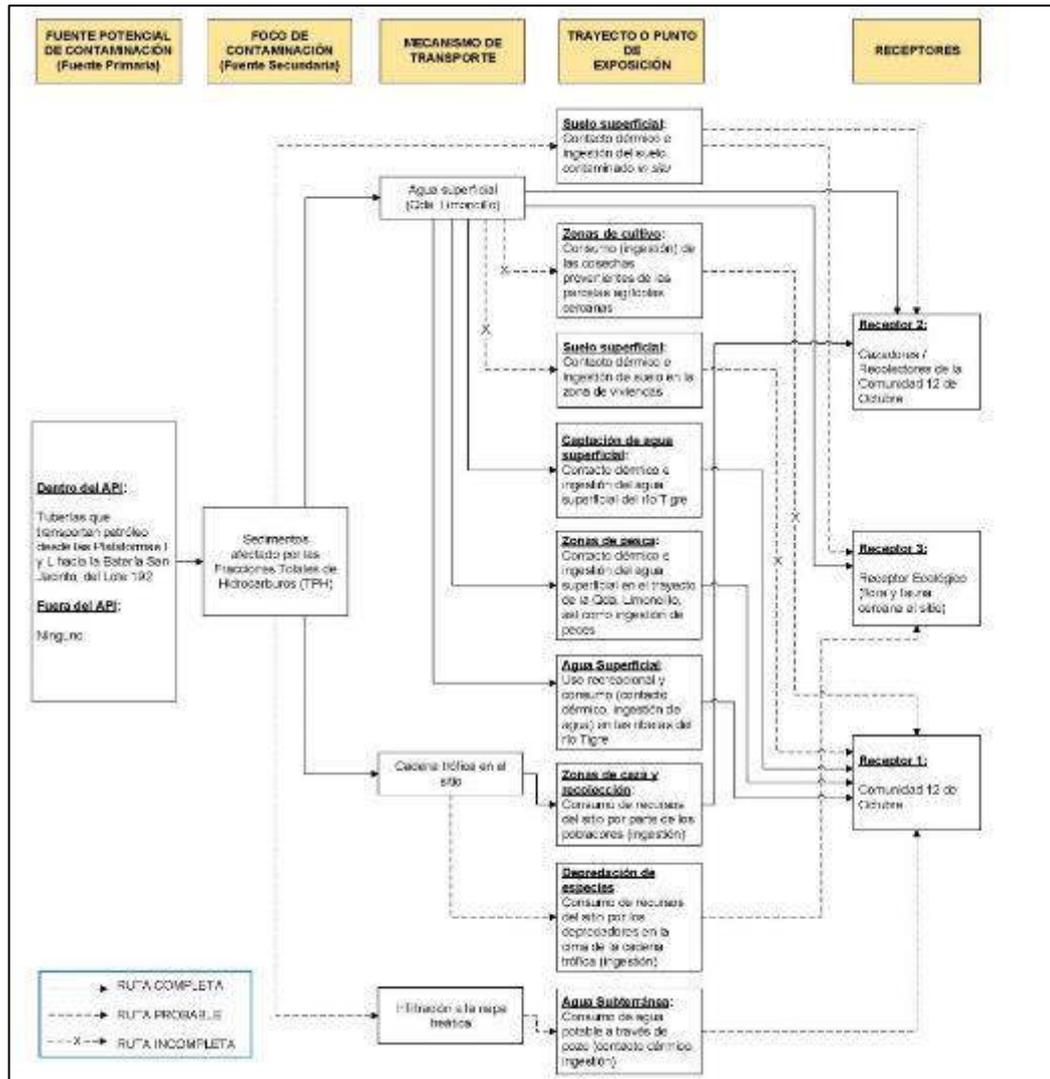
Figura 9-3. Mapa conceptual del Sitio S0215

Para el sitio S0215 se estableció el modelo conceptual preliminar o inicial que muestra la interacción del sitio con los componentes ambientales suelo, agua, sedimentos, hidrobiológicos y con los receptores humanos.

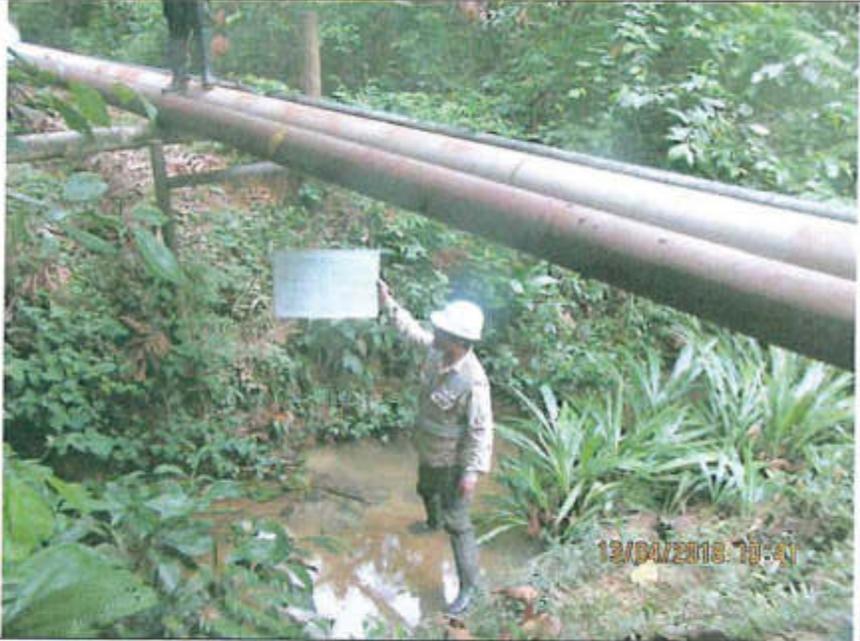
VISITA DE RECONOCIMIENTO DE POSIBLE SITIO IMPACTADO S0215						
CUE: 2018-05-0076			CUC: 0001-4-2018-402			
Distrito	Tigre	Provincia	Loreto	Departamento	Loreto	
FOTOGRAFÍA N.º 1 R002239

Fecha: 13/04/2018						
Hora: 10:41 horas						
COORDENADAS UTM -WGS84 – ZONA 18M						
Este (m): 0401189						
Norte (m): 9749519						
Altitud (m.s.n.m): 169						
Precisión: ± 3		13/04/2018 10:41				
DESCRIPCIÓN:		En el sitio cruza longitudinalmente un ducto que va del pozo N°6 al N° 24 y 25				
VISITA DE RECONOCIMIENTO DE POSIBLE SITIO IMPACTADO S0215						
CUE: 2018-05-0076			CUC: 0001-4-2018-402			
Distrito	Tigre	Provincia	Loreto	Departamento	Loreto	
FOTOGRAFÍA N.º 2 R003046

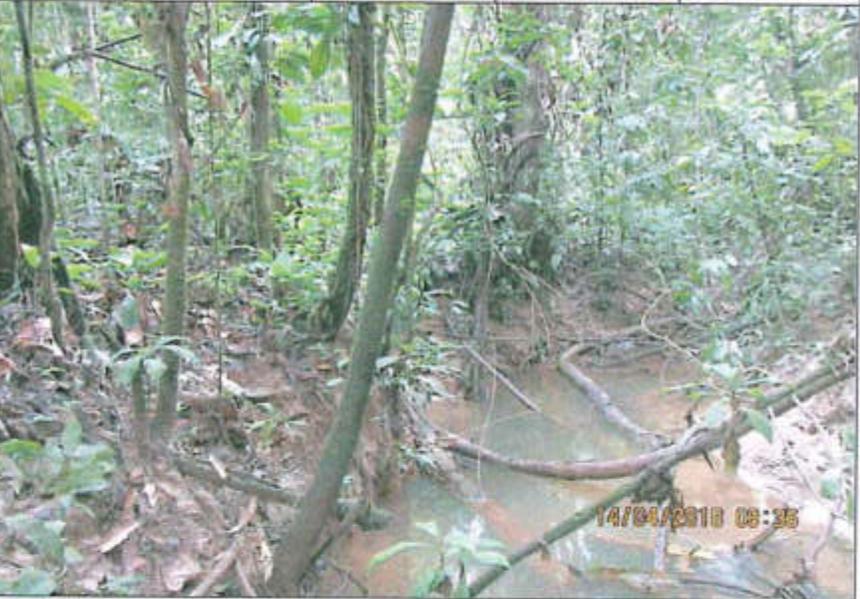
Fecha: 14/04/2018						
Hora: 08:36 horas						
COORDENADAS UTM -WGS84 – ZONA 18M						
Este (m): 0401226						
Norte (m): 9749468						
Altitud (m.s.n.m): 151						
Precisión: ± 3		14/04/2018 08:36				
DESCRIPCIÓN:		En el sitio cruza longitudinalmente una quebrada de norte a sur, al momento de la visita de reconocimiento se indicó que dicho cuerpo de agua se le denominaba «Quebrada Limoncillo».

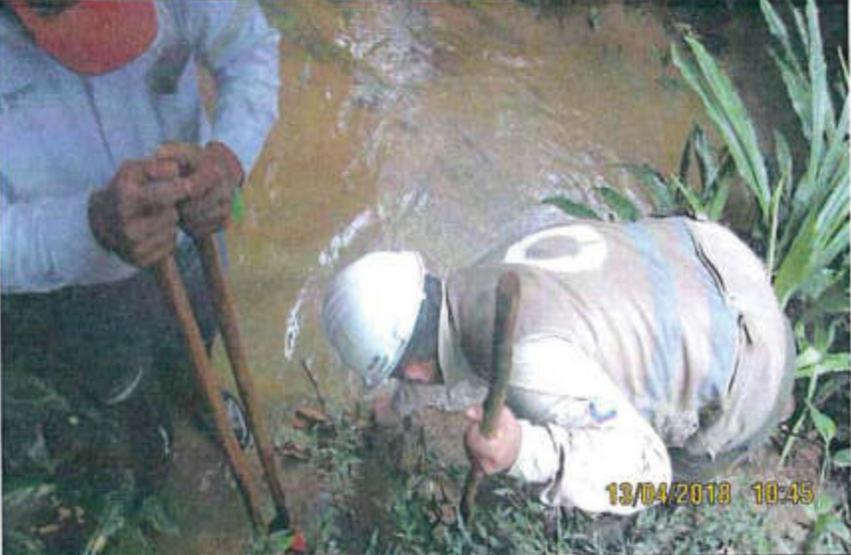
Distrito	Tigre	Provincia	Loreto	Departamento	Loreto
FOTOGRAFÍA N.º 3 R002239

Fecha: 13/04/2018					
Hora: 10:45 horas					
COORDENADAS UTM -WGS84 – ZONA 18M					
Este (m): 0401189					
Norte (m): 9749519					
Altitud (m.s.n.m): 169					
Precisión: ± 3		DESCRIPCIÓN: Evaluación del componente sedimento, se procedió a realizar hincados de 50 a 80 cm de profundidad en la ubicación de la R002239. Se evidenció organolépticamente indicios de afectación por presencia de hidrocarburos (color y olor).

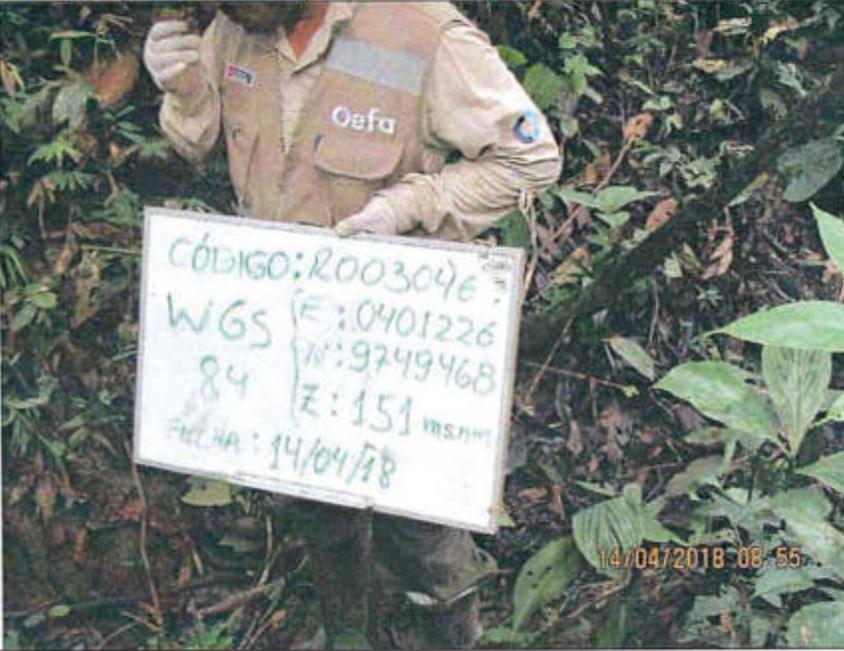
Distrito	Tigre	Provincia	Loreto	Departamento	Loreto
FOTOGRAFÍA N.º 4 R003046

Fecha: 14/04/2018					
Hora: 08:55 horas					
COORDENADAS UTM -WGS 84 – ZONA 18M					
Este (m): 0401226					
Norte (m): 9749468					
Altitud (m.s.n.m): 151		DESCRIPCIÓN: Ubicación en terreno de la referencia R003046			
Precisión: ± 3

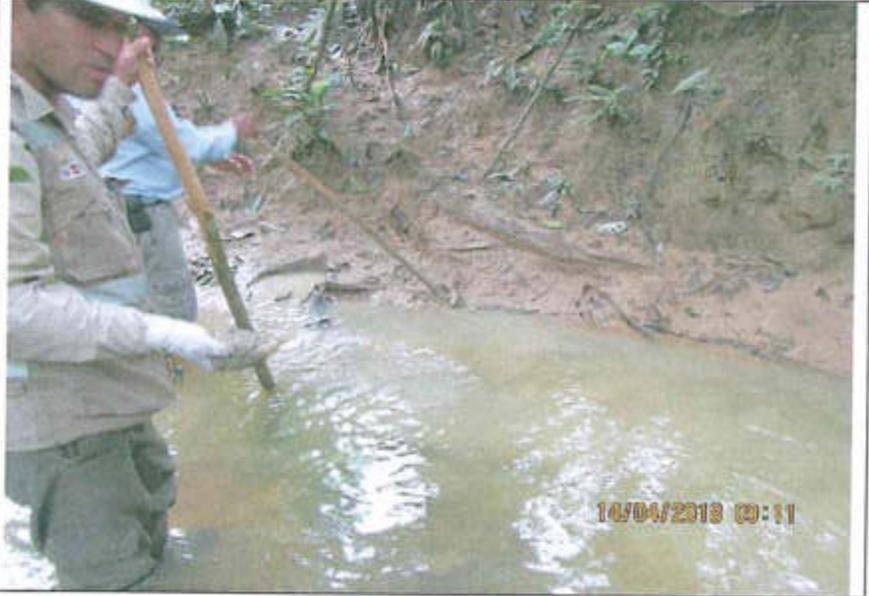
VISITA DE RECONOCIMIENTO DE POSIBLE SITIO IMPACTADO S0215						
CUE: 2018-05-0076			CUC: 0001-4-2018-402			
Distrito	Tigre	Provincia	Loreto	Departamento	Loreto	
FOTOGRAFÍA N.º 5 R003046

Fecha: 14/04/2018						
Hora: 09:11 horas						
COORDENADAS UTM -WGS 84 – ZONA 18M						
Este (m): 0401226						
Norte (m): 9749468						
Altitud (m.s.n.m): 151						
Precisión: ± 3						
DESCRIPCIÓN:		Evaluación del componente sedimento, se procedió a realizar hincados de 50 a 80 cm de profundidad en la ubicación de la R003046.				
VISITA DE RECONOCIMIENTO DE POSIBLE SITIO IMPACTADO S0215						
CUE: 2018-05-0076			CUC: 0001-4-2018-402			
Distrito	Tigre	Provincia	Loreto	Departamento	Loreto	
FOTOGRAFÍA N.º 6 R003046

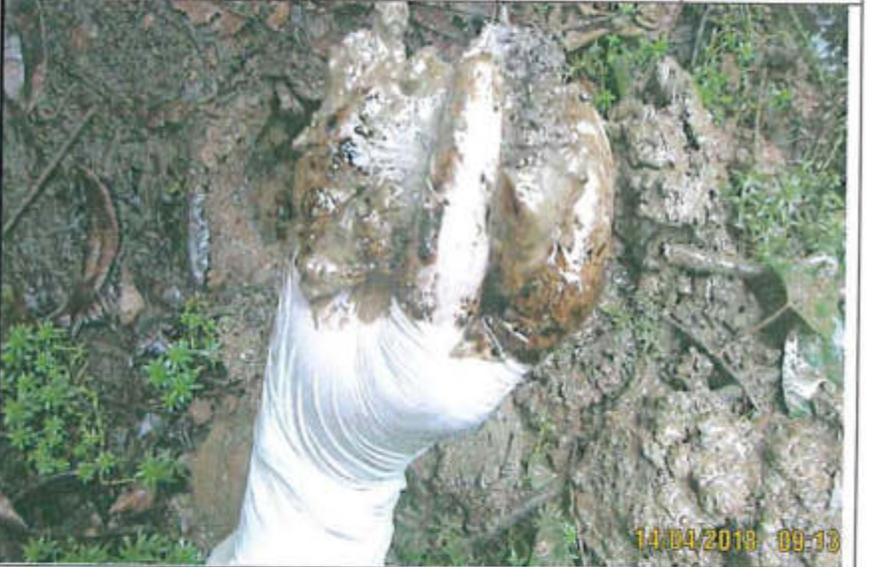
Fecha: 14/04/2018						
Hora: 09:13 horas						
COORDENADAS UTM -WGS 84 – ZONA 18M						
Este (m): 0401226						
Norte (m): 9749468						
Altitud (m.s.n.m): 151						
Precisión: ± 3						
DESCRIPCIÓN:		Se evidenció organolépticamente indicios de afectación por presencia de hidrocarburos (color y olor) en el componente sedimento.

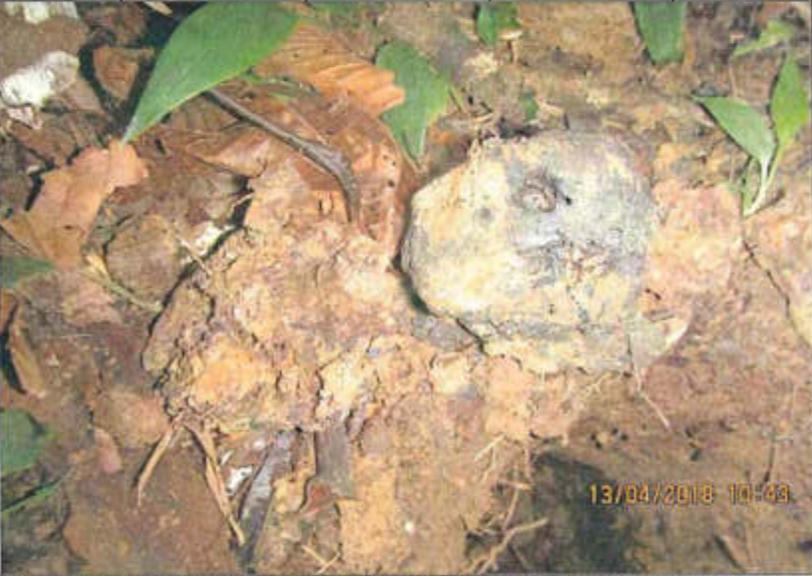
VISITA DE RECONOCIMIENTO DE POSIBLE SITIO IMPACTADO S0215					
CUE: 2018-05-0076			CUC: 0001-4-2018-402		
Distrito	Tigre	Provincia	Loreto	Departamento	Loreto
FOTOGRAFÍA N.º 7 R002239

Fecha: 13/04/2018					
Hora: 10:43 horas					
COORDENADAS UTM -WGS84 – ZONA 18M					
Este (m): 0401189					
Norte (m): 9749519					
Altitud (m.s.n.m): 169					
Precisión: ± 3					
DESCRIPCIÓN:		Evaluación del componente suelo, se procedió a realizar excavaciones de 20 a 30 cm de profundidad en la ubicación de la R002239. Se evidenció organolépticamente indicios de afectación por presencia de hidrocarburos (color y olor).			
VISITA DE RECONOCIMIENTO DE POSIBLE SITIO IMPACTADO S0215					
CUE: 2018-05-0076			CUC: 0001-4-2018-402		
Distrito	Tigre	Provincia	Loreto	Departamento	Loreto
FOTOGRAFÍA N.º 8 R003046

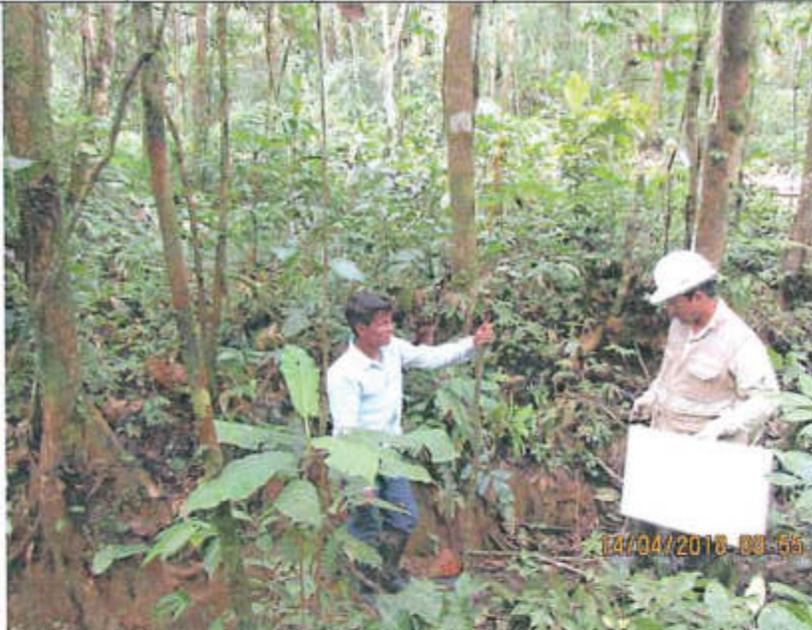
Norte (m): 9749468					
Altitud (m.s.n.m): 151					
Precisión: ± 3					
DESCRIPCIÓN:		Evaluación del componente suelo, se procedió a realizar excavaciones de 20 a 30 cm de profundidad en la ubicación de la R003046. Se evidenció organolépticamente indicios de afectación por presencia de hidrocarburos (color y olor).

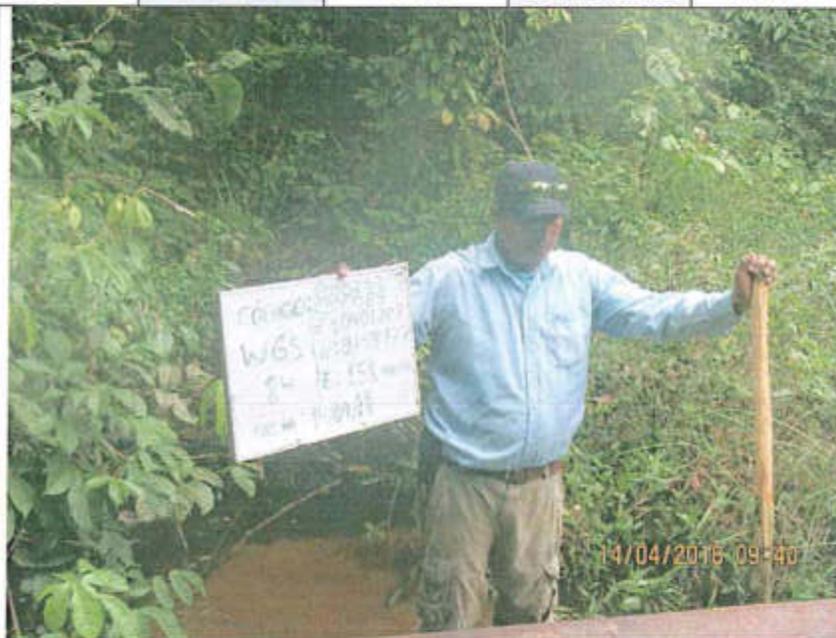
Distrito	Tigre	Provincia	Loreto	Departamento	Loreto
FOTOGRAFÍA N.º 9 R003232 y R000089					
Fecha: 14/04/2018					
Hora: 09:40 horas					
COORDENADAS UTM -WGS 84 – ZONA 18M					
Este (m): 0401208					
Norte (m): 9749477					
Altitud (m.s.n.m): 158					
Precisión: ± 3

Ubicación en terreno de la referencia R003232 y R000089.

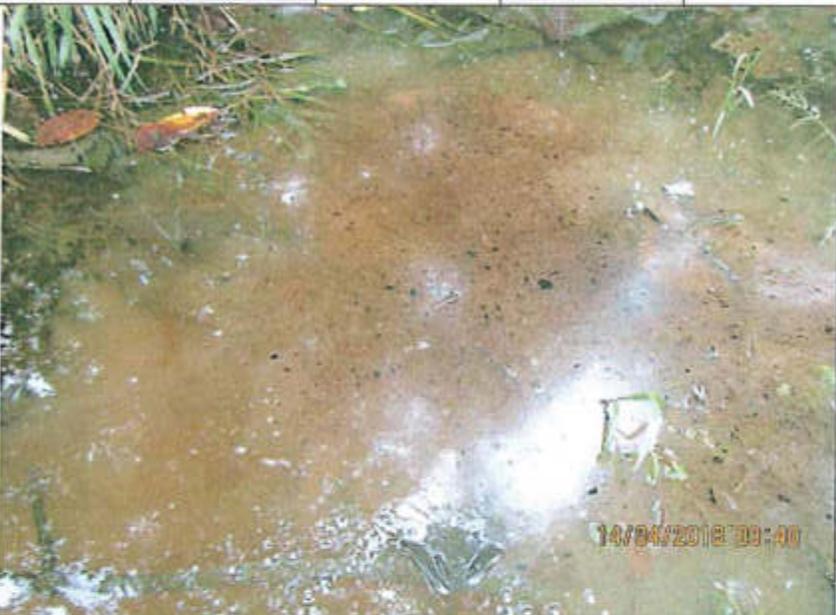
Distrito	Tigre	Provincia	Loreto	Departamento	Loreto
FOTOGRAFÍA N.º 10 R003232 y R000089					
Fecha: 14/04/2018					
Hora: 09:40 horas					
COORDENADAS UTM -WGS 84 – ZONA 18M					
Este (m): 0401208					
Norte (m): 9749477					
Altitud (m.s.n.m): 158					
Precisión: ± 3

Evaluación del componente suelo, se procedió a realizar excavaciones de 10 a 20 cm de profundidad en la ubicación de las R003232 y R000089. Se evidenció organolépticamente indicios de afectación por presencia de hidrocarburos en fase libre (color y olor) en suelo saturado.

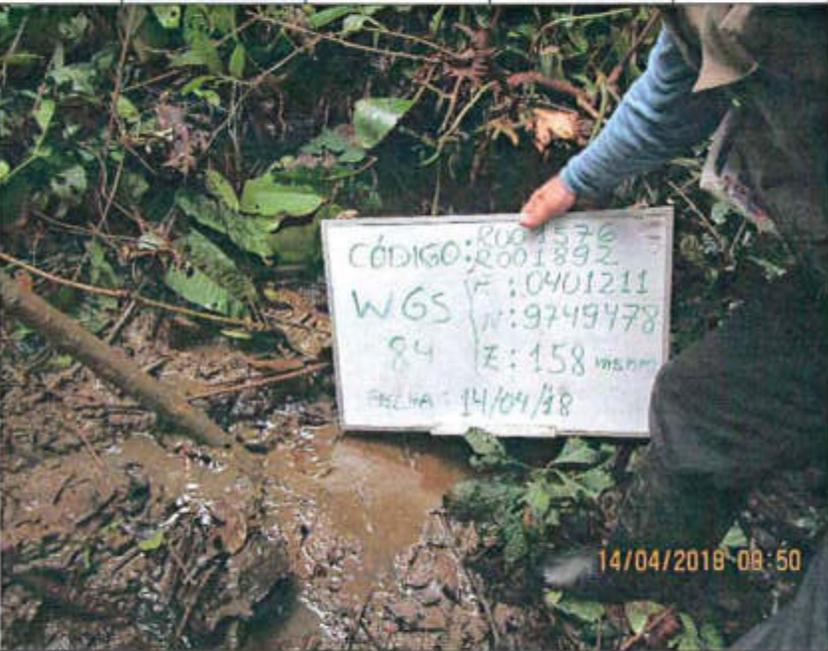
VISITA DE RECONOCIMIENTO DE POSIBLE SITIO IMPACTADO S0215					
CUE: 2018-05-0076			CUC: 0001-4-2018-402		
Distrito	Tigre	Provincia	Loreto	Departamento	Loreto
FOTOGRAFÍA N.º 11 R001576 y R001892

Fecha: 14/04/2018					
Hora: 09:50 horas					
COORDENADAS UTM -WGS 84 – ZONA 18M					
Este (m): 0401211					
Norte (m): 9749478					
Altitud (m.s.n.m): 158					
Precisión: ± 3					
DESCRIPCIÓN:	Ubicación en terreno de la referencia R001576 y R001892				
VISITA DE RECONOCIMIENTO DE POSIBLE SITIO IMPACTADO S0215					
CUE: 2018-05-0076			CUC: 0001-4-2018-402		
Distrito	Tigre	Provincia	Loreto	Departamento	Loreto
FOTOGRAFÍA N.º 12 R001576 y R001892

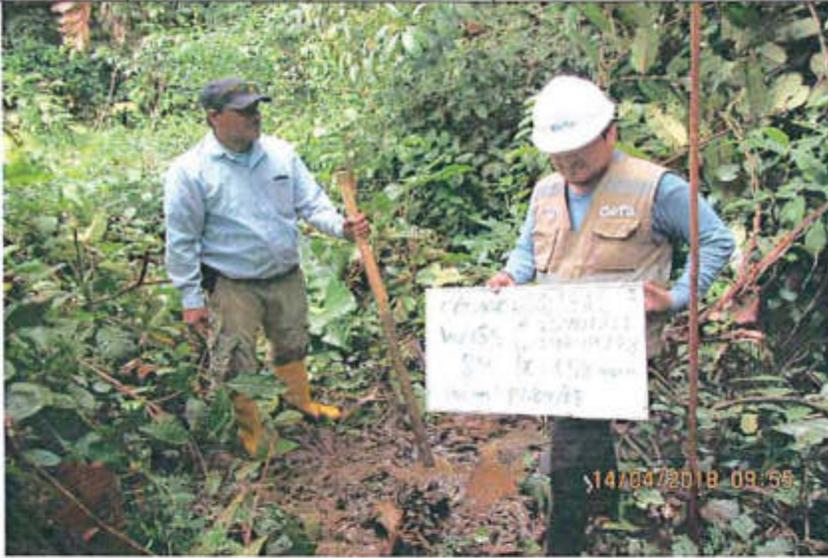
Fecha: 14/04/2018					
Hora: 09:55 horas					
COORDENADAS UTM -WGS 84 – ZONA 18M					
Este (m): 0401211					
Norte (m): 9749478					
Altitud (m.s.n.m): 158					
Precisión: ± 3					
DESCRIPCIÓN:	Evaluación del componente suelo, se procedió a realizar excavaciones de 10 a 15 cm de profundidad en la ubicación de las R001576 y R001892. Se evidenció organolépticamente indicios de afectación por presencia de hidrocarburos (color y olor) en suelo saturado. Las referencias se ubican a 15 m del ducto que pasa por el sitio.

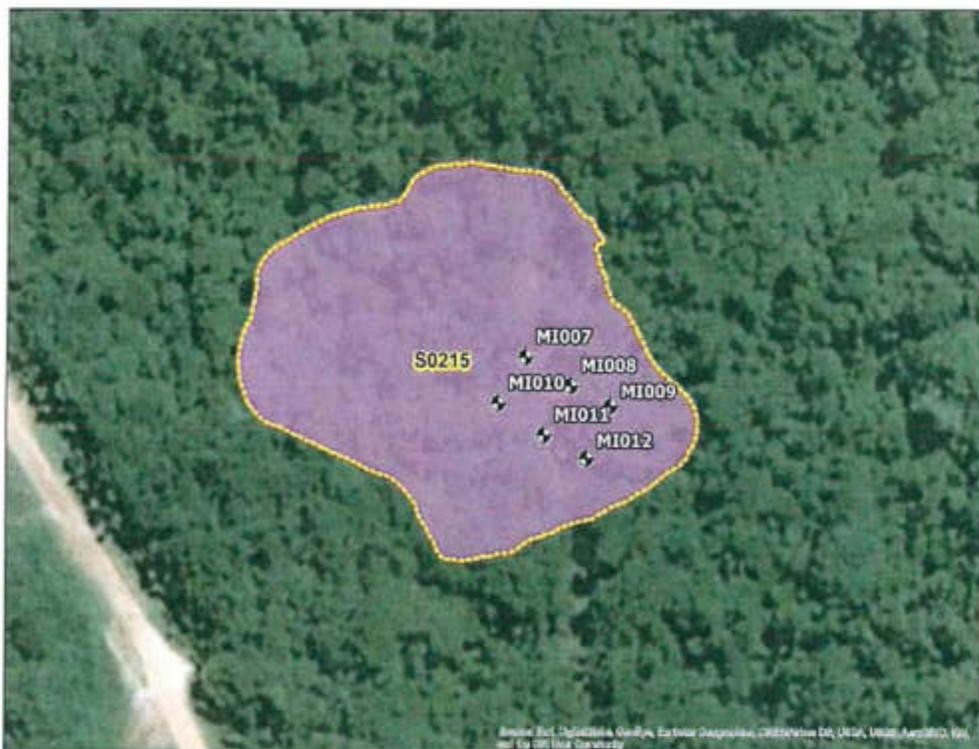
Figura 3-1. Puntos de muestreo del sitio SJAC201

- 21. Asimismo, se presenta un resumen de los hallazgos y excedencias reportados durante el muestreo en el IIS-SJAC201. Los resultados de los ensayos analíticos de las 18 muestras colectadas, una de ellas presenta concentración superior a los Estándares de Calidad Ambiental para Suelo de uso agrícola aprobado mediante Decreto Supremo N.º 011-2017-MINAM, en el parámetro evaluado (Cd). Los resultados de los ensayos analíticos del muestreo se presentan en el Anexo 6, la Tabla 3-4 y la Figura 3-1.

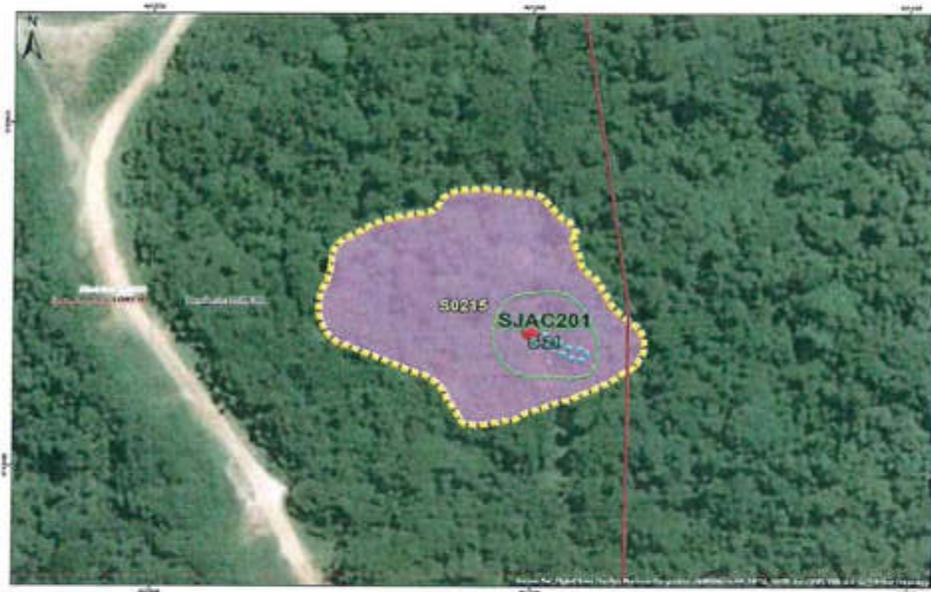
Figura 6-1. Áreas relacionadas con el sitio S0215

así como el área de 2318 m² señalada en el «Informe de Identificación de Sitio con código SJAC201» (Oficio N.º 1536-2017-MEM/DGAAE/DGAE), conforme se observa en la figura 7-1.

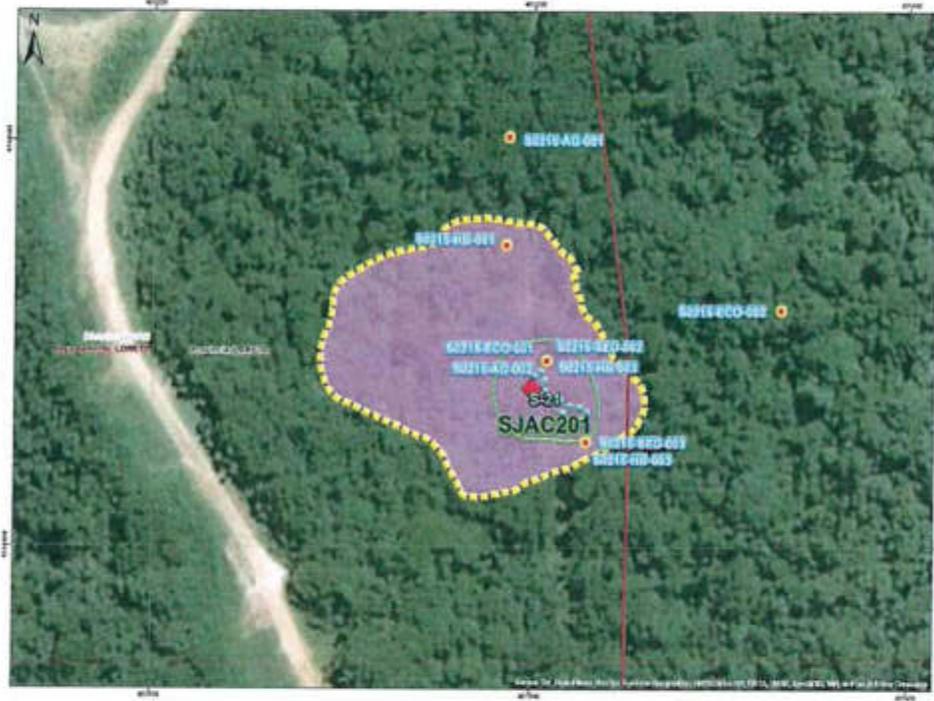
Figura 7-1. Distribución de puntos de muestreo para el área de estudio del sitio S0215 – componente agua superficial

37. Para la evaluación ambiental del componente agua superficial se consideró la información obtenida del Informe N.º 0133-2018-OEFA/DEAM-SSIM, que determinó para el sitio S0215 un área evaluada de 15 400 m², que comprende el área donde fueron evaluados los componentes agua superficial, sedimento, suelo, flora y fauna y donde se evidenció afectación en los componentes sedimentos y suelo (Figura 7-1).
38. El API es la misma área definida en la visita de reconocimiento, donde cruza la quebrada Limoncillo; asimismo se incluye el área de la quebrada donde se ubicarán dos puntos de muestreo, que se ubicarán a 50 m al norte y sur del API.

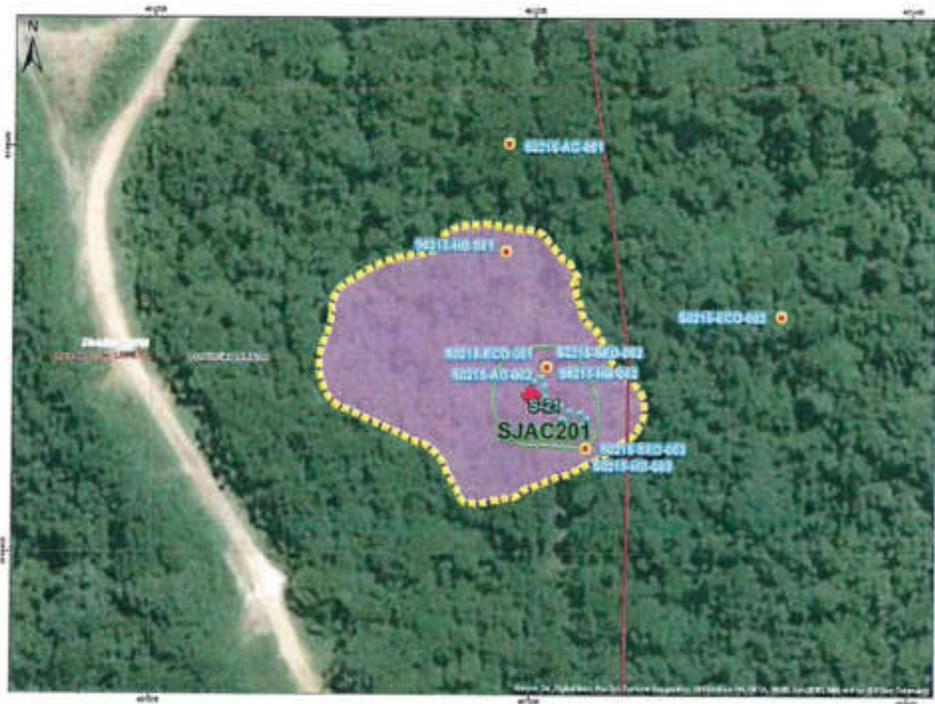
Figura 7-2. Distribución de puntos de muestreo para el S0215 componente sedimento

- 49. Para el presente PEA del sitio S0215, se propone tres (3) puntos de muestreo para confirmar la presencia de contaminantes presentes en el componente sedimento; a fin de estimar la presencia de posibles contaminantes.

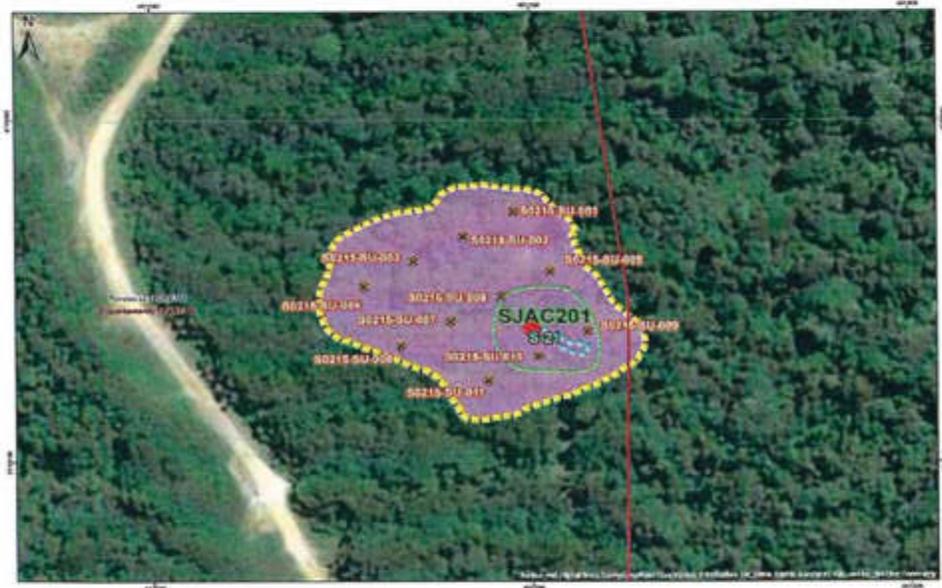
Figura 7-3. Distribución de puntos de muestreo para el área de estudio del sitio S0215

- 56. El API determinada para el presente PEA tendrá como objetivo corroborar los resultados analíticos del Informe de Identificación de Sitio con código SJAC201 en donde se advierte la presencia de cadmio en el suelo (Figura 7-3).

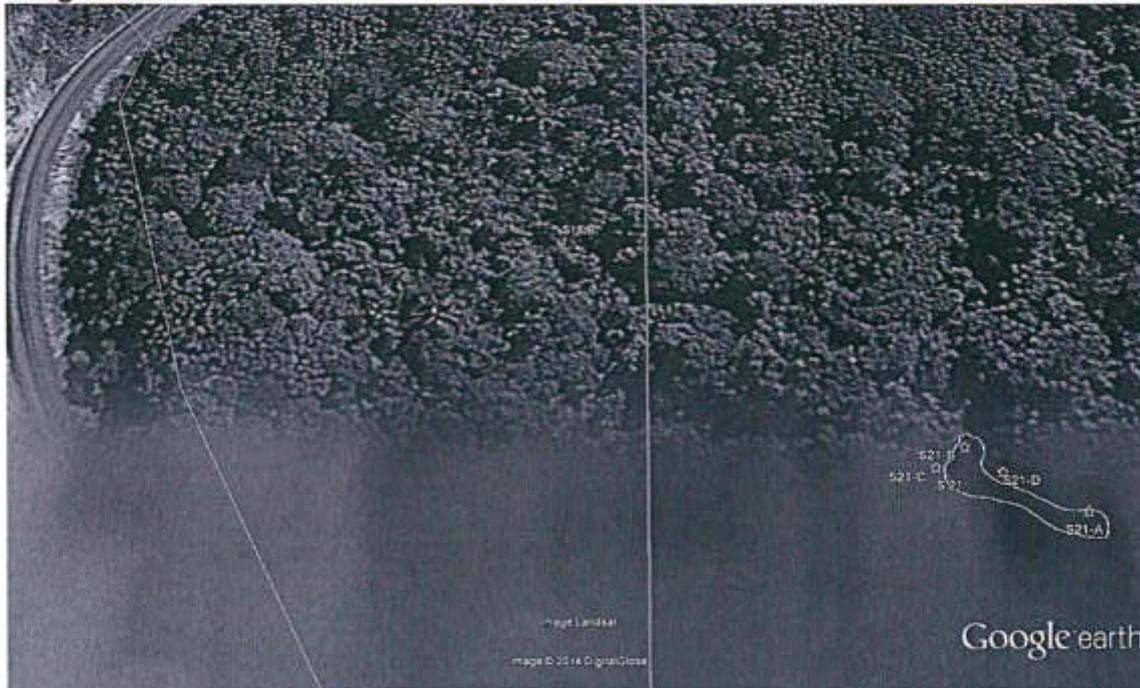
Imagen N° 07

El punto crítico S-21, se encuentra ubicado al lado izquierdo del derecho de vía del oleoducto que une al pozo San Jacinto 6 con el pozo San Jacinto 24. De acuerdo a los resultados analíticos obtenidos en el segundo monitoreo y a la metodología aplicada para la determinación de sitios contaminados se identificó al sitio contaminado (Imagen N° 07). El lugar se encuentra sobre un área densa de vegetales de tallo mediano.

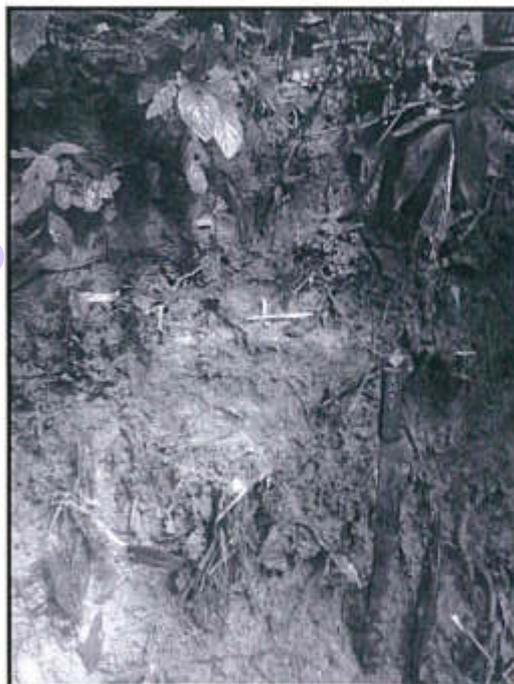
Este tipo de suelos se encuentran ubicados en terrazas bajas eventualmente inundables, plano depresionado a ligeramente inclinados de pendiente bajas, originados a partir de sedimentos aluviales recientes. Los suelos son poco permeables y baja porosidad, estratificados. Son superficiales limitados por la presencia de un nivel freático fluctuante; color pardo grisáceo muy oscuro a gris claro, algunas veces con coloraciones rojizas muy tenues y de textura limo arcillosa a arcillosa. El drenaje natural es muy pobre, debido a que se encuentran en relieves ligeramente depresionado, con aportes de escorrentía y filtraciones de áreas vecinas o desbordes de ríos (Foto 3).

Foto 3. Suelo limo a limo arcilloso en la localidad de San Jacinto.

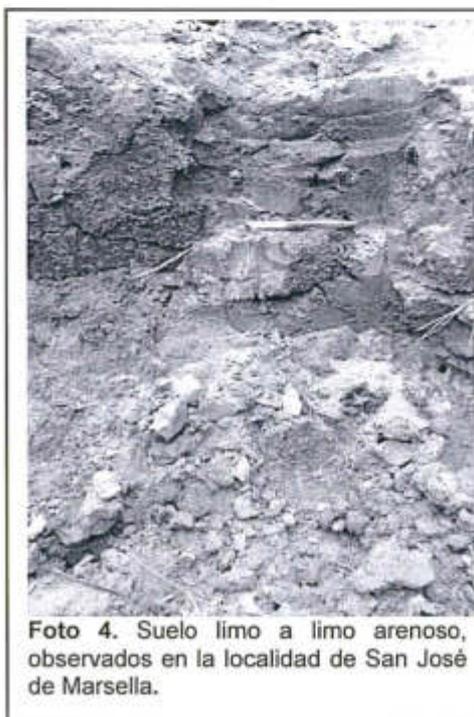
Los suelos que se reconocieron en esta unidad se encuentran ubicados en terrazas bajas y medias aluviales con drenaje imperfecto a muy pobre, de relieve depresionado, sufren anegamientos por agua de río y lluvias. Son suelos hidromórficos, generalmente originados a partir de sedimentos aluviales recientes, son poco permeables, estratificados; son suelos superficiales, limitados por la presencia de napa freática fluctuante; muestran un color pardo a pardo rojizo muy oscuro a veces gris, presentan coloraciones rojizas muy tenues y clase textural media a fina. El drenaje natural es pobre a muy pobre debido a que se encuentran en relieve ligeramente depresionado, reciben aporte de escorrentía y filtraciones de áreas vecinas o desbordes de ríos (Foto 4).

Foto 4. Suelo limo a limo arenoso, observados en la localidad de San José de Marsella.

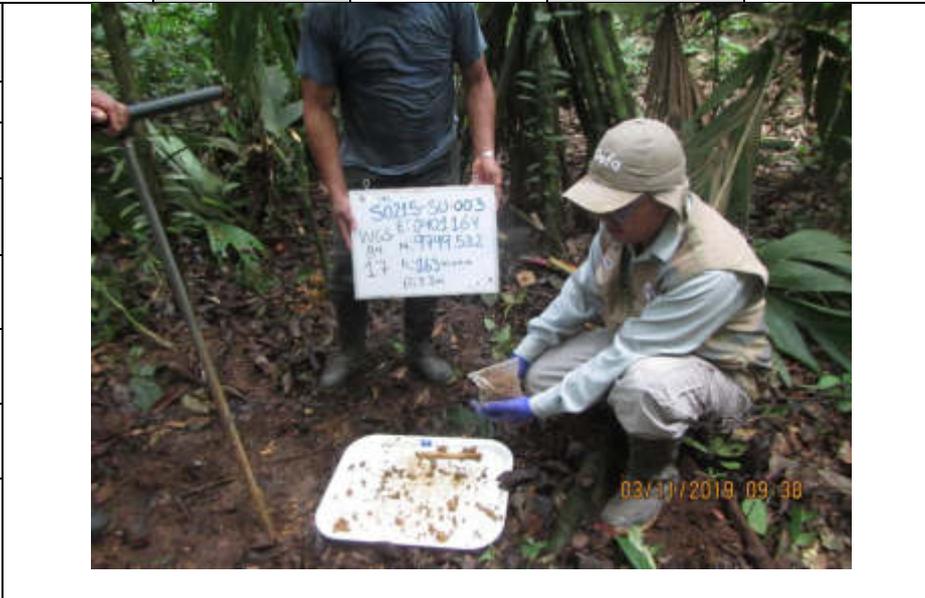
FOTOGRAFÍA N.º 3 S0215-SU-003
Fecha: 03/11/2019
Hora: 09:38
COORDENADAS UTM -WGS 84 – ZONA 18M
Este (m): 401164
Norte (m): 9749532
Altitud (m.s.n.m): 163
Precisión: ± 3

DESCRIPCIÓN: Punto de muestreo a 450 m al sureste de la Plataforma I muestra de suelo tomada entre los 0,75 m y 1,0 m, suelo arcilloso de coloración marrón amarillento claro.

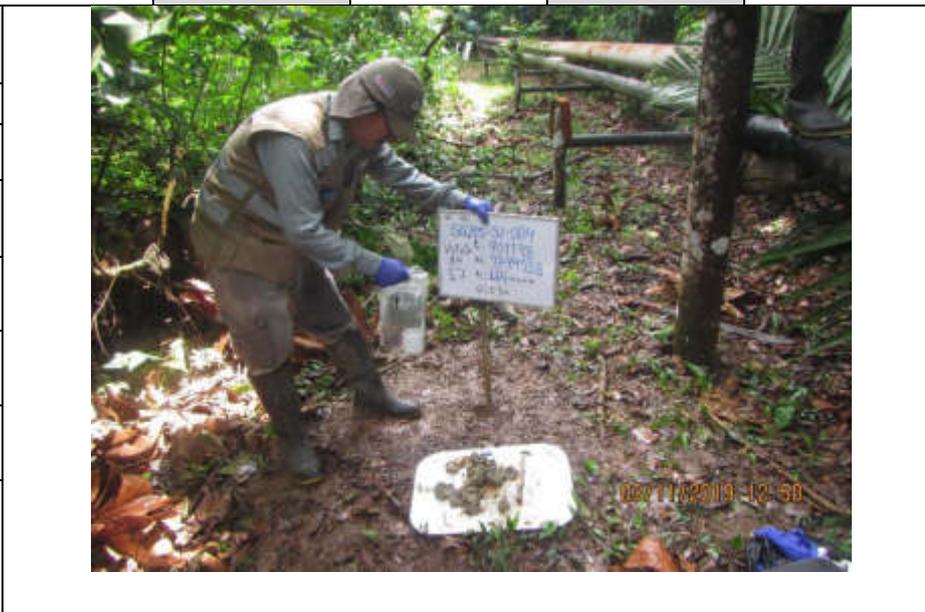
FOTOGRAFÍA N.º 4 S0215-SU-004
Fecha: 03/11/2019
Hora: 12:50
COORDENADAS UTM -WGS 84 – ZONA 18M
Este (m): 401198
Norte (m): 9749538
Altitud (m.s.n.m): 164
Precisión: ± 3

DESCRIPCIÓN: Punto de muestreo a 400 m al sur de la Plataforma I muestra de suelo tomada entre los 0,75 m y 1,0 m, suelo arcilloso de coloración gris verdoso.
