INFORME N° 00645-2019-OEFA/DEAM-SSIM

ASUNTO : Informe de Evaluación Ambiental para la identificación del sitio impactado por actividades de hidrocarburos con código S0215, ubicado en el ámbito la cuenca del río Tigre, distrito Tigre, provincia y departamento Loreto.

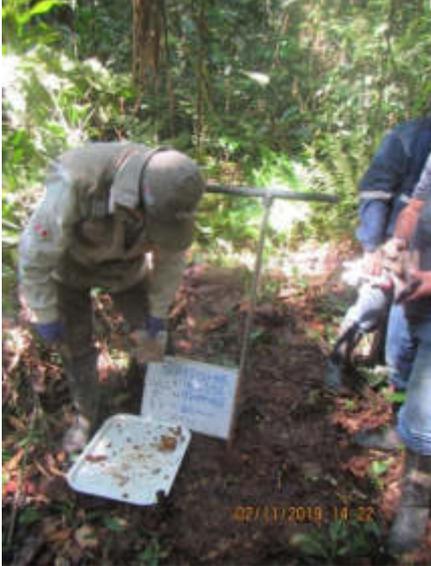
Fecha: 02/11/2019					
Hora: 14:22					
COORDENADAS UTM -WGS 84 – ZONA 18M					
Este (m): 401132					
Norte (m): 9749468					
Altitud (m.s.n.m): 165					
Precisión: ± 3					
DESCRIPCIÓN:	Punto de muestreo a 480 m al suroeste de la Plataforma I muestra de suelo tomada entre los 0,75 m y 1,0 m, suelo arcilloso de coloración rojiza, punto ubicado en la parte media de una loma.				
Evaluación ambiental de calidad de suelo, agua superficial, sedimentos, hidrobiología y fotogrametría, ubicado en el ámbito de la cuenca del río Tigre, en el distrito del Tigre, provincia y departamento de Loreto.

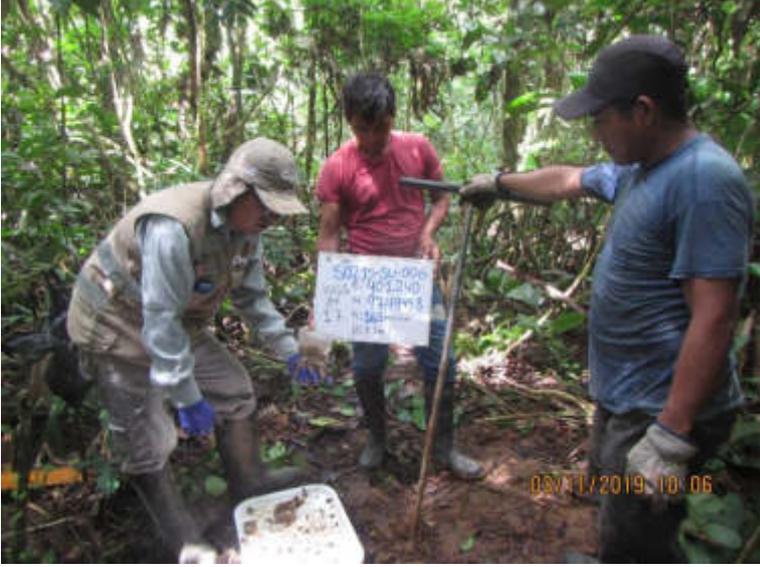
CUE: 2018-05-0076			Código de acción: 0001-11-2019-415		
Distrito	Tigre	Provincia	Loreto	Departamento	Loreto
FOTOGRAFÍA N.º 6 S0215-SU-006

Fecha: 03/11/2019					
Hora: 10:06					
COORDENADAS UTM -WGS 84 – ZONA 18M					
Este (m): 401240					
Norte (m): 9749498					
Altitud (m.s.n.m): 163					
Precisión: ± 3					
DESCRIPCIÓN:	Punto de muestreo a 450 m al suroeste de la Plataforma I muestra de suelo tomada entre los 0,75 m y 1,0 m, suelo arcilloso de coloración marrón claro.

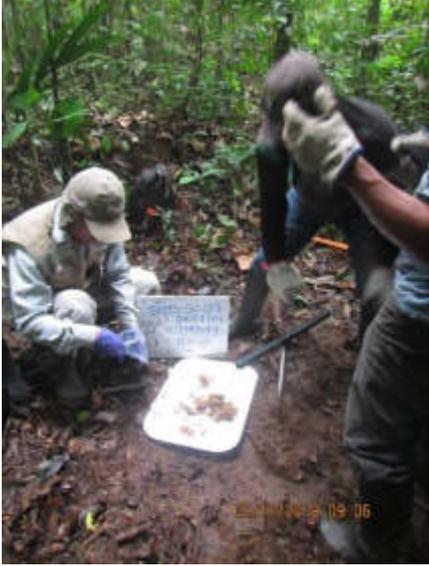
FOTOGRAFÍA N.º 7 S0215-SU-007

DESCRIPCIÓN: Punto de muestreo a 440 m al suroeste de la Plataforma I muestra de suelo tomada entre los 0,75 m y 1,0 m, suelo arcilloso de coloración gris rojizo.

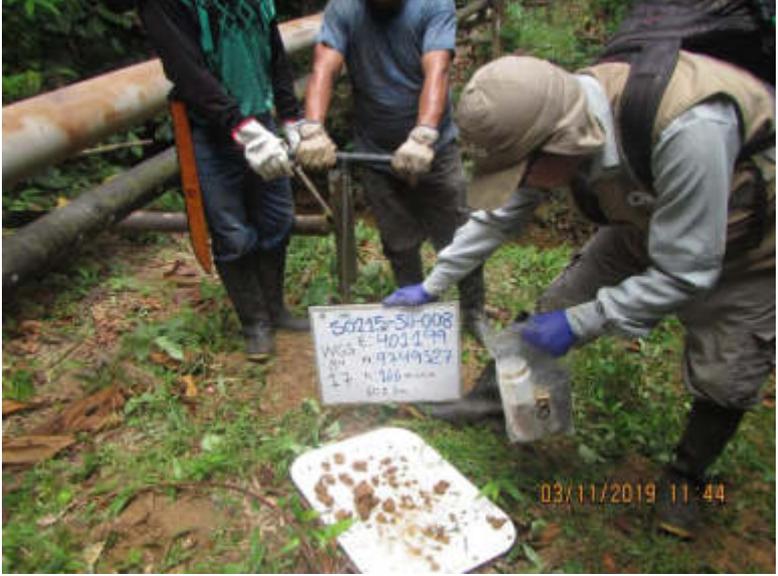
FOTOGRAFÍA N.º 8 S0215-SU-008

DESCRIPCIÓN: Punto de muestreo a 420 m al sureste de la Plataforma I muestra de suelo tomada entre los 0,75 m y 1,0 m, suelo arcilloso de coloración marrón claro.

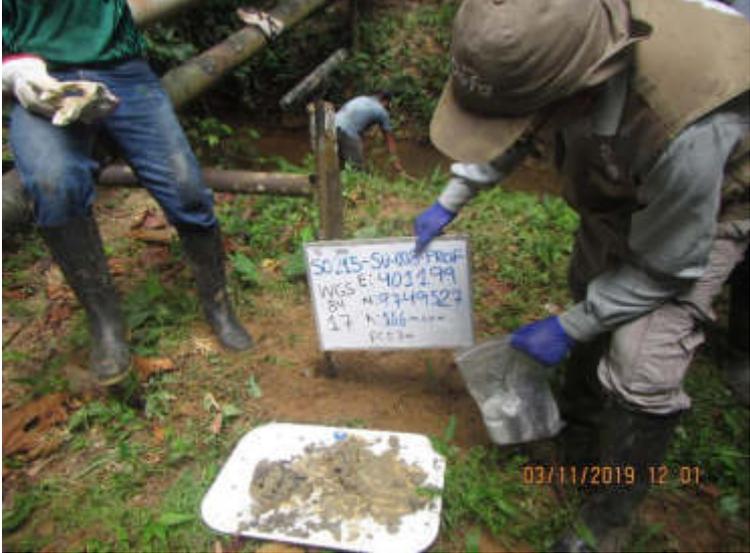
Fecha: 03/11/2019					
Hora: 12:01					
COORDENADAS UTM -WGS 84 – ZONA 18M					
Este (m): 401199					
Norte (m): 9749527					
Altitud (m.s.n.m): 166					
Precisión: ± 3					
DESCRIPCIÓN:		Punto de muestreo a 420 m al sureste de la Plataforma I muestra de suelo tomada entre los 2,75 m y 3,0 m, suelo arenoso de coloración marrón.			
Evaluación ambiental de calidad de suelo, agua superficial, sedimentos, hidrobiología y fotogrametría, ubicado en el ámbito de la cuenca del río Tigre, en el distrito del Tigre, provincia y departamento de Loreto.

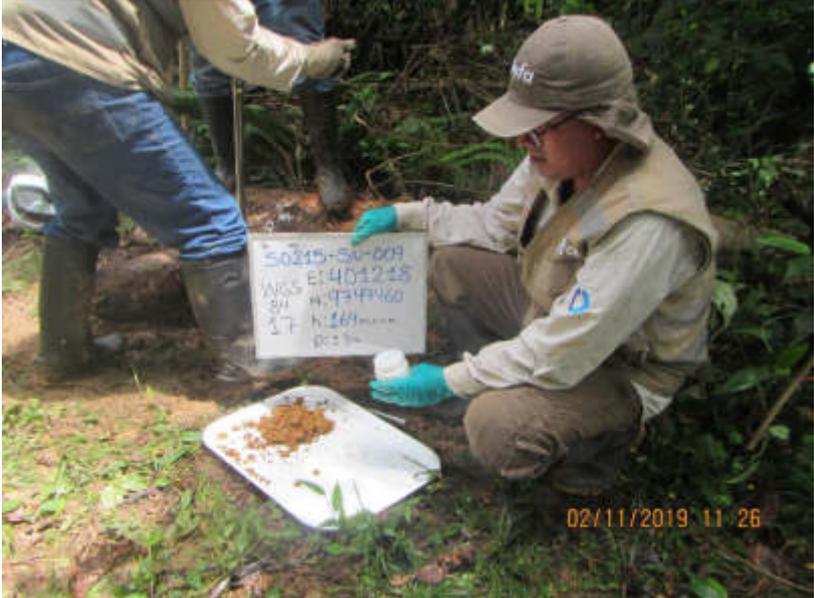
CUE: 2018-05-0076			Código de acción: 0001-11-2019-415		
Distrito	Tigre	Provincia	Loreto	Departamento	Loreto
FOTOGRAFÍA N.º 10 S0215-SU-009

Fecha: 02/11/2019					
Hora: 11:26					
COORDENADAS UTM -WGS 84 – ZONA 18M					
Este (m): 401218					
Norte (m): 9749460					
Altitud (m.s.n.m): 164					
Precisión: ± 3					
DESCRIPCIÓN:		Punto de muestreo a 480 m al sureste de la plataforma I muestra de suelo tomada entre los 0,75 m y 1,0 m, suelo arcilloso-arenoso de coloración marrón.

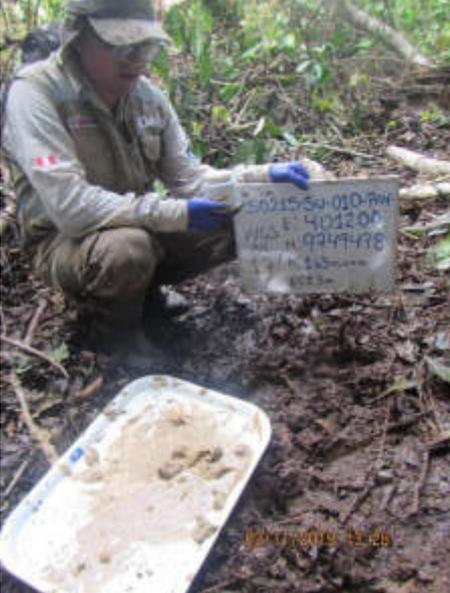
Distrito	Tigre	Provincia	Loreto	Departamento	Loreto
FOTOGRAFÍA N.º 13 S0215-SU-010-PROF

DESCRIPCIÓN: Punto de muestreo a 460 m al sureste de la Plataforma I muestra de suelo tomada entre los 1,25 m y 1,50 m, suelo arcilloso de coloración marrón.

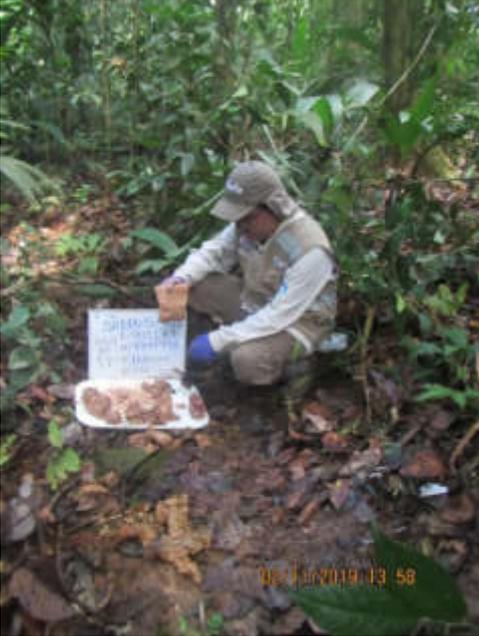
Distrito	Tigre	Provincia	Loreto	Departamento	Loreto
FOTOGRAFÍA N.º 14 S0215-SU-011

DESCRIPCIÓN: Punto de muestreo a 500 m al sur de la Plataforma I muestra de suelo tomada entre los 0,75 m y 1,0 m, suelo arcilloso de coloración gris rojizo.

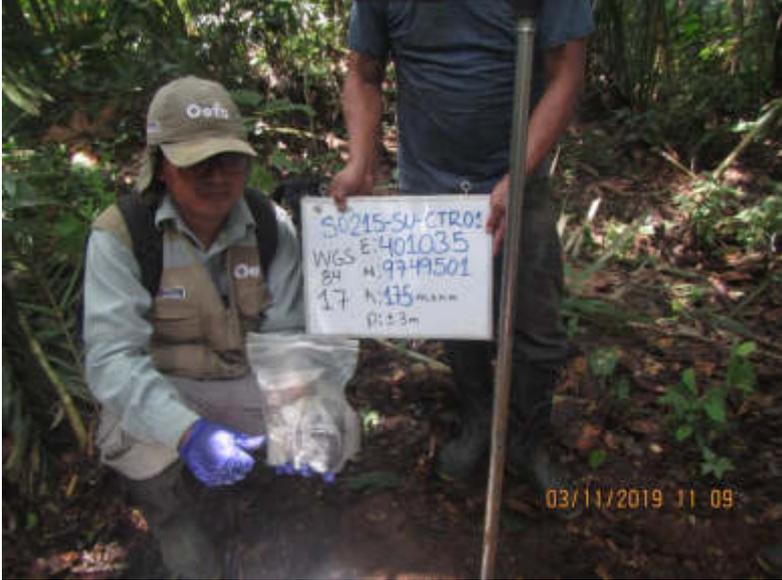
Distrito	Tigre	Provincia	Loreto	Departamento	Loreto
FOTOGRAFÍA N.º 15 S0215-SU-CTR01					
Fecha: 03/11/2019					
Hora: 11:09					
COORDENADAS UTM -WGS 84 – ZONA 18M					
Este (m): 401035					
Norte (m): 9749501					
Altitud (m.s.n.m): 175					
Precisión: ± 3

DESCRIPCIÓN: Punto de muestreo a 460 m al suroeste de la Plataforma I muestra de suelo tomada entre los 0,75 m y 1,0 m, suelo arcilloso de coloración marrón amarillento claro.					
Evaluación ambiental de calidad de suelo, agua superficial, sedimentos, hidrobiología y fotogrametría, ubicado en el ámbito de la cuenca del río Tigre, en el distrito del Tigre, provincia y departamento de Loreto.					
CUE: 2018-05-0076					
Código de acción: 0001-11-2019-415					
Distrito	Tigre	Provincia	Loreto	Departamento	Loreto
FOTOGRAFÍA N.º 16 S0215-SU-CTR02					
Fecha: 03/11/2019					
Hora: 13:09					
COORDENADAS UTM -WGS 84 – ZONA 18M					
Este (m): 401253

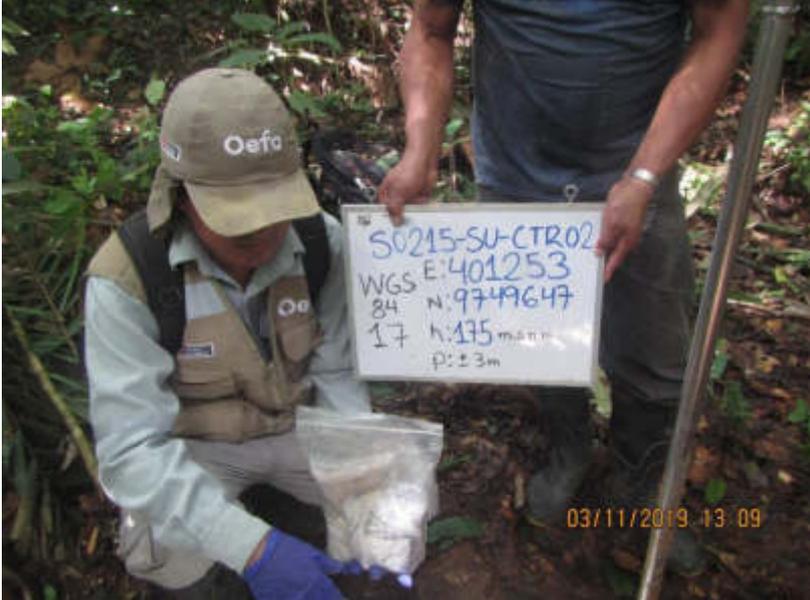
DESCRIPCIÓN: Punto de muestreo a 305 m al sureste de la Plataforma I muestra de suelo tomada entre los 0,75 m y 1,0 m, suelo arcilloso de coloración gris rojizo.

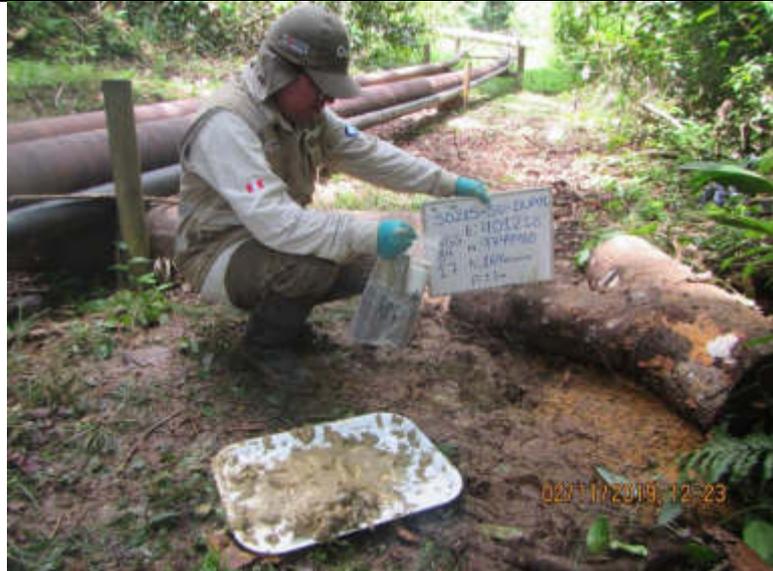
Distrito	Tigre	Provincia	Loreto	Departamento	Loreto
FOTOGRAFÍA N.º 17 S0215-SU-DUP01					
Fecha: 02/11/2019					
Hora: --:--					
COORDENADAS UTM -WGS 84 – ZONA 18M					
Este (m): 401218					
Norte (m): 9749460					
Altitud (m.s.n.m): 164					
Precisión: ± 3

Muestra duplicado de la muestra S0215-SU-009-PROF.

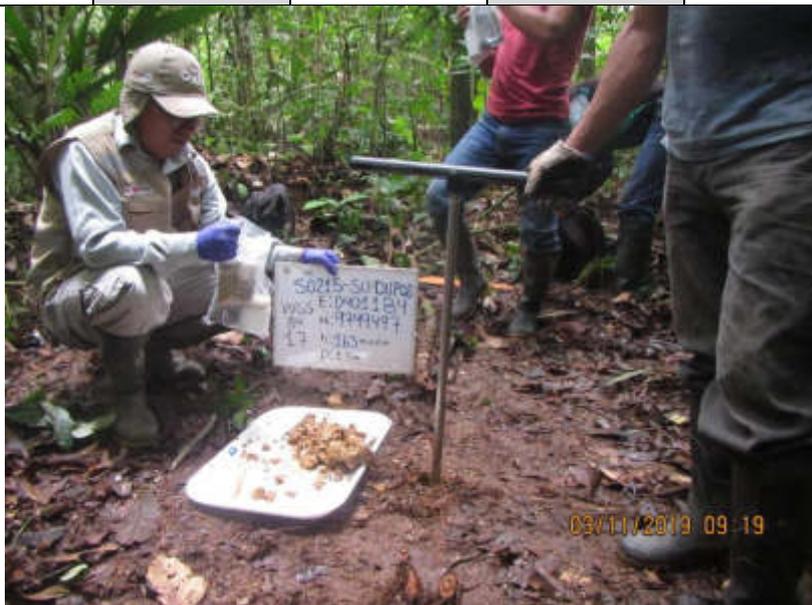
Distrito	Tigre	Provincia	Loreto	Departamento	Loreto
FOTOGRAFÍA N.º 18 S0215-SU-DUP02					
Fecha: 03/11/2019					
Hora: --:--					
COORDENADAS UTM -WGS 84 – ZONA 18M					
Este (m): 401184					
Norte (m): 9749497					
Altitud (m.s.n.m): 163					
Precisión: ± 3

Muestra duplicado de la muestra S0215-SU-007

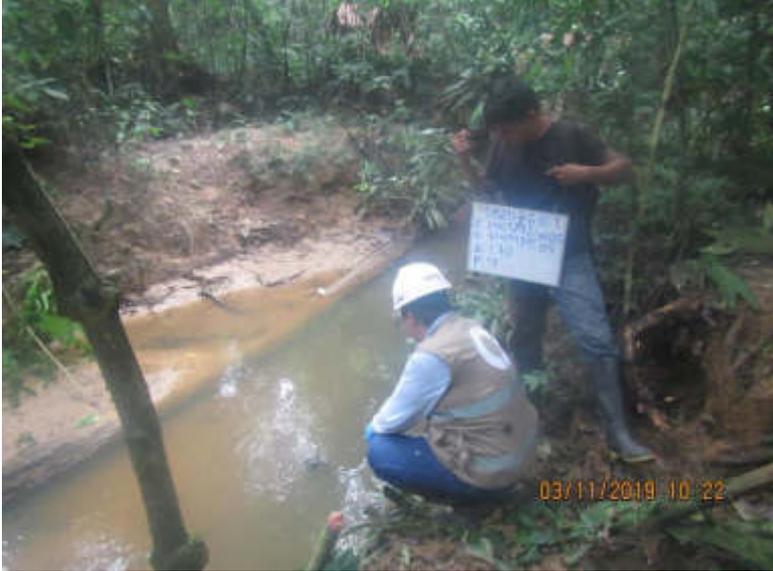
Fecha: 03/11/2019					
Hora: 10:22					
COORDENADAS UTM -WGS 84 – ZONA 18M					
Este (m): 401292					
Norte (m): 9749434					
Altitud (m.s.n.m): 170					
Precisión: ± 3					
DESCRIPCIÓN:		Punto ubicado en la Quebrada Limoncillo, a 73 m al este del ducto desde Plataforma I hacia la Batería San Jacinto, fuera del sitio y aguas abajo del punto S0215-AG-002.			
Evaluación ambiental de calidad de suelo, agua superficial, sedimentos, hidrobiología y fotogrametría, ubicado en el ámbito de la cuenca del río Tigre, en el distrito del Tigre, provincia y departamento de Loreto.

DESCRIPCIÓN: Ubicado a 73 m al este del ducto activo que va de la plataforma I hacia la Bateria San Jacinto, fuera del sitio y aguas abajo del punto 50215-SED-002, en la quebrada Limoncillo que cruza el sitio de moroste a sureste.

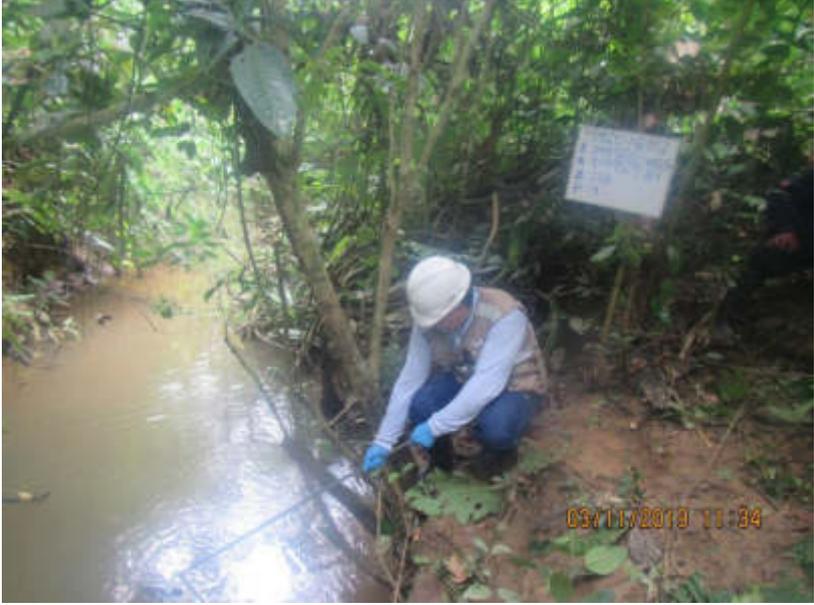
CUE: 2018-05-0076			Código de acción: 0001-11-2019-415		
Distrito	Tigre	Provincia	Loreto	Departamento	Loreto
FOTOGRAFÍA N.º 20 S0215-AG-002

Fecha: 03/11/2019					
Hora: 11:34					
COORDENADAS UTM -WGS 84 – ZONA 18M					
Este (m): 401208					
Norte (m): 9749529					
Altitud (m.s.n.m): 168					
Precisión: ± 3					
DESCRIPCIÓN:		Punto ubicado en la Quebrada Limoncillo, a 6 m al este del ducto desde Plataforma I hacia la Batería San Jacinto, dentro del sitio y aguas abajo del punto S0215-AG-003.

DESCRIPCIÓN: Ubicado a 6 m al este del ducto activo que va de la plataforma I hacia la Bateria San Jacinto, dentro del sitio y aguas abajo del punto 50215-SED-003, en la quebrada Limoncillo que cruza el sitio de moroste a sureste.

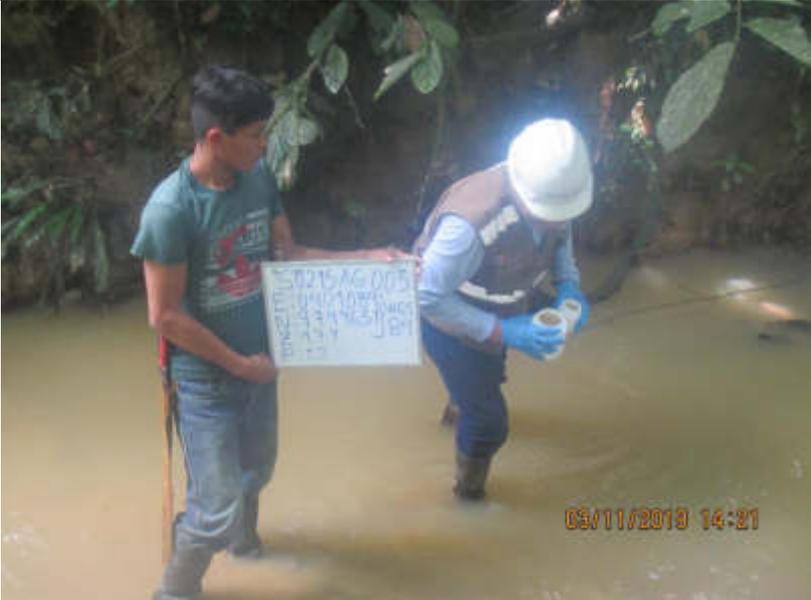
Distrito	Tigre	Provincia	Loreto	Departamento	Loreto
FOTOGRAFÍA N.º 22 S0215-AG-DUP01

Duplicado de la muestra S0215-AG-003.

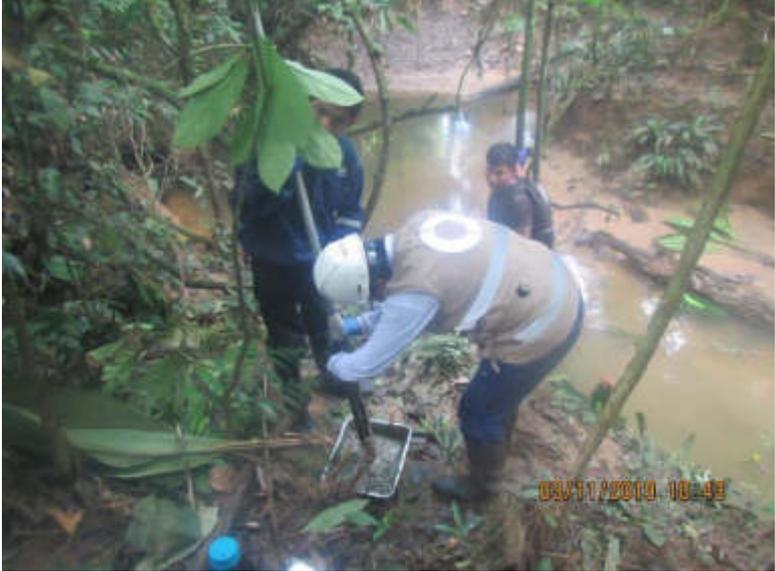
Fecha: 03/11/2019					
Hora: 10:43					
COORDENADAS UTM -WGS 84 – ZONA 18M					
Este (m): 401292					
Norte (m): 9749434					
Altitud (m.s.n.m): 170					
Precisión: ± 3					
DESCRIPCIÓN:	Punto ubicado en la Quebrada Limoncillo, a 73 m al este del ducto desde Plataforma I hacia la Batería San Jacinto, fuera del sitio y aguas abajo del punto S0215-AG-002.				
Evaluación ambiental de calidad de suelo, agua superficial, sedimentos, hidrobiología y fotogrametría, ubicado en el ámbito de la cuenca del río Tigre, en el distrito del Tigre, provincia y departamento de Loreto.

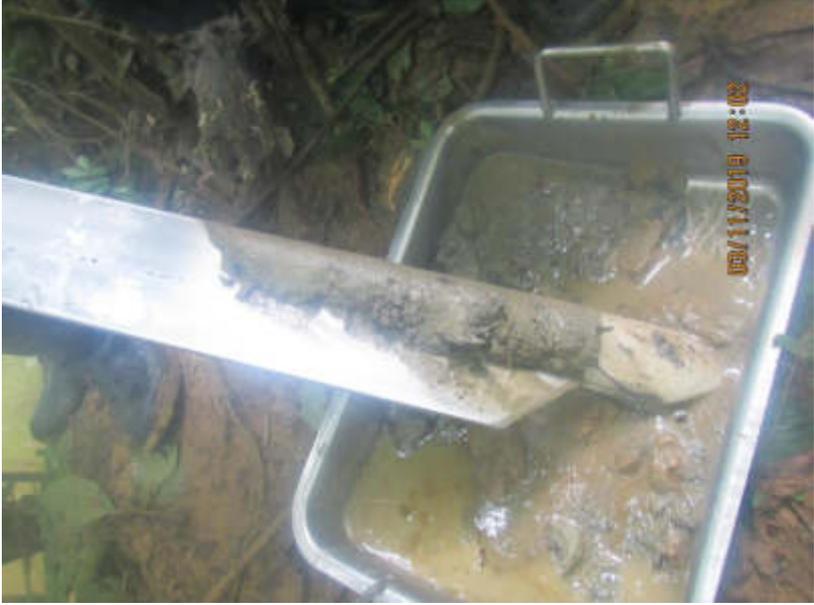
CUE: 2018-05-0076			Código de acción: 0001-11-2019-415		
Distrito	Tigre	Provincia	Loreto	Departamento	Loreto
FOTOGRAFÍA N.º 24 S0215-SED-002

Fecha: 03/11/2019					
Hora: 12:03					
COORDENADAS UTM -WGS 84 – ZONA 18M					
Este (m): 401208					
Norte (m): 9749529					
Altitud (m.s.n.m): 168					
Precisión: ± 3					
DESCRIPCIÓN:	Punto ubicado en la Quebrada Limoncillo, a 6 m al oeste del ducto desde Plataforma I hacia la Batería San Jacinto, dentro del sitio y aguas abajo del punto S0215-AG-003.

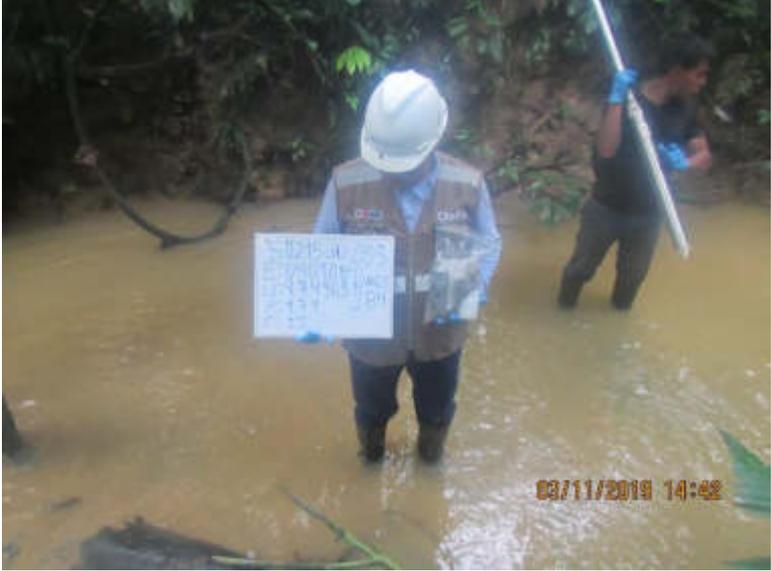
Fecha: 03/11/2019					
Hora: 14:42					
COORDENADAS UTM -WGS 84 – ZONA 18M					
Este (m): 401089					
Norte (m): 9749631					
Altitud (m.s.n.m): 174					
Precisión: ± 3					
DESCRIPCIÓN:	Punto ubicado en la Quebrada Limoncillo, a 116 m al oeste del ducto desde Plataforma I hacia la Batería San Jacinto, fuera del sitio y aguas arriba del punto S0215-AG-002.				
Evaluación ambiental de calidad de suelo, agua superficial, sedimentos, hidrobiología y fotogrametría, ubicado en el ámbito de la cuenca del río Tigre, en el distrito del Tigre, provincia y departamento de Loreto.

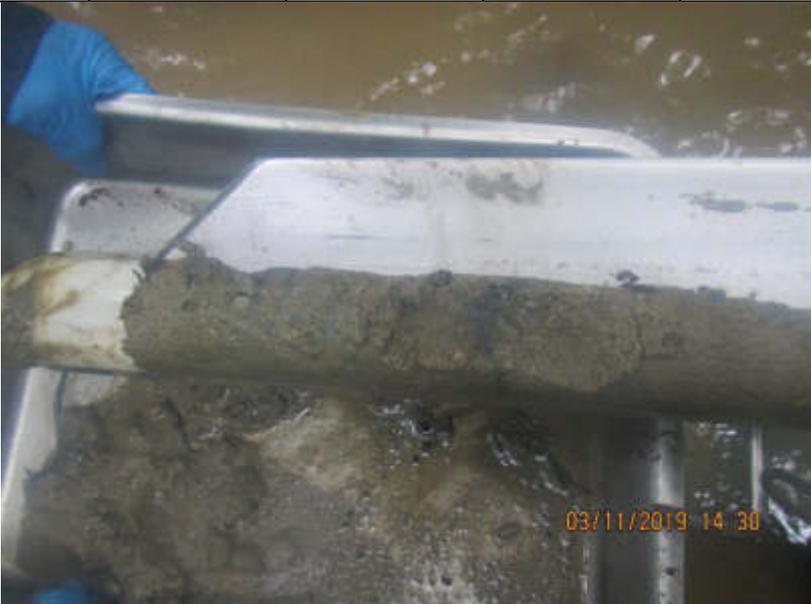
CUE: 2018-05-0076			Código de acción: 0001-11-2019-415		
Distrito	Tigre	Provincia	Loreto	Departamento	Loreto
FOTOGRAFÍA N.º 26 S0215-SED-003

Fecha: 03/11/2019					
Hora: 14:42					
COORDENADAS UTM -WGS 84 – ZONA 18M					
Este (m): 401089					
Norte (m): 9749631					
Altitud (m.s.n.m): 174					
Precisión: ± 3					
DESCRIPCIÓN:	Punto ubicado en la Quebrada Limoncillo, se visualiza el perfil de sedimento de textura arenosa y de coloración marrón grisáceo.

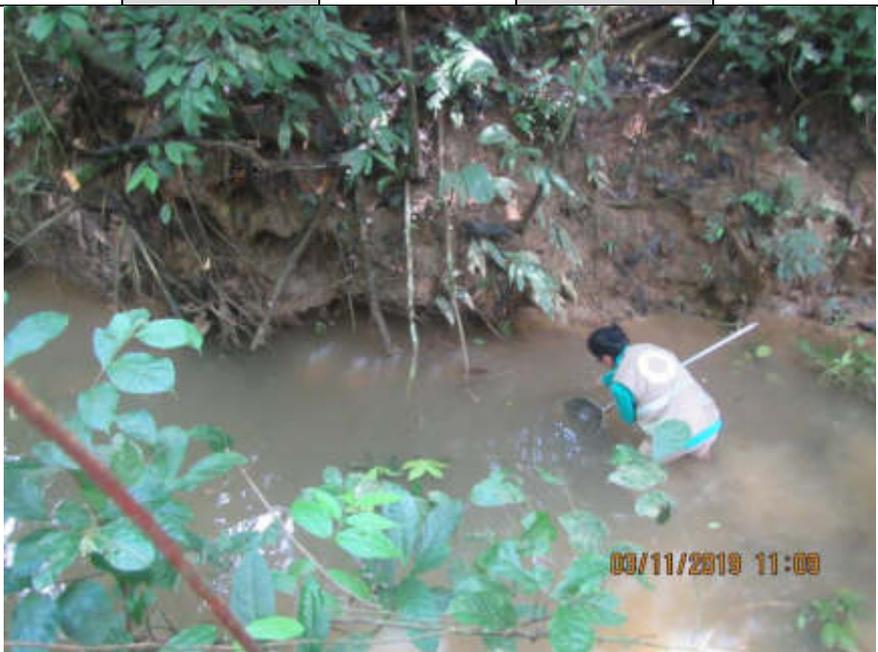
FOTOGRAFÍA N.º 28 S0215-HIB-001

DESCRIPCIÓN: Colecta de Macrobentos en el sitio S0215-HIB-001, Quebrada Limoncillo, utilizando una red D-net.

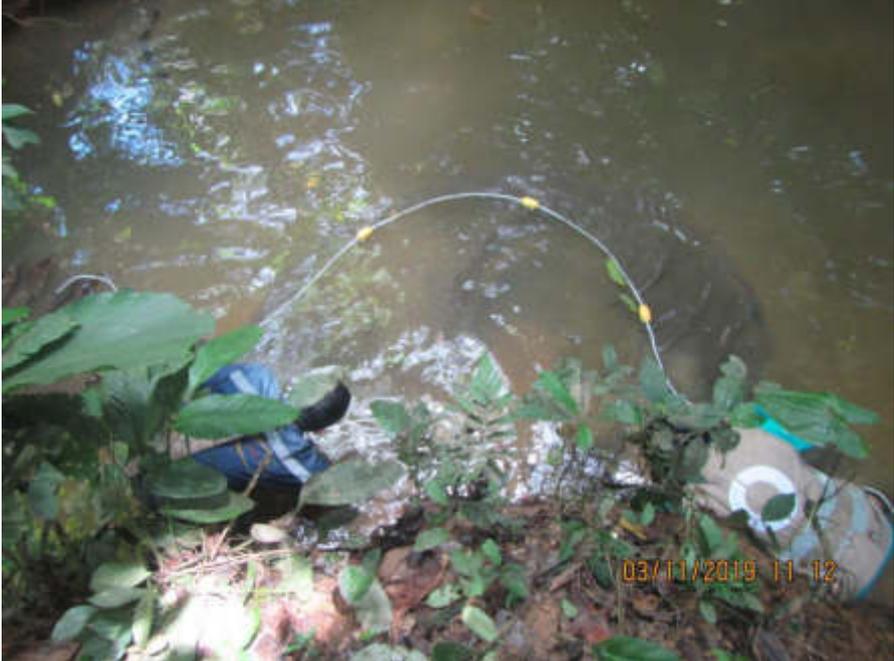
Fecha: 03/11/2019					
Hora: 11:12					
COORDENADAS UTM -WGS 84 – ZONA 18M					
Este (m): 401292					
Norte (m): 9749434					
Altitud (m.s.n.m): 170					
Precisión: ± 3					
DESCRIPCIÓN:	Colecta de peces en el sitio S0215-HIB-001, Quebrada Limoncillo, utilizando una red de arrastre de 5m de largo.				
Evaluación del componente hidrobiología en el sitio S0215, ubicado en el distrito de Tigre, provincia y departamento de Loreto					
CUE: 2018-05-0076			Código de acción: 0001-11-2019-415		
Distrito	Tigre	Provincia	Loreto	Departamento	Loreto
FOTOGRAFÍA N.º 30 S0215-HIB-001

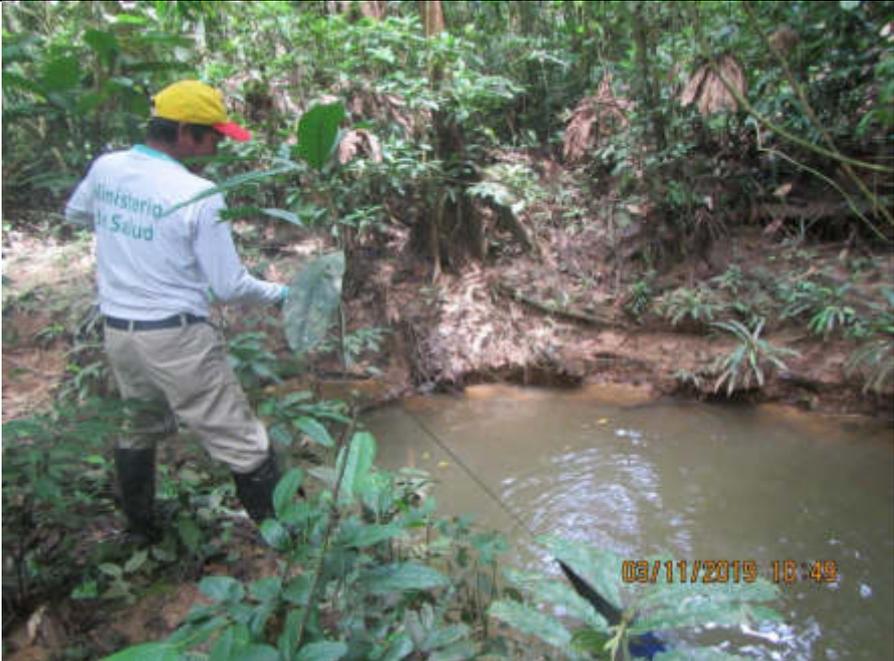
Este (m): 401292					
Norte (m): 9749434					
Altitud (m s.n.m): 170					
Precisión: ± 3					
DESCRIPCIÓN:	Colecta de peces en el sitio S0215-HIB-001, Quebrada Limoncillo, utilizando una red de lance (atarraya).

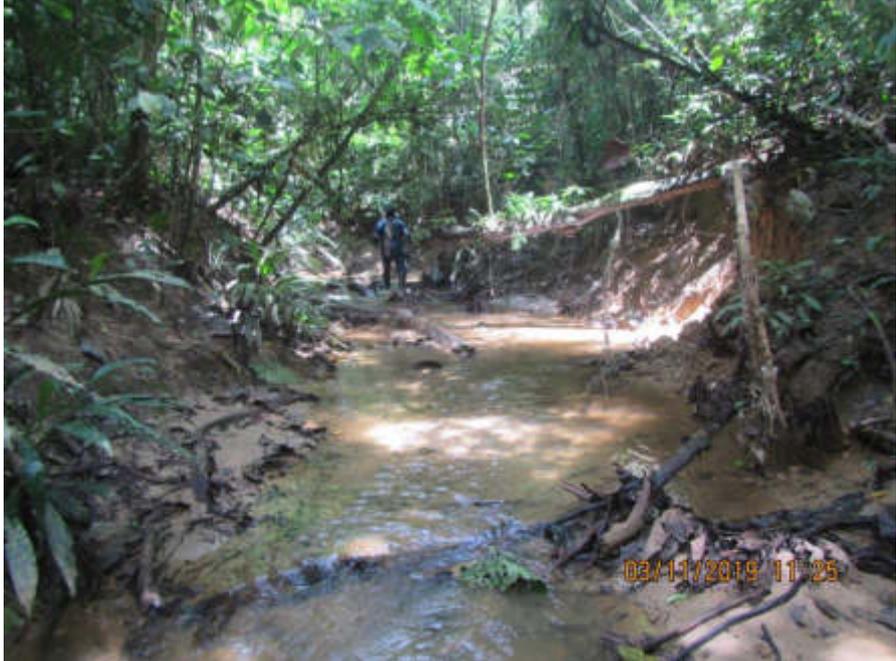
Fecha: 03/11/2019					
Hora: 11:25					
COORDENADAS UTM -WGS 84 – ZONA 18M					
Este (m): 401292					
Norte (m): 9749434					
Altitud (m.s.n.m): 170					
Precisión: ± 3					
DESCRIPCIÓN:		Presencia de palizada y hojarasca en el sitio S0215-HIB-001, Quebrada Limoncillo.			
Evaluación ambiental del componente Hidrobiología en el sitio S0215, ubicado en el distrito de Tigre, provincia y departamento de Loreto					
CUE: 2018-05-0076			Código de acción: 0001-11-2019-415		
Distrito	Tigre	Provincia	Loreto	Departamento	Loreto
FOTOGRAFÍA N.º 32 S0215-HIB-002

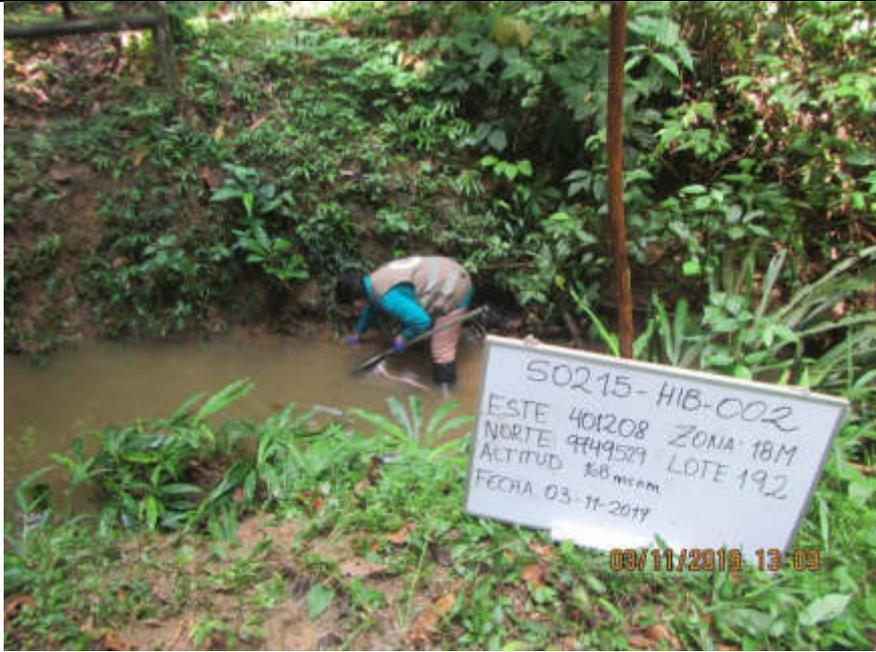
FOTOGRAFÍA N.º 33 S0215-HIB-002
Fecha: 03/11/2019
Hora: 13:09
COORDENADAS UTM -WGS 84 – ZONA 18M
Este (m): 401208
Norte (m): 9749529
Altitud (m.s.n.m): 168
Precisión: ± 3

DESCRIPCIÓN: Colecta de macrobentos en el sitio S0215-HIB-002, Quebrada Limoncillo, utilizando una red D-net.

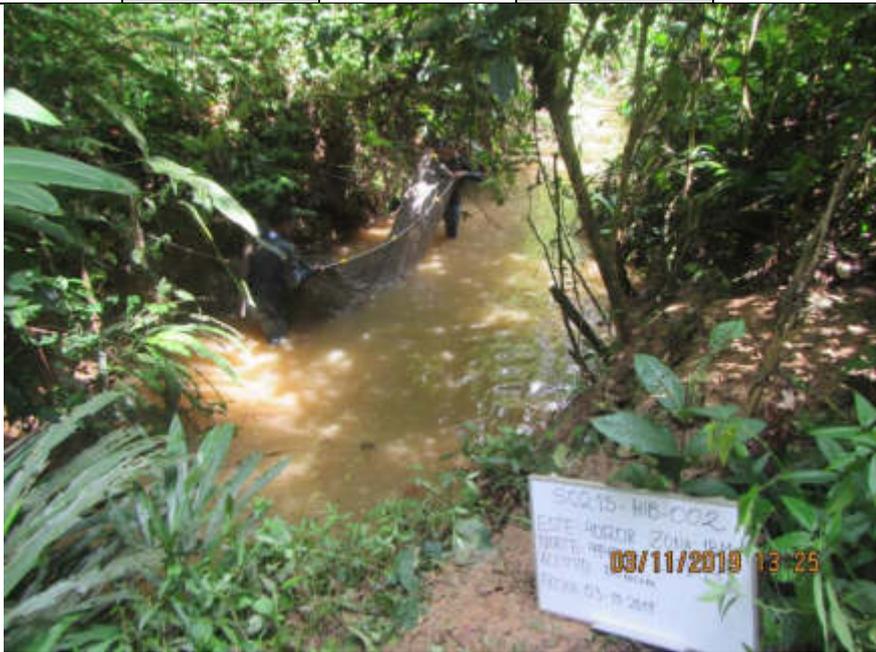
FOTOGRAFÍA N.º 34 S0215-HIB-002
Fecha: 03/11/2019
Hora: 13:25
COORDENADAS UTM -WGS 84 – ZONA 18M
Este (m): 401208
Norte (m): 9749529
Altitud (m.s.n.m): 168
Precisión: ± 3

DESCRIPCIÓN: Colecta de peces en el sitio S0215-HIB-002, Quebrada Limoncillo, utilizando una red de arrastre de 5m.

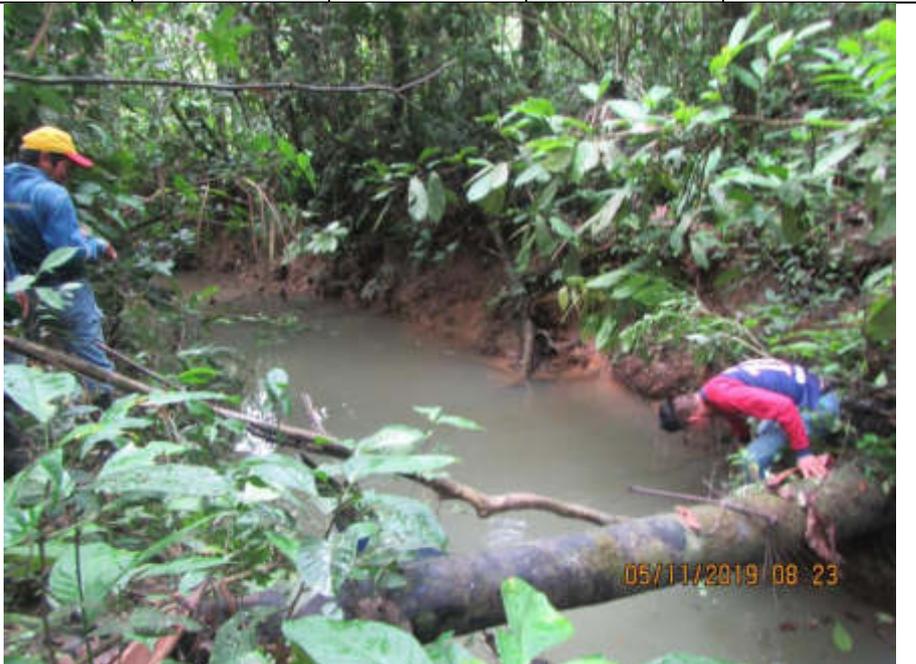
FOTOGRAFÍA N.º 36 S0215-HIB-003
Fecha: 05/11/2019
Hora: 08:23
COORDENADAS UTM -WGS 84 – ZONA 18M
Este (m): 401089
Norte (m): 9749631
Altitud (m.s.n.m): 174
Precisión: ± 3

DESCRIPCIÓN: Colecta de peces en el sitio S0215-HIB-003, Quebrada Limoncillo, utilizando una red de mano (cal cal) y red de lance (atarraya).

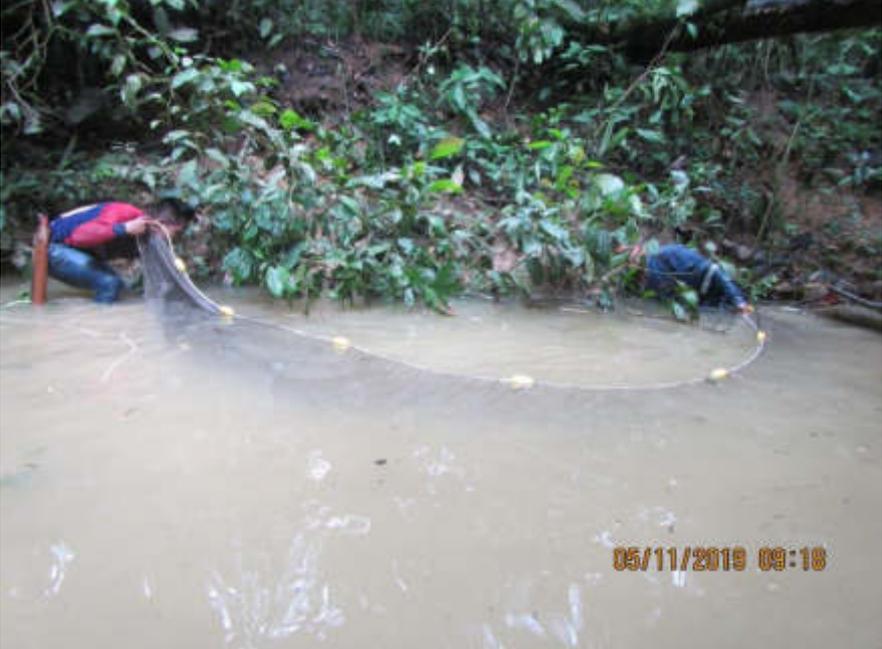
Fecha: 05/11/2019					
Hora: 09:18					
COORDENADAS UTM -WGS 84 – ZONA 18M					
Este (m): 401089					
Norte (m): 9749631					
Altitud (m.s.n.m): 174					
Precisión: ± 3					
DESCRIPCIÓN:	Colecta de peces en el sitio S0215-HIB-003, Quebrada Limoncillo, utilizando una red de arrastre de 5m de largo.				
Evaluación del componente hidrobiología en el sitio S0215, ubicado en el distrito de Tigre, provincia y departamento de Loreto					
CUE: 2018-05-0076			Código de acción: 0001-11-2019-415		
Distrito	Tigre	Provincia	Loreto	Departamento	Loreto
FOTOGRAFÍA N.º 38 S0215-HIB-003

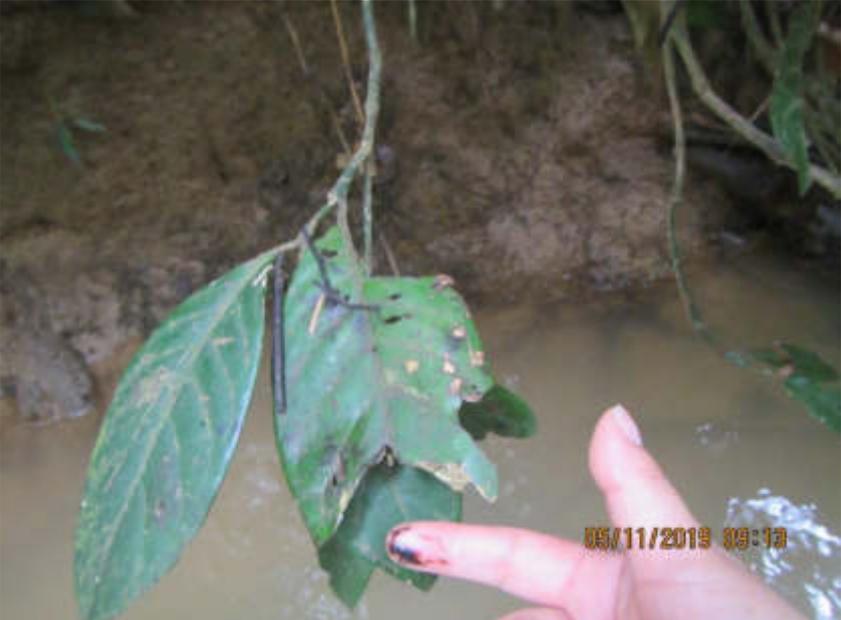
Este (m): 401089					
Norte (m): 9749631					
Altitud (m.s.n.m): 174					
Precisión: ± 3					
DESCRIPCIÓN:	Vegetación ribereña con manchas de crudo en hojas y tallo en el sitio S0215-HIB-003, Quebrada Limoncillo.

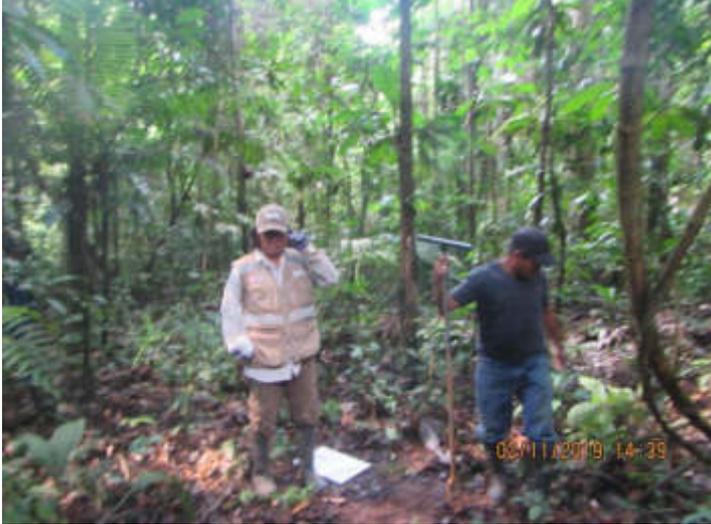
Fecha: 02/11/2019					
Hora: 14:39					
COORDENADAS UTM -WGS 84 – ZONA 18M					
Este (m): 401112					
Norte (m): 9749503					
Altitud (m.s.n.m): 164					
Precisión: ± 3					
DESCRIPCIÓN:	Punto de muestreo S0215-SU-001, el cual se ubica en la parte media-alta de una loma, en el fondo de la foto (parte baja de la loma) se ubica el ducto que atraviesa el sitio.				
Evaluación ambiental de calidad de suelo, agua superficial, sedimentos, hidrobiología y fotogrametría, ubicado en el ámbito de la cuenca del río Tigre, en el distrito del Tigre, provincia y departamento de Loreto.

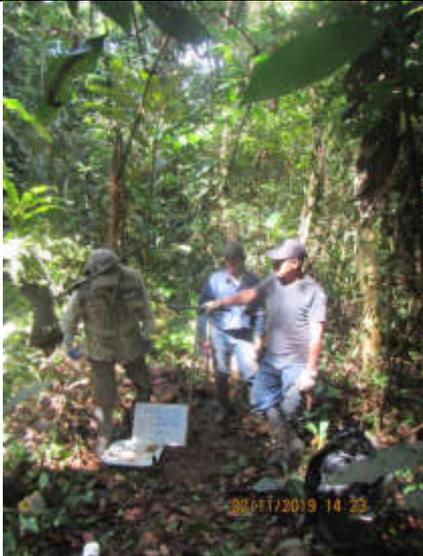
CUE: 2018-05-0076			Código de acción: 0001-11-2019-415		
Distrito	Tigre	Provincia	Loreto	Departamento	Loreto
FOTOGRAFÍA N.º 40 S0215-SU-005

Fecha: 02/11/2019					
Hora: 14:22					
COORDENADAS UTM -WGS 84 – ZONA 18M					
Este (m): 401132					
Norte (m): 9749468					
Altitud (m.s.n.m): 165					
Precisión: ± 3					
DESCRIPCIÓN:	Punto de muestreo S0215-SU-005, punto ubicado en la parte media-alta de una loma.

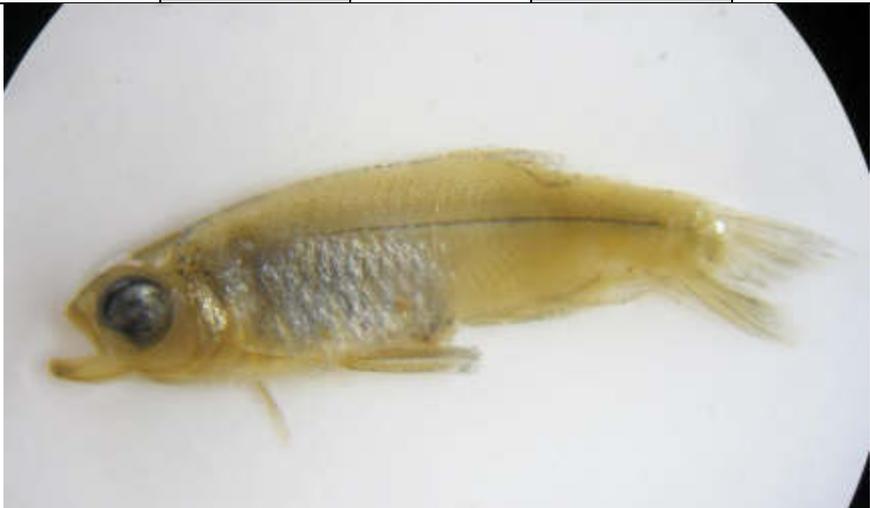
Distrito	Tigre	Provincia	Loreto	Departamento	Loreto
FOTOGRAFÍA N.º 2 S0215-HIB-001

DESCRIPCIÓN: Juvenil de un pez encontrado en la muestra S0215-HIB-001

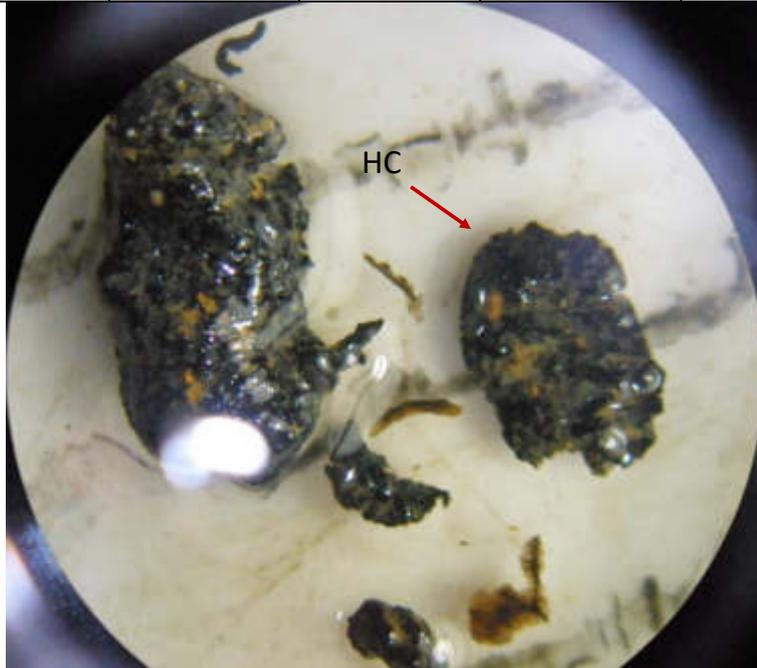
FOTOGRAFÍA N.º 3
S0215-HIB-002

En la muestra S0215-HIB-002 de macrobentos se observó una sustancia similar a hidrocarburos (HC) impregnado con el sedimento

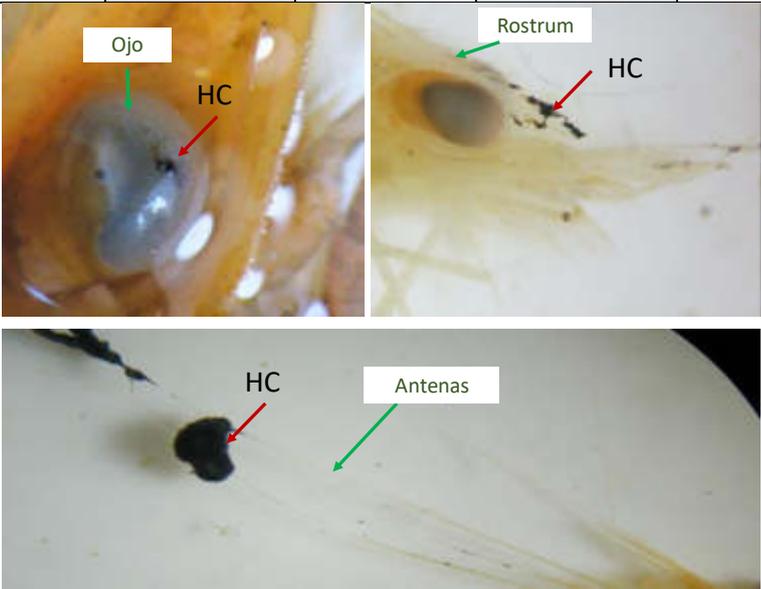
DESCRIPCIÓN: Una sustancia similar a hidrocarburos(HC) observado en diferentes partes del exoesqueleto de un camarón: en el ojo, en el rostrum, en las antenas.

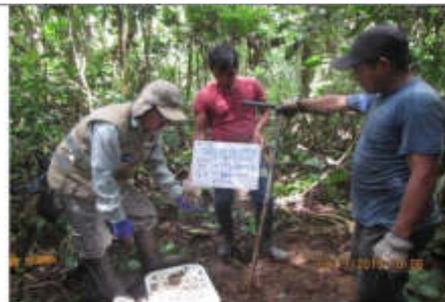
Punto de muestreo a 450 m al suroeste de la Plataforma I muestra de suelo tomada entre los 0,75 m y 1,0 m, suelo arcilloso de coloración marrón claro.

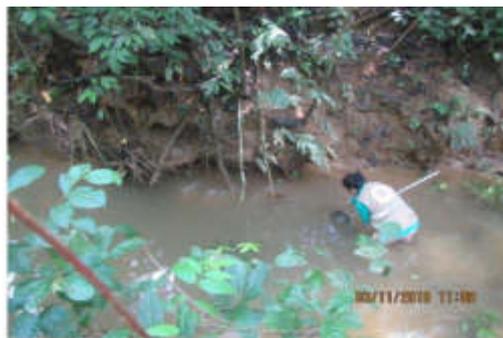
Colecta de Macrobenitos en el sitio S0215-HIB-001, Quebrada Limoncillo, utilizando una red D-net.

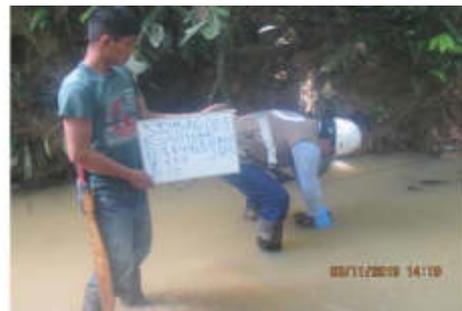
Punto ubicado en la Quebrada Limoncillo, a 116 m al oeste del ducto desde Plataforma I hacia la Bateria San Jacinto, fuera del sitio y aguas arriba del punto S0215-AG-002

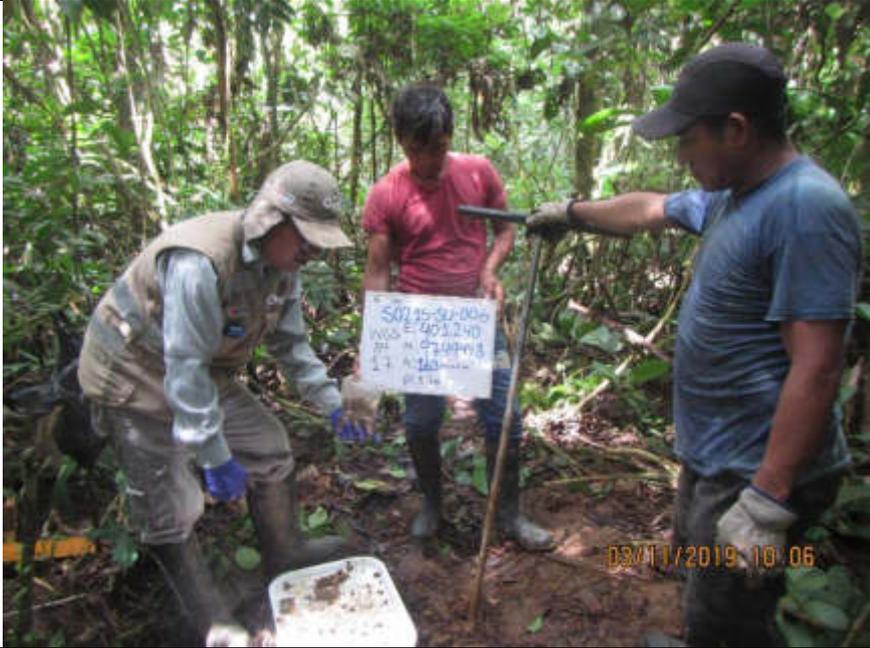
Fecha: 03/11/2019					
Hora: 10:06					
COORDENADAS UTM -WGS 84 – ZONA 18M					
Este (m): 401240					
Norte (m): 9749498					
Altitud (m.s.n.m): 163					
Precisión: ± 3					
DESCRIPCIÓN:		Punto de muestreo a 450 m al suroeste de la Plataforma I muestra de suelo tomada entre los 0,75 m y 1,0 m, suelo arcilloso de coloración marrón claro.			
IDENTIFICACIÓN DEL SITIO IMPACTADO S0215					
CUE: 2018-05-0076			CODIGO DE ACCIÓN: 0001-11-2019-415		
Distrito	Tigre	Provincia	Loreto	Departamento	Loreto
FOTOGRAFÍA N.º 2 S0215

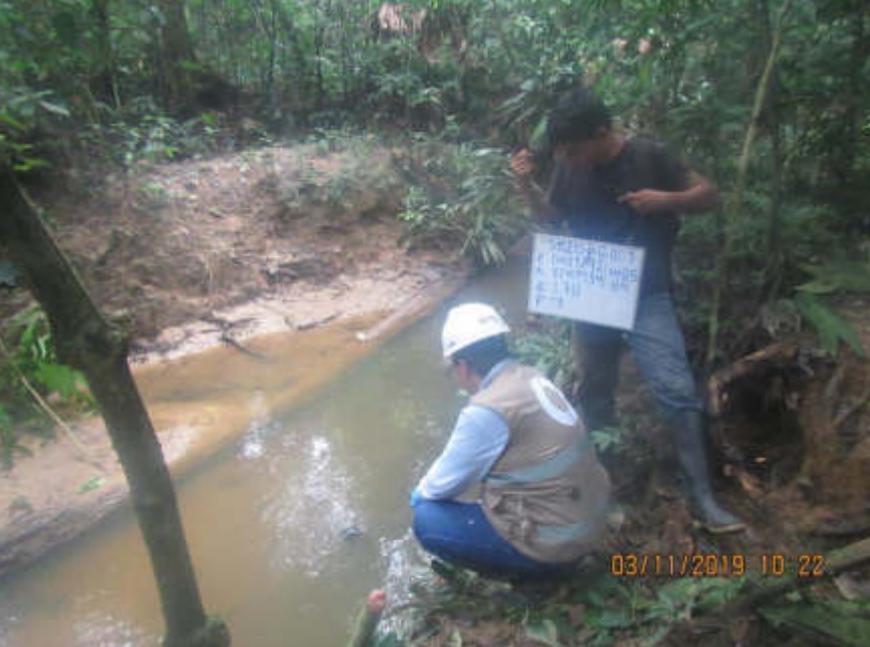
Fecha: 03/11/2019					
Hora: 10:22					
COORDENADAS UTM -WGS 84 – ZONA 18M					
Este (m): 401292					
Norte (m): 9749434					
Altitud (m.s.n.m): 170					
Precisión: ± 3					
DESCRIPCIÓN:		Punto ubicado en la Quebrada Limoncillo, a 73 m al este del ducto desde Plataforma I hacia la Batería San Jacinto, fuera del sitio y aguas abajo del punto S0215-AG-002.

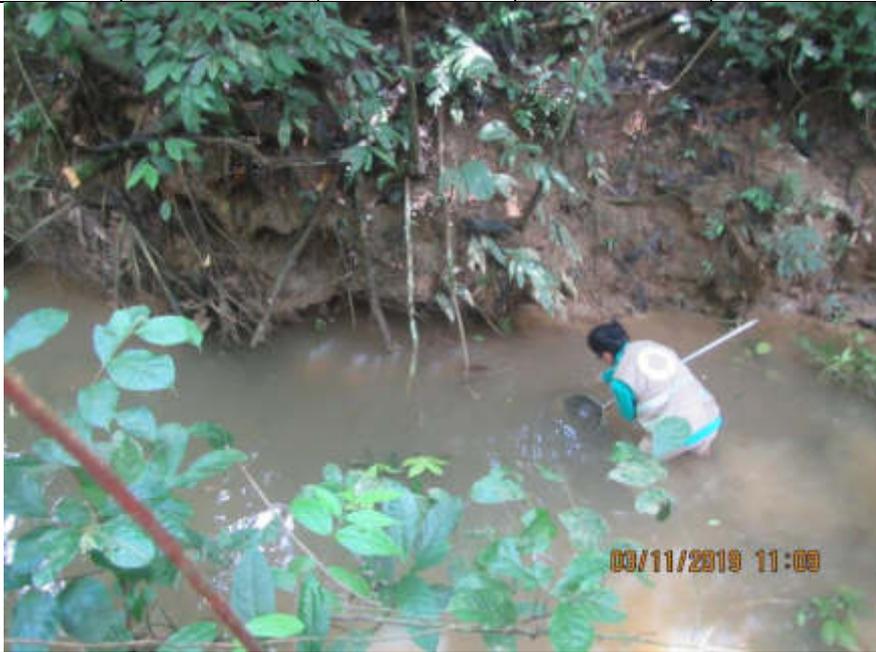
FOTOGRAFÍA N.º 3 S0215
Fecha: 03/11/2019
Hora: 11:09
COORDENADAS UTM -WGS 84 – ZONA 18M
Este (m): 401292
Norte (m): 9749434
Altitud (m.s.n.m): 170
Precisión: ± 3

DESCRIPCIÓN: Colecta de Macrobentos en el punto S0215-HIB-001, Quebrada Limoncillo, utilizando una red D-net.

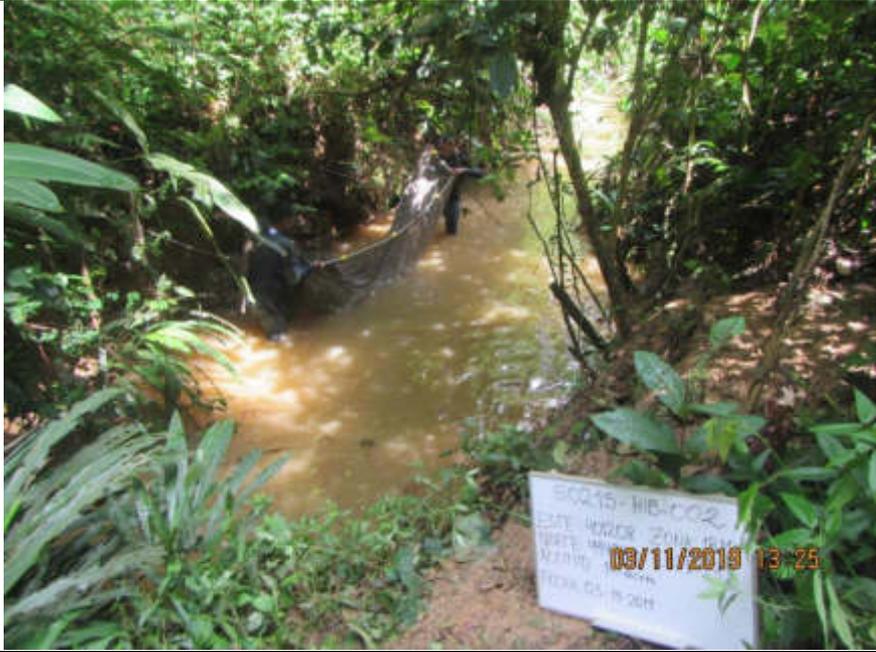
FOTOGRAFÍA N.º 4 S0215
Fecha: 03/11/2019
Hora: 13:25
COORDENADAS UTM -WGS 84 – ZONA 18M
Este (m): 401208
Norte (m): 9749529
Altitud (m.s.n.m): 168
Precisión: ± 3

DESCRIPCIÓN: Colecta de peces en el sitio S0215-HIB-002, Quebrada Limoncillo, utilizando una red de arrastre de 5m.
