Organismo de Evaluación y  
Fiscalización Ambiental - OEFA

**INFORME N° 00528-2019-OEFA/DEAM-SSIM**

**ASUNTO :** Informe de Evaluación Ambiental para la identificación del sitio impactado por actividades de hidrocarburos con código S0300, en el ámbito la cuenca del río Tigre, distrito de Trompeteros, provincia y departamento de Loreto.

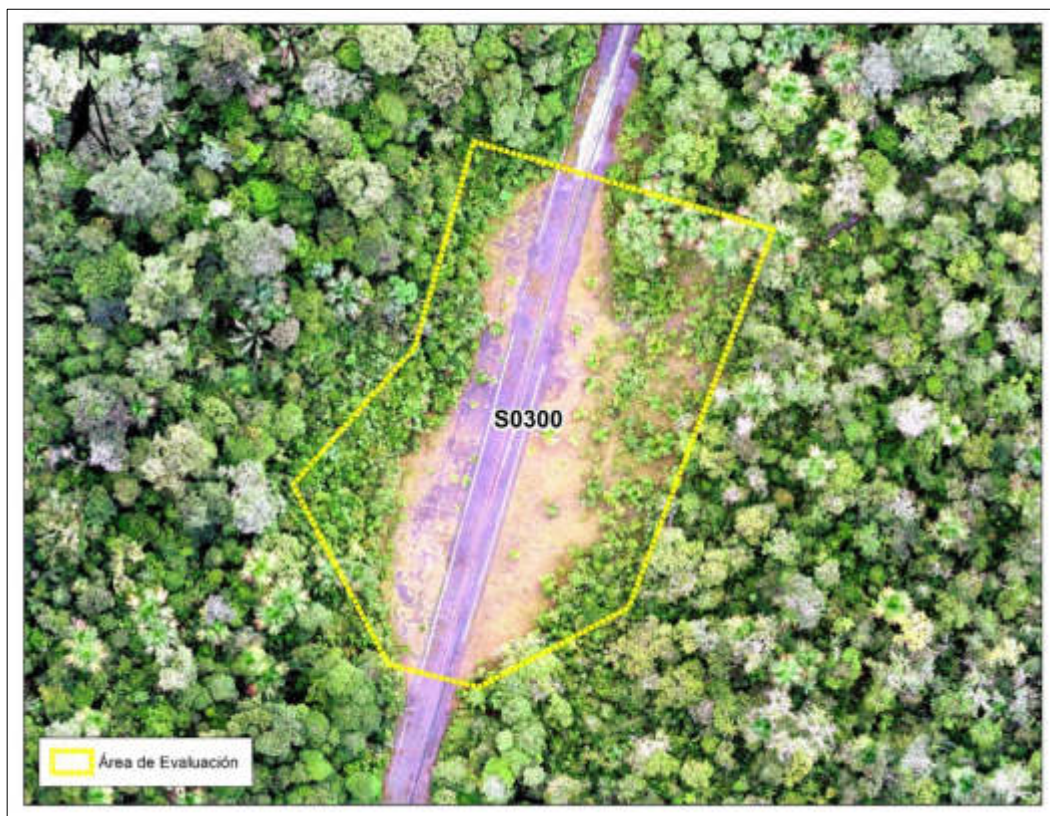
El sitio S0300 presenta un relieve plano a ligeramente inclinado con una pendiente de 0 – 4 % con drenaje pobre, donde el suelo orgánico (turba) está presente hasta los 2 m de profundidad, contiguo a la turba el suelo mineral presenta una textura mayormente arcillosa lo que hace que tenga condiciones de permeabilidad lenta a muy lenta, vegetación herbácea y arbórea propia de bosque secundario.

**Figura 3.2.** Ortofoto del sitio S0300 tomada por un sistema de aeronave piloteada a distancia

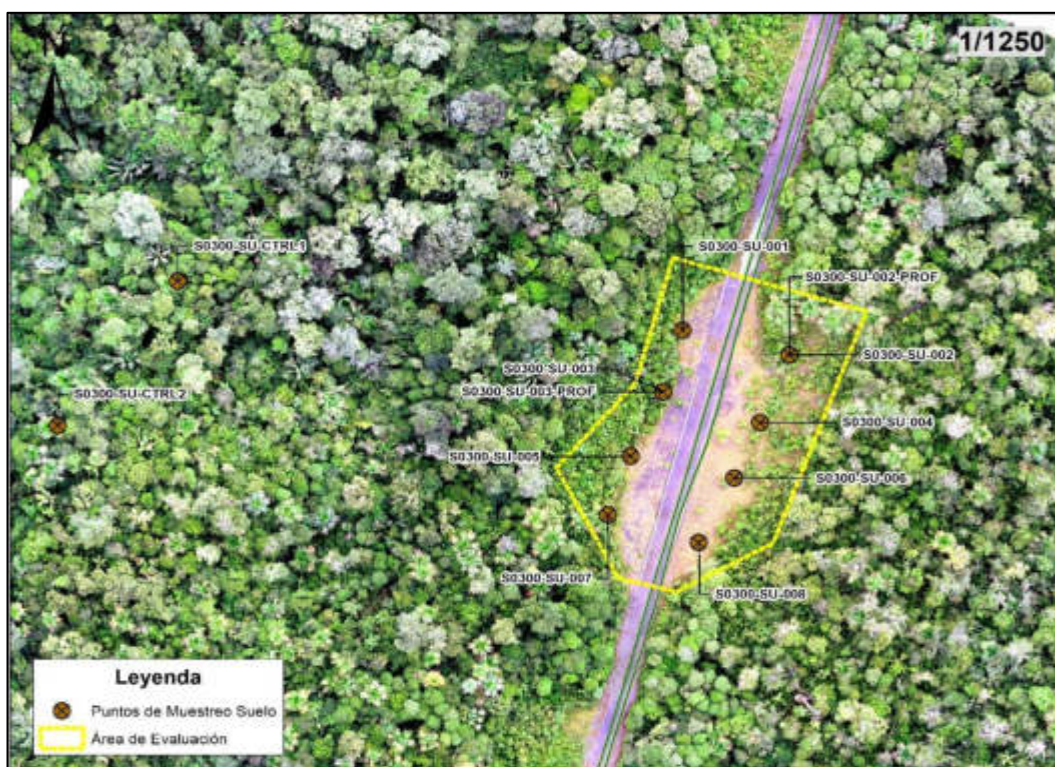
La distribución de las muestras se presenta en el mapa respectivo tal como se muestra en la Figura 7.1 (Anexo 1.2).

**Figura 7.1.** Ubicación de los puntos de muestreo de suelo en el sitio S0300

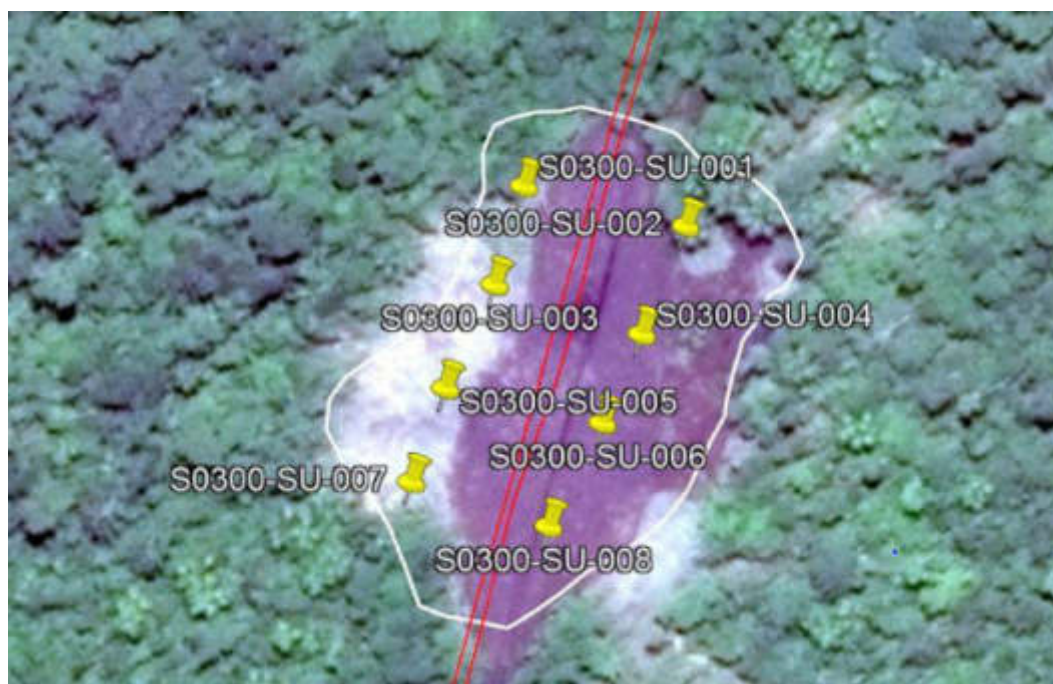
En ese sentido, se propone para el presente PEA del sitio S0300 realizar ocho (8) puntos de muestreo para confirmar la presencia de contaminantes presentes en el suelo y estimar la extensión del sitio. La distribución de los puntos de muestreo de suelo se muestra en la Figura 7-2 y se presenta a detalle en el mapa respectivo (Anexo 2).

**Figura 7-2.** Distribución de puntos de muestreo de suelo en el sitio S0300

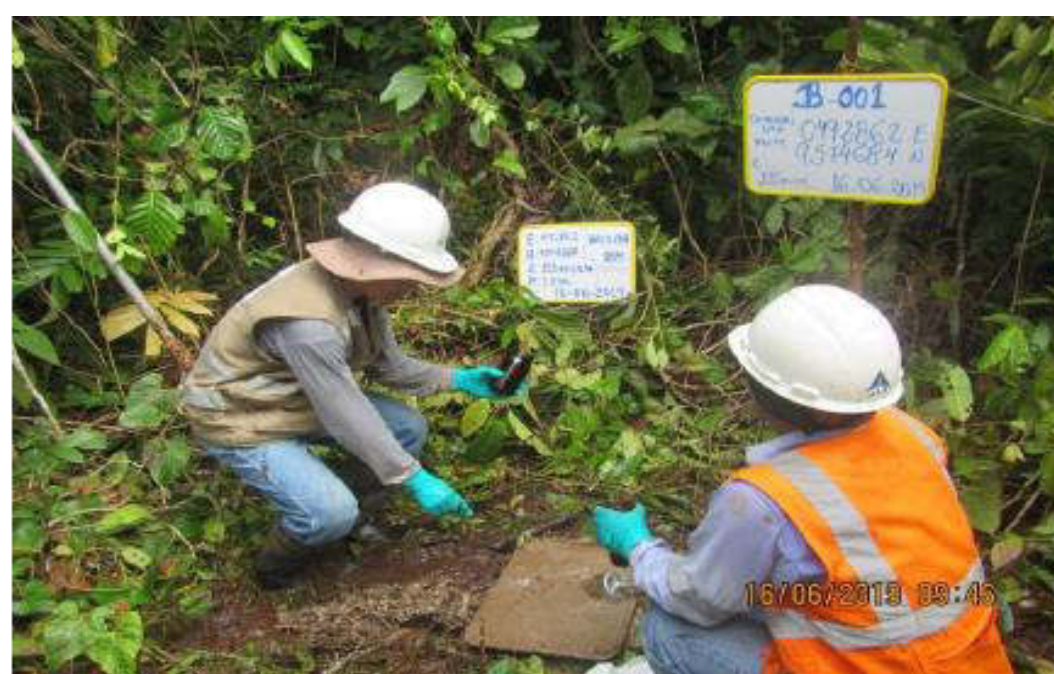
Muestreo de suelo en el punto S0300-SU-001 de los parámetros TPH F2 (C<sub>10</sub>-C<sub>28</sub>), TPH F3 (C<sub>28</sub>-C<sub>40</sub>) y PAHs luego de su homogenización en una bandeja de aluminio. Se observa vegetación herbácea y arbórea, con presencia de suelo mojado y arcilloso.

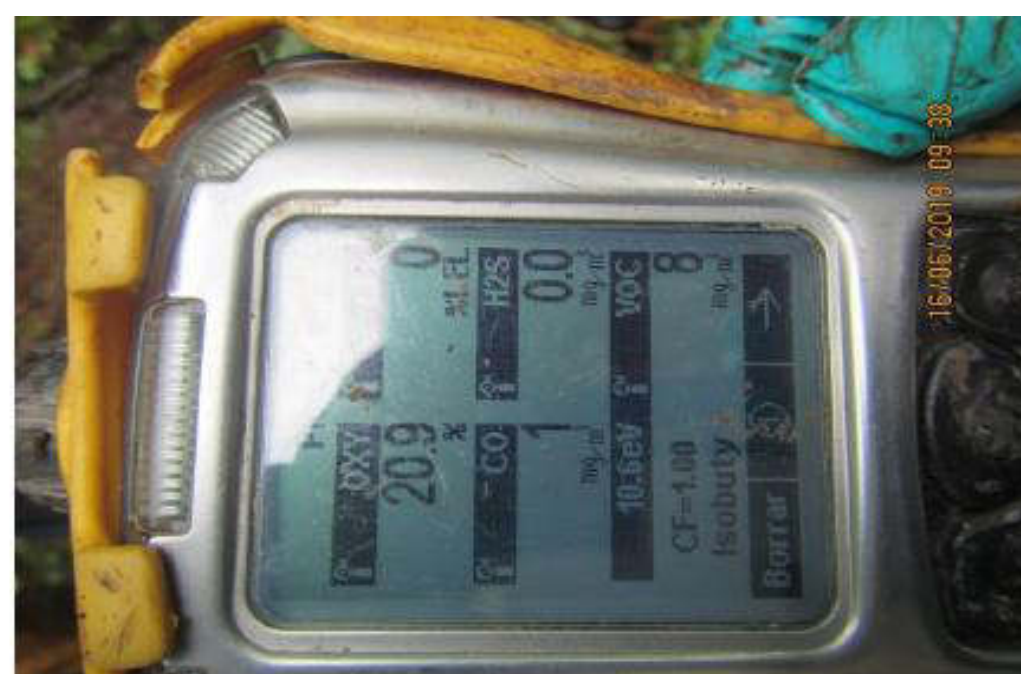
Vista de la pantalla del equipo detector de gases durante la medición de los gases generados por la muestra de suelo en el punto S0300-SU-001, en el que se registra COV=8 mg/m<sup>3</sup>. En este punto se registra características organolépticas debido a un ligero olor a hidrocarburos.

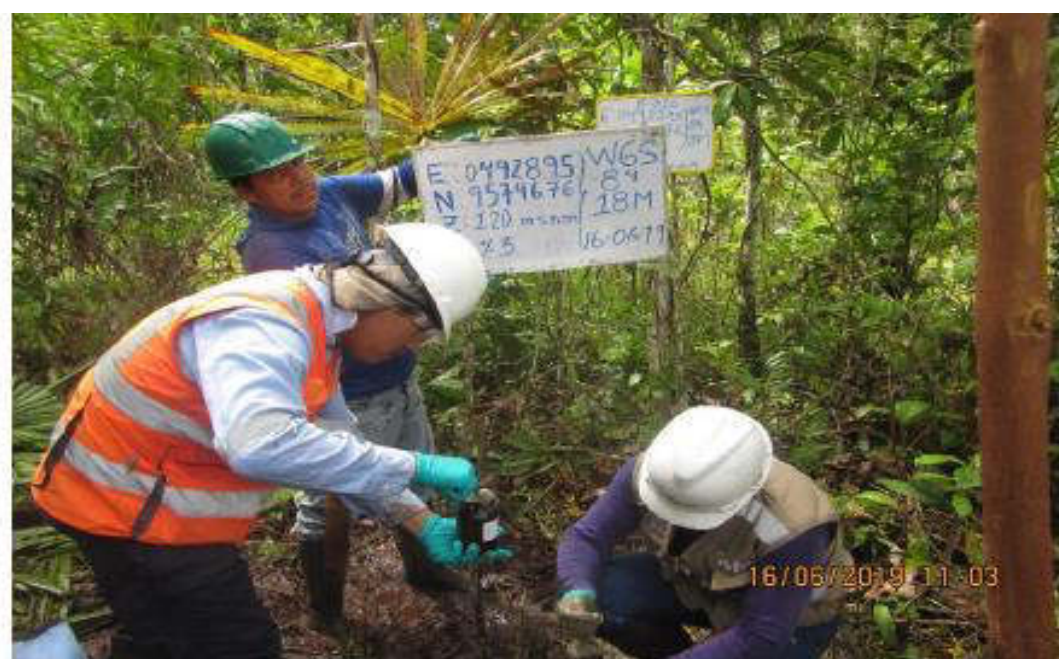
Muestreo de suelo de los parámetros TPH F2 (C<sub>10</sub>-C<sub>28</sub>), TPH F3 (C<sub>28</sub>-C<sub>40</sub>) y PAHs en el punto S0300-SU-002-PROF. Se observa vegetación herbácea y arbórea, con presencia de suelo mojado con textura arcillosa y arcillo arenosa.

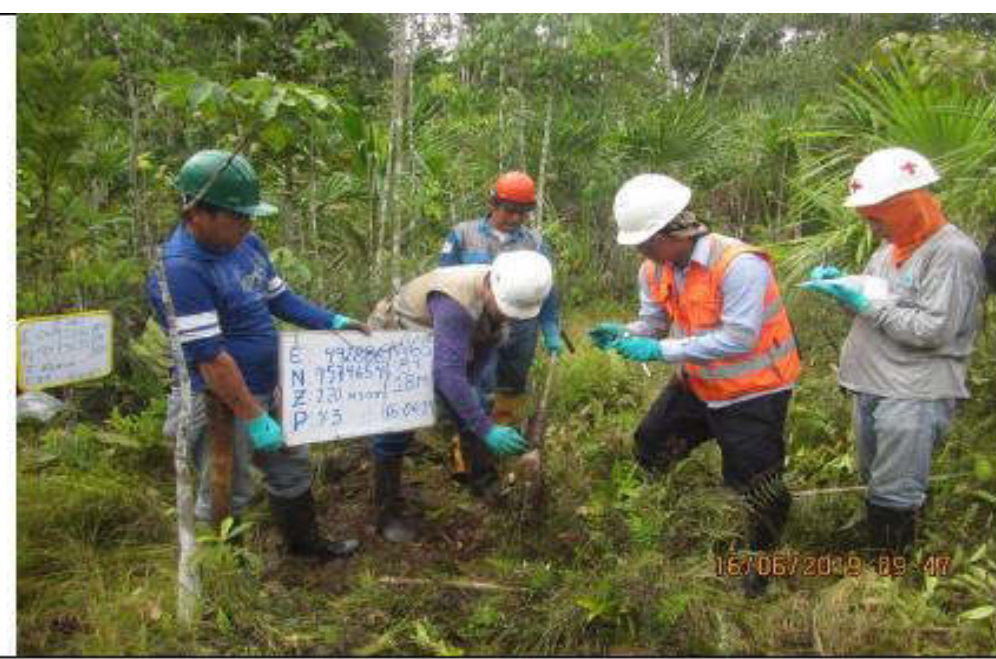
Muestreo de suelo en el punto S0300-SU-004 usando el barreno. Se observa vegetación herbácea y arbórea, con presencia de suelo mojado y arcilloso.

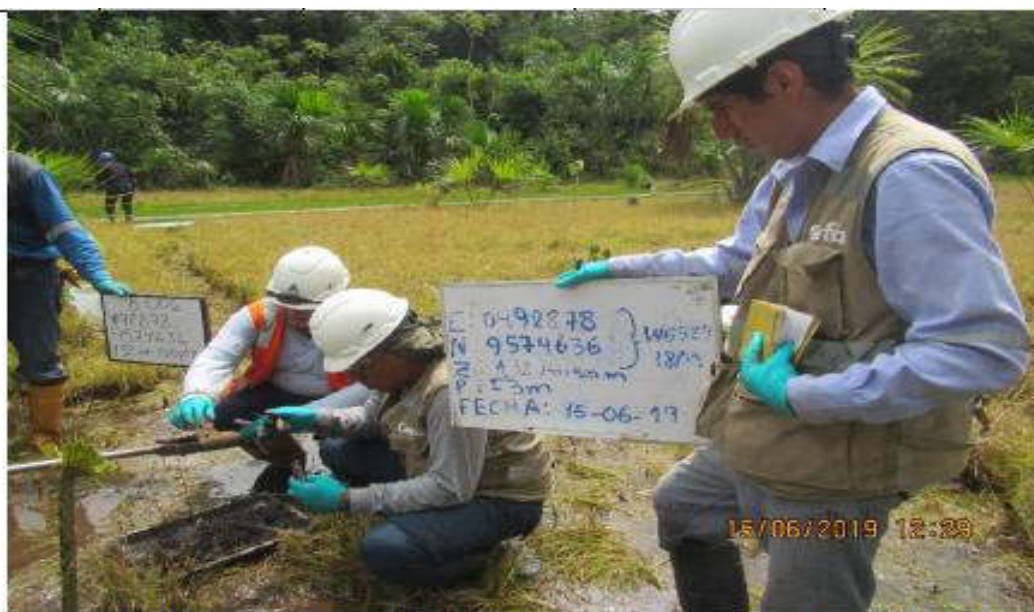
Muestreo de suelo del parámetro TPH F1 (C<sub>6</sub>-C<sub>10</sub>) en el punto S0300-SU-006 usando el barreno. Se observa vegetación herbácea y arbórea, con presencia de suelo con agua a nivel superficial. El suelo presente presenta textura arcillosa y limosa. Se observa formación de iridiscencia durante la remoción del suelo.

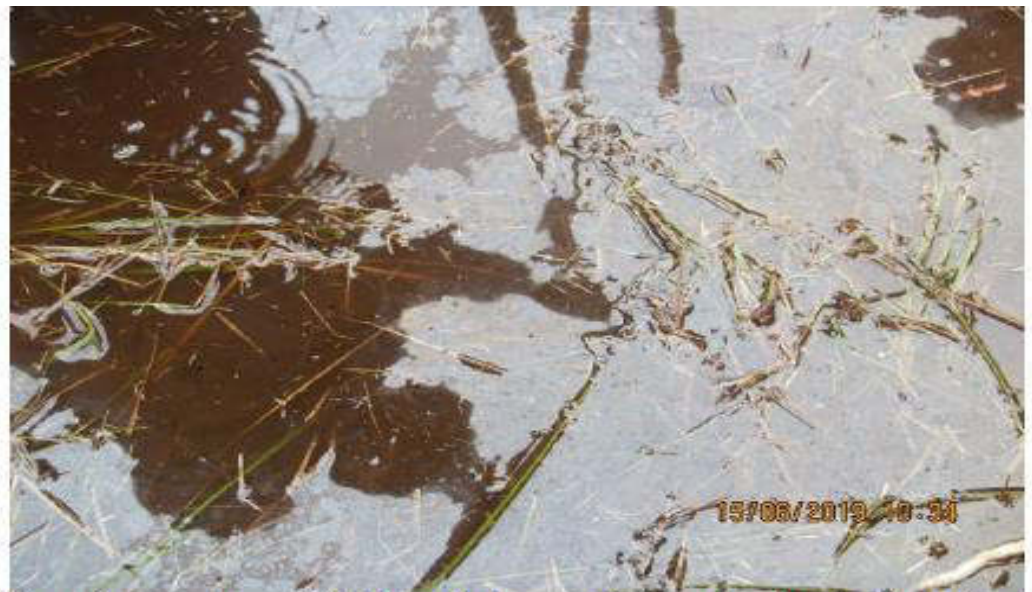
Iridiscencia en agua superficial luego de la remoción de suelo, durante el muestreo en el punto S0300-SU-008.

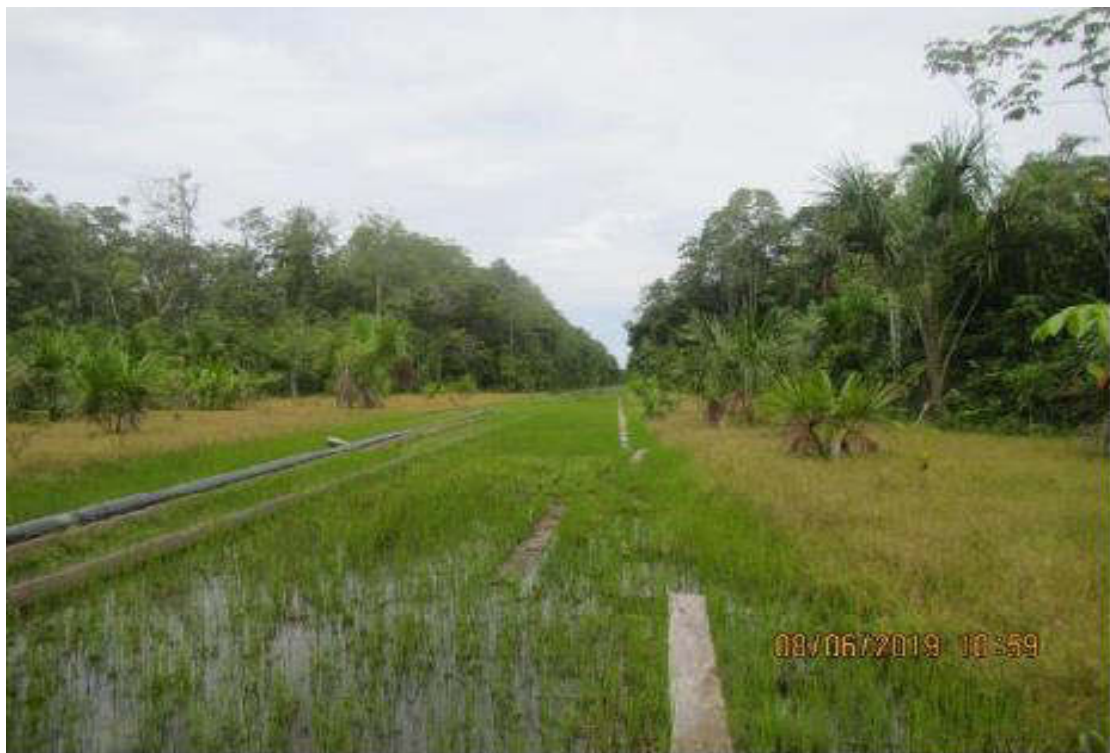
Ubicación de la referencia R003656, en la cual se observa la presencia de vegetación herbácea hasta 25 m a los lados del ducto y luego vegetación arbórea.

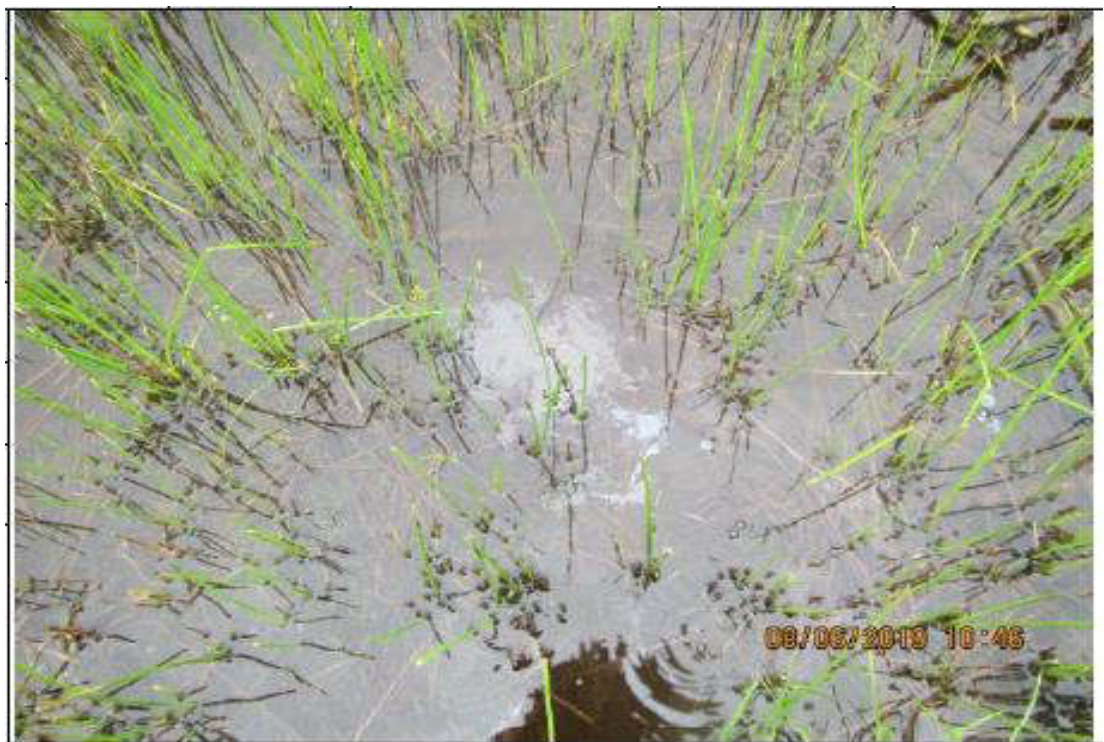
Se observa la presencia de iridiscencias en la superficie del suelo inundado.

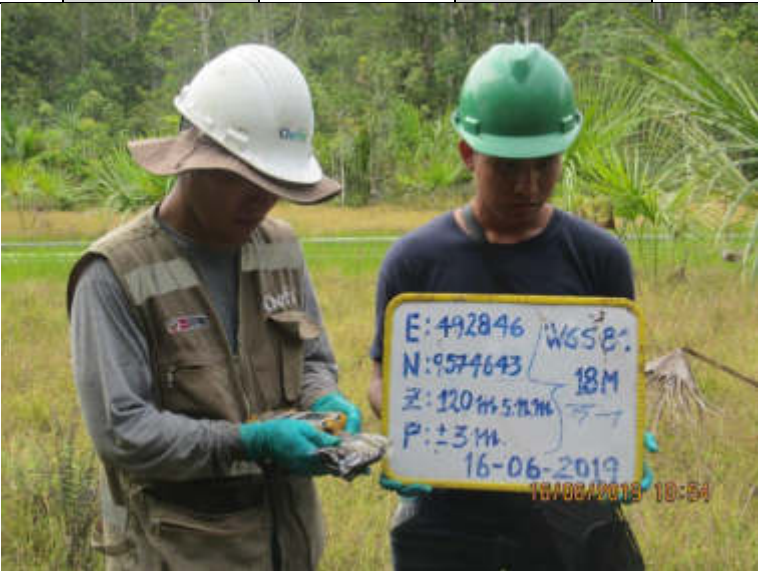
| Distrito | Trompeteros | Provincia | Loreto | Departamento | Loreto |
|---|---|---|---|---|---|
| <b>DESCRIPCIÓN:</b> Equipo detector de gases en la muestra de suelo del punto S0300-SU-005, se registra COV=0 mg/m <sup>3</sup> . Se observa vegetación herbácea y arbórea, con presencia de suelo mojado y arcilloso. | | | | | |

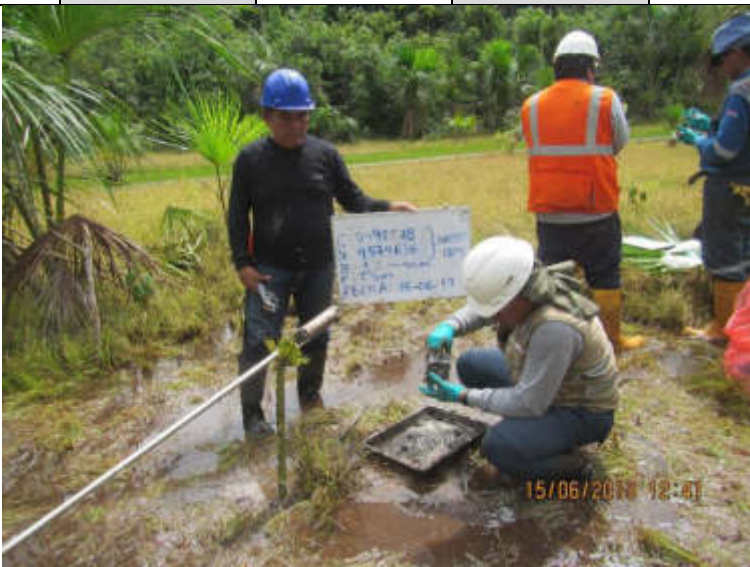
| Distrito | Trompeteros | Provincia | Loreto | Departamento | Loreto |
|---|---|---|---|---|---|
| <b>DESCRIPCIÓN:</b> Muestreo de suelo en el punto S0300-SU-006. Se observa vegetación herbácea y arbórea, con presencia de suelo mojado y arcilloso. | | | | | |
