**INFORME N.º 00550- 2019-OEFA/DEAM-SSIM**

a.	Zona evaluada	Sitio con código S0307 ubicado adyacente al lado oeste de la Plataforma 114 de la Locación Corrientes del Lote 8.
b.	Centroide del sitio S0307	Este: 493863

**EVALUACIÓN AMBIENTAL PARA LA IDENTIFICACIÓN DEL  
SITIO IMPACTADO POR ACTIVIDADES DE  
HIDROCARBUROS CON CÓDIGO S0307, UBICADO EN EL  
ÁMBITO DE LA CUENCA DEL RÍO CORRIENTES, DISTRITO  
DE TROMPETEROS, PROVINCIA Y DEPARTAMENTO DE  
LORETO**

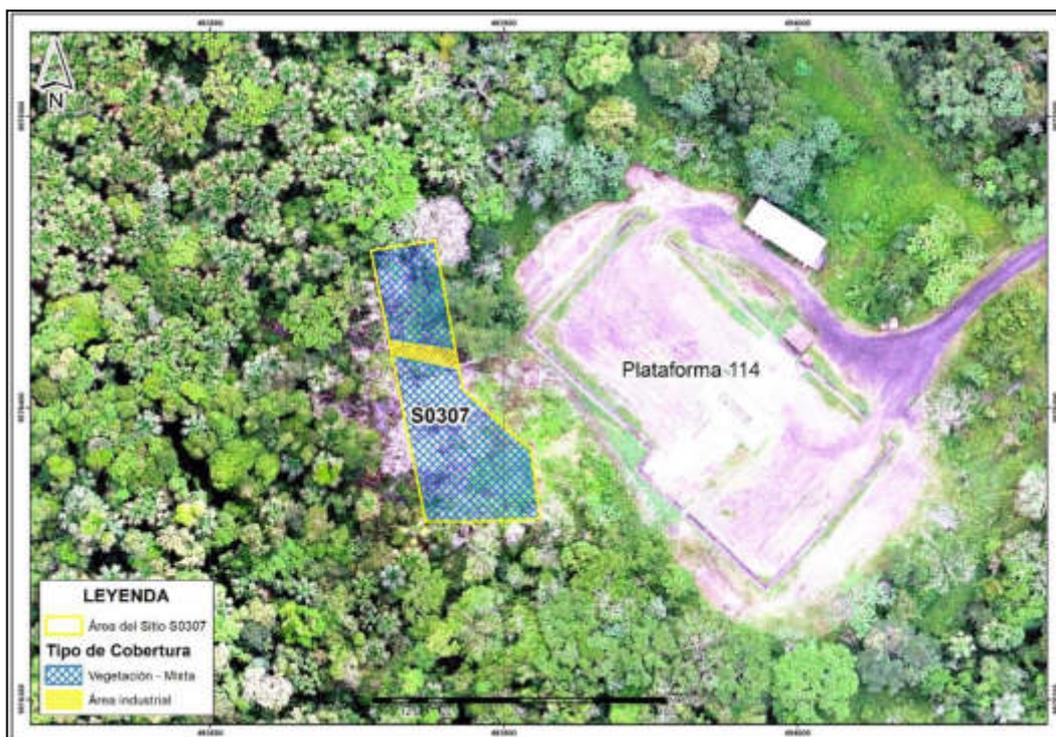
**Figura 3.3.** Predominancia de la vegetación mixta en el sitio S0307

Asimismo, se puede visualizar la predominancia de la cobertura de “Vegetación – Mixta”, en el sitio evaluado con código S0307.

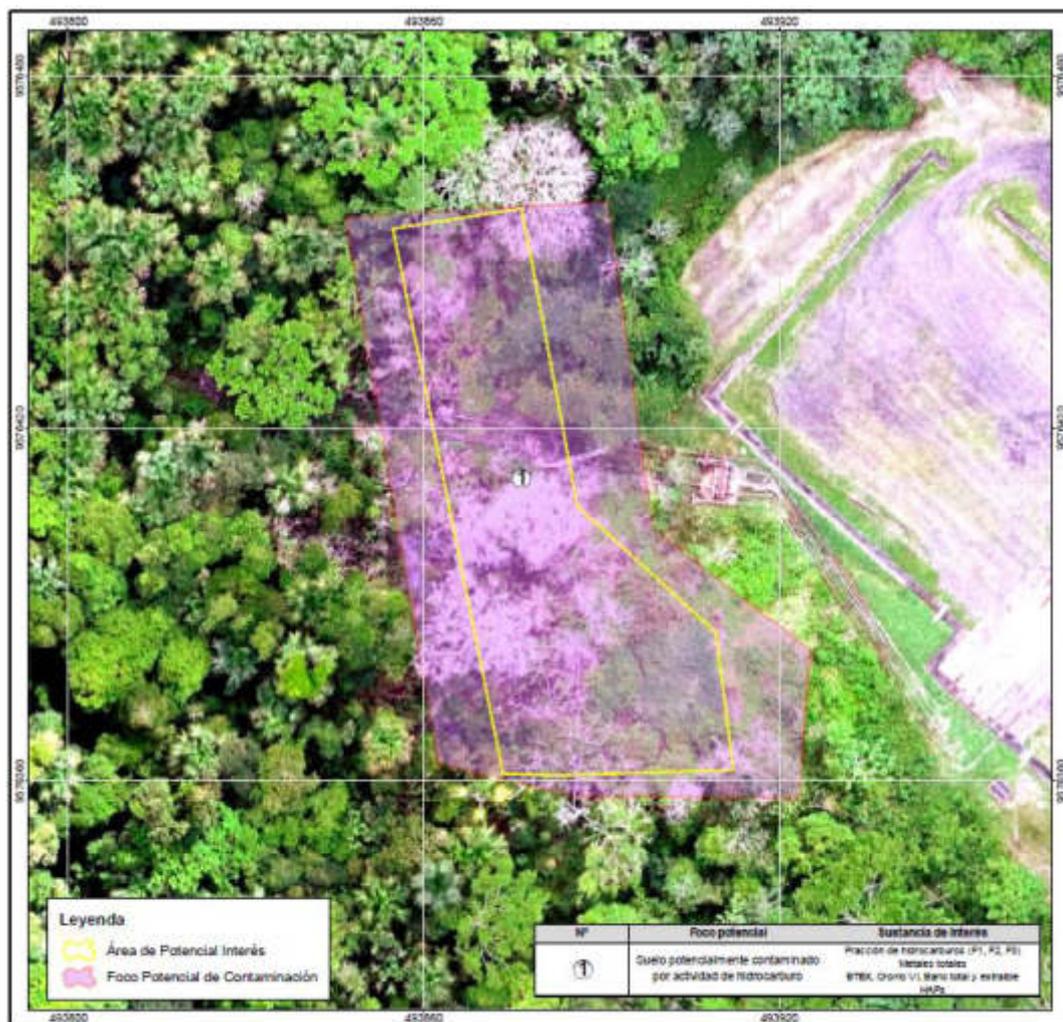
Figura 3.4. Focos potenciales de contaminación en el sitio S0307

La figura 3.4 presenta un mapa con la demarcación de los focos potenciales de contaminación identificados en el sitio S0307 y sus posibles sustancias de interés.

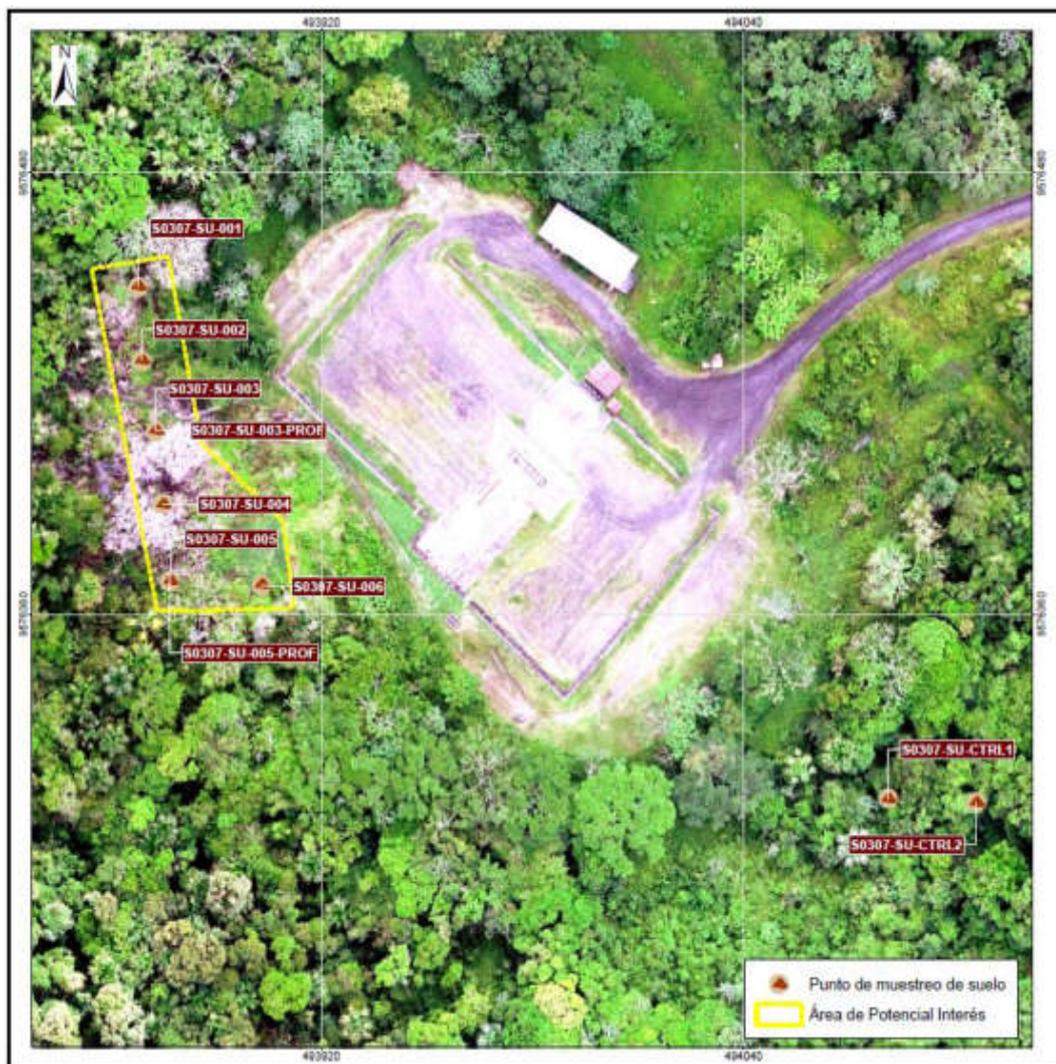
Figura 7.1. Ubicación de los puntos de muestreo de suelo

La distribución de las muestras se presenta en el mapa respectivo tal como se muestra en la figura 7-1 (Anexo 1.2).

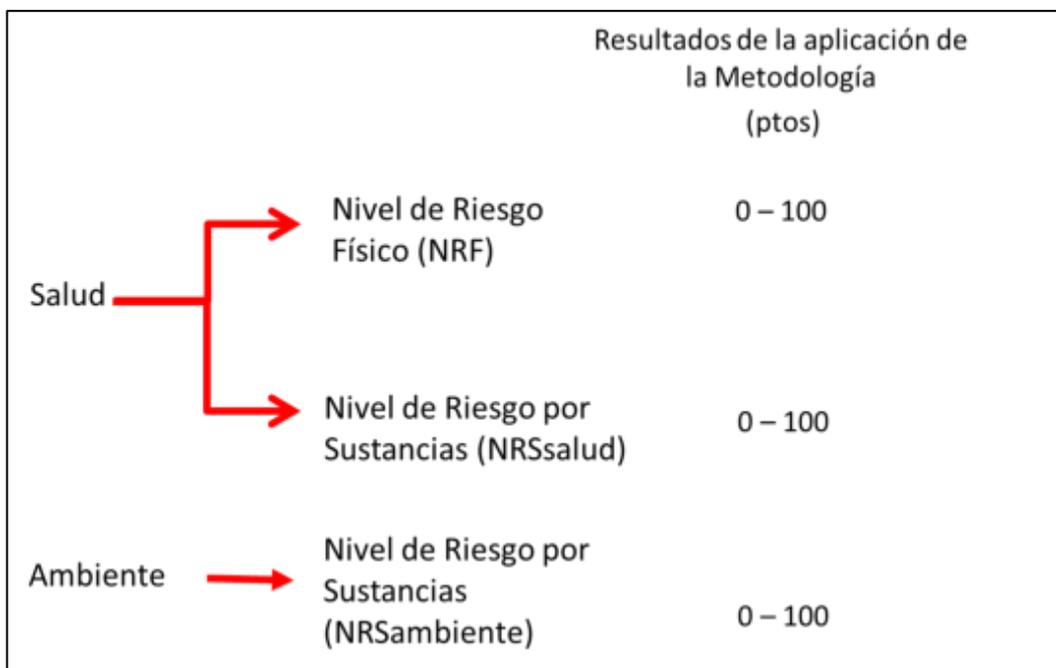
Figura 7-2. Indicadores de riesgos por presencia de peligros de tipo físico y por presencia de sustancias contaminantes

Cabe recordar que la metodología, establece tres indicadores que muestran los riesgos por la presencia de peligros de tipo físico y por la presencia de sustancias contaminantes.

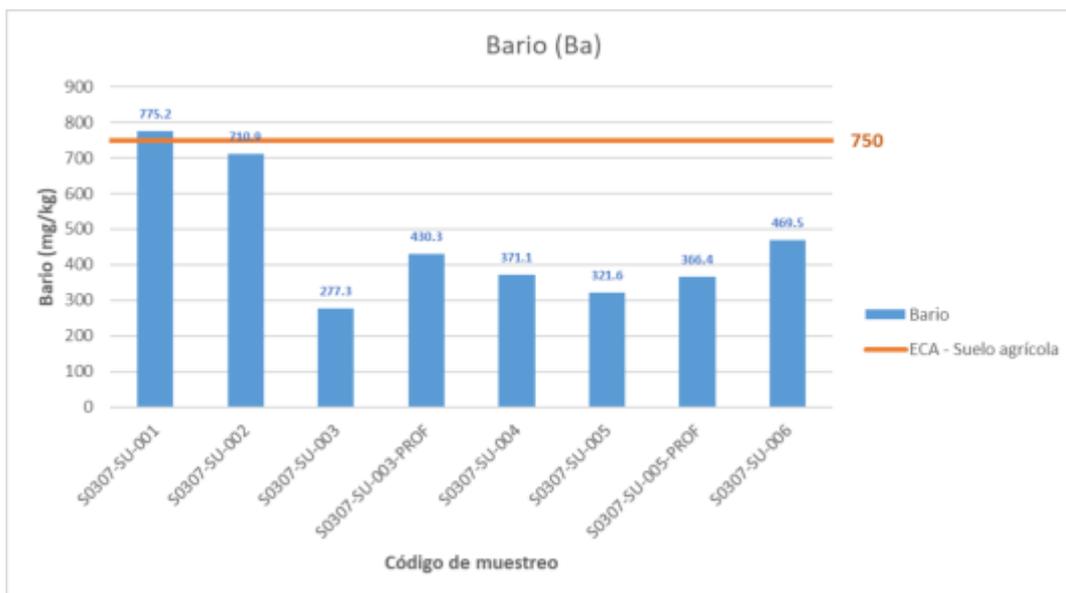
Figura 8.1. Resultados de Bario para el sitio S0307

En la figura 8-1 se muestran las concentraciones de Bario (Ba) en el suelo del sitio S0307, en la cual se puede apreciar que la muestra S0307-SU-001 (tomada entre 1,0 y 1,46 m) supera el ECA para suelo de uso agrícola en el parámetro Bario Total.

Considerando que, una muestra de suelo (S0307-SU-001) excedió el ECA para suelo de uso agrícola respecto del parámetro bario total (755,2 mg/kg), se realizó el ensayo de bario extraíble y bario total real en esta muestra, la cual registrando concentraciones de 365,80 y 772,2 mg/kg, respectivamente. A partir de este resultado y considerando la Figura 1 y los criterios de la *Soil Remediation Guidelines for Barite: Environmental Health and Human Health*; si los valores de bario extraíble no superan el valor de referencia establecido para bario extraíble en la Tabla 6, Fila A, equivalente a la Tabla 1 del ECA para Suelo de uso agrícola (250 mg/kg).

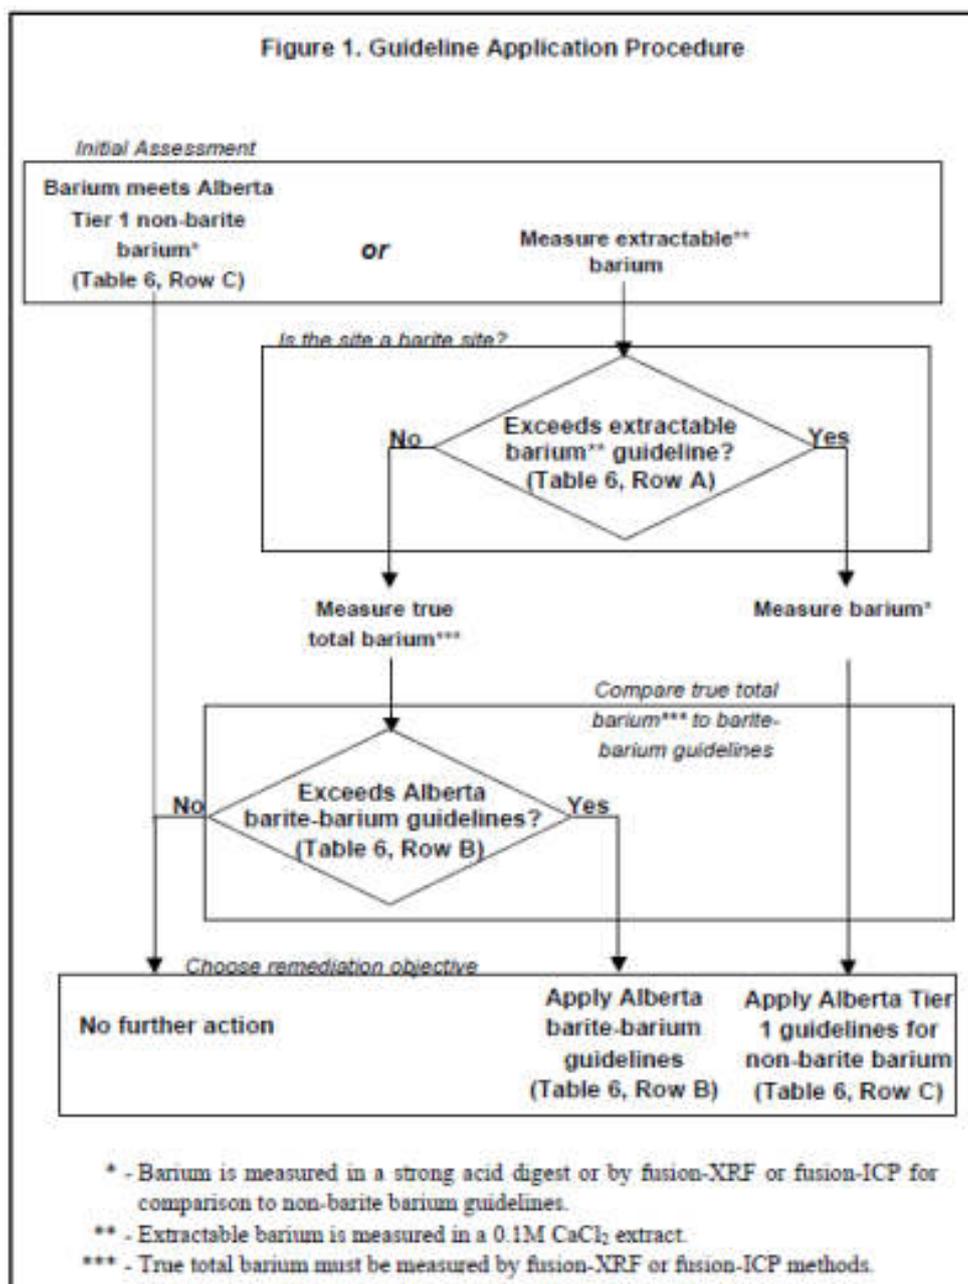
**Figura 8.2.** Flujograma del proceso de evaluación de sitio con baritina  
Fuente Soil Remediation Guidelines for Barite: Environmental health and Human Health

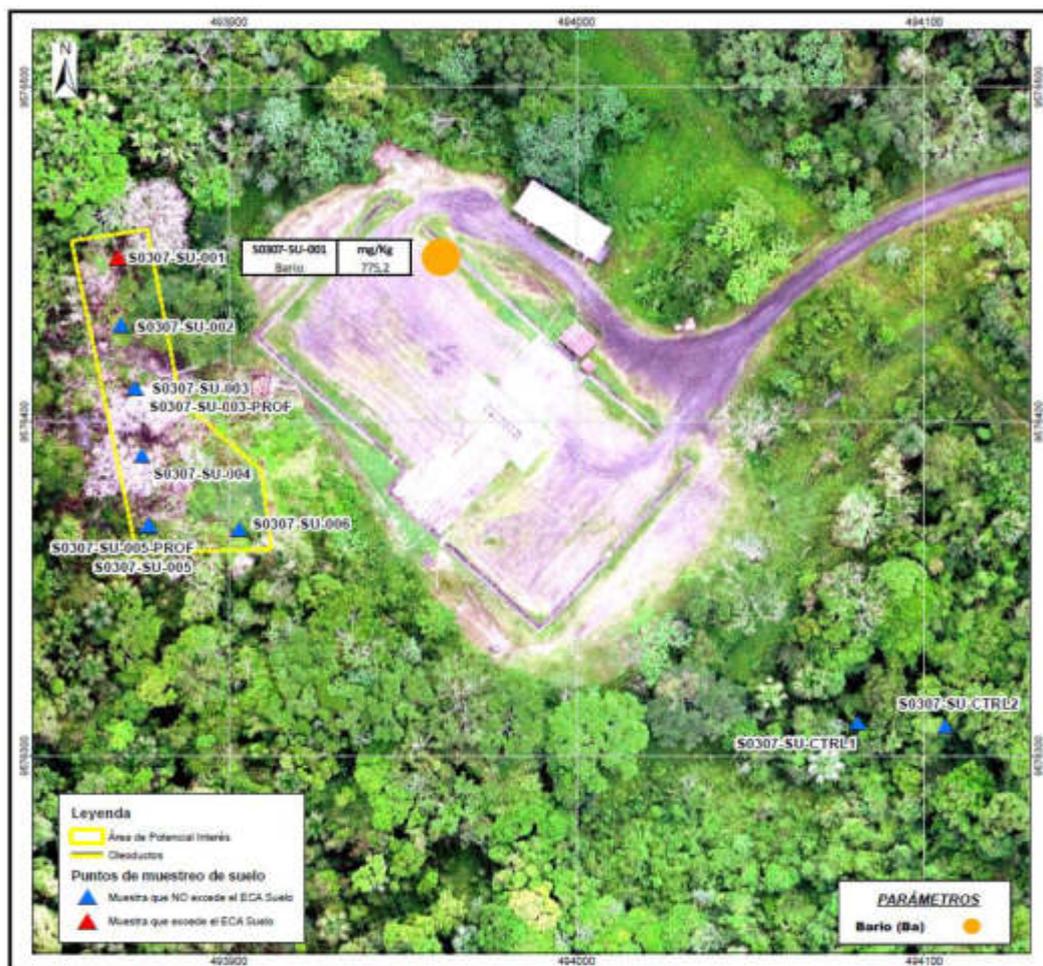
Figura 8.3. Punto de muestreo con concentraciones que superan el ECA

En la figura 8-3 se observa el punto de muestreo que superó el ECA en el área del sitio S0307

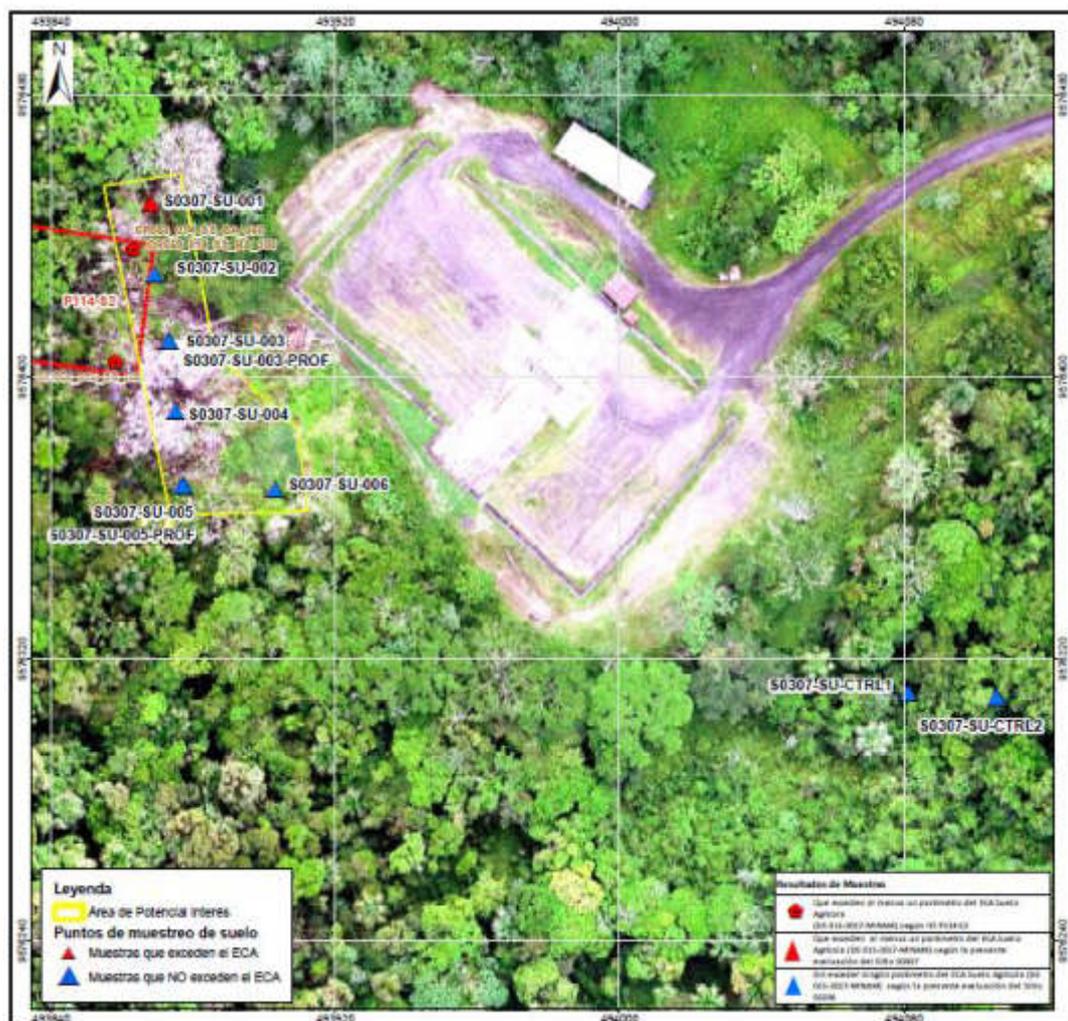
Figura 9.1. Resultados de los antecedentes y excedencias del muestreo en el sitio S0307

Del análisis de la distribución de los puntos de muestreo realizados para el área de potencial interés (API) del sitio S0307 (0,27 ha) y los resultados obtenidos en la fase de muestreo, se advierten que el sitio S0307 presenta contaminantes en el suelo, asociado a bario total de acuerdo a los resultados del muestreo de suelos en el API; así como a las fracciones de hidrocarburos F2, F3 registrados en dos muestras del sondeo 014 asociado al IISC con código P114-S2, las cuales exceden el ECA para suelo de uso agrícola; manteniéndose estos contaminantes en la parte noroeste del API de este sitio. Por lo cual, se recomienda realizar la fase de caracterización del sitio, específicamente en este sector.

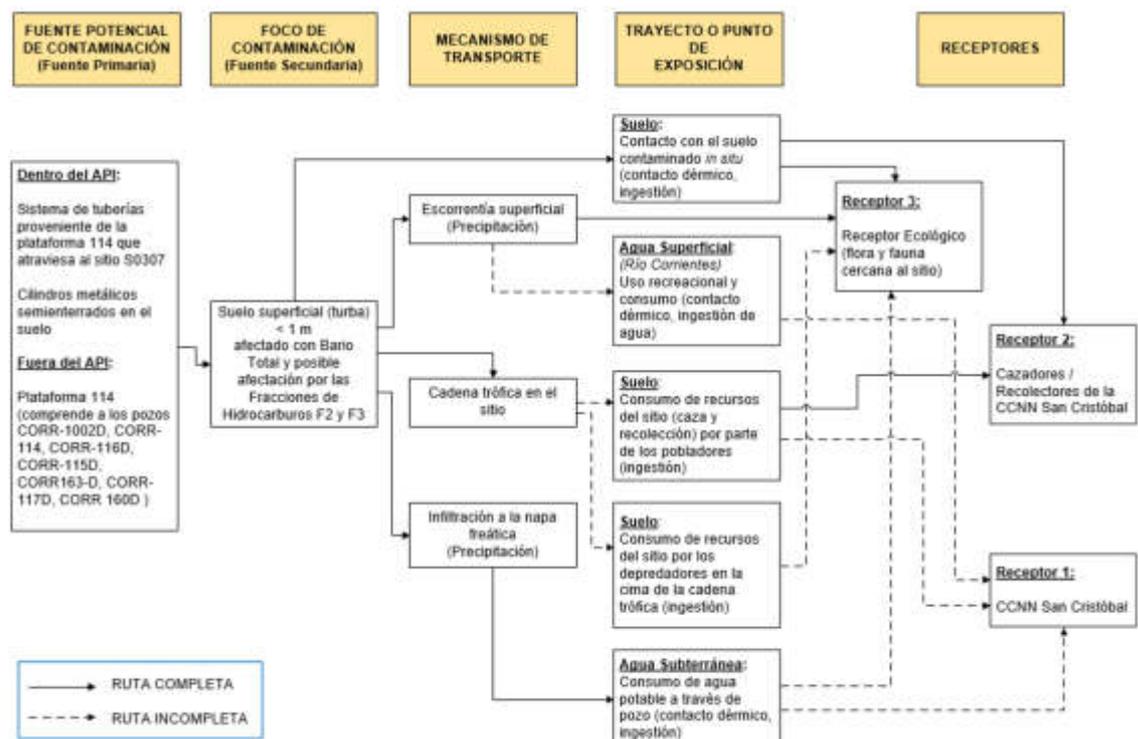
Figura 9.2. Esquema del Modelo conceptual inicial para el sitio S0307

El sitio S0307 constituye un sitio contaminado con presencia de bario total en el suelo, así como los parámetros Fracción de hidrocarburos F2 y F3 (considerando las excedencias del IISC con código P114-S2) los cuales estarían relacionados a eventos históricos de derrames de hidrocarburos provenientes del sistema de tuberías que cruzan por el sitio S0307, la cual proviene de la Plataforma 114, situado en sus inmediaciones cercanas al sitio (lado este); concluyendo así, que la presencia de estos contaminantes en el suelo estaría relacionada con las actividades de hidrocarburos. De acuerdo con lo manifestado, se confirma una afectación directa sobre el suelo en un área determinada de 2701 m<sup>2</sup>, tal como consta en el Registro Fotográfico (Anexo 8).

Para el sitio S0307 se estableció el modelo conceptual preliminar o inicial que muestra la interacción del sitio con los componentes ambientales y con los receptores humanos (Figura 9.1).
