**INFORME N.º00551- 2019-OEFA/DEAM-SSIM**

a.	Zona evaluada	Sitio con código S0302 ubicado al sur de la Plataforma 31XC de la Locación Corrientes del Lote 8.
b.	Centroide del sitio S0302	Este: 495180 m
	Coordenadas UTM WGS 84 Zona 18 M	Norte: 9576291 m

c.	Problemática identificada	Evaluar la calidad ambiental del sitio S0302 para su identificación como sitio impactado por actividades de hidrocarburos y la estimación del nivel de riesgo a la salud y al ambiente.
d.	La actividad se realizó en el marco de	Planefa 2019
e.	Periodo de ejecución	16 y 17 de junio de 2019
f.	Tipo de evaluación	Identificación de Sitio Impactado por actividades de Hidrocarburos

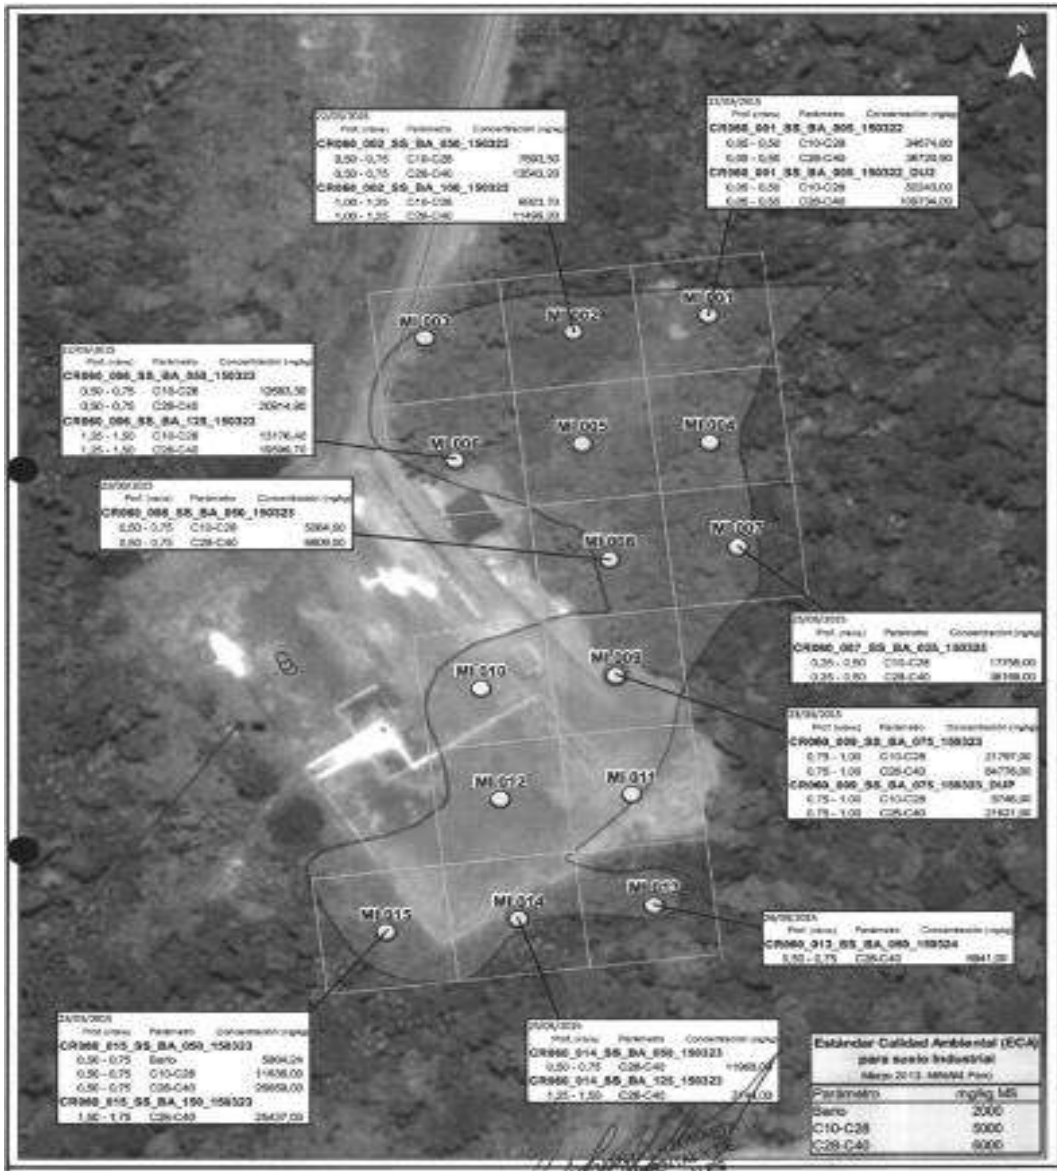
Figura 3-1. Ubicación de los puntos de muestreo del sitio P31-S1  
Fuente: Oficio N.º 1536-2017-MEM/DGAAE/DGAE (Informe de Identificación de Sitio con código P31-S1)

CR060\_013\_SS\_BA\_050\_150324, CR060\_014\_SS\_BA\_050\_150323, CR060\_014\_SS\_BA\_125\_150323, CR060\_015\_SS\_BA\_050\_150323, CR060\_015\_SS\_BA\_150\_150323 F2 y una muestra con código CR060\_015\_SS\_BA\_050\_150323 supero los ECA para suelo de uso industrial para F2 y Bario (Anexo 3).

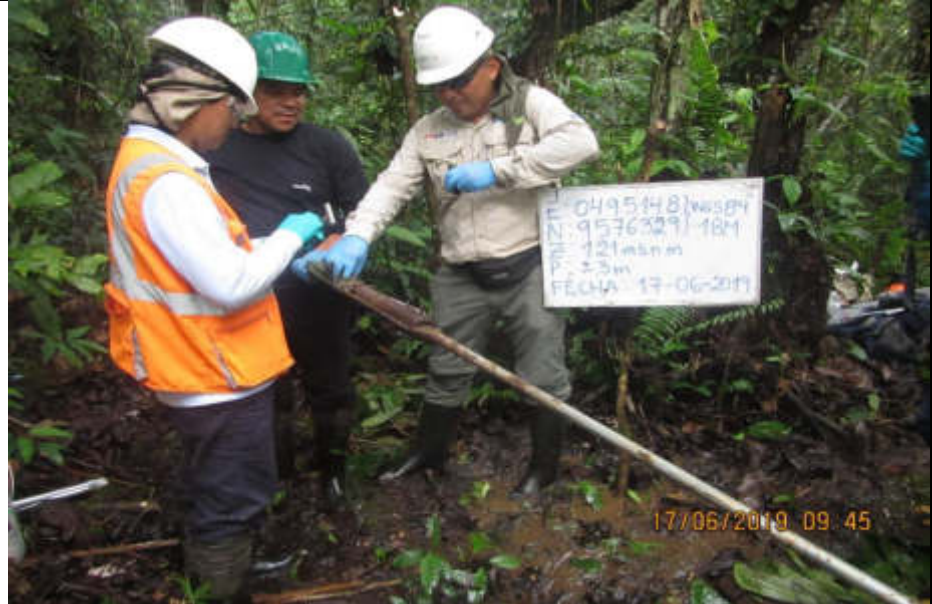
Suelo saturado y textura arcilloso de color gris, abundante materia orgánica en descomposición, vegetación herbácea y helechos en la zona.

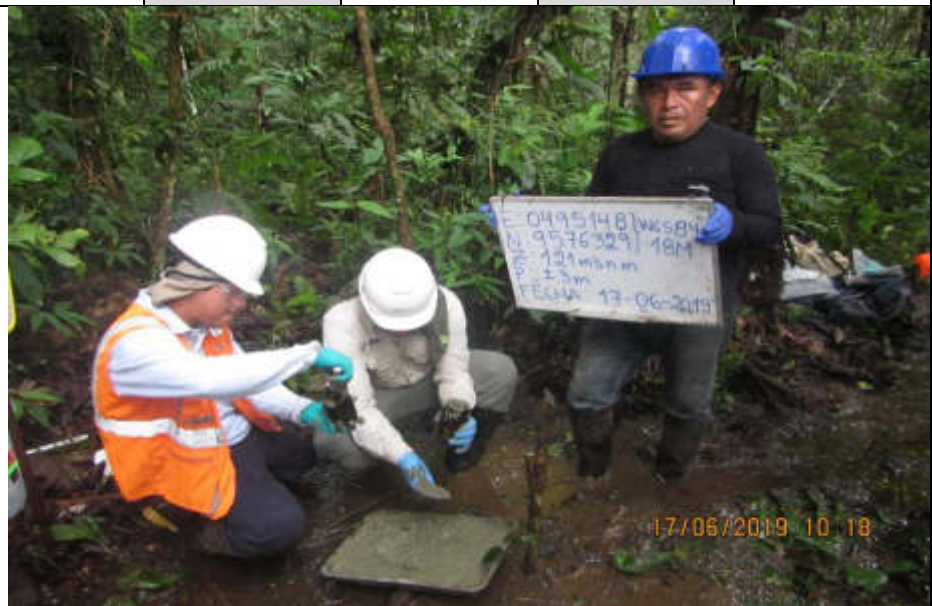
Suelo saturado y textura arcilloso de color gris, abundante materia orgánica en descomposición, vegetación herbácea y helechos en la zona.

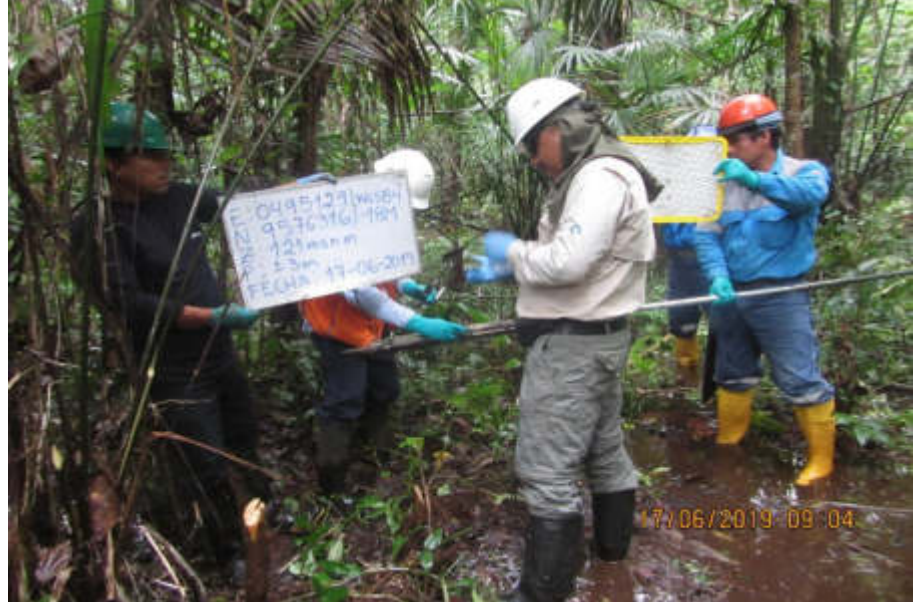
Distrito	Trompeteros	Provincia	Loreto	Departamento	Loreto
<b>FOTOGRAFÍA N.º 03 S0302-SU-002</b>					
Fecha: 17/06/2019					
Hora: 09:04 horas					
<b>COORDENADAS UTM -WGS84 – ZONA 18M</b>					
Este (m): 495129					
Norte (m): 9576316					
Altitud (m.s.n.m): 121					
Precisión: ± 3

Suelo saturado y textura arcilloso de color gris, abundante materia orgánica en descomposición, vegetación herbácea y presencia de palmeras de aguaje en la zona.

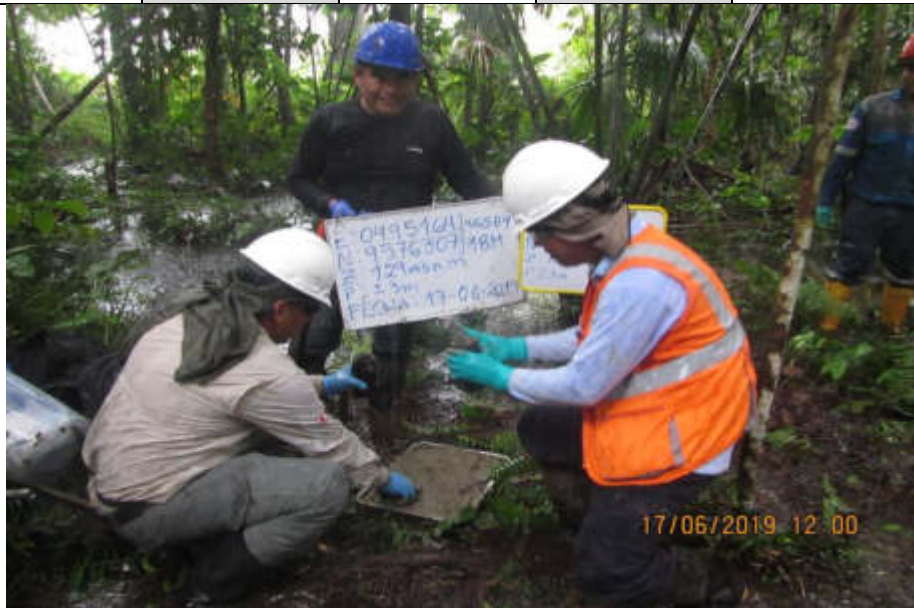
Distrito	Trompeteros	Provincia	Loreto	Departamento	Loreto
<b>FOTOGRAFÍA N.º 04 S0302-SU-003</b>					
Fecha: 17/06/2019					
Hora: 12:00 horas					
<b>COORDENADAS UTM -WGS84 – ZONA 18M</b>					
Este (m): 495164					
Norte (m): 9576307					
Altitud (m.s.n.m): 129					
Precisión: ± 3

Suelo saturado y textura arcilloso de color gris, abundante materia orgánica en descomposición, vegetación herbácea y helechos y palmeras de aguaje en la zona.

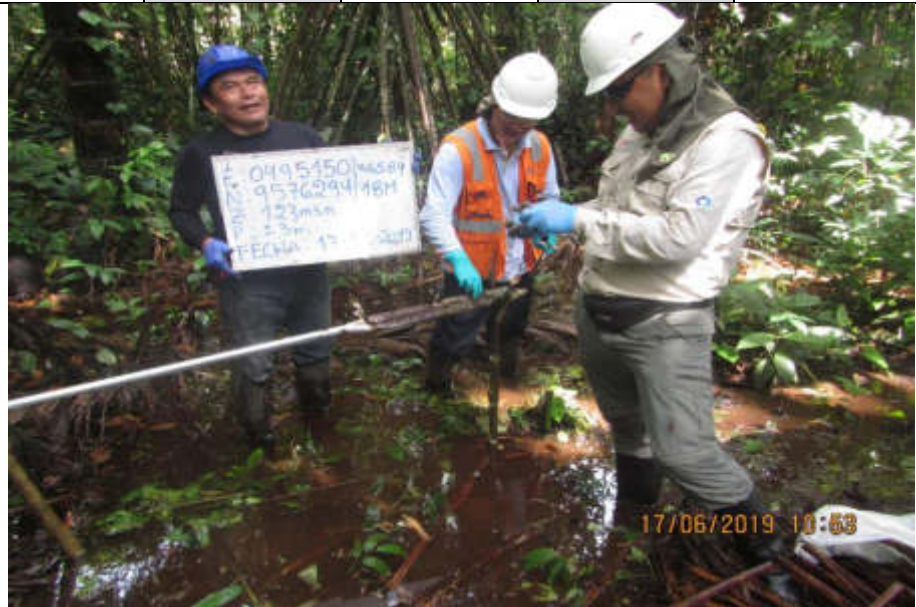
<b>FOTOGRAFÍA N.º 05 S0302-SU-004</b>
Fecha: 17/06/2019
Hora: 10:53 horas
<b>COORDENADAS UTM -WGS84 – ZONA 18M</b>
Este (m): 495150
Norte (m): 9576294
Altitud (m.s.n.m): 123
Precisión: ± 3

**DESCRIPCIÓN:** Suelo saturado y textura arcilloso de color gris, abundante materia orgánica en descomposición, vegetación herbácea, palmera de aguaje y cashapona en la zona.

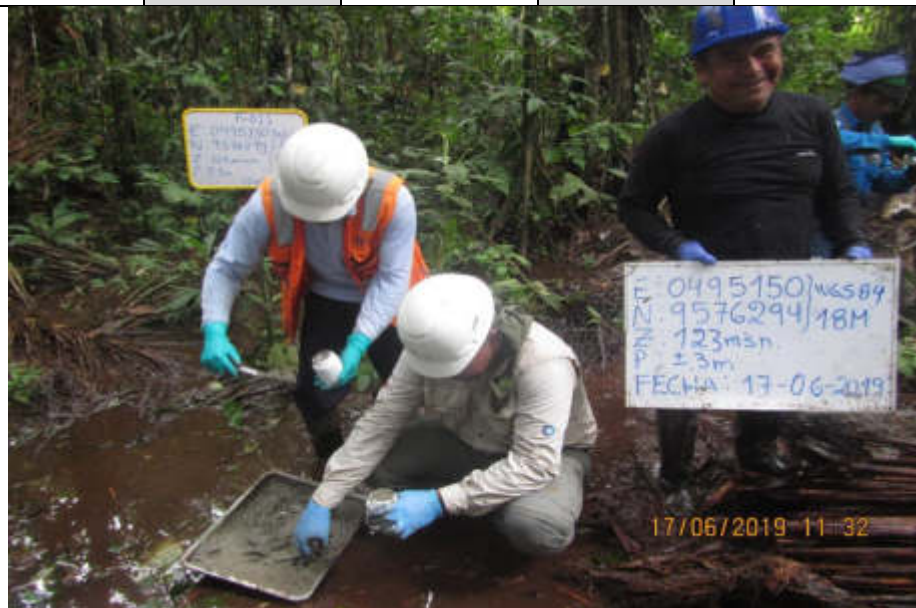
**DESCRIPCIÓN:** Suelo saturado y textura arcilloso de color gris, abundante materia orgánica en descomposición, vegetación herbácea, palmeras de aguaje y helechos en la zona.

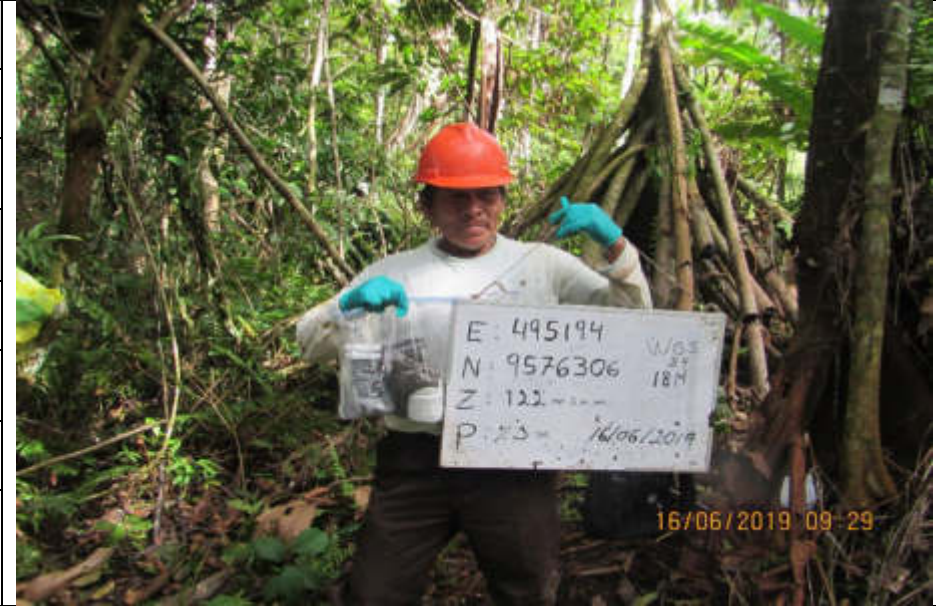
**DESCRIPCIÓN:** Suelo saturado, abundante materia orgánica en descomposición, vegetación herbácea, cashapona y helechos en la zona.

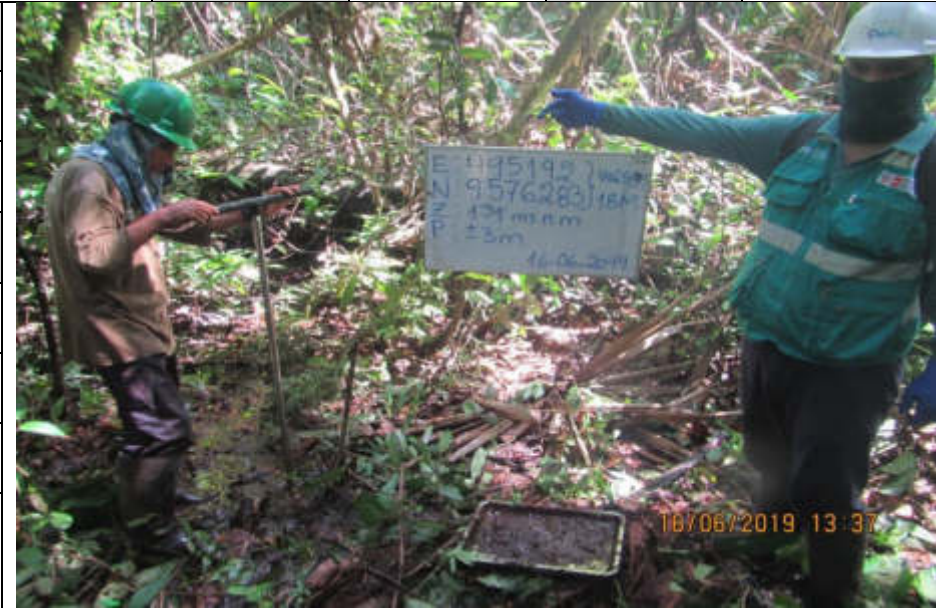
**DESCRIPCIÓN:** Suelo saturado, textura limoso de color marrón oscuro, abundante materia orgánica en descomposición, vegetación herbácea, palmeras de aguaje y helechos en la zona.

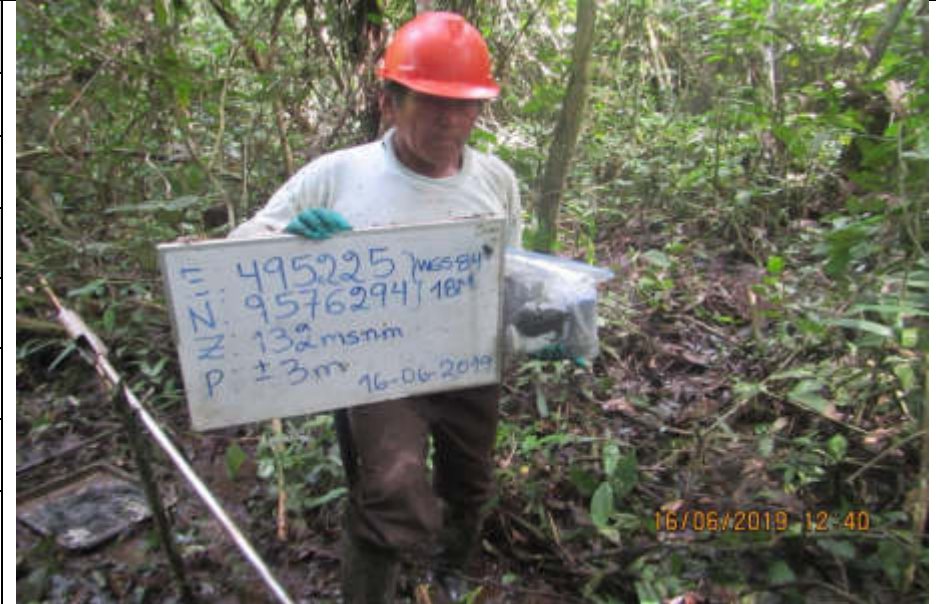
<b>FOTOGRAFÍA N.º 09</b> S0302-SU-007
Fecha: 16/06/2019
Hora: 12:40 horas
<b>COORDENADAS</b> UTM -WGS84 – ZONA 18M
Este (m): 495225
Norte (m): 9576294
Altitud (m.s.n.m): 132
Precisión: ± 3

**DESCRIPCIÓN:** Suelo saturado, abundante materia orgánica en descomposición, vegetación herbácea y helechos en la zona.

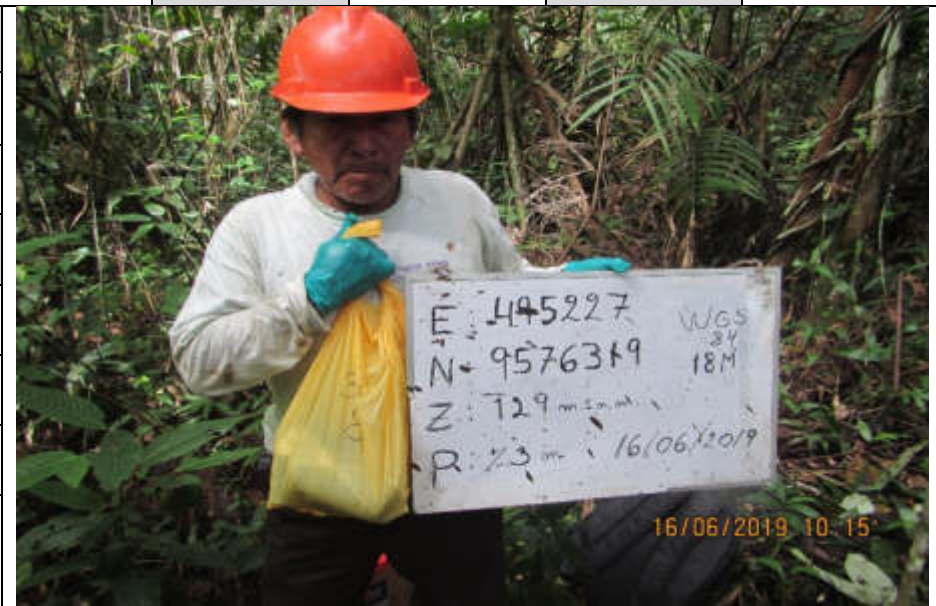
<b>FOTOGRAFÍA N.º 10</b> S0302-SU-008
Fecha: 16/06/2019
Hora: 10:15 horas
<b>COORDENADAS</b> UTM -WGS84 – ZONA 18M
Este (m): 495227
Norte (m): 9576319
Altitud (m.s.n.m): 129
Precisión: ± 3

**DESCRIPCIÓN:** Suelo saturado, abundante materia orgánica en descomposición, vegetación herbácea, palmeras de aguaje, cashapona y helechos en la zona.

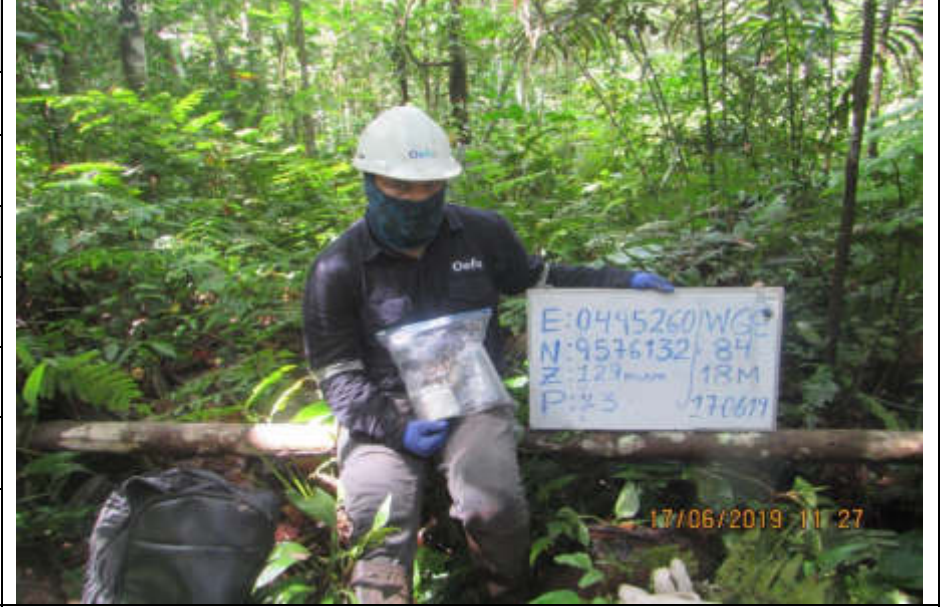
<b>FOTOGRAFÍA N.º 13 S0302-SU-CTRL2</b>
Fecha: 17/06/2019
Hora: 11:27 horas
<b>COORDENADAS UTM -WGS84 – ZONA 18M</b>
Este (m): 495260
Norte (m): 9576132
Altitud (m.s.n.m): 129
Precisión: ± 3

**DESCRIPCIÓN:** Suelo saturado, abundante materia orgánica en descomposición, vegetación herbácea y helechos en la zona.

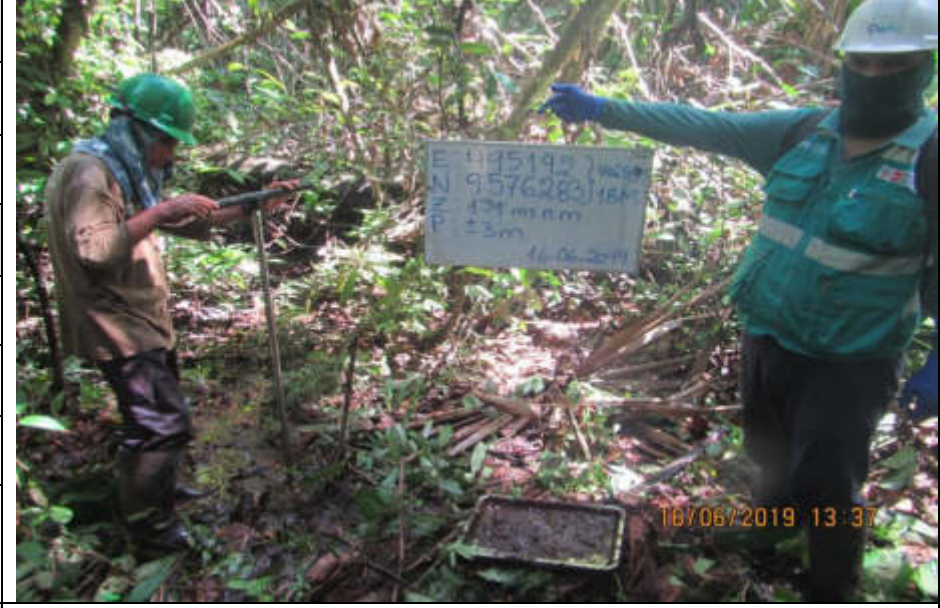
<b>FOTOGRAFÍA N.º 14 S0302-SU-DUP1</b>
Fecha: 16/06/2019
Hora: 13:37 horas
<b>COORDENADAS UTM -WGS84 – ZONA 18M</b>
Este (m): 495192
Norte (m): 9576283
Altitud (m.s.n.m): 131
Precisión: ± 3

**DESCRIPCIÓN:** Suelo saturado, textura limoso de color marrón oscuro, abundante materia orgánica en descomposición, vegetación herbácea, palmeras de aguaje y helechos en la zona. Este duplicado pertenece al punto de muestreo S0302-SU-006.

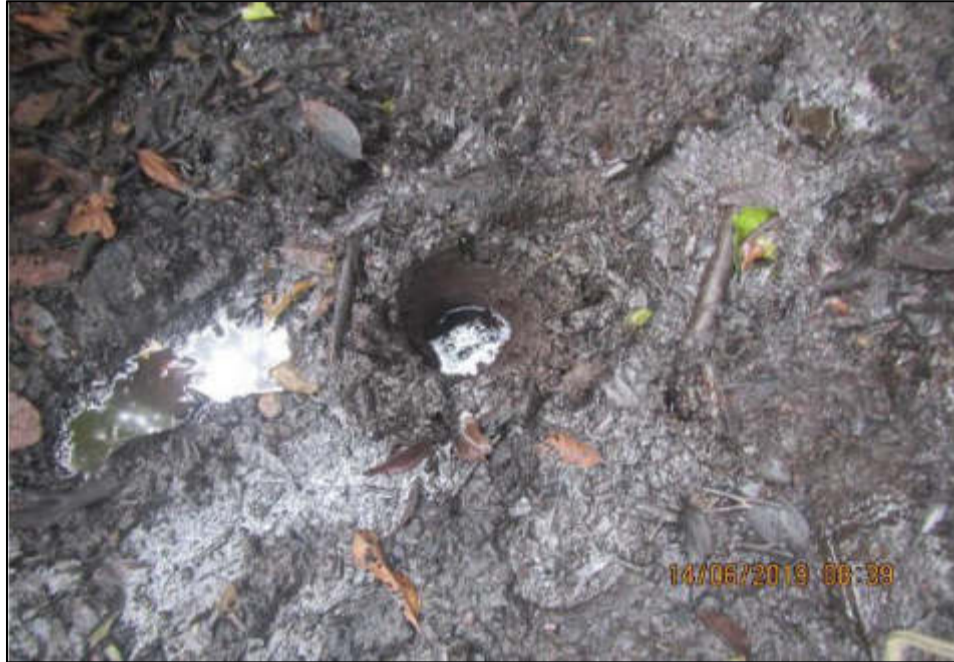
Se evidenció organolepticamente indicios de afectación por presencia de hidrocarburos (color y olor) durante los sondeos de muestreo. Se evidencia iridiscencia y manchas oscuras de hidrocarburos en el suelo saturado.

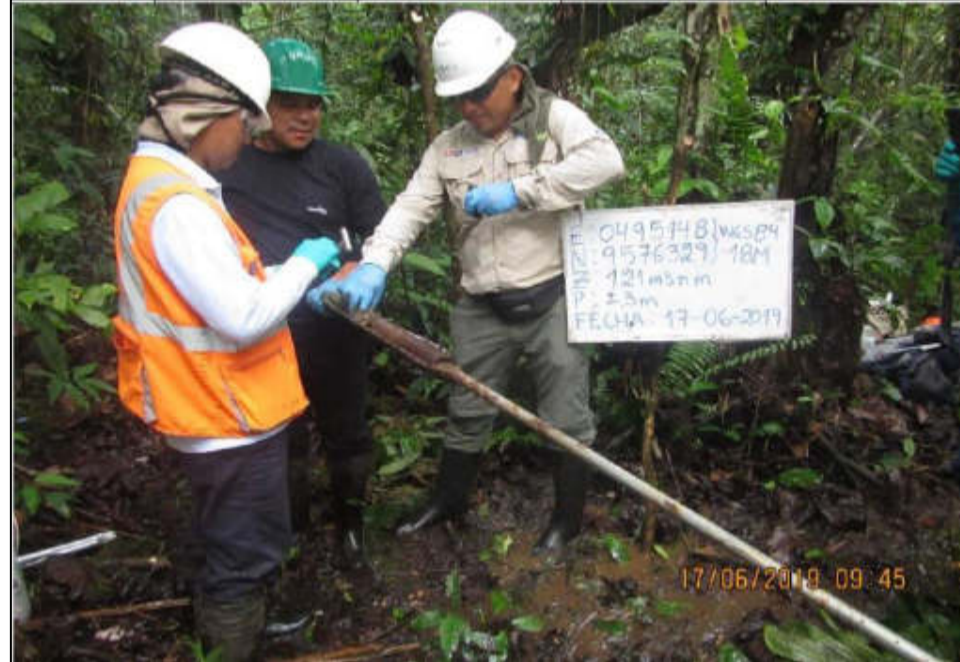
El suelo saturado presenta abundante materia orgánica hasta los 2,25 m de profundidad. El suelo contiguo presentó una textura arcillosa hasta los 2,60 m de profundidad.

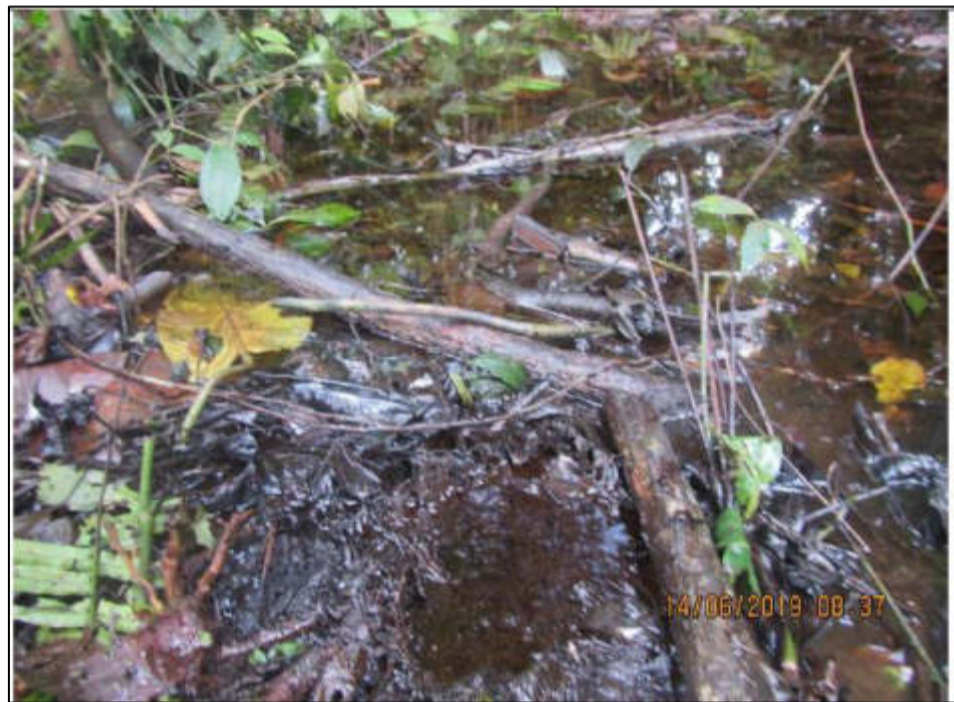
Se evidenció organolepticamente indicios de afectación por presencia de hidrocarburos (iridiscencia y manchas oleosas en el suelo saturado) durante los sondeos de muestreo.

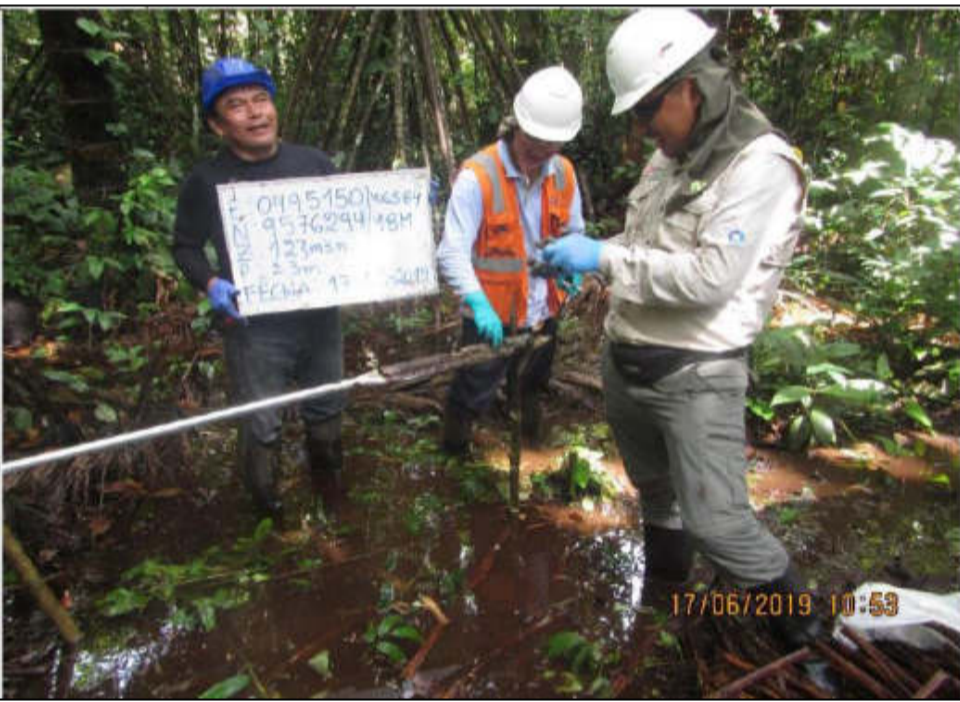
Se evidenció un nivel de agua hasta 0,20 m de profundidad así como suelo saturado con presencia de hojarasca, raíces y materia orgánica en descomposición (turba).

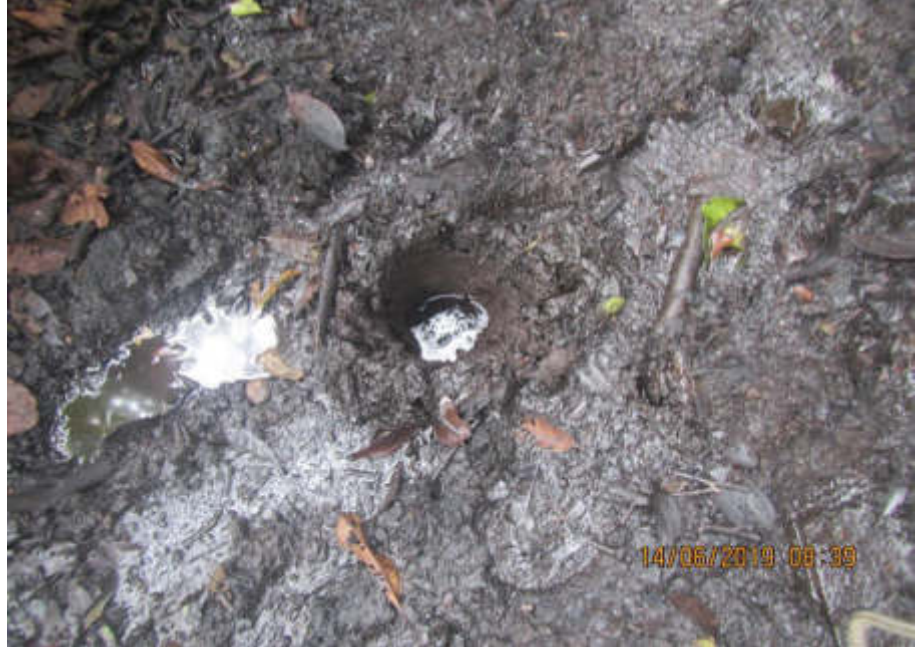
**DESCRIPCIÓN:** Se evidenció organolépticamente indicios de afectación por presencia de hidrocarburos (color y olor) en el sitio S0302 después de hacer las excavaciones.

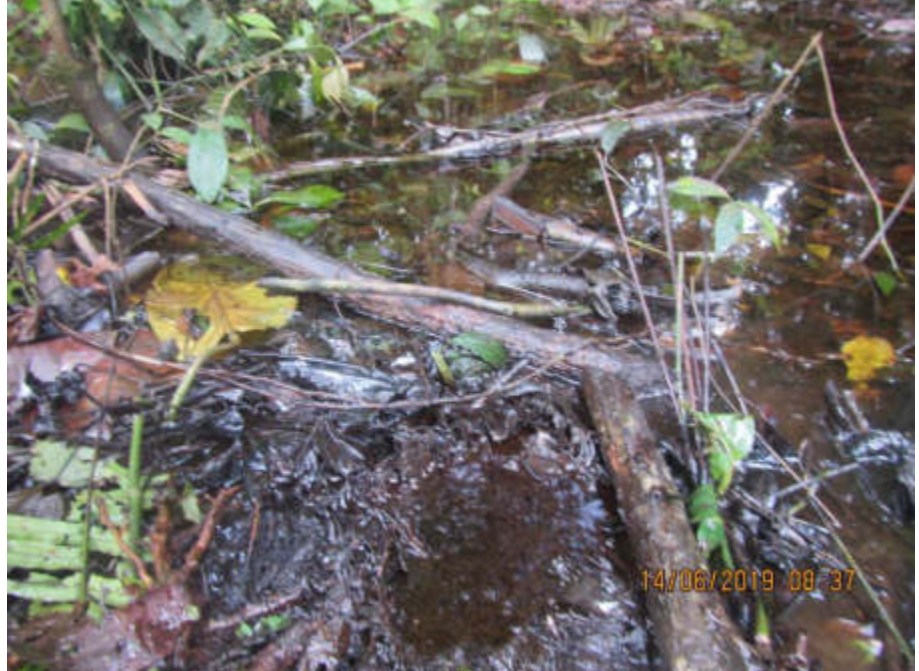
**DESCRIPCIÓN:** Se evidenció organolépticamente indicios de afectación por presencia de hidrocarburos (color y olor) en el sitio S0302 después de hacer las excavaciones.

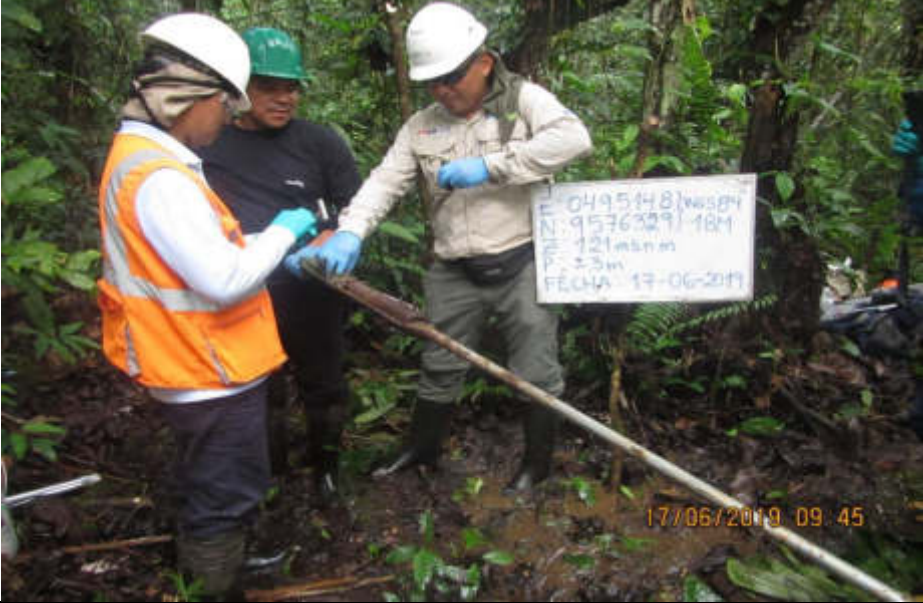
Fecha: 17/06/2019					
Hora: 09:45 horas					
<b>COORDENADAS</b> UTM -WGS84 – ZONA 18M					
Este (m): 495148					
Norte (m): 9576329					
Altitud (m.s.n.m): 121					
Precisión: ± 3		17/06/2019 09:45			
<b>DESCRIPCIÓN:</b>		Suelo saturado y textura arcilloso de color gris, abundante materia orgánica en descomposición, vegetación herbácea y helechos en la zona.			
EJECUCIÓN DEL MUESTREO AMBIENTAL DE CALIDAD DE SUELO EN EL SITIO CON CODIGO S0302 UBICADO EN EL AMBITO DE LA CUENCA DEL RÍO CORRIENTES, DISTRITO DE TROMPETEROS, PROVINCIA Y DEPARTAMENTO DE LORETO

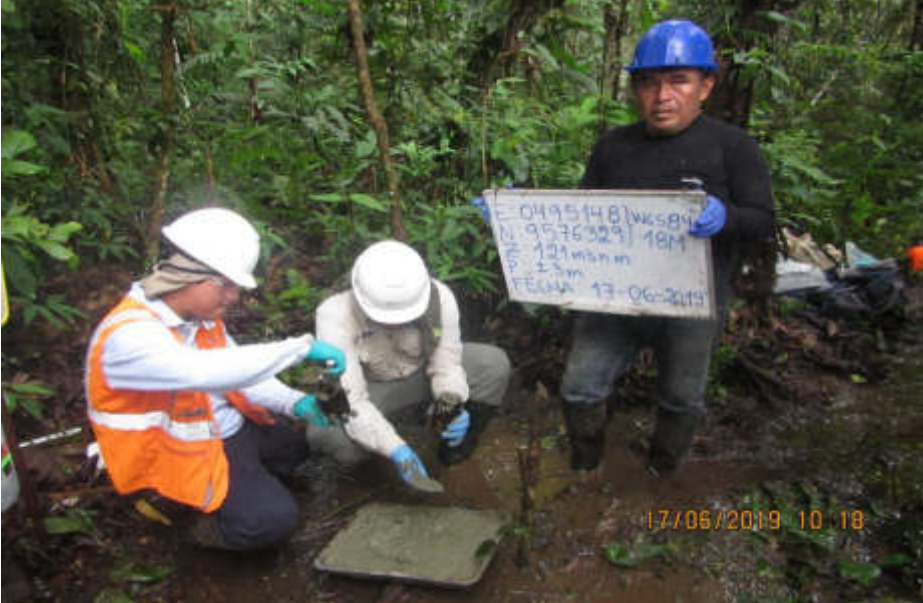
CUE: 2019-05-006			Código de acción: 0007-05-2019-402		
Distrito	Trompeteros	Provincia	Loreto	Departamento	Loreto
<b>FOTOGRAFÍA N.º 02</b> S0302-SU-001-PROF

Fecha: 17/06/2019					
Hora: 10:18 horas					
<b>COORDENADAS</b> UTM -WGS84 – ZONA 18M					
Este (m): 495148					
Norte (m): 9576329					
Altitud (m.s.n.m): 121					
Precisión: ± 3		17/06/2019 10:18			
<b>DESCRIPCIÓN:</b>		Suelo saturado y textura arcilloso de color gris, abundante materia orgánica en descomposición, vegetación herbácea y helechos en la zona.

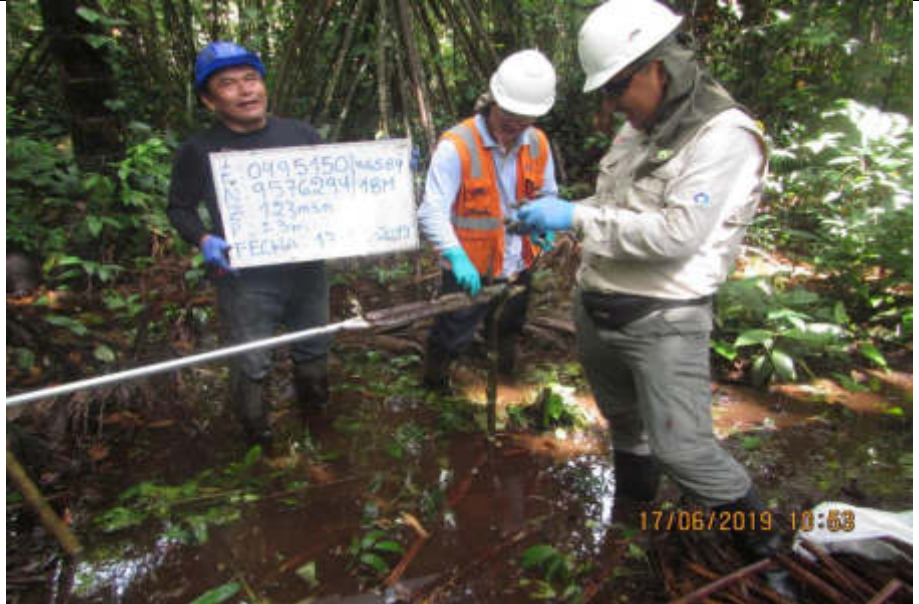
Distrito	Trompeteros	Provincia	Loreto	Departamento	Loreto
<b>FOTOGRAFÍA N.º 05 S0302-SU-004</b>					
Fecha: 17/06/2019					
Hora: 10:53 horas					
<b>COORDENADAS UTM -WGS84 – ZONA 18M</b>					
Este (m): 495150					
Norte (m): 9576294					
Altitud (m.s.n.m): 123					
Precisión: ± 3

Suelo saturado y textura arcilloso de color gris, abundante materia orgánica en descomposición, vegetación herbácea, palmera de aguaje y cashapona en la zona.

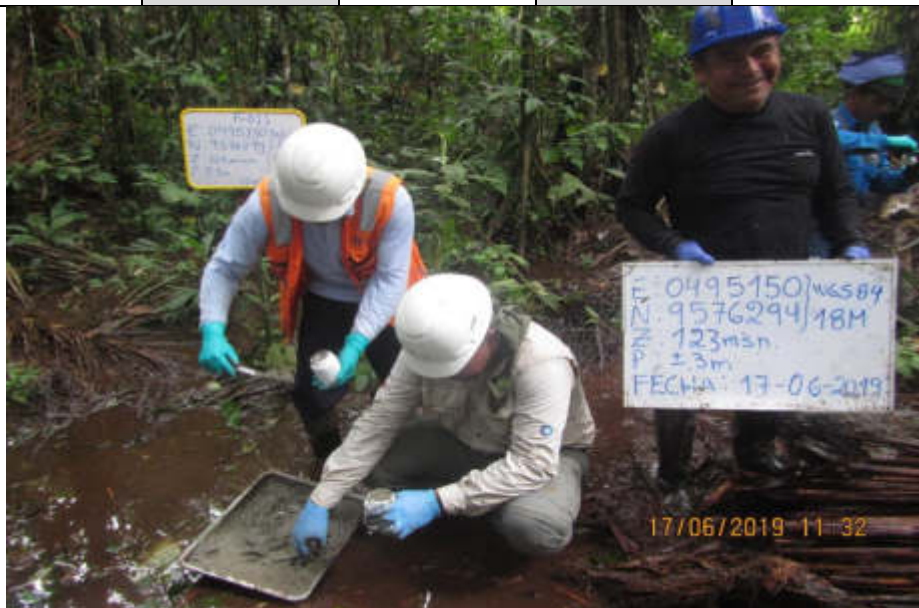
Distrito	Trompeteros	Provincia	Loreto	Departamento	Loreto
<b>FOTOGRAFÍA N.º 06 S0302-SU-004-PROF</b>					
Fecha: 17/06/2019					
Hora: 11:32 horas					
<b>COORDENADAS UTM -WGS84 – ZONA 18M</b>					
Este (m): 495150					
Norte (m): 9576294					
Altitud (m.s.n.m): 123					
Precisión: ± 3

Suelo saturado y textura arcilloso de color gris, abundante materia orgánica en descomposición, vegetación herbácea, palmeras de aguaje y helechos en la zona.

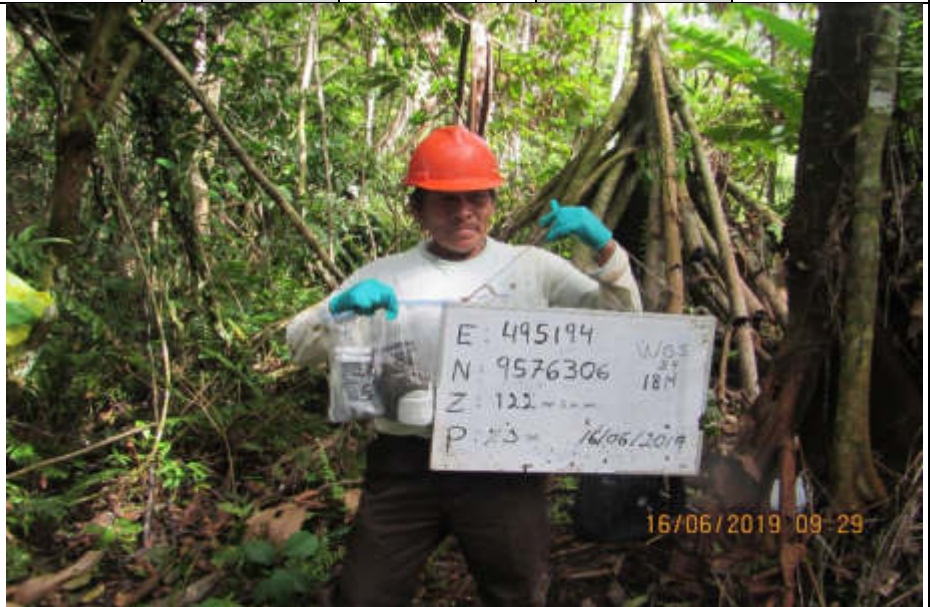
<b>FOTOGRAFÍA N.º 07 S0302-SU-005</b>
Fecha: 16/06/2019
Hora: 09:29 horas
<b>COORDENADAS UTM -WGS84 – ZONA 18M</b>
Este (m): 495194
Norte (m): 9576306
Altitud (m.s.n.m): 122
Precisión: ± 3

Suelo saturado, abundante materia orgánica en descomposición, vegetación herbácea, cashapona y helechos en la zona.

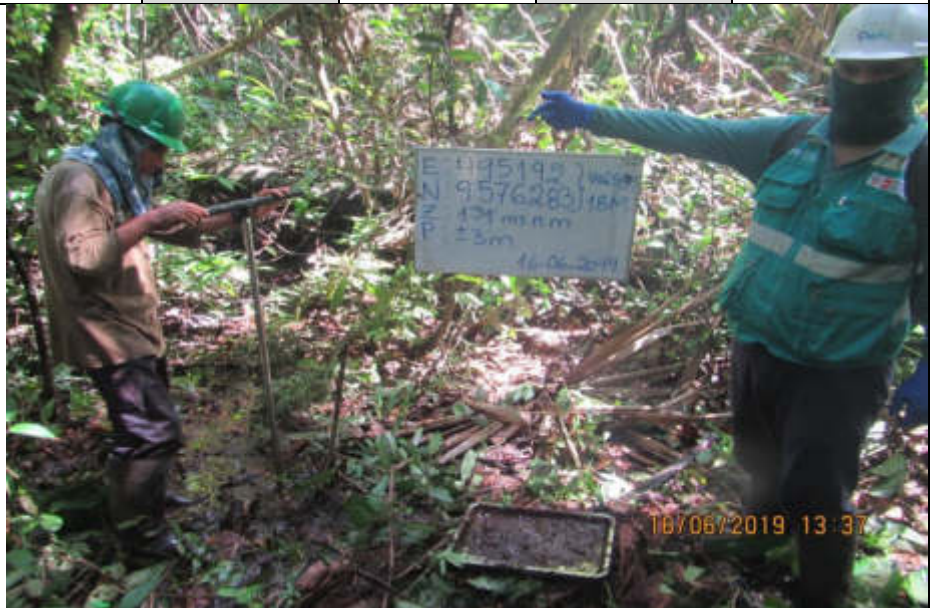
<b>FOTOGRAFÍA N.º 08 S0302-SU-006</b>
Fecha: 16/06/2019
Hora: 13:37 horas
<b>COORDENADAS UTM -WGS84 – ZONA 18M</b>
Este (m): 495192
Norte (m): 9576283
Altitud (m.s.n.m): 131
Precisión: ± 3

Suelo saturado, textura limoso de color marrón oscuro, abundante materia orgánica en descomposición, vegetación herbácea, palmeras de aguaje y helechos en la zona.

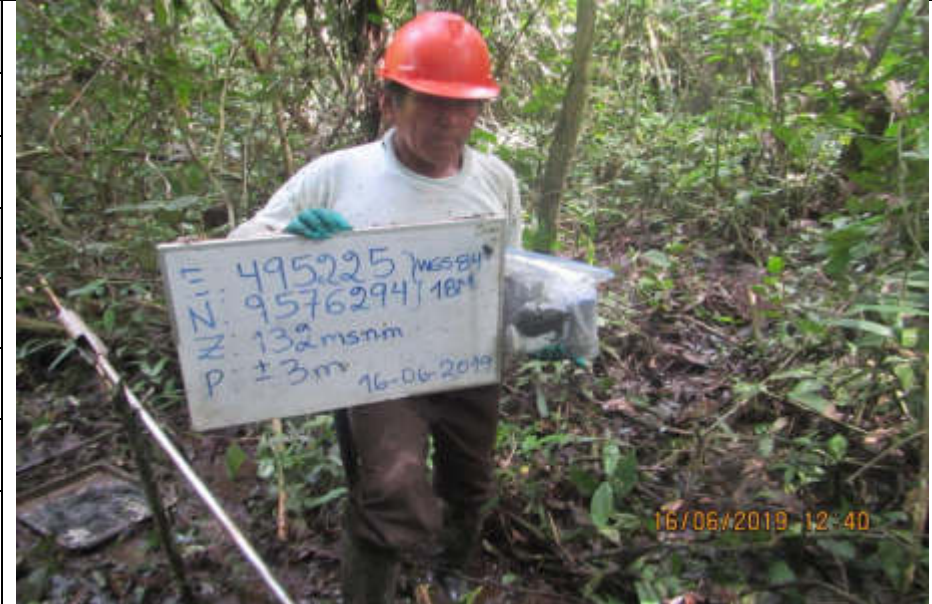
<b>FOTOGRAFÍA N.º 09</b> S0302-SU-007
Fecha: 16/06/2019
Hora: 12:40 horas
<b>COORDENADAS</b> UTM -WGS84 – ZONA 18M
Este (m): 495225
Norte (m): 9576294
Altitud (m.s.n.m): 132
Precisión: ± 3

**DESCRIPCIÓN:** Suelo saturado, abundante materia orgánica en descomposición, vegetación herbácea y helechos en la zona.

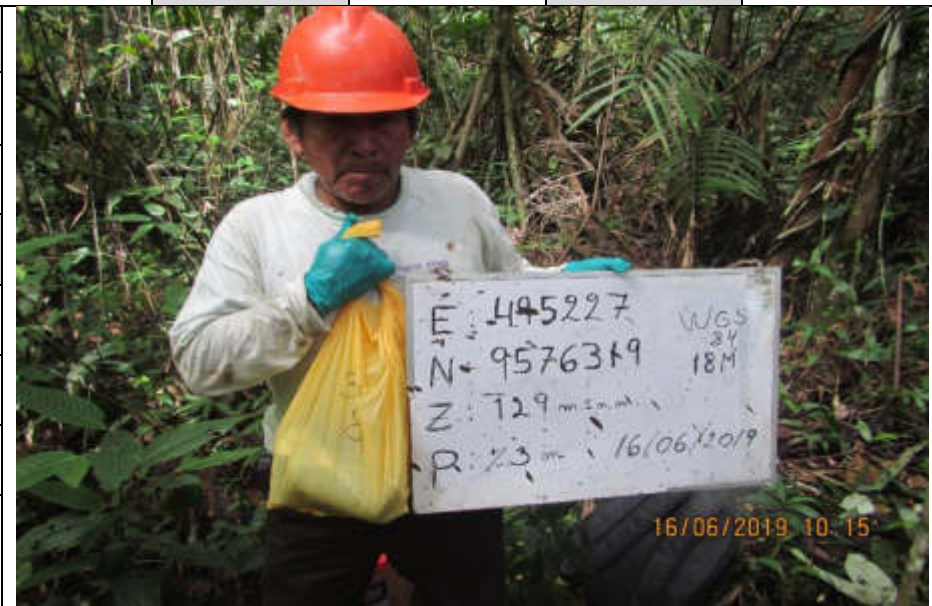
<b>FOTOGRAFÍA N.º 10</b> S0302-SU-008
Fecha: 16/06/2019
Hora: 10:15 horas
<b>COORDENADAS</b> UTM -WGS84 – ZONA 18M
Este (m): 495227
Norte (m): 9576319
Altitud (m.s.n.m): 129
Precisión: ± 3

**DESCRIPCIÓN:** Suelo saturado, abundante materia orgánica en descomposición, vegetación herbácea, palmeras de aguaje, cashapona y helechos en la zona.

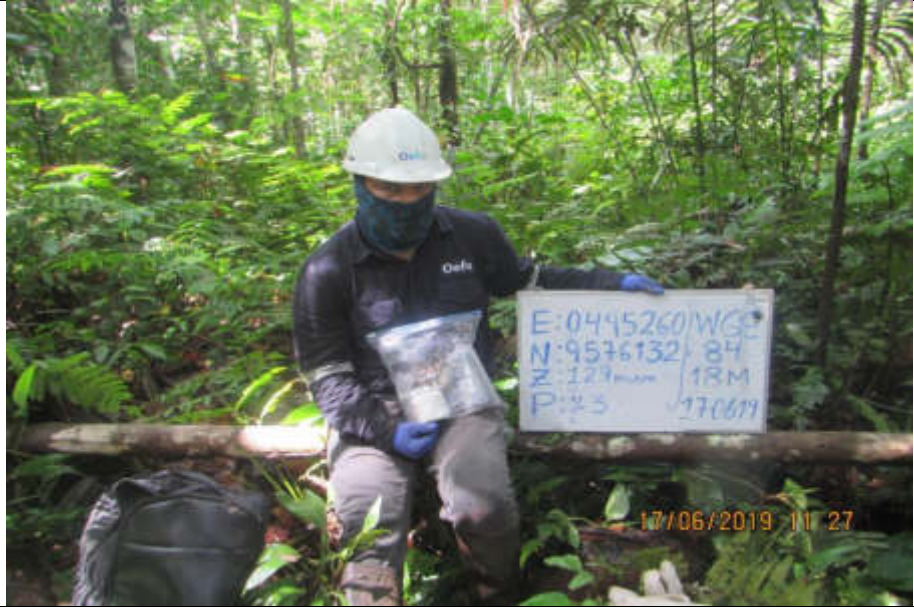
<b>FOTOGRAFÍA N.º 13 S0302-SU-CTRL2</b>
Fecha: 17/06/2019
Hora: 11:27 horas
<b>COORDENADAS UTM -WGS84 – ZONA 18M</b>
Este (m): 495260
Norte (m): 9576132
Altitud (m.s.n.m): 129
Precisión: ± 3

**DESCRIPCIÓN:** Suelo saturado, abundante materia orgánica en descomposición, vegetación herbácea y helechos en la zona.

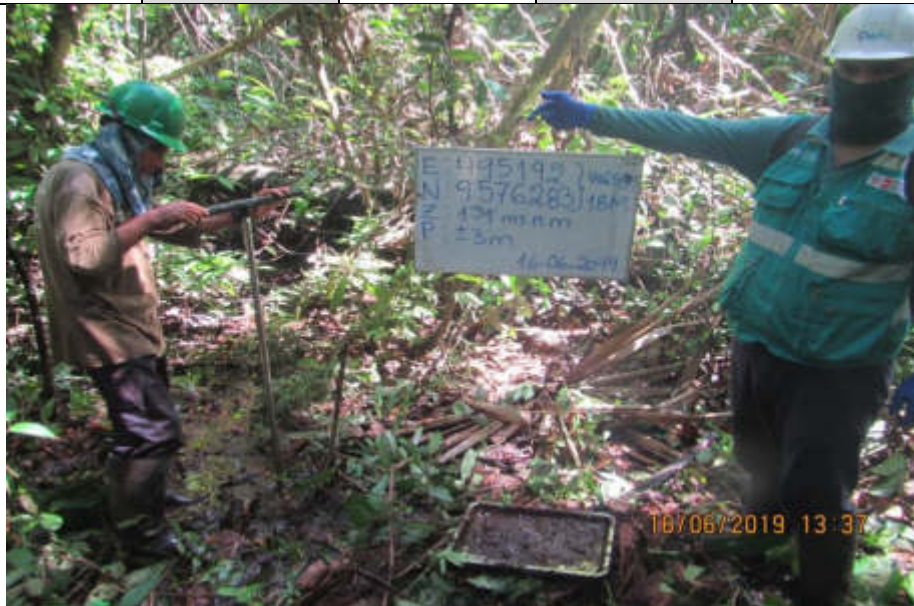
<b>FOTOGRAFÍA N.º 14 S0302-SU-DUP1</b>
Fecha: 16/06/2019
Hora: 13:37 horas
<b>COORDENADAS UTM -WGS84 – ZONA 18M</b>
Este (m): 495192
Norte (m): 9576283
Altitud (m.s.n.m): 131
Precisión: ± 3

**DESCRIPCIÓN:** Suelo saturado, textura limoso de color marrón oscuro, abundante materia orgánica en descomposición, vegetación herbácea, palmeras de aguaje y helechos en la zona. Este duplicado pertenece al punto de muestreo S0302-SU-006.
