Organismo de Evaluación y Fiscalización Ambiental - OEFA

INFORME N° 00642-2019-OEFA/DEAM-SSIM

ASUNTO : Informe de Evaluación Ambiental para la identificación del sitio impactado por actividades de hidrocarburos con código S0301, en el ámbito la cuenca del río Corrientes, distrito Trompeteros, provincia y departamento Loreto.

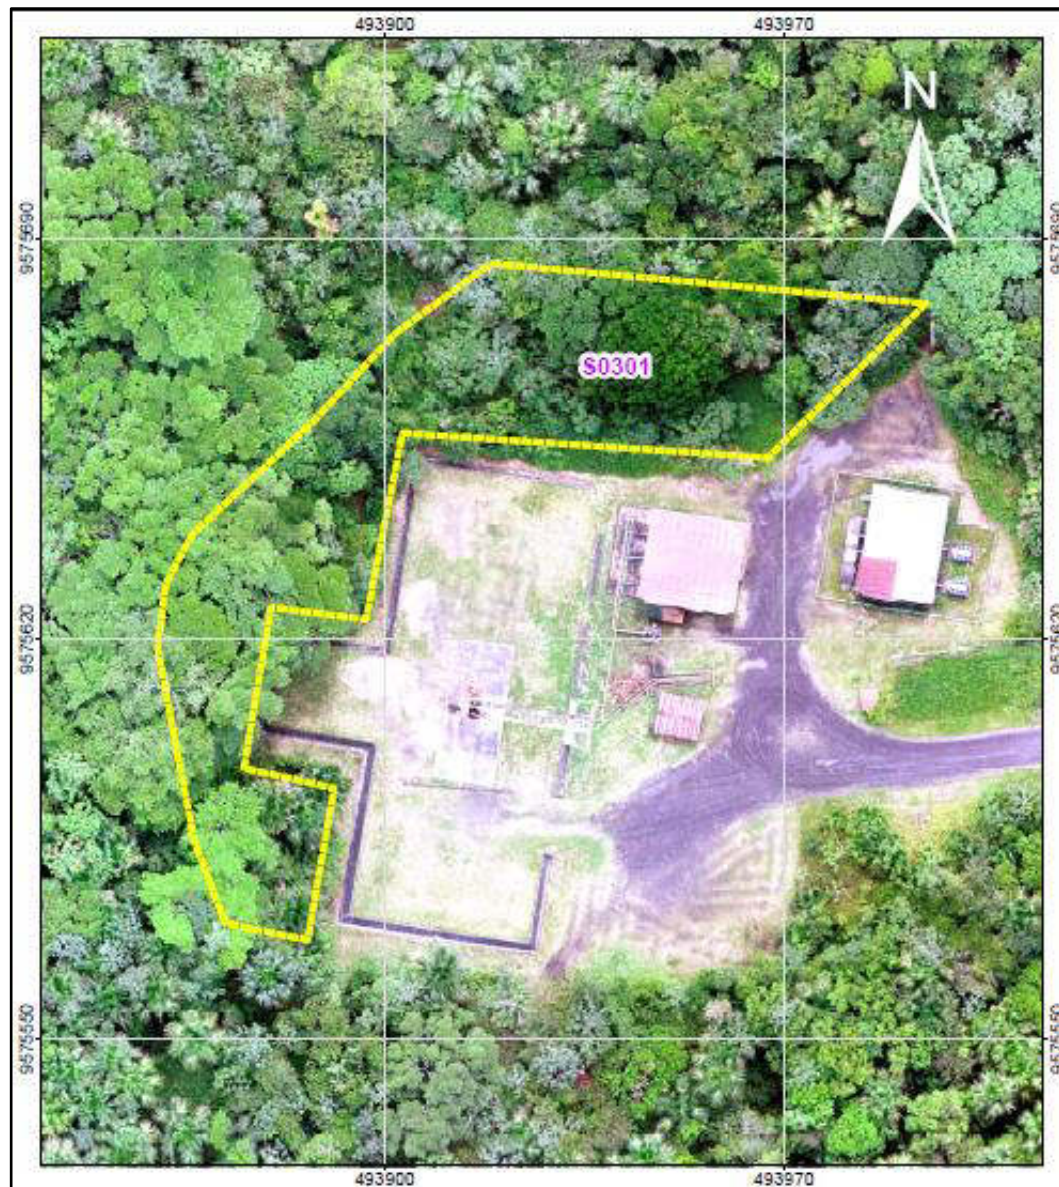
Figura 3.2. Ortofoto del sitio S0301 tomada por un sistema de aeronave piloteada a distancia

El sitio S0301 se encuentra en una terraza media plana con pendiente de 0 – 2 %. Presenta una napa freática muy cerca de la superficie, que en algunas épocas del año aflora en el terreno, con drenaje pobre y condiciones de humedad mojado, durante los muestreos se presentó un nivel de saturación de 0,1 m de profundidad. La materia orgánica (turba) se encuentra superficialmente hasta 1,0 m y 2,8 m de profundidad en todo el sitio; asimismo, presenta vegetación herbácea y área de bosque secundario tal como se muestran en la figura 3.2.

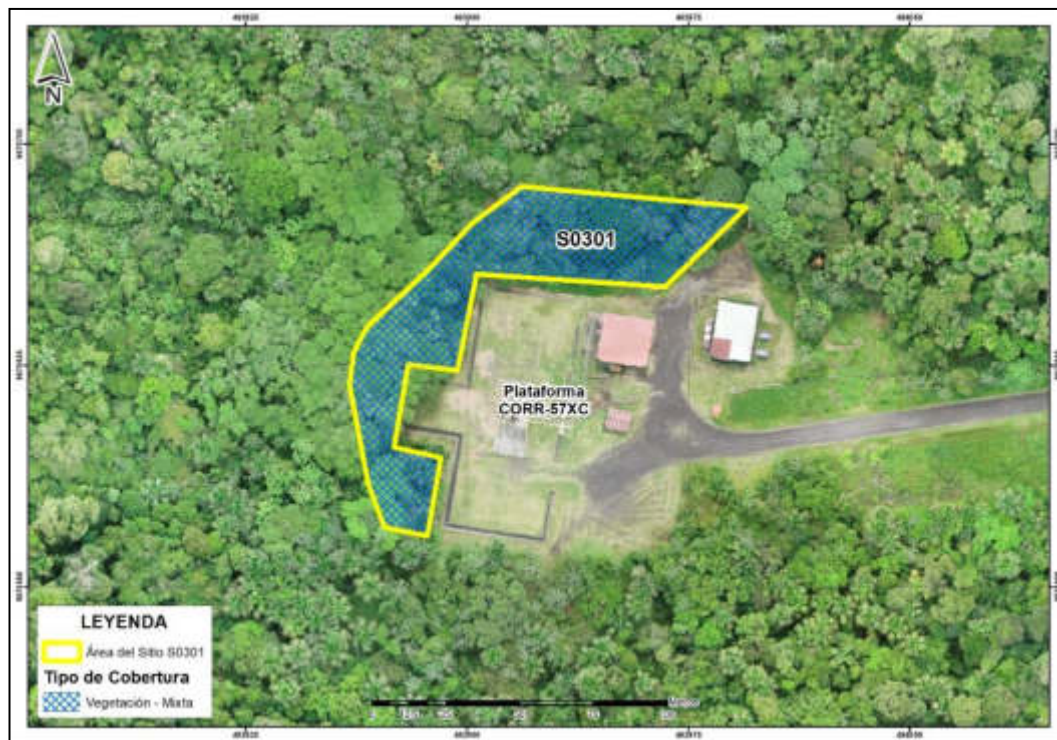
Figura 3.5. Predominancia de cobertura en el sitio S0301

Asimismo, se puede visualizar la predominancia de la cobertura de la «Vegetación Mixta» en el sitio evaluado con código S0301.

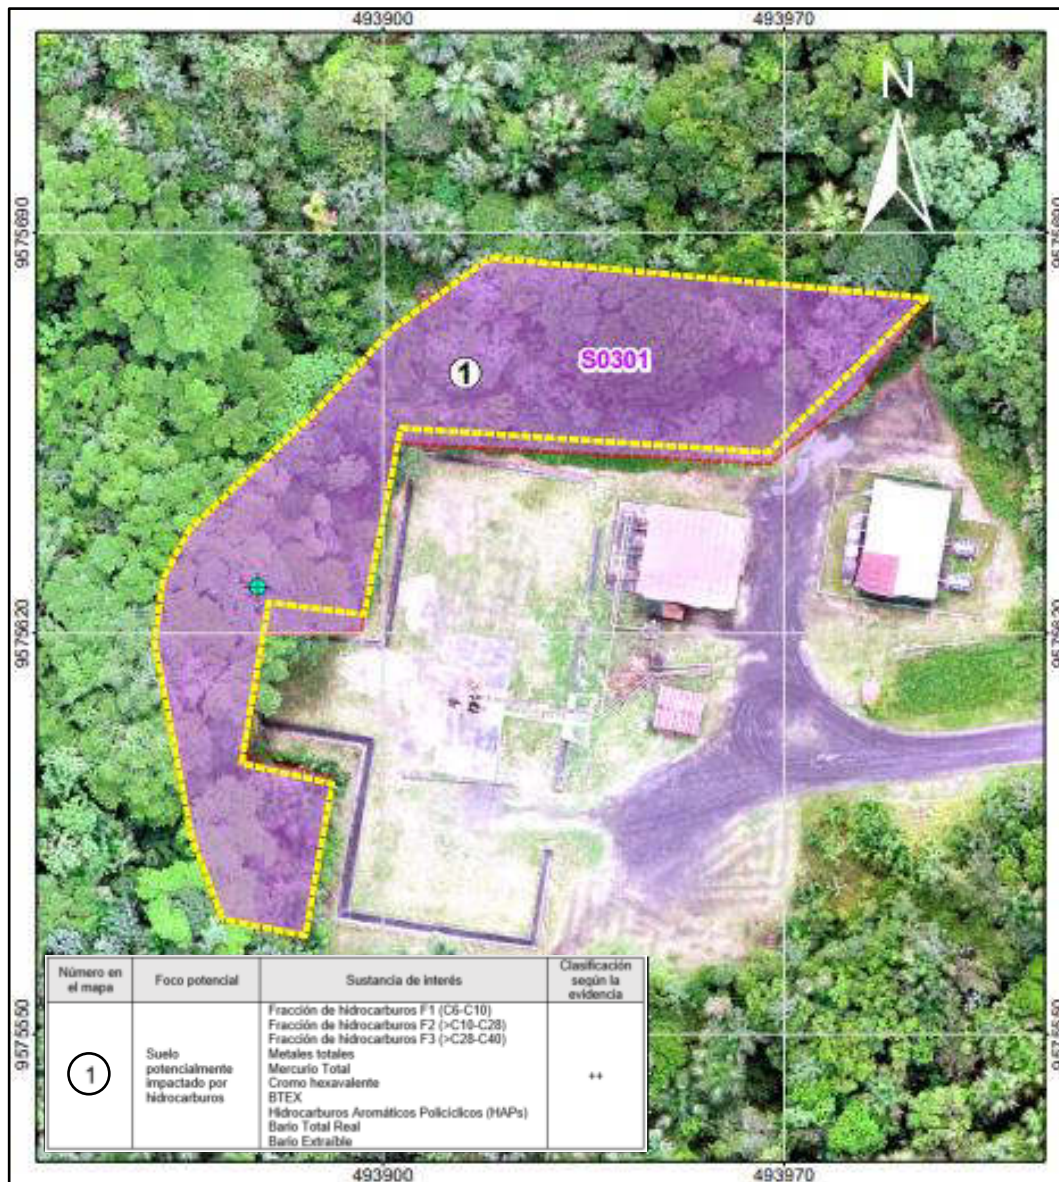
Figura 3.6. Foco potencial de contaminación en el sitio S0301

La figura 3.6 presenta un mapa con la demarcación de los focos potenciales de contaminación identificados en el sitio y sus posibles sustancias de interés.

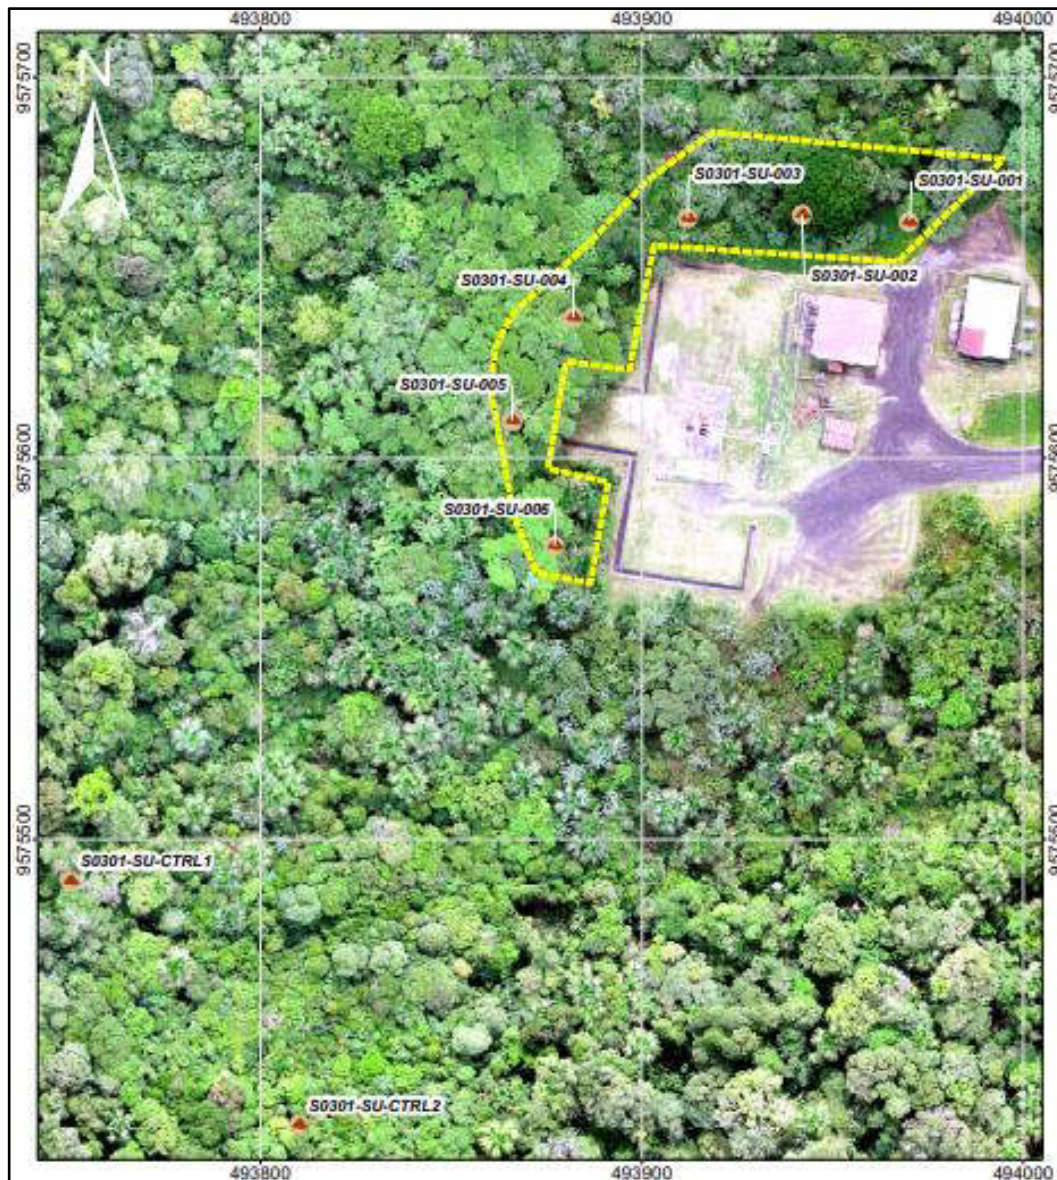
Figura 7.1 Ubicación de los puntos de muestreo de suelo

La distribución de las muestras se presenta en el mapa respectivo tal como se muestra en la figura 7.1. (Anexo 1.2).

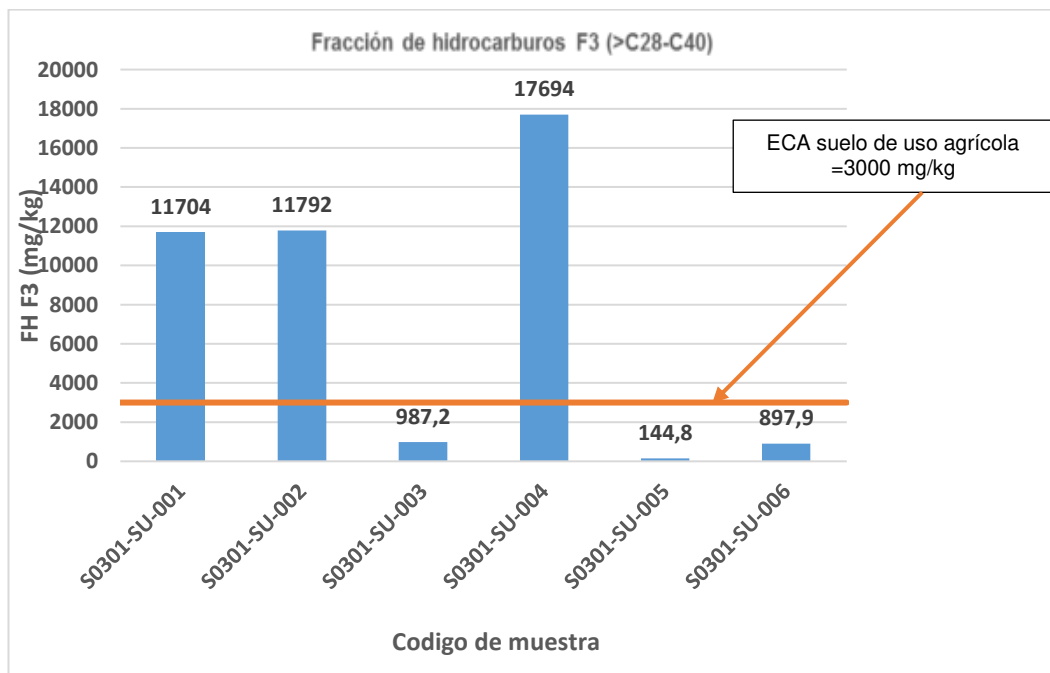
Figura 8.2. Resultados de fracción de hidrocarburos F3 para el sitio S0301

En la Figura 8.2 se muestran las concentraciones de fracción de hidrocarburos F3 (>C28-C40) en el suelo del sitio S0301, en la cual se puede apreciar que las muestras S0301-SU-001, S0301-SU-002 y S0301-SU-004 superaron el ECA para suelo de uso agrícola en el parámetro fracción de hidrocarburos F3 (>C28-C40).

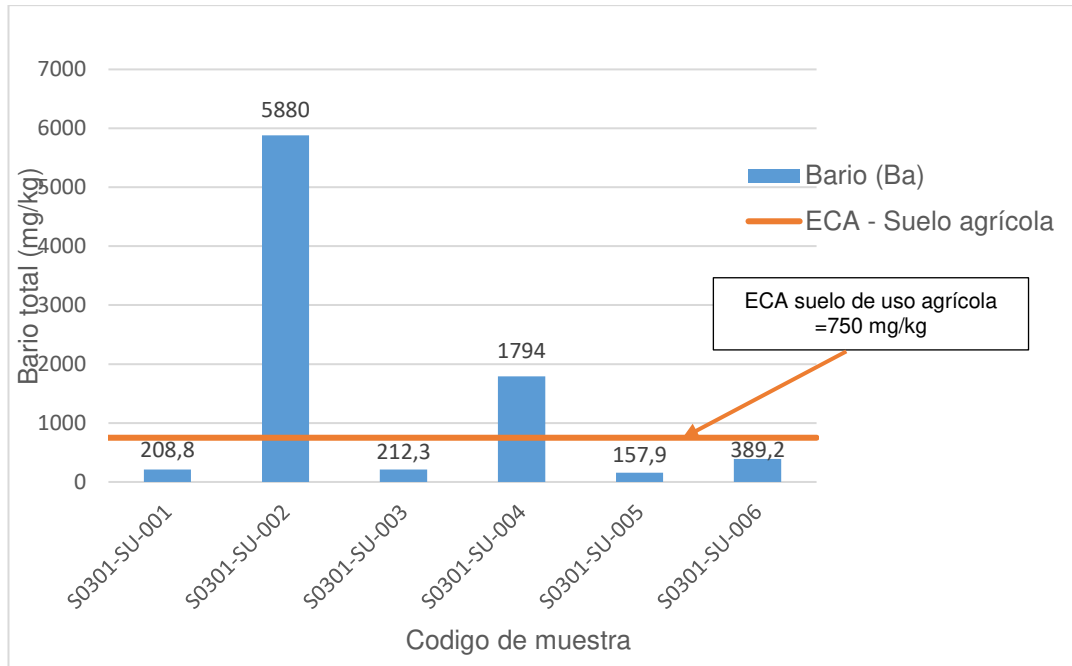
Figura 8.3. Resultados del Bario (Ba) para el sitio S0301

De acuerdo con los resultados obtenidos, se observó que las concentraciones de Bario total para dos muestras con código: S0301-SU-002 y S0301-SU-004 superaron el ECA para suelo de uso agrícola (Figura 8.3).

Para los resultados de las muestras S0301-SU-002 y S0301-SU-004, de la comparación con el valor correspondiente para bario extraíble, se tiene que no supera el estándar; por ello, siguiendo el flujo de evaluación plasmado en la Figura 8.4, se considera su tratamiento como sitio con baritina, a continuación, de la comparación con el valor correspondiente para bario total real, se tiene que no supera el estándar correspondiente. Por ello como resultado final se tiene que las muestras no están contaminadas con bario total.

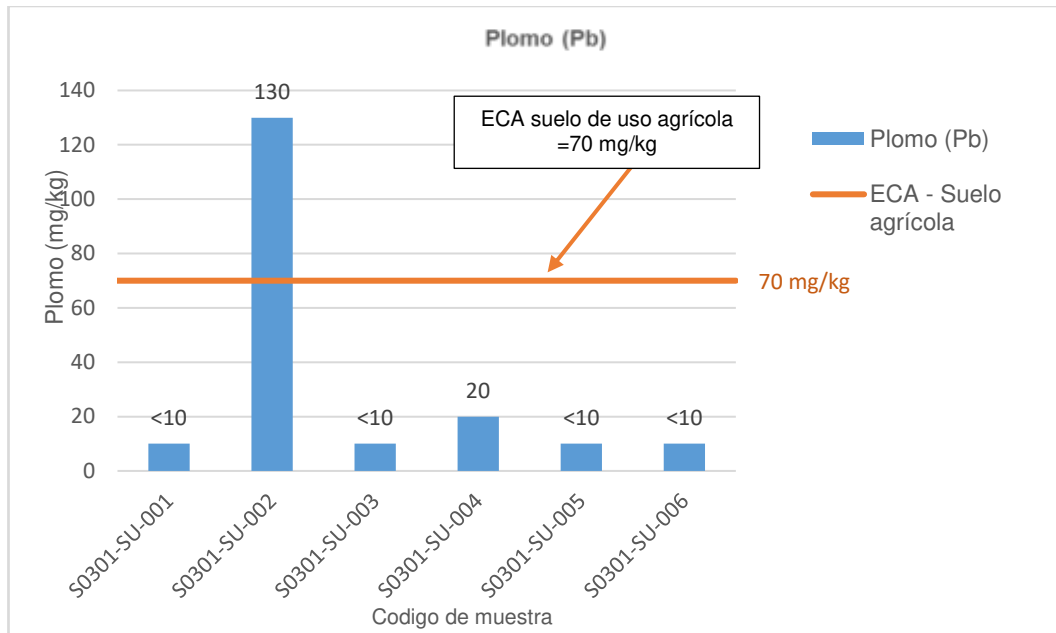
Figura 8.5. Resultados de plomo (Pb) para el sitio S0301

En la figura 8.4 se muestra las concentraciones de plomo (Pb) en el suelo del sitio S0301 en la cual se puede apreciar que la muestra S0301-SU-002 superó los ECA para suelo de uso agrícola para el parámetro plomo (Pb).

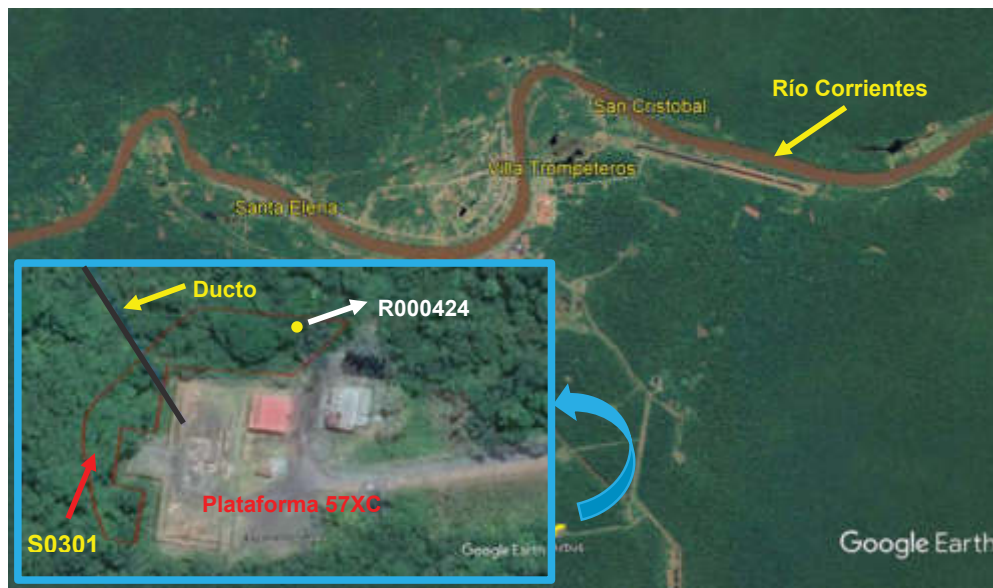
Figura 6-1. Ubicación del sitio S0301

El sitio S0301 se encuentra ubicado en el ámbito de la cuenca del río Corrientes, en el Lote 8, adyacente a la Plataforma 57XC (lado oeste), a 4,2 km al suroeste de la comunidad nativa San Cristóbal, a 3,6 km al sureste de la comunidad nativa Santa Elena y a 3,5 km al sur del centro poblado Villa Trompeteros, distrito de Trompeteros, provincia y departamento de Loreto, con un área de 4374 m². Cabe mencionar que el sitio es atravesado por una tubería inactiva que va de la Plataforma 57XC hacia la Batería 2.

En el caso específico del sitio S0301, se encuentra próximo a dos infraestructuras relacionadas a la extracción de hidrocarburos en el Lote 8: la Plataforma 57XC (lado oeste) y una línea de producción inactiva que atraviesa el sitio y que va de dicha plataforma hacia la Batería 2 (Figura 6-1).

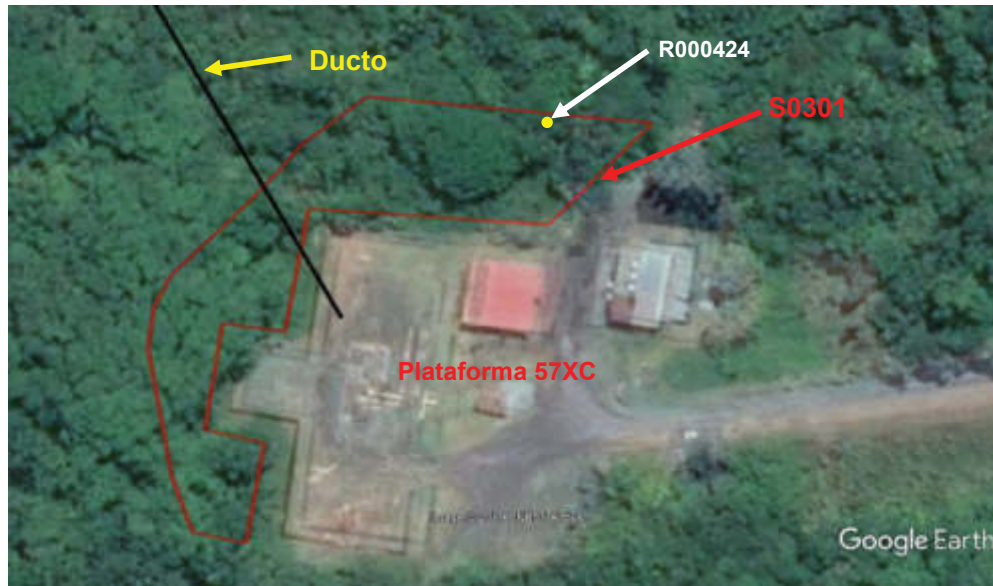
Figura 7-1. Áreas relacionadas con el sitio S0301

Para determinar el área de estudio de la evaluación ambiental se ha considerado el área de reconocimiento realizada el 14 de junio de 2019 de 4374 m², conforme se observa en la Figura 7-1.

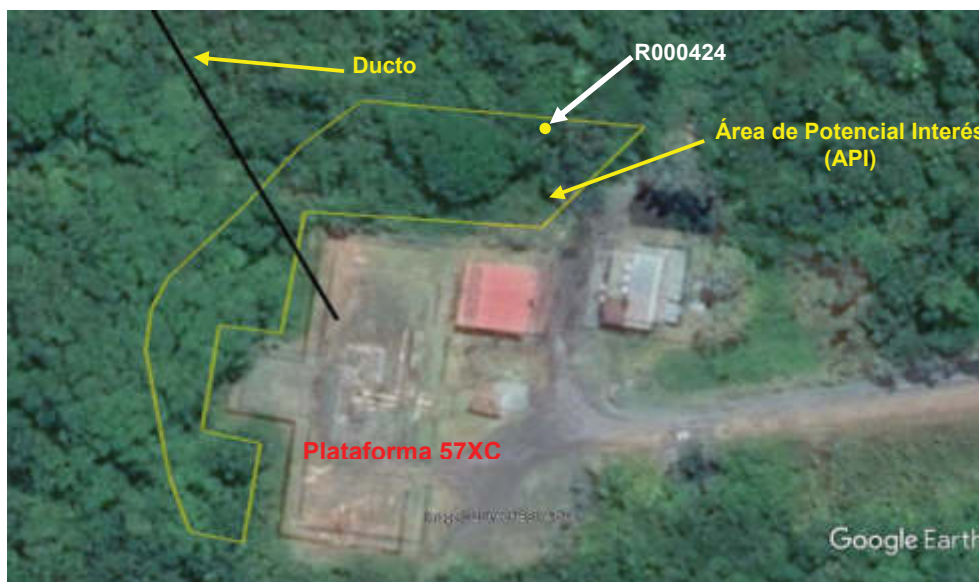
Figura 7-2. Área de estudio para el sitio S0301

Del análisis del área definida en el reconocimiento; se ha determinado como Área de Potencial Interés (en adelante, API) en el PEA del sitio S0301 para el componente suelo un área de 4374 m², cuya geometría es la misma determinada en el reconocimiento, conforme se aprecia en la Figura 7-2.

El API determinado para el presente PEA será de 4374 m² y tendrá como objetivo verificar los resultados a nivel organoléptico y la posible afectación en el componente ambiental suelo por presencia de hidrocarburos a nivel organoléptico (color y olor) tal como se advierte en el reconocimiento del 14 de junio de 2019.

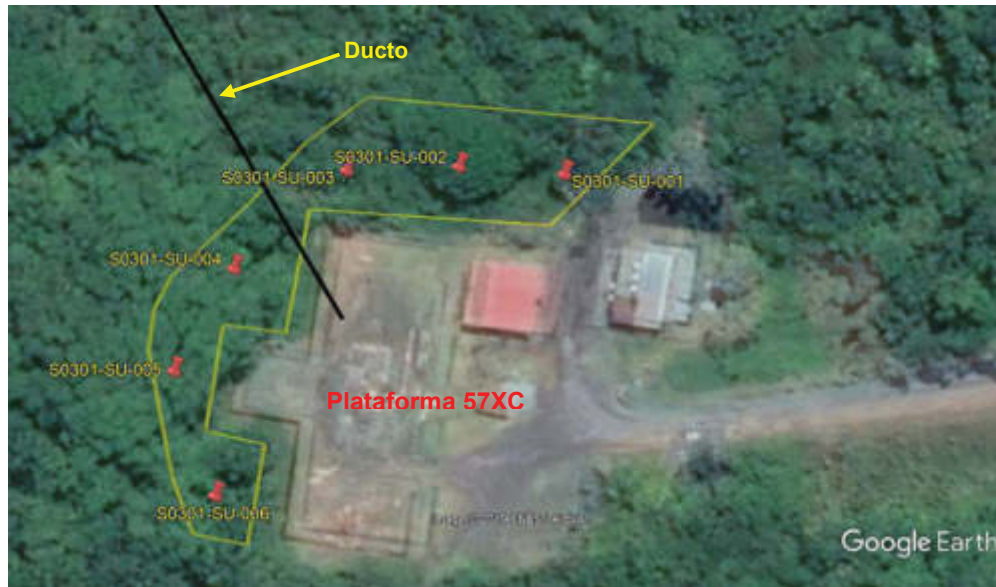
Figura 7-3. Distribución de puntos de muestreo de suelo propuestos en el sitio S0301

En ese sentido, se propone para el presente PEA del sitio S0301 realizar seis (06) puntos de muestreo para confirmar o descartar la presencia de contaminantes presentes en el suelo (Tabla 7-2). La distribución de los puntos de muestreo de suelo se muestra en la Figura 7-3 y se presenta a detalle en el mapa respectivo (Anexo 2).

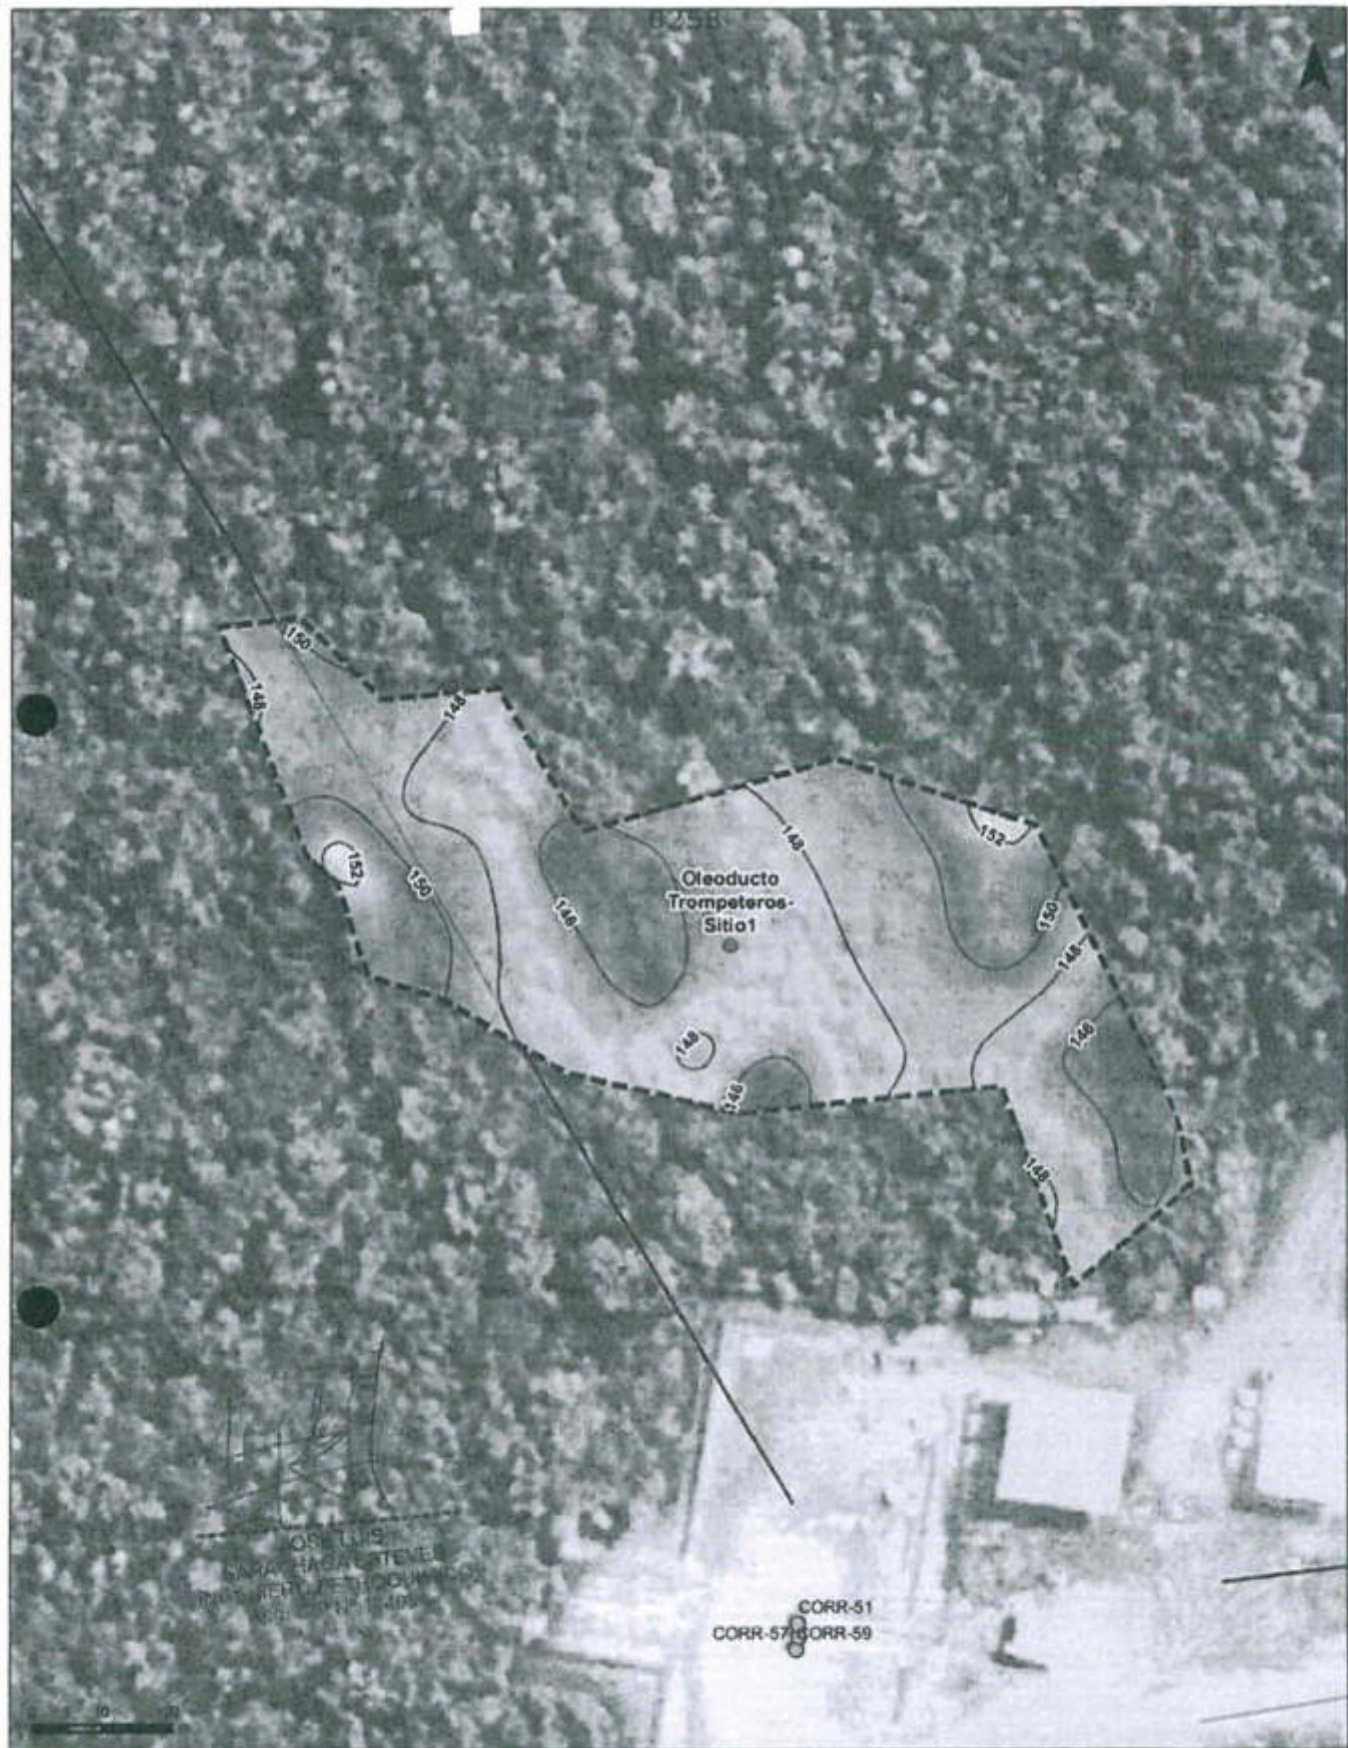
FIGURA 3-3 (E)

Oleoducto Trompeteros-Sitio1
Modelo Digital de Terreno y Plano
de las instalaciones provisto por PPN

La Figura 3-3 del Anexo A presenta un MDT, en el cual es posible observar la representación simplificada de la topografía del sitio estudiado. Para obtener el MDT se generó una superficie en formato raster usando la herramienta de interpolación *Topo To Raster*, la cual utilizó como dato base principal puntos acotados registrados con GPS durante la fase de LTS y de muestreo (sondeos, fotografías, etc.) y el límite del área a procesar.

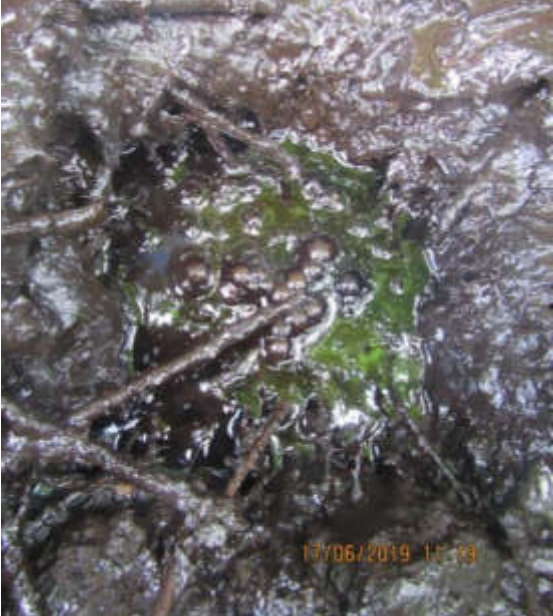
Distrito	Trompeteros	Provincia	Loreto	Departamento	Loreto
FOTOGRAFÍA N.º 4 S0301-SU-002

Fecha: 17/06/2019					
Hora: 11:19					
COORDENADAS UTM -WGS 84 – ZONA 18M					
Este (m): 493942					
Norte (m): 9575664					
Altitud (m s.n.m.): 89					
Precisión: ± 3

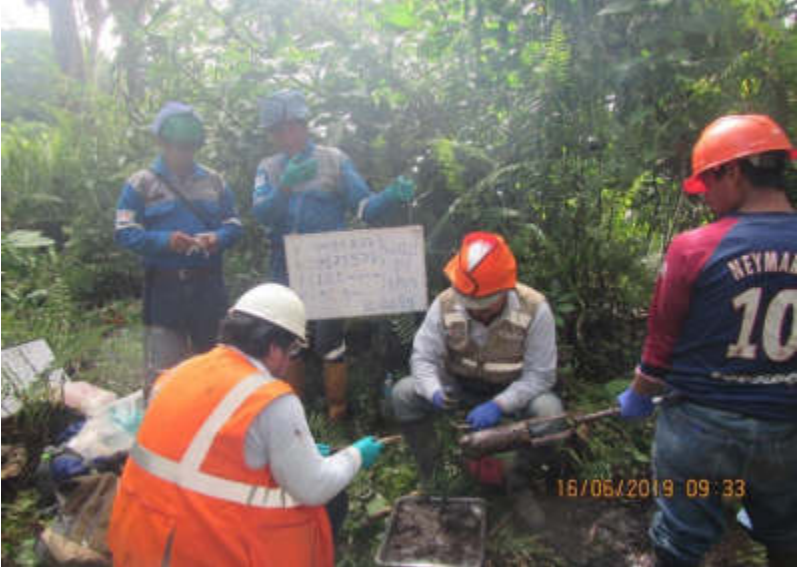
<p>DESCRIPCIÓN: Vista panorámica del punto de muestreo de suelo con código S0301-SU-006, donde se observa toma de muestra luego de la homogenización. Muestra tomada entre 1,90 y 2,30 m de profundidad. Se registra características organolépticas (iridiscencia y olor). Vegetación herbácea.</p>

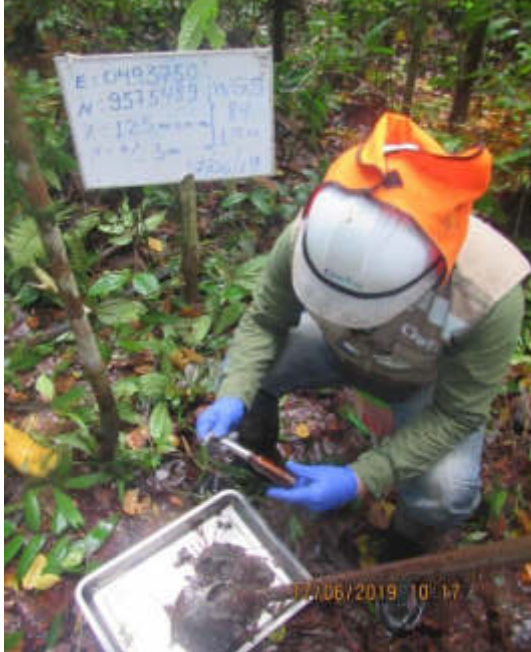
Distrito	Trompeteros	Provincia	Loreto	Departamento	Loreto
FOTOGRAFÍA N.º 9 S0301-SU-CTRL1

Fecha: 17/06/2019					
Hora: 10:17					
COORDENADAS UTM -WGS 84 – ZONA 18M					
Este (m): 493750					
Norte (m): 9575489					
Altitud (m s.n.m.): 125					
Precisión: ± 3					
DESCRIPCIÓN:	Punto de muestreo de suelo con código S0301-SU-CTRL1, muestra tomada entre 2,40 y 2,80 m de profundidad. No registra características organolépticas.				
EJECUCIÓN DEL MUESTREO AMBIENTAL DE CALIDAD DE SUELO EN EL SITIO CON CÓDIGOS0301, UBICADO EN EL ÁMBITO DE LA CUENCA DEL RÍO CORRIENTES, EN EL DISTRITO DE TROMPETEROS, PROVINCIA Y DEPARTAMENTO DE LORETO					
CUE: 2019-05-005			Código de Acción: 0007-05-2019-402		
Distrito	Trompeteros	Provincia	Loreto	Departamento	Loreto
FOTOGRAFÍA N.º 10 S0301-SU-CTRL1

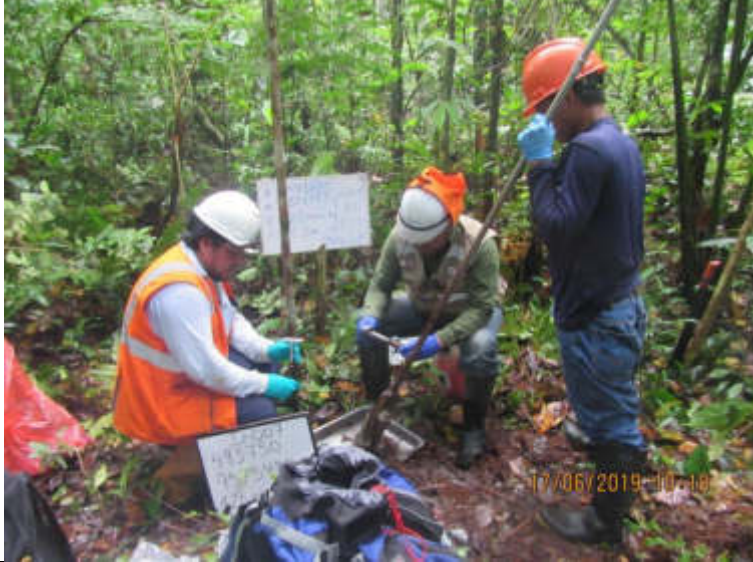
Fecha: 17/06/2019					
Hora: 10:18					
COORDENADAS UTM -WGS 84 – ZONA 18M					
Este (m): 493750					
Norte (m): 9575489

Altitud (m s.n.m.): 125					
Precisión: ± 3					
DESCRIPCIÓN:	Vista panorámica del muestreo de suelo en el punto con código S0301-SU-CTRL1.

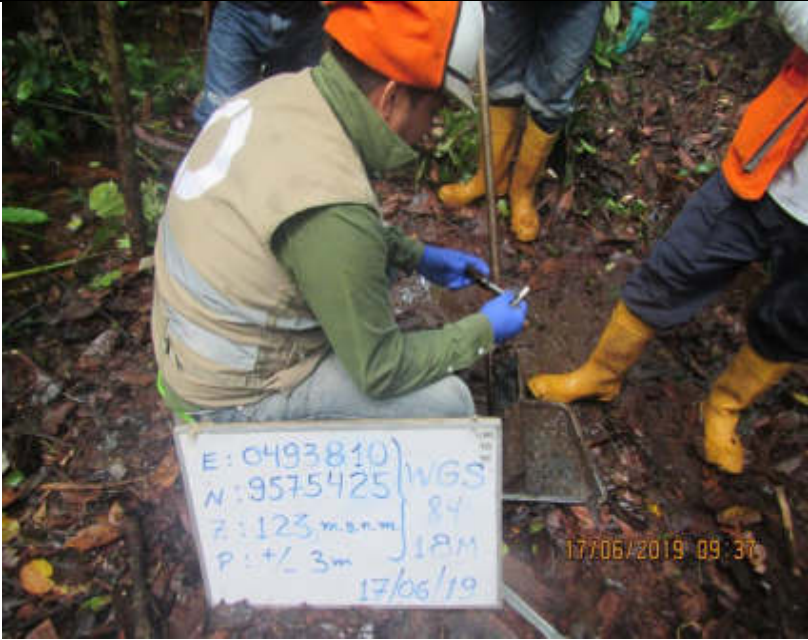
Distrito	Trompeteros	Provincia	Loreto	Departamento	Loreto
FOTOGRAFÍA N.º 11 S0301-SU-CTRL2

Fecha: 17/06/2019					
Hora: 09:37					
COORDENADAS UTM -WGS 84 – ZONA 18M					
Este (m): 493810					
Norte (m): 9575425					
Altitud (m s.n.m.): 123					
Precisión: ± 3					
DESCRIPCIÓN:		Punto de muestreo de suelo con código S0301-SU-CTRL1, la muestra fue tomada entre 2,40 y 2,80 m de profundidad. No se registra características organolépticas.			
EJECUCIÓN DEL MUESTREO AMBIENTAL DE CALIDAD DE SUELO EN EL SITIO CON CÓDIGOS0301, UBICADO EN EL ÁMBITO DE LA CUENCA DEL RÍO CORRIENTES, EN EL DISTRITO DE TROMPETEROS, PROVINCIA Y DEPARTAMENTO DE LORETO					
CUE: 2019-05-005			Código de Acción: 0007-05-2019-402		
Distrito	Trompeteros	Provincia	Loreto	Departamento	Loreto
FOTOGRAFÍA N.º 12 S0301-SU-CTRL2

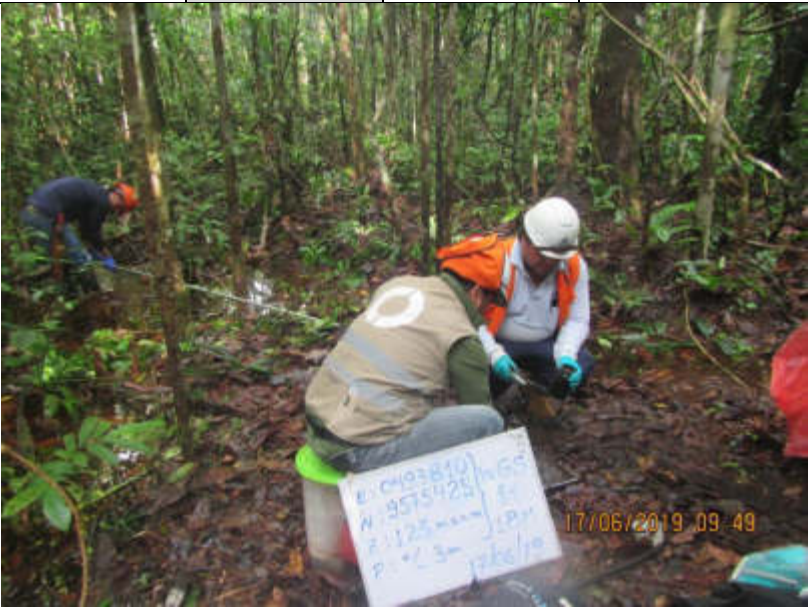
Fecha: 17/06/2019					
Hora: 09:49					
COORDENADAS UTM -WGS 84 – ZONA 18M					
Este (m): 493810					
Norte (m): 9575425

Altitud (m s.n.m.): 123					
Precisión: ± 3					
DESCRIPCIÓN:		Vista panorámica del muestreo de suelo en el punto con código S0301-SU-CTRL2.

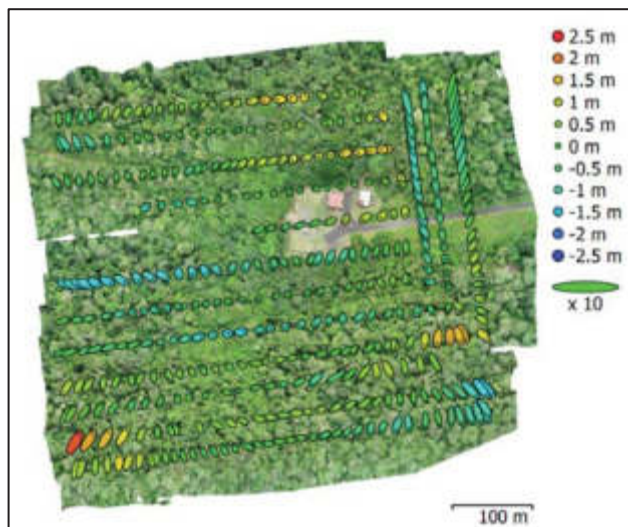
Fig.3. Ubicación de la cámara y estimación de error

El error en el eje Z está representado por el color de la elipse, los errores en los ejes X,Y están representados por la forma de elipse; las ubicaciones estimadas de la cámara están marcadas con un punto negro

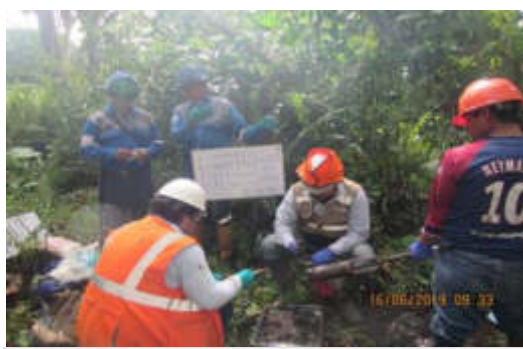
Vista panorámica del punto de muestreo de suelo en el sitio S0301 donde se observa, toma de muestras luego de la homogenización.

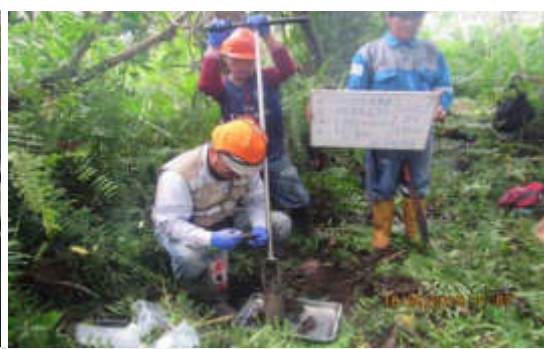
Punto de muestreo de suelo en el sitio S0301 donde se muestra profundidad de toma de muestra.

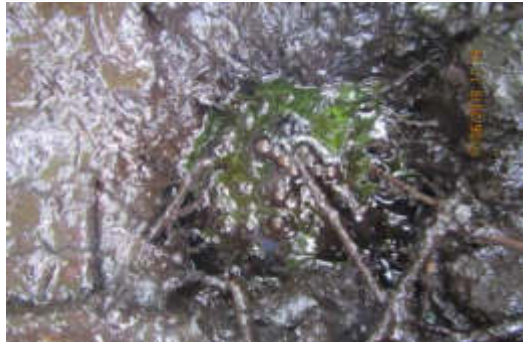
Suelo saturado en el sitio S0301 donde se evidencia características organolépticas a hidrocarburo durante el muestreo (iridiscencia, color y olor).

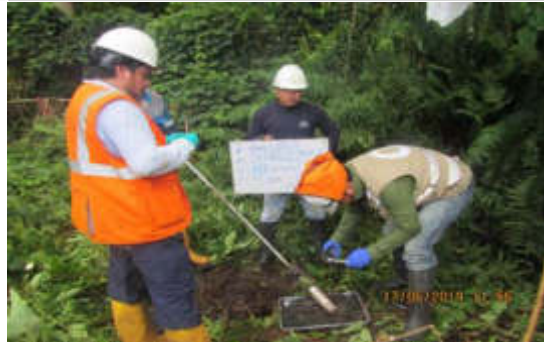
Punto de muestreo de suelo en el sitio S0301 donde se realiza la descripción del suelo y se evidencia características organolépticas a hidrocarburo (iridiscencia, color y olor).

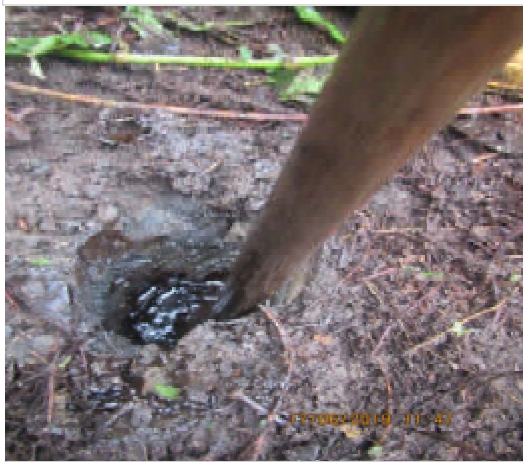
Se muestra suelo humedecido con presencia de organoléptica de iridiscencia olor a

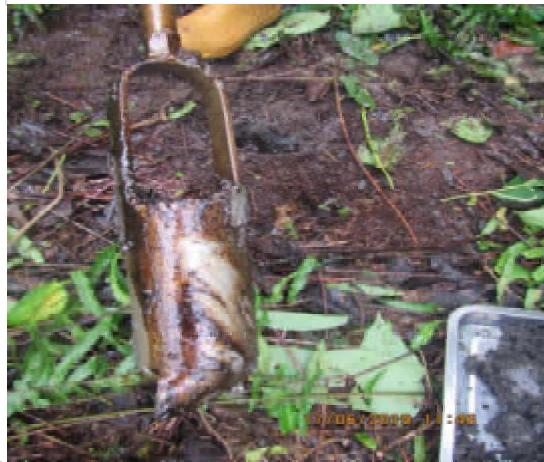
Se muestra el cabezal de barreno impregnado con hidrocarburo luego de extracción de

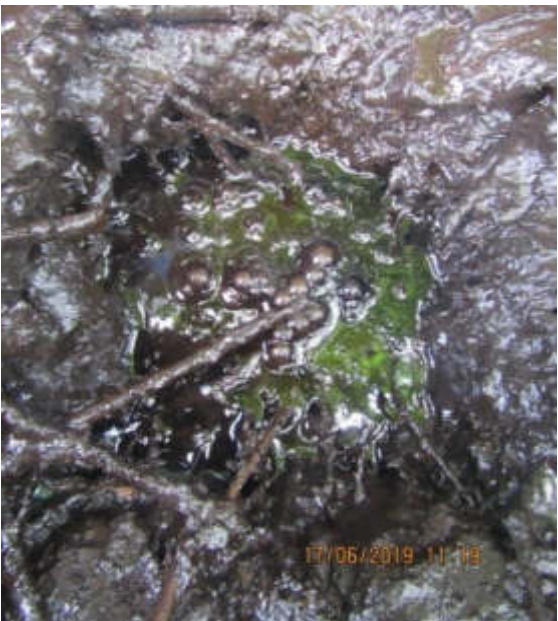
Fecha: 17/06/2019					
Hora: 11:19					
COORDENADAS UTM -WGS 84 – ZONA 18M					
Este (m): 493942					
Norte (m): 9575664					
Altitud (m s.n.m.): 89					
Precisión: ± 3					
DESCRIPCIÓN:	Se evidencia características organolépticas a hidrocarburo durante el muestreo (iridiscencia, color y olor) en el sitio S0301.

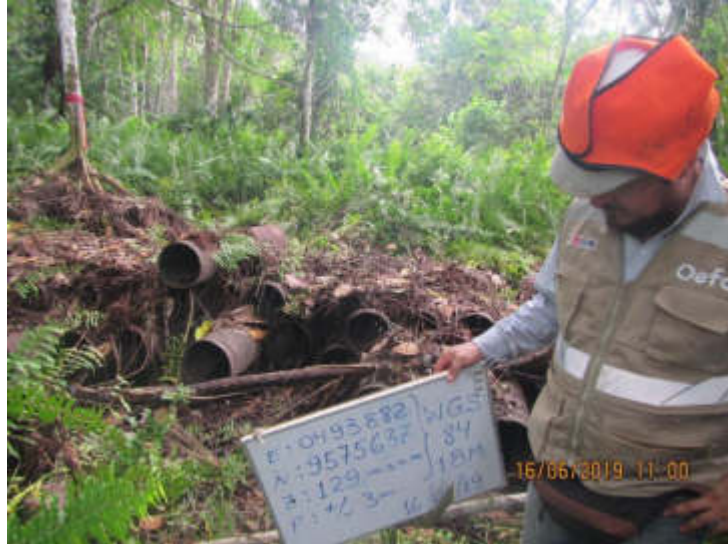
De acuerdo con dichos resultados el Nivel de Riesgo Físico tiene un valor de 49,5 que representa un nivel de riesgo MEDIO, debido a la presencia de residuos sólidos (cilindros metálicos) que por su degradación genera elementos punzocortantes que

DESCRIPCIÓN: Se evidencia presencia de residuos sólidos metálicos expuestos a la intemperie en el sitio S0301.

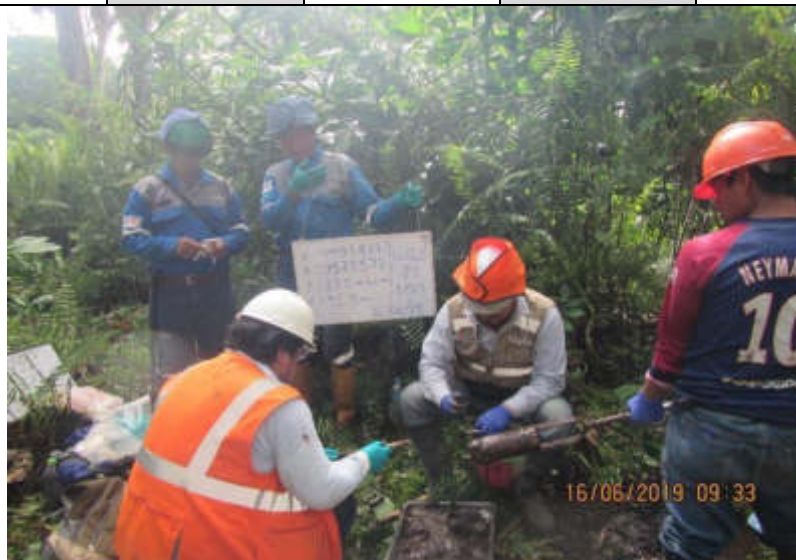
FOTOGRAFÍA N.º 12 S0301-SU-006					
Fecha: 16/06/2019					
Hora: 09:33					
COORDENADAS UTM -WGS 84 – ZONA 18M					
Este (m): 493877					
Norte (m): 957577					
Altitud (m s.n.m.): 125					
Precisión: ± 3					
DESCRIPCIÓN: Vista panorámica del muestreo de suelo en el sitio S0301
