Organismo de Evaluación y Fiscalización Ambiental - OEFA

**INFORME N° 00643-2019-OEFA/DEAM-SSIM**

Los aspectos generales de la evaluación ambiental del sitio con código S0299 se presentan en la tabla 1.1:

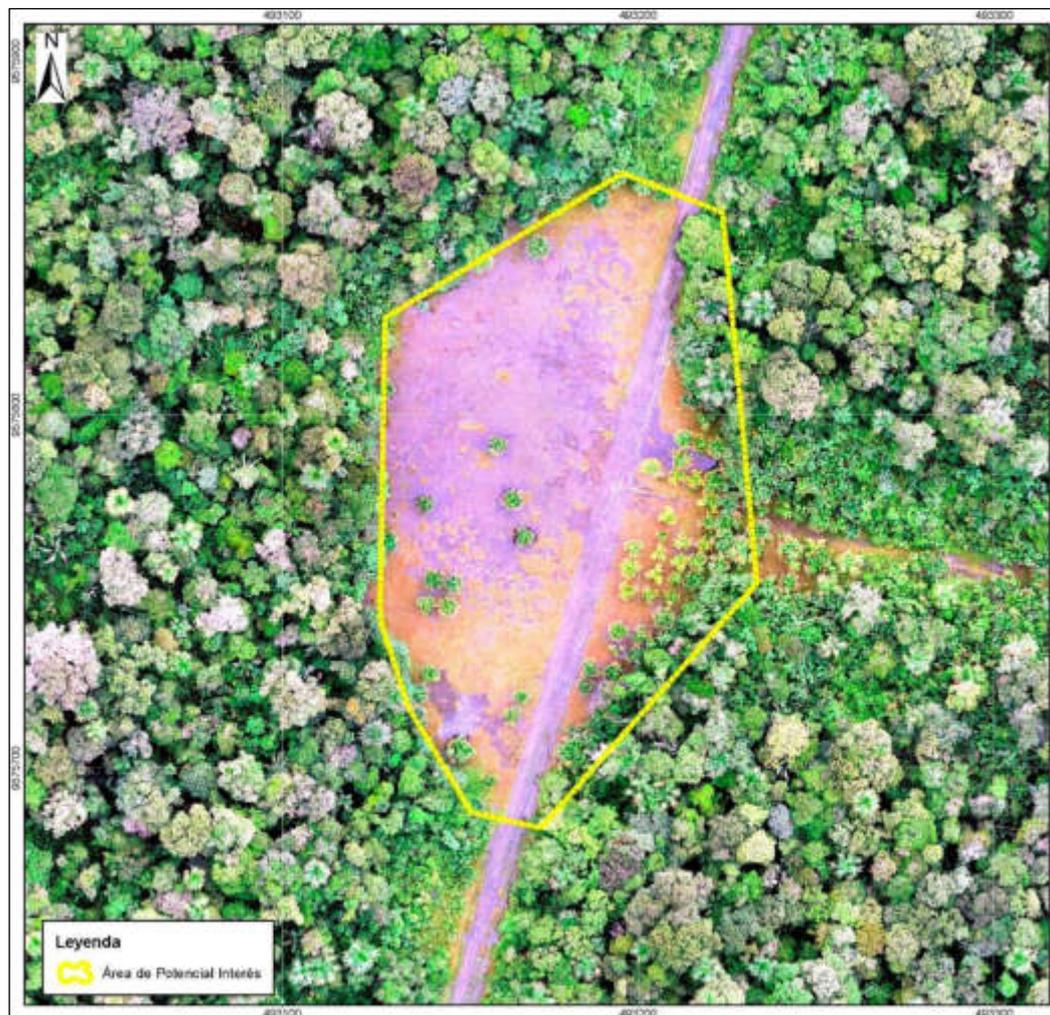
**Figura 3.2.** Ortofoto del sitio S0299 tomada por un sistema de aeronave piloteada a distancia

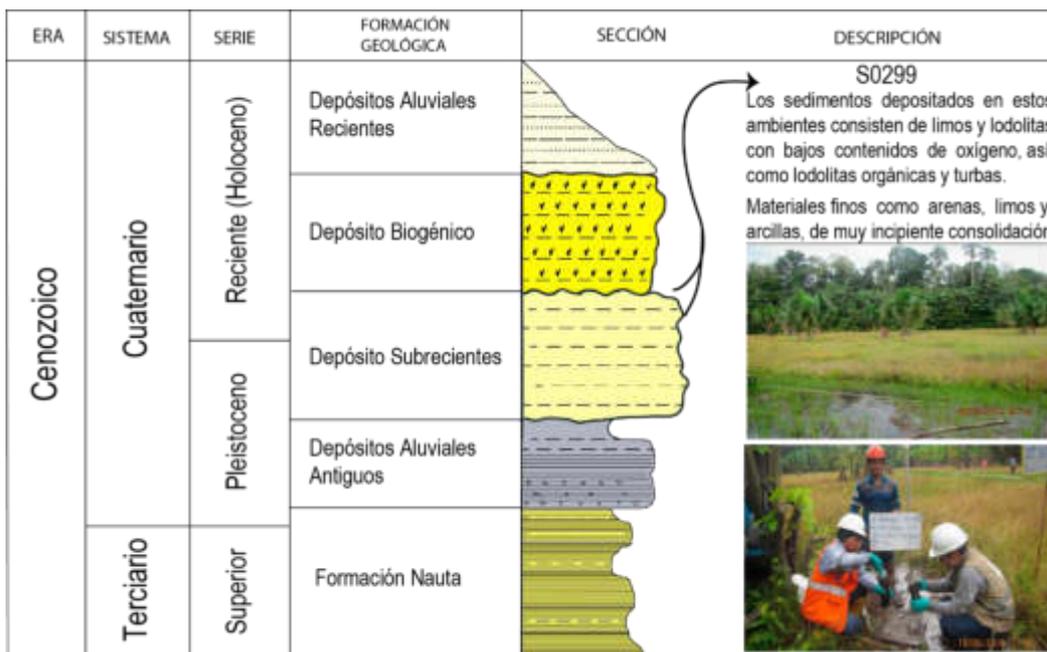
Los muestreos de suelos llegaron hasta materiales minerales, según las fichas de campo<sup>12</sup> se describen limos y arcillas inconsolidadas con estado de humedad mojado. Esta unidad consiste predominantemente de materiales finos como arenas, limos y arcillas, de muy incipiente consolidación. En el área de estudio, estas acumulaciones conforman un sector del sistema de terrazas medias representando una nueva etapa de rejuvenecimiento tectónico del paisaje.

**Figura 3.4.** Ubicación del sitio S0299 en la formación Depósito Biogénico<sup>9</sup> (palustre<sup>10</sup>) y el muestreo en el Depósito Subreciente

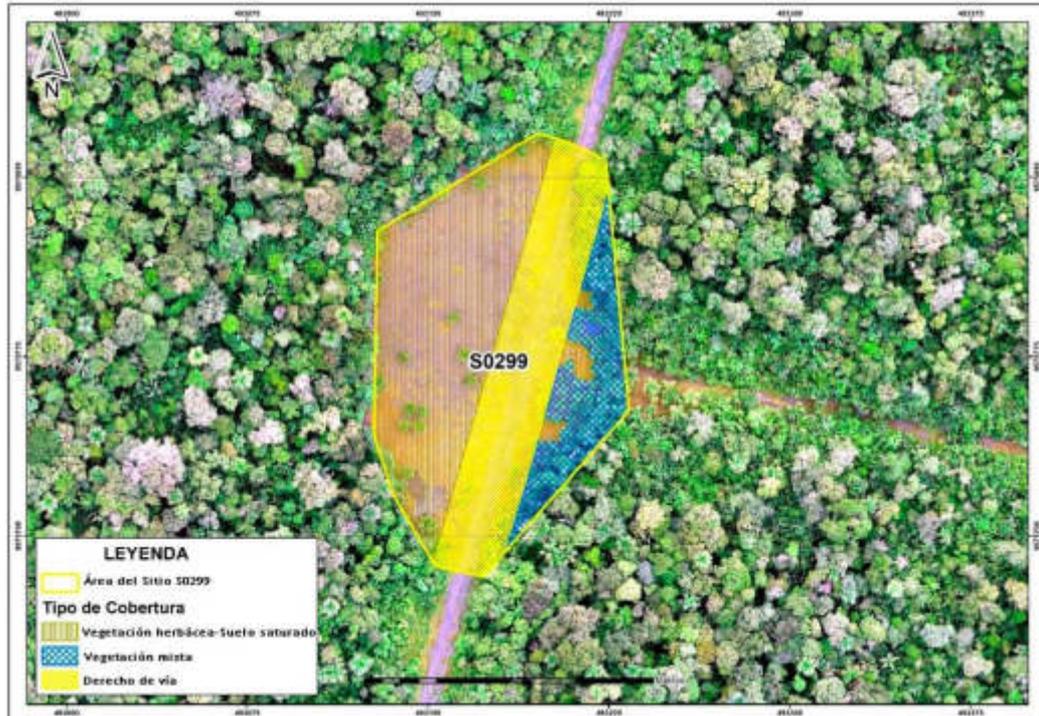
Figura 3.5. Caracterización con RPA del sitio S0299

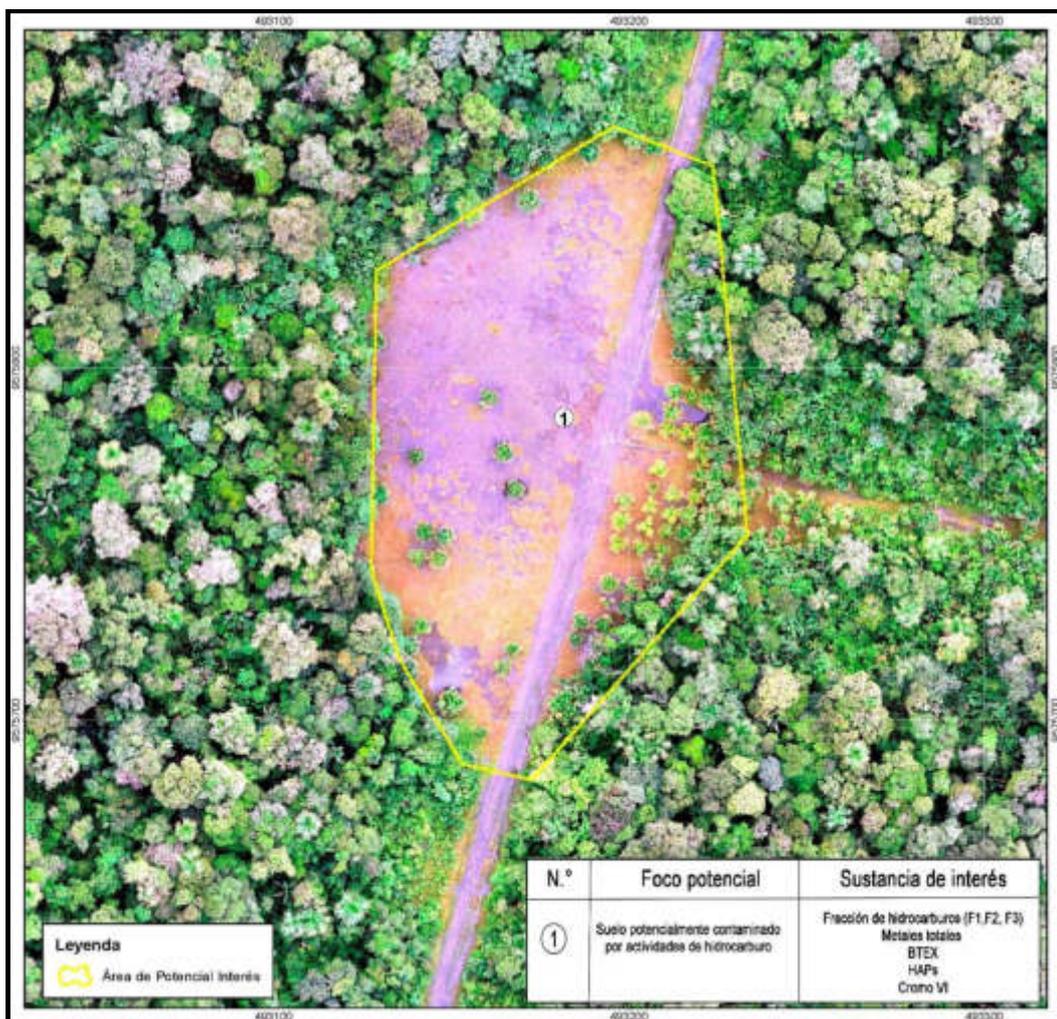
Figura 3.6. Focos potenciales de contaminación en el sitio S0299

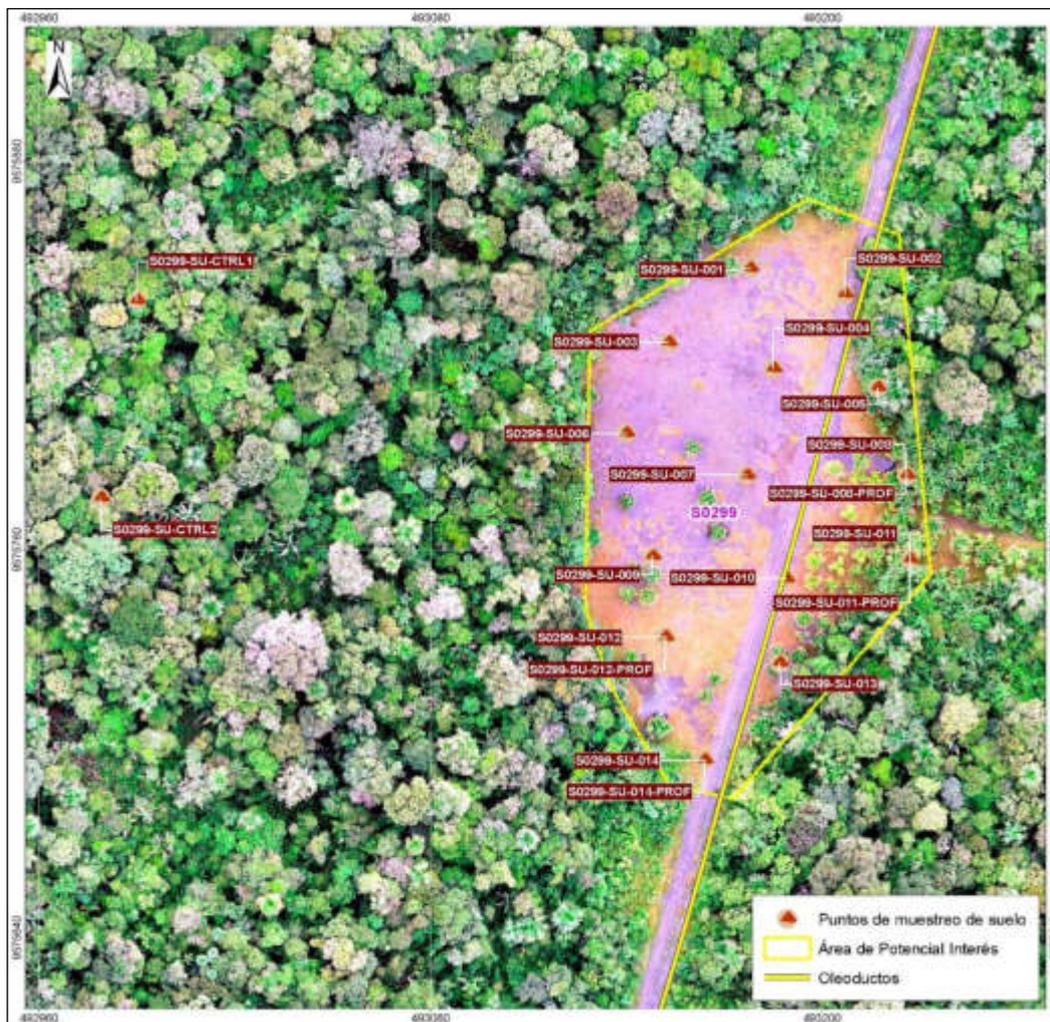
Figura 7.1. Ubicación de los puntos de muestreo de suelo en el sitio S0299

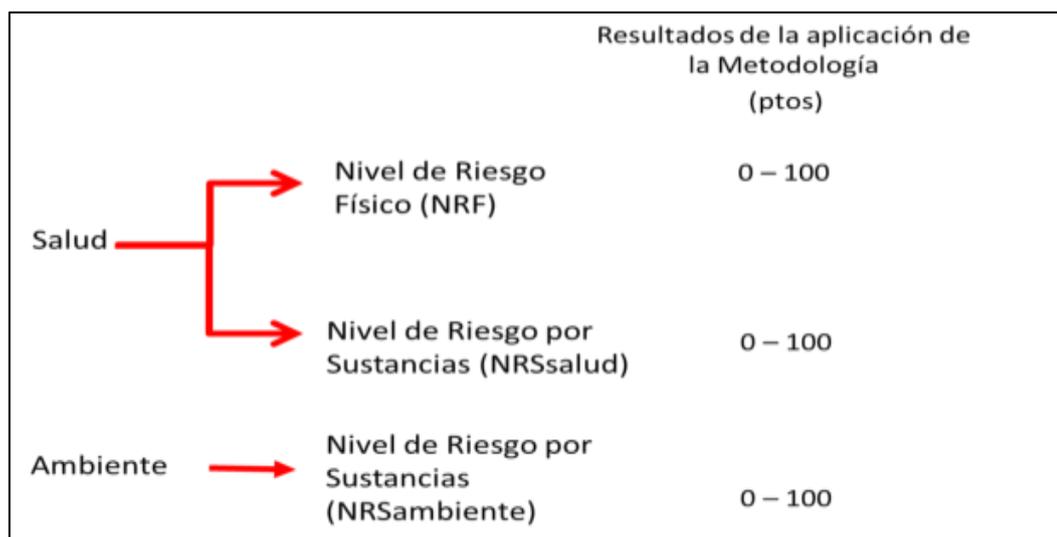
**Figura 7.2.** Indicadores de riesgos por presencia de peligros de tipo físico y por presencia de sustancias contaminantes

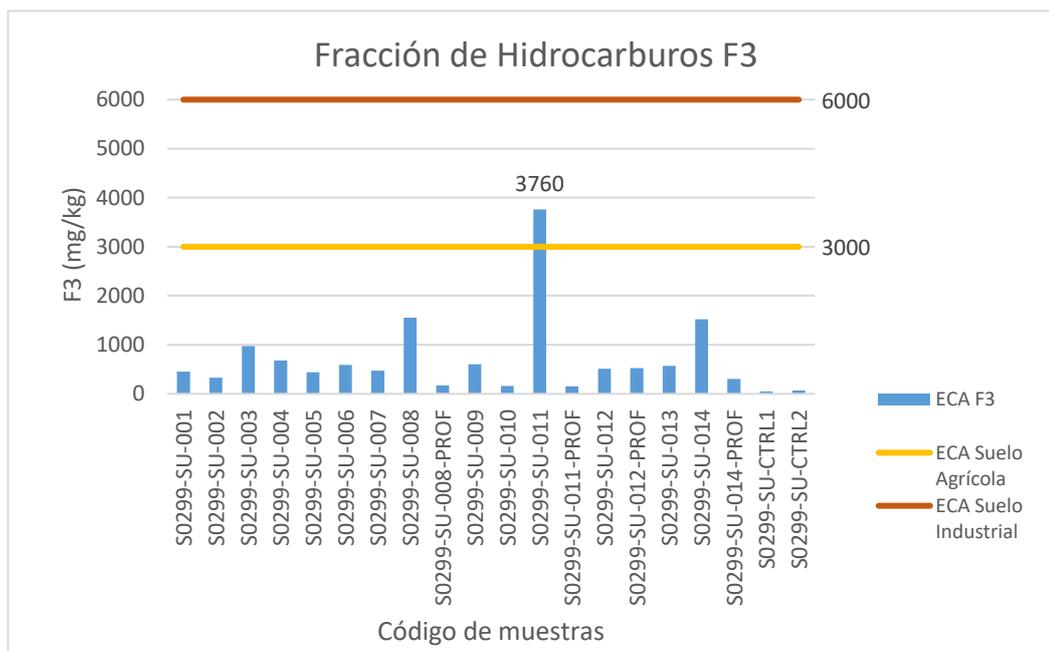
De acuerdo con los resultados obtenidos, se obtuvo 1 muestra con código S0299-SU-0011 (por su ubicación, fuera del área del derecho de vía se considera como suelo uso agrícola) que superó el ECA para suelo de uso agrícola, respecto a la Fracción de hidrocarburos F3, como se muestra en la figura 8.1, y en el mapa de excedencias (Anexo 1.3).

**Figura 8.1.** Resultados del parámetro fracción de hidrocarburos F3 en el sitio S0299 y en dos puntos ubicados fuera del sitio S0299

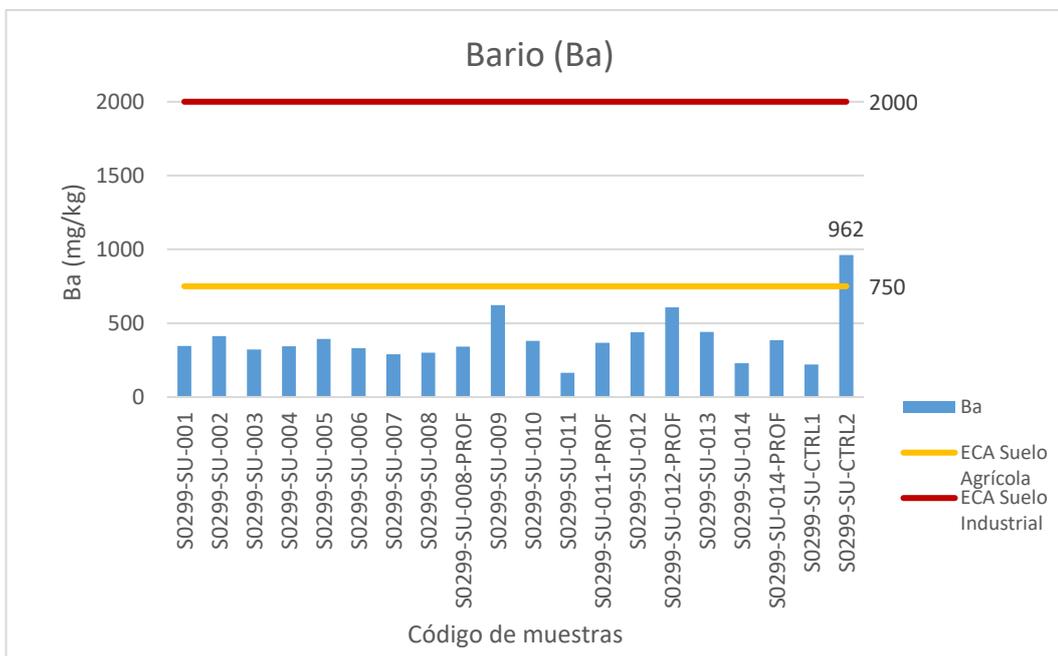
**Figura 8.2.** Resultados del parámetro bario total para el sitio S0299 y en dos puntos ubicados fuera del sitio S0299

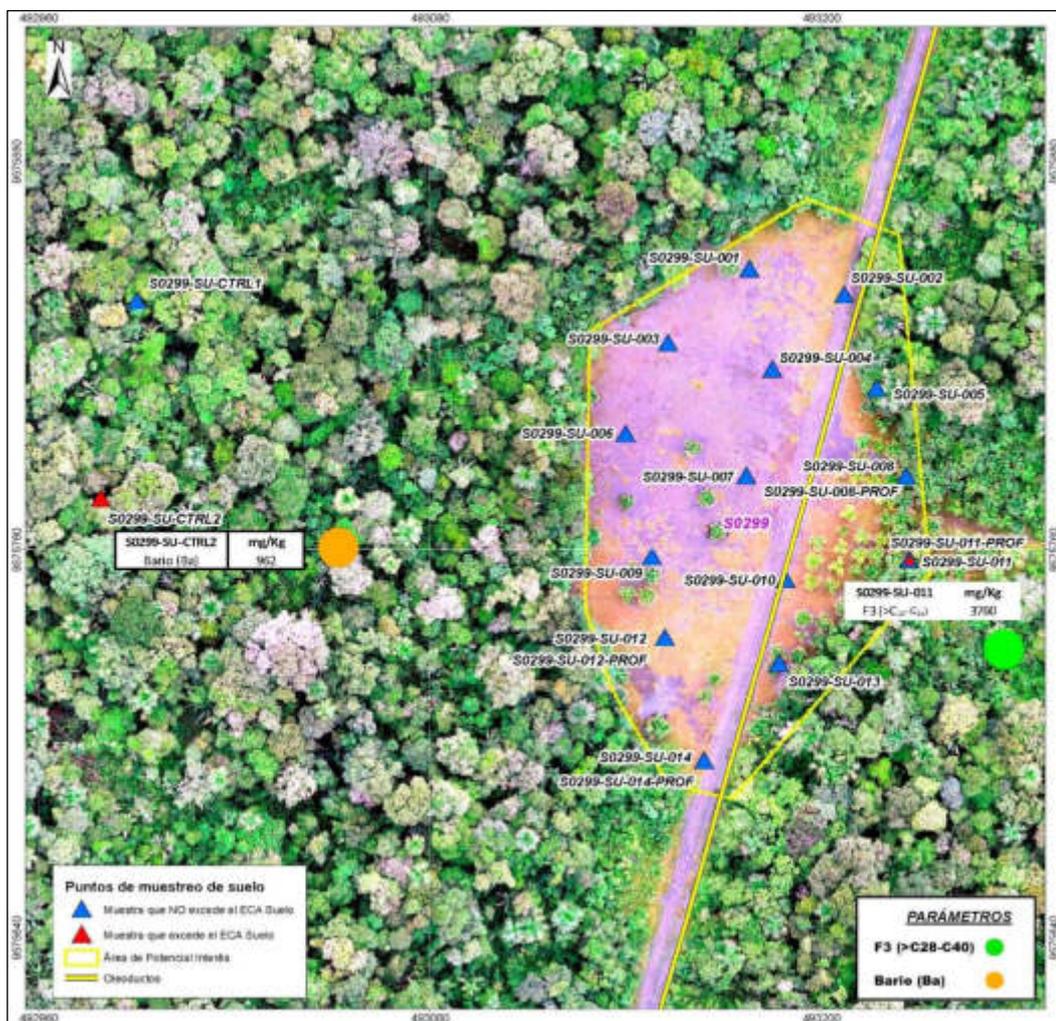
Figura 8.4. Puntos de muestreo con concentraciones que superan el ECA suelo

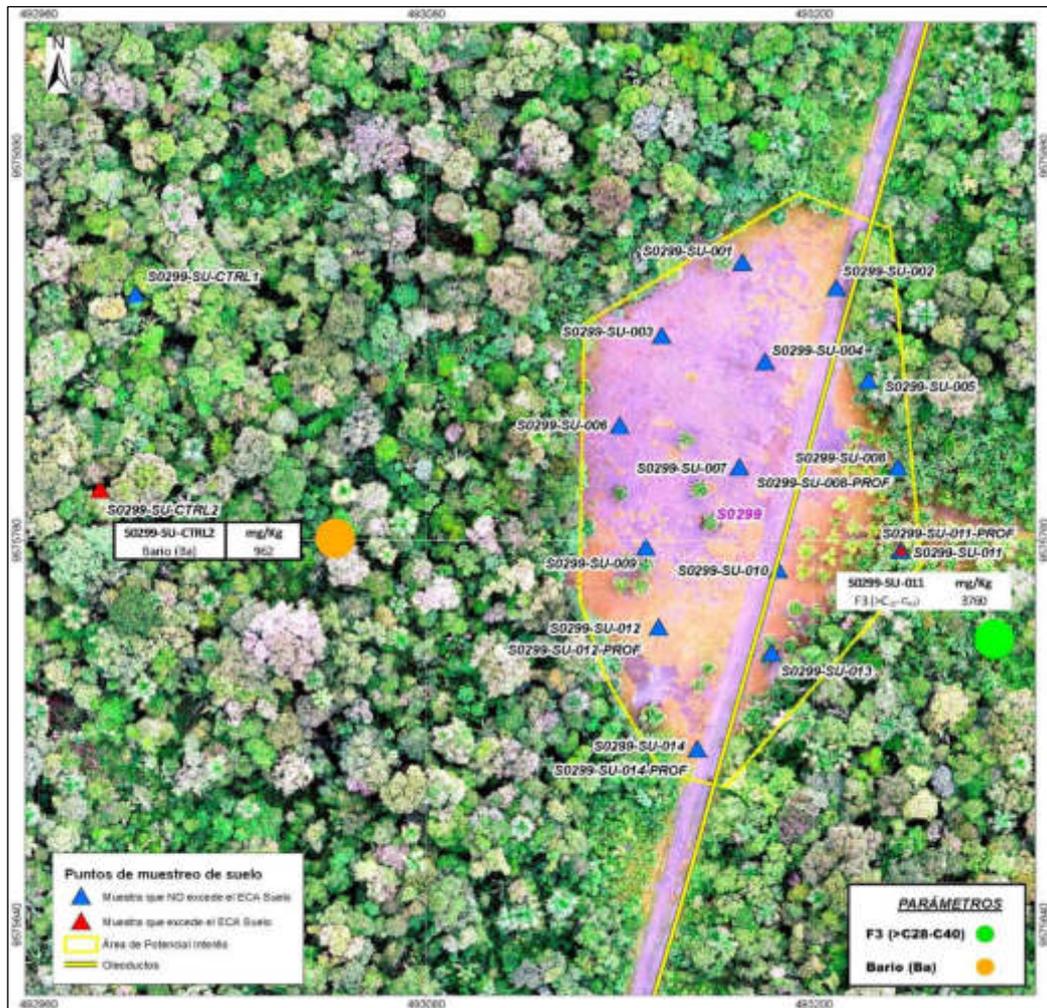
Figura 9.1. Puntos de muestreo con concentraciones que superan el ECA suelo comparados con antecedentes.

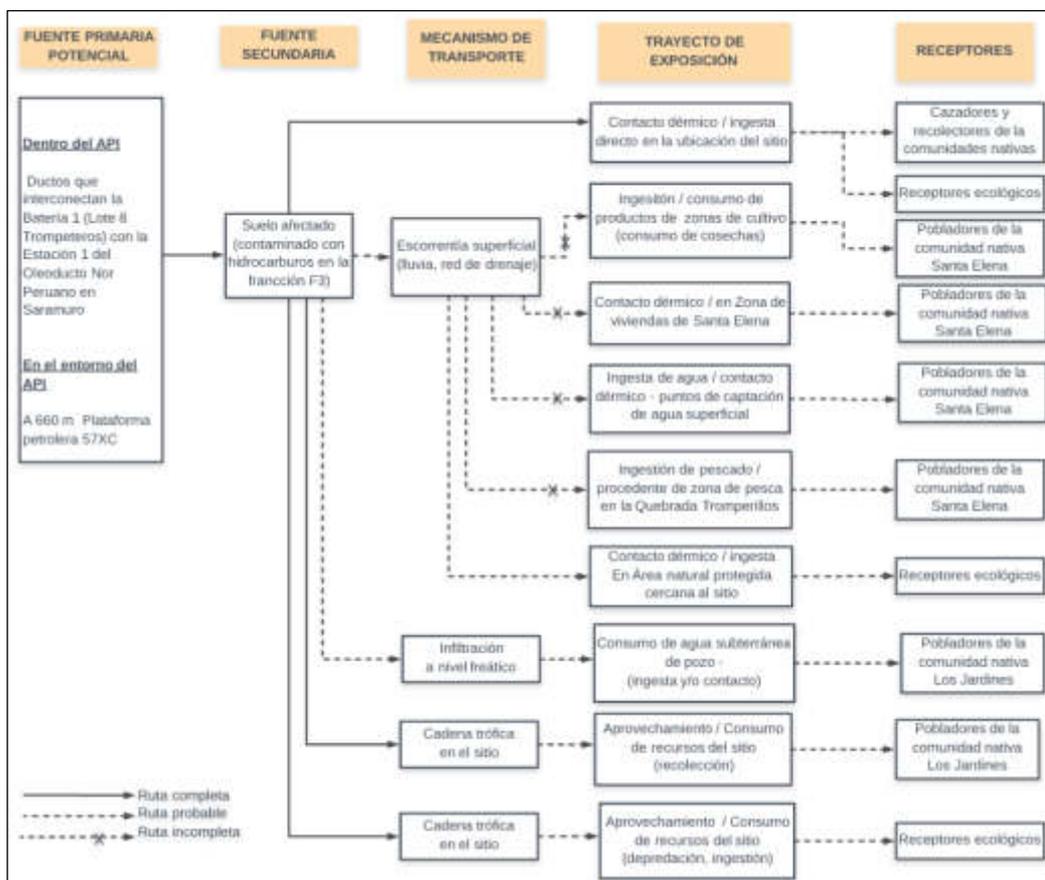
Figura 9.2. Esquema del Modelo conceptual inicial para el sitio S0299

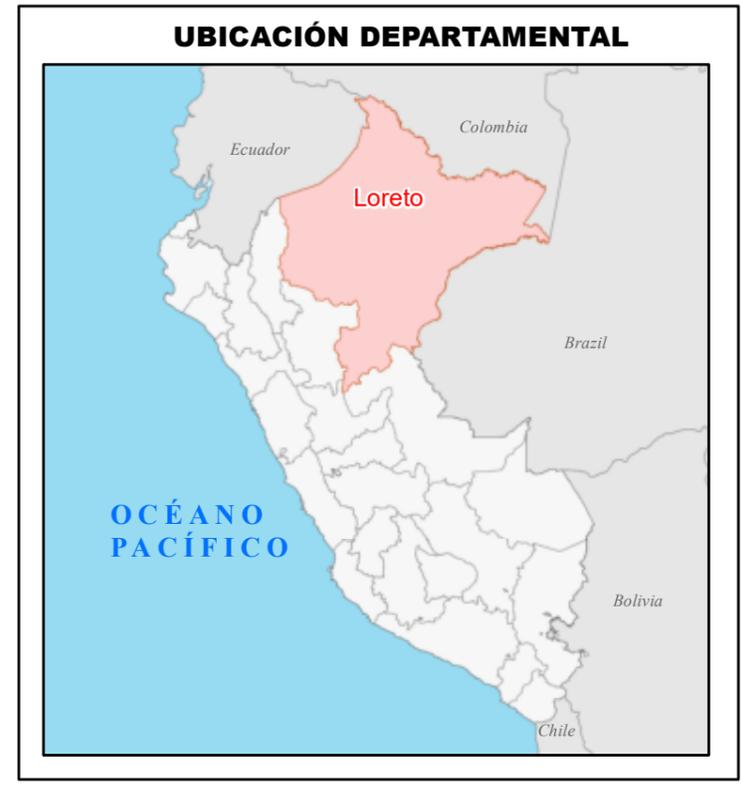
Mapa de ubicación de puntos de muestreo de suelo en el  
sitio con código S0299

<b>PERÚ</b> Ministerio del Ambiente	Organismo de Evaluación y Fiscalización Ambiental
	Departamento Loreto - Provincia Loreto - Distrito Trompeteros	
<b>EVALUACIÓN AMBIENTAL PARA LA IDENTIFICACIÓN DEL SITIO IMPACTADO</b>		
<b>UBICACIÓN DE PUNTOS DE MUESTREO DE SUELO EN EL SITIO S0299</b>		
Escala : 1/1,100 Datum Horizontal WGS84 Proyección Transversa de Mercator Sistema de Coordenadas - UTM - Zona 18 Sur		
Elaborado:	<b>CSIG OEFA</b>	Fecha: Octubre 2019
Fuente: Cartas Nacionales, escala 1:100 000 - IGN; Fotografía Aérea tomada en Julio del 2019 Subdirección de Sitios Impactados de la Dirección de Evaluación Ambiental - OEFA

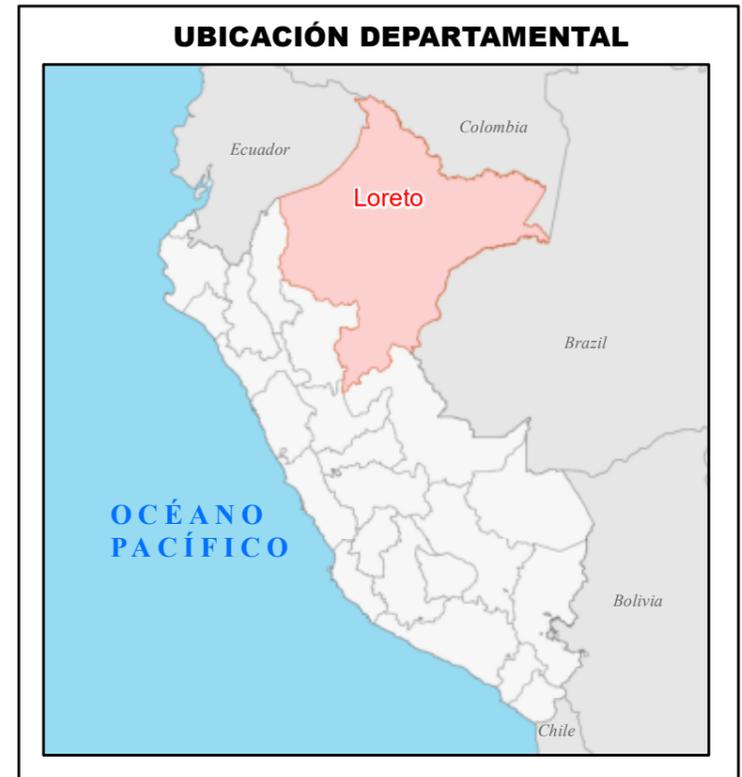
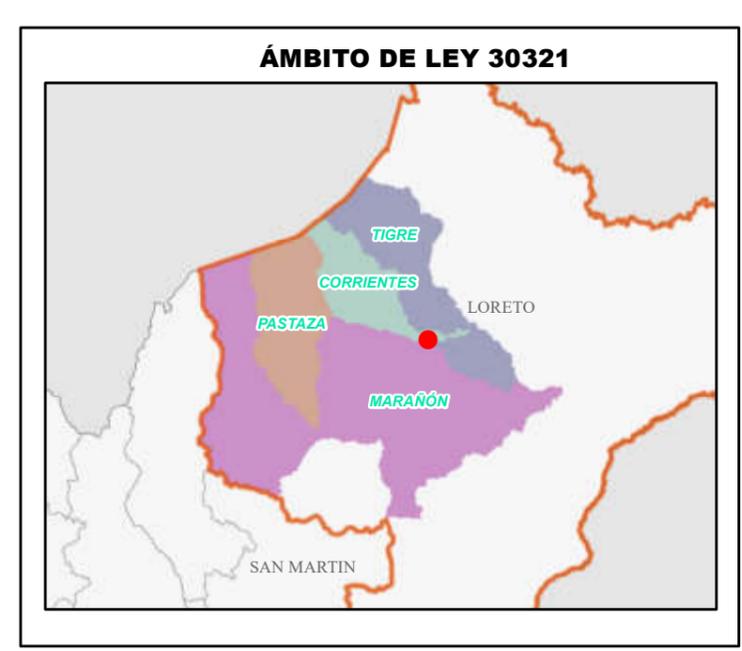
Mapa de ubicación de puntos de muestreo de suelo con  
excedencias en el sitio con código S0299

<b>PERÚ</b> Ministerio del Ambiente	Organismo de Evaluación y Fiscalización Ambiental
	Departamento Loreto - Provincia Loreto - Distrito Trompeteros	
<b>EVALUACIÓN AMBIENTAL PARA LA IDENTIFICACIÓN DEL SITIO IMPACTADO</b>		
<b>UBICACIÓN DE PUNTOS DE MUESTREO Y EXCEDENCIAS DEL ECA SUELO EN EL SITIO S0299</b>		
Escala : 1/1,100 Datum Horizontal WGS84 Proyección Transversa de Mercator Sistema de Coordenadas - UTM - Zona 18 Sur		
Elaborado:	<b>CSIG OEFA</b>	Fecha: Octubre 2019
Fuente: Cartas Nacionales, escala 1:100 000 - IGN; Fotografía Aérea tomada en Julio del 2019 Subdirección de Sitios Impactados de la Dirección de Evaluación Ambiental - OEFA

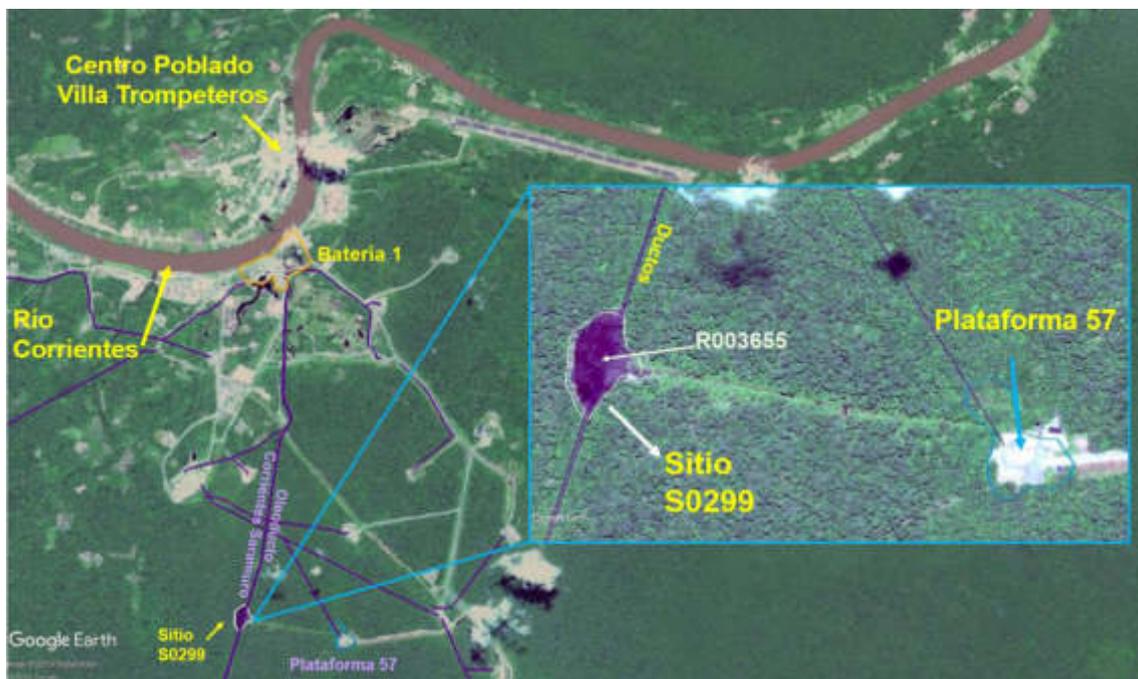
Figura 4-1. Ubicación del sitio S0299

El posible sitio impactado S0299 (en adelante, sitio S0299) se encuentra ubicado, en el ámbito de la cuenca del río Corrientes, a 660 m al noroeste de la Plataforma 57, y a 2,4 km al suroeste de la Batería 1, locación Corrientes - Lote 8, distrito de Trompeteros, provincia y departamento de Loreto. Cabe acotar que el sitio es atravesado por ductos activos que van de la Batería 1 hacia Saramuro (Figura 4-1).

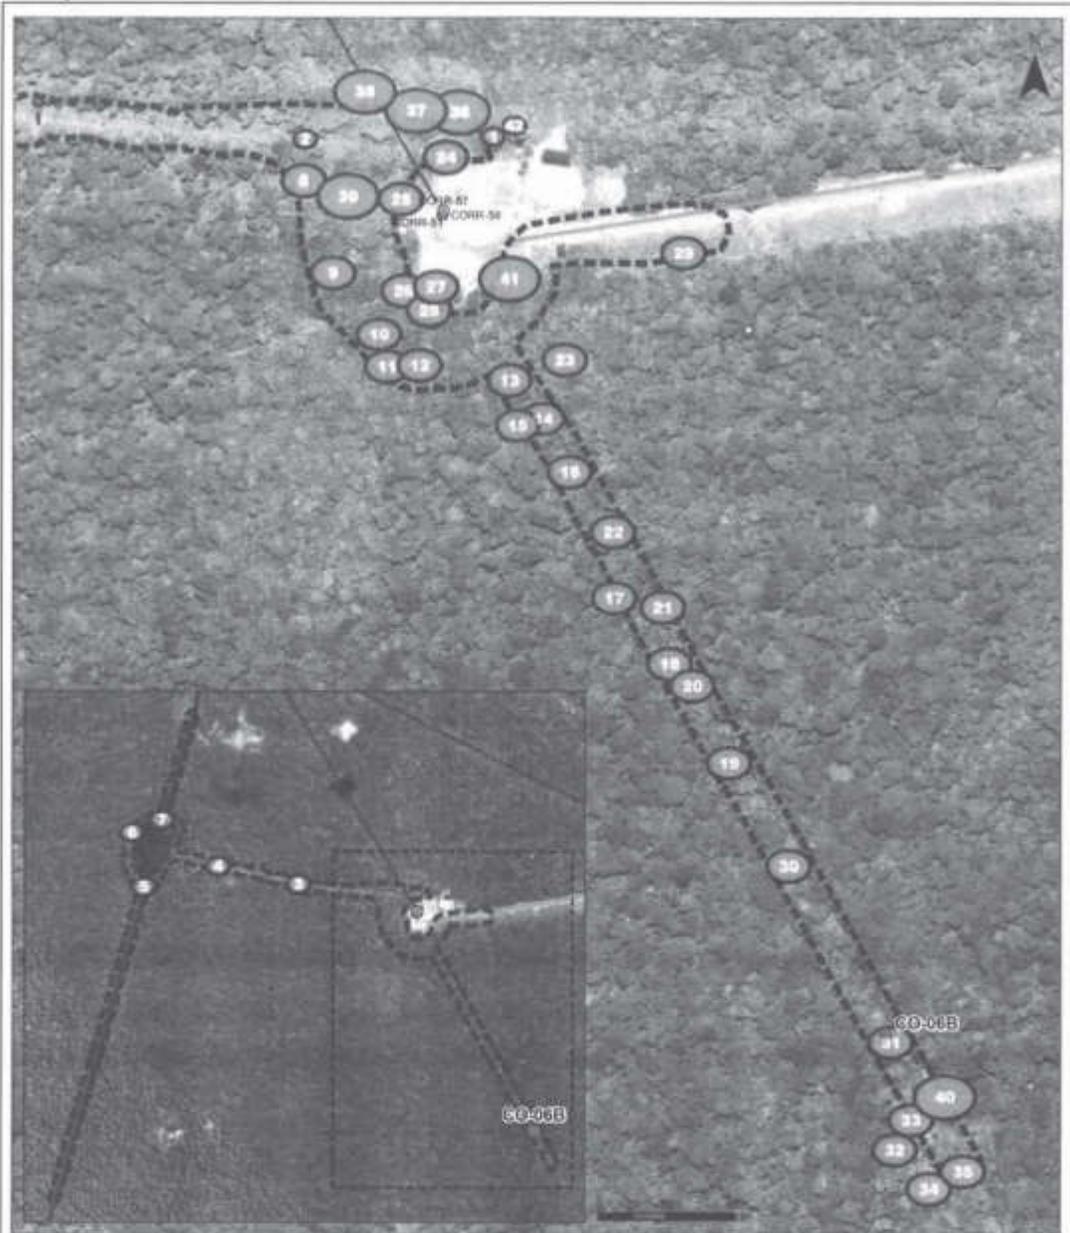
FIGURA 4  
Focos potenciales de contaminación en el Sitio CO-06B

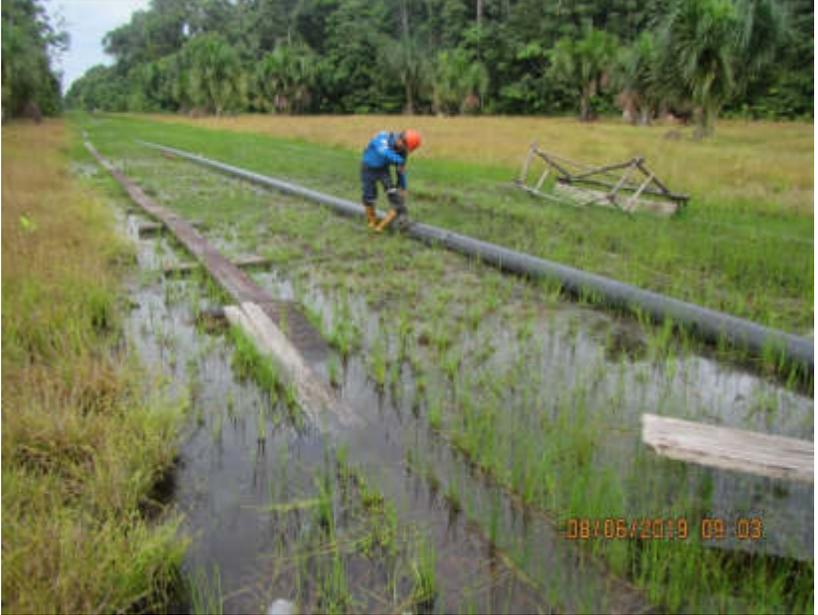
VISITA DE RECONOCIMIENTO DE POSIBLE SITIO IMPACTADO S0299					
CUE: 2019-05-003			CUC: 0007-05-2019-402		
Distrito	Trompeteros	Provincia	Loreto	Departamento	Loreto
<b>FOTOGRAFÍA N.º 1 R003655</b>

Fecha: 08/06/2019					
Hora: 09:03 horas					
<b>COORDENADAS UTM -WGS84 – ZONA 18M</b>					
Este (m): 0493186					
Norte (m): 9575773					
Altitud (m s.n.m.): 125					
Precisión: ± 3					
<b>DESCRIPCIÓN:</b>		Vista de la ubicación de la referencia R003655, donde se puede visualizar zona con inundación permanente y líneas de producción que pasan por el sitio S0299 de la Batería 1 hacia Saramuro .			
VISITA DE RECONOCIMIENTO DE POSIBLE SITIO IMPACTADO S0299					
CUE: 2019-05-003			CUC: 0007-05-2019-402		
Distrito	Trompeteros	Provincia	Loreto	Departamento	Loreto
<b>FOTOGRAFÍA N.º 2 R003655</b>

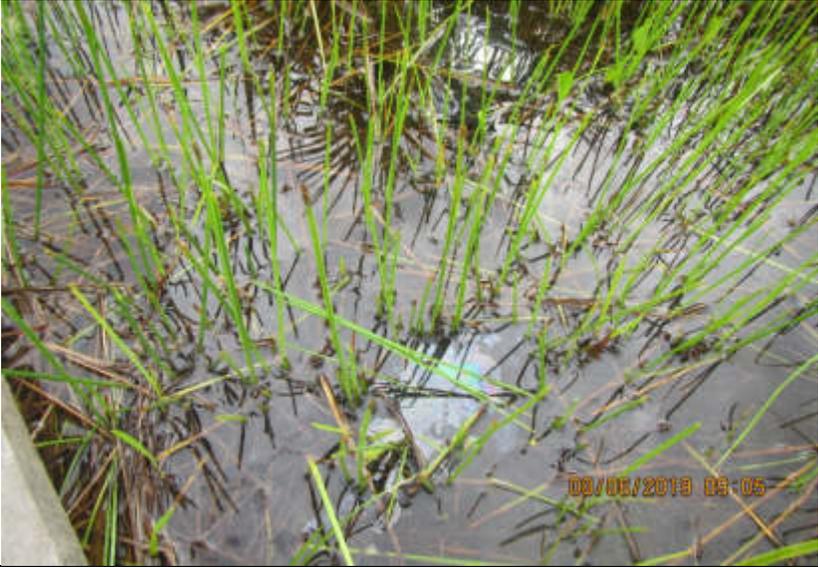
Fecha: 08/06/2019					
Hora: 09:05 horas					
<b>COORDENADAS UTM -WGS84 – ZONA 18M</b>					
Este (m): 0493186

Norte (m): 9575773					
Altitud (m s.n.m.): 125					
Precisión: ± 3					
<b>DESCRIPCIÓN:</b>		Se observa iridiscencia en suelo saturado luego de realizar hincados cercanos al punto de la referencia R003655, lo cual evidencia afectación por hidrocarburos en el componente ambiental suelo.

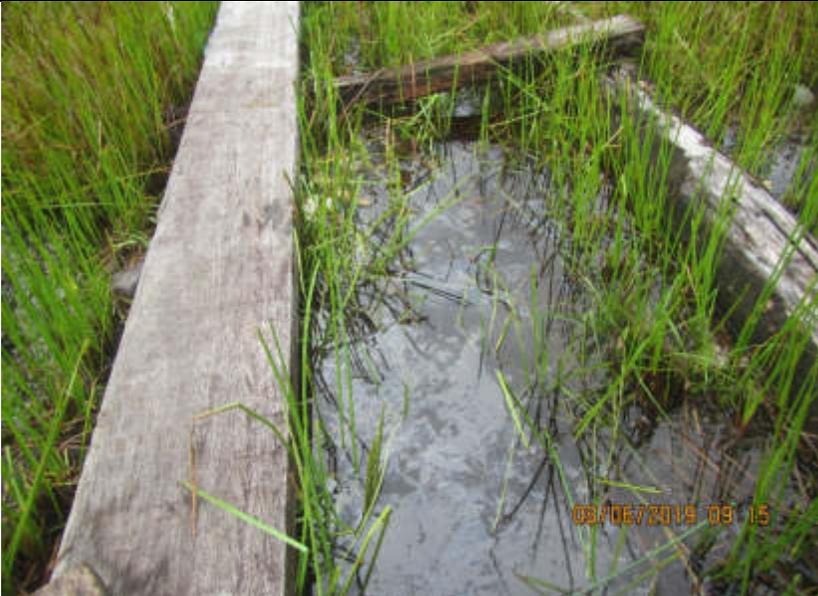
VISITA DE RECONOCIMIENTO DE POSIBLE SITIO IMPACTADO S0299					
CUE: 2019-05-003			CUC: 0007-05-2019-402		
Distrito	Trompeteros	Provincia	Loreto	Departamento	Loreto
<b>FOTOGRAFÍA N.º 3 R003655</b>

Fecha: 08/06/2019					
Hora: 09:15 horas					
<b>COORDENADAS UTM -WGS84 – ZONA 18M</b>					
Este (m): 0493186					
Norte (m): 9575773					
Altitud (m s.n.m.): 125					
Precisión: ± 3					
<b>DESCRIPCIÓN:</b>		Se observa películas oleosas en suelo saturado luego de realizar hincados cercanos al punto de la referencia R003655, lo cual evidencia afectación por hidrocarburos en el componente ambiental suelo.			
VISITA DE RECONOCIMIENTO DE POSIBLE SITIO IMPACTADO S0299					
CUE: 2019-05-003			CUC: 0007-05-2019-402		
Distrito	Trompeteros	Provincia	Loreto	Departamento	Loreto
<b>FOTOGRAFÍA N.º 4 R003655</b>

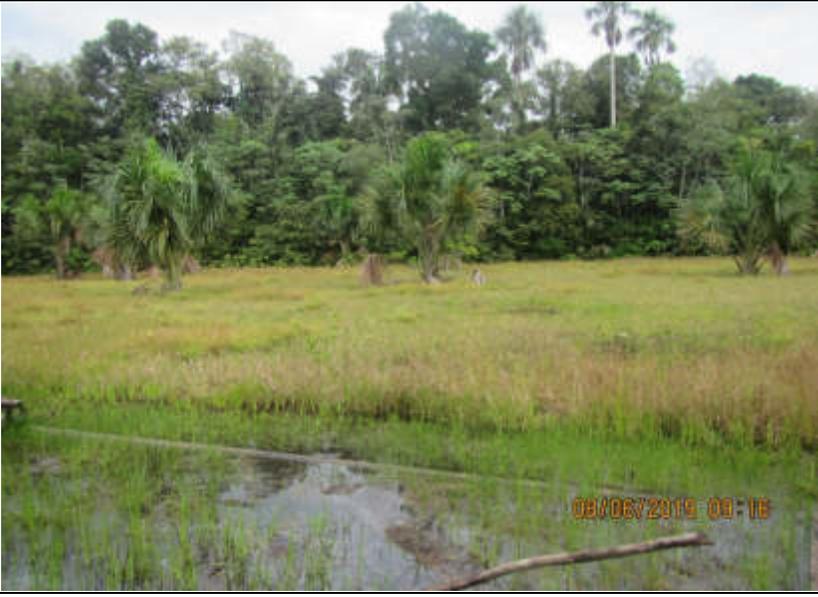
Fecha: 08/06/2019					
Hora: 09:16 horas					
<b>COORDENADAS UTM -WGS84 – ZONA 18M</b>					
Este (m): 0493186

Norte (m): 9575773					
Altitud (m s.n.m.): 125					
Precisión: ± 3					
<b>DESCRIPCIÓN:</b>		Vista panorámica del sitio S0299 de acuerdo a la referencia R003655, donde se puede visualizar vegetación herbazal predominante (gramíneas); asimismo, se observa el tipo de cobertura vegetal alrededor del sitio (aguajal mixto).

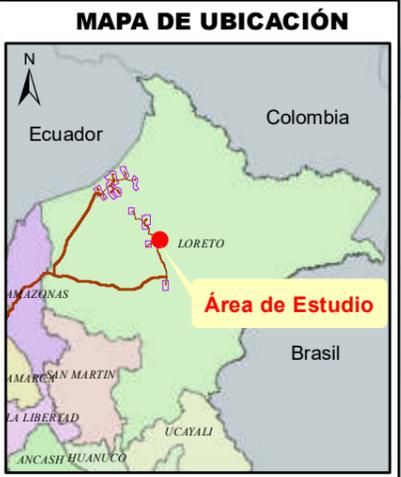
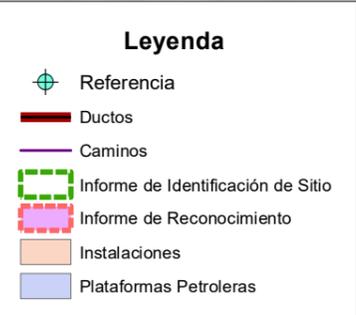
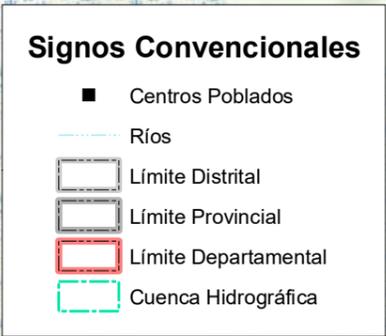
Mapa del posible sitio impactado

<b>PERÚ</b>	Ministerio del Ambiente	Organismo de Evaluación y Fiscalización Ambiental
	Departamento Loreto - Provincia Loreto - Distrito Trompeteros		
<b>MAPA DE UBICACIÓN DEL ÁREA DE EVALUACIÓN CON CÓDIGO S0299</b>			
Escala : 1/20 000 Datum Horizontal WGS84 Proyección Transversa de Mercator Sistema de Coordenadas - UTM - Zona 18 Sur			
Elaborado: <b>CSIG - OEFA</b>		Fecha: Junio 2019	
Fuente: Cartas Nacionales, escala 1:100 000 - IGN; Centros Poblados - INEI, Subdirección de Sitios Impactados de la Dirección de Evaluación Ambiental - OEFA

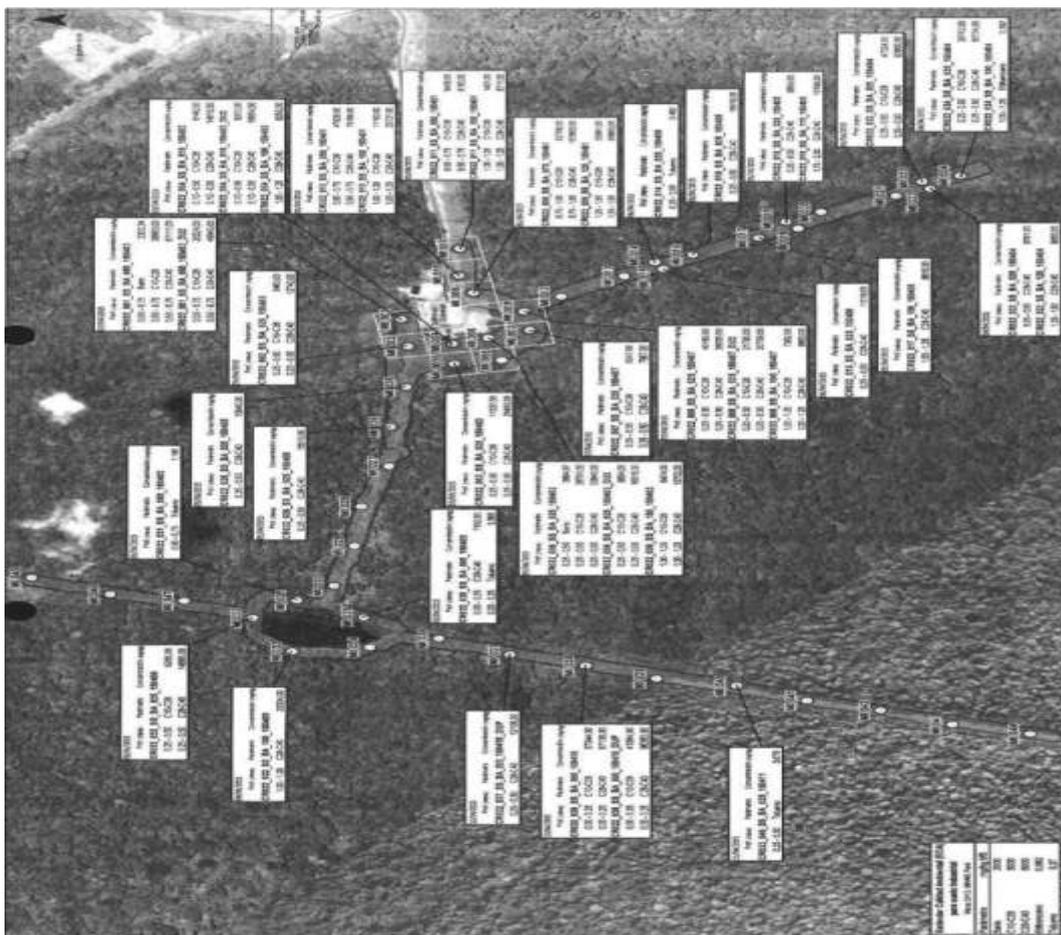
De la revisión de los resultados de los ensayos analíticos del «Informe de Identificación de sitio con código CO-06B», de las 130 muestras (colectadas en 47 puntos de muestreo), 64 de ellas presentan concentraciones superiores a los ECA para suelo de uso industrial aprobados mediante Decreto Supremo N.º 002-2013-MINAM en el parámetro F3 (C<sub>28</sub>-C<sub>40</sub>), así como 4 muestras duplicado (DUP); y 23 muestras superan los niveles ECA en el parámetro F2 (C<sub>10</sub>-C<sub>28</sub>), así como una muestra duplicado (DUP). Asimismo, 2 muestras superan los niveles ECA para Bario, mientras que una muestra superó el nivel de ECA para Etilbenceno y 4 muestras superaron el ECA para Tolueno, Adicionalmente, la SSIM al realizar una comparación con los ECA para suelo de uso agrícola aprobados mediante Decreto Supremo N.º 011-2017-MINAM, se tiene que 37 muestras presentan concentraciones superiores al ECA en el parámetro Fracción de hidrocarburos F2 (C<sub>>10</sub>-C<sub>28</sub>), 72 muestras superaron el ECA en el parámetro Fracción de hidrocarburos F3 (C<sub>>28</sub>-C<sub>40</sub>), una (1) muestra superó el ECA en el parámetro Etilbenceno, 3 muestras superaron el ECA en el parámetro Tolueno, 2 muestras superaron el ECA para Plomo, y 5 muestras superaron el ECA para Bario. Asimismo, cabe destacar, que parte del área del tramo 3, que se encuentra relacionado con el sitio S0299, presenta concentraciones que exceden los ECA para suelo de uso agrícola aprobados mediante Decreto Supremo N.º 011-2017-MINAM en los parámetros Fracción de hidrocarburos F2 (C<sub>10</sub>-C<sub>28</sub>), F3 (C<sub>28</sub>-C<sub>40</sub>) y Tolueno. Los resultados de los ensayos analíticos del muestreo se presentan en el Anexo 3; asimismo, la Figura 3-1 muestra la distribución de los puntos de muestreo.

**Figura 3-1.** Puntos de muestreo del sitio CO-06B

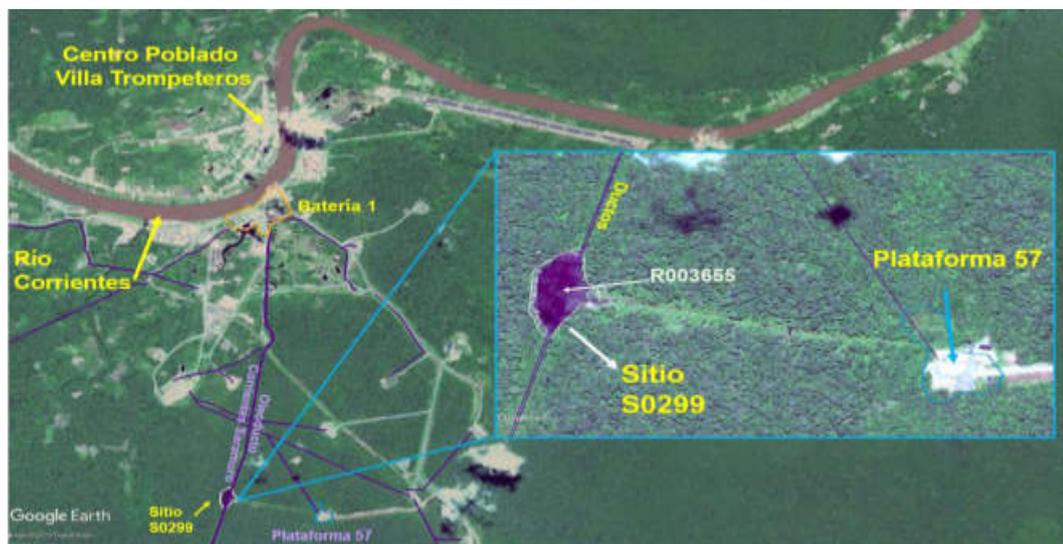
Figura 6-1. Ubicación del sitio S0299

El sitio S0299 se encuentra ubicado, en el ámbito de la cuenca del río Corrientes, a 660 m al noroeste de la Plataforma 57, y a 2,4 km (en línea recta) al suroeste de la Batería 1, locación Corrientes - Lote 8, distrito de Trompeteros, provincia y departamento de Loreto, con un área de 16 131 m<sup>2</sup>. Cabe acotar, que en el área del sitio S0299, se encuentran oleoductos activos que atraviesan el sitio de noreste a suroeste y que van de la Batería 1 hacia Saramuro.

En el caso específico del sitio S0299, se encuentra próximo a dos infraestructuras relacionadas a la extracción de hidrocarburos en el Lote 8: la Plataforma 57 y las líneas de producción (oleoducto Corrientes - Saramuro) que atraviesan el sitio de noreste a suroeste y que van de la Batería 1 hacia Saramuro (Figura 6-1).

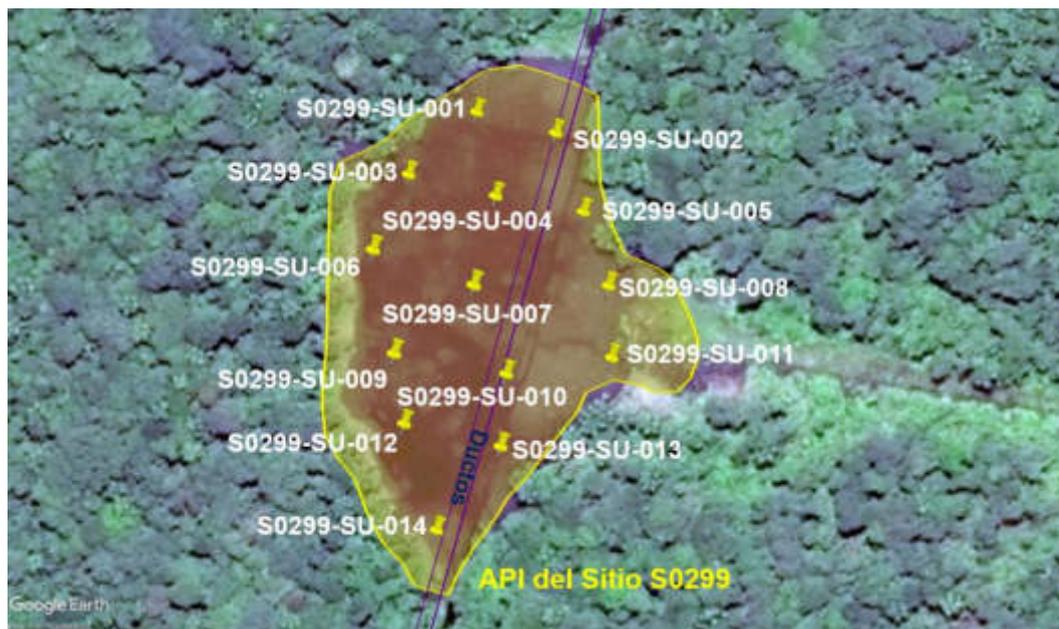
En ese sentido, se propone para el presente PEA del sitio S0299 realizar veinticuatro (14) puntos de muestreo para confirmar o descartar la presencia de contaminantes presentes en el suelo y tener una primera aproximación de la extensión del sitio (Tabla 7-2). La distribución de los puntos de muestreo de suelo se muestra en la Figura 7-3 y se presenta a detalle en el mapa respectivo (Anexo 4).

**Figura 7-3.** Distribución de puntos de muestreo de suelo en el sitio S0299

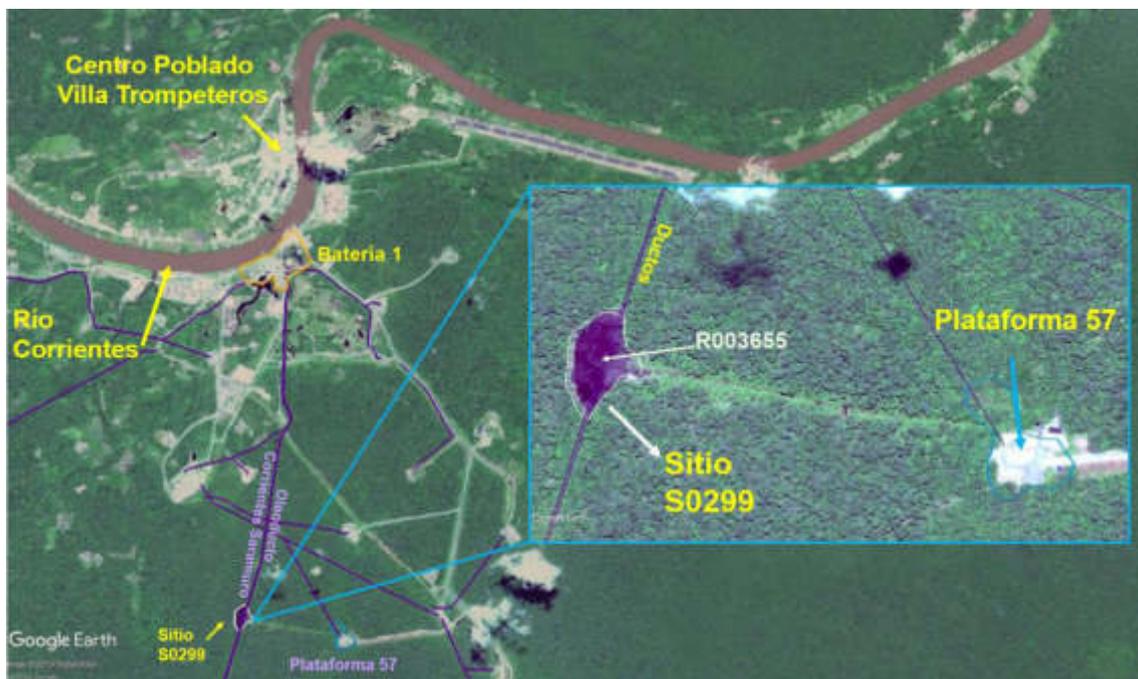
Figura 4-1. Ubicación del sitio S0299

El posible sitio impactado S0299 (en adelante, sitio S0299) se encuentra ubicado, en el ámbito de la cuenca del río Corrientes, a 660 m al noroeste de la Plataforma 57, y a 2,4 km al suroeste de la Batería 1, locación Corrientes - Lote 8, distrito de Trompeteros, provincia y departamento de Loreto. Cabe acotar que el sitio es atravesado por ductos activos que van de la Batería 1 hacia Saramuro (Figura 4-1).

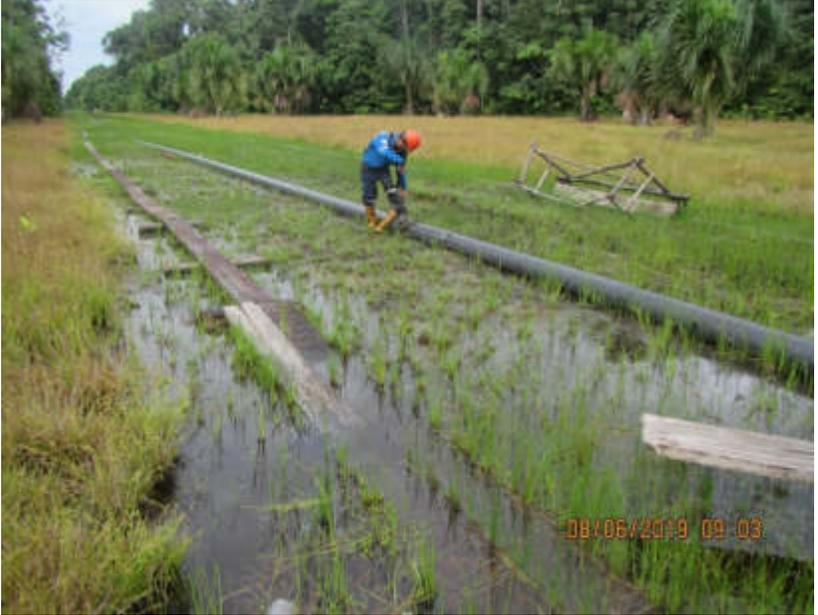
VISITA DE RECONOCIMIENTO DE POSIBLE SITIO IMPACTADO S0299					
CUE: 2019-05-003			CUC: 0007-05-2019-402		
Distrito	Trompeteros	Provincia	Loreto	Departamento	Loreto
<b>FOTOGRAFÍA N.º 1 R003655</b>

Fecha: 08/06/2019					
Hora: 09:03 horas					
<b>COORDENADAS UTM -WGS84 – ZONA 18M</b>					
Este (m): 0493186					
Norte (m): 9575773					
Altitud (m s.n.m.): 125					
Precisión: ± 3					
<b>DESCRIPCIÓN:</b>		Vista de la ubicación de la referencia R003655, donde se puede visualizar zona con inundación permanente y líneas de producción que pasan por el sitio S0299 de la Batería 1 hacia Saramuro .			
VISITA DE RECONOCIMIENTO DE POSIBLE SITIO IMPACTADO S0299					
CUE: 2019-05-003			CUC: 0007-05-2019-402		
Distrito	Trompeteros	Provincia	Loreto	Departamento	Loreto
<b>FOTOGRAFÍA N.º 2 R003655</b>

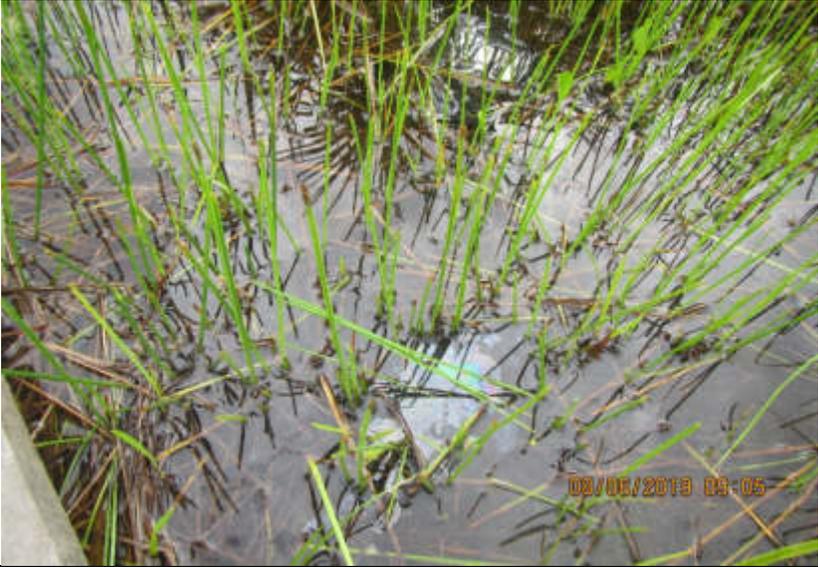
Fecha: 08/06/2019					
Hora: 09:05 horas					
<b>COORDENADAS UTM -WGS84 – ZONA 18M</b>					
Este (m): 0493186

Norte (m): 9575773					
Altitud (m s.n.m.): 125					
Precisión: ± 3					
<b>DESCRIPCIÓN:</b>		Se observa iridiscencia en suelo saturado luego de realizar hincados cercanos al punto de la referencia R003655, lo cual evidencia afectación por hidrocarburos en el componente ambiental suelo.
