Organismo de Evaluación y Fiscalización Ambiental - OEFA

**INFORME N° 00643-2019-OEFA/DEAM-SSIM**

Los aspectos generales de la evaluación ambiental del sitio con código S0299 se presentan en la tabla 1.1:

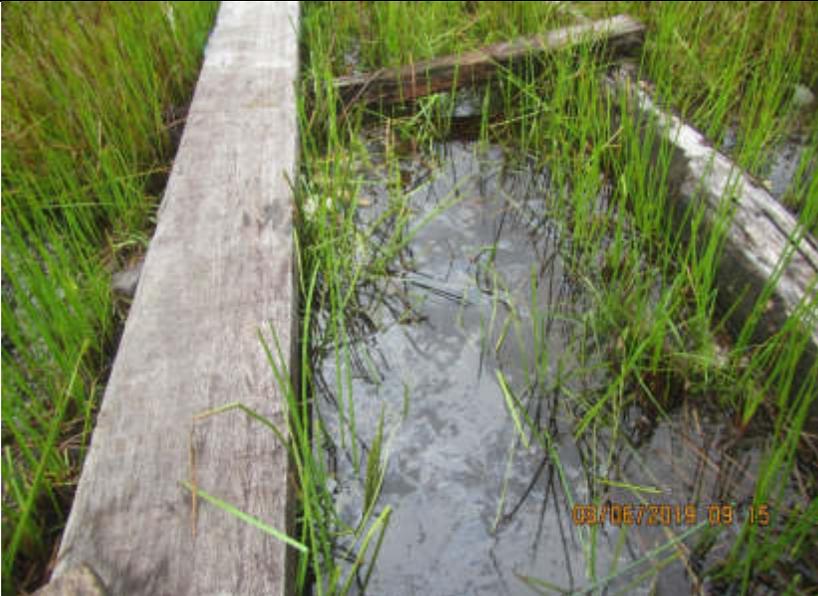
VISITA DE RECONOCIMIENTO DE POSIBLE SITIO IMPACTADO S0299					
CUE: 2019-05-003			CUC: 0007-05-2019-402		
Distrito	Trompeteros	Provincia	Loreto	Departamento	Loreto
<b>FOTOGRAFÍA N.º 3 R003655</b>

Fecha: 08/06/2019					
Hora: 09:15 horas					
<b>COORDENADAS UTM -WGS84 – ZONA 18M</b>					
Este (m): 0493186					
Norte (m): 9575773					
Altitud (m s.n.m.): 125					
Precisión: ± 3					
<b>DESCRIPCIÓN:</b>		Se observa películas oleosas en suelo saturado luego de realizar hincados cercanos al punto de la referencia R003655, lo cual evidencia afectación por hidrocarburos en el componente ambiental suelo.			
VISITA DE RECONOCIMIENTO DE POSIBLE SITIO IMPACTADO S0299					
CUE: 2019-05-003			CUC: 0007-05-2019-402		
Distrito	Trompeteros	Provincia	Loreto	Departamento	Loreto
<b>FOTOGRAFÍA N.º 4 R003655</b>

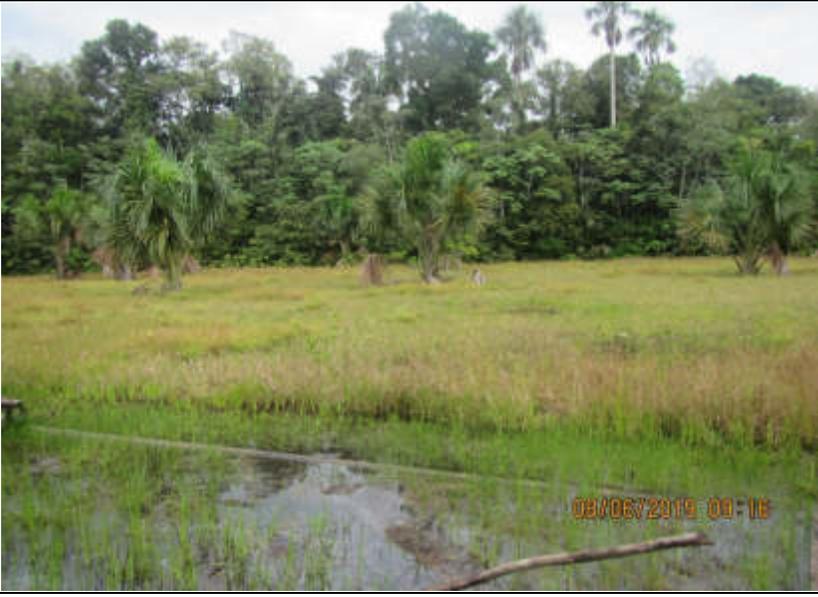
Fecha: 08/06/2019					
Hora: 09:16 horas					
<b>COORDENADAS UTM -WGS84 – ZONA 18M</b>					
Este (m): 0493186

Norte (m): 9575773					
Altitud (m s.n.m.): 125					
Precisión: ± 3					
<b>DESCRIPCIÓN:</b>		Vista panorámica del sitio S0299 de acuerdo a la referencia R003655, donde se puede visualizar vegetación herbazal predominante (gramíneas); asimismo, se observa el tipo de cobertura vegetal alrededor del sitio (aguajal mixto).

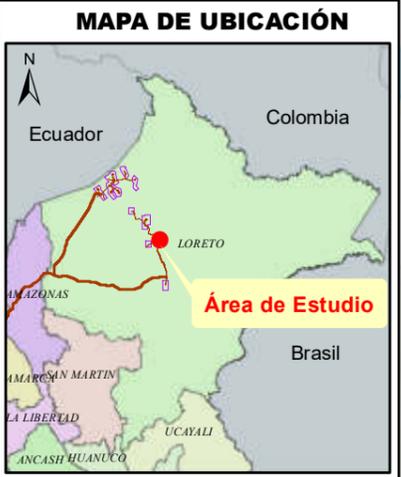
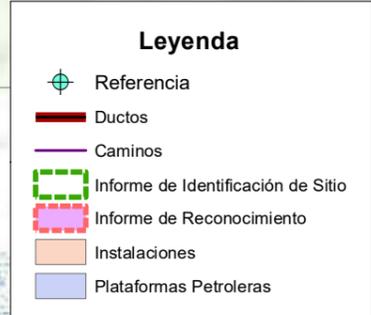
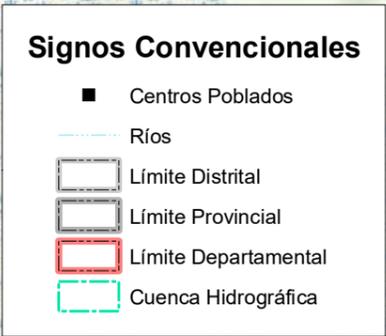
Mapa del posible sitio impactado

<b>PERÚ</b> Ministerio del Ambiente	Organismo de Evaluación y Fiscalización Ambiental
	Departamento Loreto - Provincia Loreto - Distrito Trompeteros	
<b>MAPA DE UBICACIÓN DEL ÁREA DE EVALUACIÓN CON CÓDIGO S0299</b>		
Escala : 1/20 000 Datum Horizontal WGS84 Proyección Transversa de Mercator Sistema de Coordenadas - UTM - Zona 18 Sur		
Elaborado:	<b>CSIG - OEFA</b>	Fecha: Junio 2019
Fuente:	Cartas Nacionales, escala 1:100 000 - IGN; Centros Poblados - INEI, Subdirección de Sitios Impactados de la Dirección de Evaluación Ambiental - OEFA

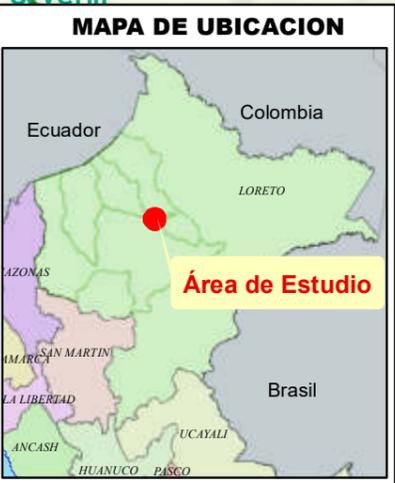
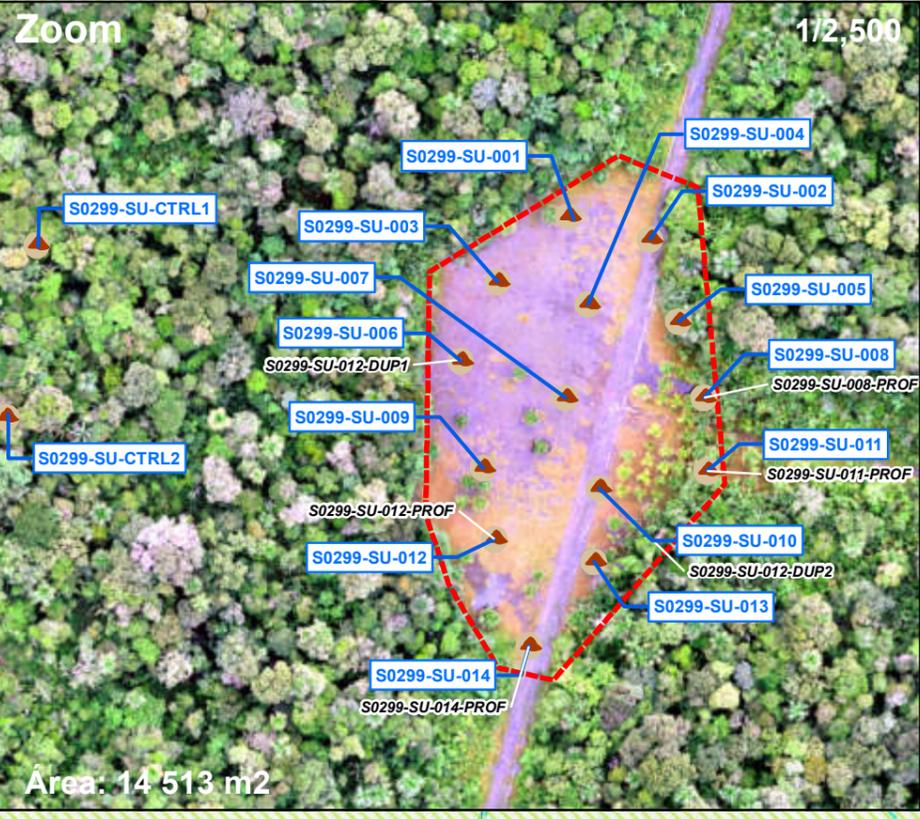
## Mapa de los puntos de muestreo

Código	Coordenadas UTM WGS 84 18s	
	Este (m)	Norte (m)
S0299-SU-001	493178	9575847
S0299-SU-002	493207	9575839
S0299-SU-003	493153	9575824
S0299-SU-004	493185	9575816
S0299-SU-005	493217	9575810
S0299-SU-006	493140	9575796
S0299-SU-DUP1	493140	9575796
S0299-SU-007	493177	9575783
S0299-SU-008	493226	9575783
S0299-SU-008-PROF	493226	9575783
S0299-SU-009	493148	9575758
S0299-SU-010	493189	9575751
S0299-SU-DUP2	493189	9575751
S0299-SU-011	493227	9575757
S0299-SU-011-PROF	493227	9575757
S0299-SU-012	493152	9575733
S0299-SU-012-PROF	493152	9575733
S0299-SU-013	493187	9575725
S0299-SU-014	493164	9575695
S0299-SU-014-PROF	493164	9575695
S0299-SU-CTRL1	492990	9575837
S0299-SU-CTRL2	492979	9575776

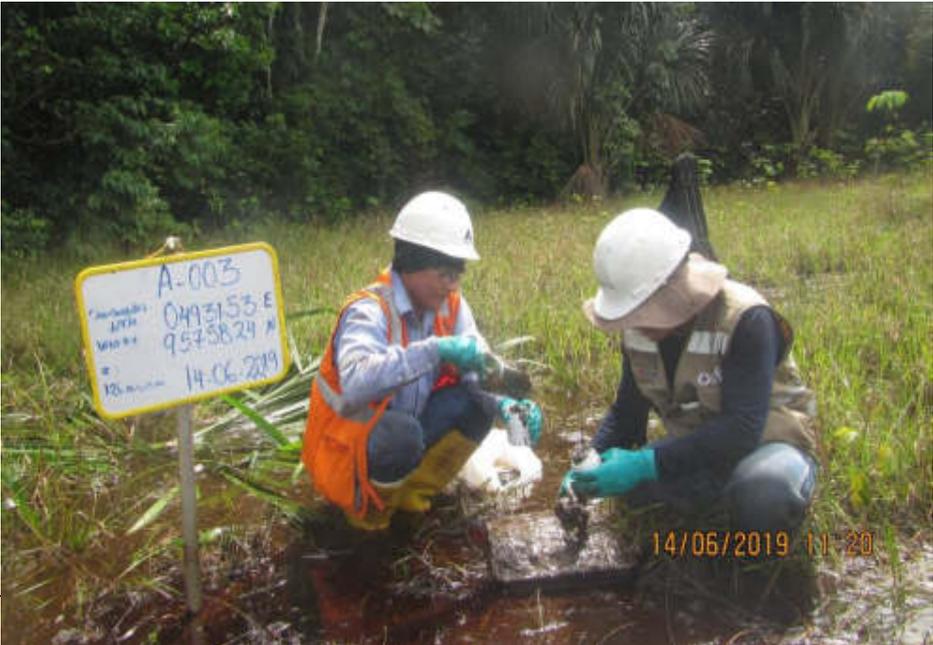
Fecha: 14/06/2019					
Hora: 11:20					
<b>COORDENADAS</b> UTM -WGS 84 – ZONA 18M					
Este (m): 493153					
Norte (m): 9575824					
Altitud (m s.n.m): 126					
Precisión: ± 3					
<b>DESCRIPCIÓN:</b>	presencia de hidrocarburo en la muestra con suelo inundado y vegetación herbazal al entorno.				
<b>FOTOGRAFÍA N.º 4</b> S0299-SU-004

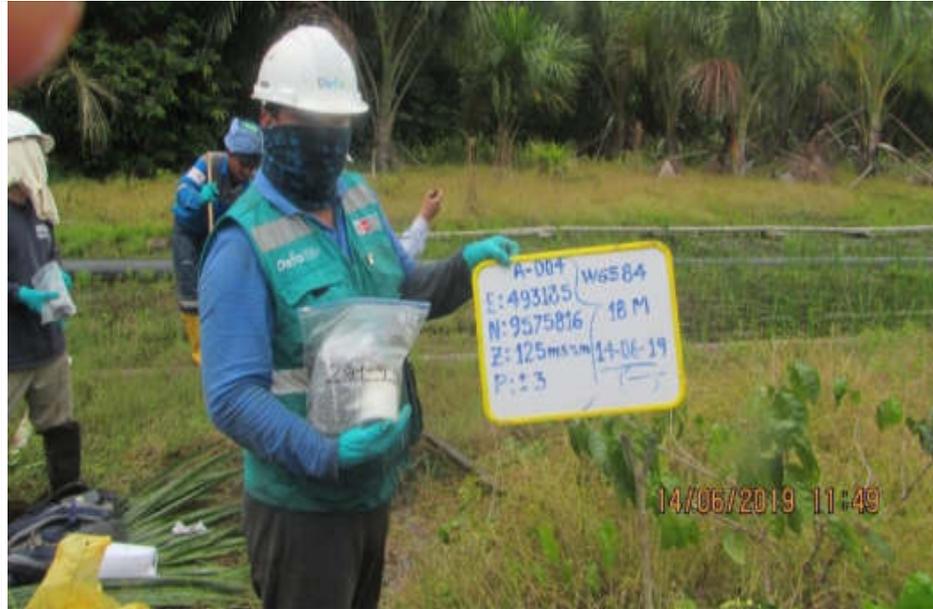
Fecha: 14/06/2019					
Hora: 11:49					
<b>COORDENADAS</b> UTM -WGS 84 – ZONA 18M					
Este (m): 493185					
Norte (m): 9575816					
Altitud (m s.n.m): 125					
Precisión: ± 3					
<b>DESCRIPCIÓN:</b>	El punto de muestreo presenta abundante materia orgánica (turba), se observa presencia de hidrocarburo en la muestra y vegetación herbazal con especies de <i>mauritia flexuosa</i> al entorno.

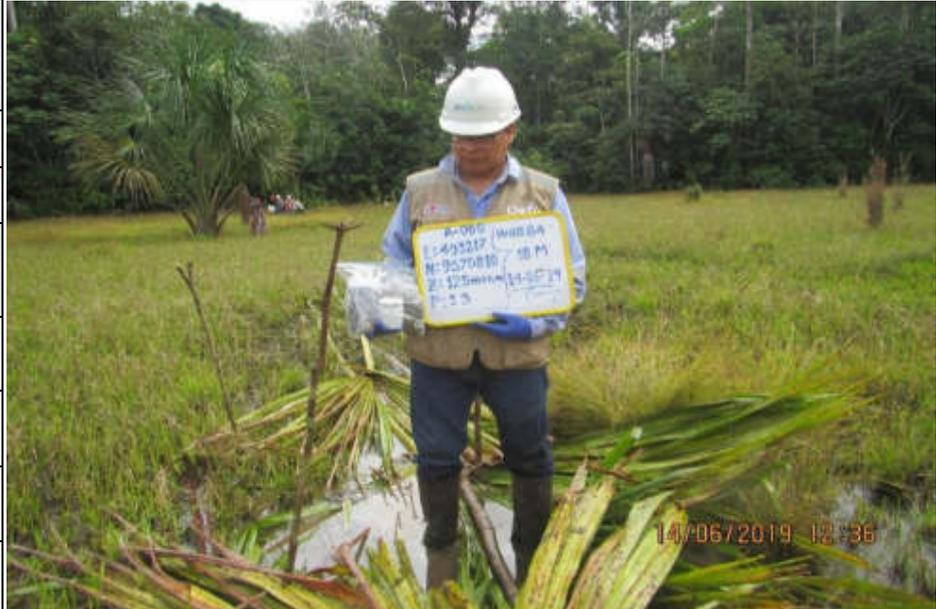
El punto de muestreo presenta abundante materia orgánica (turba), se observa suelo inundado y vegetación herbazal al entorno.

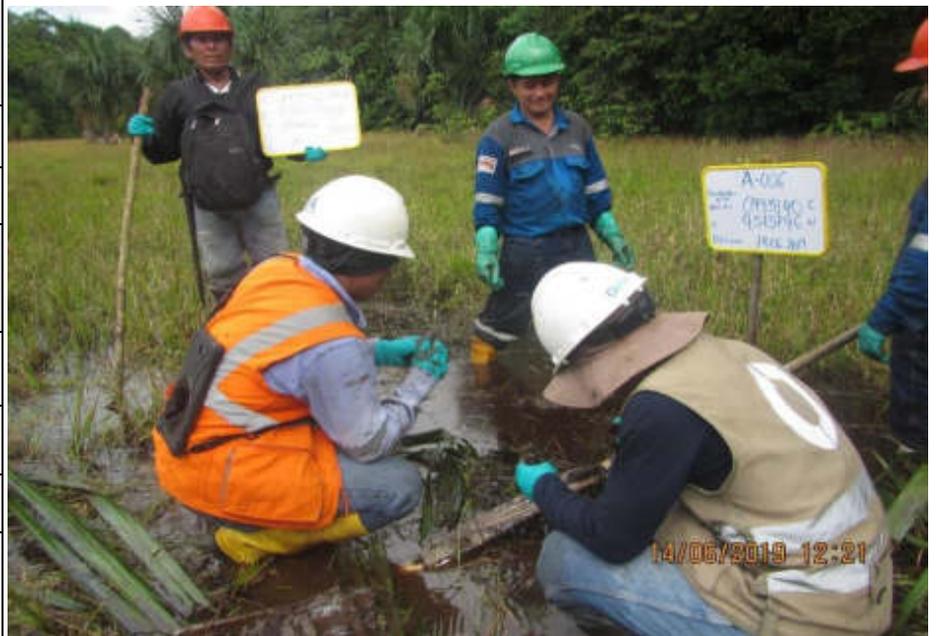
El punto de muestreo presenta abundante materia orgánica (turba), se observa presencia de hidrocarburo en la muestra con suelo inundado y vegetación herbazal y arbóreo al entorno.

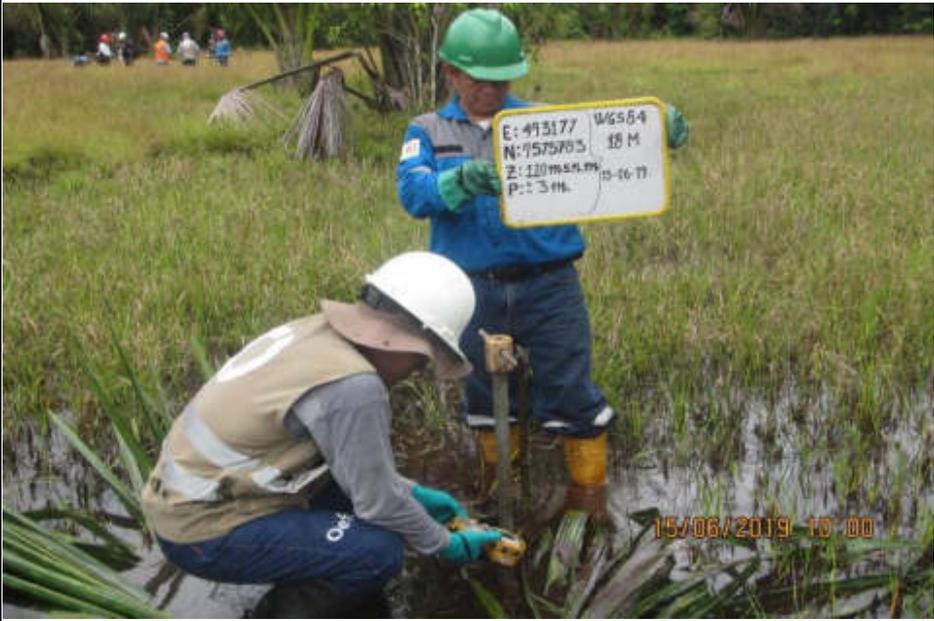
<b>Fecha:</b> 15/06/2019					
<b>Hora:</b> 10:00					
<b>COORDENADAS</b> UTM -WGS 84 – ZONA 18M					
<b>Este (m):</b> 493177					
<b>Norte (m):</b> 9575783					
<b>Altitud (m s.n.m):</b> 120					
<b>Precisión:</b> ± 3					
<b>DESCRIPCIÓN:</b>	El punto de muestreo presenta abundante materia orgánica (turba), se observa presencia de iridiscencia y suelo inundado con vegetación herbazal al entorno.				
<b>FOTOGRAFÍA N.º 8</b> S0299-SU-008

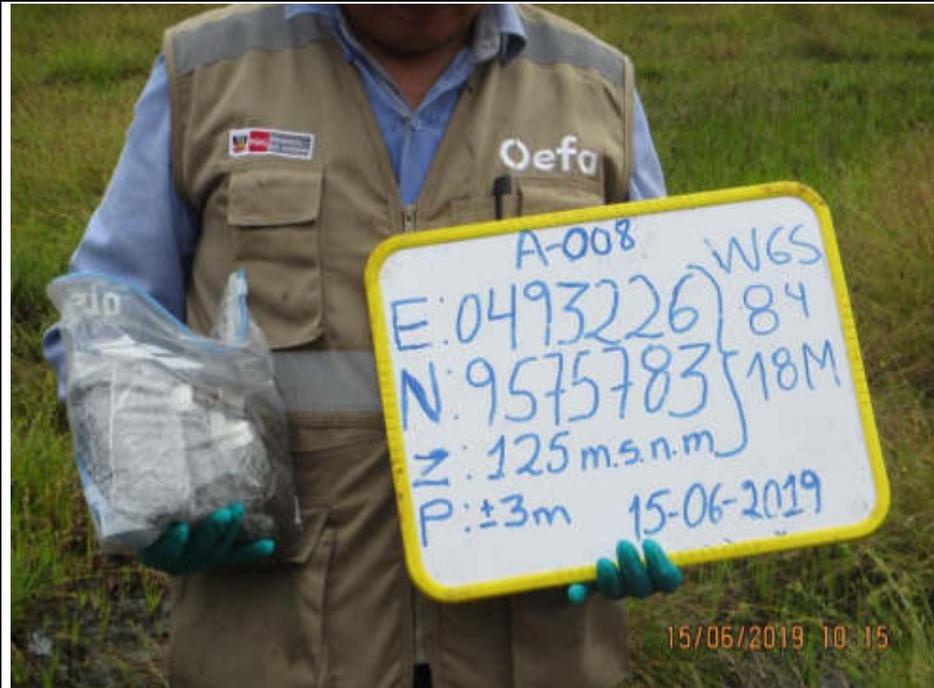
<b>Fecha:</b> 15/06/2019					
<b>Hora:</b> 10:15					
<b>COORDENADAS</b> UTM -WGS 84 – ZONA 18M					
<b>Este (m):</b> 493226					
<b>Norte (m):</b> 9575783					
<b>Altitud (m s.n.m):</b> 125					
<b>Precisión:</b> ± 3					
<b>DESCRIPCIÓN:</b>	El punto de muestreo presenta abundante materia orgánica (turba), se observa presencia de suelo inundado y vegetación herbazal al entorno.

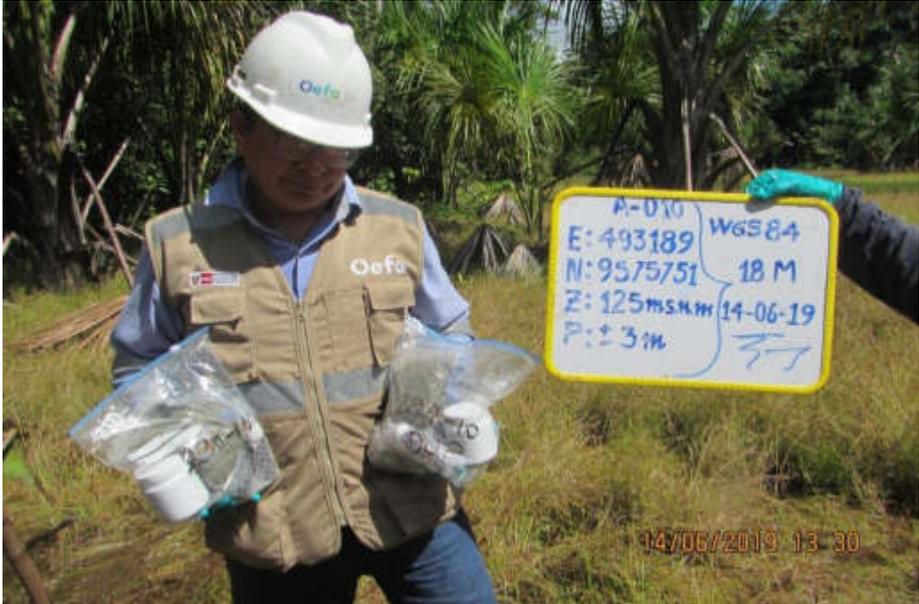
Fecha: 14/06/2019					
Hora: 13:30					
<b>COORDENADAS</b> UTM -WGS 84 – ZONA 18M					
Este (m): 493189					
Norte (m): 9575751					
Altitud (m s.n.m): 125					
Precisión: ± 3					
<b>DESCRIPCIÓN:</b>	El punto de muestreo presenta abundante materia orgánica (turba), se observa presencia de suelo inundado, vegetación herbazal con especies de <i>mauritia flexuosa</i> al entorno.				
<b>FOTOGRAFÍA N.º 12</b> S0299-SU-011

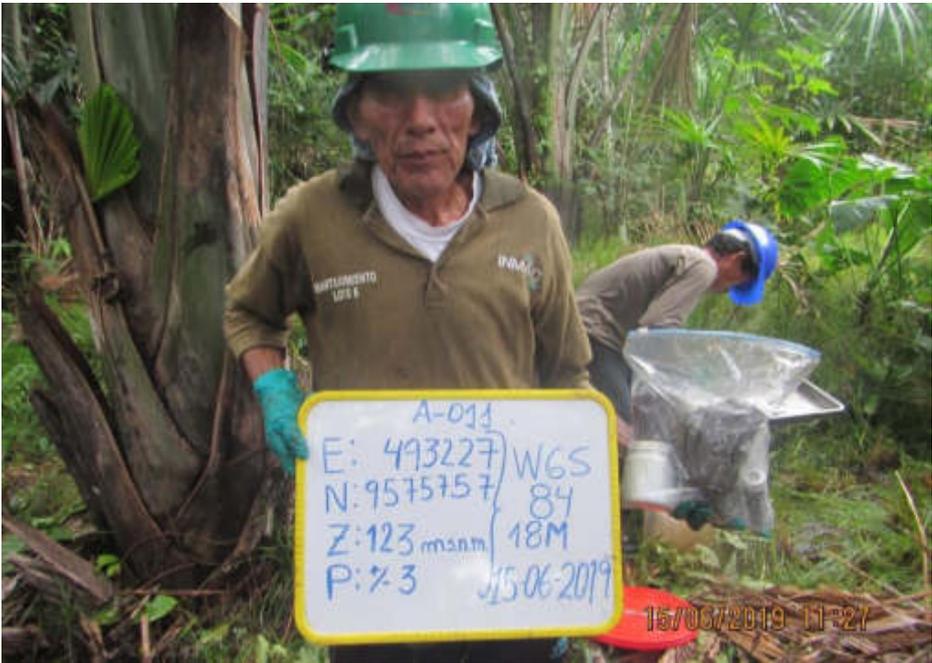
Fecha: 15/06/2019					
Hora: 11:27					
<b>COORDENADAS</b> UTM -WGS 84 – ZONA 18M					
Este (m): 493227					
Norte (m): 9575757					
Altitud (m s.n.m): 123					
Precisión: ± 3					
<b>DESCRIPCIÓN:</b>	El punto de muestreo presenta abundante materia orgánica (turba), se observa suelo inundado y vegetación herbazal con especies de <i>mauritia flexuosa</i> al entorno.

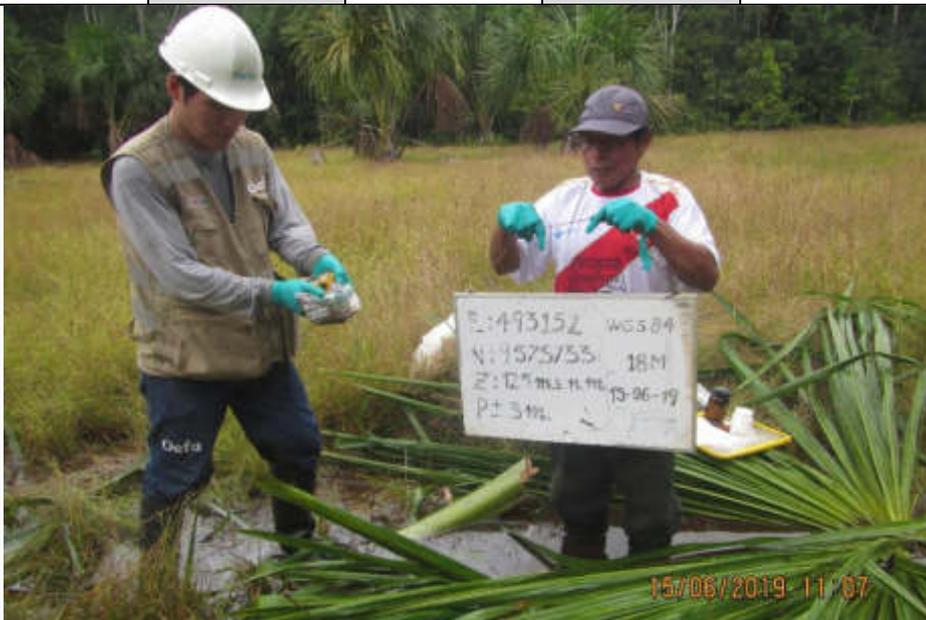
Fecha: 15/06/2019					
Hora: 11:07					
<b>COORDENADAS</b> UTM -WGS 84 – ZONA 18M					
Este (m): 493152					
Norte (m): 9575733					
Altitud (m s.n.m): 125					
Precisión: ± 3					
<b>DESCRIPCIÓN:</b>	El punto de muestreo presenta abundante materia orgánica (turba), se observa presencia de iridiscencia y suelo inundado, vegetación herbazal con especies de <i>mauritia flexuosa</i> al entorno.				
<b>FOTOGRAFÍA N.º 16</b> S0299-SU-013

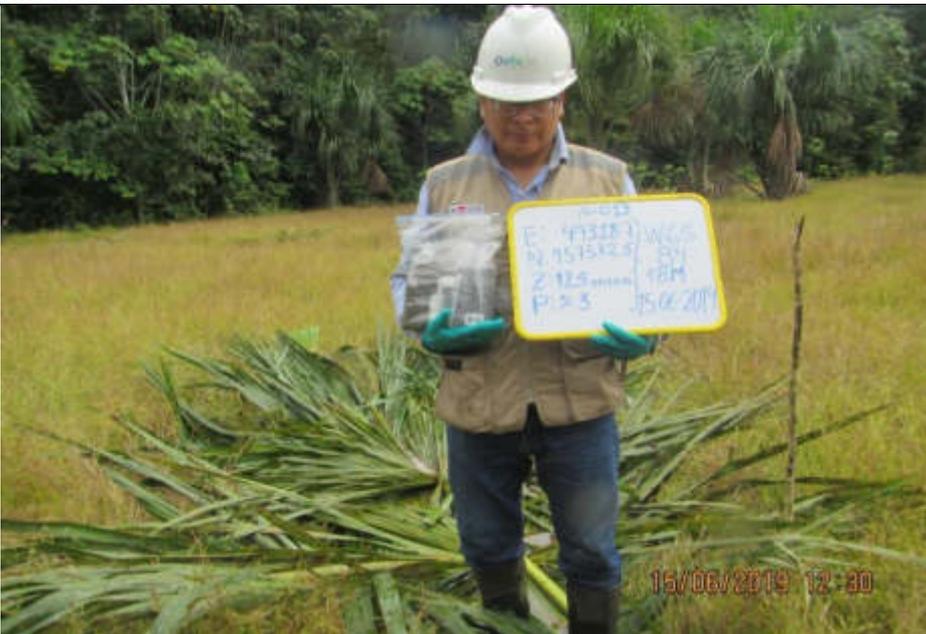
Fecha: 15/06/2019					
Hora: 12:30					
<b>COORDENADAS</b> UTM -WGS 84 – ZONA 18M					
Este (m): 493187					
Norte (m): 9575725					
Altitud (m s.n.m): 125					
Precisión: ± 3					
<b>DESCRIPCIÓN:</b>	El punto de muestreo presenta abundante materia orgánica (turba), se observa presencia de vegetación herbazal con especies de <i>mauritia flexuosa</i> al entorno.

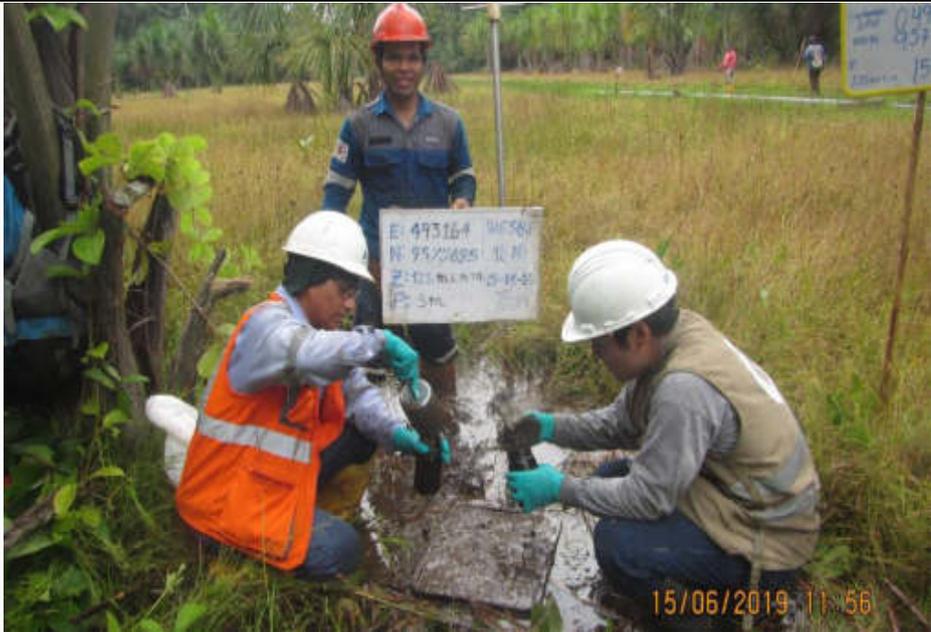
<p><b>DESCRIPCIÓN:</b></p> <p>El punto de muestreo presenta abundante materia orgánica (turba), se observa presencia de iridiscencia y suelo inundado, vegetación herbazal con especies de <i>mauritia flexuosa</i> al entorno.</p>					
<p><b>FOTOGRAFÍA N.º 18</b> S0299-SU-014-PROF</p>					
<p>Fecha: 15/06/2019</p>					
<p>Hora: 12:22</p>					
<p><b>COORDENADAS</b> UTM -WGS 84 – ZONA 18M</p>					
<p>Este (m): 493164</p>					
<p>Norte (m): 9575695</p>					
<p>Altitud (m.s.n.m): 125</p>					
<p>Precisión: ± 3</p>

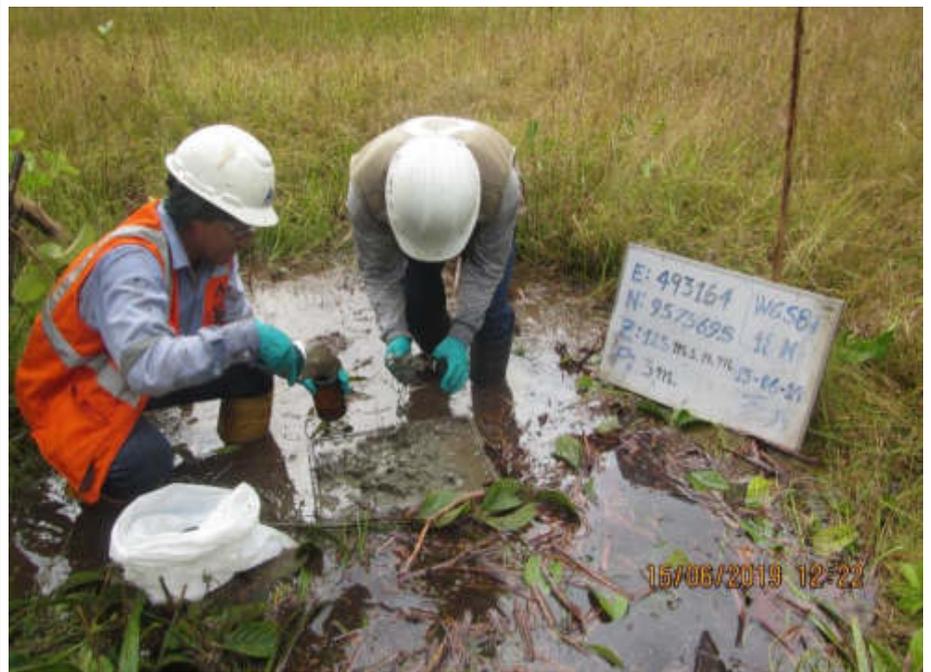
<p><b>DESCRIPCIÓN:</b></p> <p>El punto de muestreo presenta abundante materia orgánica (turba), se observa presencia de iridiscencia y suelo inundado, vegetación herbazal con especies de <i>mauritia flexuosa</i> al entorno.</p>

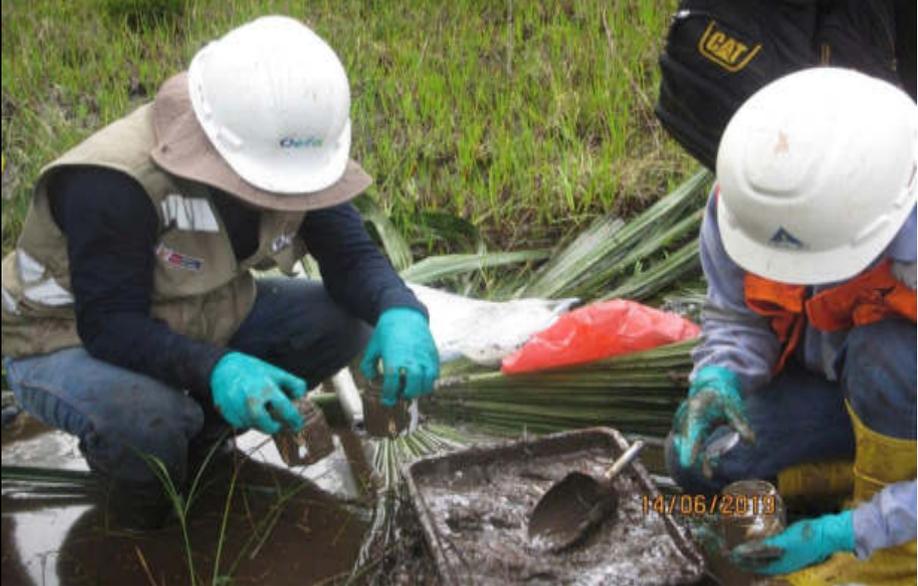
Distrito	Trompeteros	Provincia	Loreto	Departamento	Loreto
<b>FOTOGRAFÍA N.º 19</b> S0299-SU-DUP1

Fecha: 14/06/2019					
Hora: -					
<b>COORDENADAS</b> UTM -WGS 84 – ZONA 18M					
Este (m): 493140					
Norte (m): 9575796					
Altitud (m s.n.m): 125					
Precisión: ± 3					
<b>DESCRIPCIÓN:</b>	El punto de muestreo presenta abundante materia orgánica (turba), se observa presencia de hidrocarburo en la muestra con suelo inundado y vegetación herbazal y arbóreo al entorno.				
<b>FOTOGRAFÍA N.º 20</b> S0299-SU-DUP2

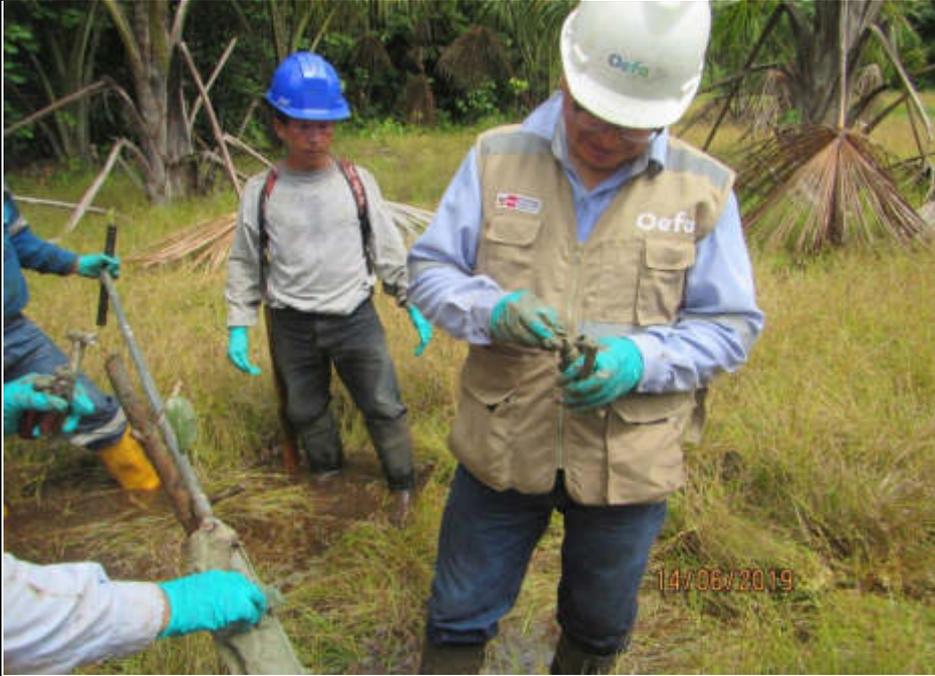
Fecha: 14/06/2019					
Hora: -					
<b>COORDENADAS</b> UTM -WGS 84 – ZONA 18M					
Este (m): 493189					
Norte (m): 9575751					
Altitud (m.s.n.m): 125					
Precisión: ± 3					
<b>DESCRIPCIÓN:</b>	El punto de muestreo presenta abundante materia orgánica (turba), se observa presencia de suelo inundado, vegetación herbazal con especies de <i>mauritia flexuosa</i> al entorno.

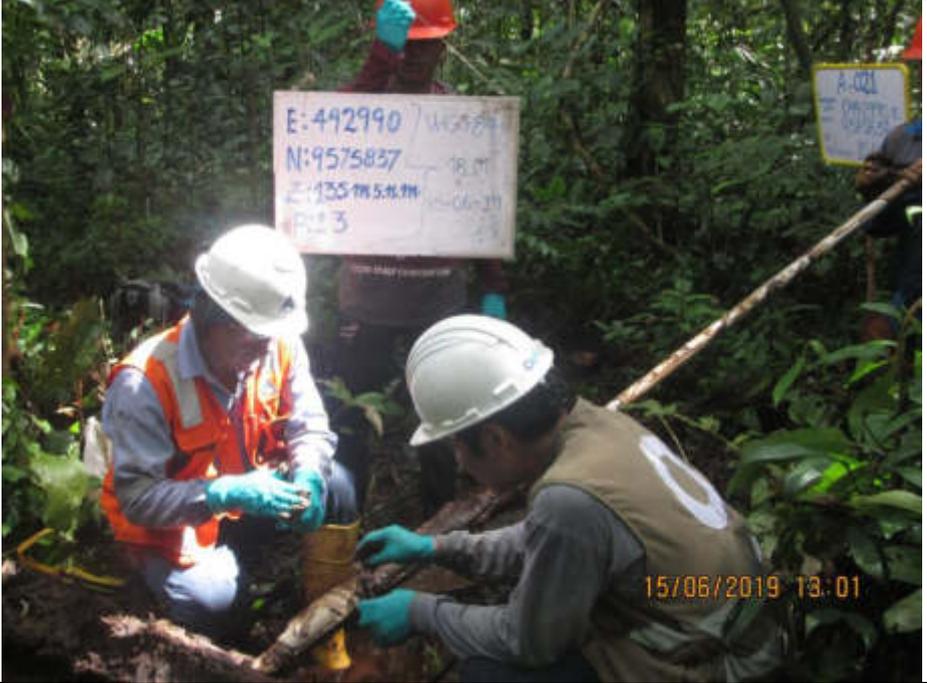
Fecha: 15/06/2019					
Hora: 13:05					
<b>COORDENADAS</b> UTM -WGS 84 – ZONA 18M					
Este (m): 492990					
Norte (m): 9575837					
Altitud (m.s.n.m): 135					
Precisión: ± 3					
<b>DESCRIPCIÓN:</b>	Punto de muestreo ubicado a 206 m al oeste del ducto que va de la Batería 1 a Saramuro. Se observa la presencia de abundante materia orgánica en la muestra y vegetación arbustiva y arbórea al entorno.				
<b>FOTOGRAFÍA N.º 22</b> S0299-SU-CTRL2

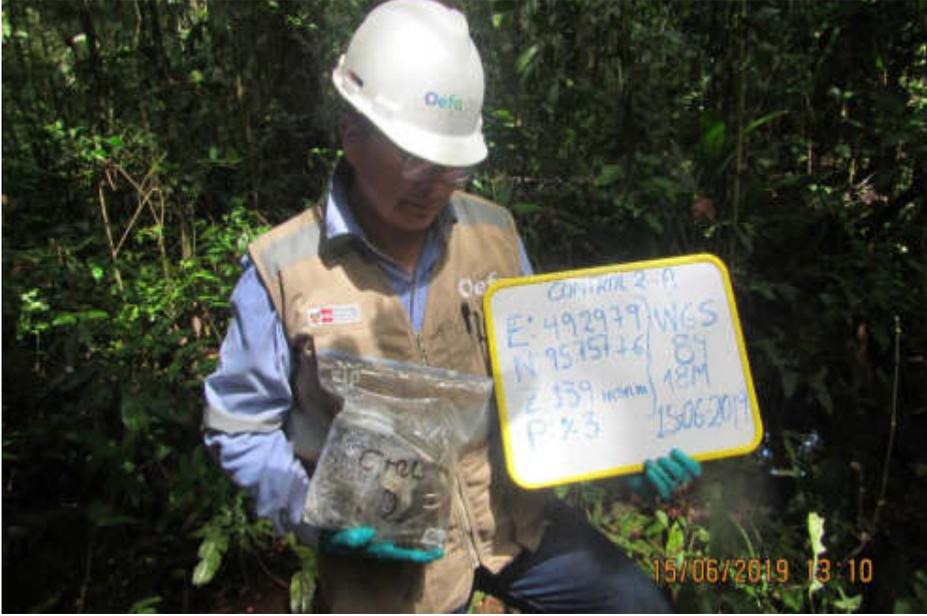
Fecha: 15/06/2019					
Hora: 13:10					
<b>COORDENADAS</b> UTM -WGS 84 – ZONA 18M					
Este (m): 492979					
Norte (m): 9575776					
Altitud (m.s.n.m): 139					
Precisión: ± 3					
<b>DESCRIPCIÓN:</b>	Ubicación del punto de muestreo S0299-SU-CTRL2, localizado a 202 m al oeste del ducto que va desde Saramuro a Batería 1, se observa suelo saturado y vegetación arbustiva y arbórea.

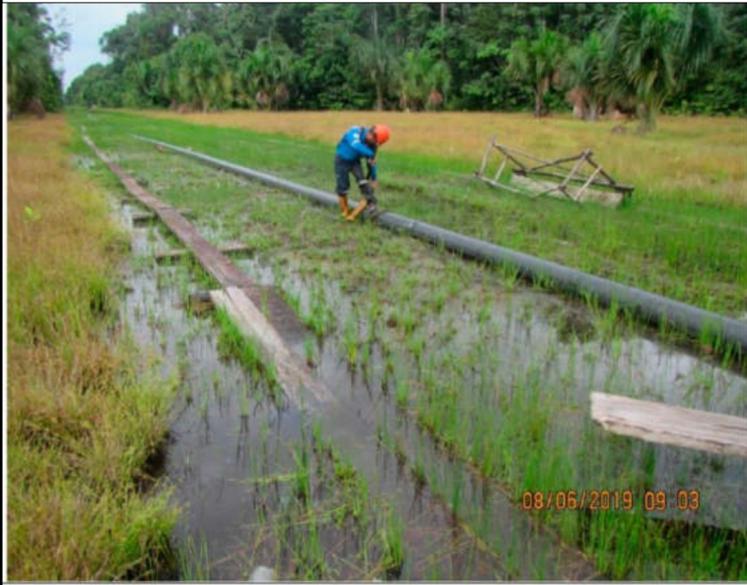
Vista de la ubicación de la referencia R003655, donde se puede visualizar zona con inundación permanente y líneas de producción que pasan por el sitio S0299 de la Batería 1 hacia Saramuro.

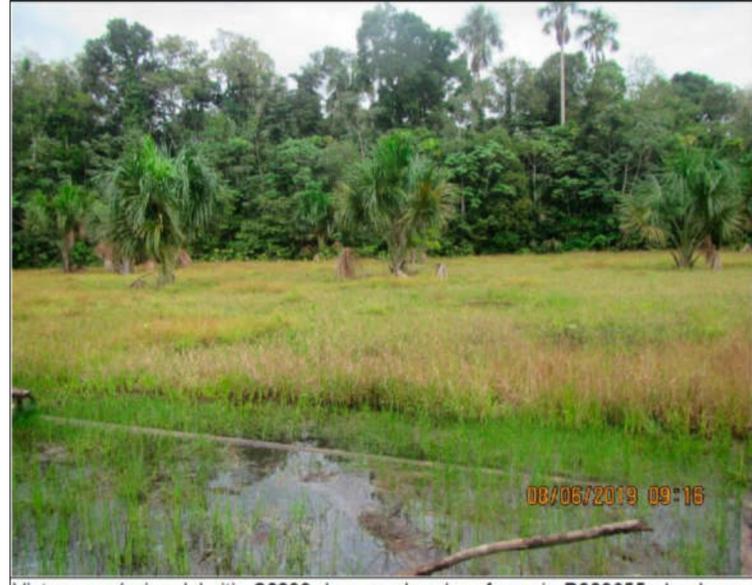
Vista panorámica del sitio S0299 de acuerdo a la referencia R003655, donde se puede visualizar vegetación herbazal predominante (gramíneas); asimismo, se observa el tipo de cobertura vegetal alrededor del sitio (aguajal mixto).

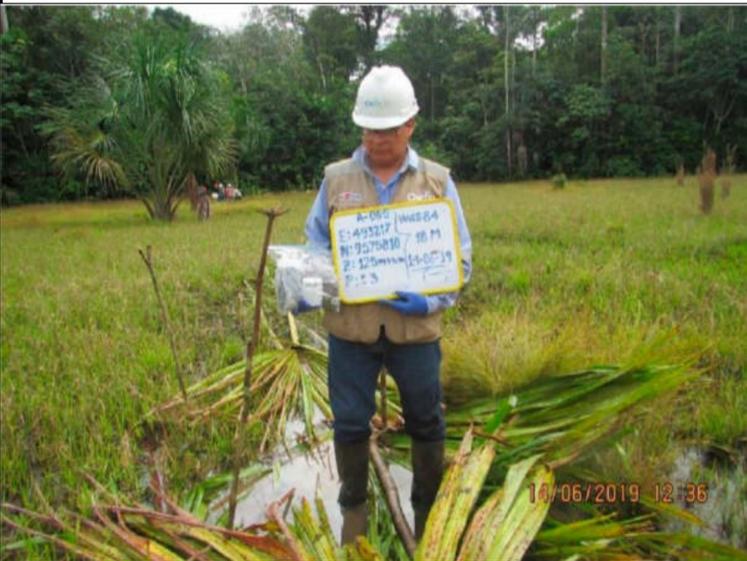
El punto de muestreo presenta abundante materia orgánica (turba), se observa suelo inundado y vegetación herbazal al entorno.

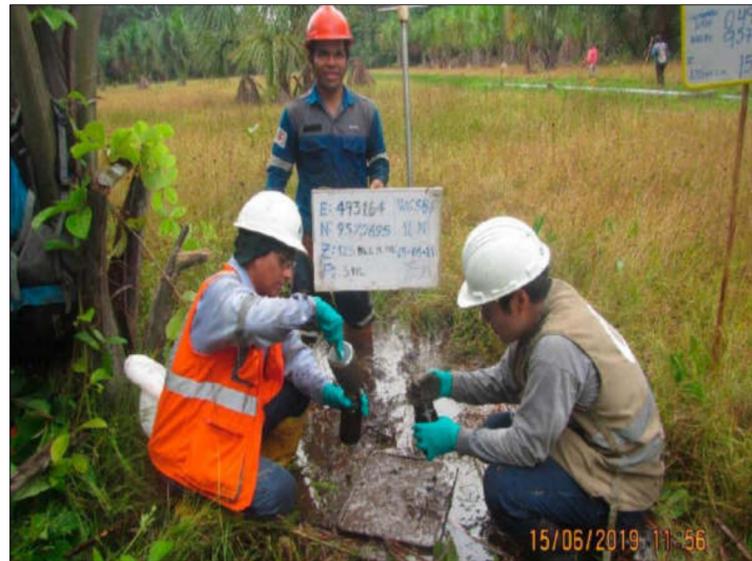
El punto de muestreo presenta abundante materia orgánica (turba), se observa presencia de iridiscencia y suelo inundado, vegetación herbazal con especies de *mauritia flexuosa* al entorno.

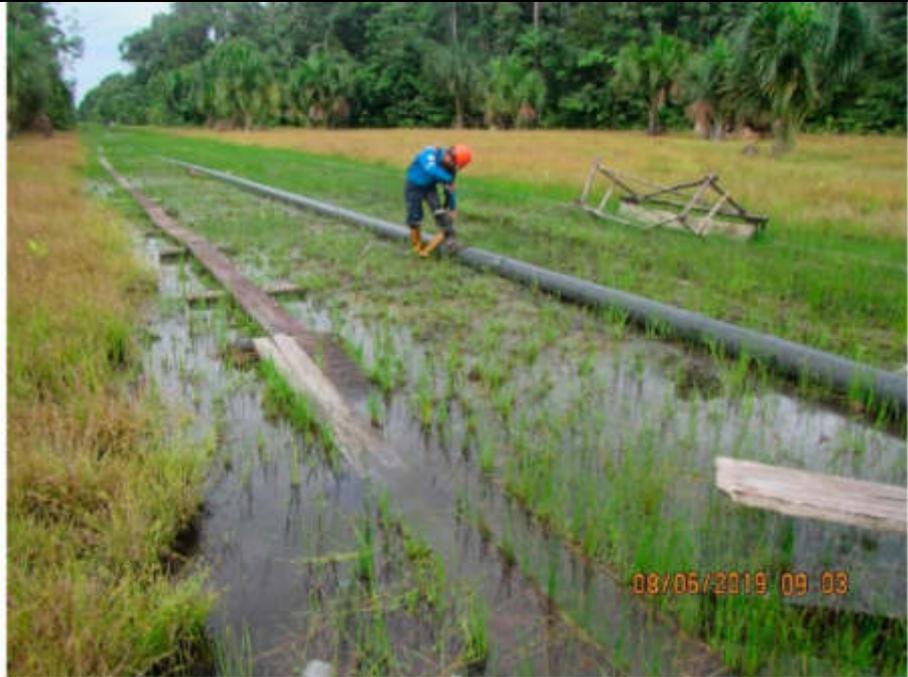
Vista panorámica del sitio S0299, se aprecia vegetación herbácea y arbórea circundante. Se observa suelo saturado con iridiscencia a nivel organoléptico y el ducto que atraviesa el sitio de Sur a Norte.

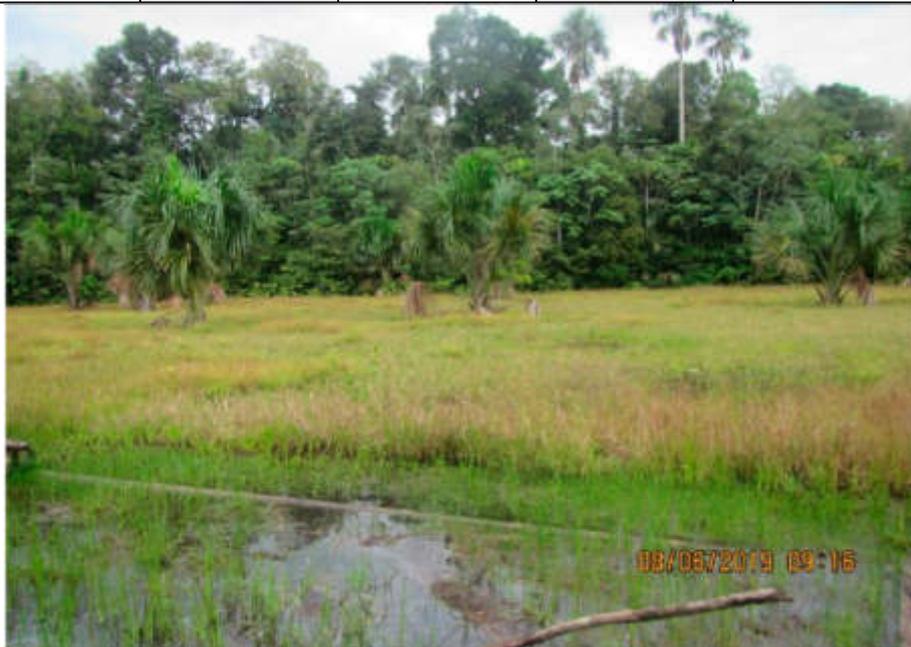
Vista panorámica del Sitio S0299, se aprecia la vegetación herbácea predominante, y cobertura arbórea circundante.

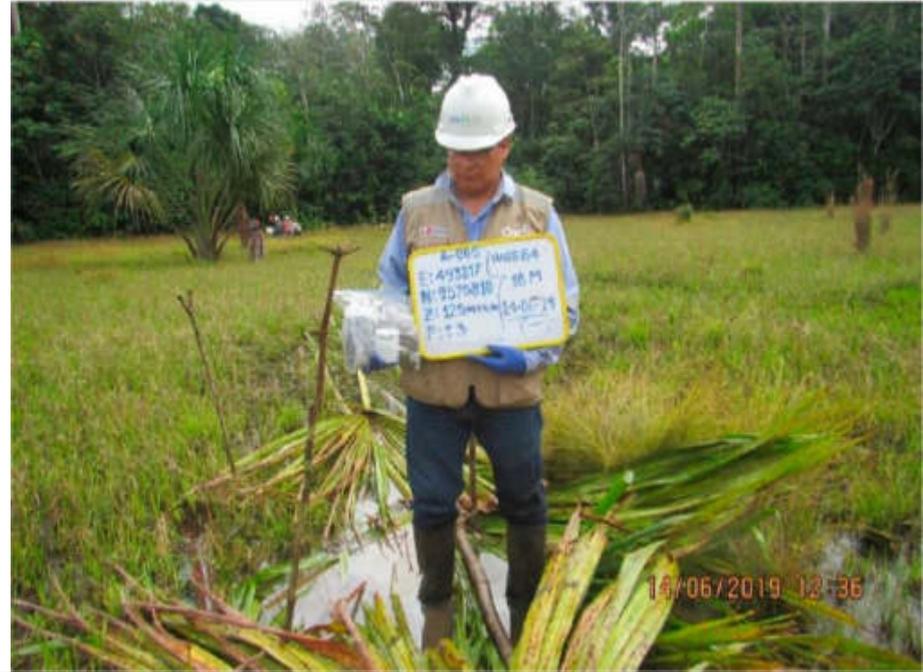
Distrito	Trompeteros	Provincia	Loreto	Departamento	Loreto
<b>FOTOGRAFÍA N.º 03 S0299-SU-005</b>					
Fecha: 14/06/2019					
Hora: 14:53 horas					
<b>COORDENADAS UTM -WGS84 – ZONA 18M</b>					
Este (m): 493217					
Norte (m): 9575810					
Altitud (m s.n.m): 125					
Precisión: ± 3					
<b>DESCRIPCIÓN:</b>		Muestreo de suelo en el punto de muestreo S0299-SU-005, con la participación de monitor ambiental y apoyos locales de la comunidad nativa Villa Trompetero.

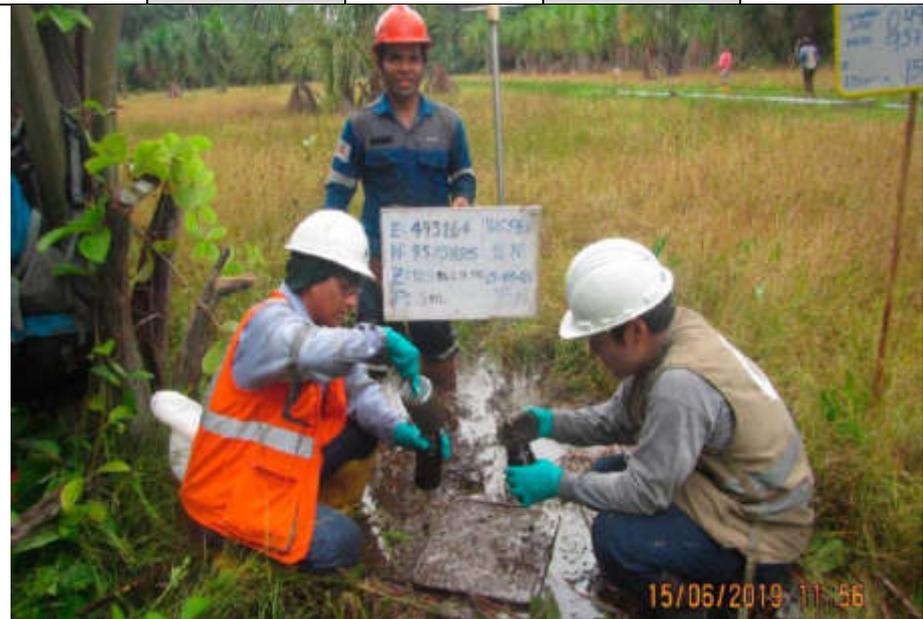
Distrito	Trompeteros	Provincia	Loreto	Departamento	Loreto
<b>FOTOGRAFÍA N.º 04 S0299-SU-012</b>					
Fecha: 15/06/2019					
Hora: 15:56 horas					
<b>COORDENADAS UTM -WGS84 – ZONA 18M</b>					
Este (m): 493164					
Norte (m): 9575695					
Altitud (m s.n.m): 125					
Precisión: ± 3					
<b>DESCRIPCIÓN:</b>		Muestreo de suelo en el punto de muestreo S0299-SU-012, con la participación de monitor ambiental y apoyos locales de la comunidad nativa Villa Trompetero.
