Organismo de Evaluación y Fiscalización Ambiental - OEFA

INFORME N.° 00357- 2018-OEFA/DEAM-SSIM

ASUNTO : Informe de Evaluación Ambiental para la Identificación del Sitio Impactado con código S0002, ubicado en el ámbito la cuenca del río Marañón, distrito de Urarinas, provincia y departamento de Loreto.

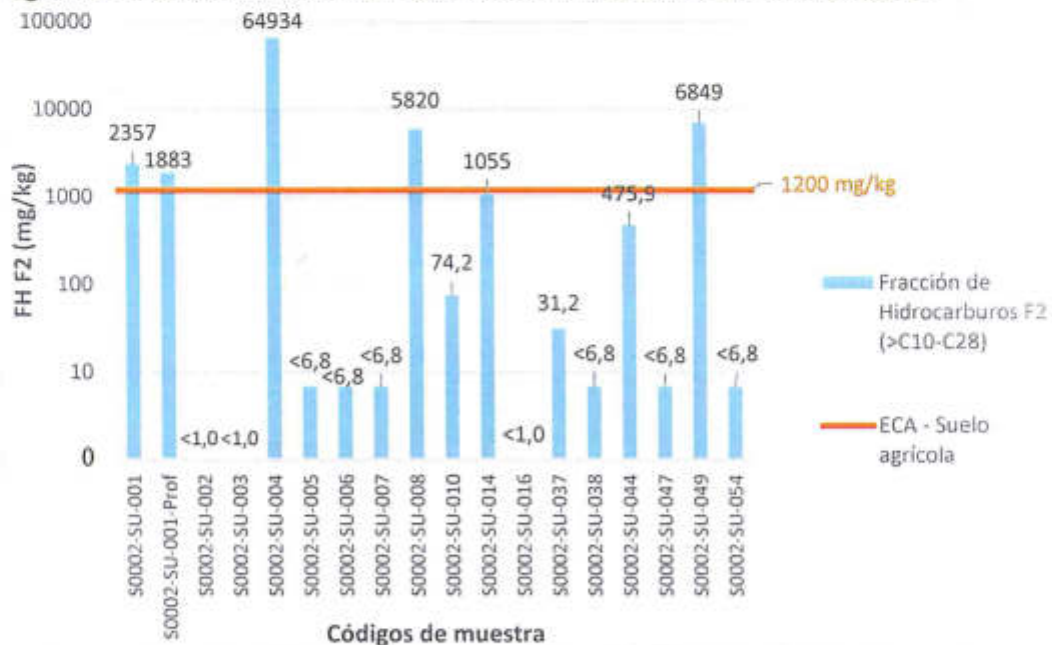
Figura 8-1. Concentraciones de fracción de hidrocarburos F2 en el sitio S0002

De las figuras 8-1 y 8-2 se observa que las muestras S0002-SU-001, S0002-SU-004, S0002-SU-008, S0002-SU-014 y S0002-SU-049, S0002-SU-001-Prof, registran las mayores concentraciones para las fracciones de hidrocarburos F2 y F3 que superan el ECA para suelo de uso agrícola (Figura 8-3 y Anexo 1.2).

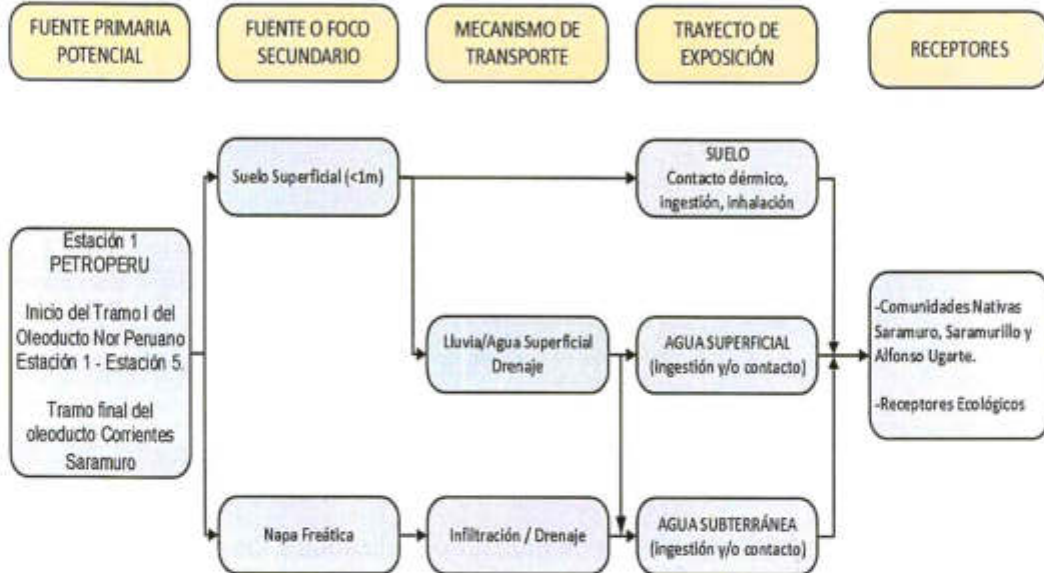
Figura 9-2. Esquema del modelo conceptual preliminar para el sitio S0002

Foco potencial de contaminación	Vías de propagación	Sustancias relevantes	Receptores
Suelo con presencia de hidrocarburos	Suelo superficial - contacto directo (dérmico, ingestión e inhalación)	- Fracción de hidrocarburos (F1, F2, y F3) - HAPs - Metales totales - Cr VI	- Personas de las comunidades.  - Receptores ecológicos
	Suelo superficial - lluvia - agua superficial - drenaje - agua superficial (ingestión y/o contacto)		
	Suelo superficial - lluvia - agua superficial - drenaje - agua subterránea (ingestión y/o contacto)		
	Suelo subsuperficial - infiltración - drenaje - agua subterránea (ingestión y/o contacto)

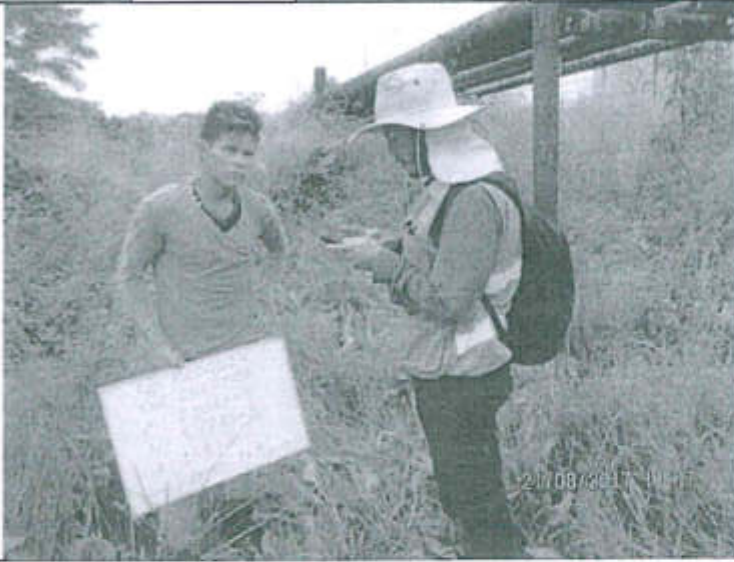
Visita de reconocimiento S0002					
Reconocimiento de posible sitio impactado					
<b>Distrito:</b>	Urarinas	<b>Provincia:</b>	Loreto	<b>Departamento:</b>	Loreto
<b>Fotografía N.º 1</b>

<b>Fecha:</b> 21/08/2017 <b>Hora:</b> 12:15 horas					
<b>Este (m):</b> 0508749					
<b>Norte (m):</b> 9478563					
<b>Altitud (m.s.n.m):</b> 104					
<b>COORDENADAS UTM - WGS 84 ZONA: 18 M</b>					
<b>Descripción:</b>	Ubicación del sitio S0002, según referencia R000024 (de acuerdo al Informe N° 00001-2016-OEFA_DE-SDCA-CEAI).				
<b>Fotografía N.º 2</b>

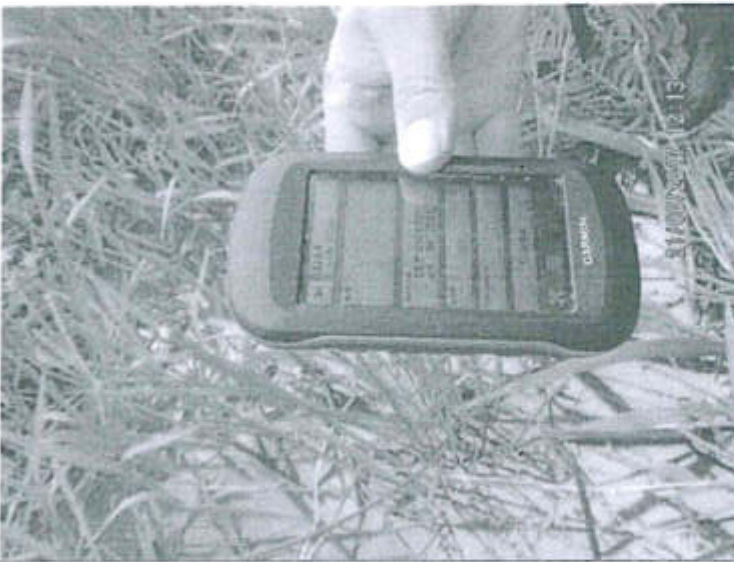
<b>Fecha:</b> 21/08/2017 <b>Hora:</b> 11:15 horas					
<b>Este (m):</b> 0508749					
<b>Norte (m):</b> 9478563					
<b>Altitud (m.s.n.m):</b> 104					
<b>COORDENADAS UTM - WGS 84 ZONA: 18 M</b>					
<b>Descripción:</b>	Ubicación del sitio S0002, según el punto de referencia R000024 (en la parte externa y norte de la Estación 1 de Petroperú Norte).

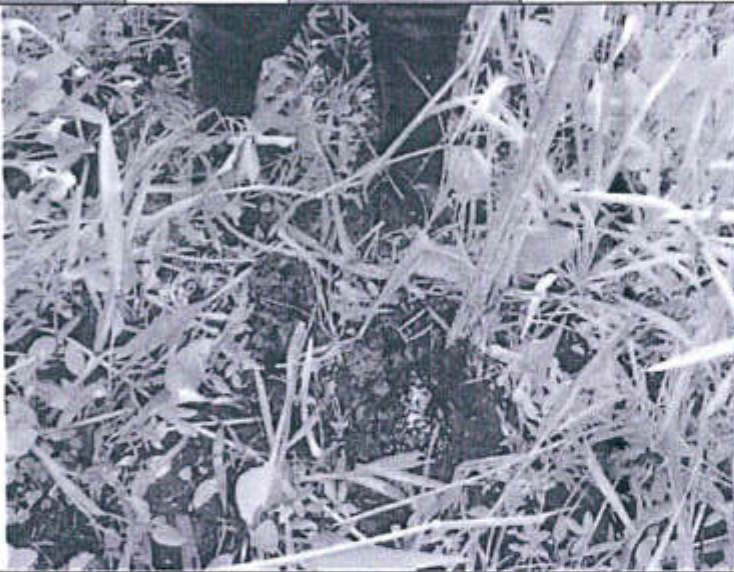
Visita de reconocimiento S0002					
Reconocimiento de posible sitio impactado					
Distrito:	Urarinas	Provincia:	Loreto	Departamento:	Loreto
<b>Fotografía N.º 3</b>

40. Durante la evaluación se procedió a realizar hincados (introducción de una varilla de aproximadamente 0,2 a 0,4 m en el suelo), en la coordenada de las referencias R000024 y R002793 y en el área evaluada.
41. Se observó formación de iridiscencia y películas oleosas por hidrocarburos al remover los suelos, así como se percibió organolépticamente olor y color por presencia de hidrocarburos en el suelo dentro del área evaluada, indicios que fueron corroborados mediante la medición de los COVs (compuestos orgánicos volátiles) con el PID dando un valor de 14,6 ppm (ver, fotografías N.º 3, 4, 5 y 6 del Anexo N.º 4).

Fecha: 21/08/2017 Hora: 12:16 horas					
Este (m): 0508749					
Norte (m): 9478563					
Altitud (m.s.n.m): 104					
COORDENADAS UTM - WGS 84 ZONA: 18 M					
<b>Descripción:</b>	Hincado en el sitio S0002, donde se puede observar visualmente el color característico de suelo con afectación por la presencia de hidrocarburo.				
<b>Fotografía N.º 4</b>

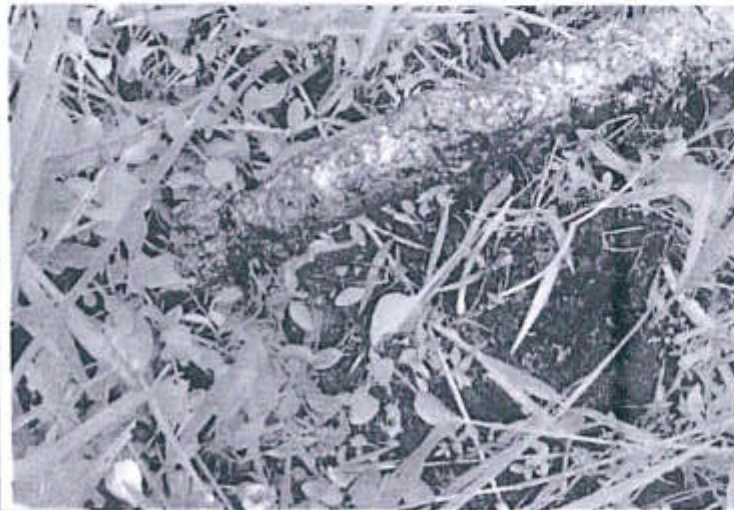
Fecha: 21/08/2017 Hora: 12:17 horas					
Este (m): 0508749					
Norte (m): 9478563					
Altitud (m.s.n.m): 104					
COORDENADAS UTM - WGS 84 ZONA: 18 M					
<b>Descripción:</b>	Hincado en el sitio S0002, donde se puede observar organolépticamente de acuerdo al color y olor la afectación del suelo por la presencia de hidrocarburo.

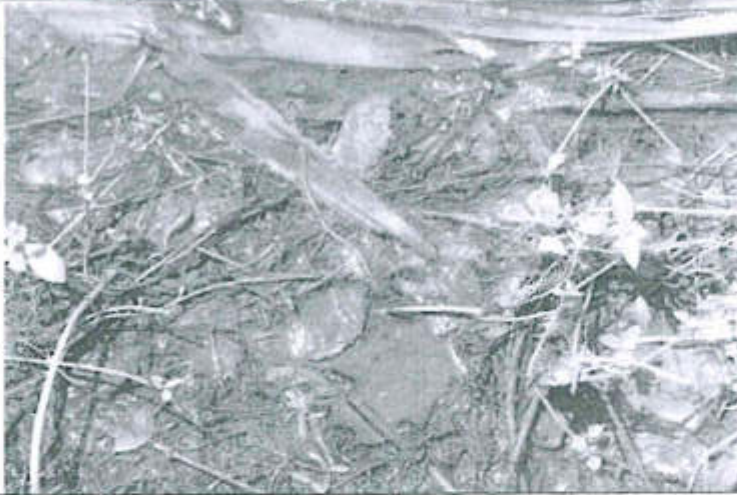
Visita de reconocimiento S0002					
Reconocimiento de posible sitio impactado					
<b>Distrito:</b>	Parinari.	<b>Provincia:</b>	Urarinas	<b>Departamento:</b>	Loreto
<b>Fotografía N.º 5</b>

Fecha: 21/08/2017 Hora: 11:25 horas					
Este (m): 0508749					
Norte (m): 9478563					
Altitud (m.s.n.m): 104					
COORDENADAS UTM - WGS 84 ZONA: 18 M					
<b>Descripción:</b>	Hincado en el sitio S0002, donde se puede observar iridiscencia en un pequeño remanente de agua de no más de 5 cm de profundidad.				
<b>Fotografía N.º 6</b>

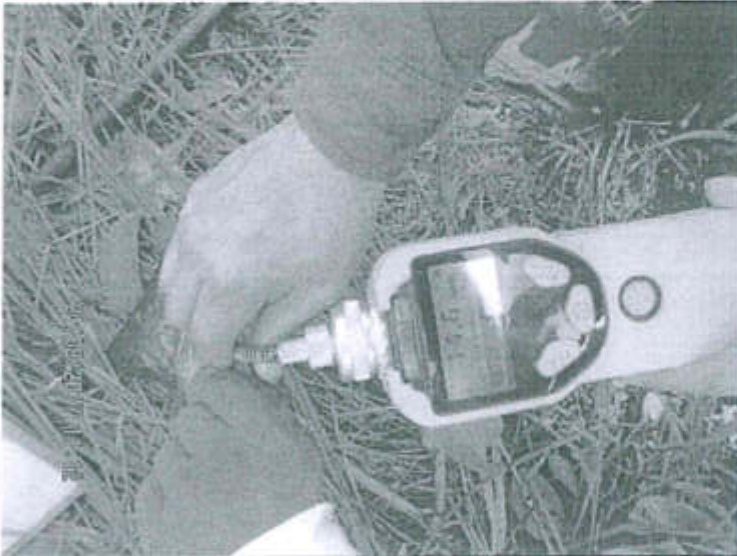
Fecha: 21/08/2017 Hora: 11:04 horas					
Este (m): 0508749					
Norte (m): 9478563					
Altitud (m.s.n.m): 104					
COORDENADAS UTM - WGS 84 ZONA: 18 M					
<b>Descripción:</b>	Medición con un PID de compuestos orgánicos volátiles (COVs), el cual muestra el valor medido en el sitio S0002, de 14.6 ppm.

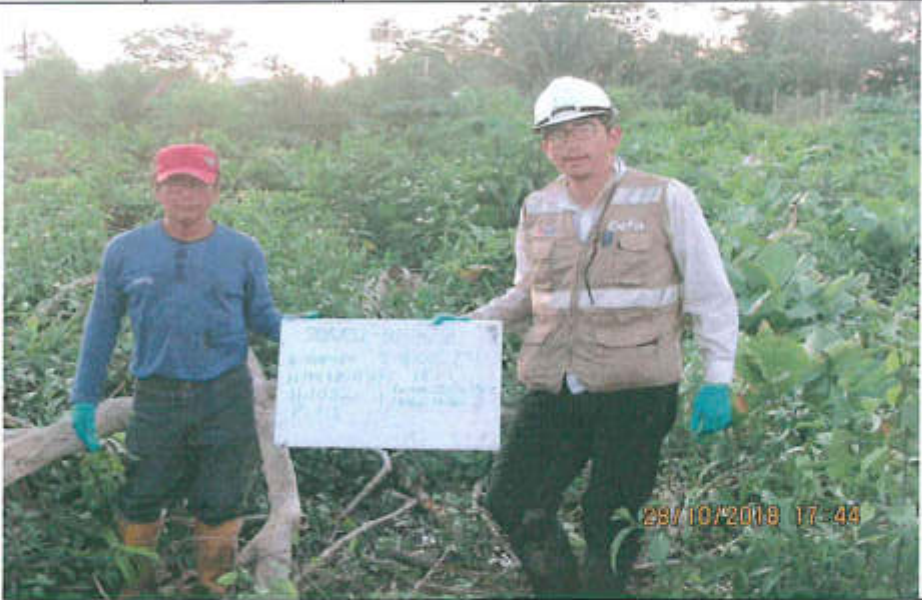
<p><b>DESCRIPCIÓN:</b> Vista panorámica del punto de muestreo con código S0002-SU-008, donde se aprecia vegetación herbácea y suelo saturado, con presencia de materia orgánica, asimismo se observó afectación organoléptica por hidrocarburos (lectura PID: 4 mg/m<sup>3</sup>).</p>					
<p><b>EJECUCIÓN DEL MONITOREO AMBIENTAL DE CALIDAD DE SUELO EN EL SITIO S0014 UBICADO EN EL ÁMBITO DE LA CUENCA DEL RÍO MARAÑÓN, EN EL DISTRITO DE URARINAS, PROVINCIA Y DEPARTAMENTO DE LORETO</b></p>					
<p>CUE: 2017-05-0008</p>					
<p>CUC: 0004-10-2018-402</p>					
Distrito	Urarinas	Provincia	Loreto	Departamento	Loreto

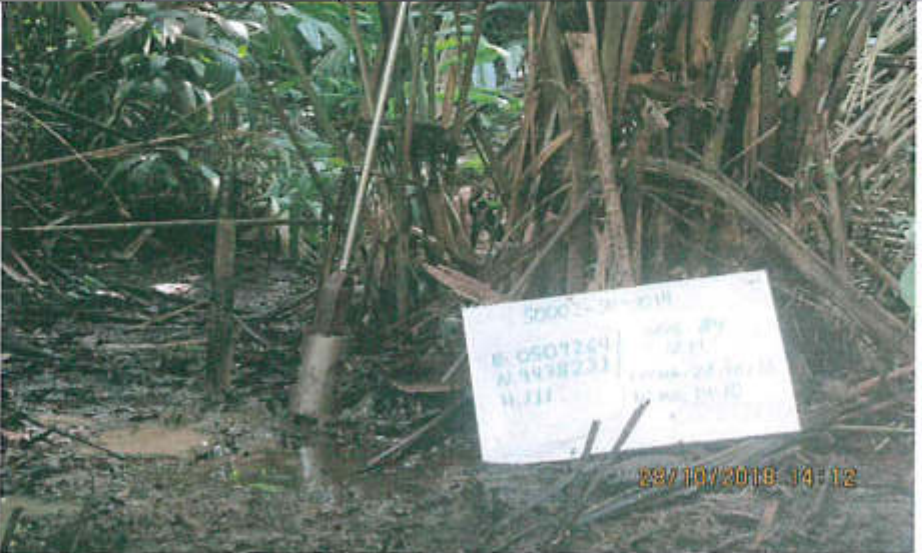
<p><b>DESCRIPCIÓN:</b> Vista del punto de muestreo con código S0002-SU-014, donde se aprecia suelo saturado e inundado con lámina de agua de aproximadamente 5 cm, con presencia de materia orgánica y arcilla, sin afectación organoléptica por hidrocarburos.</p>

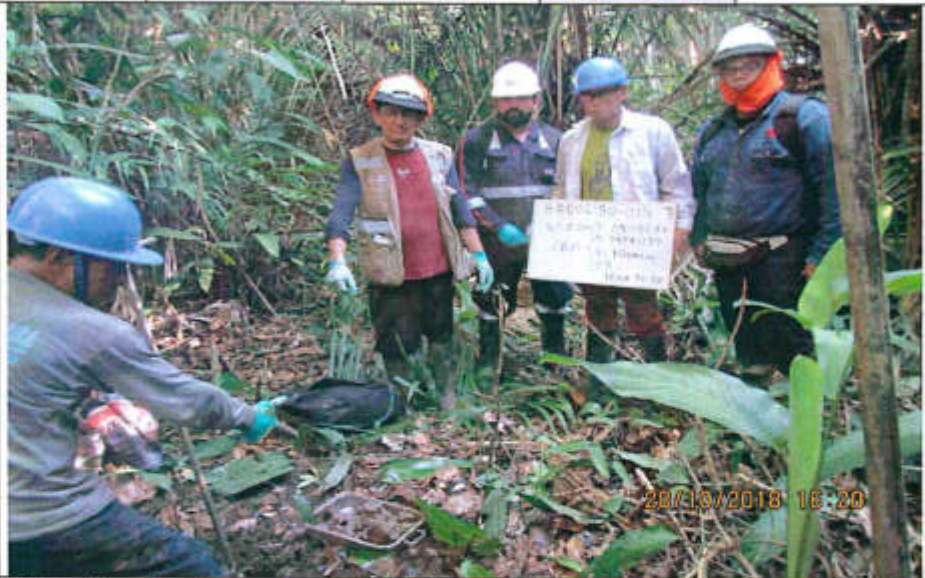
Distrito	Urarinas	Provincia	Loreto	Departamento	Loreto
<b>FOTOGRAFÍA N.º 7 S0002-SU-015</b>					
Fecha: 28/10/2018					
Hora: 16:20					
COORDENADAS UTM -WGS 84 – ZONA 18M					
Este (m): 509287					
Norte (m): 9478039					
Altitud (m s.n.m.): 104					
Precisión: ± 3					
DESCRIPCIÓN:					
Vista del punto de muestreo con código S0002-SU-015, donde se observa materia vegetal en descomposición (hojarasca) en la superficie. La muestra de suelo presentó materia orgánica hasta los 10 cm y arcilla gris hasta los 30 cm, no se observó afectación organoléptica por hidrocarburos.

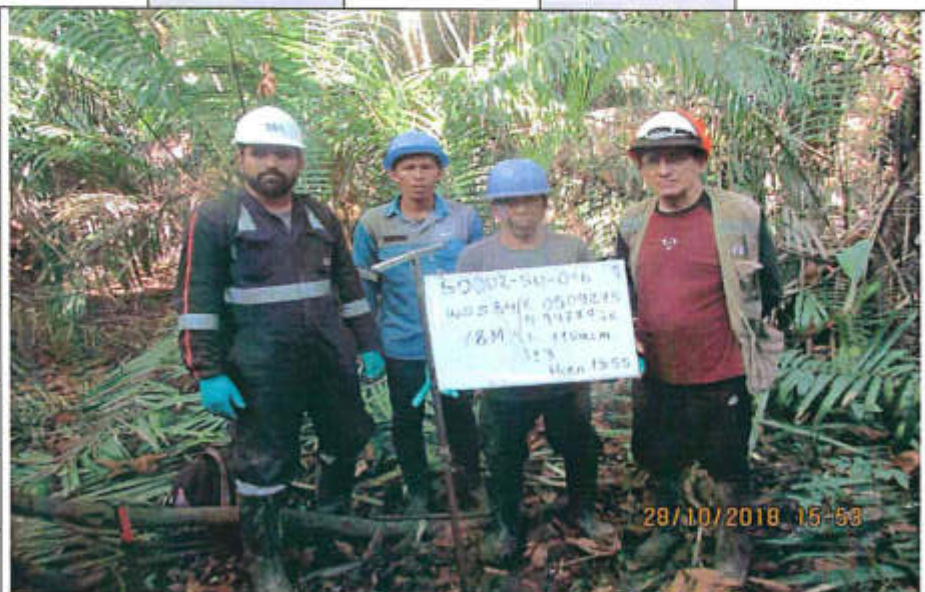
Distrito	Urarinas	Provincia	Loreto	Departamento	Loreto
<b>FOTOGRAFÍA N.º 8 S0002-SU-016</b>					
Fecha: 28/10/2018					
Hora: 15:53					
COORDENADAS UTM -WGS 84 – ZONA 18M					
Este (m): 509275					
Norte (m): 9477938					
Altitud (m s.n.m.): 110					
Precisión: ± 3					
DESCRIPCIÓN:					
Vista del punto de muestreo con código S0002-SU-016, donde se observa vegetación tipo palmeras y materia vegetal en descomposición (hojarasca) en la superficie. La muestra de suelo presentó materia orgánica hasta los 10 cm y arcilla gris hasta los 30 cm, no se observó afectación organoléptica por hidrocarburos.

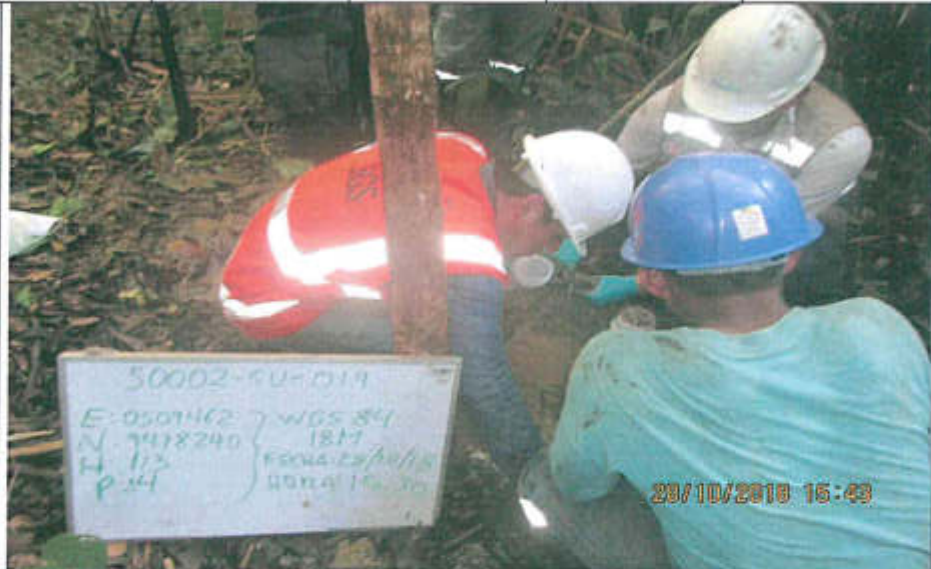
Distrito	Urarinas	Provincia	Loreto	Departamento	Loreto
<b>FOTOGRAFÍA N.º 9 S0002-SU-019</b>					
Fecha: 28/10/2018					
Hora: 15:43					
COORDENADAS UTM -WGS 84 - ZONA 18M					
Este (m): 509462					
Norte (m): 9478240					
Altitud (m s.n.m.): 113					
Precisión: ± 3

Vista momentánea del muestreo del punto con código S0002-SU-019, donde se aprecia suelo saturado con abundante materia orgánica a nivel de superficie, asimismo no se observó afectación organoléptica por hidrocarburos.

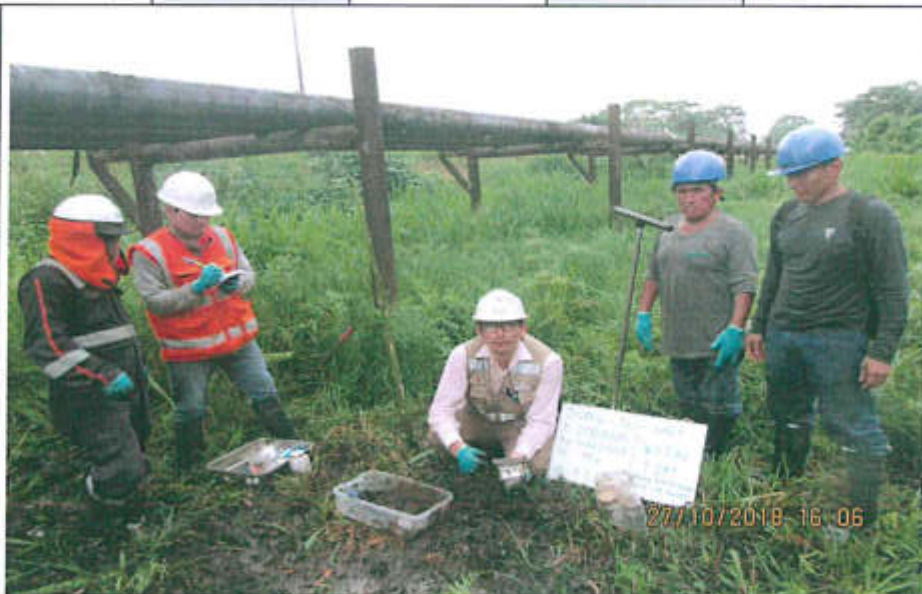
Distrito	Urarinas	Provincia	Loreto	Departamento	Loreto
<b>FOTOGRAFÍA N.º 10 S0002-SU-049</b>					
Fecha: 27/10/2018					
Hora: 16:06					
COORDENADAS UTM -WGS 84 - ZONA 18M					
Este (m): 508875					
Norte (m): 9478407					
Altitud (m s.n.m.): 99					
Precisión: ± 3

Vista del punto de muestreo con código S0002-SU-049, donde se puede apreciar vegetación herbácea y suelo color negro, saturado de agua, con presencia de materia orgánica, material arcilloso y grumos de producto libre, petróleo crudo.

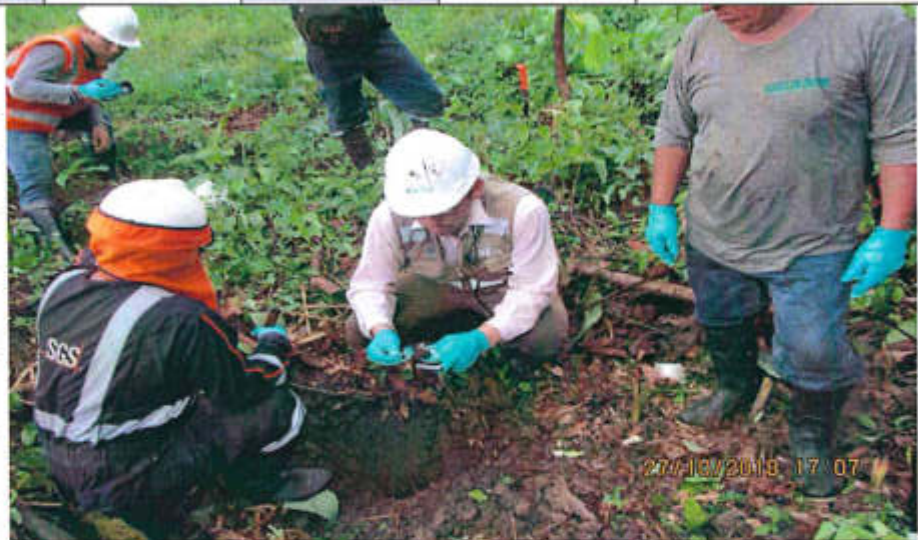
Vista del punto de muestreo con código S0002-SU-057, donde se puede apreciar suelo color pardo oscuro, húmedo, con presencia de materia orgánica, material arcilloso, sin afectación organoléptica (olor) por hidrocarburos.

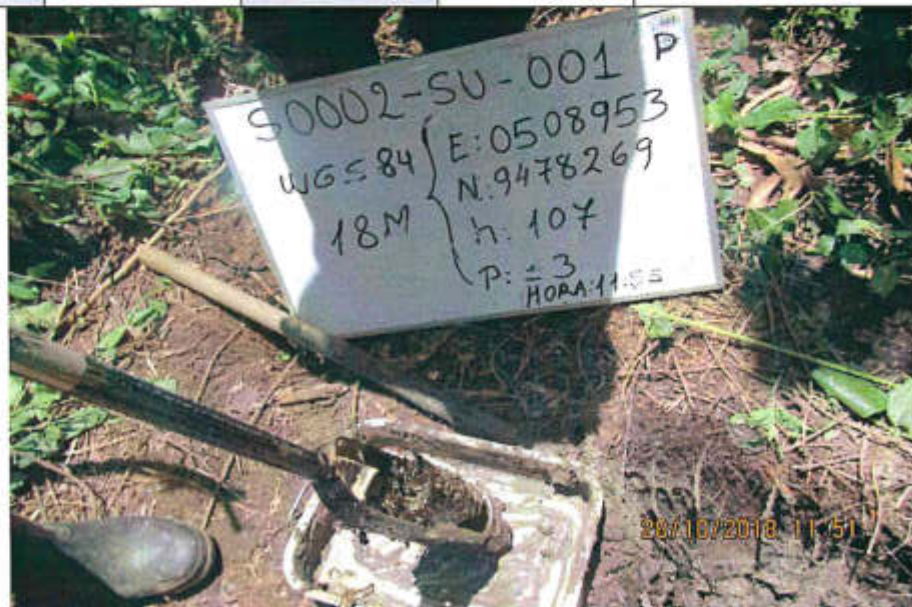
Vista del punto de muestreo con código S0002-SU-001-PROF (entre 1,0 y 1,5 m de profundidad), donde se observa una muestra de suelo con presencia de hidrocarburos.

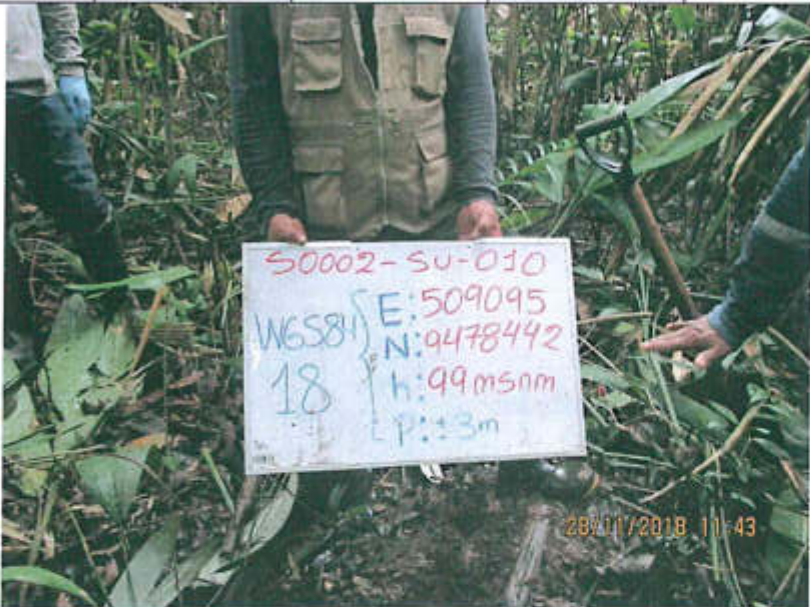
<b>DESCRIPCIÓN:</b> Punto de muestreo S0002-SU-010, en el cual se muestra un suelo saturado con materia orgánica (raíces).

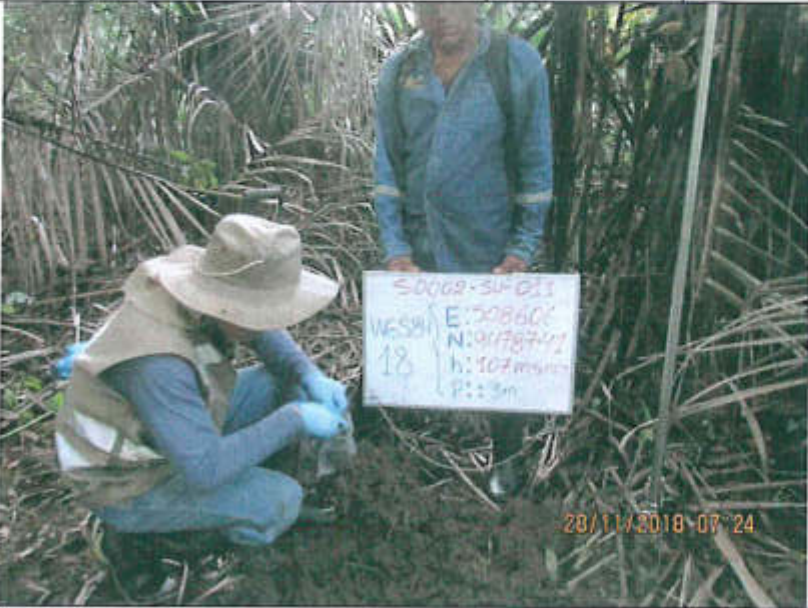
<b>DESCRIPCIÓN:</b> Muestreo en el sitio S0002-SU-011, en el cual se muestra un suelo con abundante materia orgánica.

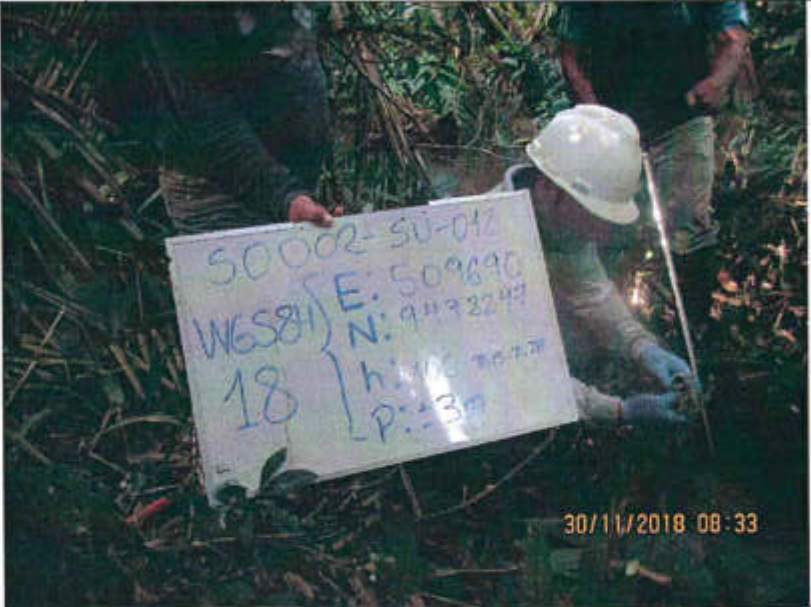
Distrito	Urarinas	Provincia	Loreto	Departamento	Loreto
<b>FOTOGRAFÍA N.º 7</b> S0002-SU-012

Fecha: 30/11/2018					
Hora: 08:33					
COORDENADAS UTM -WGS 84 - ZONA 18M					
Este (m): 509690					
Norte (m): 9478247					
Altitud (m s.n.m): 106					
Precisión: ± 3					
<b>DESCRIPCIÓN:</b>		Punto de muestreo S0002-SU-012, en el cual se muestra un suelo con abundante materia orgánica.

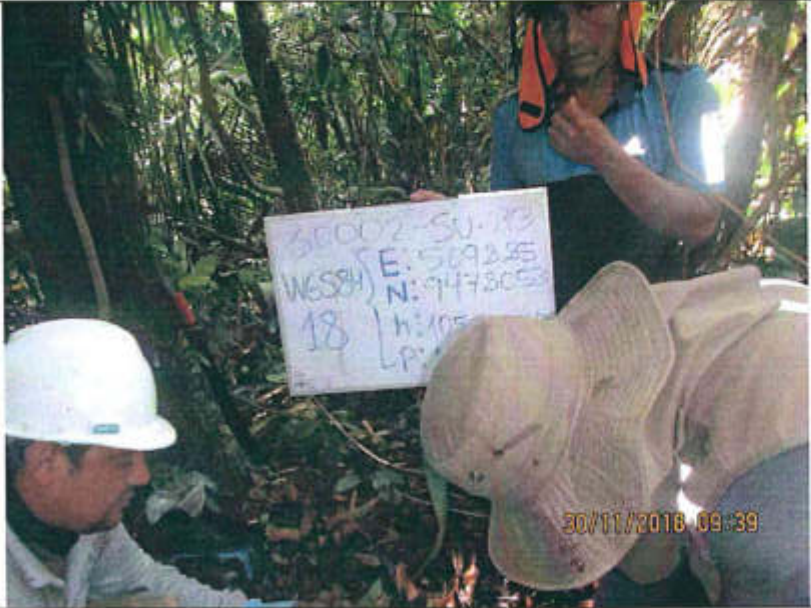
Distrito	Urarinas	Provincia	Loreto	Departamento	Loreto
<b>FOTOGRAFÍA N.º 8</b> S0002-SU-013

Fecha: 30/11/2018					
Hora: 09:39					
COORDENADAS UTM -WGS 84 - ZONA 18M					
Este (m): 509885					
Norte (m): 9478053					
Altitud (m s.n.m): 105					
Precisión: ± 3					
<b>DESCRIPCIÓN:</b>		Muestreo en el sitio S0002-SU-013, en el cual se muestra un suelo con abundante materia orgánica.

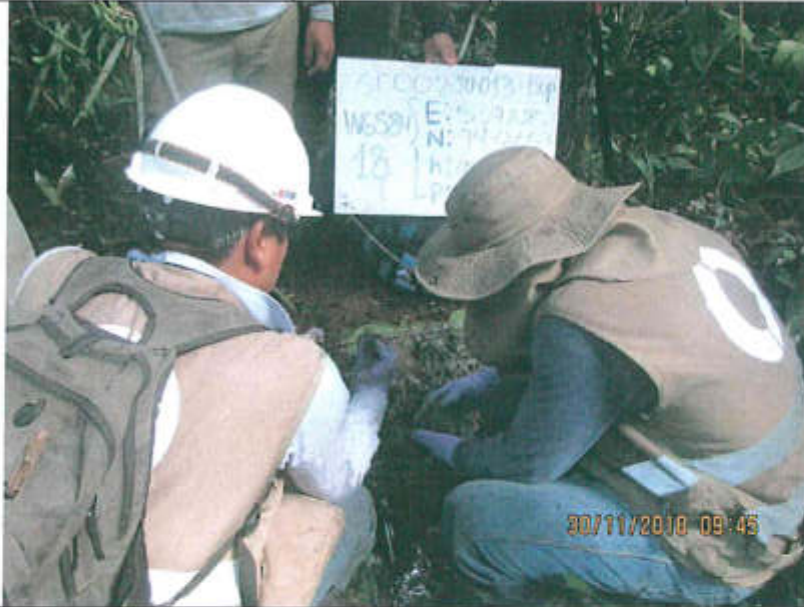
**FOTOGRAFÍA N.º 9**  
S0002-SU-013-DUP

Punto de muestreo S0002-SU-013-DUP, en el cual se muestra un suelo con abundante materia orgánica.

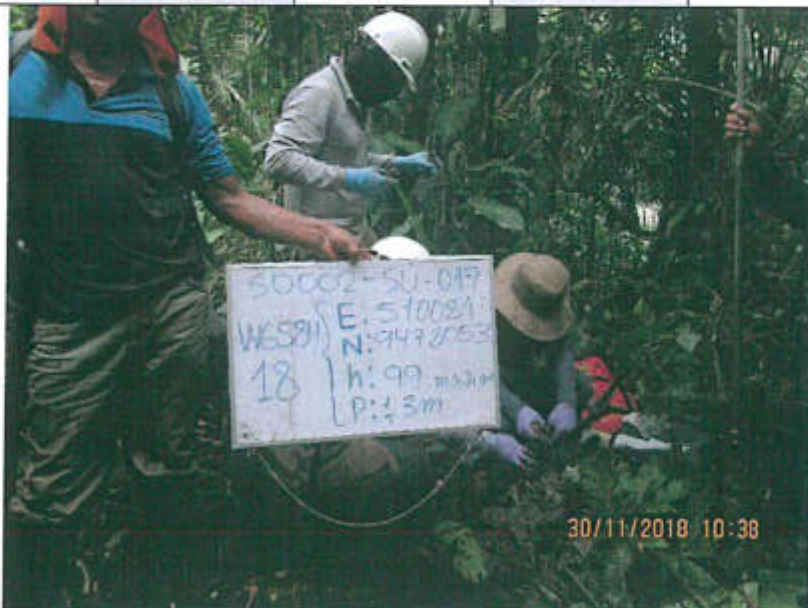
**FOTOGRAFÍA N.º 10**  
S0002-SU-017

Muestreo en el sitio S0002-SU-017, en el cual se muestra un suelo con abundante materia orgánica.

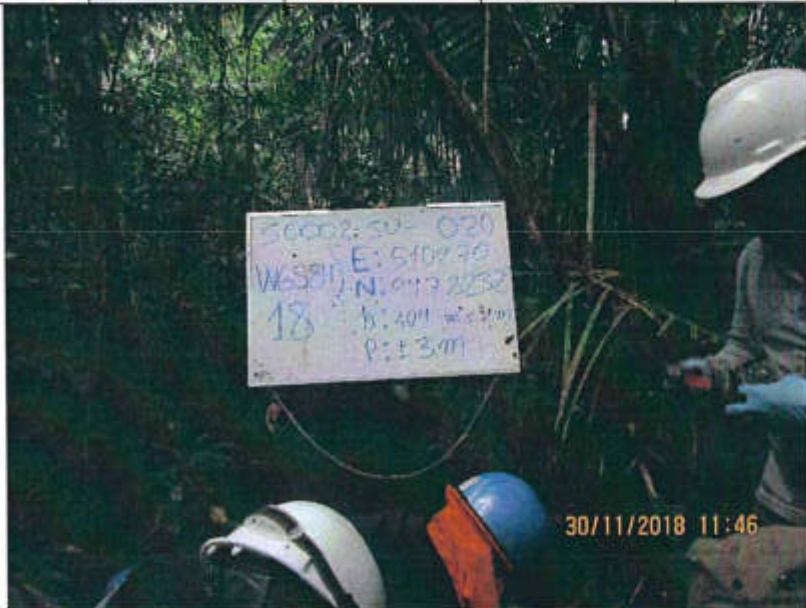
Distrito	Urarinas	Provincia	Loreto	Departamento	Loreto
<b>FOTOGRAFÍA N.º 12</b> <b>S0002-SU-020</b>					
Fecha: 30/11/2018 Hora: 11:46 COORDENADAS UTM -WGS 84 – ZONA 18M Este (m): 510270 Norte (m): 9478232 Altitud (m s.n.m): 104 Precisión: ± 3

<b>DESCRIPCIÓN:</b> Muestreo en el sitio S0002-SU-020, en el cual se muestra un suelo saturado con materia orgánica (raíces).

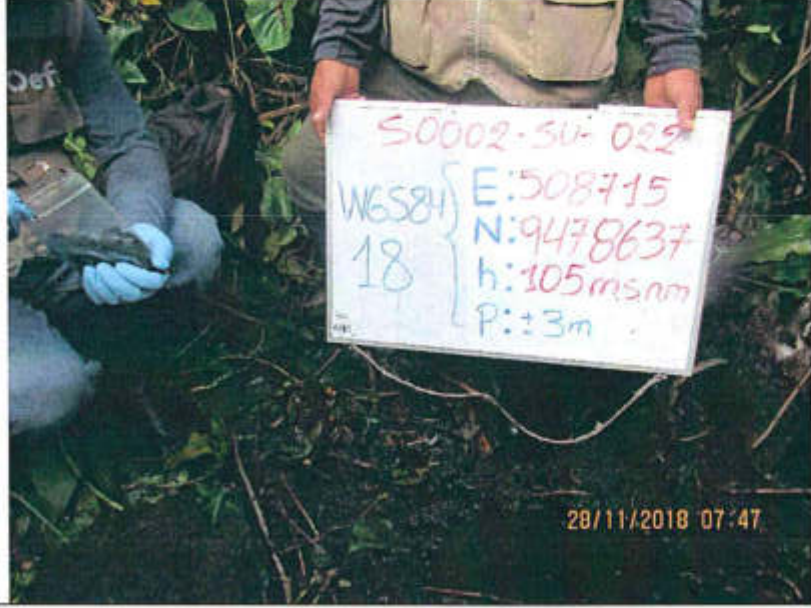
Distrito	Urarinas	Provincia	Loreto	Departamento	Loreto
<b>FOTOGRAFÍA N.º 16</b> S0002-SU-022

Fecha: 28/11/2018					
Hora: 07:47					
COORDENADAS UTM -WGS 84 – ZONA 18M					
Este (m): 508715					
Norte (m): 9478637					
Altitud (m s.n.m): 105					
Precisión: ± 3		DESCRIPCIÓN: Muestreo en el sitio S0002-SU-022, en el cual se muestra un suelo saturado con materia orgánica (raíces).

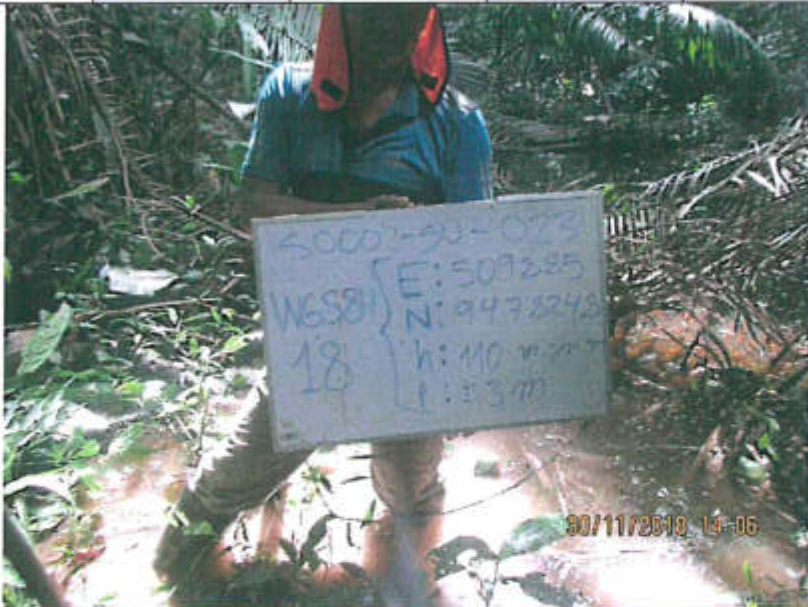
Distrito	Urarinas	Provincia	Loreto	Departamento	Loreto
<b>FOTOGRAFÍA N.º 17</b> <b>S0002-SU-023</b>					
Fecha: 30/11/2018 Hora: 14:06					
<b>COORDENADAS</b> <b>UTM -WGS 84 – ZONA 18M</b>					
Este (m):509885					
Norte (m): 9478248					
Altitud (m s.n.m): 110					
Precisión: ± 3

<b>DESCRIPCIÓN:</b> Punto de muestreo S0002-SU-023, en el cual se muestra un suelo saturado con materia orgánica (raíces).

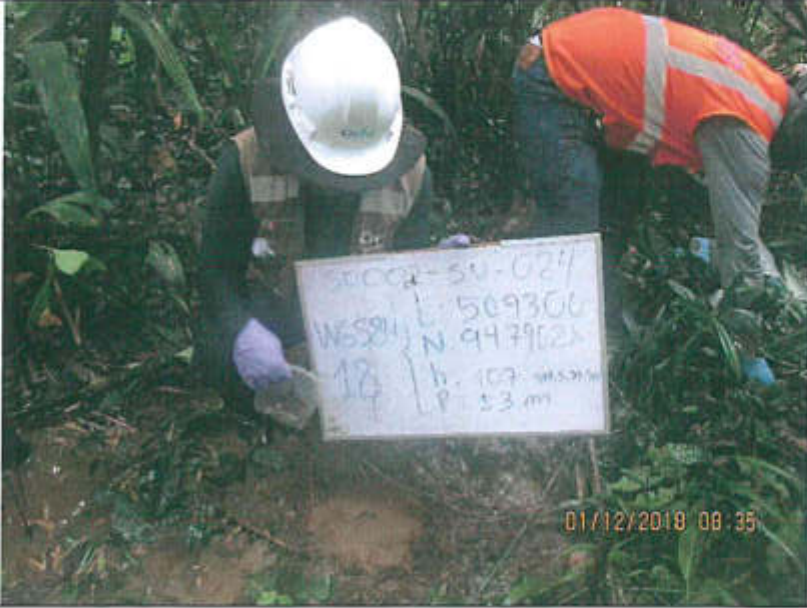
Distrito	Urarinas	Provincia	Loreto	Departamento	Loreto
<b>FOTOGRAFÍA N.º 18</b> <b>S0002-SU-024</b>					
Fecha: 01/12/2018 Hora: 08:35					
<b>COORDENADAS</b> <b>UTM -WGS 84 – ZONA 18M</b>					
Este (m): 509300					
Norte (m): 9479028					
Altitud (m s.n.m): 107					
Precisión: ± 3

<b>DESCRIPCIÓN:</b> Muestreo en el sitio S0002-SU-024, en el cual se muestra un suelo saturado con materia orgánica (raíces).

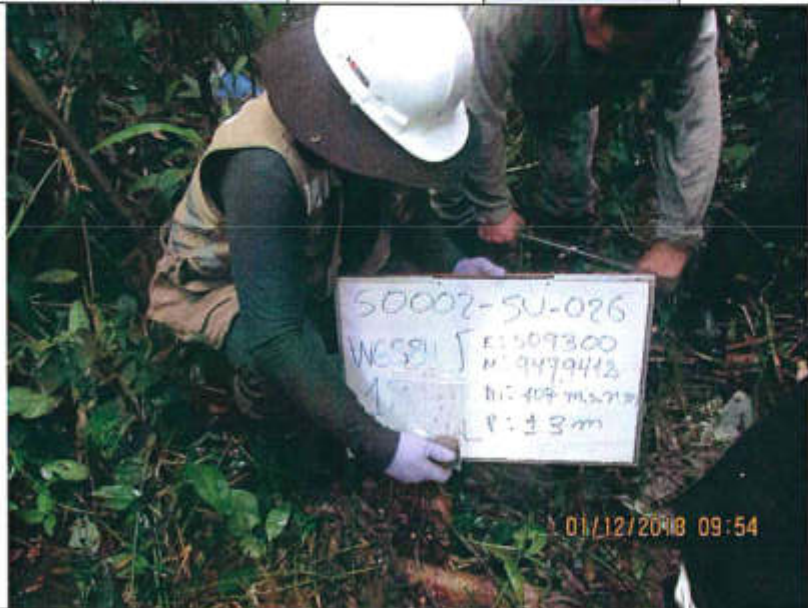
Distrito	Urarinas	Provincia	Loreto	Departamento	Loreto
<b>FOTOGRAFÍA N.º 20</b> <b>S0002-SU-026</b>					
Fecha: 01/12/2018					
Hora: 09:54					
<b>COORDENADAS</b> <b>UTM -WGS 84 - ZONA 18M</b>					
Este (m): 509300					
Norte (m): 9479418					
Altitud (m s.n.m): 107					
Precisión: ± 3

<b>DESCRIPCIÓN:</b> Muestreo en el sitio S0002-SU-026, en el cual se muestra un suelo con abundante materia orgánica.

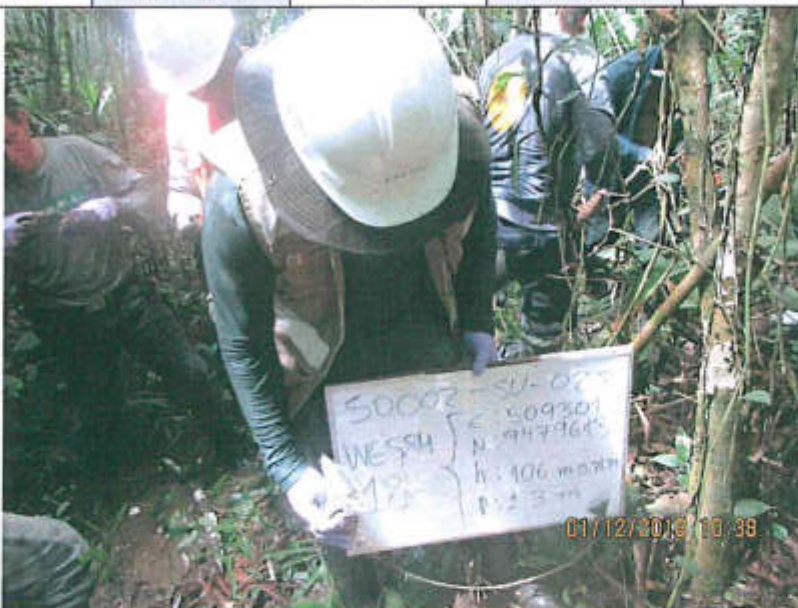
Punto de muestreo S0002-SU-027, en el cual se muestra un suelo saturado con materia orgánica (raíces).

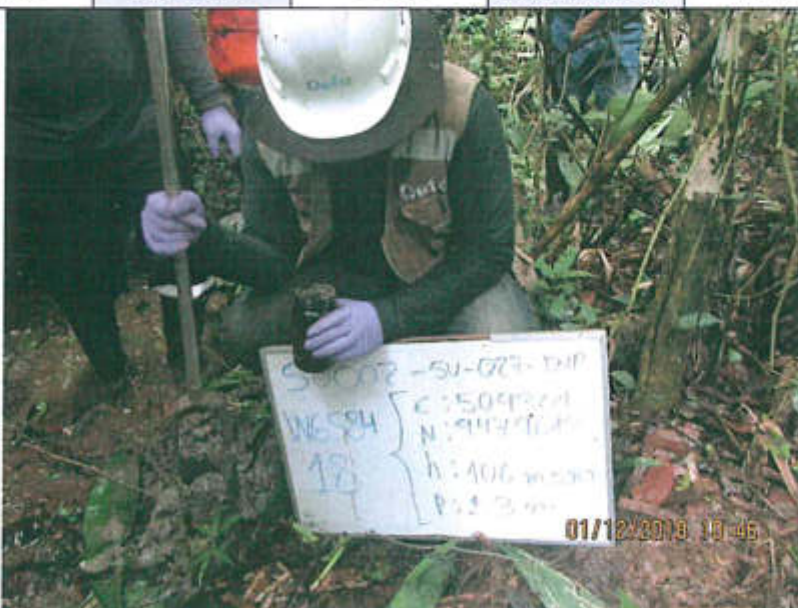
Muestreo en el sitio S0002-SU-027-DUP, en el cual se muestra un suelo saturado con materia orgánica (raíces).

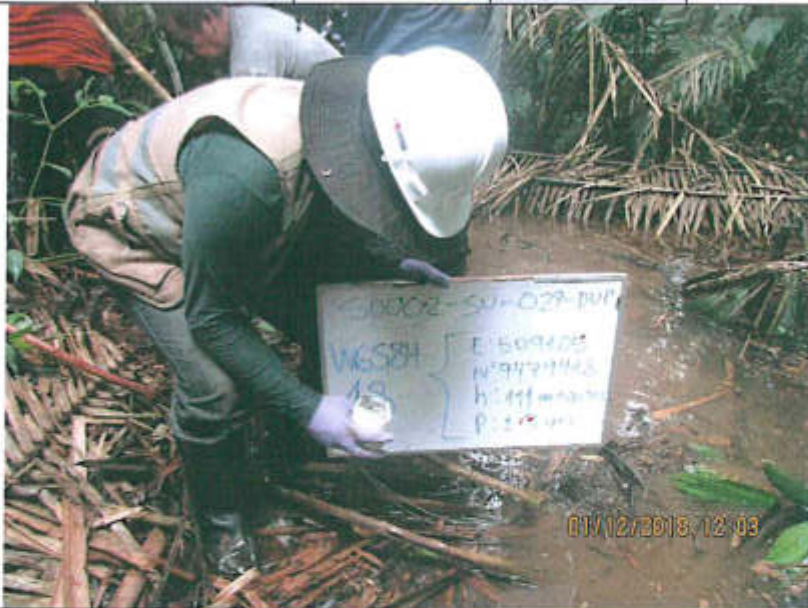
Punto de muestreo S0002-SU-029-DUP, en el cual se muestra un suelo saturado con materia orgánica (raíces).

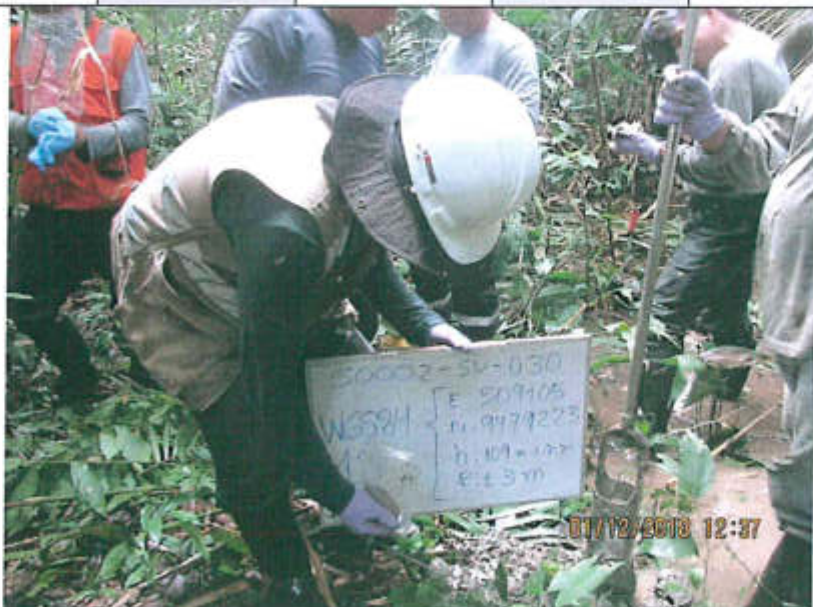
Muestreo en el sitio S0002-SU-030, en el cual se muestra un suelo saturado con materia orgánica (raíces).

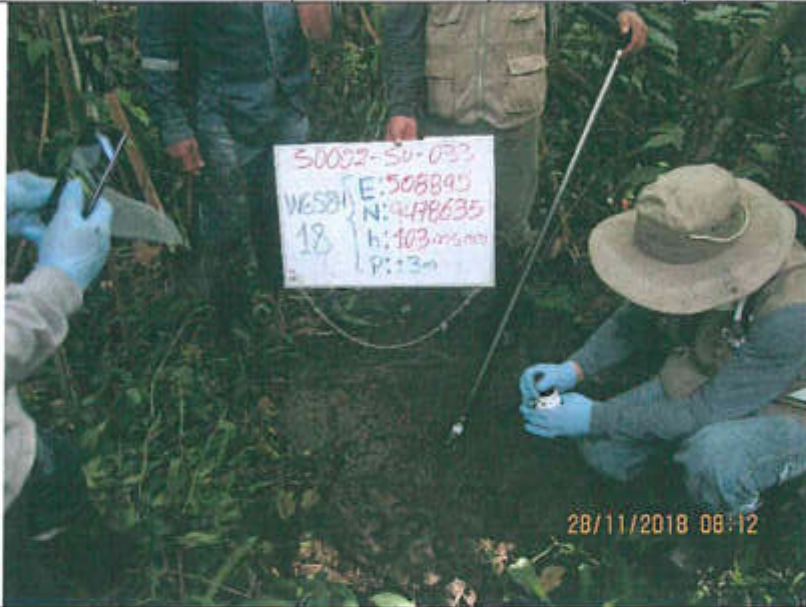
Punto de muestreo S0002-SU-033, en el cual se muestra un suelo con abundante materia orgánica.

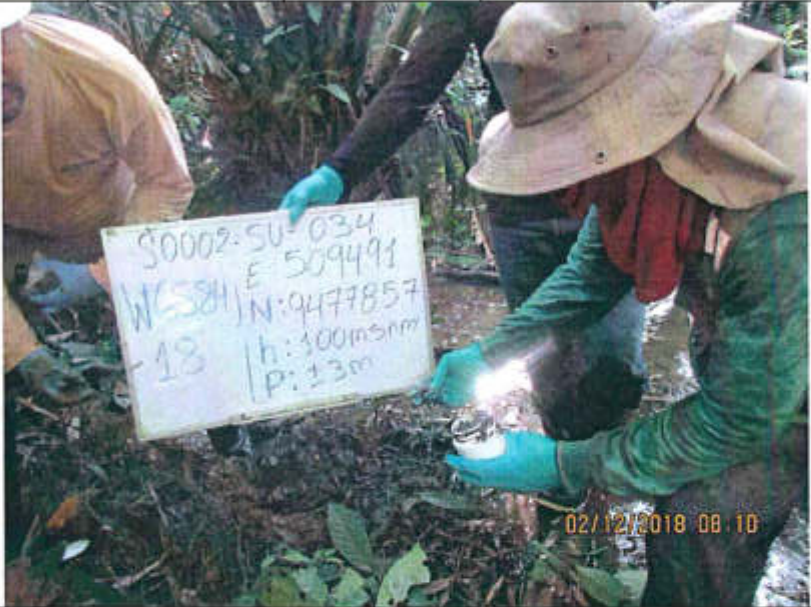
Fecha: 02/12/2018					
Hora: 08:10					
COORDENADAS UTM -WGS 84 - ZONA 18M					
Este (m): 509491					
Norte (m): 9477857					
Altitud (m s.n.m): 100					
Precisión: ± 3					
DESCRIPCIÓN:	Punto de muestreo S0002-SU-034, en el cual se muestra un suelo saturado con materia orgánica (raíces).				
Evaluación ambiental de calidad de suelo en el sitio S0002, ubicado en el ámbito de la cuenca del río Marañón, en el distrito de Urarinas, provincia y departamento de Loreto					
CUE: 2017-05-0008			CUC: 0006-11-2018-402		
Distrito	Urarinas	Provincia	Loreto	Departamento	Loreto
FOTOGRAFÍA N.º 32 S0002-SU-035

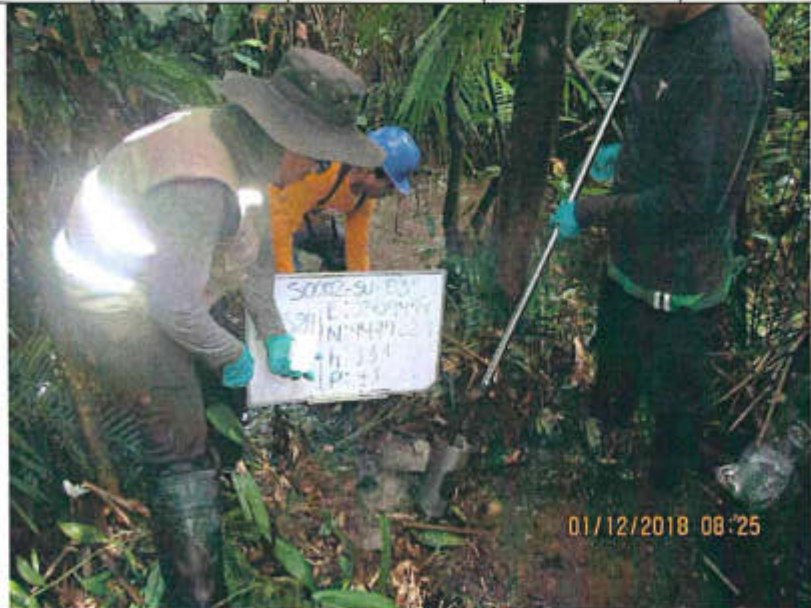
Fecha: 01/12/2018					
Hora: 08:25					
COORDENADAS UTM -WGS 84 - ZONA 18M					
Este (m): 509494					
Norte (m): 9479028					
Altitud (m s.n.m): 111					
Precisión: ± 3					
DESCRIPCIÓN:	Muestreo en el sitio S0002-SU-035, en el cual se muestra un suelo saturado con materia orgánica (raíces).

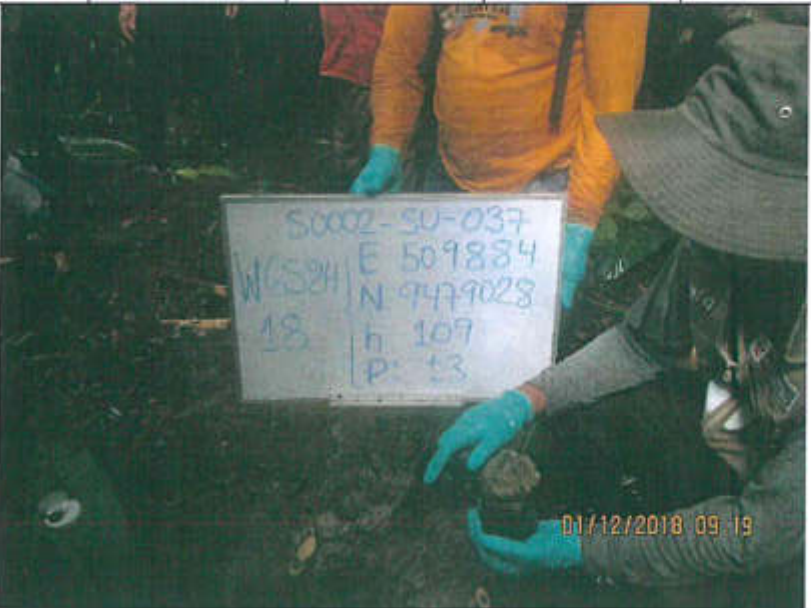
Distrito	Urarinas	Provincia	Loreto	Departamento	Loreto
<b>FOTOGRAFÍA N.º 34</b> S0002-SU-037

Fecha: 01/12/2018					
Hora: 09:19					
COORDENADAS UTM -WGS 84 – ZONA 18M					
Este (m): 509884					
Norte (m): 9479028					
Altitud (m s.n.m): 109					
Precisión: ± 3					
<b>DESCRIPCIÓN:</b>		Muestreo en el sitio S0002-SU-037, en el cual se muestra un suelo saturado con materia orgánica (raíces).

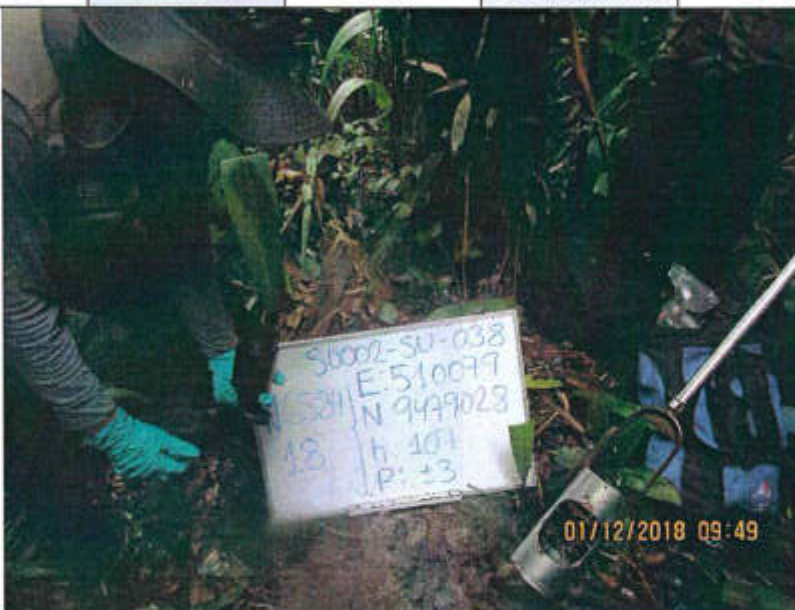
Punto de muestreo S0002-SU-038, en el cual se muestra un suelo con abundante materia orgánica.

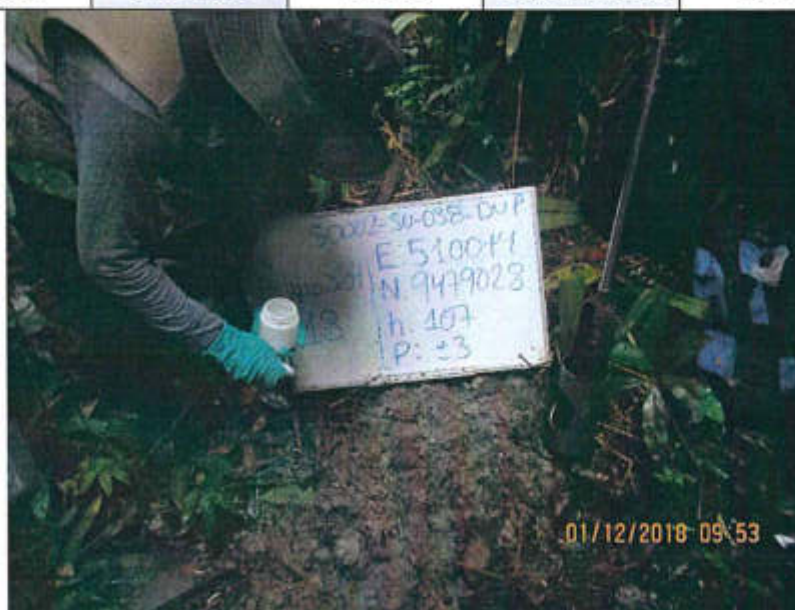
Muestreo en el sitio S0002-SU-038-DUP, en el cual se muestra un suelo con abundante materia orgánica.

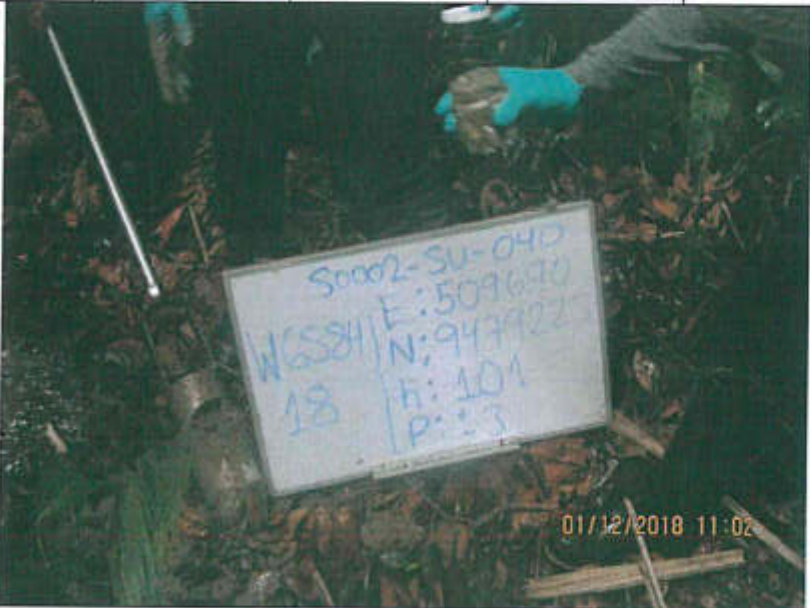
Distrito	Urarinas	Provincia	Loreto	Departamento	Loreto
<b>FOTOGRAFÍA N.º 38</b> S0002-SU-040

Fecha: 01/12/2018					
Hora: 11:02					
COORDENADAS UTM -WGS 84 - ZONA 18M					
Este (m): 509690					
Norte (m): 9479223					
Altitud (m s.n.m): 101					
Precisión: ± 3					
<b>DESCRIPCIÓN:</b>		Muestreo en el sitio S0002-SU-040, en el cual se muestra un suelo saturado con materia orgánica.
