Organismo de Evaluación y Fiscalización Ambiental - OEFA

INFORME N.° 00357- 2018-OEFA/DEAM-SSIM

ASUNTO : Informe de Evaluación Ambiental para la Identificación del Sitio Impactado con código S0002, ubicado en el ámbito la cuenca del río Marañón, distrito de Urarinas, provincia y departamento de Loreto.

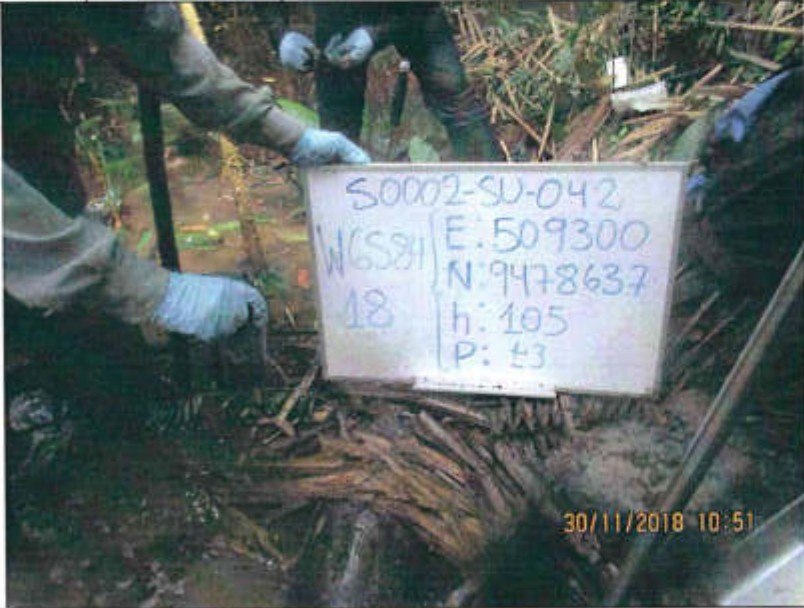
Distrito	Urarinas	Provincia	Loreto	Departamento	Loreto
<b>FOTOGRAFÍA N.º 40</b> S0002-SU-042

Fecha: 30/11/2018					
Hora: 10:51					
<b>COORDENADAS</b> UTM -WGS 84 - ZONA 18M					
Este (m): 509300					
Norte (m): 9478637					
Altitud (m s.n.m): 105					
Precisión: ± 3	<b>DESCRIPCIÓN:</b> Muestreo en el sitio S0002-SU-042, en el cual se muestra un suelo saturado con materia orgánica.

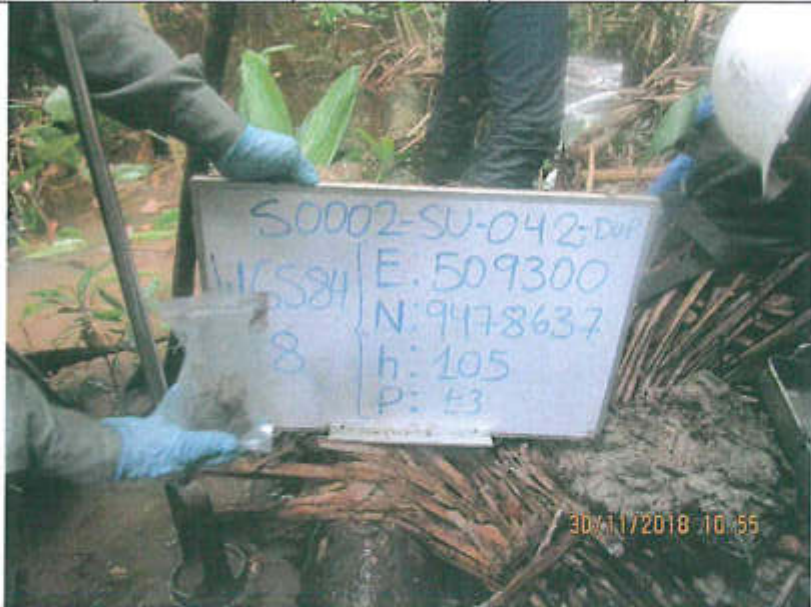
<b>DESCRIPCIÓN:</b> Punto de muestreo S0002-SU-042-DUP, en el cual se muestra un suelo saturado con materia orgánica.					
<b>Evaluación ambiental de calidad de suelo en el sitio S0002, ubicado en el ámbito de la cuenca del río Marañón, en el distrito de Urarinas, provincia y departamento de Loreto</b>					
<b>CUE: 2017-05-0008</b>					
<b>CUC: 0006-11-2018-402</b>					
Distrito	Urarinas	Provincia	Loreto	Departamento	Loreto
<b>FOTOGRAFÍA N.º 42</b> <b>S0002-SU-043</b>					
<b>Fecha:</b> 30/11/2018					
<b>Hora:</b> 11:26					
<b>COORDENADAS</b> <b>UTM -WGS 84 – ZONA 18M</b>

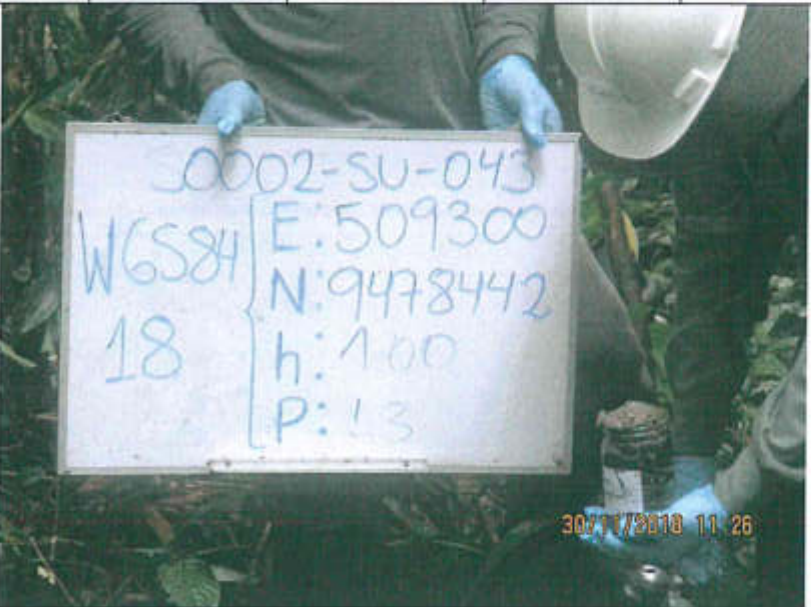
<b>DESCRIPCIÓN:</b> Muestreo en el sitio S0002-SU-043, en el cual se muestra un suelo con abundante materia orgánica.

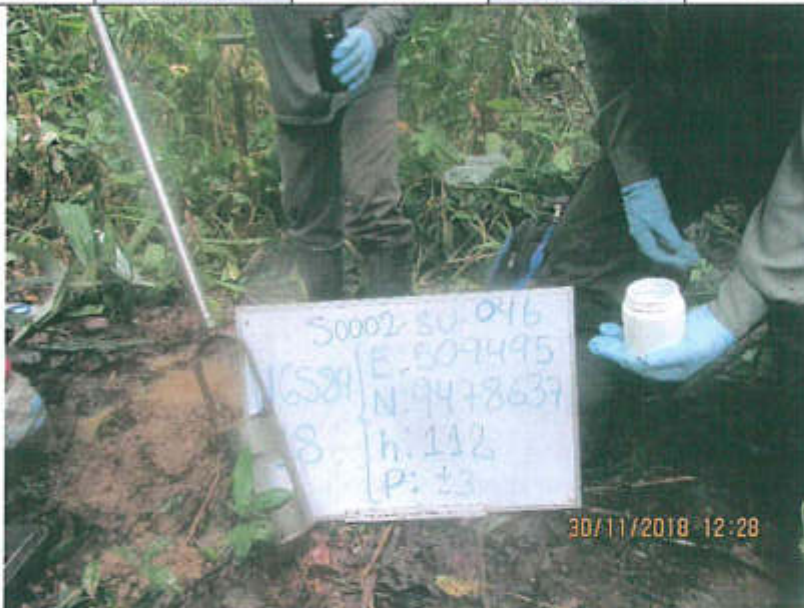
Punto de muestreo S0002-SU-046, en el cual se muestra un suelo saturado con materia orgánica.

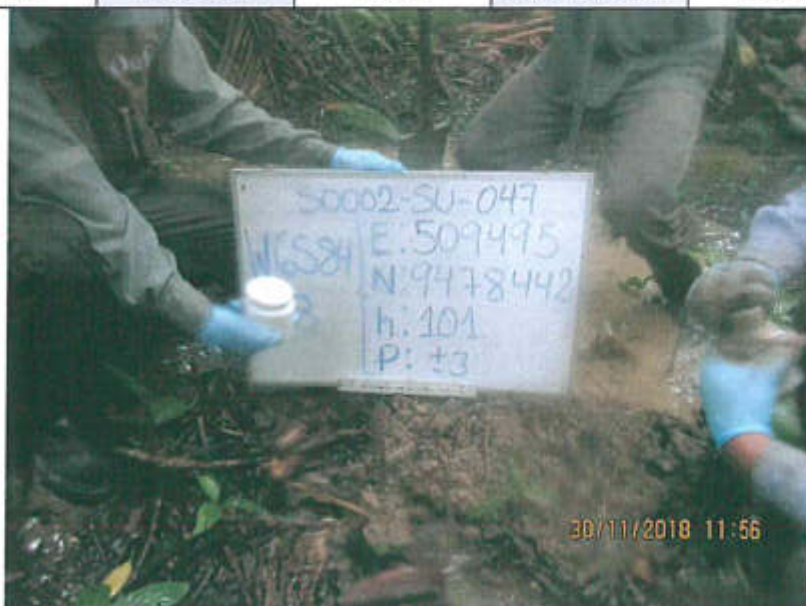
Muestreo en el sitio S0002-SU-047, en el cual se muestra un suelo saturado con materia orgánica.

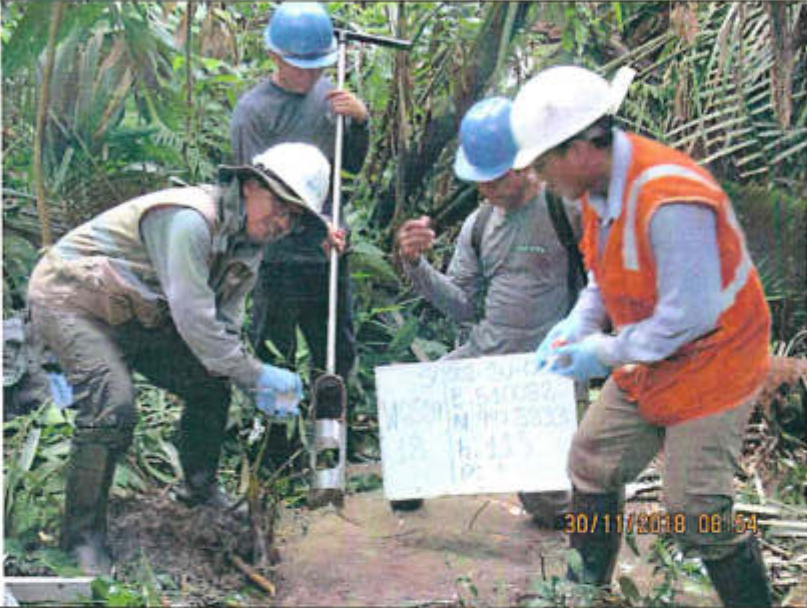
Fecha: 30/11/2018						
Hora: 08:54						
COORDENADAS UTM -WGS 84 – ZONA 18M						
Este (m): 510082						
Norte (m): 9478833						
Altitud (m s.n.m): 115						
Precisión: ± 3						
<b>DESCRIPCIÓN:</b>		Punto de muestreo S0002-SU-051, en el cual se muestra un suelo saturado con materia orgánica.				
Evaluación ambiental de calidad de suelo en el sitio S0002, ubicado en el ámbito de la cuenca del río Marañón, en el distrito de Urarinas, provincia y departamento de Loreto						
CUE: 2017-05-0008			CUC: 0006-11-2018-402			
Distrito	Urarinas	Provincia	Loreto	Departamento	Loreto	
<b>FOTOGRAFÍA N.º 52</b> S0002-SU-052

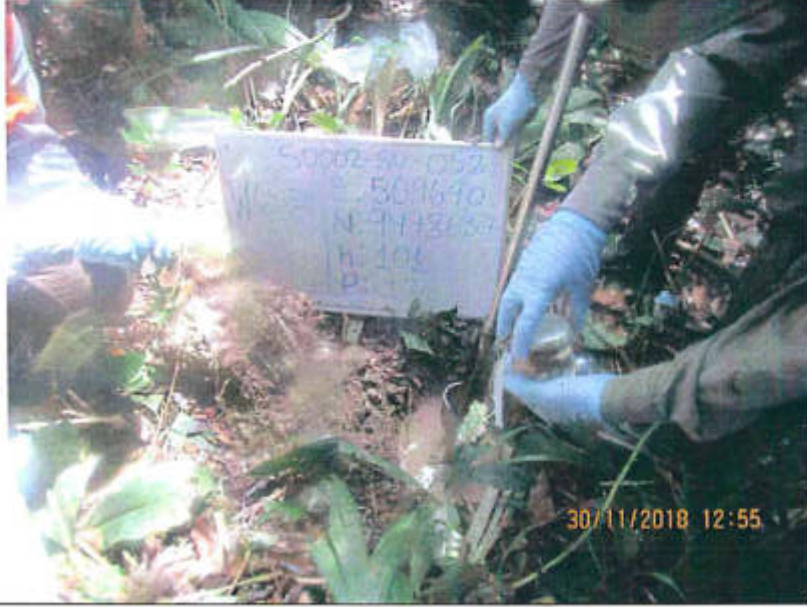
Fecha: 30/11/2018						
Hora: 12:55						
COORDENADAS UTM -WGS 84 – ZONA 18M						
Este (m): 509690						
Norte (m): 9478637						
Altitud (m s.n.m): 101						
Precisión: ± 3						
<b>DESCRIPCIÓN:</b>		Muestreo en el sitio S0002-SU-052, en el cual se muestra un suelo saturado con materia orgánica.

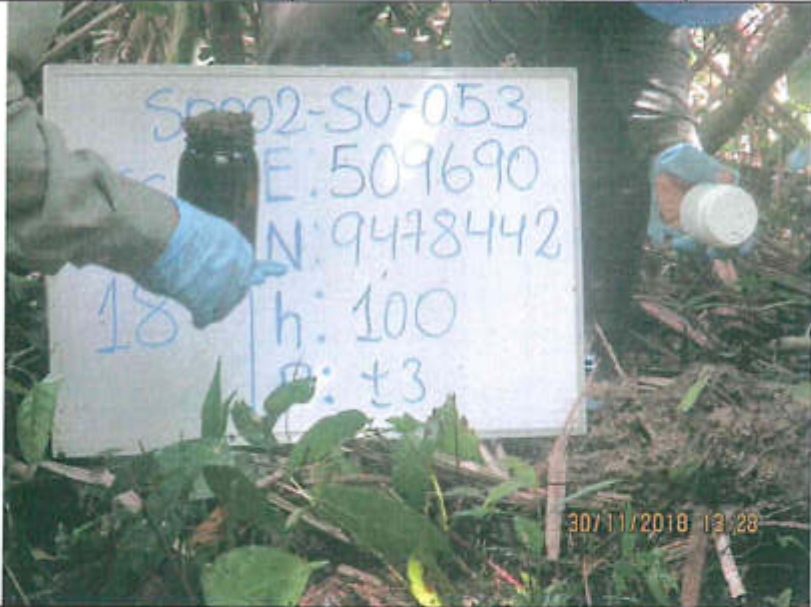
<b>DESCRIPCIÓN:</b> Punto de muestreo S0002-SU-053, en el cual se muestra un suelo con abundante materia orgánica.					
<b>Evaluación ambiental de calidad de suelo en el sitio S0002, ubicado en el ámbito de la cuenca del río Marañón, en el distrito de Urarinas, provincia y departamento de Loreto</b>					
<b>CUE: 2017-05-0008</b>					
<b>CUC: 0006-11-2018-402</b>					
Distrito	Urarinas	Provincia	Loreto	Departamento	Loreto
<b>FOTOGRAFÍA N.º 54</b> <b>S0002-SU-054</b>					
<b>Fecha:</b> 02/12/2018 <b>Hora:</b> 08:36					
<b>COORDENADAS UTM -WGS 84 – ZONA 18M</b>					
<b>Este (m):</b> 509495

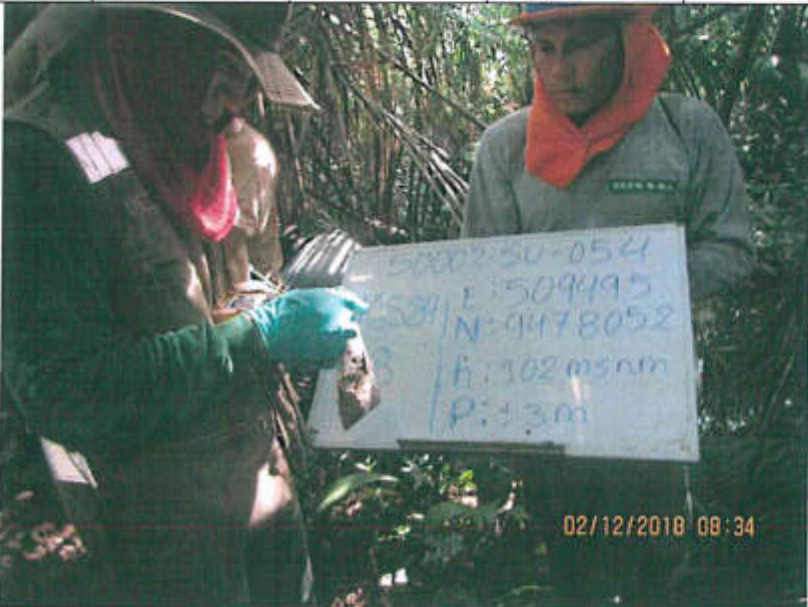
<b>DESCRIPCIÓN:</b> Muestreo en el sitio S0002-SU-054, en el cual se muestra un suelo con abundante materia orgánica.

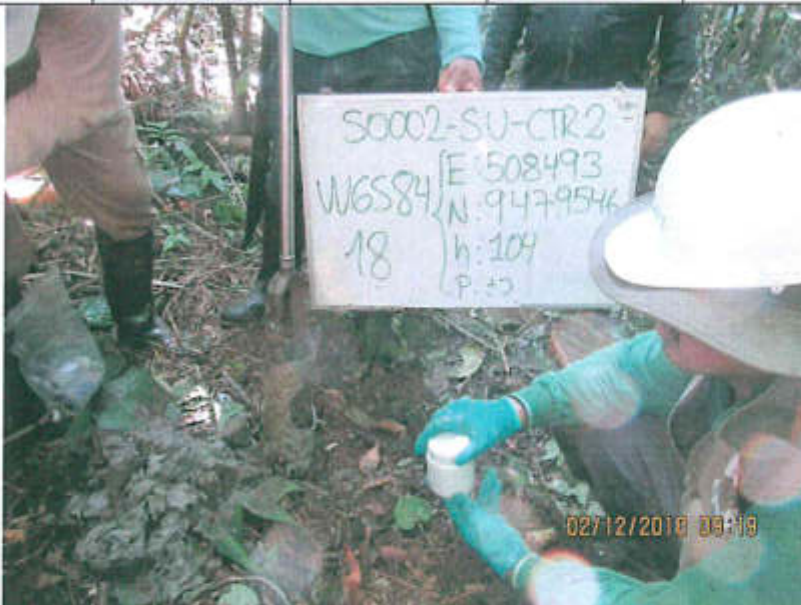
Punto de muestreo S0002-SU-CTR2, en el cual se muestra un suelo con abundante materia orgánica.

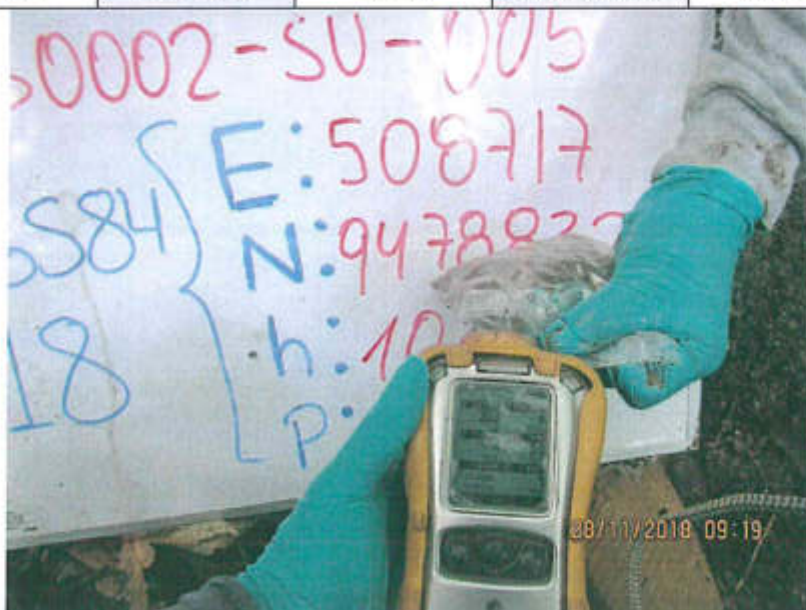
**FOTOGRAFÍA N.º 58**  
S0002-SU-005

Medición de COVs en la muestra S0002-SU-005

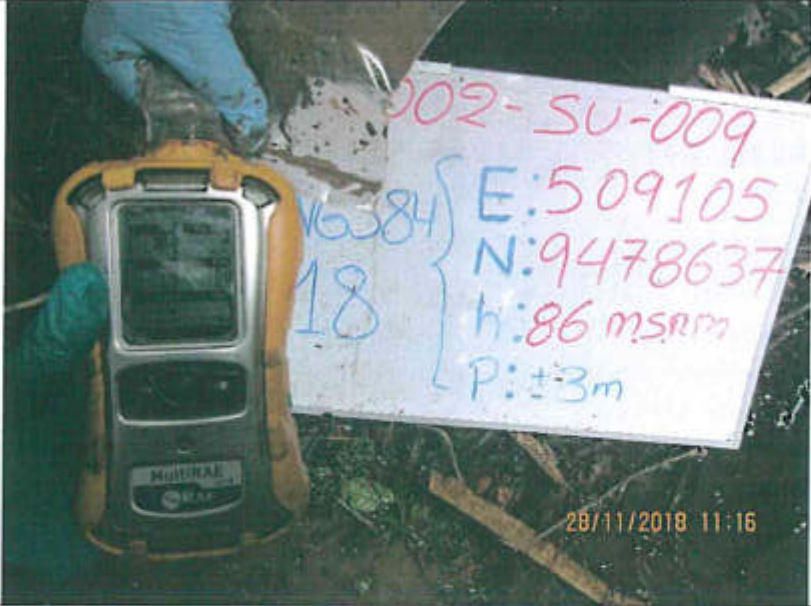
Distrito	Urarinas	Provincia	Loreto	Departamento	Loreto
<b>FOTOGRAFÍA N.º 61</b> <b>S0002-SU-009</b>					
Fecha: 28/11/2018 Hora: 11:16					
COORDENADAS UTM -WGS 84 - ZONA 18M					
Este (m): 509105					
Norte (m): 9478637					
Altitud (m s.n.m): 86					
Precisión: ± 3

<b>DESCRIPCIÓN:</b> Medición de COVs en la muestra S0002-SU-009

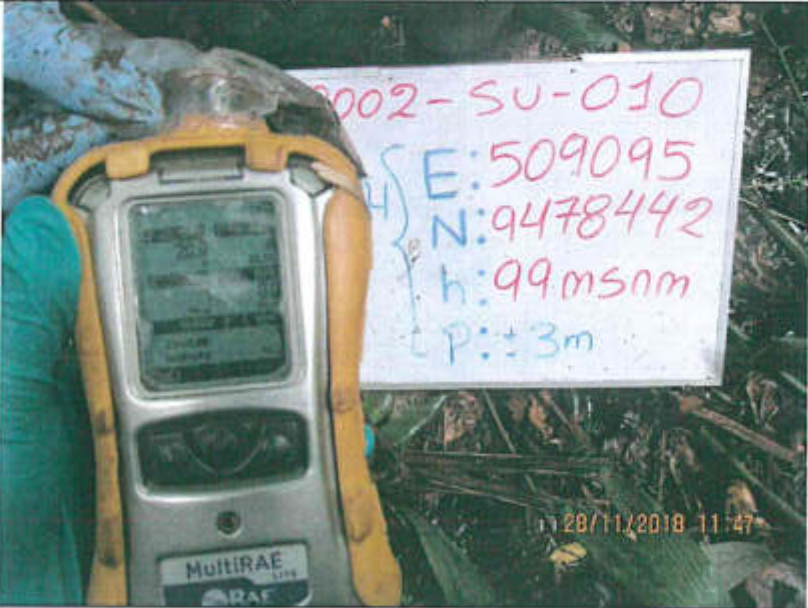
Distrito	Urarinas	Provincia	Loreto	Departamento	Loreto
<b>FOTOGRAFÍA N.º 62</b> <b>S0002-SU-010</b>					
Fecha: 28/11/2018 Hora: 11:47					
COORDENADAS UTM -WGS 84 - ZONA 18M					
Este (m): 509095					
Norte (m): 9478442					
Altitud (m s.n.m): 99					
Precisión: ± 3

<b>DESCRIPCIÓN:</b> Medición de COVs en la muestra S0002-SU-010

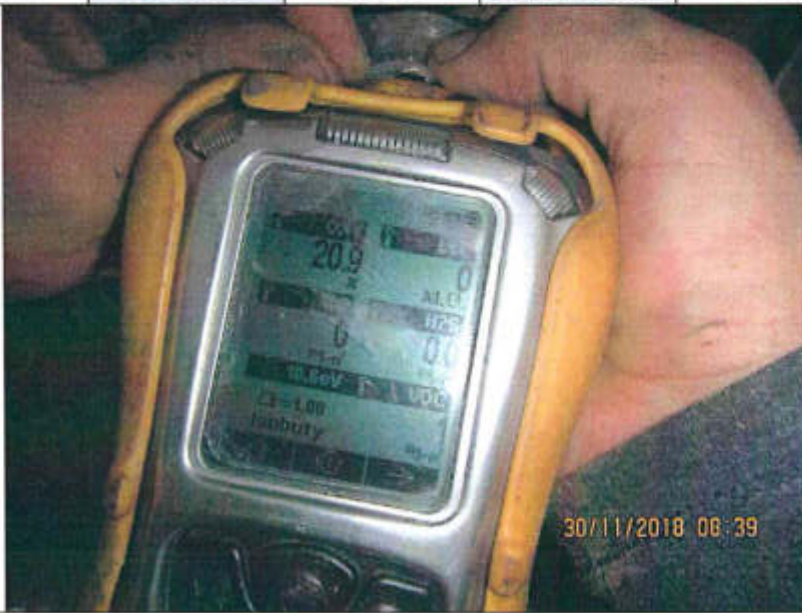
Distrito	Urarinas	Provincia	Loreto	Departamento	Loreto
<b>FOTOGRAFÍA N.º 64</b> S0002-SU-012

Fecha: 30/11/2018					
Hora: 08:39					
<b>COORDENADAS</b> UTM -WGS 84 – ZONA 18M					
Este (m): 509690					
Norte (m): 9478247					
Altitud (m s.n.m): 106					
Precisión: ± 3	DESCRIPCIÓN: Medición de COVs en la muestra S0002-SU-012.

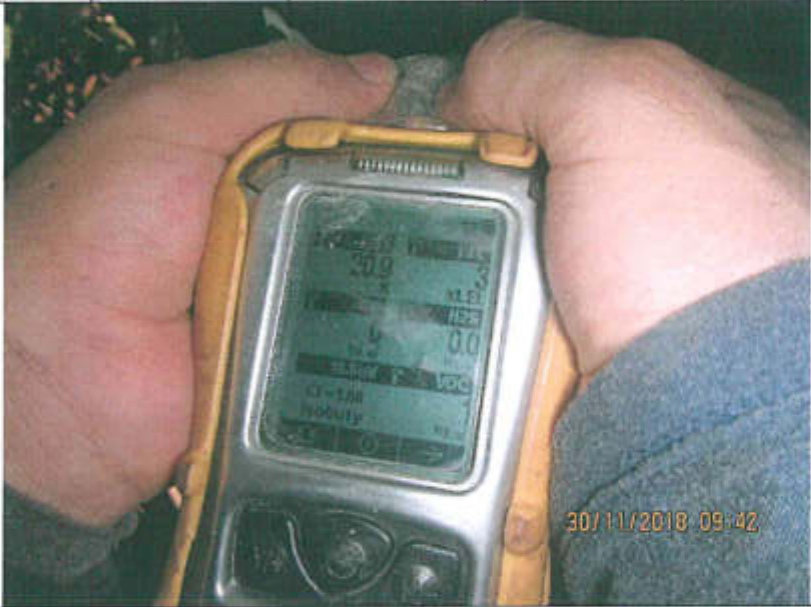
Distrito	Urarinas	Provincia	Loreto	Departamento	Loreto
<b>FOTOGRAFÍA N.º 65</b> S0002-SU-013

Fecha: 30/11/2018					
Hora: 09:42					
COORDENADAS UTM -WGS 84 – ZONA 18M					
Este (m): 509885					
Norte (m): 9478053					
Altitud (m s.n.m): 105					
Precisión: ± 3					
<b>DESCRIPCIÓN:</b>		Medición de COVs en la muestra S0002-SU-013

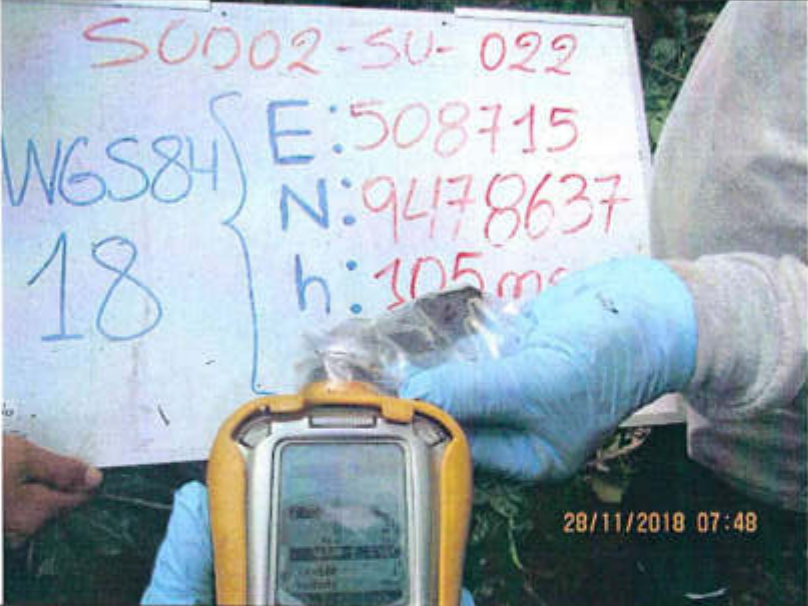
Distrito	Urarinas	Provincia	Loreto	Departamento	Loreto
<b>FOTOGRAFÍA N.º 71</b> <b>S0002-SU-022</b>

Fecha: 28/11/2018					
Hora: 07:48					
<b>COORDENADAS</b> <b>UTM -WGS 84 - ZONA 18M</b>					
Este (m): 508715					
Norte (m): 9478637					
Altitud (m s.n.m): 105					
Precisión: ± 3					
<b>DESCRIPCIÓN:</b>		Medición de COVs en la muestra S0002-SU-022

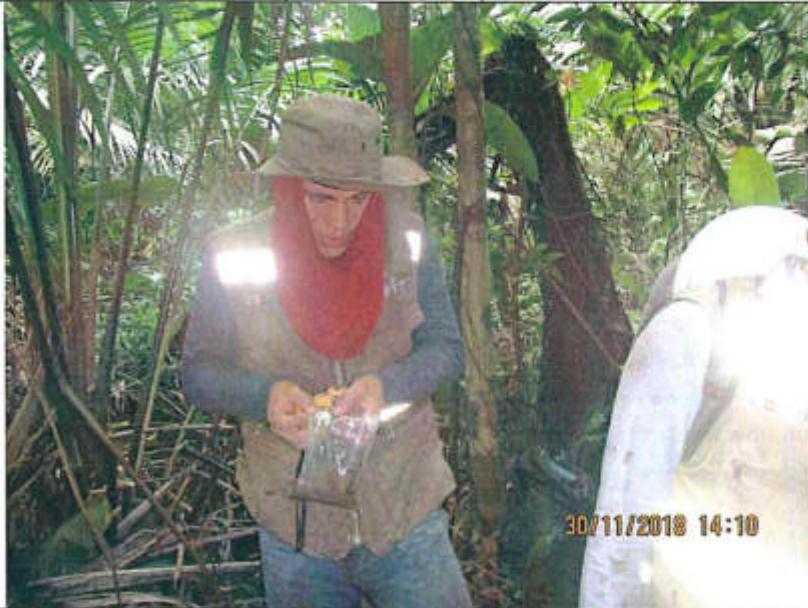
Distrito	Urarinas	Provincia	Loreto	Departamento	Loreto
<b>FOTOGRAFÍA N.º 72</b> <b>S0002-SU-023</b>

Fecha: 30/11/2018					
Hora: 14:10					
<b>COORDENADAS</b> <b>UTM -WGS 84 - ZONA 18M</b>					
Este (m): 509885					
Norte (m): 9478248					
Altitud (m s.n.m): 110					
Precisión: ± 3					
<b>DESCRIPCIÓN:</b>		Medición de COVs en la muestra S0002-SU-023

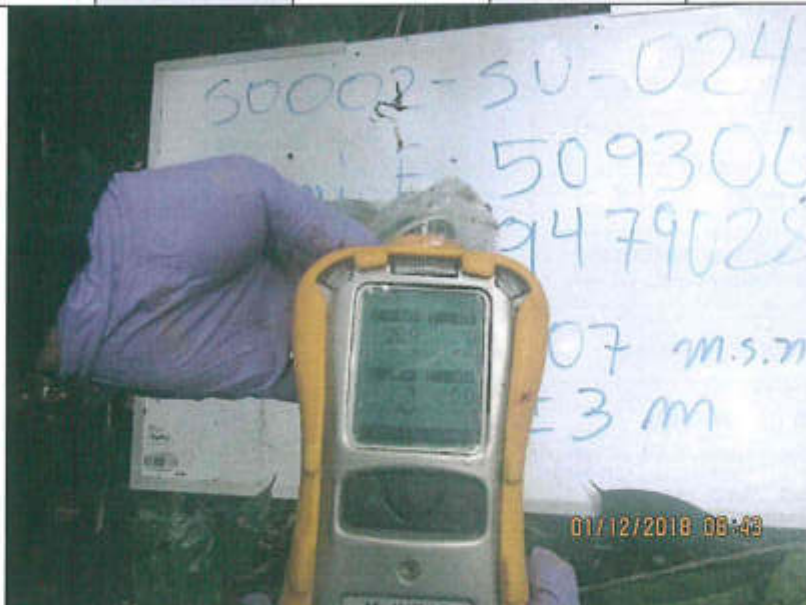
Medición de COVs en la muestra S0002-SU-024

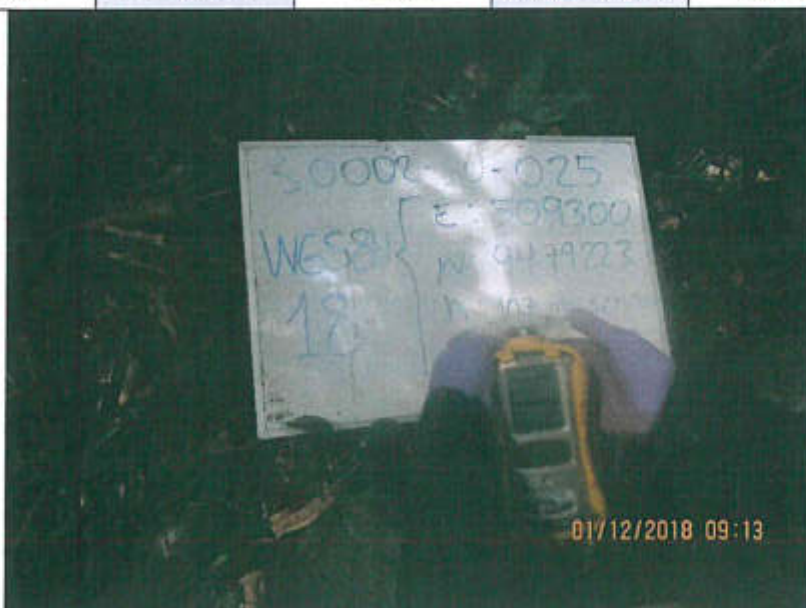
Medición de COVs en la muestra S0002-SU-025

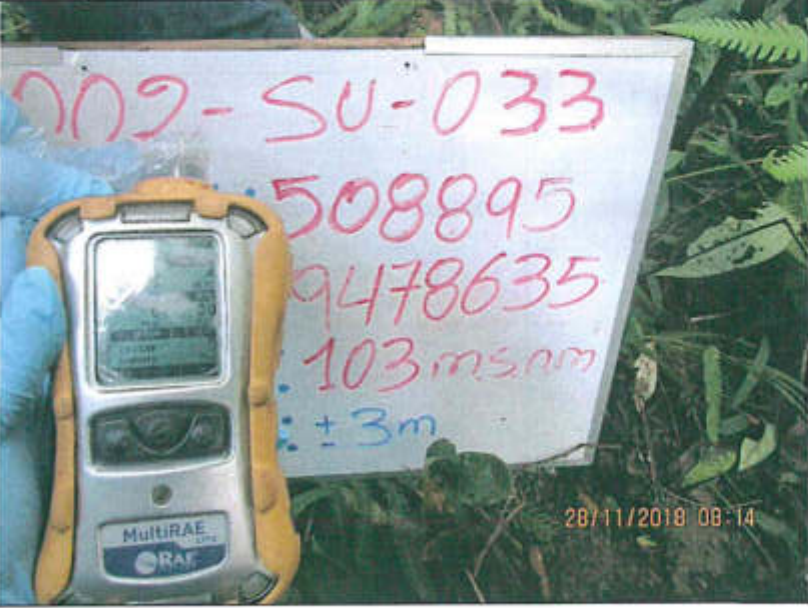
<b>DESCRIPCIÓN:</b> Medición de COVs en la muestra S0002-SU-033

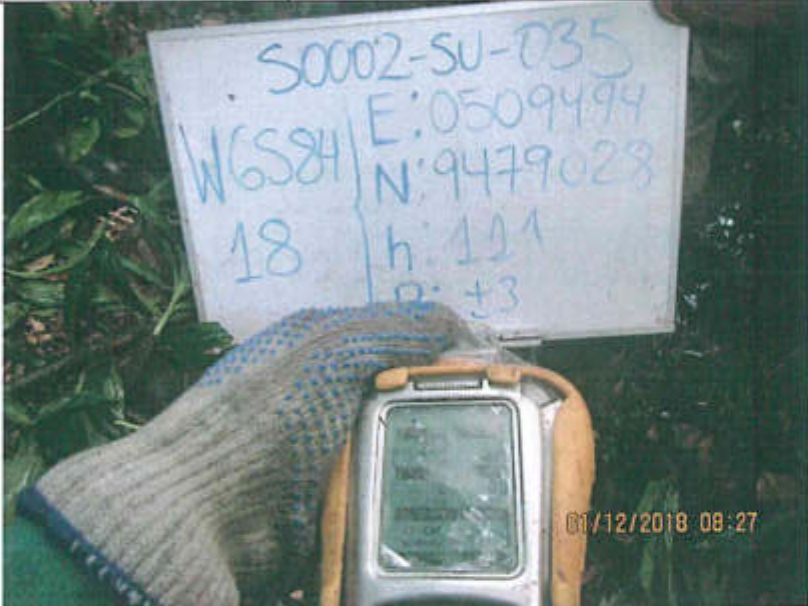
<b>DESCRIPCIÓN:</b> Medición de COVs en la muestra S0002-SU-035

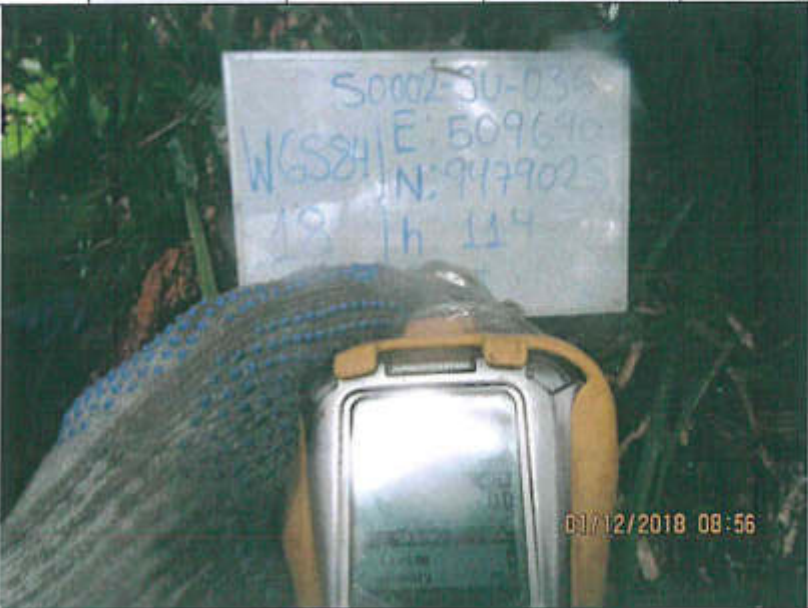
<b>DESCRIPCIÓN:</b> Medición de COVs en la muestra S0002-SU-036

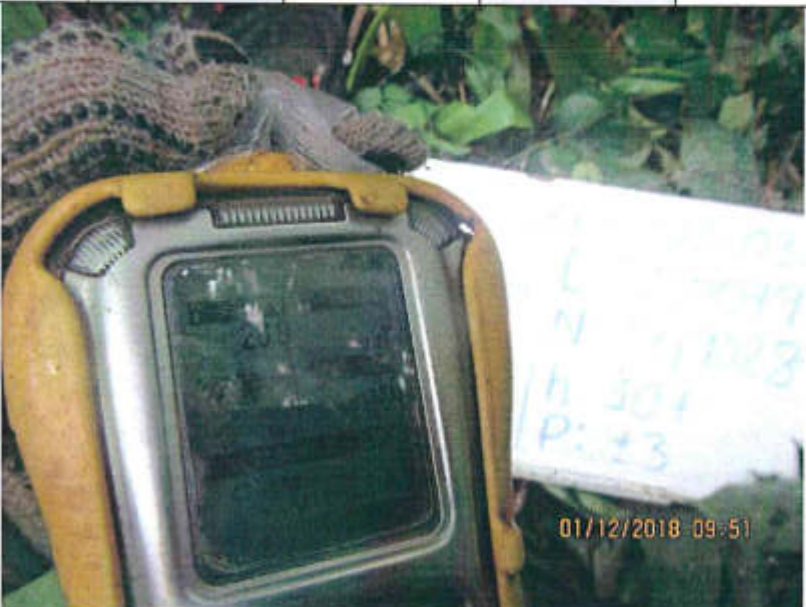
Distrito	Urarinas	Provincia	Loreto	Departamento	Loreto
<b>FOTOGRAFÍA N.º 88</b> S0002-SU-038

Fecha: 01/12/2018					
Hora: 09:51					
COORDENADAS UTM -WGS 84 - ZONA 18M					
Este (m): 510079					
Norte (m): 9479028					
Altitud (m s.n.m): 107					
Precisión: ± 3					
<b>DESCRIPCIÓN:</b>		Medición de COVs en la muestra S0002-SU-038

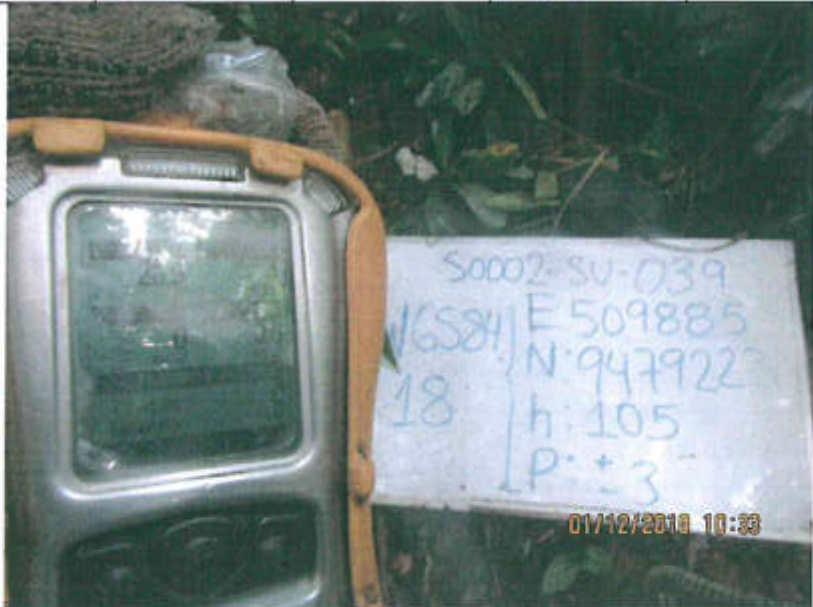
Distrito	Urarinas	Provincia	Loreto	Departamento	Loreto
<b>FOTOGRAFÍA N.º 89</b> S0002-SU-039

Fecha: 01/12/2018					
Hora: 10:33					
COORDENADAS UTM -WGS 84 - ZONA 18M					
Este (m): 509885					
Norte (m): 9479223					
Altitud (m s.n.m): 105					
Precisión: ± 3					
<b>DESCRIPCIÓN:</b>		Medición de COVs en la muestra S0002-SU-039

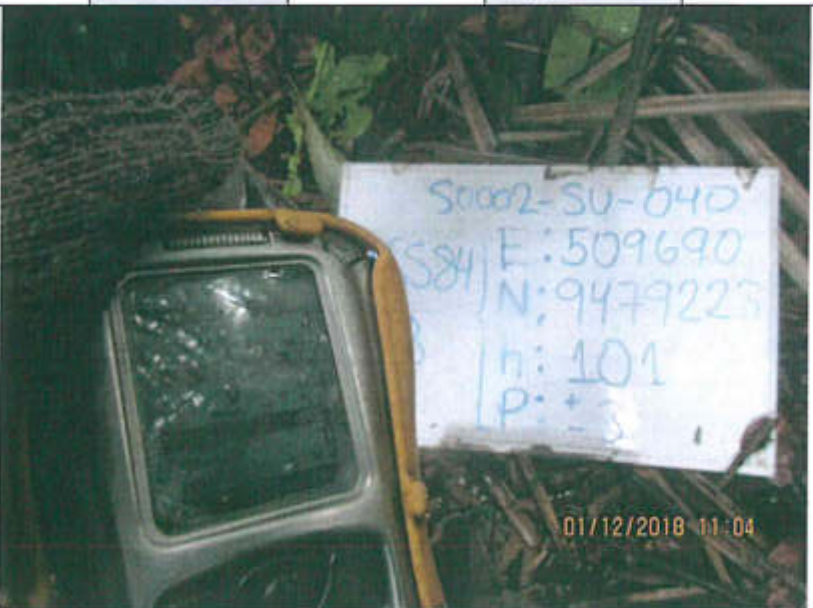
Distrito	Urarinas	Provincia	Loreto	Departamento	Loreto
<b>FOTOGRAFÍA N.º 90</b> S0002-SU-040

Fecha: 01/12/2018					
Hora: 11:04					
COORDENADAS UTM -WGS 84 - ZONA 18M					
Este (m): 509690					
Norte (m): 9479223					
Altitud (m s.n.m): 101					
Precisión: ± 3					
<b>DESCRIPCIÓN:</b>		Medición de COVs en la muestra S0002-SU-040

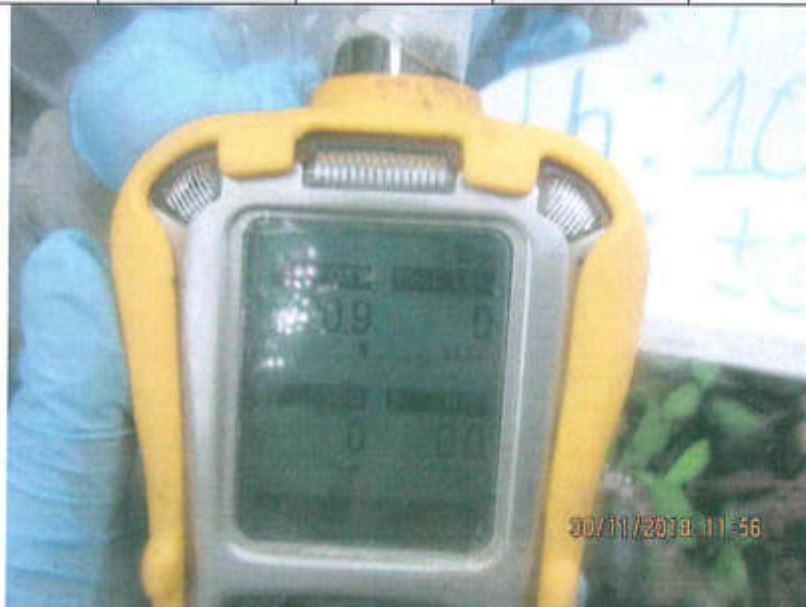
Medición de COVs en la muestra S0002-SU-047

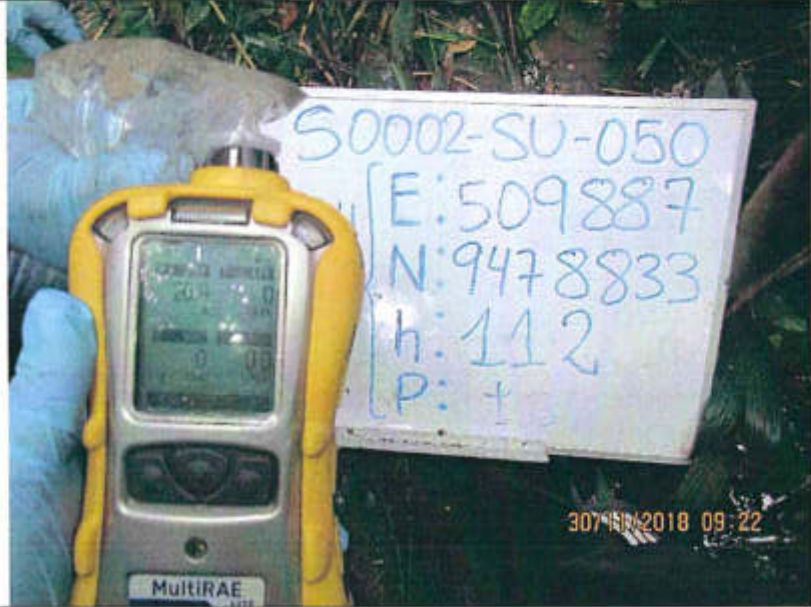
Distrito	Urarinas	Provincia	Loreto	Departamento	Loreto
<b>FOTOGRAFÍA N.º 100</b> S0002-SU-050

Fecha: 30/11/2018					
Hora: 09:22					
COORDENADAS UTM -WGS 84 – ZONA 18M					
Este (m): 509887					
Norte (m): 9478833					
Altitud (m s.n.m): 112					
Precisión: ± 3					
DESCRIPCIÓN:		Medición de COVs en la muestra S0002-SU-050

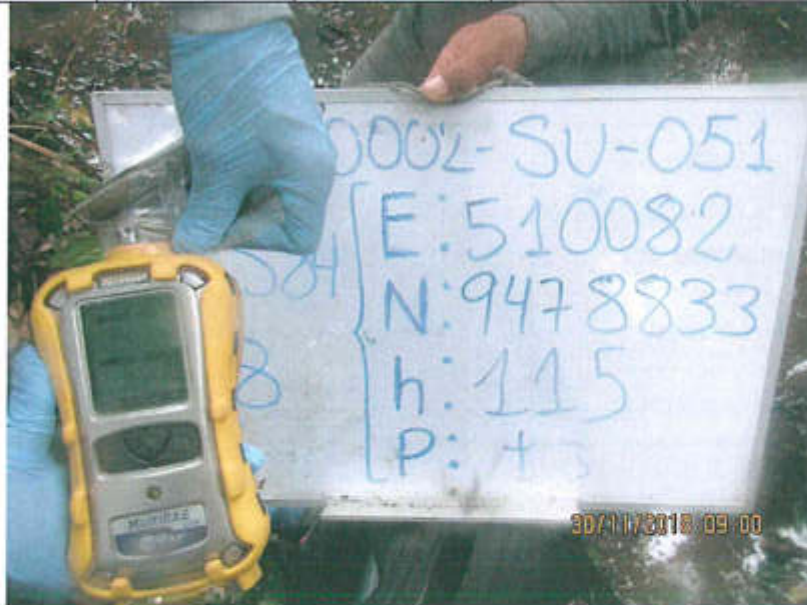
Medición de COVs en la muestra S0002-SU-051

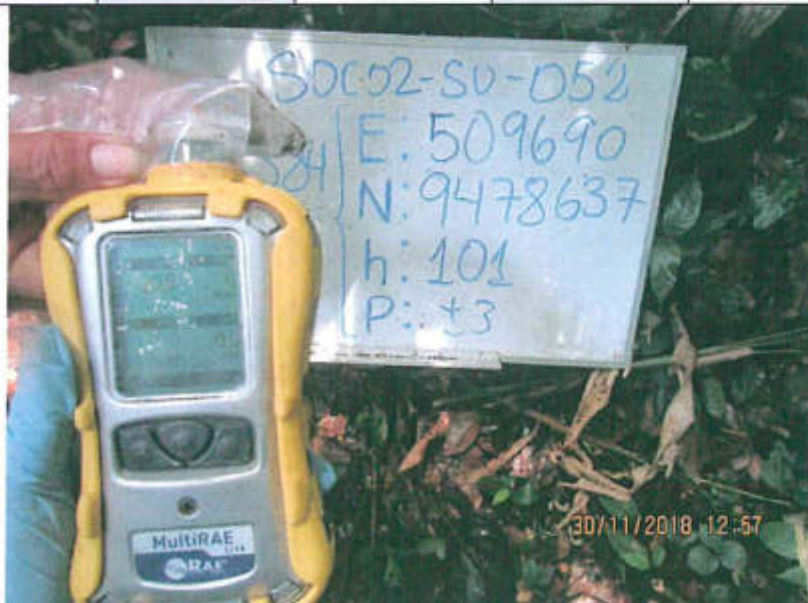
Medición de COVs en la muestra S0002-SU-052

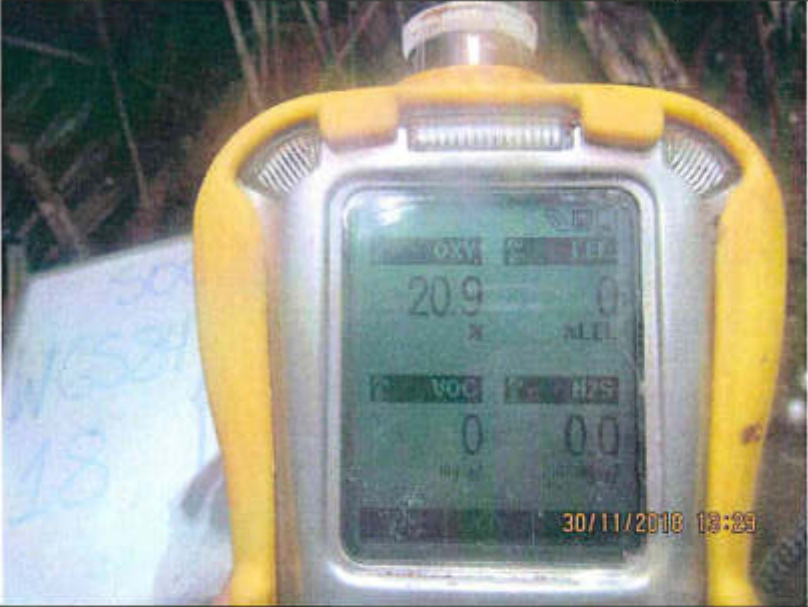
Fecha: 30/11/2018					
Hora: 13:29					
COORDENADAS UTM -WGS 84 - ZONA 18M					
Este (m): 509690					
Norte (m): 9478442					
Altitud (m s.n.m): 100					
Precisión: ± 3					
DESCRIPCIÓN:		Medición de COVs en la muestra S0002-SU-053			
Evaluación ambiental de calidad de suelo en el sitio S0002, ubicado en el ámbito de la cuenca del río Marañón, en el distrito de Urarinas, provincia y departamento de Loreto					
CUE: 2017-05-0008			CUC: 0006-11-2018-402		
Distrito	Urarinas	Provincia	Loreto	Departamento	Loreto
<b>FOTOGRAFÍA N.º 104</b> S0002-SU-054

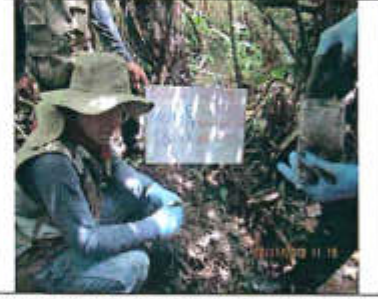
DESCRIPCIÓN: Muestra en el sitio S0002-SU-009, en el cual se muestra un suelo con abundante materia orgánica.

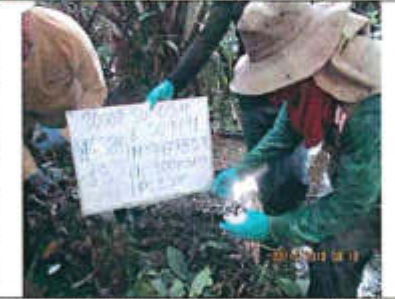
DESCRIPCIÓN: Punto de muestra S0002-SU-034, en el cual se muestra un suelo saturado con materia orgánica (raíces).

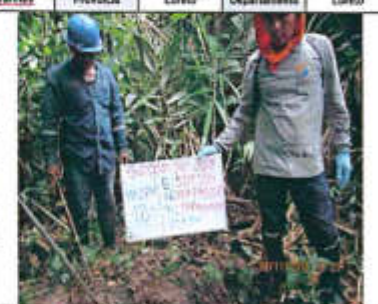
DESCRIPCIÓN: Punto de muestra S0002-SU-007, en el cual se muestra un suelo con abundante materia orgánica.

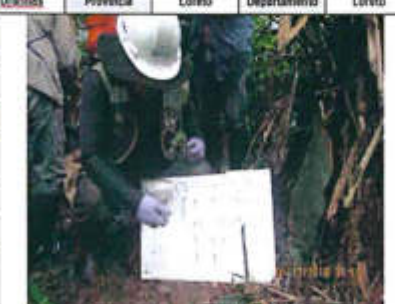
DESCRIPCIÓN: Punto de muestra S0002-SU-025, en el cual se muestra un suelo saturado con materia orgánica (raíces).

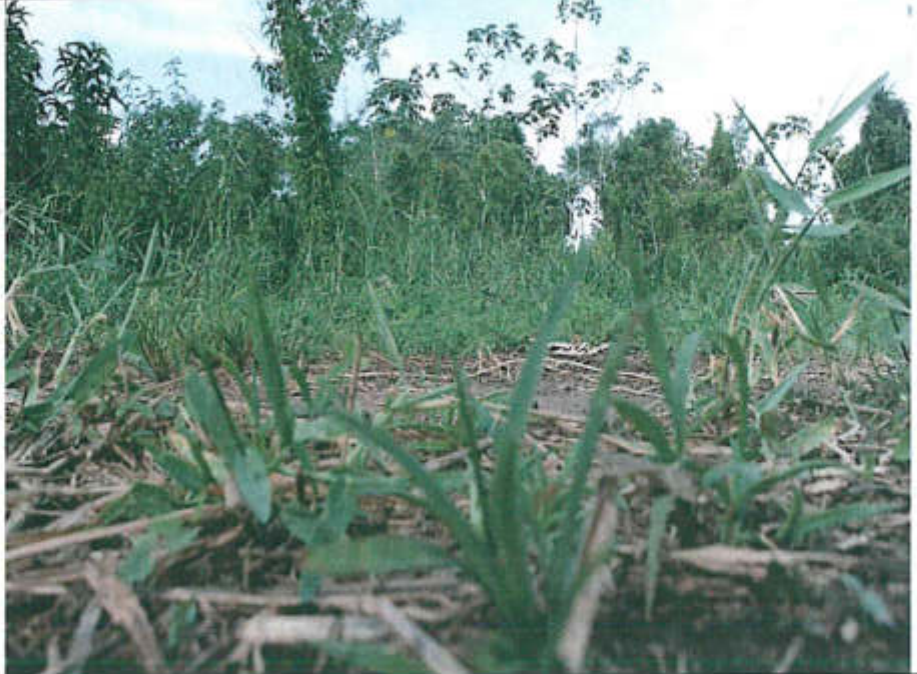
Distrito	Urarinas	Provincia	Loreto	Departamento	Loreto
<b>FOTOGRAFÍA N.º 1</b>

Fecha: 28/11/2018					
Hora: 16:12 horas					
<b>COORDENADAS UTM -WGS84 – ZONA 18M</b>					
Este (m): 0508712					
Norte (m): 9478575					
Altitud (m.s.n.m): 106					
Precisión: ± 3					
<b>DESCRIPCIÓN:</b>		Vegetación típica en el Sitio S0002.

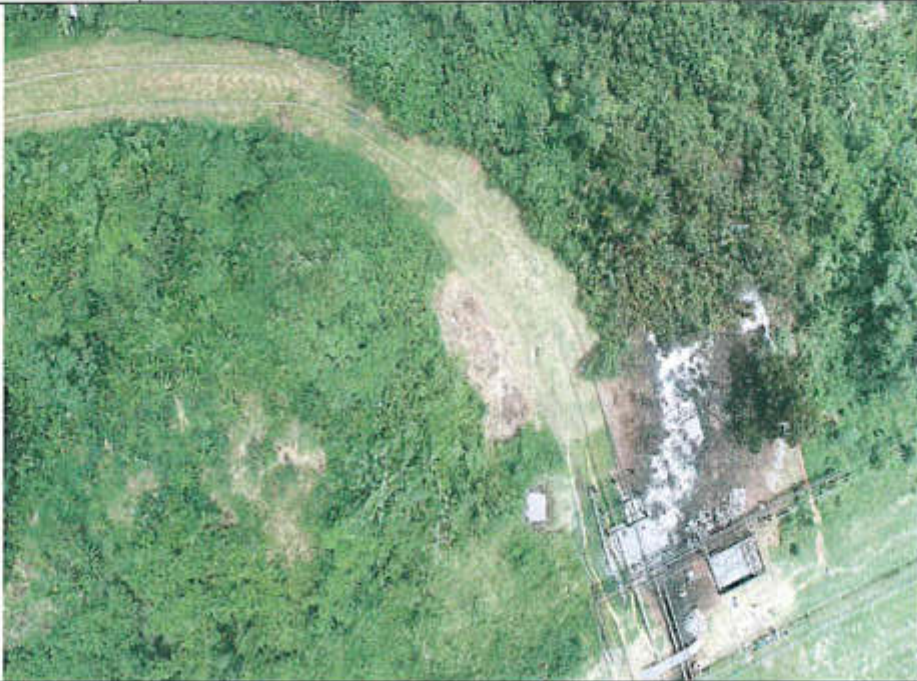
Fecha: 28/11/2018					
Hora: 11:36 horas					
<b>COORDENADAS UTM -WGS84 – ZONA 18M</b>					
Este (m): 0508766					
Norte (m): 9478595					
Altitud (m.s.n.m): 105					
Precisión: ± 3					
<b>DESCRIPCIÓN:</b>		Vista de la ubicación del Sitio S0002 se encuentra adyacente a la Estación 1 y del oleoducto Corrientes – Saramuro.

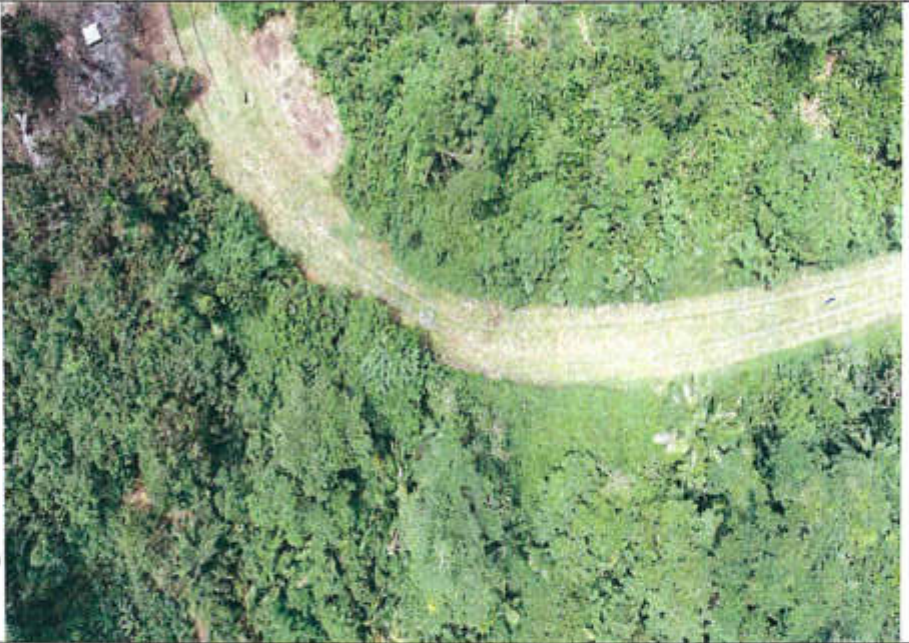
Fecha: 28/11/2018					
Hora: 11:35 horas					
<b>COORDENADAS UTM -WGS 84 – ZONA 18M</b>					
Este (m): 0508766					
Norte (m): 9478595					
Altitud (m.s.n.m): 105					
Precisión: ± 3					
<b>DESCRIPCIÓN:</b>	Vista de la ubicación del Sitio S0002 se encuentra adyacente al oleoducto Corrientes – Saramuro.

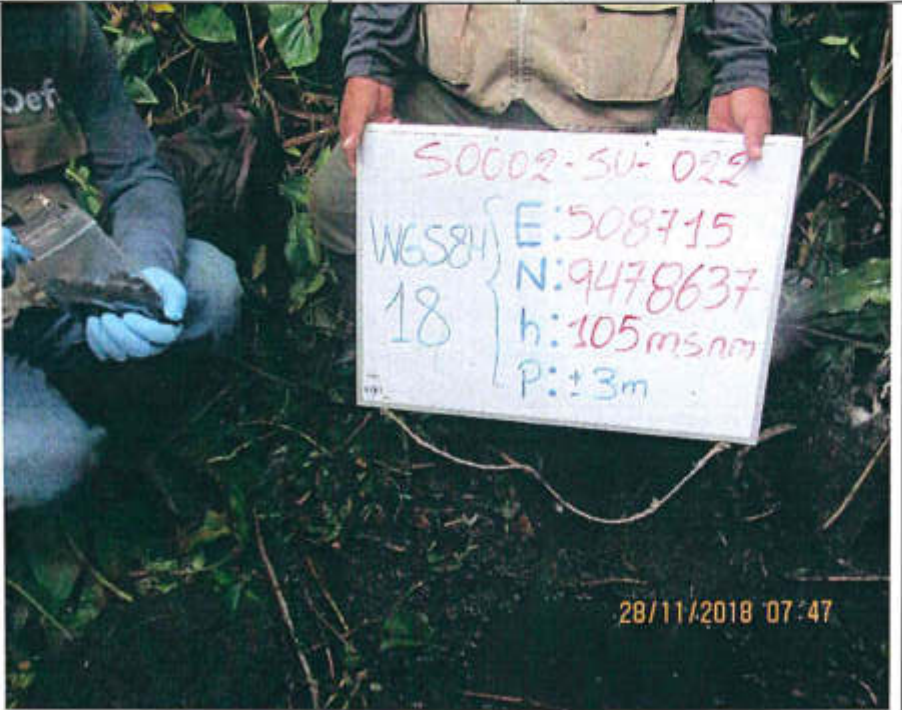
Distrito	Urarinas	Provincia	Loreto	Departamento	Loreto
<b>FOTOGRAFÍA N.º 4</b>

Fecha: 28/11/2018					
Hora: 07:47					
<b>COORDENADAS UTM -WGS 84 – ZONA 18M</b>					
Este (m): 508715					
Norte (m): 9478637					
Altitud (m s.n.m): 105					
Precisión: ± 3					
<b>DESCRIPCIÓN:</b>	Vista de la ubicación en terreno de la referencia R002236.
