**INFORME N.º 359 - 2018-OEFA/DEAM-SSIM**

- ASUNTO : Informe de Evaluación Ambiental para la Identificación del Sitio Impactado con código S0009, ubicado en el ámbito la cuenca del río Marañón, distrito de Urarinas, provincia y departamento de Loreto.
- C.U.E. : 2017-05-0015
- REFERENCIA : Planefa 2018  
Informe N.º 00029-2018-OEFA/DEAM-SSIM  
(Hoja de trámite: 2018-I01-006790)  
Informe N.º 0044-2017-OEFA/DE-SDCA-CSI  
(Hoja de trámite: 2017-I01-042297)
- FECHA : 31 DIC. 2018

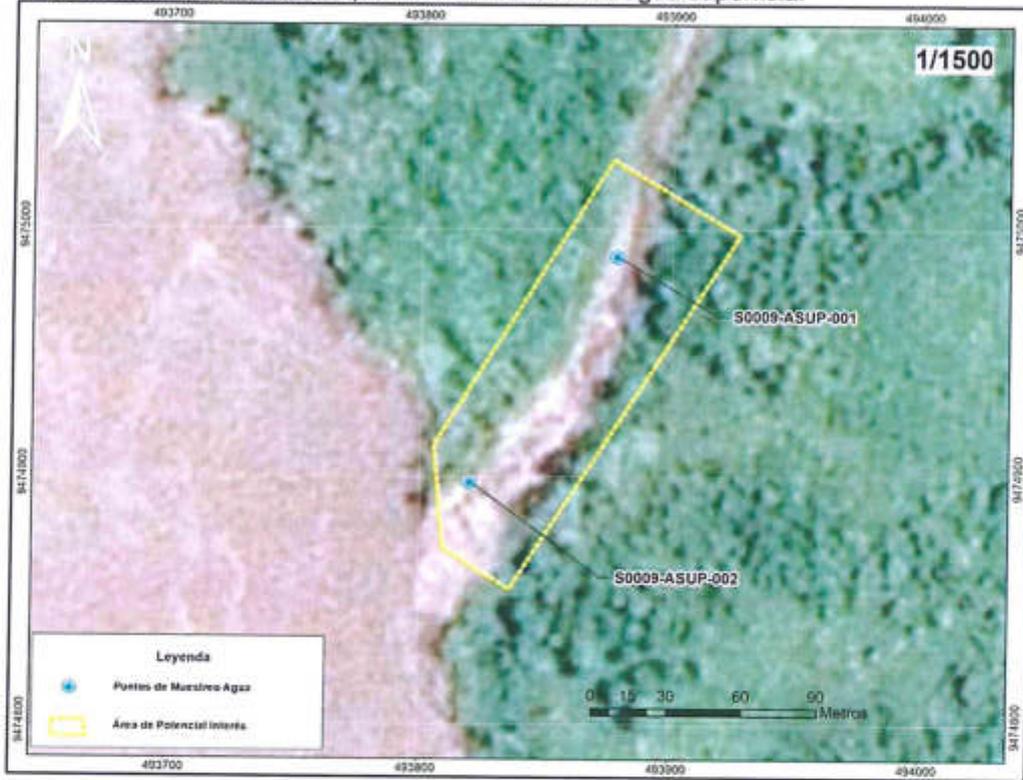
Figura 7-2. Ubicación de los puntos de muestreo de agua superficial

En el sitio S0009 se colectaron 2 muestras distribuidas en 2 puntos de muestreo. Los puntos de muestreo se presentan en la Figura 7-2 y Anexo 1.3.

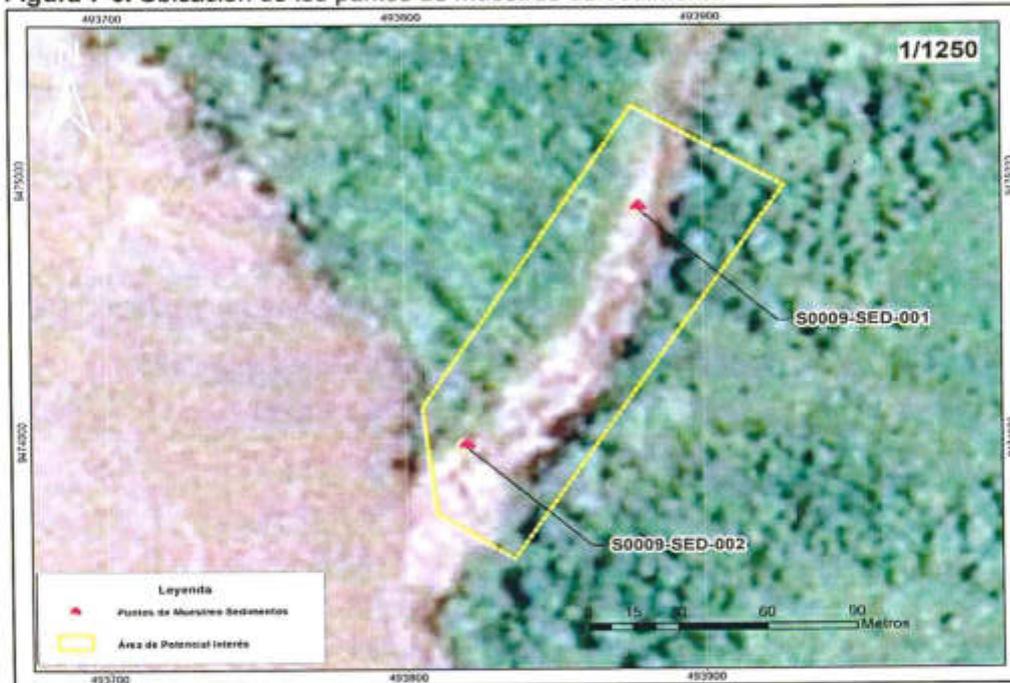
Figura 7-3. Ubicación de los puntos de muestreo de sedimento

La distribución de los puntos de muestreo se presenta en la Figura 7-3 y Anexo 1.4.

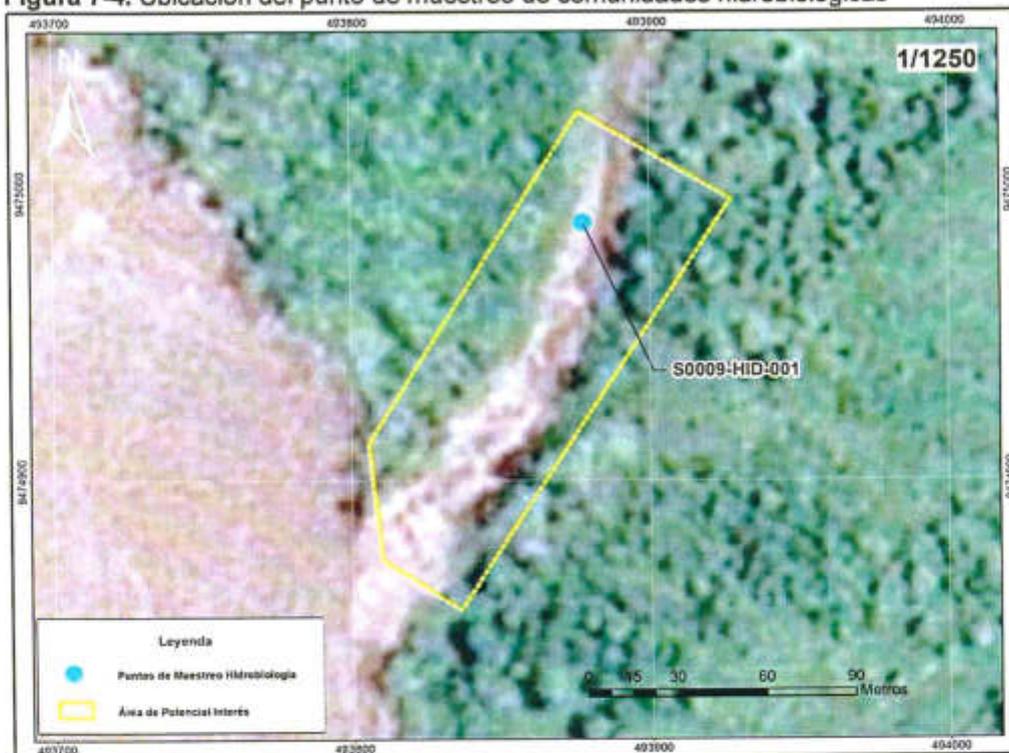
Figura 7-4. Ubicación del punto de muestreo de comunidades hidrobiológicas

La ubicación del punto de muestreo se presenta en la Figura 7-4 y Anexo 1.5.

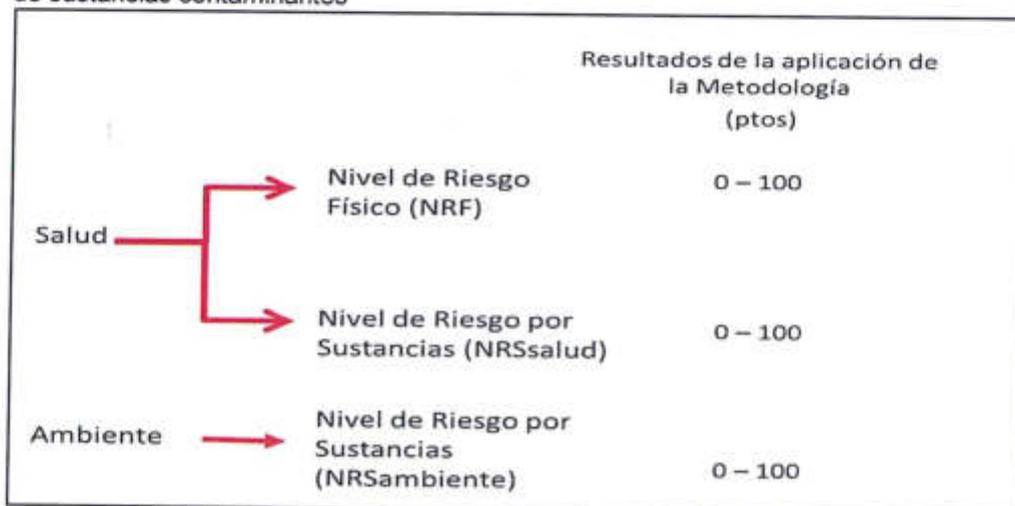
Cabe recordar que la metodología, establece tres indicadores que muestran los riesgos por la presencia de peligros de tipo físico y por la presencia de sustancias contaminantes.

**Figura 7-5.** Indicadores de riesgos por presencia de peligros de tipo físico y por presencia de sustancias contaminantes

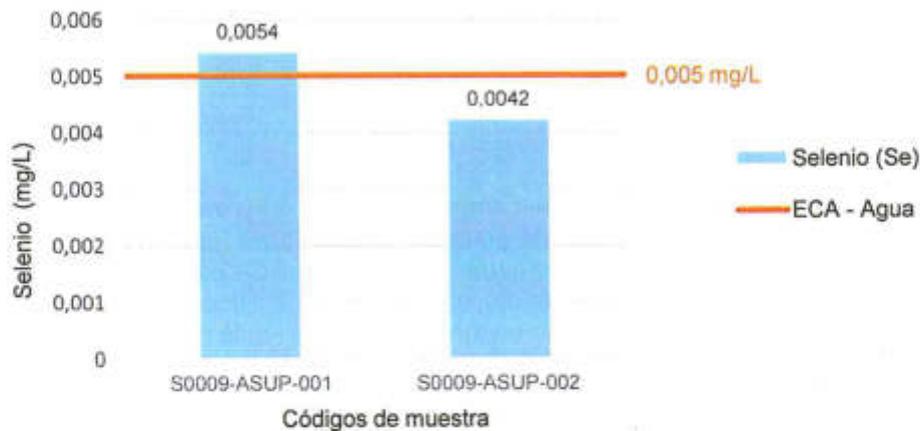
Figura 8-2. Concentraciones de selenio (Se) en los puntos evaluados

De acuerdo con los resultados obtenidos, las mayores concentraciones de plomo y selenio que superaron los ECA para agua corresponden al punto de muestreo S0009-ASUP-001 (ubicado aguas arriba), tal como se detalla en la Figura 8-3.

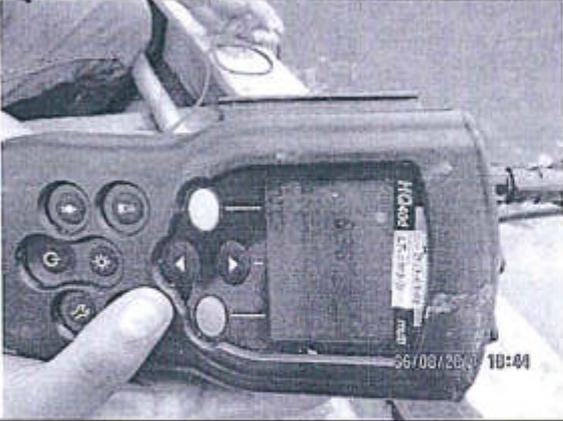
Visita de reconocimiento Sitio S0009					
Reconocimiento de posible sitio impactado					
Distrito:	Ururinas	Provincia:	Loreto	Departamento:	Loreto
<b>Fotografía N.º 3</b>

Fecha: 26/08/2017 Hora: 10:44 horas					
Este (m): 0493785					
Norte (m): 9474875					
Altitud (m.s.n.m): 105					
COORDENADAS UTM - WGS 84 ZONA: 18 M					
<b>Descripción:</b>	Medición de parámetro de campo potencial de hidrogeno (pH) en el punto de referencia R000176 (Quebrada Tiwinza)

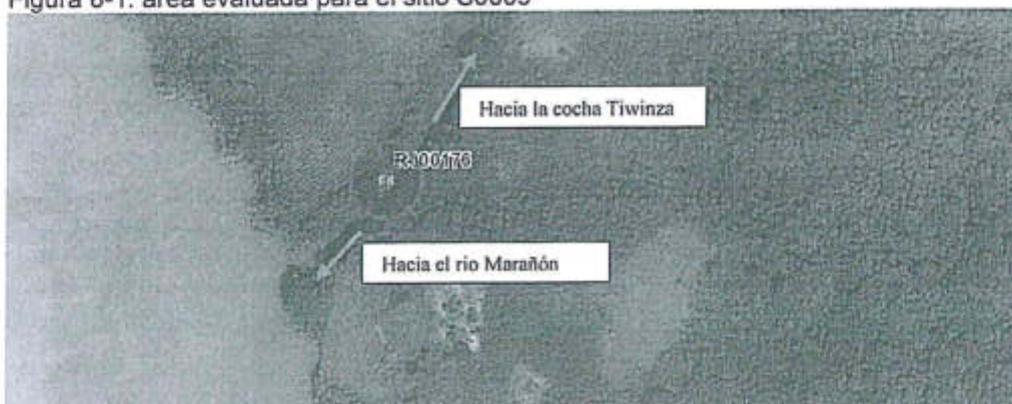
Figura 8-1: área evaluada para el sitio S0009

42. Para determinar el área de estudio de la evaluación ambiental del componente suelo se consideró la información obtenida con el Informe N.º 044-2017-OEFA/DE-SDCA-CSI, que determinó para el sitio S0009 un área de 2800 m<sup>2</sup>, la misma que comprende el área donde se evaluaron los componentes suelo, agua superficial y sedimento (ver Figura 8-1).

(\*) Área inicial del sitio S0009, definida en la visita de reconocimiento, según el informe N.º 044-2017-OEFA/DE-SDCA-CSI.

- 43. Sobre la base del análisis de la información levantada en la visita de reconocimiento, se ha determinado que para el presente PEA del sitio S0009 es necesario ampliar el área de estudio para el componente suelo (ver, Figuras 8-1 y 8-2). Debido a que no se cuenta con información analítica para el sitio, es necesario establecer el área de estudio para dicho componente, a fin de evaluar la extensión de los probables contaminantes presentes.

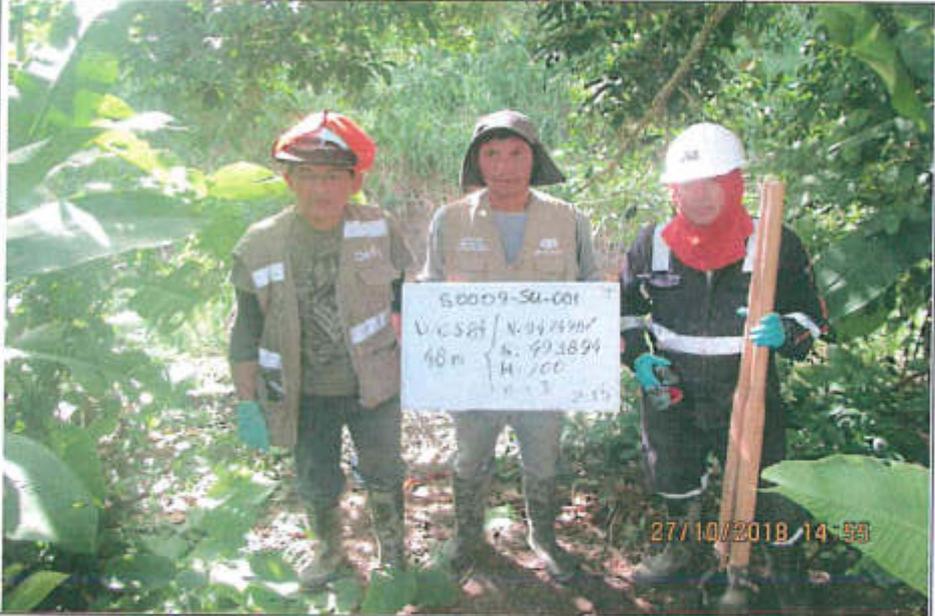
Distrito	Urarinas	Provincia	Loreto	Departamento	Loreto
<b>FOTOGRAFÍA N.º 1 S0009-SU-001</b>					
Fecha: 27/10/2018					
Hora: 14:55					
COORDENADAS UTM -WGS 84 – ZONA 18M					
Este (m): 493894					
Norte (m): 9474987					
Altitud (m s.n.m.): 100					
Precisión: ± 3

DESCRIPCIÓN: Vista panorámica del punto de muestreo de suelo con código S0009-SU-001, donde se observa suelo arcilloso marrón grisáceo con presencia de hojarasca, raíces sobre la superficie y vegetación herbácea y arbórea circundante.

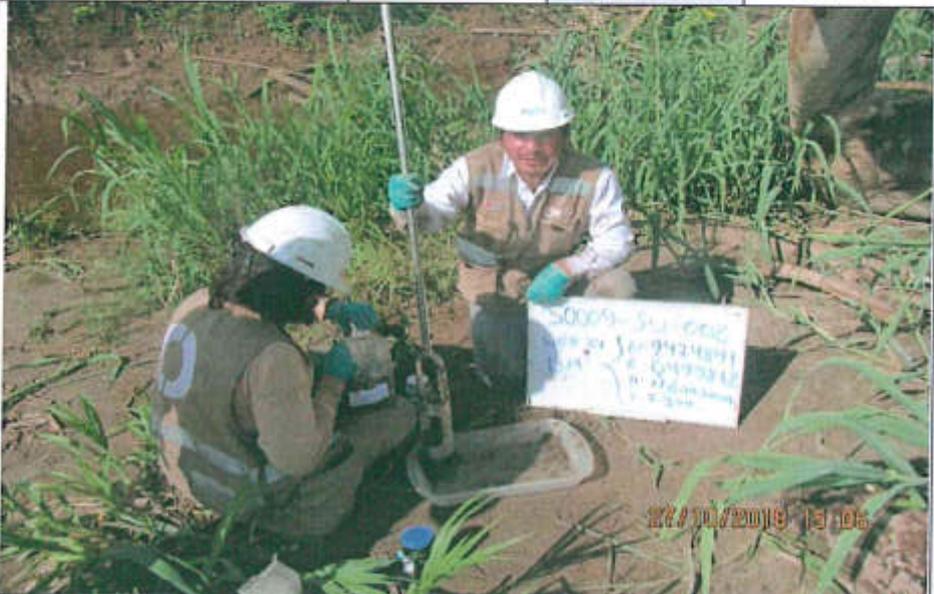
Distrito	Urarinas	Provincia	Loreto	Departamento	Loreto
<b>FOTOGRAFÍA N.º 2 S0009-SU-002</b>					
Fecha: 27/10/2018					
Hora: 15:06					
COORDENADAS UTM -WGS 84 – ZONA 18M					
Este (m): 493812					
Norte (m): 9474891					
Altitud (m s.n.m.): 116					
Precisión: ± 3

DESCRIPCIÓN: Vista panorámica del punto de muestreo de suelo con código S0009-SU-002, donde se observa suelo arenoso a 5 m del caño San Pedro cercano a su desembocadura, asimismo se puede apreciar poca vegetación herbácea en la zona de muestreo.

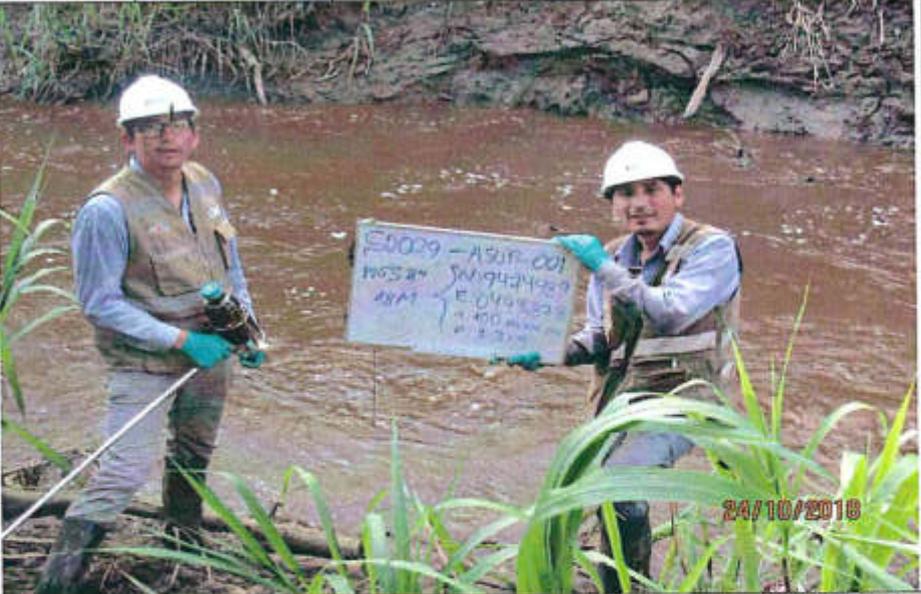
Distrito	Urarinas	Provincia	Loreto	Departamento	Loreto
<b>FOTOGRAFÍA N.º 3 S0009-ASUP-001</b>

Fecha: 24/10/2018					
Hora: 16:12					
COORDENADAS UTM -WGS 84 - ZONA 18M					
Este (m): 493878					
Norte (m): 9474989					
Altitud (m s.n.m.): 100					
Precisión: ± 3		24/10/2018			
<b>DESCRIPCIÓN:</b>		Vista panorámica del punto de muestreo de agua superficial con código S0009-ASUP-001, donde se observa agua turbia color marrón, sin película de hidrocarburos ni iridiscencia, asimismo se aprecia vegetación ribereña herbácea circundante al caño San Pedro.

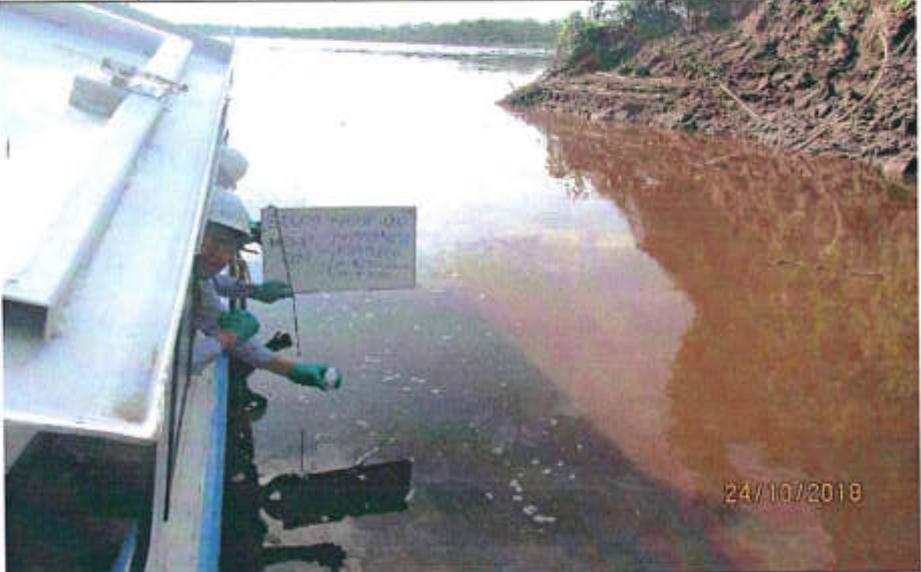
Distrito	Urarinas	Provincia	Loreto	Departamento	Loreto
<b>FOTOGRAFÍA N.º 4 S0009-ASUP-002</b>

Fecha: 24/10/2018					
Hora: 15:43					
COORDENADAS UTM -WGS 84 - ZONA 18M					
Este (m): 493820					
Norte (m): 9474898					
Altitud (m s.n.m.): 103					
Precisión: ± 3					
<b>DESCRIPCIÓN:</b>		Vista panorámica del punto de muestreo de agua superficial con código S0009-ASUP-002, ubicado a 20 m de la desembocadura al río Marañón, donde se puede observar agua turbia color marrón, sin película de hidrocarburos ni iridiscencia.

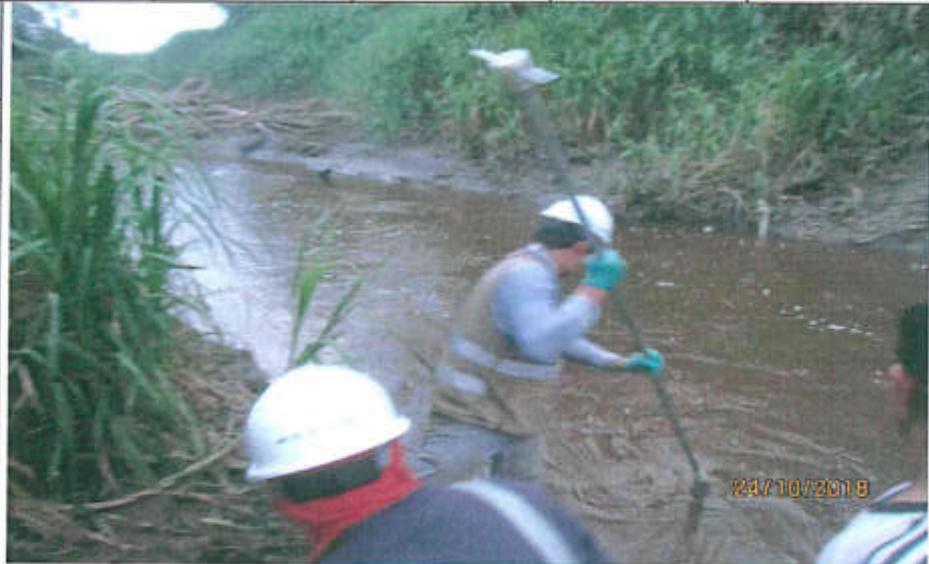
Distrito	Urarinas	Provincia	Loreto	Departamento	Loreto
<b>FOTOGRAFÍA N.º 5 S0009-SED-001</b>					
Fecha: 24/10/2018					
Hora: 17:51					
COORDENADAS UTM -WGS 84 – ZONA 18M					
Este (m): 493878					
Norte (m): 9474989					
Altitud (m s.n.m.): 100					
Precisión: ± 3

Vista momentánea de la prueba de hincado previo al muestreo de sedimentos en el punto con código S0009-SED-001, donde no se observó formación de películas oleosas ni iridiscencia. No se evidenció afectación organoléptica por hidrocarburos.

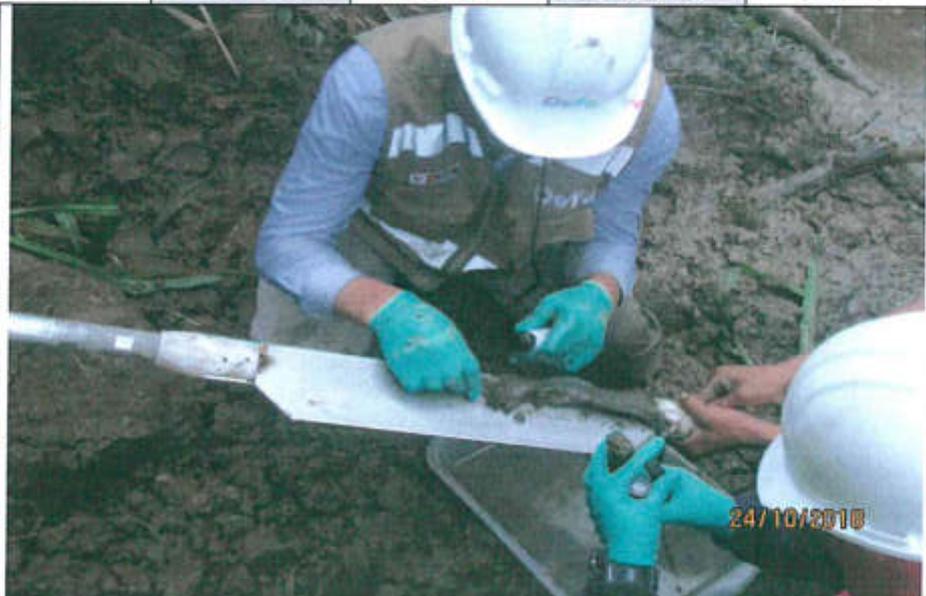
Distrito	Urarinas	Provincia	Loreto	Departamento	Loreto
<b>FOTOGRAFÍA N.º 6 S0009-SED-001</b>					
Fecha: 24/10/2018					
Hora: 17:151					
COORDENADAS UTM -WGS 84 – ZONA 18M					
Este (m): 493878					
Norte (m): 9474989					
Altitud (m s.n.m.): 100					
Precisión: ± 3

Vista momentánea del muestreo de sedimentos en el punto con código S0009-SED-001, donde se observa una muestra de sedimento arcilla limosa color marrón grisáceo oscuro obtenida con barreno tipo espada a una profundidad de 60 cm, no se evidenció afectación organoléptica por hidrocarburos.

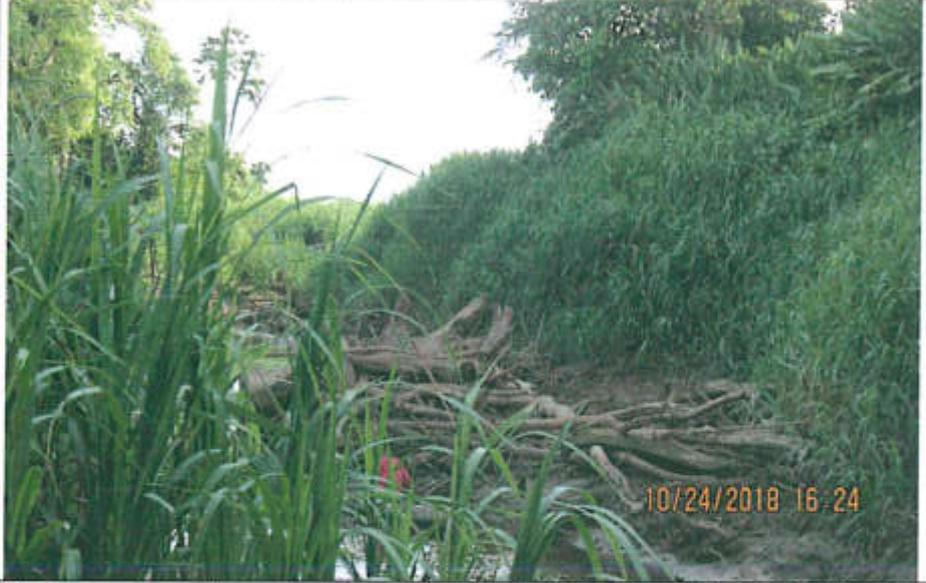
Distrito	Urarinas	Provincia	Loreto	Departamento	Loreto
<b>FOTOGRAFÍA N.º 3</b>					
Fecha: 24/10/2018					
Hora: 16:24					
COORDENADAS UTM -WGS 84 – ZONA 18M					
Este (m): 493878					
Norte (m): 9474989					
Altitud (m s.n.m): 100					
Precisión: ± 3

<b>DESCRIPCIÓN:</b>					
<p>Vista panorámica del punto de muestreo hidrobiológico con código S0009-HID-001, donde se observa vegetación ribereña herbácea, arbórea y palizadas en el cauce de la quebrada, asimismo se puede apreciar tránsito de pobladores en "peque peque".</p>					
<b>EJECUCIÓN DEL MONITOREO AMBIENTAL DE CALIDAD DE SUELO, AGUA, SEDIMENTO E HIDROBIOLOGÍA EN EL SITIO S0009 UBICADO EN EL ÁMBITO DE LA CUENCA DEL RÍO MARAÑÓN, EN EL DISTRITO DE URARINAS, PROVINCIA Y DEPARTAMENTO DE LORETO</b>					
<b>CUE: 2017-05-0015</b>			<b>CUC: 0004-10-2018-402</b>		
Distrito	Urarinas	Provincia	Loreto	Departamento	Loreto
<b>FOTOGRAFÍA N.º 5</b>

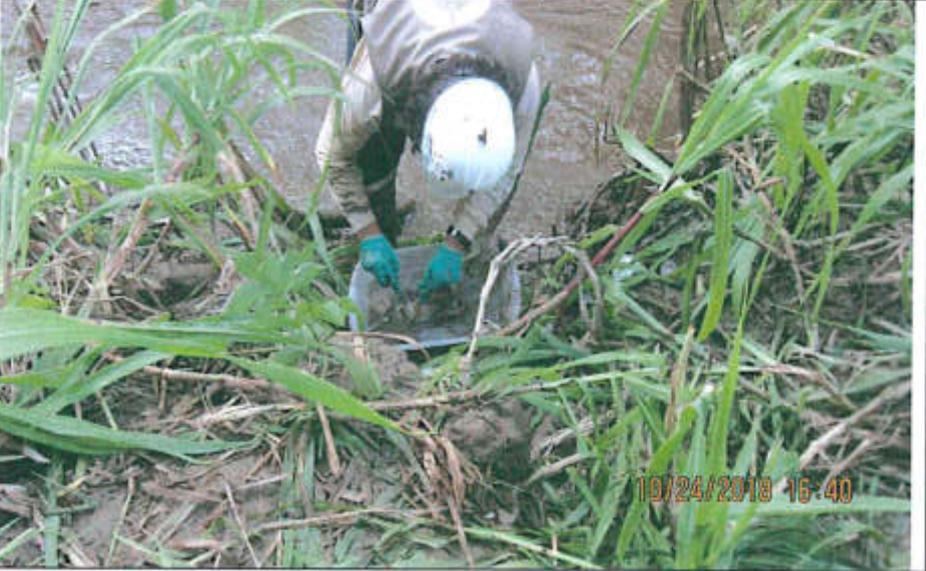
<b>DESCRIPCIÓN:</b>					
<p>Colecta de perifiton en el punto de muestreo hidrobiológico con código S0009-HID-001.</p>

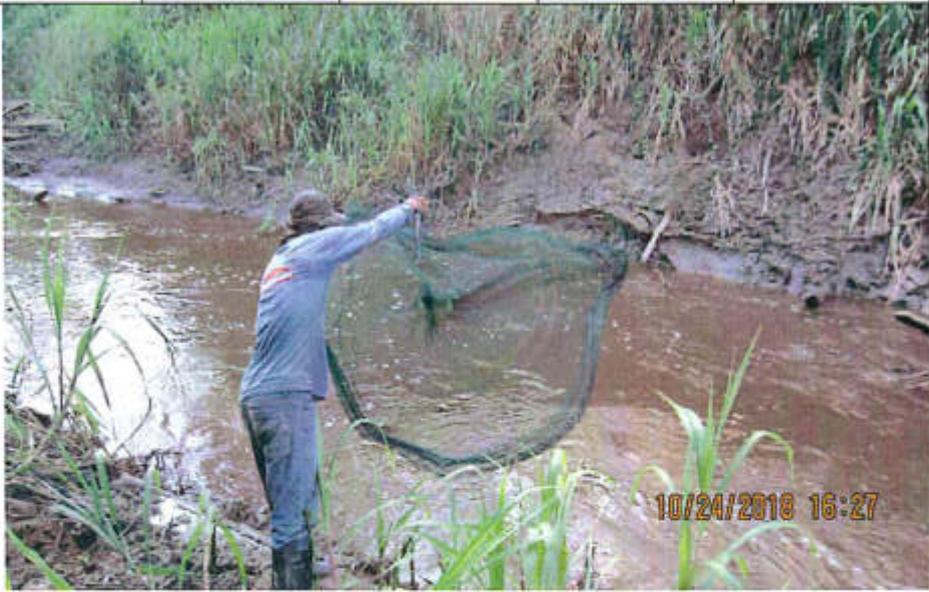
Distrito	Urarinas	Provincia	Loreto	Departamento	Loreto
<b>FOTOGRAFÍA N.º 6</b>

Fecha: 24/10/2018					
Hora: 16:27					
COORDENADAS UTM -WGS 84 – ZONA 18M					
Este (m): 493878					
Norte (m): 9474989					
Altitud (m s.n.m): 100					
Precisión: ± 3					
<b>DESCRIPCIÓN:</b>		Colecta de peces en el punto de muestreo hidrobiológico con código S0009-HID-001, utilizando una red atarraya.

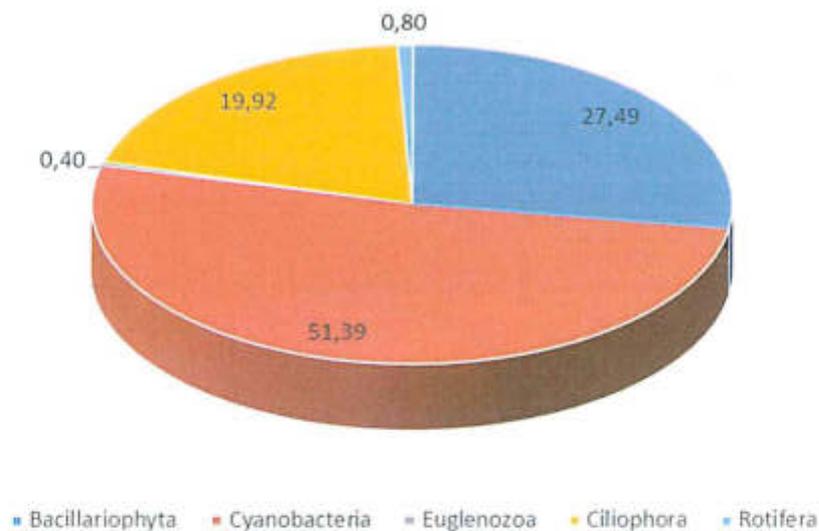
**Figura 2.** Abundancia relativa de la comunidad de Perifiton según phylum en el punto de muestreo S0009-HID-001

Las especies con mayores densidades fueron *Pinnularia* sp. con 2400 organismos/cm<sup>2</sup> y *Vorticella* sp. con 2000 organismos/cm<sup>2</sup>. La especie *Pinnularia* sp. se caracteriza por ser tolerante a un amplio rango de polución (Seip y Reynolds, 1995; Lobo et al., 2004).

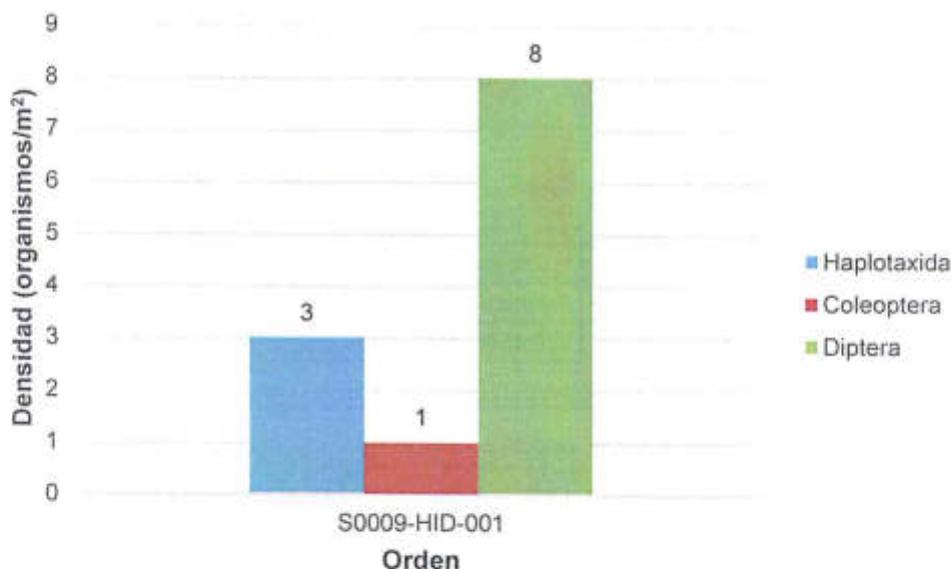
**Figura 6.** Densidad de la comunidad de Macroinvertebrados Bentónicos según orden en el punto de muestreo S0009-HID-001

El taxón con mayor abundancia fue Chironomidae (Insecta: Diptera) que presentó 8 organismos/m<sup>2</sup>. Ver figura 6.

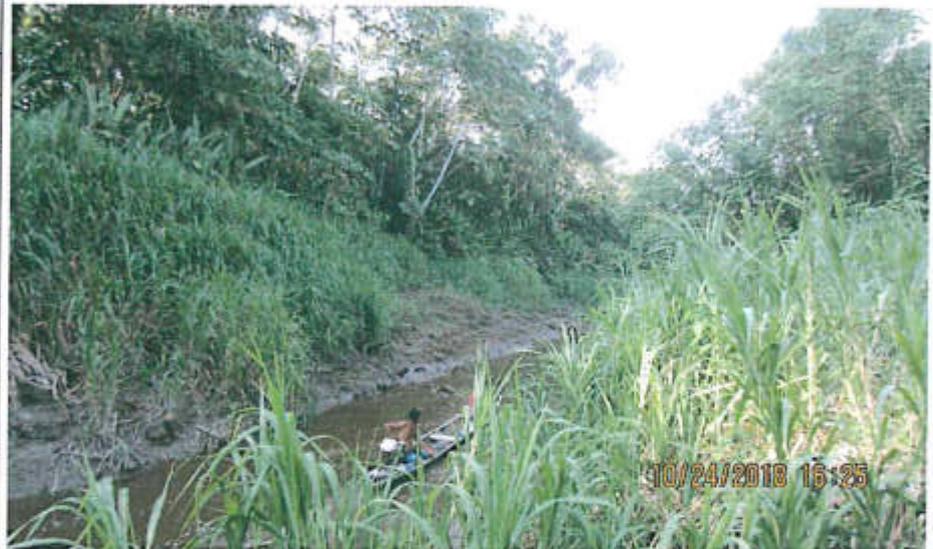
Vista panorámica del tipo de vegetación ribereña herbácea y arbórea en el Sitio S0009.

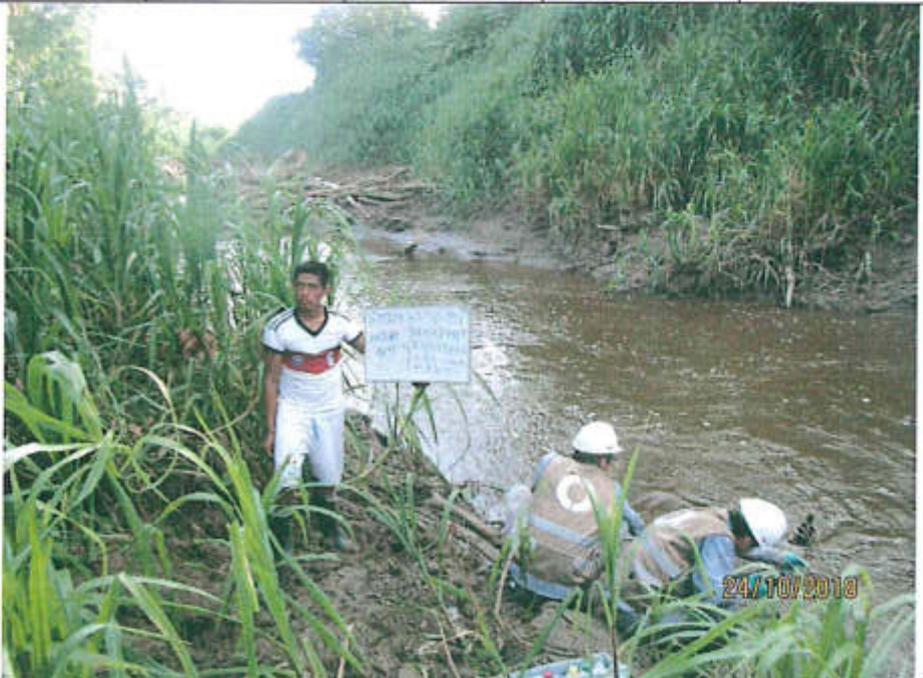
Muestra de agua superficial tomada en el punto S0009-ASUP-001, donde se observa agua turbia color marrón, sin película de hidrocarburos ni iridiscencia; asimismo, se observa vegetación ribereña herbácea.
