INFORME N.° 00361-2018-OEFA/DEAM-SSIM

ASUNTO : Informe de Evaluación Ambiental para la Identificación del Sitio Impactado con código S0016, ubicado en el ámbito la cuenca del río Marañón, distrito de Parinari, provincia y departamento de Loreto.

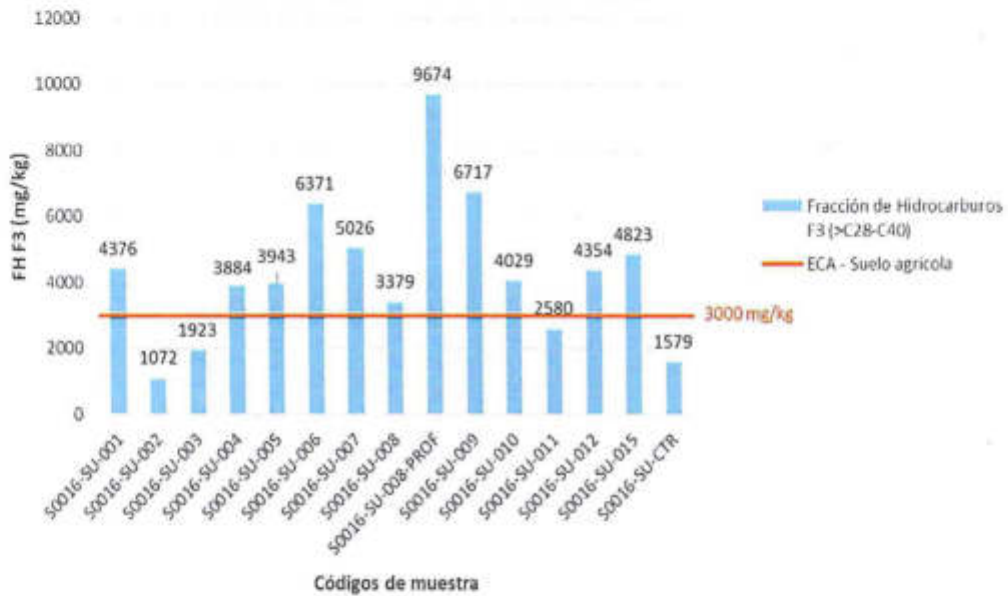
Figura 8- 1. Concentraciones de fracción de hidrocarburos F3 en el sitio S0016

De la figura 8-1 se observa que las muestras S0016-SU-006, S0016-SU-008-PROF y S0016-SU-009 registran las mayores concentraciones para la fracción de hidrocarburos F3 que supera el ECA para suelo de uso agrícola; estas corresponden al área más próxima al derecho de vía del Oleoducto Batería 3, Yanayacu-Terminal río Marañón (Figura 8-2 y Anexo 1.2).

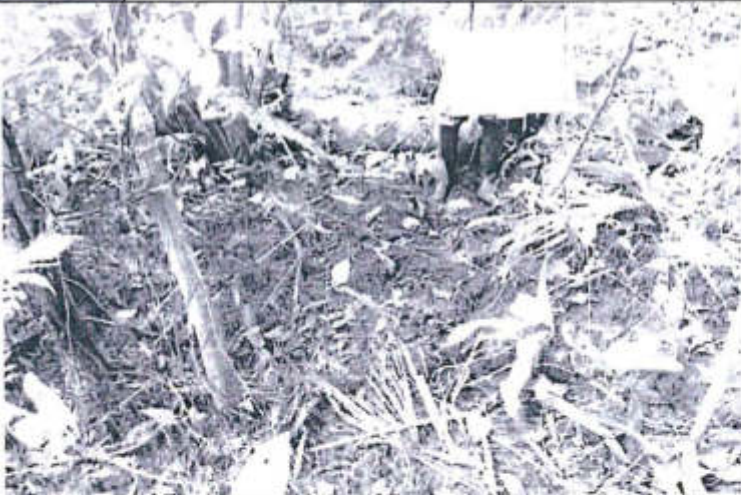
Visita de reconocimiento – S0016					
Reconocimiento de posible sitio impactado					
Distrito:	Parinari	Provincia:	Loreto	Departamento:	Loreto
Fotografía N.º 3

Fecha: 20/08/2017 Hora: 12:08 horas					
Este (m): 0508858					
Norte (m): 9471128					
Altitud (m.s.n.m): 109					
COORDENADAS UTM - WGS 84 ZONA: 18 M					
Descripción:	Fotografía del suelo sin afectación por hidrocarburos en el sitio S0016.				
Fotografía N.º 4

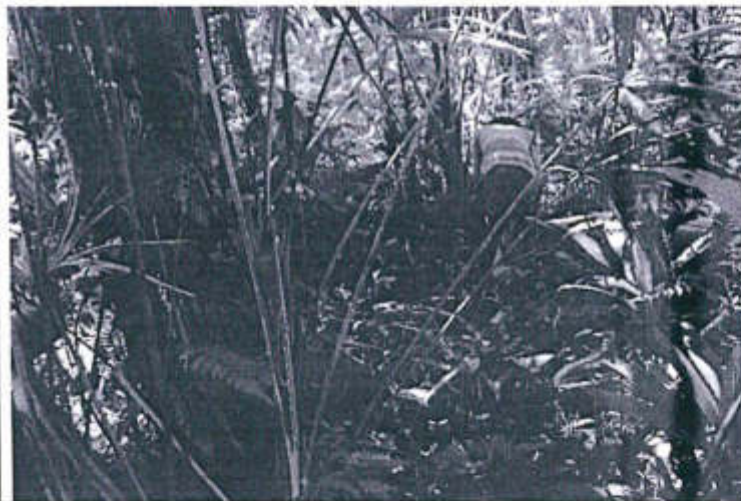
Fecha: 20/08/2017 Hora: 12:15 horas					
Este (m): 0508858					
Norte (m): 9471128					
Altitud (m.s.n.m): 109					
COORDENADAS UTM - WGS 84 ZONA: 18 M					
Descripción:	Hincados en el área de evaluación del sitio S0016, donde no se percibió organolépticamente (olor y color) la presencia de hidrocarburos.

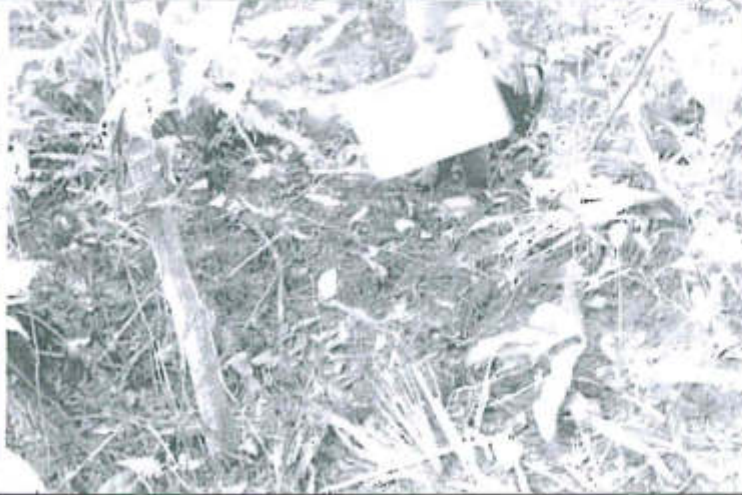
Visita de reconocimiento – S0016					
Reconocimiento de posible sitio impactado					
Distrito:	Parinari	Provincia:	Loreto	Departamento:	Loreto
Fotografía N.º 5

Fecha: 20/08/2017 Hora: 12:18 horas					
Este (m): 0508858					
Norte (m): 9471128					
Altitud (m.s.n.m): 109					
COORDENADAS UTM - WGS 84 ZONA: 18 M					
Descripción:	Hincados en el sitio S0016, donde no se percibió organolépticamente (olor y color) la presencia de hidrocarburos.				
Fotografía N.º 6

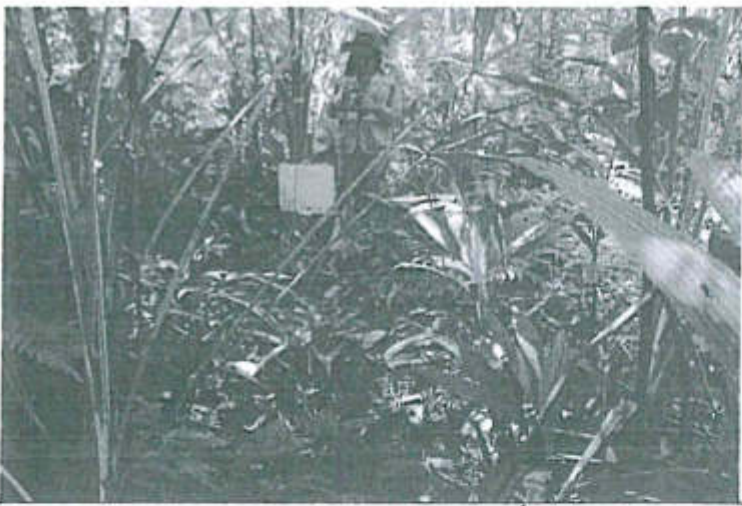
Fecha: 20/08/2017 Hora: 12:25 horas					
Este (m): 0508858					
Norte (m): 9471128					
Altitud (m.s.n.m): 109					
COORDENADAS UTM - WGS 84 ZONA: 18 M					
Descripción:	Evaluación de la flora del sitio S0016, en un aguajal mixto, donde no se observó afectación por hidrocarburos.

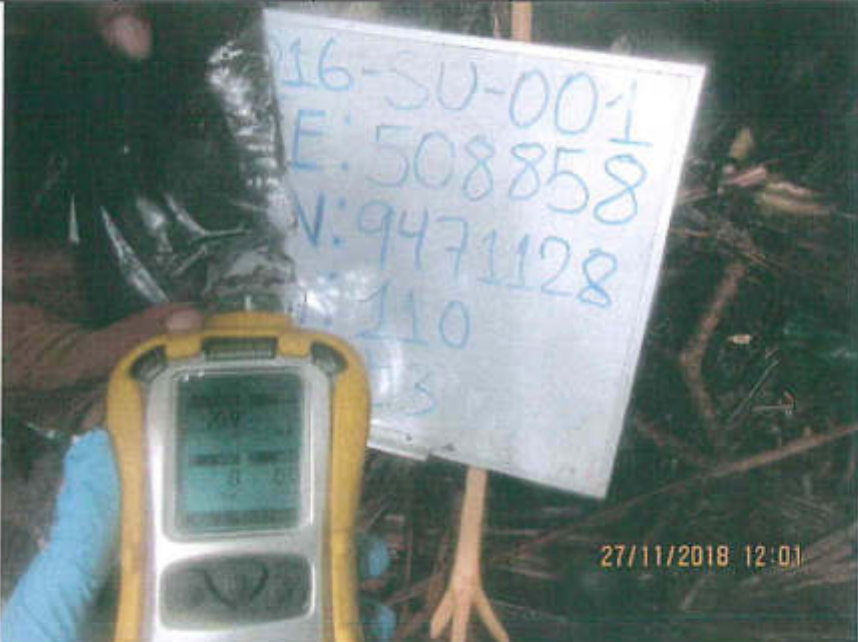
Distrito	Parinari	Provincia	Loreto	Departamento	Loreto
FOTOGRAFÍA N.º 17 S0016-SU-001					
Fecha: 27/11/2018					
Hora: 12:01					
COORDENADAS UTM -WGS 84 – ZONA 18M					
Este (m): 508858					
Norte (m): 9471128					
Altitud (m s.n.m): 110					
Precisión: ± 3

DESCRIPCIÓN: Medición de COVs en la muestra S0016-SU-001.

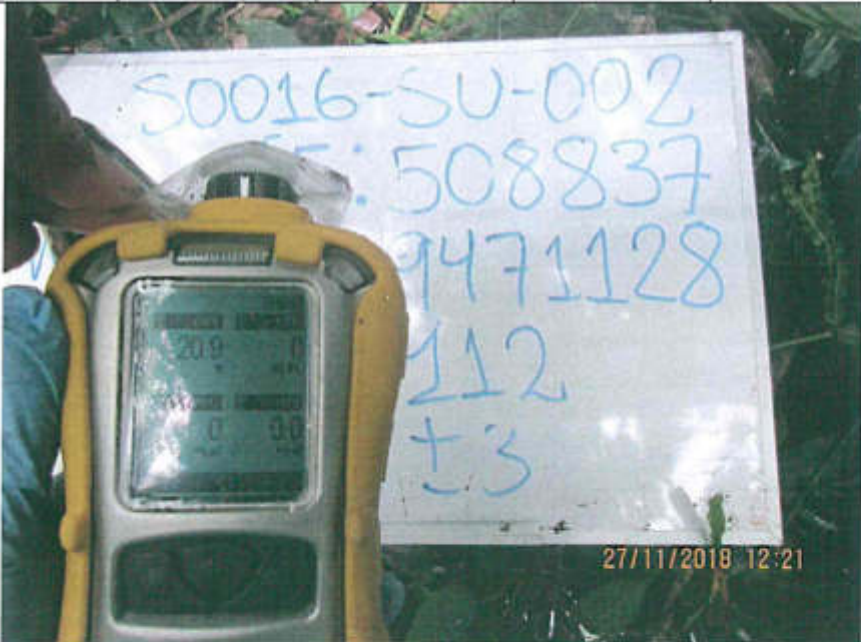
Distrito	Parinari	Provincia	Loreto	Departamento	Loreto
FOTOGRAFÍA N.º 18 S0016-SU-002					
Fecha: 27/11/2018					
Hora: 12:21					
COORDENADAS UTM -WGS 84 – ZONA 18M					
Este (m): 508837					
Norte (m): 9471128					
Altitud (m s.n.m): 112					
Precisión: ± 3

DESCRIPCIÓN: Medición de COVs en la muestra S0016-SU-002

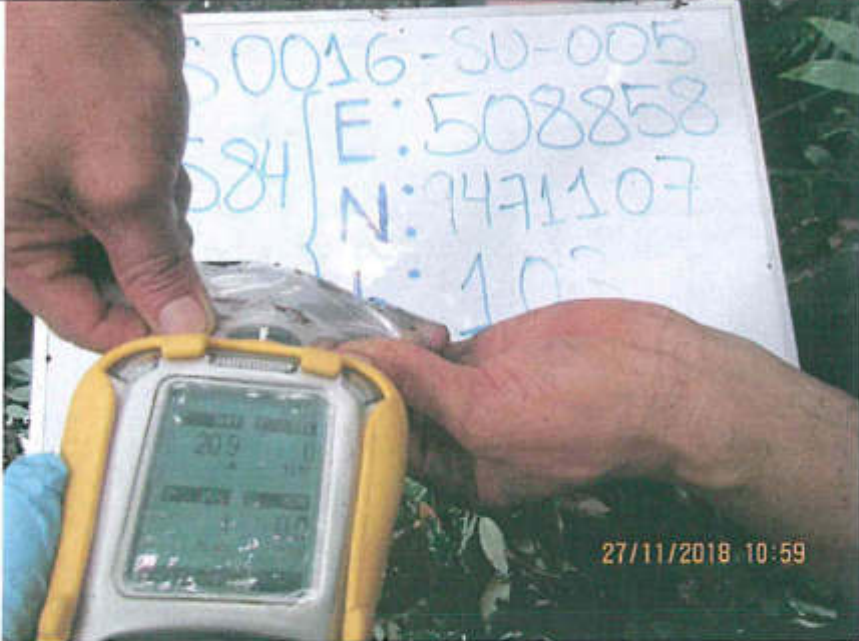
FOTOGRAFÍA N.º 21 S0016-SU-005
Fecha: 27/11/2018
Hora: 10:59
COORDENADAS UTM -WGS 84 – ZONA 18M
Este (m): 508858
Norte (m): 9471107
Altitud (m.s.n.m): 103
Precisión: ± 3

DESCRIPCIÓN: Medición de COVs en la muestra S0016-SU-005

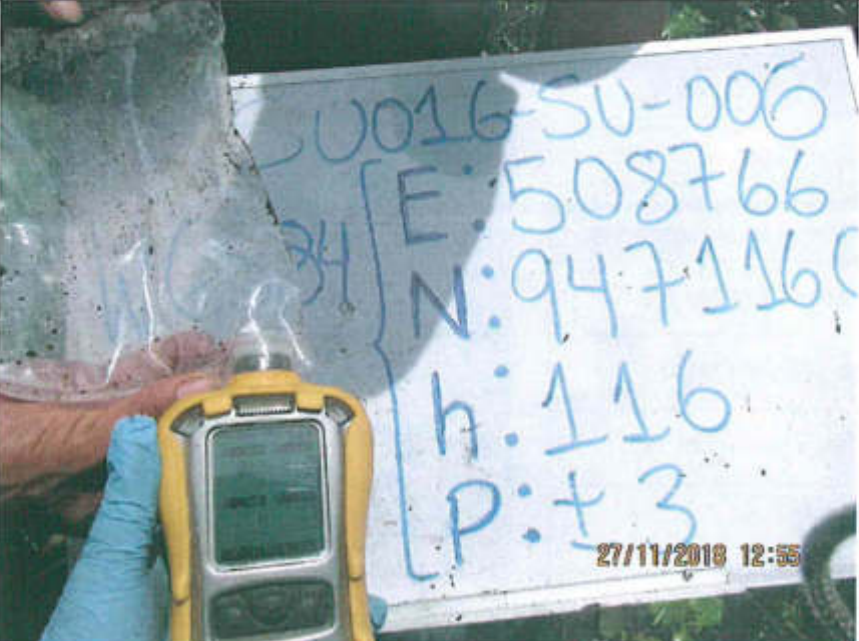
FOTOGRAFÍA N.º 22 S0016-SU-006
Fecha: 27/11/2018
Hora: 12:55
COORDENADAS UTM -WGS 84 – ZONA 18M
Este (m): 508766
Norte (m): 9471160
Altitud (m.s.n.m): 116
Precisión: ± 3

DESCRIPCIÓN: Medición de COVs en la muestra S0016-SU-006

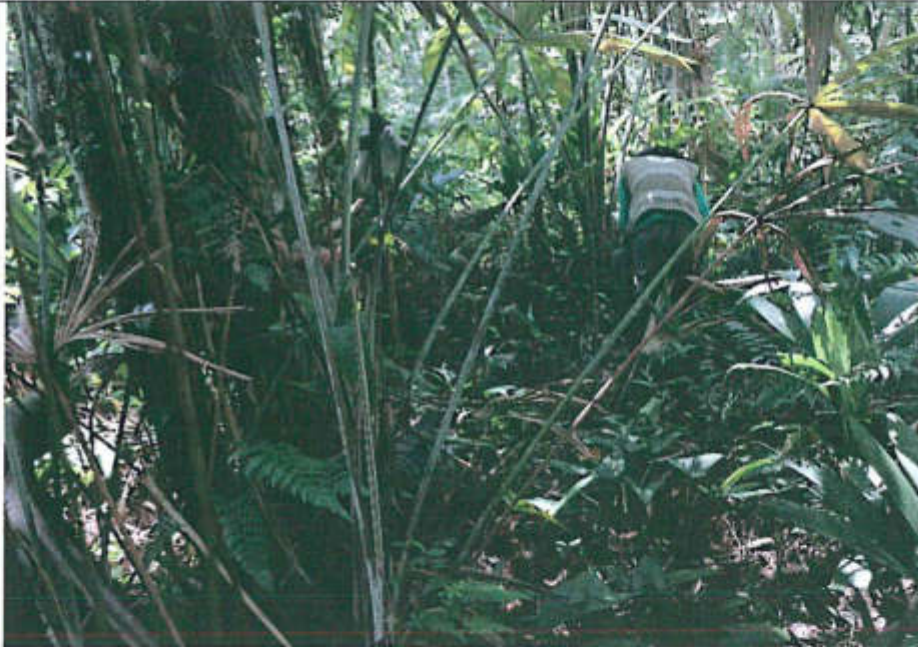
Distrito	Parinari	Provincia	Loreto	Departamento	Loreto
FOTOGRAFÍA N.º 1 Sitio S0016

Fecha: 27/11/2018					
Hora: 11:35					
COORDENADAS UTM -WGS 84 – ZONA 18M					
Este (m): 508968					
Norte (m): 9471116					
Altitud (m s.n.m): 106					
Precisión: ± 3					
DESCRIPCIÓN:		Vegetación típica de bosque de aguajal mixto en el Sitio S0016.

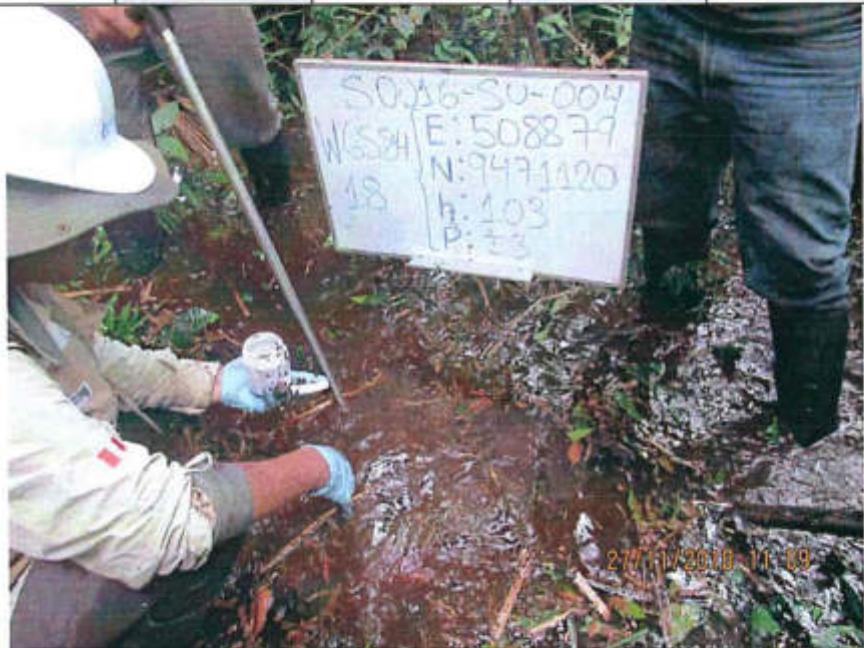
FOTOGRAFÍA N.º 3 Sitio S0016
Fecha: 27/11/2018
Hora: 11:09
COORDENADAS UTM -WGS 84 – ZONA 18M
Este (m): 508879
Norte (m): 9471120
Altitud (m s.n.m): 103
Precisión: ± 3

DESCRIPCIÓN:	Muestra de suelo tomada en el punto S0016-SU-004. Se observa suelo saturado con agua y con abundante presencia de materia orgánica (raíces)
---------------------	---

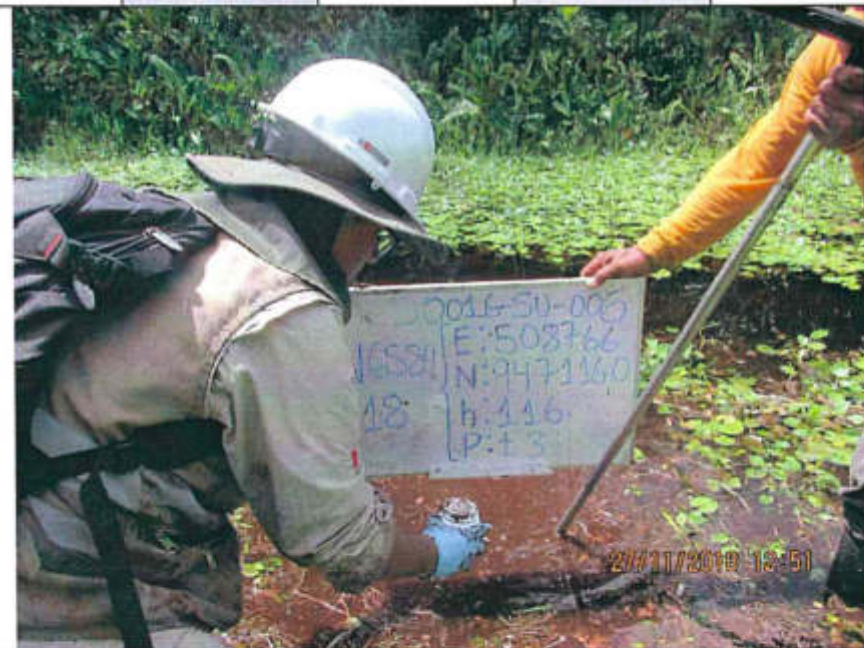
FOTOGRAFÍA N.º 4 Sitio S0016
Fecha: 27/11/2018
Hora: 12:51
COORDENADAS UTM -WGS 84 – ZONA 18M
Este (m): 508766
Norte (m): 9471160
Altitud (m.s.n.m): 116
Precisión: ± 3

DESCRIPCIÓN:	Muestra de suelo tomada en el punto S0016-SU-006 ubicado en el derecho de vía.
---------------------	--
