**INFORME N.º 327- 2018-OEFA/DEAM-SSIM**

ASUNTO : Informe de Evaluación Ambiental para la Identificación del Sitio Impactado con código S0020-2, ubicado en el ámbito la cuenca del río Marañón, distrito de Parinari, provincia y departamento de Loreto.

| e. | Objetivo general | Evaluar la calidad ambiental del sitio S0020-2 para su identificación como sitio impactado y su estimación del nivel de riesgo a la salud y al ambiente. |

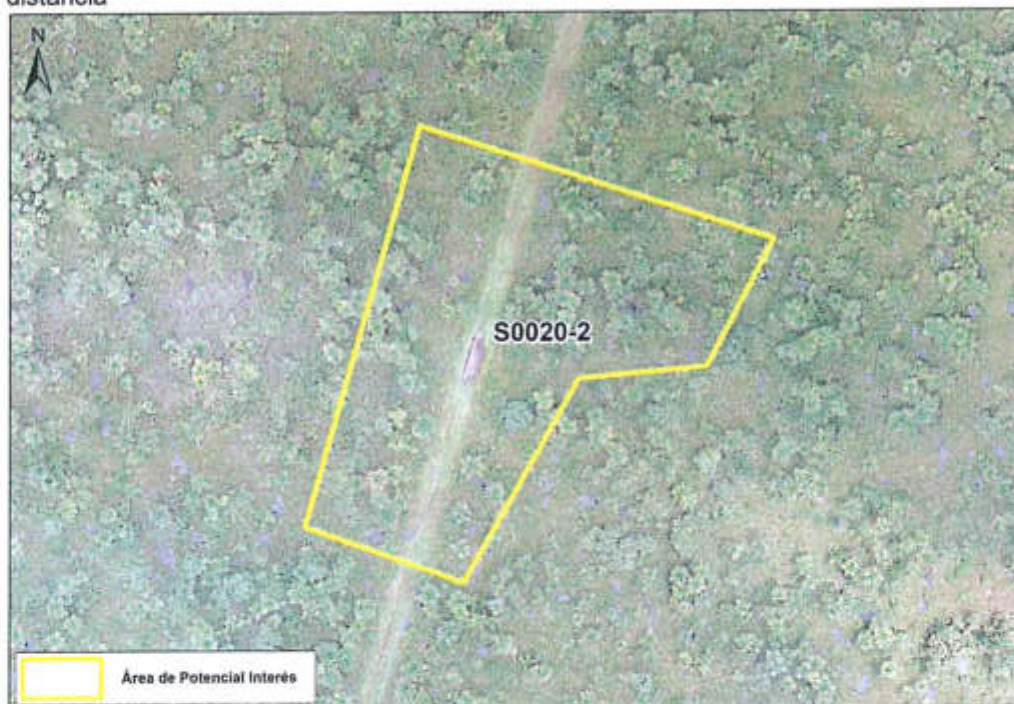
**Figura 3-2.** Ortofoto del sitio S0020-2 tomada por un sistema de aeronave piloteada a distancia

El sitio S0020-2 se encuentra en una zona plana con drenaje pobre (pendiente de 0-2%) y presenta suelo con abundante material orgánico hasta una profundidad de 60 cm aproximadamente, inmediatamente después se evidencian arcillas y limos que generan una permeabilidad baja; asimismo, presenta vegetación herbácea en el derecho de vía y vegetación de bosque de aguajal mixto fuera de este. El sitio se encuentra dentro de la Reserva Nacional Pacaya - Samiria atravesado por el Oleoducto Bateria 3, Yanayacu-Terminal río Marañón de 8 pulgadas de diámetro y una línea de diésel de 3 pulgadas de diámetro.

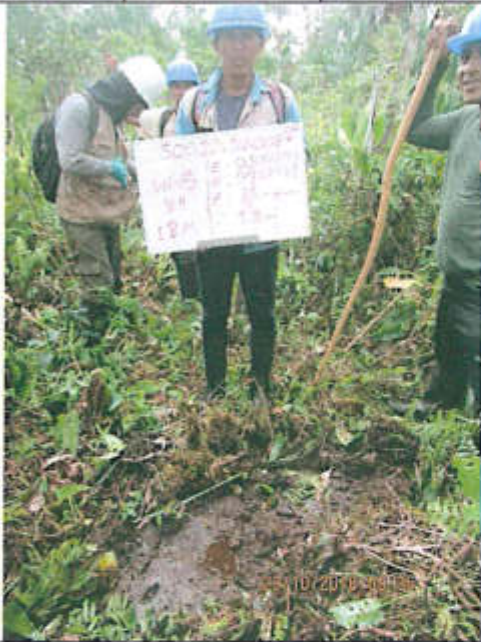
| Distrito | Parinari | Provincia | Loreto | Departamento | Loreto |
|---|---|---|---|---|---|
| <b>DESCRIPCIÓN:</b> Punto de muestreo S0020-SU-008, en el cual se muestra un suelo saturado y con abundante materia orgánica. | | | | | |

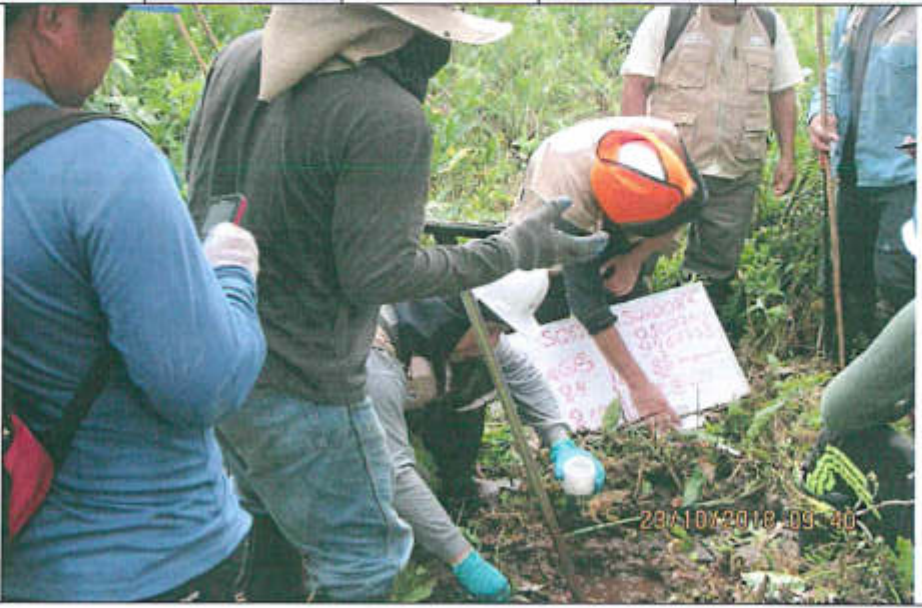
| Distrito | Parinari | Provincia | Loreto | Departamento | Loreto |
|---|---|---|---|---|---|
| <b>DESCRIPCIÓN:</b> Muestreo en el sitio S0020-SU-0008, en el cual se evidencia suelo saturado con abundante materia orgánica. | | | | | |

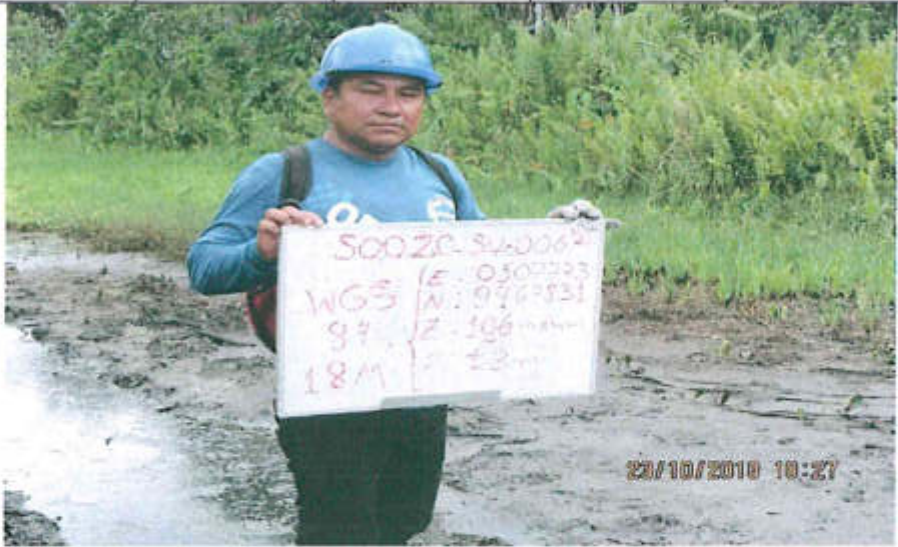
| Distrito | Parinari | Provincia | Loreto | Departamento | Loreto |
|---|---|---|---|---|---|
| <b>DESCRIPCIÓN:</b> Punto de muestreo S0020-SU-006, en el cual se muestra un suelo saturado y con abundante materia orgánica (raíces). | | | | | |

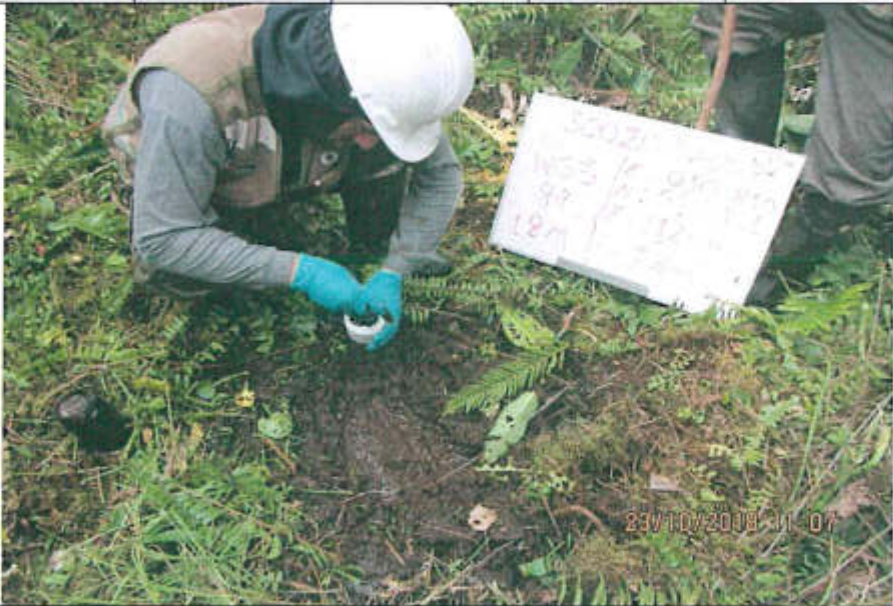
| Distrito | Parinari | Provincia | Loreto | Departamento | Loreto |
|---|---|---|---|---|---|
| <b>DESCRIPCIÓN:</b> Punto de muestreo S0020-SU-007, en el cual se muestra un suelo saturado y con abundante materia orgánica (raíces). | | | | | |

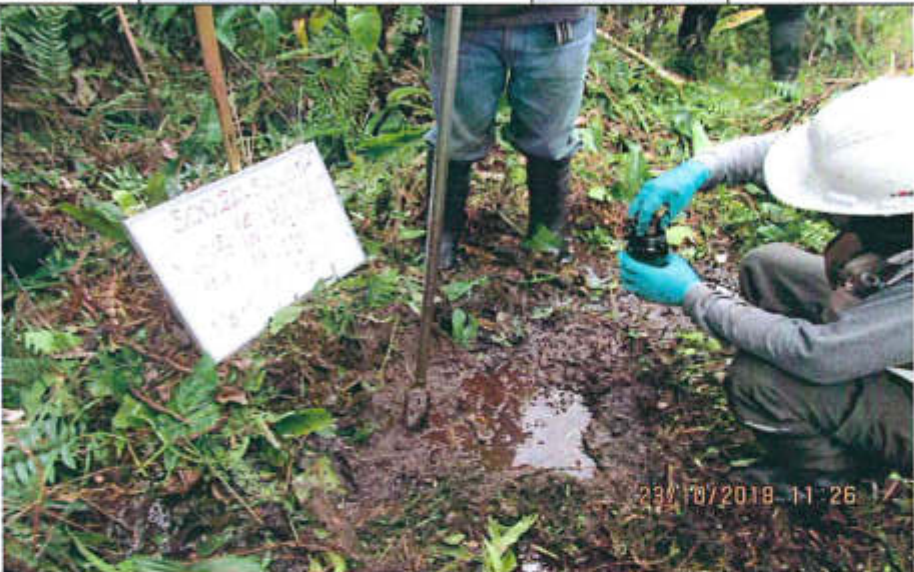
| Distrito | Parinari | Provincia | Loreto | Departamento | Loreto |
|---|---|---|---|---|---|
| <b>DESCRIPCIÓN:</b> Punto de muestreo S0020-SU-005, en el cual se muestra un suelo saturado y con abundante materia orgánica (raíces). | | | | | |

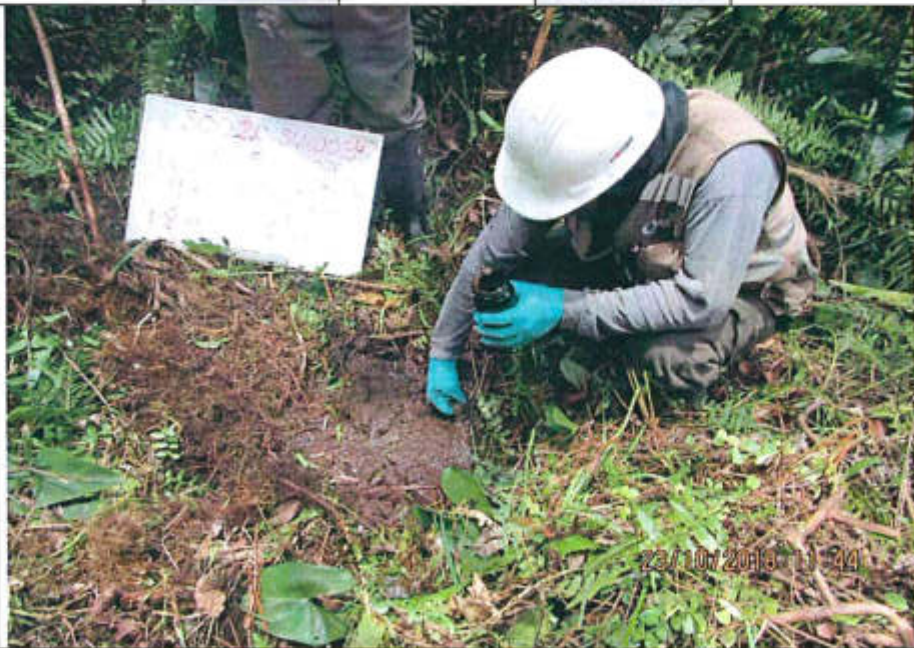
| Distrito | Parinari | Provincia | Loreto | Departamento | Loreto |
|---|---|---|---|---|---|
| <b>DESCRIPCIÓN:</b> Punto de muestreo S0020-SU-003, en el cual se muestra un suelo saturado y con abundante materia orgánica (raíces). | | | | | |

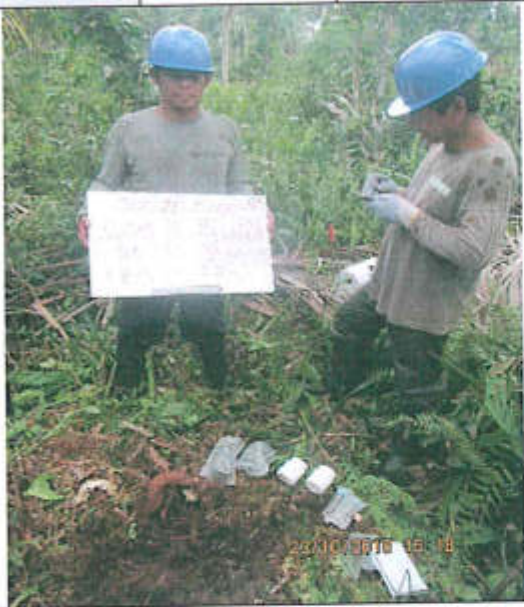
| Distrito | Parinari | Provincia | Loreto | Departamento | Loreto |
|---|---|---|---|---|---|
| <b>DESCRIPCIÓN:</b> Punto de muestreo S0020-SU-004, en el cual se muestra un suelo saturado y con abundante materia orgánica (raíces). | | | | | |

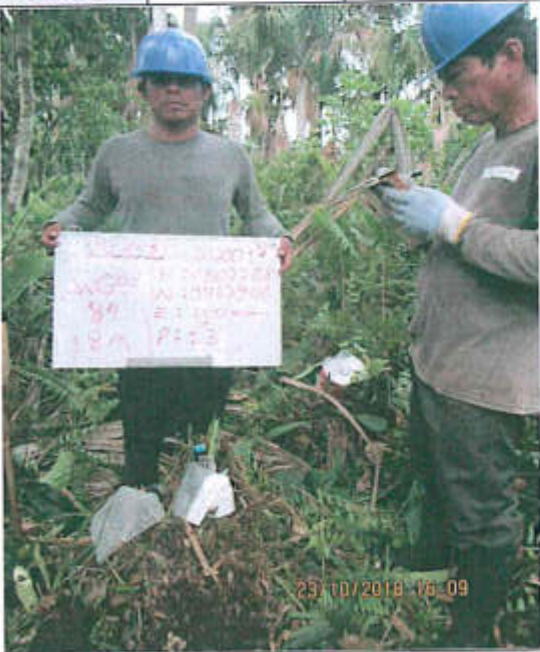
| Distrito | Parinari | Provincia | Loreto | Departamento | Loreto |
|---|---|---|---|---|---|
| <b>DESCRIPCIÓN:</b> Punto de muestreo S0020-SU-001, en el cual se muestra un suelo saturado y con abundante materia orgánica (raíces). | | | | | |

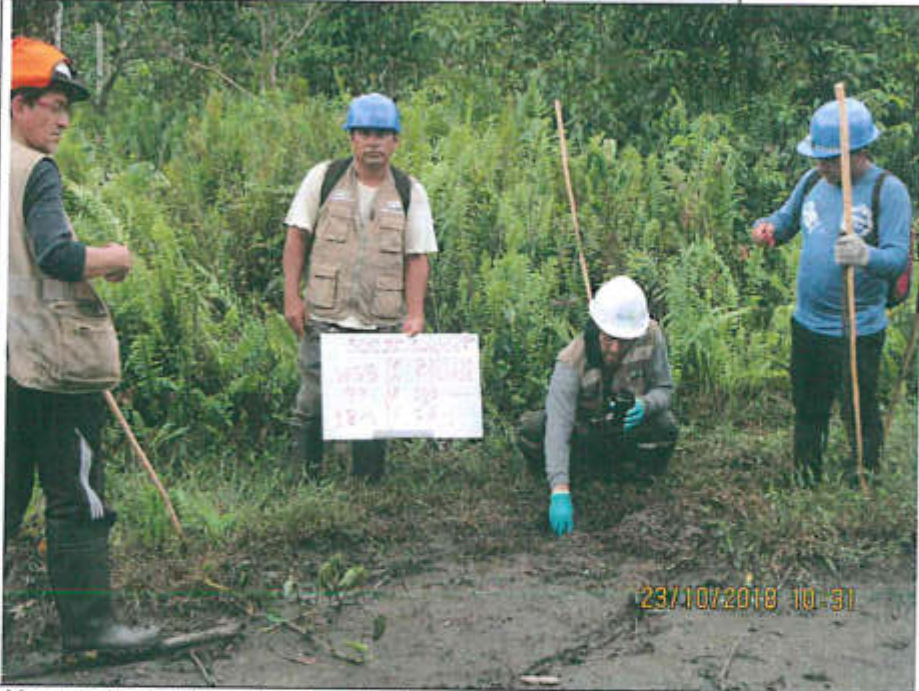
| Distrito | Parinari | Provincia | Loreto | Departamento | Loreto |
|---|---|---|---|---|---|
| <p><b>DESCRIPCIÓN:</b></p> <p>Muestra de suelo tomada entre a nivel superficial en el punto de muestreo 3, en el que se encontró que los parámetros fracción de hidrocarburos F2, F3, Bario, Cadmio y Plomo superaron el ECA para suelo de uso agrícola (Decreto Supremo N.º 11-2017-MINAM).</p> | | | | | |
