INFORME N.º 00326-2018-OEFA/DEAM-SSIM

- ASUNTO : Informe de Evaluación Ambiental para la Identificación del Sitio Impactado con código S0019, ubicado en el ámbito la cuenca del río Marañón, distrito de Parinari, provincia y departamento de Loreto.
- C.U.E. : 2017-05-0025
- REFERENCIA : Planefa 2018
Informe N.º 00089-2018-OEFA/DEAM-SSIM
(Hoja de Tramite: 2017-101-042301
Informe N.º 00046-2017-OEFA/DE-SDCA-CSI
(Hoja de Tramite: 2017-101-042301)

**EVALUACIÓN AMBIENTAL PARA LA IDENTIFICACIÓN DEL
SITIO IMPACTADO CON CÓDIGO S0019, UBICADO EN EL
ÁMBITO DE LA CUENCA DEL RÍO MARAÑÓN, DISTRITO DE
PARINARI, PROVINCIA Y DEPARTAMENTO DE LORETO**

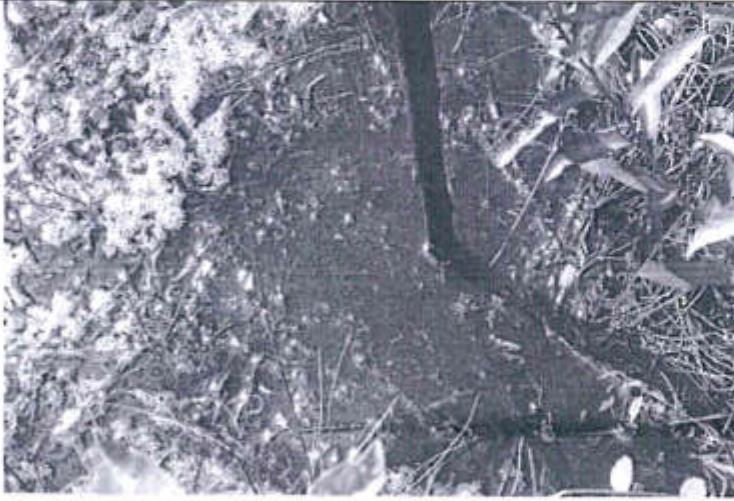
Fecha: 23/08/2017 Hora: 09:43 horas					
Este (m): 507940					
Norte (m): 9468261					
Altitud (m.s.n.m): 107					
COORDENADAS UTM - WGS 84 ZONA: 18 M					
Descripción:	Presencia de iridiscenciã formada al remover el suelo saturado en el sitio S0019.

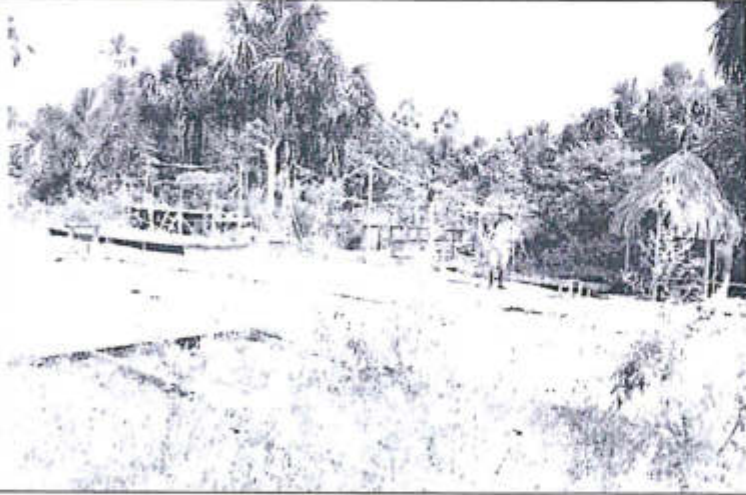
Fecha: 23/08/2017 Hora: 10:41 horas					
Este (m): 507930					
Norte (m): 9468332					
Altitud (m.s.n.m): 107					
COORDENADAS UTM - WGS 84 ZONA: 18 M					
Descripción:	Presencia de iridiscencia formada al remover el suelo saturado en el sitio S0019.				
Fotografía N.º 8

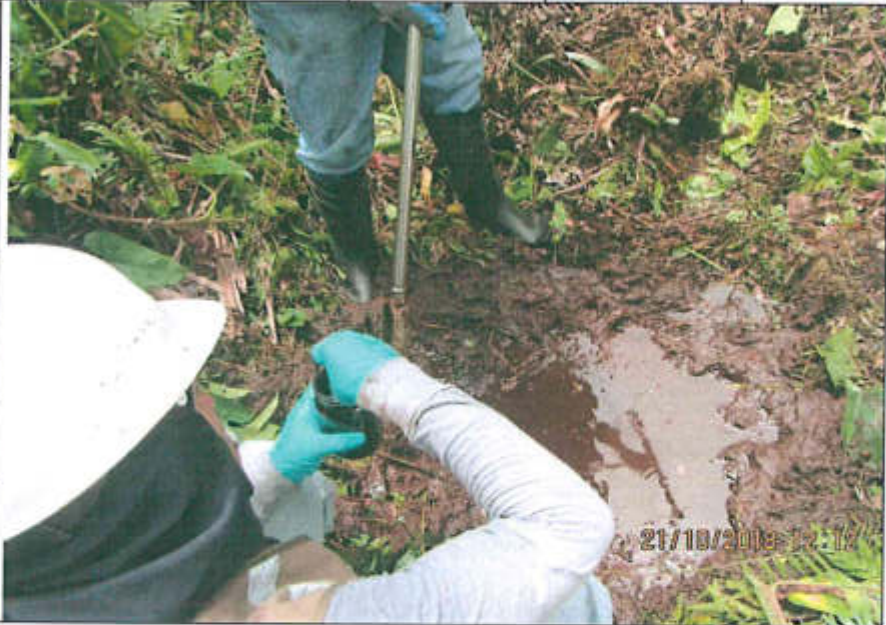
Distrito	Parinari	Provincia	Loreto	Departamento	Loreto
FOTOGRAFÍA N.º 1 S0019-SU-001

Fecha: 21/10/2018					
Hora: 12:12					
COORDENADAS UTM -WGS 84 – ZONA 18M					
Este (m): 507897					
Norte (m): 9468350					
Altitud (m.s.n.m.): 99					
Precisión: ± 3	<p>DESCRIPCIÓN: Punto de muestreo S0019-SU-001, en el cual se muestra un suelo saturado con abundante agua y materia orgánica.</p>

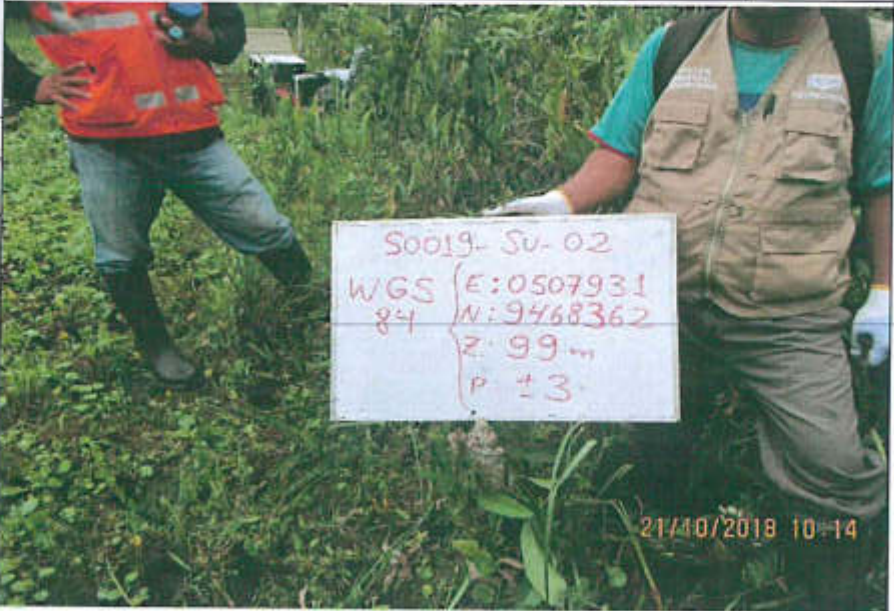
Distrito	Parinari	Provincia	Loreto	Departamento	Loreto
FOTOGRAFÍA N.º 2 S0019-SU-002

Fecha: 21/10/2018					
Hora: 10:14					
COORDENADAS UTM -WGS 84 – ZONA 18M					
Este (m): 507931					
Norte (m): 9468362					
Altitud (m.s.n.m.): 99					
Precisión: ± 3	<p>DESCRIPCIÓN: Muestreo en el sitio S0019-SU-002. Se aprecia el sitio con abundante vegetación herbácea.</p>

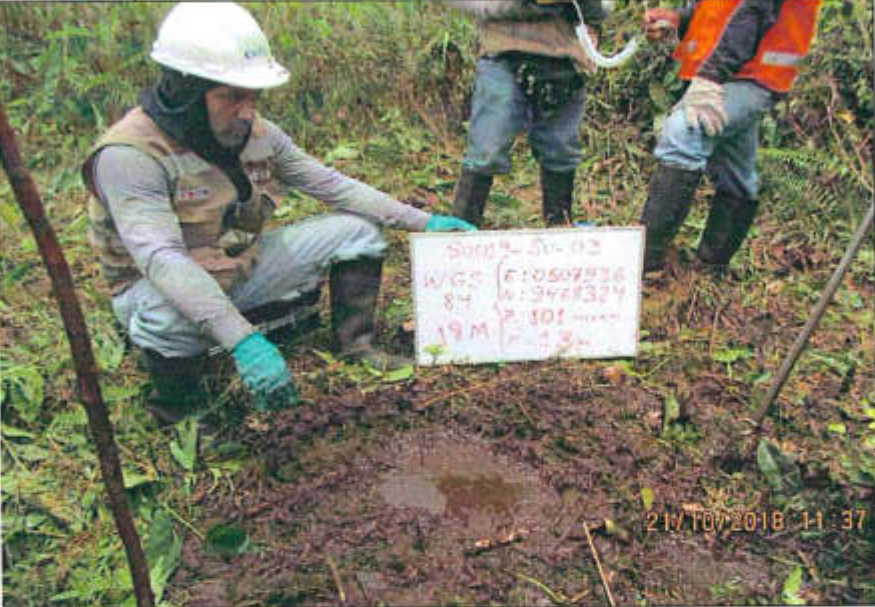
Distrito	Parinari	Provincia	Loreto	Departamento	Loreto
FOTOGRAFÍA N.º 3 S0019-SU-003

Fecha: 21/10/2018					
Hora: 11:37					
COORDENADAS UTM -WGS 84 - ZONA 18M					
Este (m): 507936					
Norte (m): 9468324					
Altitud (m.s.n.m.): 101					
Precisión: ± 3					
DESCRIPCIÓN:	Punto de muestreo S0019-SU-003, en el cual se muestra un suelo saturado con agua y abundante materia orgánica (raíces).

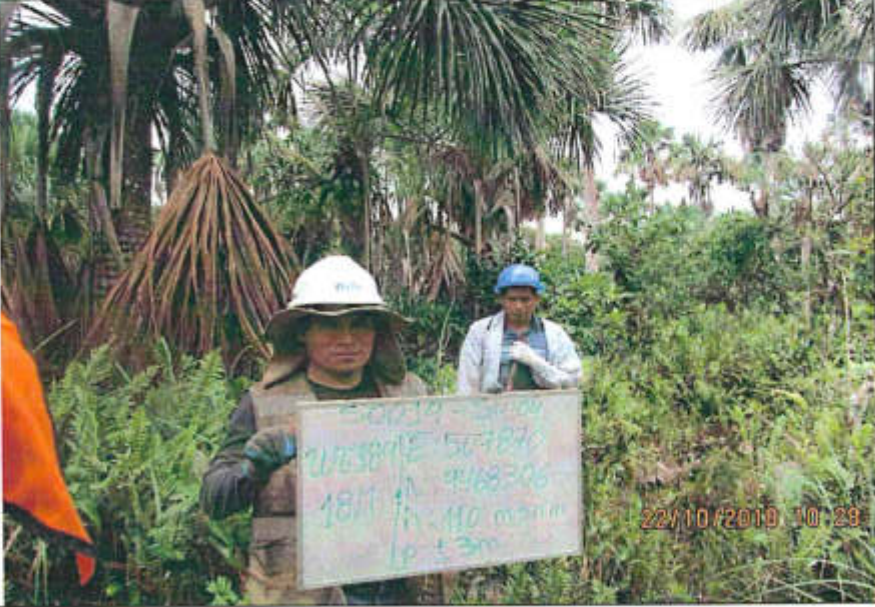
Distrito	Parinari	Provincia	Loreto	Departamento	Loreto
FOTOGRAFÍA N.º 4 S0019-SU-004

Fecha: 22/10/2018					
Hora: 10:28					
COORDENADAS UTM -WGS 84 - ZONA 18M					
Este (m): 507870					
Norte (m): 9468306					
Altitud (m.s.n.m.): 110					
Precisión: ± 3					
DESCRIPCIÓN:	Muestreo en el sitio S0019-SU-004. Se aprecia el sitio con abundante vegetación herbácea y arbórea de especie palmeras de aguajal.
