INFORME N.º 328 - 2018-OEFA/DEAM-SSIM

ASUNTO : Informe de Evaluación Ambiental para la Identificación del Sitio Impactado con código S0023, ubicado en el ámbito la cuenca del río Marañón, distrito de Parinari, provincia y departamento de Loreto.

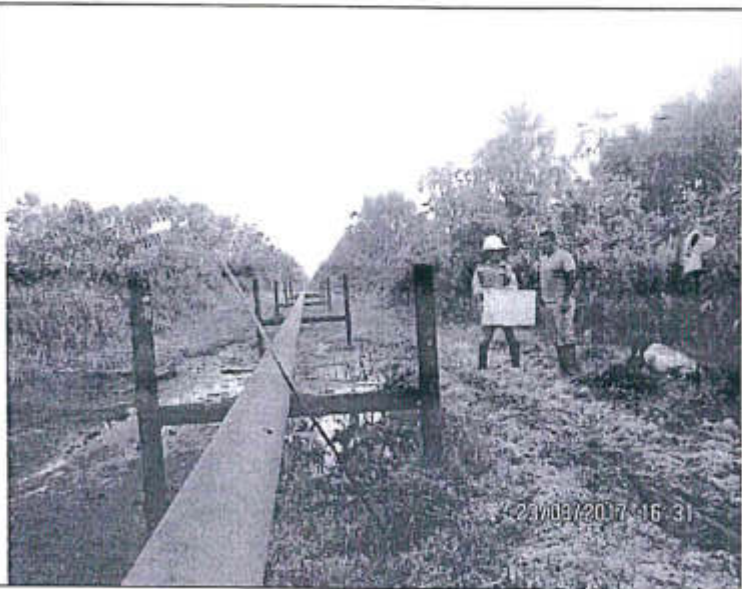
Fecha: 20/08/2017 Hora: 16:27 horas					
Este (m): 0507407					
Norte (m): 9466596					
Altitud (m.s.n.m): 108					
COORDENADAS UTM - WGS 84 ZONA: 18 M					
Descripción:	Vista del sitio S0023, se puede observar la afectación en el suelo saturado.

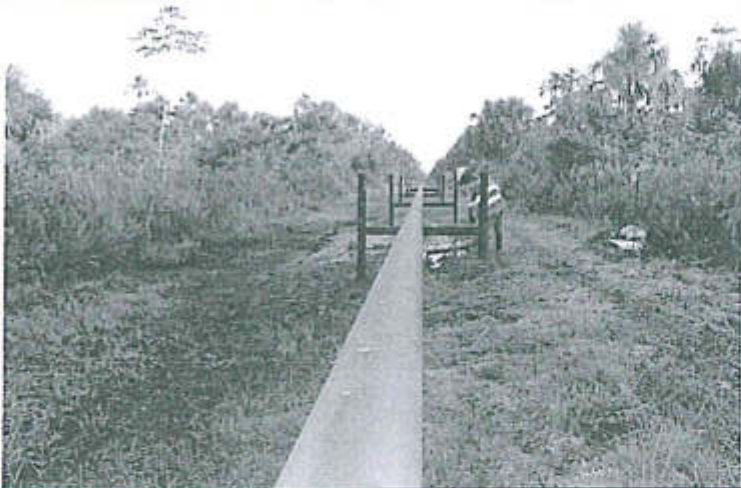
Fecha: 23/08/2017 Hora: 16:30 horas					
Este (m): 0507407					
Norte (m): 9466596					
Altitud (m.s.n.m): 108					
COORDENADAS UTM - WGS 84 ZONA: 18 L					
Descripción:	Hincado en suelo saturado en el sitio S0023.				
Fotografía N.º 6

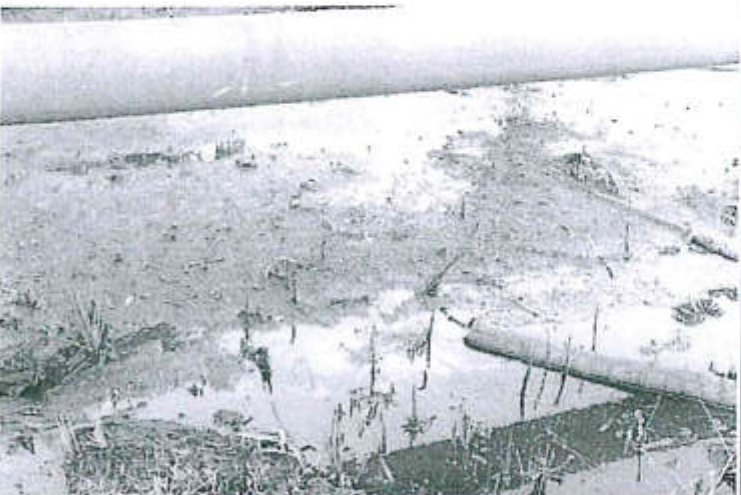
Fecha: 23/08/2017 Hora: 16:31 horas					
Este (m): 0507407					
Norte (m): 9466596					
Altitud (m.s.n.m): 108					
COORDENADAS UTM - WGS 84 ZONA: 18 L					
Descripción:	Iridiscencia por presencia de hidrocarburo en el suelo saturado después del hincado en el sitio S0023.

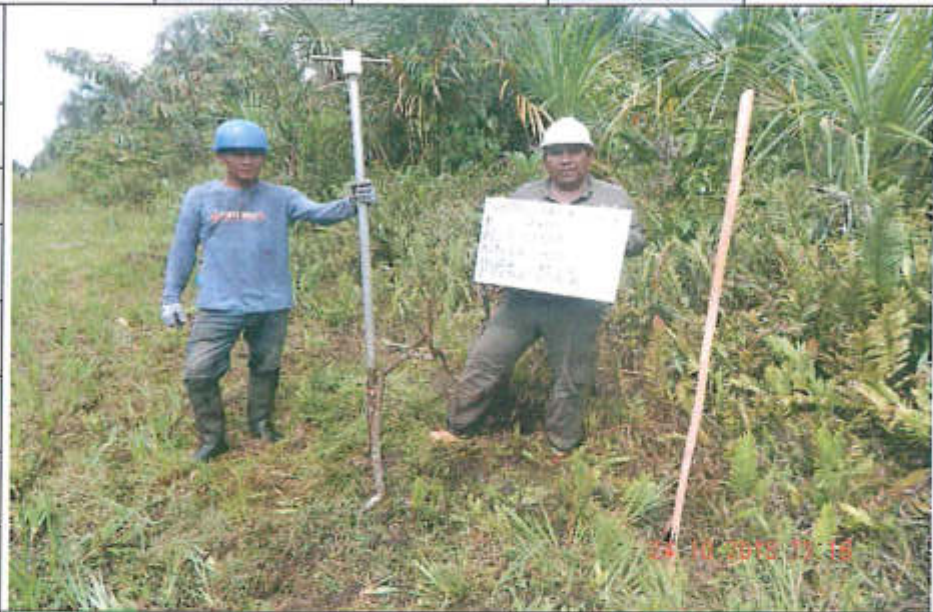
Distrito	Parinari	Provincia	Loreto	Departamento	Loreto
FOTOGRAFÍA N.º 9 S0023-SU-007					
Fecha: 24/10/2018					
Hora: 13:08					
COORDENADAS UTM -WGS 84 – ZONA 18M					
Este (m): 507411					
Norte (m): 9466569					
Altitud (m.s.n.m): 102					
Precisión: ± 3					
DESCRIPCIÓN:		Ubicación del punto de muestreo con código S0023-SU-007. Presenta turba, materia orgánica, presencia de raíces, suelo saturado en agua. Sin olor a hidrocarburos.

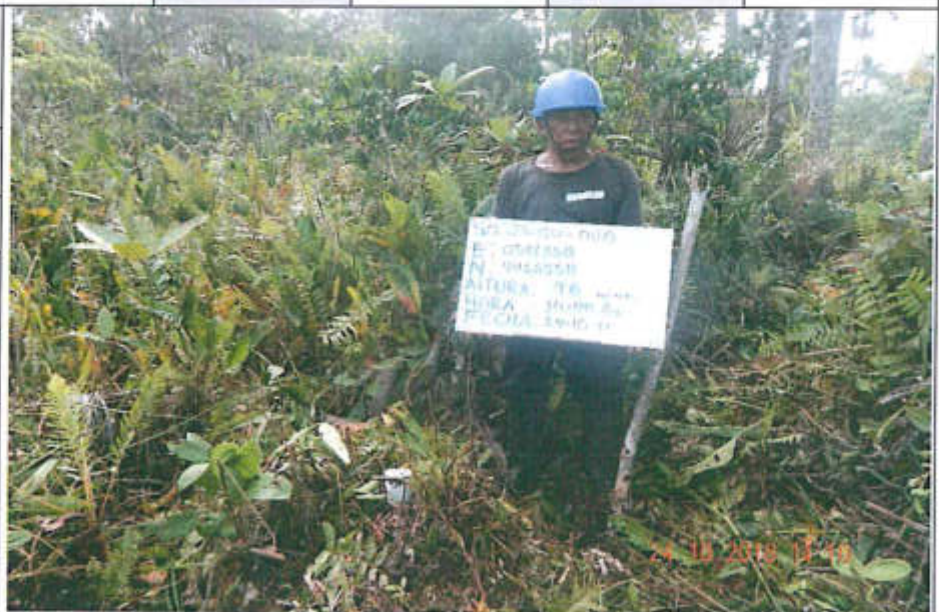
Distrito	Parinari	Provincia	Loreto	Departamento	Loreto
FOTOGRAFÍA N.º 10 S0023-SU-008					
Fecha: 24/10/2018					
Hora: 14:10					
COORDENADAS UTM -WGS 84 – ZONA 18M					
Este (m): 507358					
Norte (m): 9466558					
Altitud (m.s.n.m): 98					
Precisión: ± 3					
DESCRIPCIÓN:		Ubicación del punto de muestreo con código S0023-SU-008. Presenta turba, materia orgánica, presencia de raíces, suelo saturado en agua. Olor a hidrocarburos Alto.

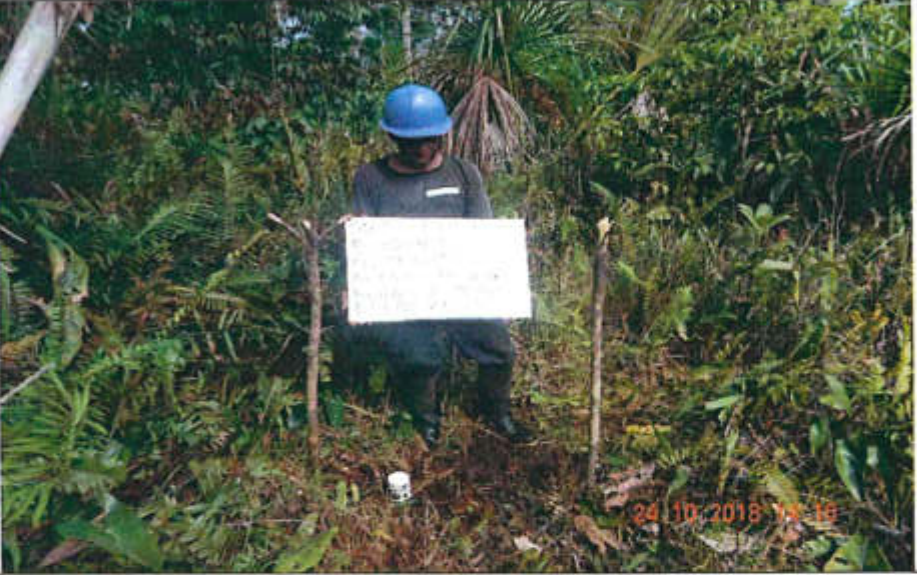
Fecha: 24/10/2018					
Hora: 14:16					
COORDENADAS UTM - WGS 84 - ZONA 18M					
Este (m): 507431					
Norte (m): 9466535					
Altitud (m.s.n.m): 98					
Precisión: ± 3					
DESCRIPCIÓN:	Ubicación del punto de muestreo con código S0023-SU-009. Presenta turba, materia orgánica, abundantes raíces, suelo saturado en agua. Sin olor a hidrocarburos.				
EJECUCIÓN DEL MONITOREO AMBIENTAL DE CALIDAD DE SUELO EN EL SITIO S0023 UBICADO EN EL ÁMBITO DE LA CUENCA DEL RÍO MARAÑÓN, EN EL DISTRITO DE PARINARI, PROVINCIA Y DEPARTAMENTO DE LORETO					
CUE: 2017-05-0029			CUC: 0005-10-2018-402

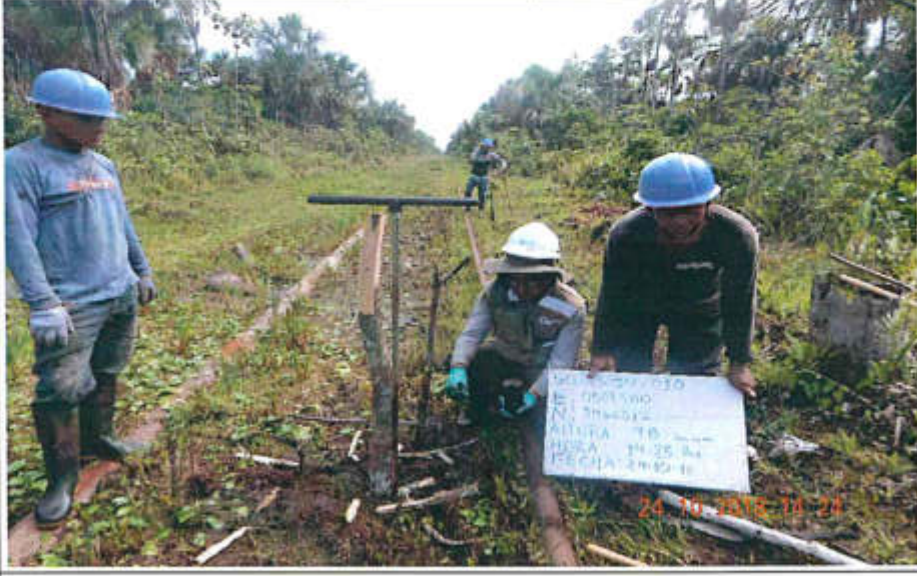
Distrito	Parinari	Provincia	Loreto	Departamento	Loreto
FOTOGRAFÍA N.º 12 S0023-SU-010

Fecha: 24/10/2018					
Hora: 14:24					
COORDENADAS UTM - WGS 84 - ZONA 18M					
Este (m): 507380					
Norte (m): 9466512					
Altitud (m.s.n.m): 98					
Precisión: ± 3					
DESCRIPCIÓN:	Ubicación del punto de muestreo con código S0023-SU-010. Presenta turba, materia orgánica, raíces, suelo saturado en agua. Olor a hidrocarburos Medio.

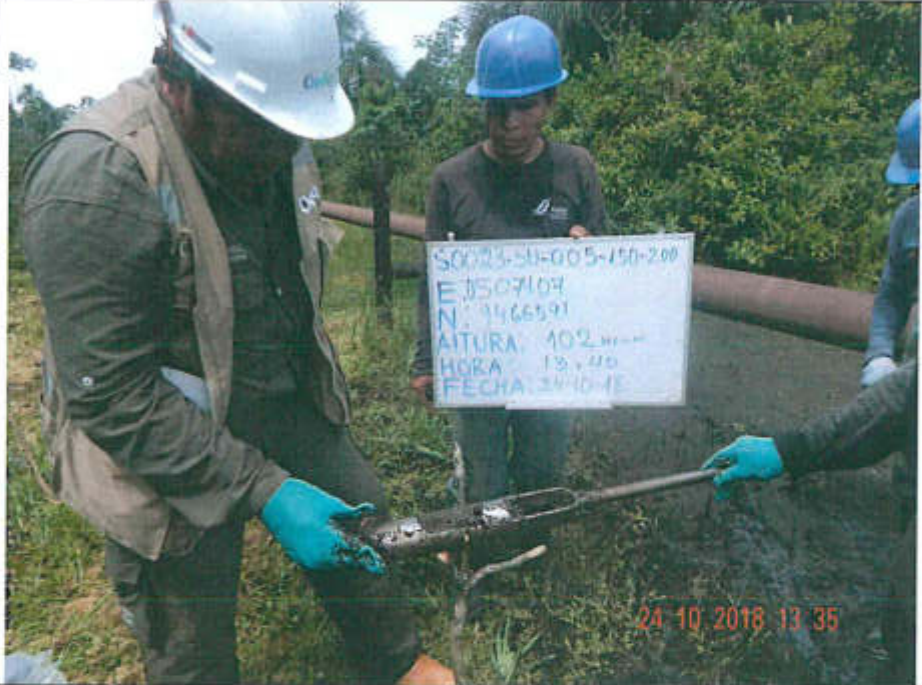
Distrito	Parinari	Provincia	Loreto	Departamento	Loreto
FOTOGRAFÍA N.º 5 Sitio S0023					
Fecha: 24/10/2018					
Hora: 13:35					
COORDENADAS UTM -WGS 84 – ZONA 18M					
Este (m): 507407					
Norte (m): 9466591					
Altitud (m.s.n.m): 102					
Precisión: ± 3

DESCRIPCIÓN: Muestra de suelo tomada entre 1,5 a 2 m de profundidad en el punto de muestreo 5, en la que se observó suelo con hidrocarburos.
