INFORME N.º 331-2018-OEFA/DEAM-SSIM

- ASUNTO : Informe de Evaluación Ambiental para la Identificación del Sitio Impactado con código S0027, ubicado en el ámbito la cuenca del río Marañón, distrito de Parinari, provincia y departamento de Loreto.
- C.U.E. : 2017-05-0033
- REFERENCIA : Planefa 2018
Informe N.º 00048-2017-OEFA/DE-CSI
(Hoja de trámite: 2017-I01-42305)
Informe N.º 0068-2018-OEFA/DEAM-SSIM
(Hoja de trámite: 2018-I01-015659)
- FECHA : 29 NOV. 2018

EVALUACIÓN AMBIENTAL PARA LA IDENTIFICACIÓN DEL
SITIO IMPACTADO CON CÓDIGO S0027, UBICADO EN EL
ÁMBITO DE LA CUENCA DEL RÍO MARAÑÓN, DISTRITO DE
PARINARI, PROVINCIA Y DEPARTAMENTO DE LORETO

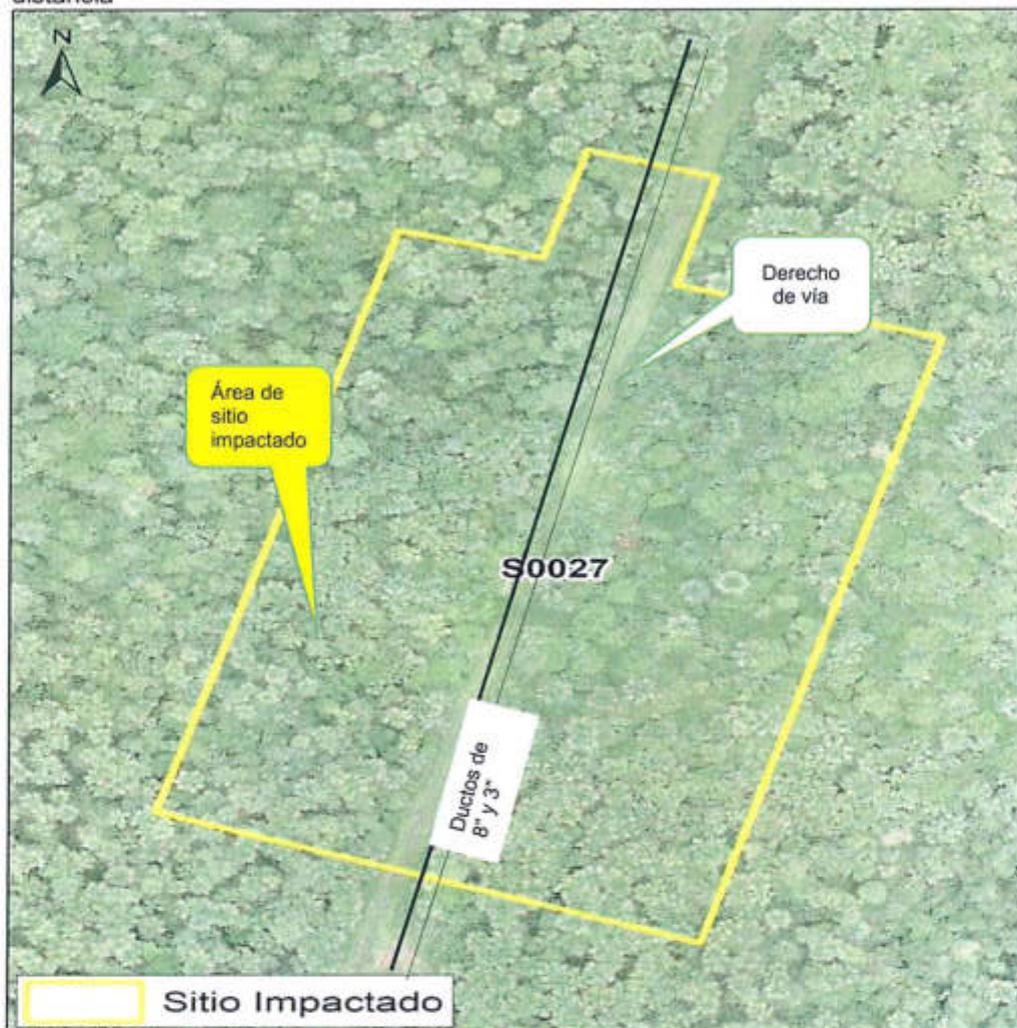
Figura 3-2. Ortofoto del sitio S0027 tomada por un sistema de aeronave piloteada a distancia

El sitio S0027 se encuentra en una zona plana con drenaje pobre (pendiente de 0-2%) y presenta suelo con abundante material orgánico hasta una profundidad de 60 cm aproximadamente, inmediatamente después se evidencian arcillas y limos que generan una permeabilidad baja; asimismo, presenta vegetación herbácea en el derecho de vía y vegetación de bosque de aguajal mixto fuera de este. El sitio se encuentra dentro de la Reserva Nacional Pacaya - Samiria y es atravesado por el Oleoducto Bateria 3 Yanayacu – Saramuro de 8 pulgadas de diámetro y una línea de diésel de 3 pulgadas de diámetro. (Anexo 2).

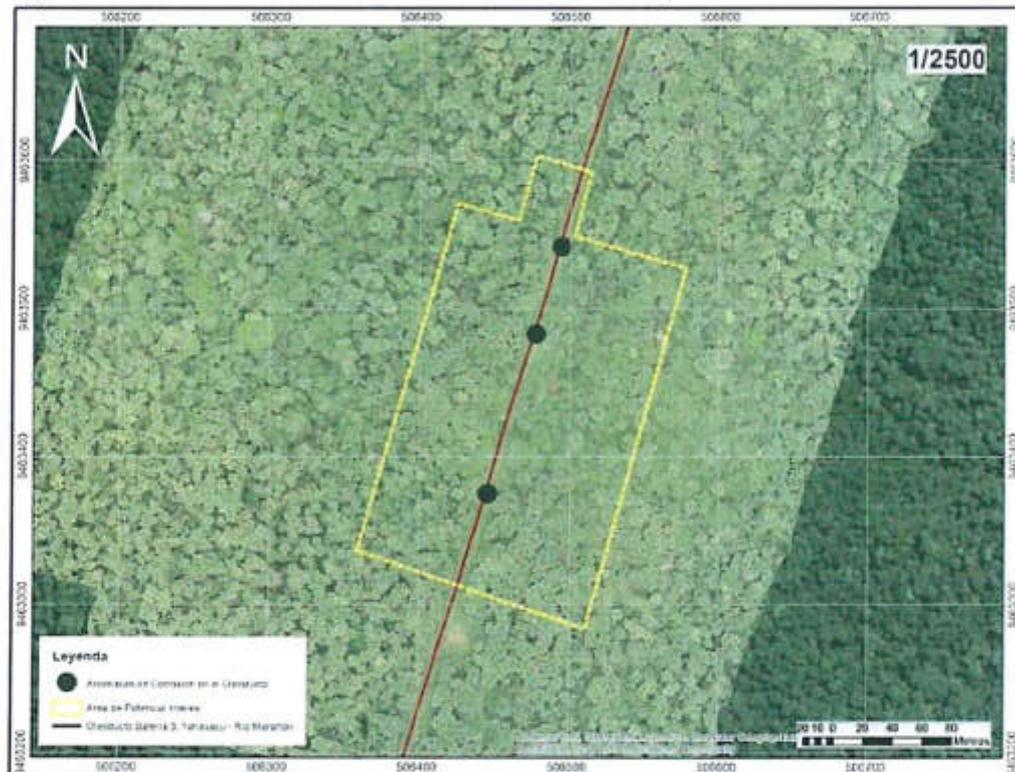
Figura 3-3. Anomalías de corrosión en el oleoducto correspondiente al área del sitio S0027

Los resultados de esta evaluación muestran 25 puntos con anomalías severas de corrosión externa del oleoducto de 8 pulgadas, tres de estos puntos se encuentran ubicado en el interior del área del Sitio S0027.

En el área del sitio S0027, se ha considerado tres puntos con anomalía de corrosión severa (PITT-Picadura), ubicadas en las coordenadas UTM WGS 84, Zona 18S 506495.06E, 9463542N; 506477.97E, 9463482.76N y 506445.76E 9463375.08, identificadas mediante informe de inspección del oleoducto de 8 pulgadas que va desde Batería 3 hacia Terminal Río Marañón, el tipo de registro de Inspección es XT/MFL-A, realizada en el mes de junio de 2017. La cual señala una reducción de espesor de pared con una profundidad máxima de 62 %.

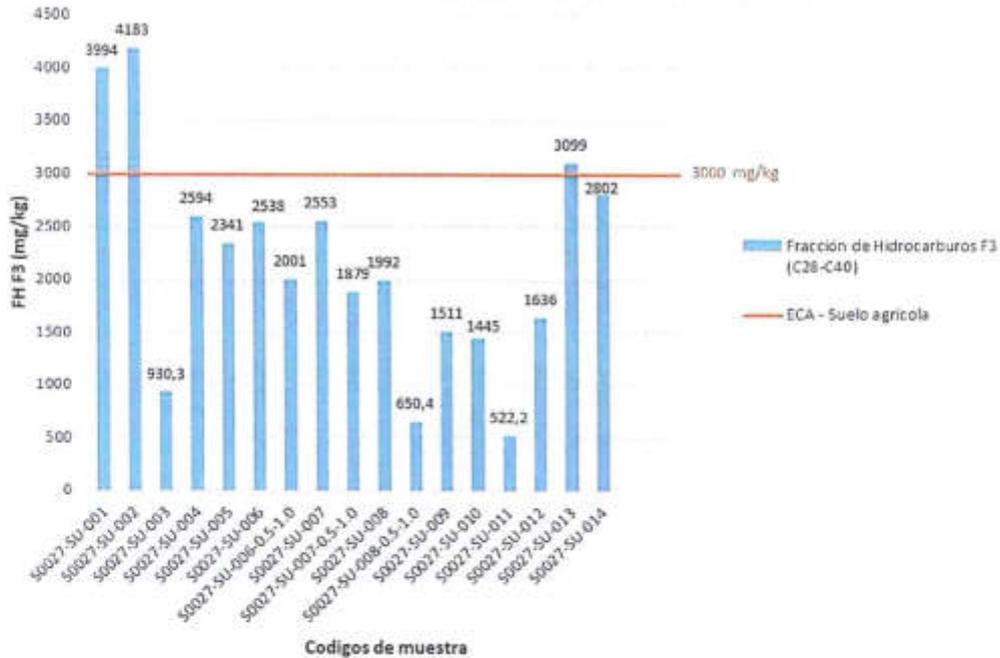
Figura 8- 1. Concentraciones de fracción de hidrocarburos F3 en el sitio S0027

Los resultados obtenidos muestran la presencia de suelo contaminado con Fracción de hidrocarburos F3 en el sitio S0027 cuyas concentraciones han superado el ECA para suelo de uso agrícola (Decreto Supremo N.° 011-2017-MINAM); sin embargo no se corrobora la presencia de contaminantes de potencial interés reportados en el Informe de identificación de sitio con código YA 04 (fracción de hidrocarburos F2 y F3, cadmio y plomo) elaborado por Pluspetrol Norte S.A. (2016), en la intercepción de ambas áreas (Pluspetrol Norte y OEFA 2018) y para las muestras tomadas con profundidades similares.

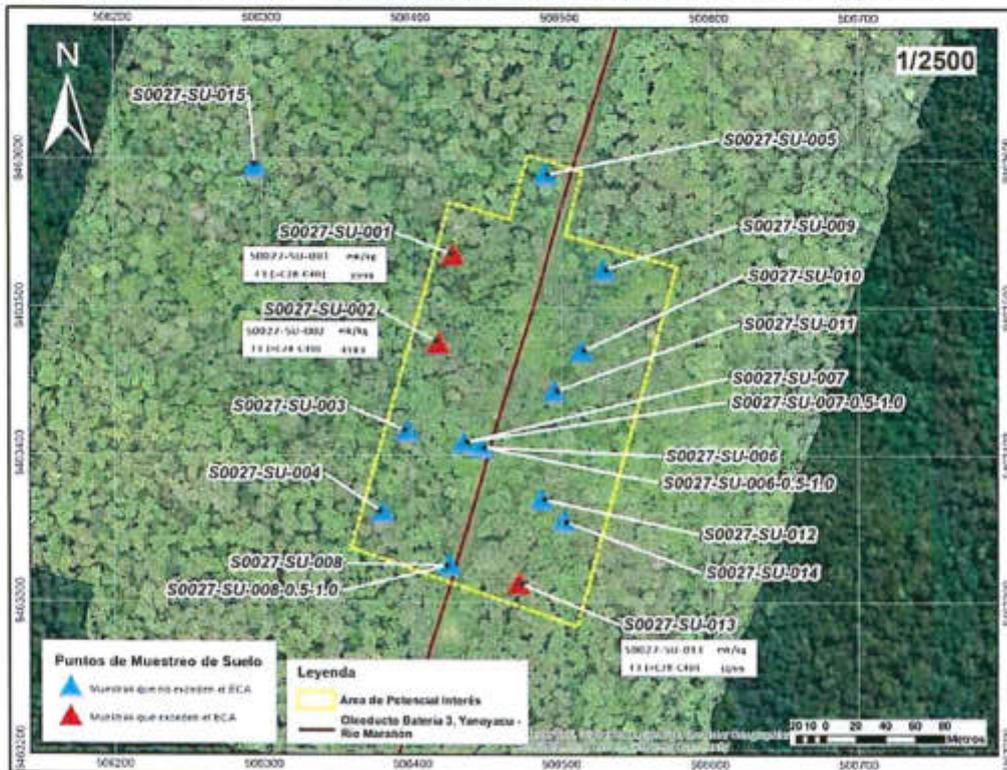
La ubicación de las muestras que exceden el ECA se presenta en la Figura 8-2.

Figura 8-2. Puntos de muestreo con concentraciones que superan el ECA para F3

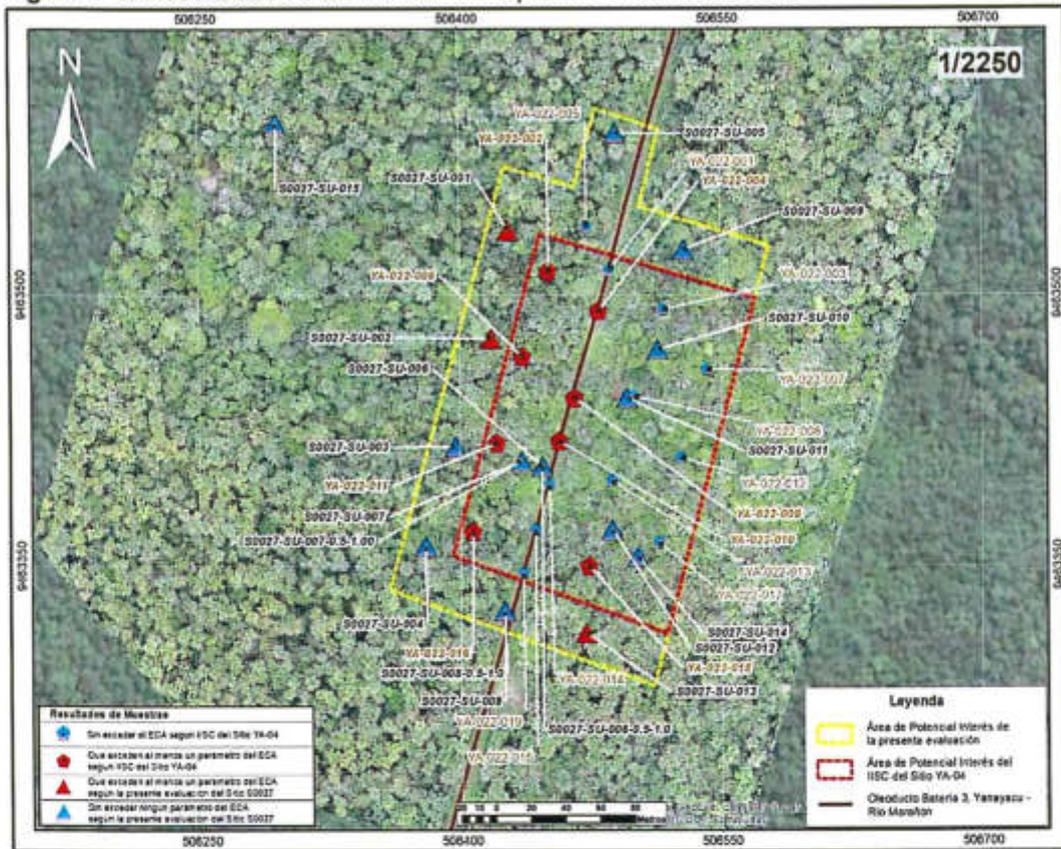
Figura 9-1. Resultados de las muestras disponibles en el sitio S0027

Considerando la información analítica del informe de identificación del sitio con código YA-04 y los resultados analíticos del presente informe, se tiene para el sitio S0027, como contaminantes de potencial interés a la fracción de hidrocarburos F2 (>C₁₀-C₂₈), F3 (>C₂₈-C₄₀), cadmio y plomo.

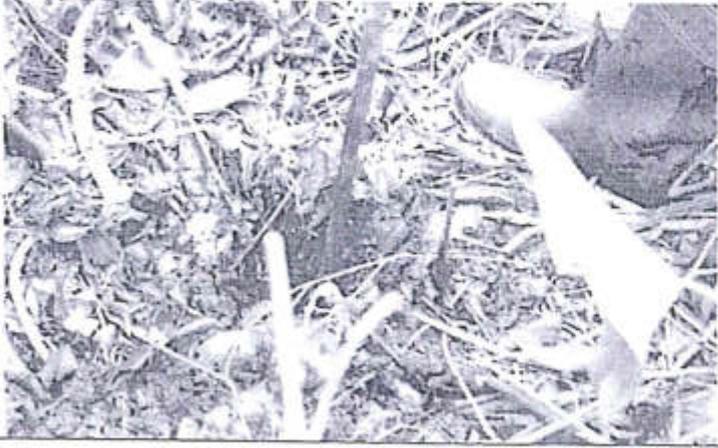
Fecha: 24/08/2017 Hora: 11:14 horas					
Este (m): 0506490					
Norte (m): 9463435					
Altitud (m.s.n.m): 105					
COORDENADAS UTM - WGS 84 ZONA: 18 M					
Descripción:	Hincado en el suelo del Sitio S0027, en las coordenadas del punto de referencia R002776, en el cual no se percibió organolépticamente (olor y color) presencia de hidrocarburo

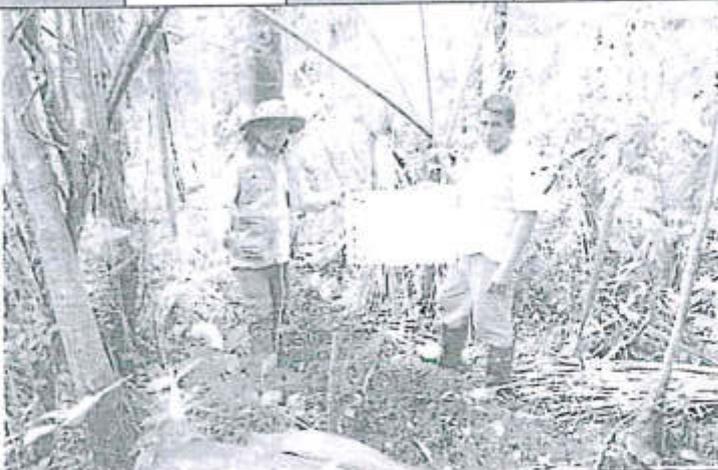
Visita de reconocimiento S0027					
Reconocimiento de posible sitio impactado					
Distrito:	Parinari	Provincia:	Loreto	Departamento:	Loreto
Fotografía N.º 7

Fecha: 24/08/2017 Hora: 11:30 horas					
Este (m): 0506502					
Norte (m): 9463355					
Altitud (m.s.n.m): 105					
COORDENADAS UTM - WGS 84 ZONA: 18 M					
Descripción:	Vista panorámica del sitio S0027 de acuerdo a la referencia R002776. Donde se observó que la cobertura vegetal está intacta, sin indicios de afectación.				
Fotografía N.º 8

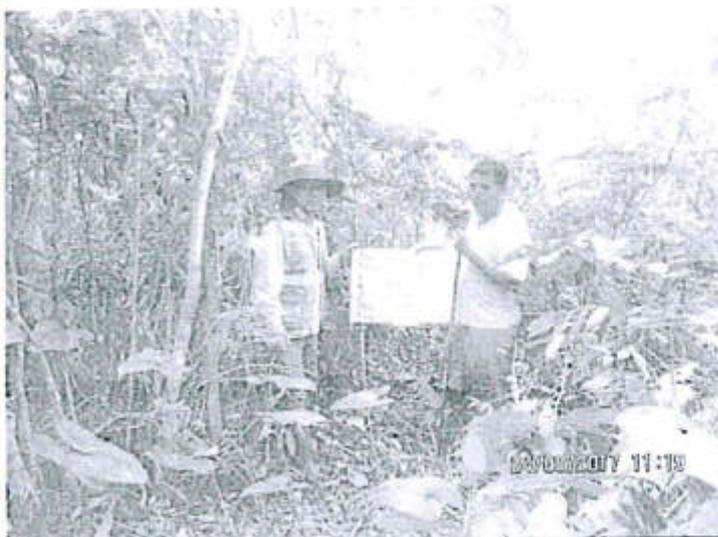
Fecha: 24/08/2017 Hora: 11:19 horas					
Este (m): 0506490					
Norte (m): 9463435					
Altitud (m.s.n.m): 104					
COORDENADAS UTM - WGS 84 ZONA: 18 M					
Descripción:	Vista panorámica del sitio S0027 de acuerdo a la referencia R000398. Donde se observó que la cobertura vegetal está intacta, sin indicios de afectación.

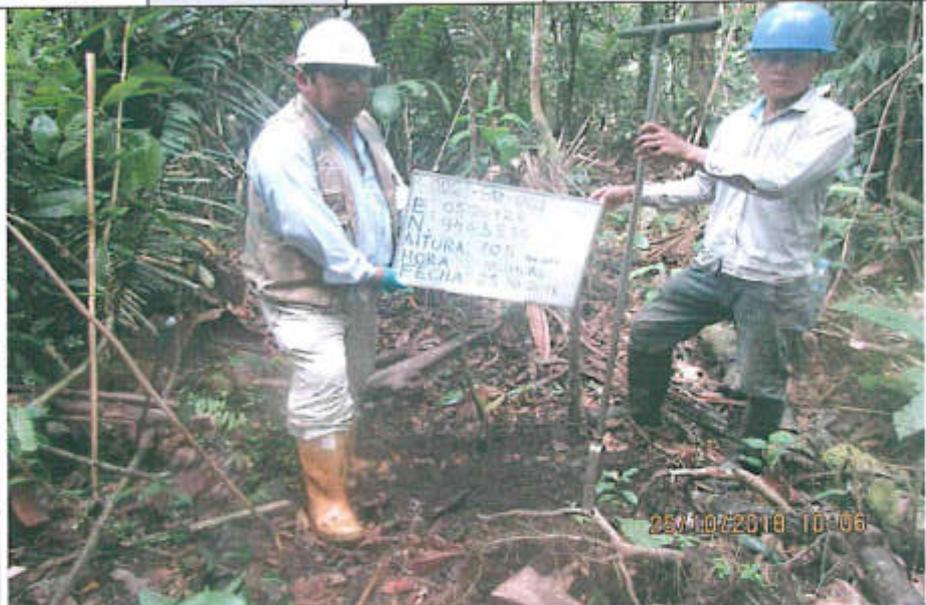
Distrito	Parinari	Provincia	Loreto	Departamento	Loreto
FOTOGRAFÍA N.º 1 S0027-SU-001					
Fecha: 25/10/2018					
Hora: 10:06					
COORDENADAS UTM -WGS 84 – ZONA 18M					
Este (m): 506428					
Norte (m): 9463536					
Altitud (m.s.n.m): 105					
Precisión: ± 3					
DESCRIPCIÓN:		Ubicación del punto de muestreo con código S0027-SU-001. Presencia de Turba. Presenta olor a hidrocarburos a nivel organoléptica.

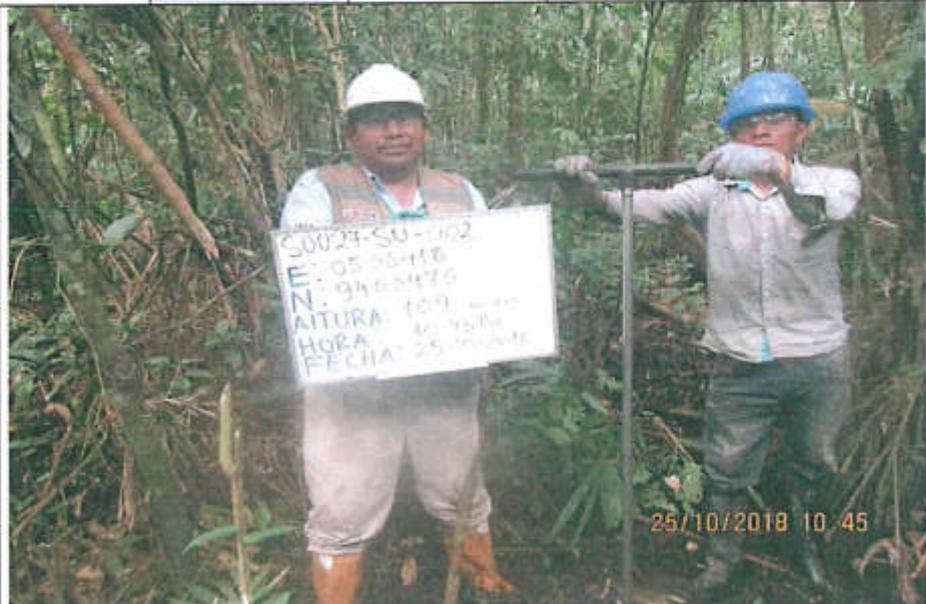
Distrito	Parinari	Provincia	Loreto	Departamento	Loreto
FOTOGRAFÍA N.º 2 S0027-SU-002					
Fecha: 25/10/2018					
Hora: 10:45					
COORDENADAS UTM -WGS 84 – ZONA 18M					
Este (m): 506418					
Norte (m): 9463476					
Altitud (m s.n.m): 109					
Precisión: ± 3					
DESCRIPCIÓN:		Ubicación del punto de muestreo con código S0027-SU-002. Presencia de Turba. Presenta baja organoléptica a hidrocarburos.

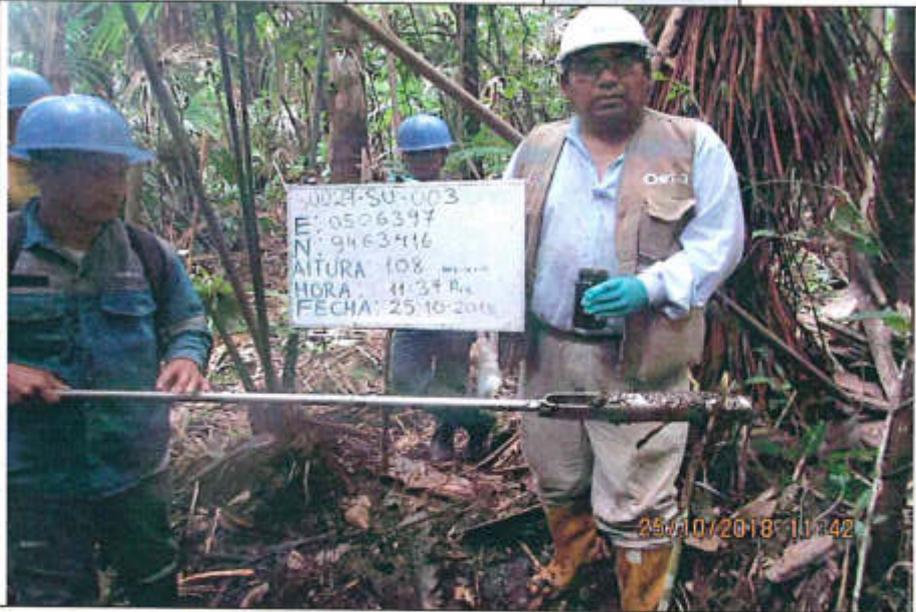
Distrito	Parinari	Provincia	Loreto	Departamento	Loreto
FOTOGRAFÍA N.º 3 S0027-SU-003					
Fecha: 25/10/2018					
Hora: 11:37					
COORDENADAS UTM -WGS 84 - ZONA 18M					
Este (m): 506397					
Norte (m): 9463416					
Altitud (m s.n.m): 108					
Precisión: ± 3					
DESCRIPCIÓN: Ubicación del punto de muestreo con código S0027-SU-003. Presencia de Turba, y materia orgánica. Sin olor a hidrocarburos.

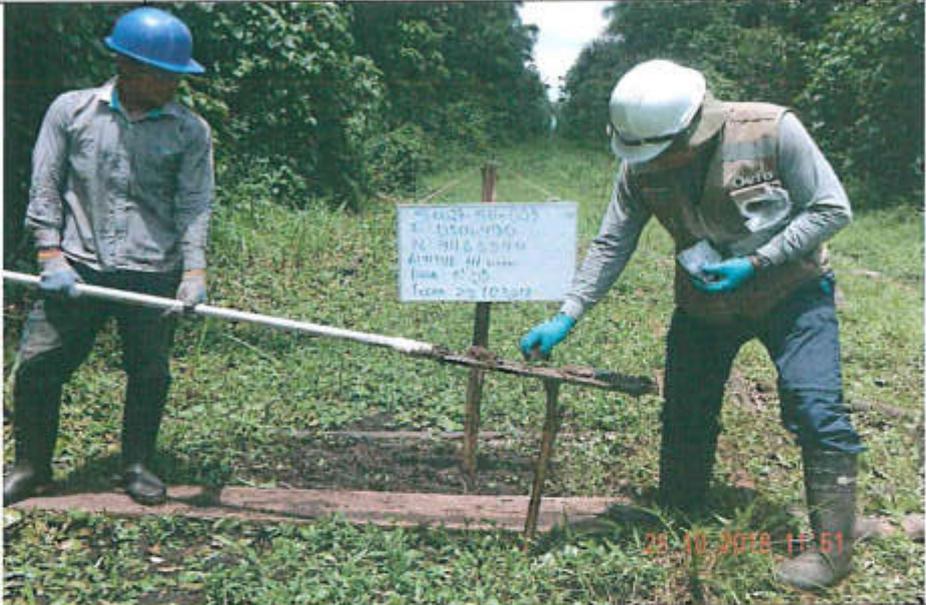
Distrito	Parinari	Provincia	Loreto	Departamento	Loreto
FOTOGRAFÍA N.º 5 S0027-SU-005

Fecha: 25/10/2018					
Hora: 11:51					
COORDENADAS UTM -WGS 84 – ZONA 18M					
Este (m): 506490					
Norte (m): 9463590					
Altitud (m s.n.m): 111					
Precisión: ± 3					
DESCRIPCIÓN:		Ubicación del punto de muestreo con código S0027-SU-005. Presencia de Turba, y abundante materia orgánica y raíces. Sin olor a hidrocarburos.

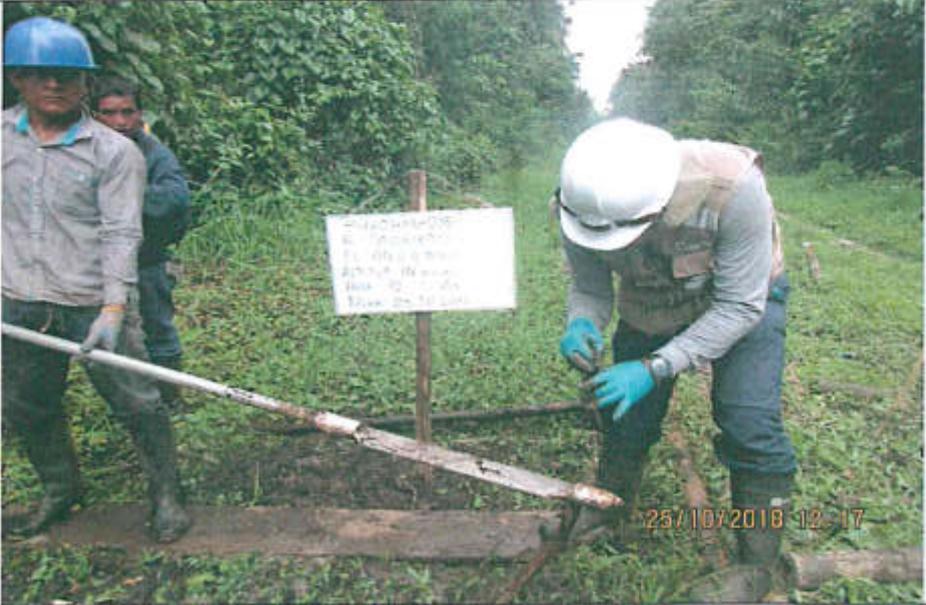
Fecha: 25/10/2018					
Hora: 12:17					
COORDENADAS UTM -WGS 84 – ZONA 18M					
Este (m): 506490					
Norte (m): 9463590					
Altitud (m.s.n.m): 111					
Precisión: ± 3					
DESCRIPCIÓN:		Ubicación del punto de muestreo con código S0027-SU-005-DUP. Presencia de Turba, y abundante materia orgánica y raíces. Sin olor a hidrocarburos.

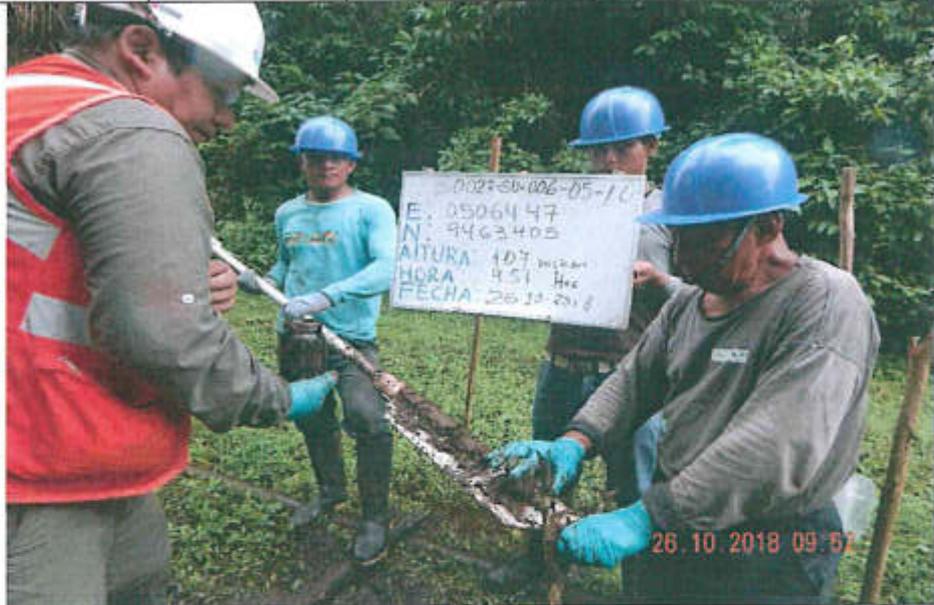
DESCRIPCIÓN: Ubicación del punto de muestreo con código S0027-SU-006-0.5-1.0. Presencia de Turba, y abundante materia orgánica y raíces, hasta los 70 cm; desde los 70 cm a 100 cm presenta arcillas plásticas grisáceas. Sin olor a hidrocarburos.

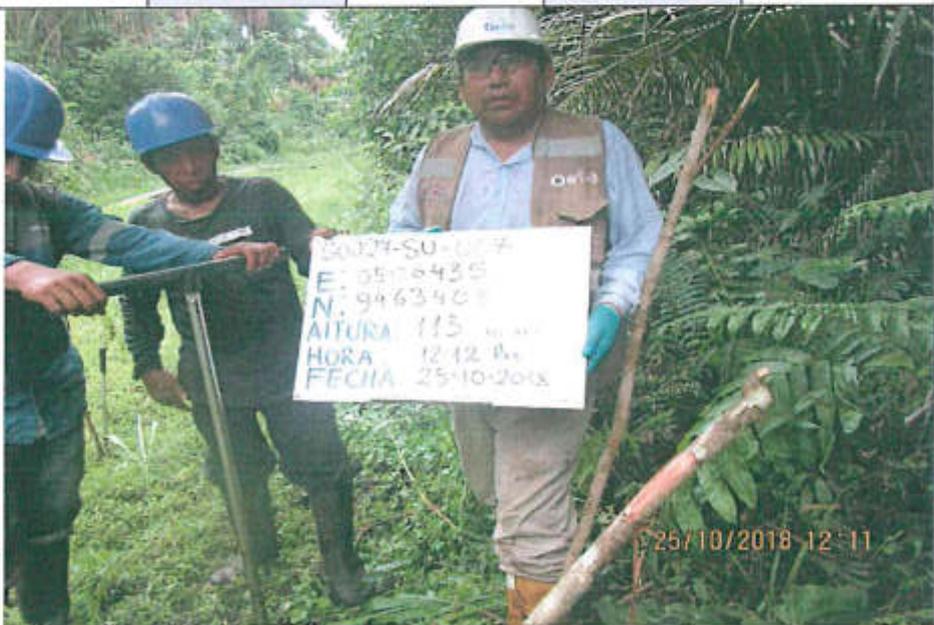
DESCRIPCIÓN: Ubicación del punto de muestreo con código S0027-SU-007. Presencia de Turba, y abundante materia orgánica y raíces. Presenta baja organoléptica a hidrocarburos.

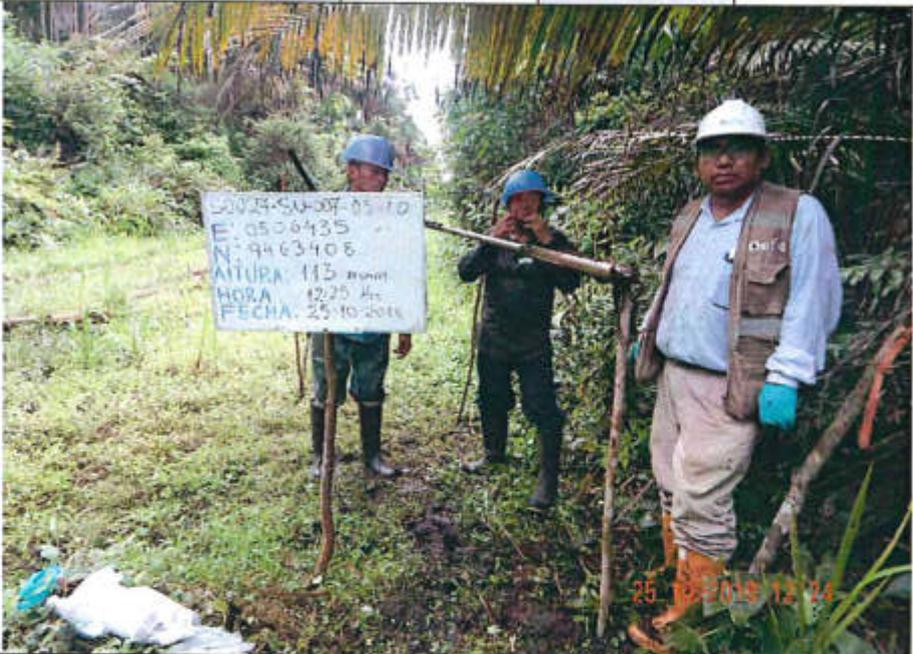
DESCRIPCIÓN: Ubicación del punto de muestreo con código S0027-SU-007-0.5-1.0. Presencia de Turba, y abundante materia orgánica y raíces. Presenta débil organoléptica a hidrocarburos.

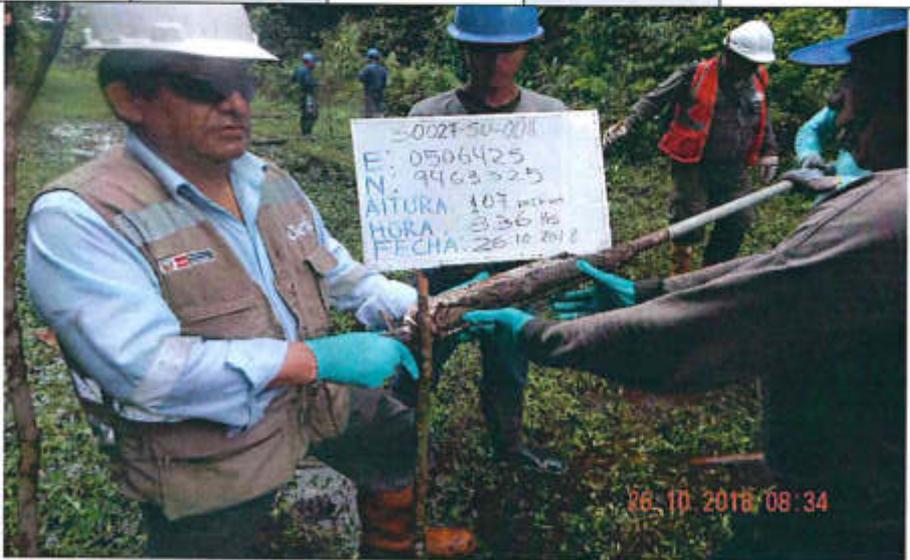
DESCRIPCIÓN: Ubicación del punto de muestreo con código S0027-SU-008. Presencia de Turba. Los primeros 25cm presenta color oscuro y los siguientes 25cm abundante materia orgánica y raíces. Presenta alta organoléptica a hidrocarburos.

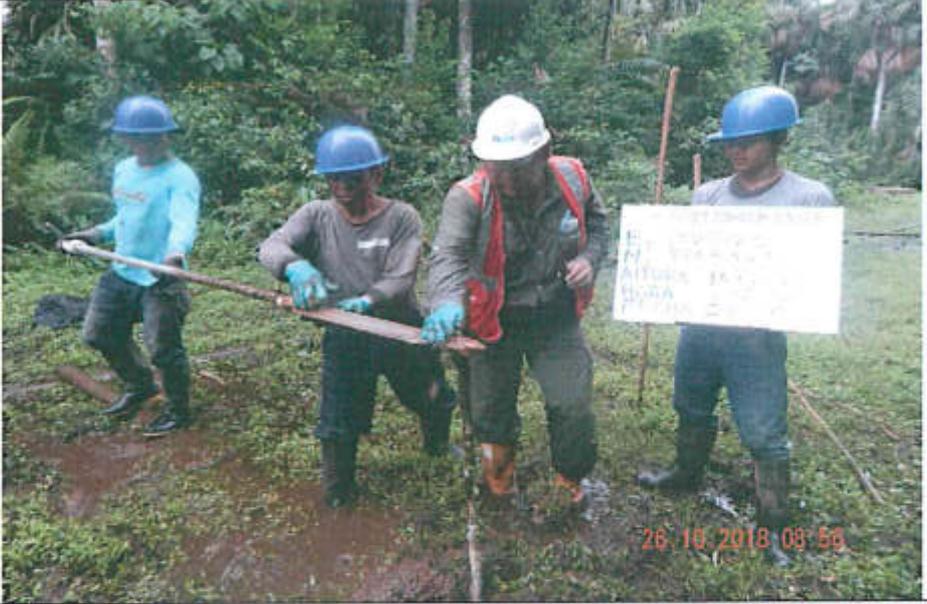
Fecha: 26/10/2018					
Hora: 08:56					
COORDENADAS UTM -WGS 84 – ZONA 18M					
Este (m): 506425					
Norte (m): 9463325					
Altitud (m.s.n.m): 107					
Precisión: ± 3					
DESCRIPCIÓN:	Ubicación del punto de muestreo con código S0027-SU-008-0.5-1.0. Presencia de Turba. Los primeros 70 cm presenta color oscuro debido a abundante materia orgánica y raíces; los últimos 30cm, presenta arcillas plásticas grisáceas. Presenta alta organoléptica a hidrocarburos.

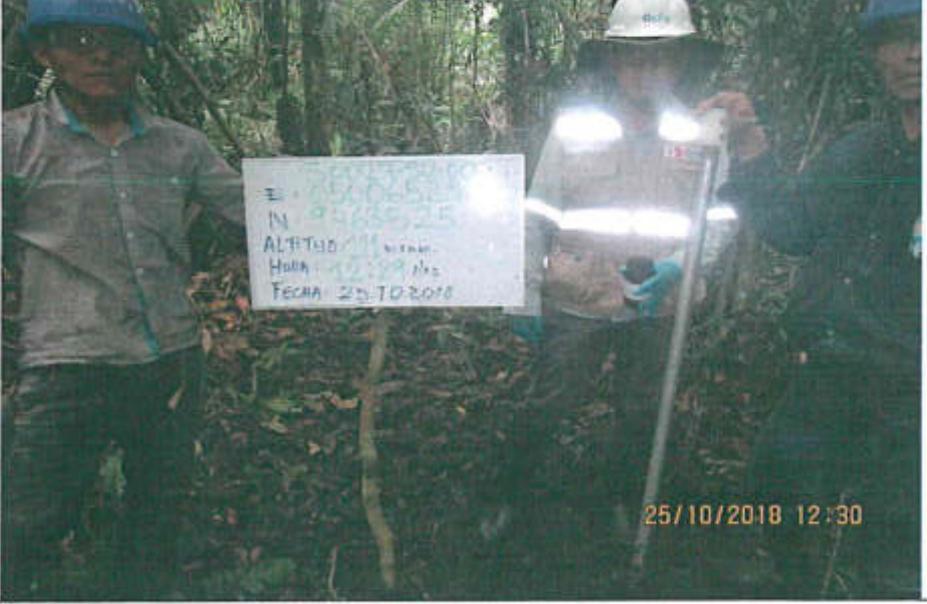
Fecha: 25/10/2018					
Hora: 12:30					
COORDENADAS UTM -WGS 84 – ZONA 18M					
Este (m): 506529					
Norte (m): 9463525					
Altitud (m.s.n.m): 111					
Precisión: ± 3					
DESCRIPCIÓN:	Ubicación del punto de muestreo con código S0027-SU-009. Presencia de Turba. Abundante materia orgánica y raíces. Presenta débil organoléptica a hidrocarburos.

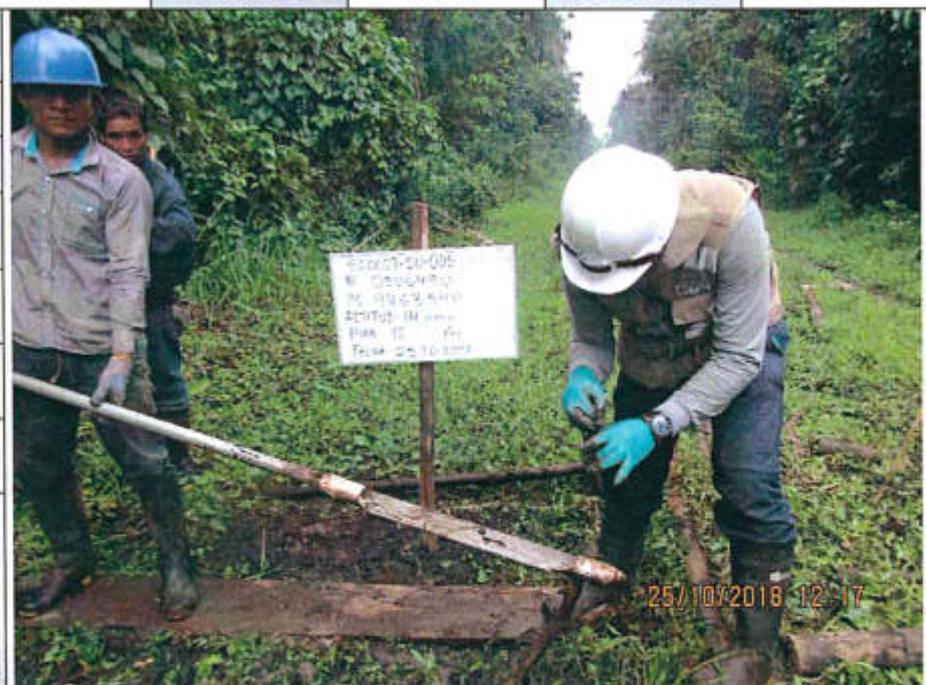
DESCRIPCIÓN: Presencia de suelo saturado en el sitio impactado S0027.

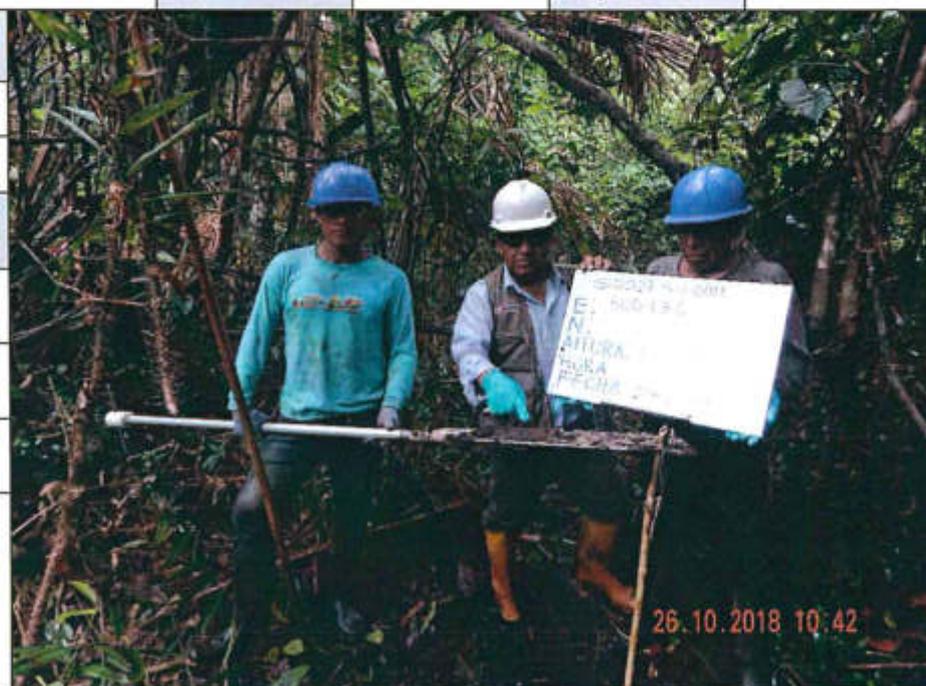
DESCRIPCIÓN: Perfil del suelo, en el que se observa presencia de materia orgánica, raíces y suelo saturado en agua.

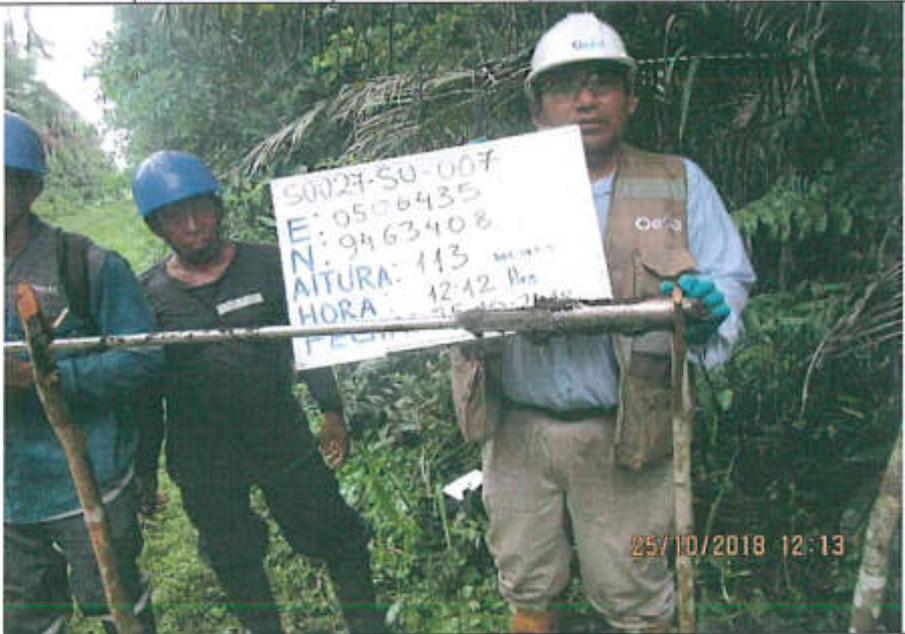
Fecha: 25/10/2018					
Hora: 12:12					
COORDENADAS UTM -WGS 84 – ZONA 18M					
Este (m): 506435					
Norte (m): 9463408					
Altitud (m.s.n.m): 113					
Precisión: ± 3					
DESCRIPCIÓN:		Muestra de suelo tomada entre 1 m de profundidad en el punto de muestreo 7, en la que no se observó suelo con hidrocarburos.			
IDENTIFICACIÓN DEL SITIO IMPACTADO S0027					
CUE: 2017-05-0033			CUC: 0005-10-2018-402		
Distrito	Parinari	Provincia	Loreto	Departamento	Loreto
FOTOGRAFÍA N.º 6 Sitio S0027

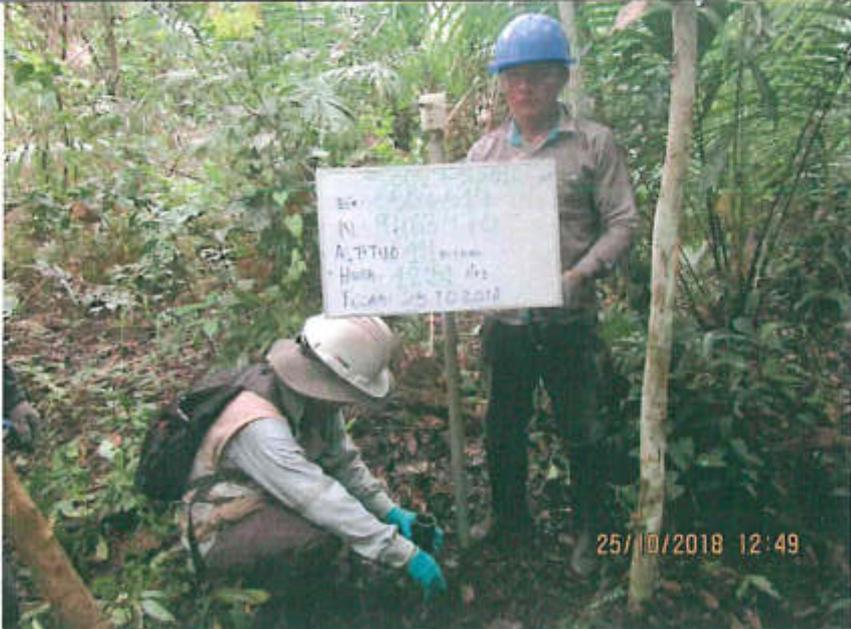
Fecha: 25/10/2018					
Hora: 12:51					
COORDENADAS UTM -WGS 84 – ZONA 18M					
Este (m): 506514					
Norte (m): 9463470					
Altitud (m.s.n.m): 111					
Precisión: ± 3					
DESCRIPCIÓN:		Toma de muestra de suelo S0027-SU-010, en la que ningún parámetro superó el ECA para suelo de uso agrícola.
