Organismo de Evaluación y Fiscalización Ambiental - OEFA

INFORME N.º 00337- 2018-OEFA/DEAM-SSIM

ASUNTO : Informe de Evaluación Ambiental para la Identificación del Sitio Impactado con código S0033, ubicado en el ámbito la cuenca del río Marañón, distrito de Parinari, provincia y departamento de Loreto.

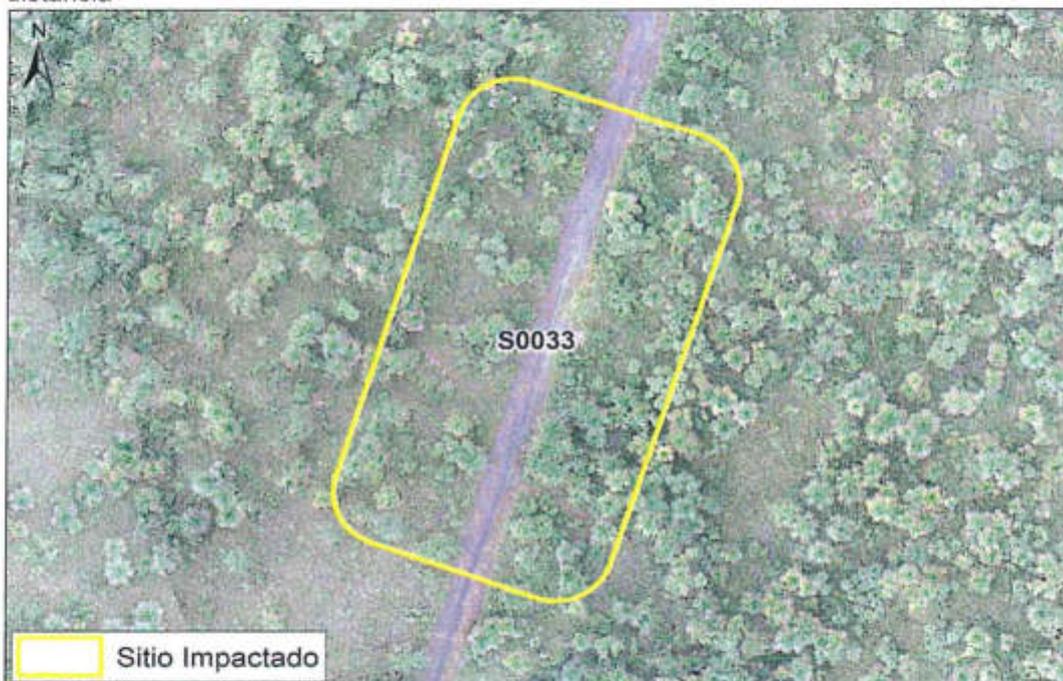
Figura 3-2. Ortofoto del sitio S0033 tomada por un sistema de aeronave piloteada a distancia

Este sitio se encuentra en una zona plana con drenaje pobre (pendiente de 0-2%) y presenta suelo con abundante material orgánico hasta una profundidad de 60 cm aproximadamente, inmediatamente después se evidencian arcillas y limos; asimismo, presenta vegetación herbácea en el derecho de vía del oleoducto; así como, vegetación arbustiva y de bosque de aguajal mixto fuera de este. El sitio se encuentra dentro de la Reserva Nacional Pacaya - Samiria y es atravesado por el Oleoducto Bateria 3, Yanayacu-Terminal río Marañón y una línea de diésel de 3 pulgadas de diámetro.

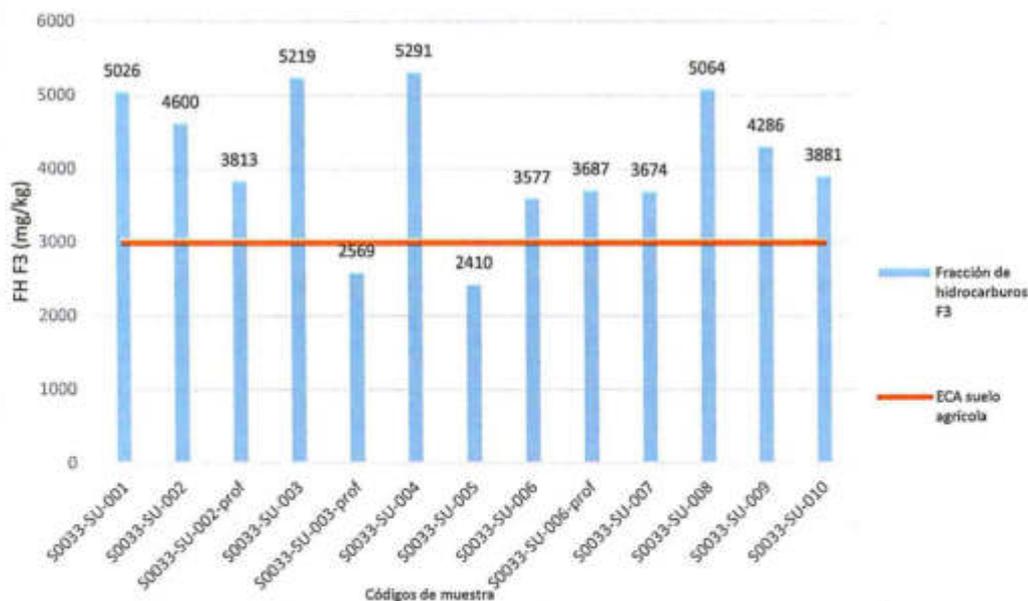
Figura 8-1. Concentraciones de fracción de hidrocarburos F3 en el sitio S0033

Los resultados obtenidos muestran la presencia de suelo contaminado con hidrocarburos (fracción de hidrocarburos F3) en el sitio S0033, cuyas concentraciones han superado el ECA para suelo de uso agrícola (Decreto Supremo N.º 011-2017-MINAM); con lo que se corroboran la presencia de los contaminantes de potencial interés reportados en el Informe de Identificación de Sitio con código YA-08 elaborado por Pluspetrol Norte S. A.

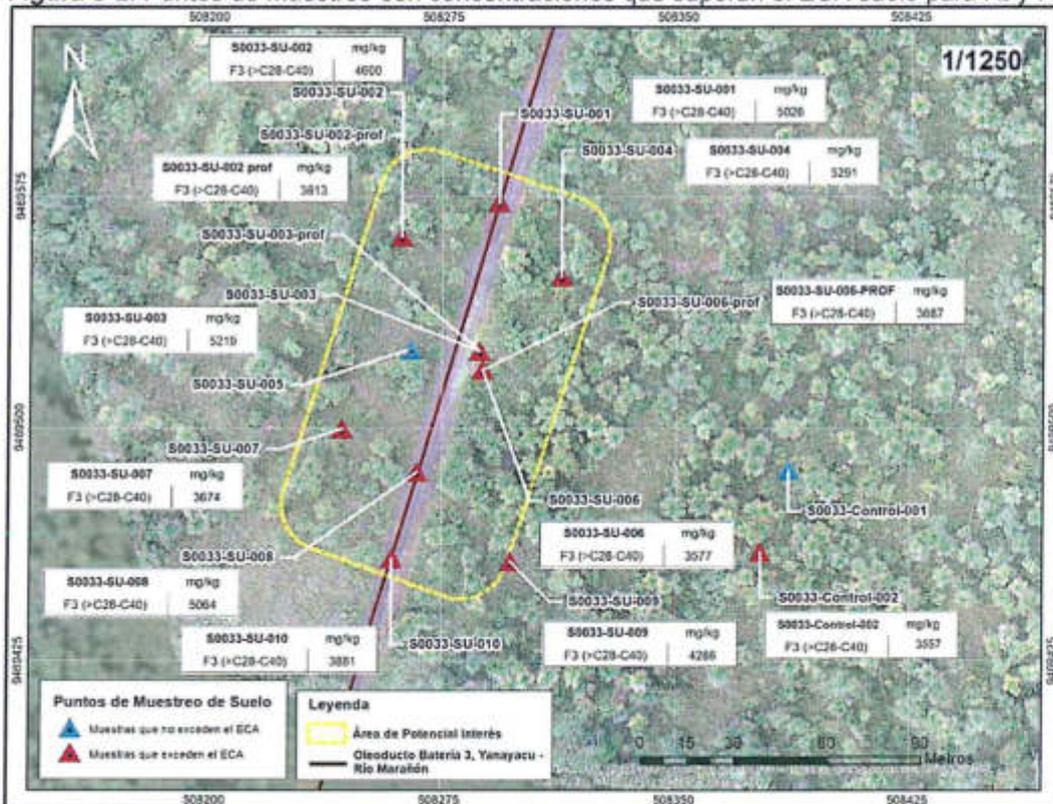
Figura 8-2. Puntos de muestreo con concentraciones que superan el ECA suelo para F2 y F3

Los resultados obtenidos para la muestra, S0033-Control-002, la cual se ubica fuera del API del presente informe (10 025 m²) presentan valores para el parámetro fracción de hidrocarburos F3 que superan el ECA para suelo de uso agrícola.

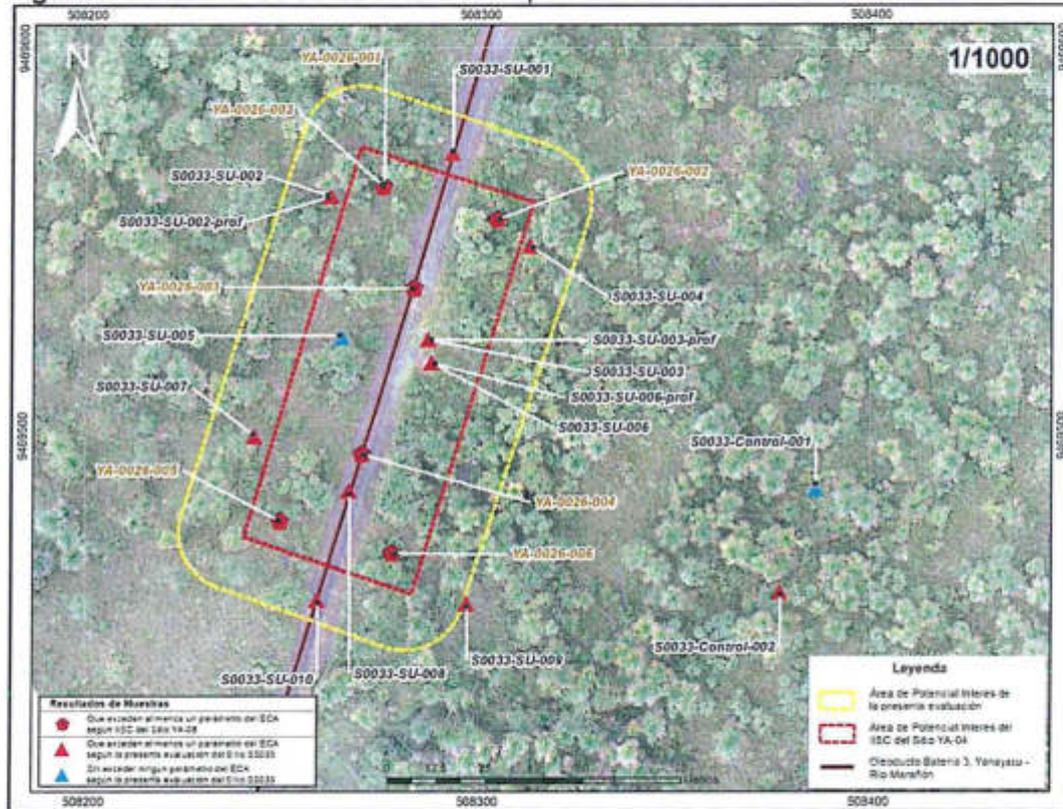
Figura 9-1. Resultados de las muestras disponibles en el sitio S0033

Asimismo, de los resultados encontrados para las muestras S0033-Control-002, la cual se encuentra fuera del API y cuyo resultado para la fracción de hidrocarburos F3 ha superado los ECA para suelo agrícola, se advierte que este punto no corresponde a punto blanco o control sino a un área que se encontraría afectada por la presencia de hidrocarburos en la fracción F3, por lo cual se debe considerar como información referencial a fin de evaluar si conforman nuevas áreas para su identificación como sitio impactados en el marco de la Ley N.º 30321.

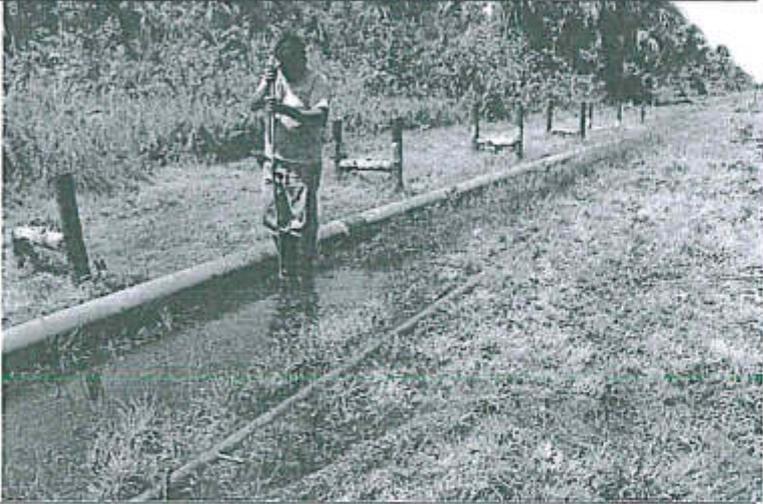
Fecha: 23/08/2017 Hora: 10:59 horas					
Este (m): 508279					
Norte (m): 9469530					
Altitud (m.s.n.m): 102					
COORDENADAS UTM - WGS 84 ZONA: 18 M					
Descripción:	Trabajos de hincado en el sitio S0033.				
Fotografía N.º 4

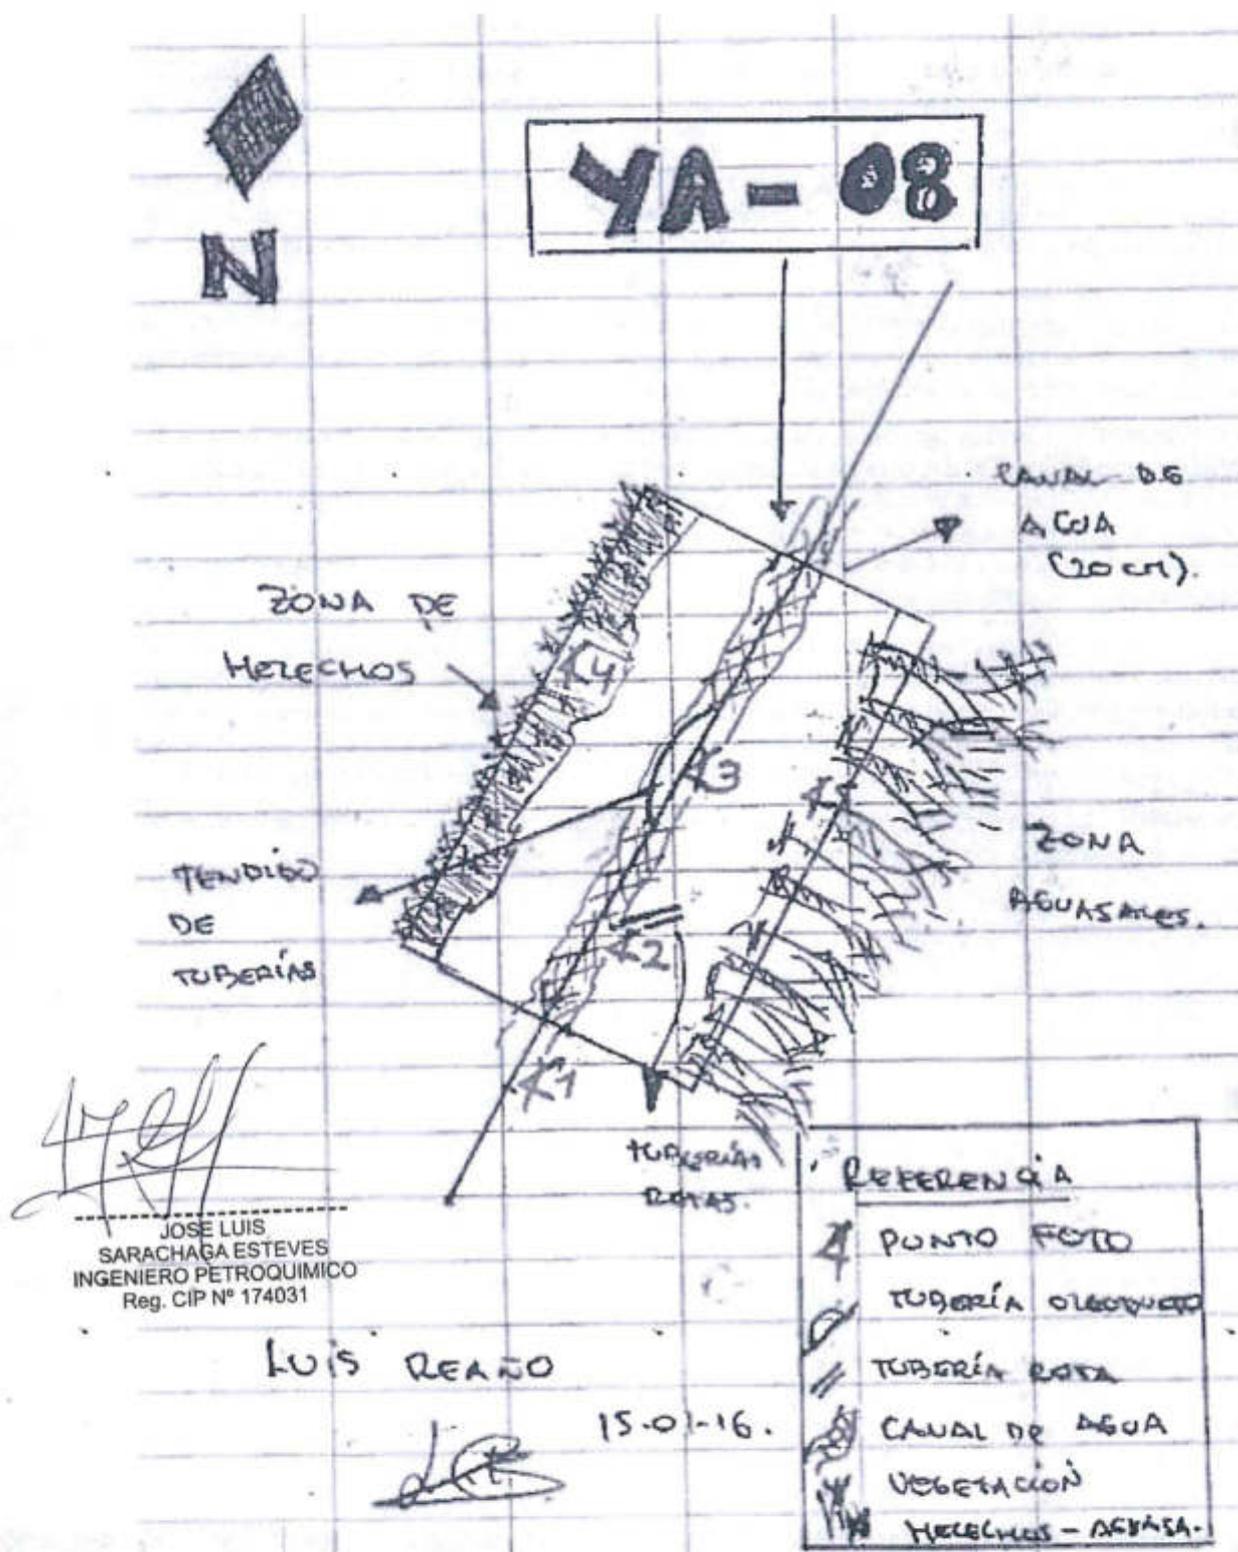
FIGURA 3
Croquis del Sitio YA-08

Por error involuntario, se consideró durante la elaboración del croquis (etapa de campo) que el cuerpo de agua encontrado era un canal de agua. Sin embargo, durante la etapa de gabinete se confirmó que correspondía al derecho de vía inundado/anegado estacionalmente.

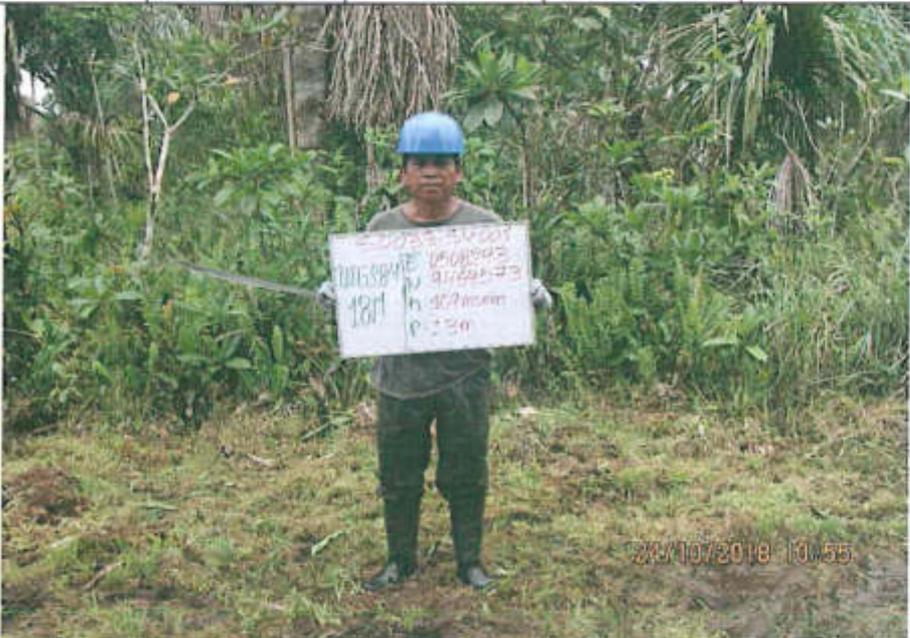
Distrito	Parinari	Provincia	Loreto	Departamento	Loreto
FOTOGRAFÍA N.º 1 S0033-SU-001

Fecha: 24/10/2018					
Hora: 10:55					
COORDENADAS UTM -WGS 84 – ZONA 18M					
Este (m): 508293					
Norte (m): 9469573					
Altitud (m s.n.m): 109					
Precisión: ± 3					
DESCRIPCIÓN:		Punto de muestreo S0033-SU-001, en el cual se muestra un suelo saturado y con abundante materia orgánica.

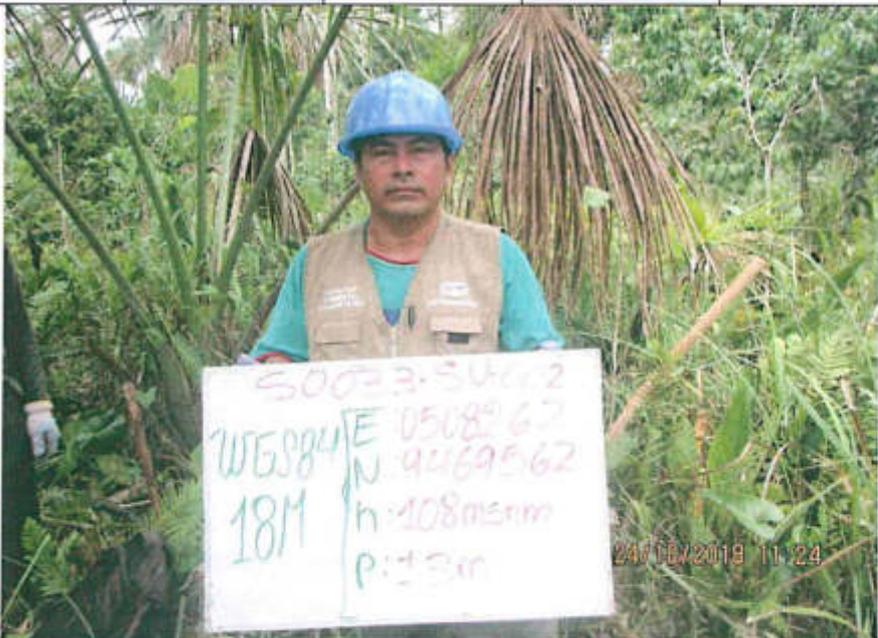
Distrito	Parinari	Provincia	Loreto	Departamento	Loreto
FOTOGRAFÍA N.º 2 S0033-SU-002

Fecha: 24/10/2018					
Hora: 11:24					
COORDENADAS UTM -WGS 84 – ZONA 18M					
Este (m): 508262					
Norte (m): 9469562					
Altitud (m s.n.m): 108					
Precisión: ± 3					
DESCRIPCIÓN:		Vista panorámica del sitio S0033-SU-002 donde se evidencia la vegetación propia de la zona (herbácea y arbustiva), en el cual se realizó el muestreo.

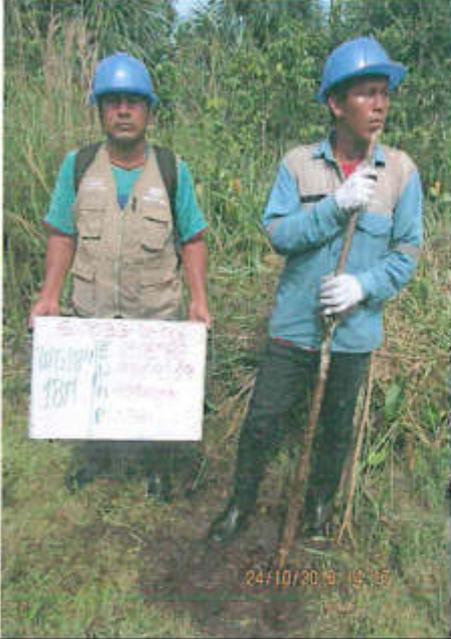
Distrito	Parinari	Provincia	Loreto	Departamento	Loreto
FOTOGRAFÍA N.º 5 S0033-SU-006

Fecha: 24/10/2018					
Hora: 14:17					
COORDENADAS UTM -WGS 84 - ZONA 18M					
Este (m): 508288					
Norte (m): 9469519					
Altitud (m.s.n.m): 109					
Precisión: ± 3					
DESCRIPCIÓN:		Punto de muestreo S0033-SU-006, en el cual se muestra un suelo saturado y con abundante materia orgánica (raíces).

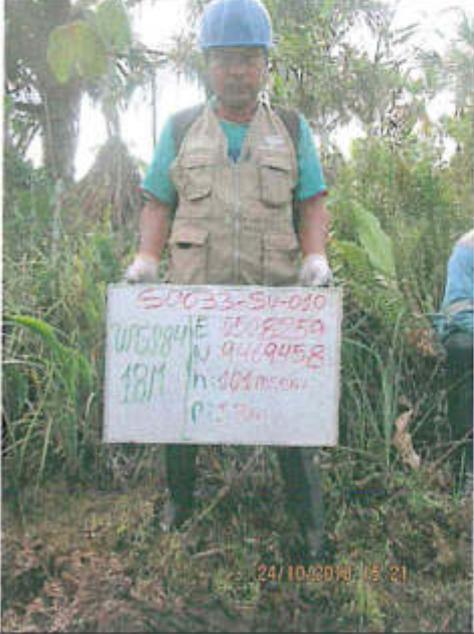
Distrito	Parinari	Provincia	Loreto	Departamento	Loreto
FOTOGRAFÍA N.º 6 S0033-SU-010

Fecha: 24/10/2018					
Hora: 15:21					
COORDENADAS UTM -WGS 84 - ZONA 18M					
Este (m): 508259					
Norte (m): 9469458					
Altitud (m.s.n.m): 101					
Precisión: ± 3					
DESCRIPCIÓN:		Punto de muestreo S0033-SU-010, en el cual se muestra un suelo saturado y con abundante materia orgánica (raíces).

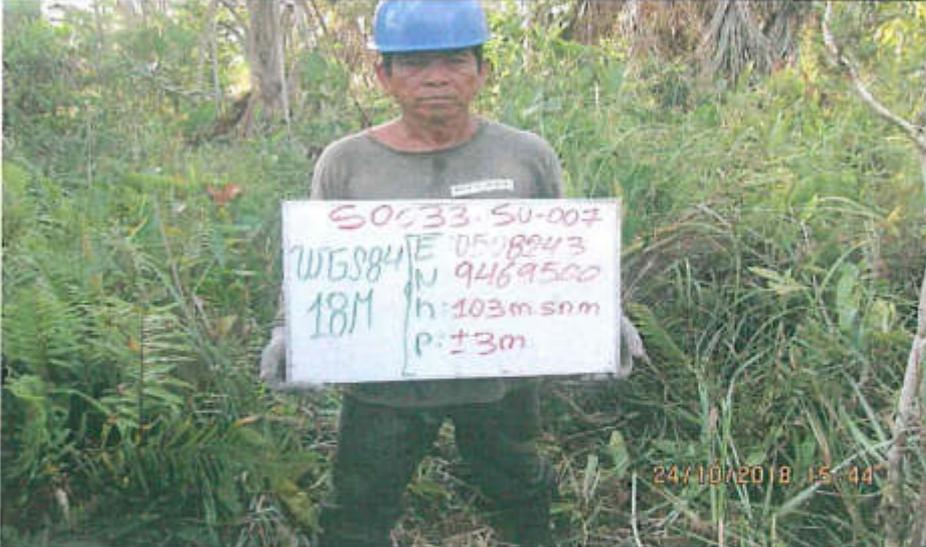
FOTOGRAFÍA N.º 10 S0033-SU-007					
Fecha: 24/10/2018					
Hora: 15:44					
COORDENADAS UTM -WGS 84 - ZONA 18M					
Este (m): 508243					
Norte (m): 9469500					
Altitud (m.s.n.m): 103					
Precisión: ± 3					
DESCRIPCIÓN:					
Punto de muestreo S0033-SU-007, en el cual se muestra un suelo saturado y con abundante materia orgánica (raíces).

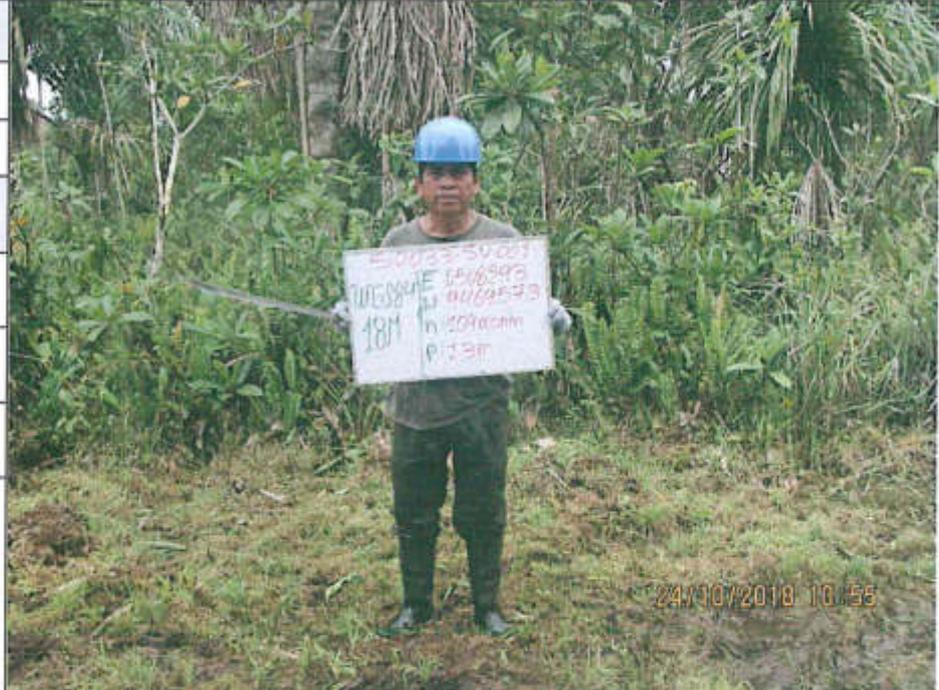
Distrito	Parinari	Provincia	Loreto	Departamento	Loreto
FOTOGRAFÍA N.º 1 Sitio S0033					
Fecha: 24/10/2018					
Hora: 10:55					
COORDENADAS UTM -WGS 84 – ZONA 18M					
Este (m): 508293					
Norte (m): 9469573					
Altitud (m.s.n.m): 109					
Precisión: ± 3					
DESCRIPCIÓN: Ubicación del punto de muestreo S0033-SU-001, se observa presencia de vegetación herbácea en el derecho de vía del ducto y vegetación propia de bosque de aguajal.

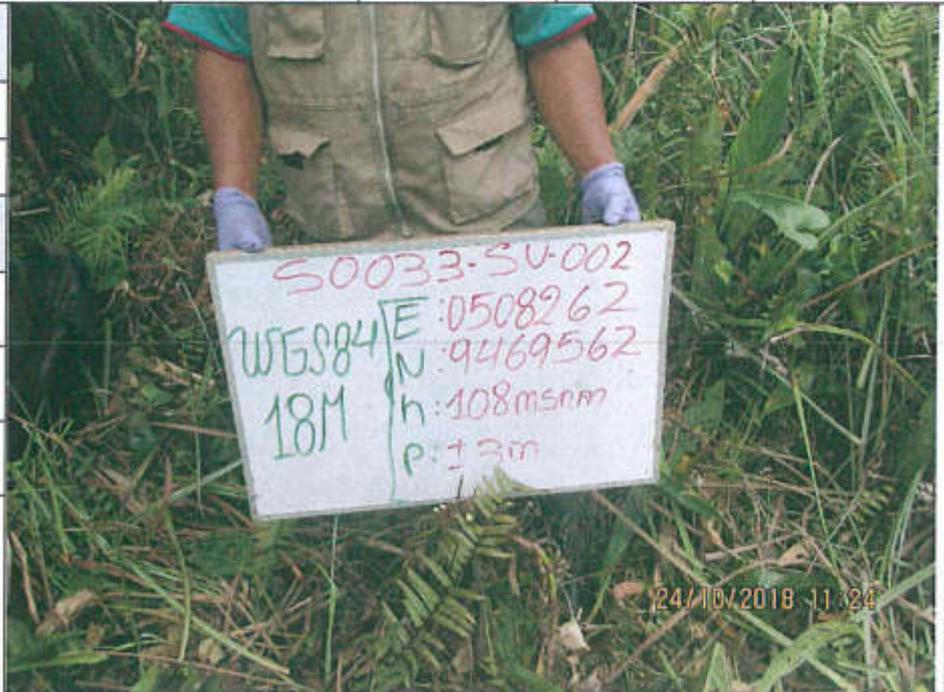
Distrito	Parinari	Provincia	Loreto	Departamento	Loreto
FOTOGRAFÍA N.º 2 Sitio S0033					
Fecha: 24/10/2018					
Hora: 11:24					
COORDENADAS UTM -WGS 84 – ZONA 18M					
Este (m): 508262					
Norte (m): 9469562					
Altitud (m.s.n.m): 108					
Precisión: ± 3					
DESCRIPCIÓN: Ubicación del punto de muestreo S0033-SU-002.

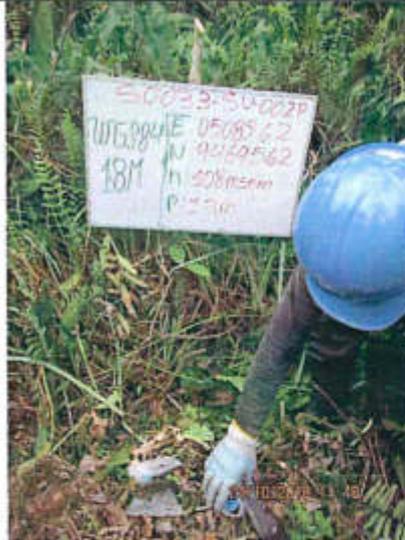
Distrito	Parinari	Provincia	Loreto	Departamento	Loreto
<p>FOTOGRAFÍA N.º 3 Sitio S0033</p>					
<p>Fecha: 24/10/2018</p>					
<p>Hora: 11:48</p>					
<p>COORDENADAS UTM -WGS 84 – ZONA 18M</p>					
<p>Este (m): 508262</p>					
<p>Norte (m): 9469562</p>					
<p>Altitud (m.s.n.m): 108</p>					
<p>Precisión: ± 3</p>					
<p>DESCRIPCIÓN: Ubicación del punto de muestreo S0033-SU-002-Prof, tomada entre 1,5 a 3,0 m de profundidad.</p>

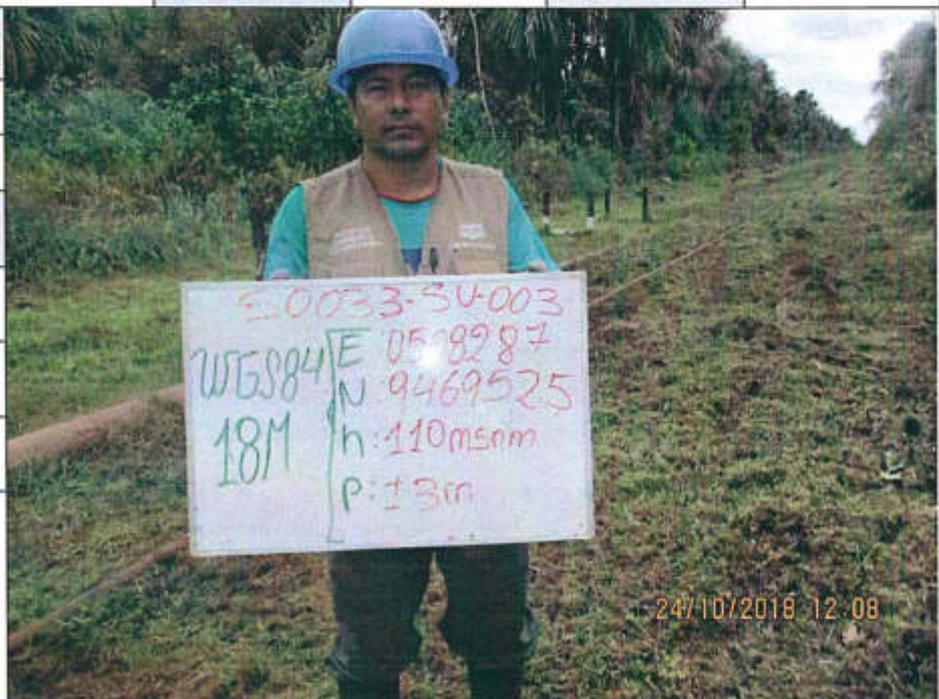
Distrito	Parinari	Provincia	Loreto	Departamento	Loreto
<p>FOTOGRAFÍA N.º 4 Sitio S0033</p>					
<p>Fecha: 24/10/2018</p>					
<p>Hora: 12:07</p>					
<p>COORDENADAS UTM -WGS 84 – ZONA 18M</p>					
<p>Este (m): 508287</p>					
<p>Norte (m): 9469525</p>					
<p>Altitud (m.s.n.m): 110</p>					
<p>Precisión: ± 3</p>					
<p>DESCRIPCIÓN: Ubicación del punto de muestreo S0033-SU-003, cerca al oleoducto de 8 pulgadas y al dieselucto de 3 pulgadas, en el DdV.</p>

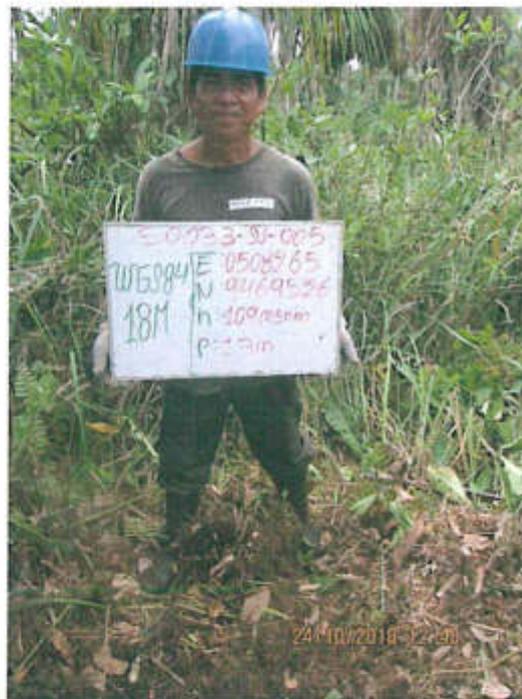
Distrito	Parinari	Provincia	Loreto	Departamento	Loreto
FOTOGRAFÍA N.º 5 Sitio S0033					
Fecha: 24/10/2018					
Hora: 12:48					
COORDENADAS UTM -WGS 84 – ZONA 18M					
Este (m): 508265					
Norte (m): 9469526					
Altitud (m.s.n.m): 109					
Precisión: ± 3

Ubicación del punto de muestreo S0033-SU-005, en el cual se muestra un suelo con abundante materia orgánica (raíces).

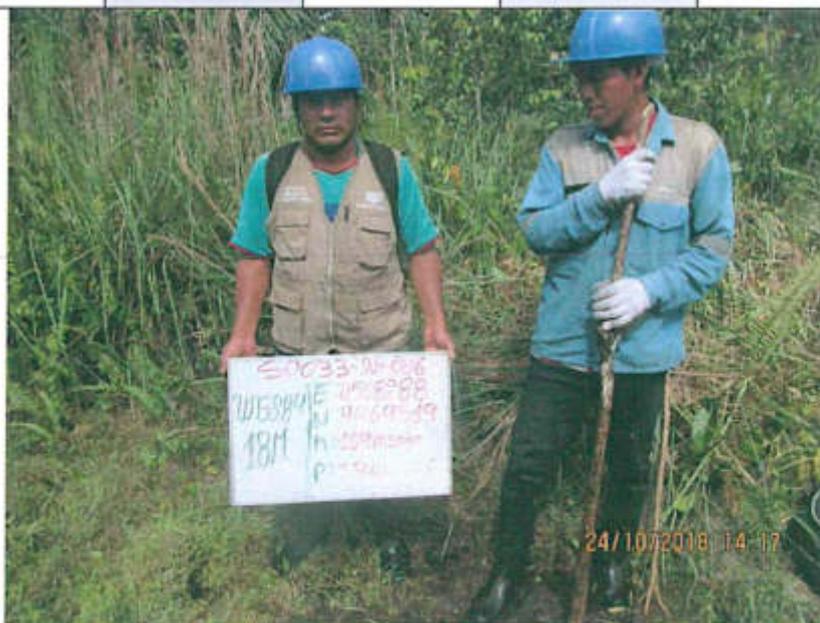
Distrito	Parinari	Provincia	Loreto	Departamento	Loreto
FOTOGRAFÍA N.º 6 Sitio S0033					
Fecha: 24/10/2018					
Hora: 14:17					
COORDENADAS UTM -WGS 84 – ZONA 18M					
Este (m): 508288					
Norte (m): 9469519					
Altitud (m.s.n.m): 109					
Precisión: ± 3

Ubicación del punto de muestreo S0033-SU-006, en el cual se muestra un suelo saturado y con abundante materia orgánica (raíces).

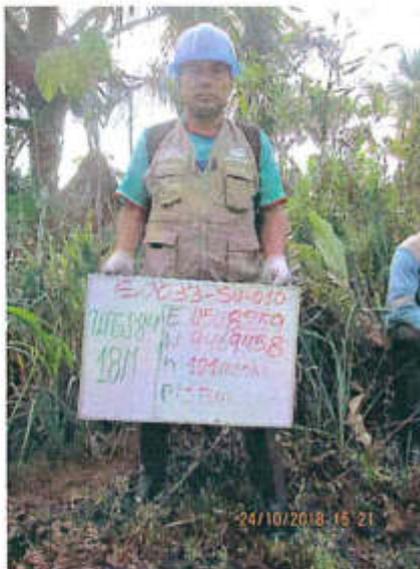
Ubicación del punto de muestreo S0033-SU-0010.

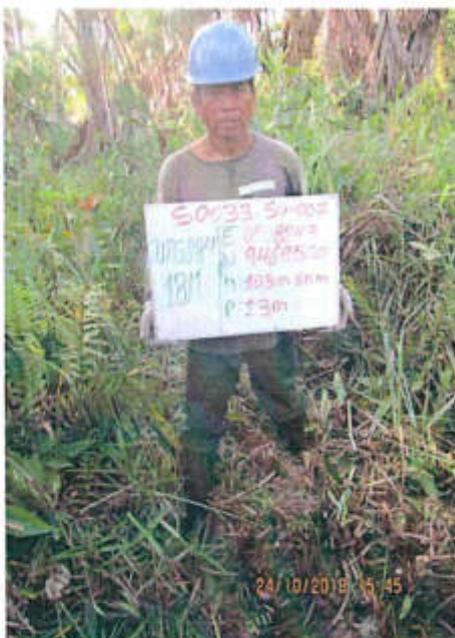
Ubicación del punto de muestreo S0033-SU-007.

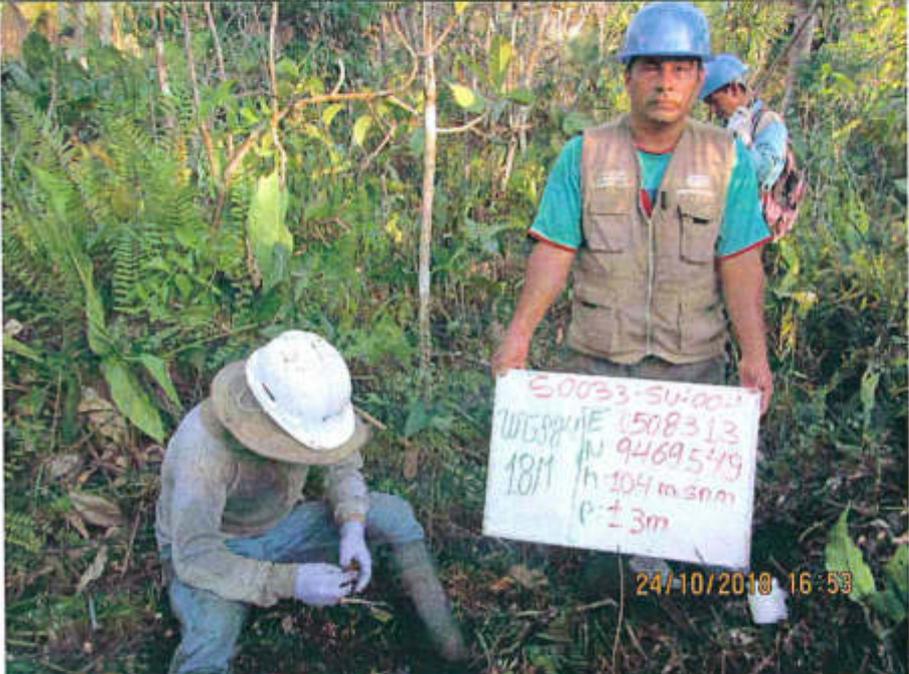
Ubicación del punto de muestreo S0033-SU-004.

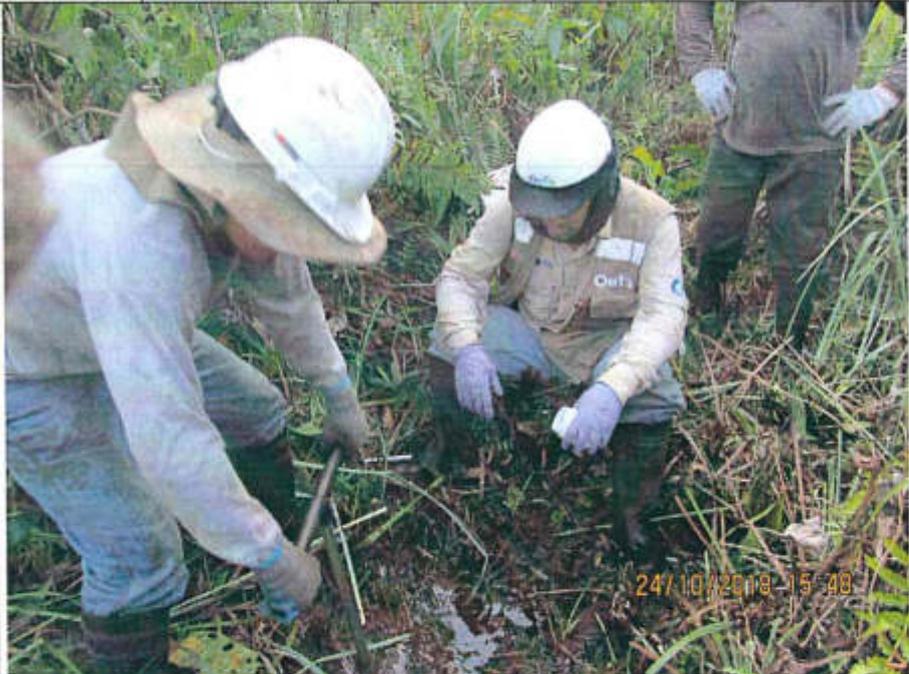
<p>DESCRIPCIÓN:</p>					
<p>Toma de muestra de suelo S0033-SU-007, de donde se tomó una de las muestras con el parámetro de hidrocarburos en la fracción F3 que superó el ECA para suelo de uso agrícola.</p>
