**INFORME N° 0011-2022-OEFA/DEAM-SSIM**

ASUNTO : Informe de Evaluación Ambiental para la identificación del sitio impactado por actividades de hidrocarburos con código S0462, ubicado en la microcuenca TIGR-49, en el ámbito de la cuenca del río Tigre, distrito Tigre, provincia y departamento Loreto.

FECHA : Lima, 29 de abril de 2022

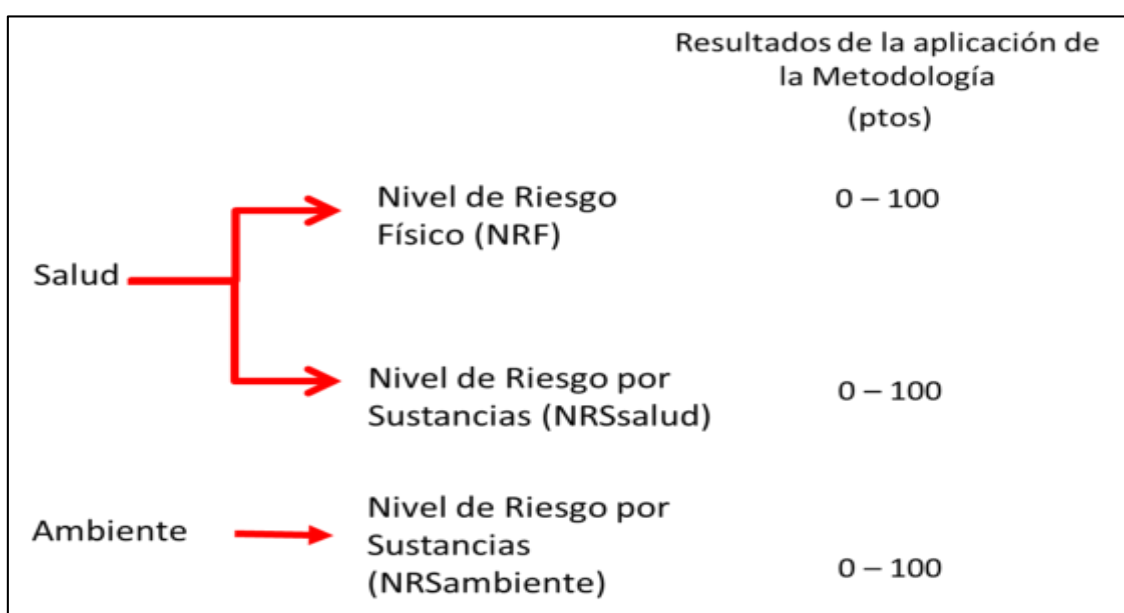
Figura 7.6. Indicadores de riesgos por presencia de peligros de tipo físico y por presencia de sustancias contaminantes

La metodología establece 3 indicadores que muestran los riesgos por la presencia de peligros de tipo físico y por la presencia de sustancias contaminantes, tal como se muestra en la Figura 7.6.

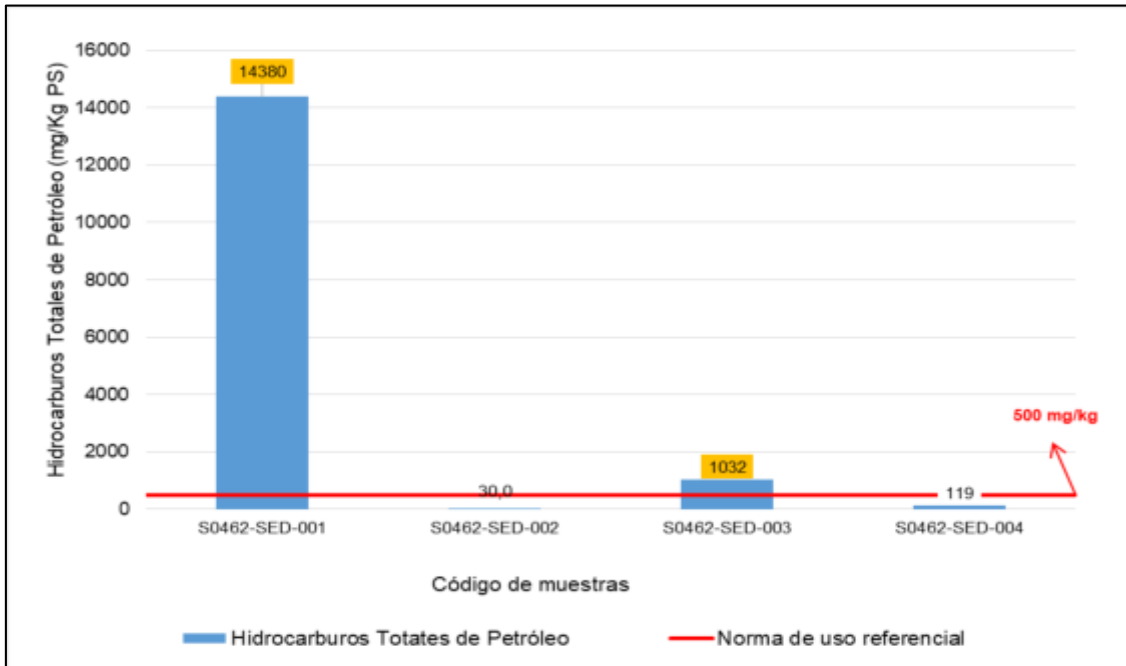
En la Figura 8.1 se presentan las concentraciones de TPH en las muestras de sedimento tomadas en la quebrada Ceticoyacu del sitio S0462; de las 4 muestras tomadas, 2 muestras con códigos S0462-SED-001 y S0462-SED-003 superaron el valor ESL establecido para TPH en el Protocolo de detección ecológico Anexo 2 del Manual de usuario del Atlantic RBCA para sitios impactados con petróleo en el Atlántico canadiense.

Figura 8.1. Resultados de hidrocarburos totales de petróleo (TPH) de las muestras de sedimento en el sitio S0462

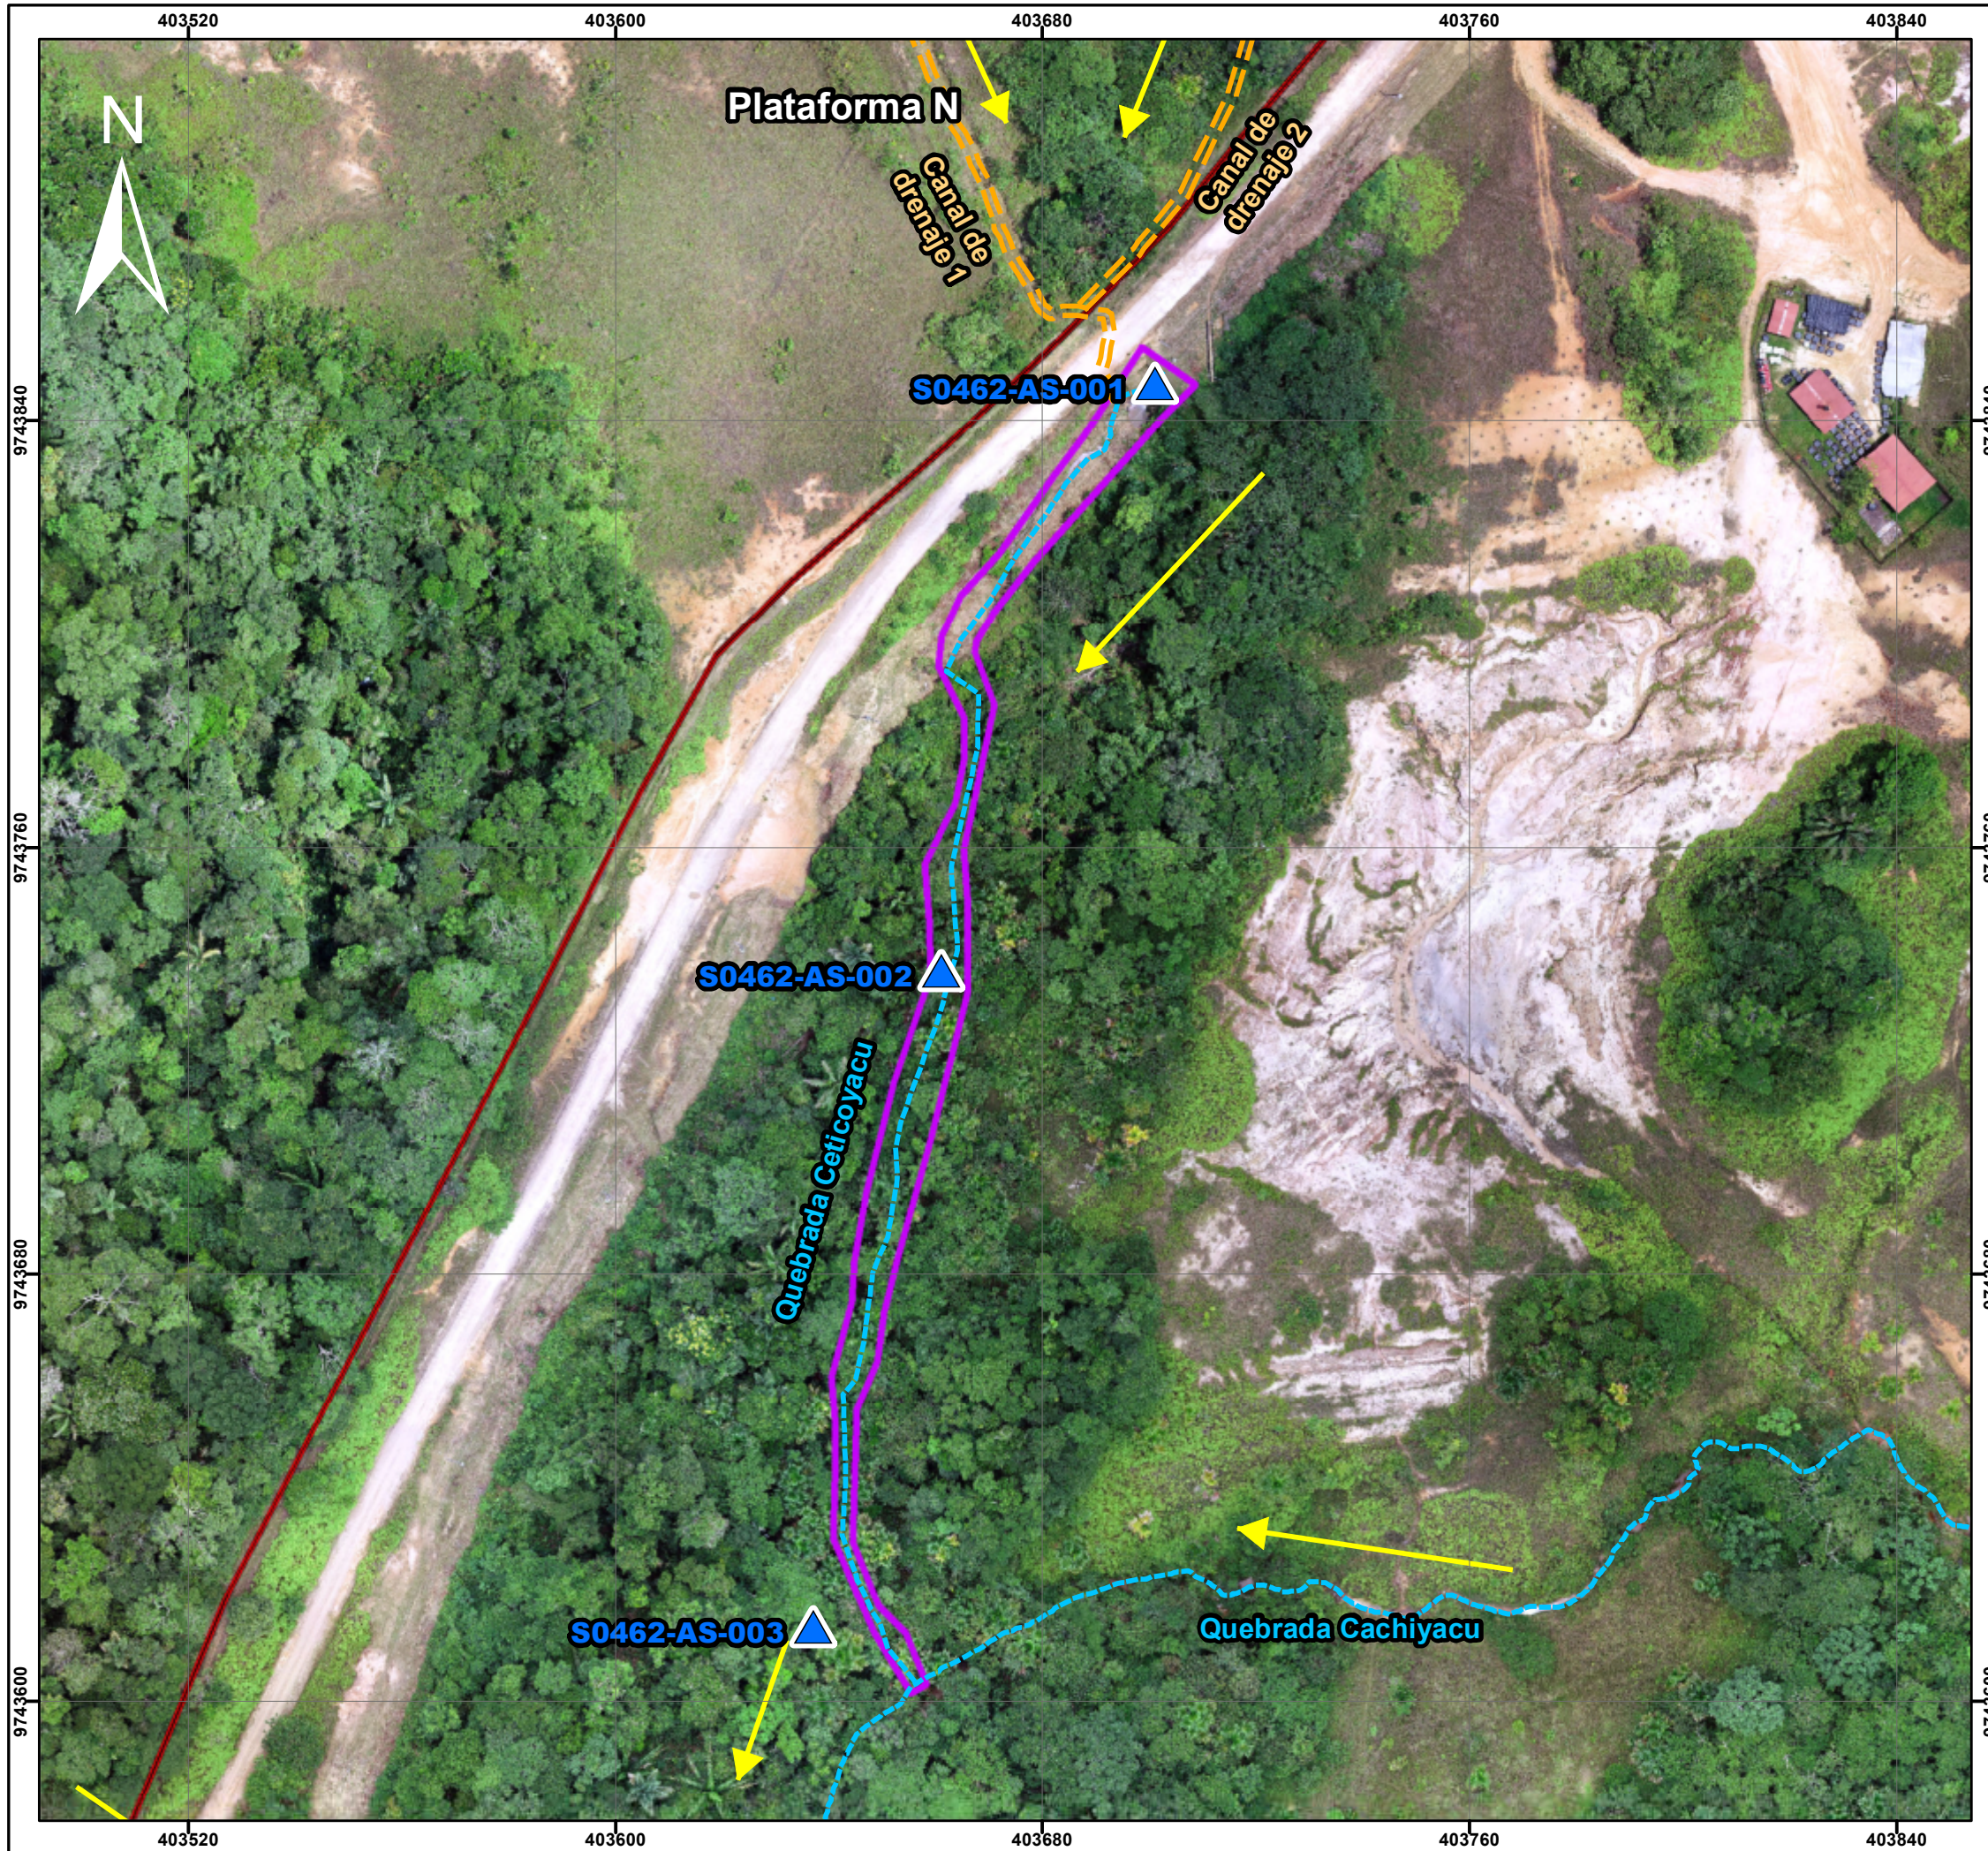
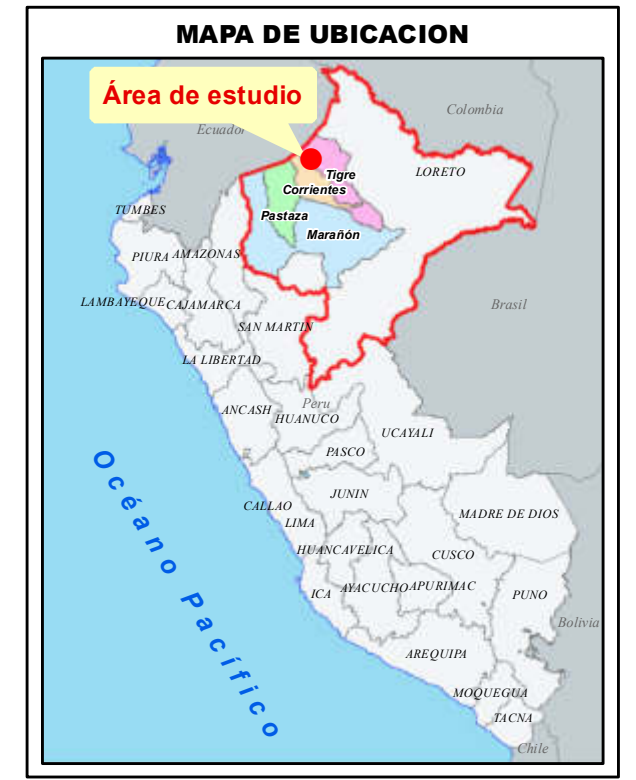
Mapa de ubicación de puntos de muestreo de agua superficial
en el sitio S0462

PERÚ Ministerio del Ambiente	Organismo de Evaluación y Fiscalización Ambiental
	Departamento Loreto - Provincia Loreto - Distrito Tigré	
EVALUACIÓN AMBIENTAL PARA LA IDENTIFICACIÓN DEL SITIO IMPACTADO		
MAPA DE PUNTOS DE MUESTREO DE AGUA SUPERFICIAL EN EL SITIO CON CÓDIGO S0462		
<p>0 12.5 25 50 75 100 Metros.</p>		
<p>Escala : 1/1250 Datum Horizontal WGS84 Proyección Transversa de Mercator Sistema de Coordenadas - UTM - Zona 18 Sur</p>		
Elaborado:	CSIG OEFA	Fecha: Febrero 2022
Fuente:	Cartas Nacionales, escala 1:100 000 - IGN; Centros Poblados - INEI, Subdirección de Sitios Impactados de la Dirección de Evaluación Ambiental - OEFA

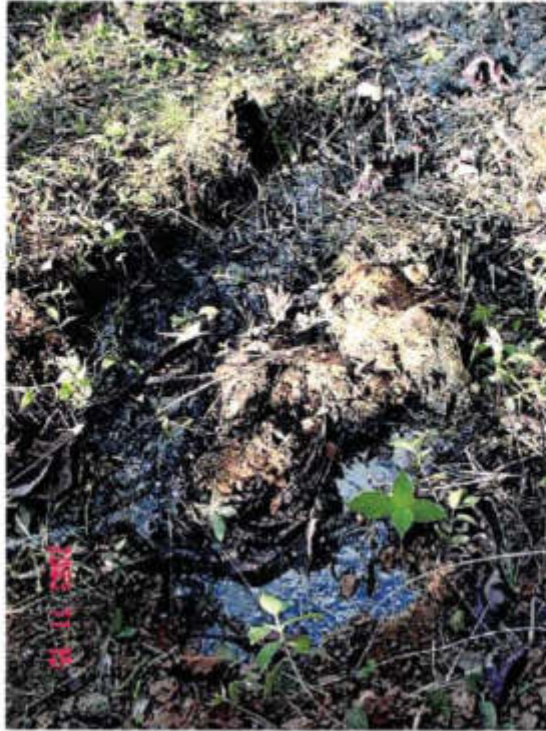
Foto 46 : (SJAC12) Vista del afloramiento de material petrolizado panorámica de la locación del pozo 28, el área del afloramiento se ubica en el extremo izquierdo de la fotografía.

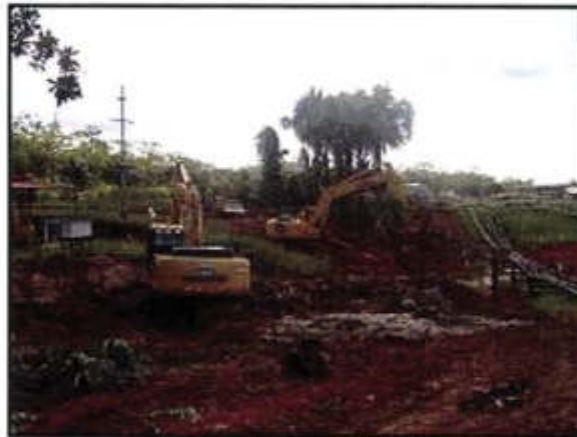
Fotografía 1.- Vista de la excavación de material contaminado previos a la remediación.

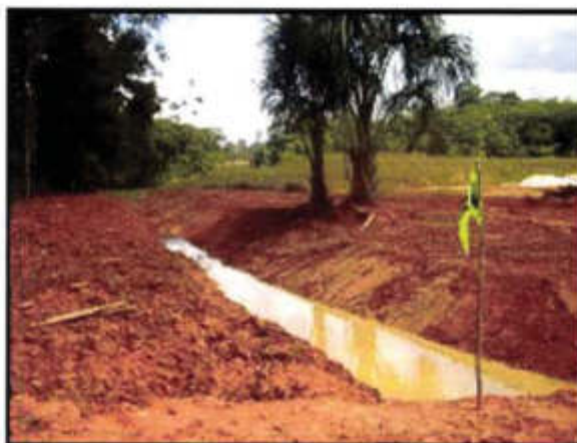
Fotografía 2.- Canal construido para el drenaje y desvío de agua de escorrentía.

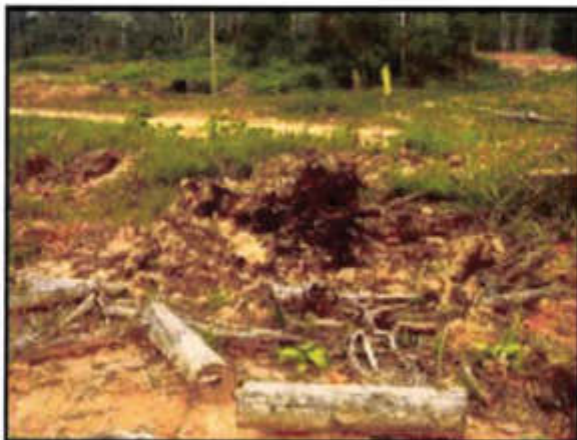
Fotografía 3.- Vista cercana suelo contaminado encontrado en el sitio SJAC 15.

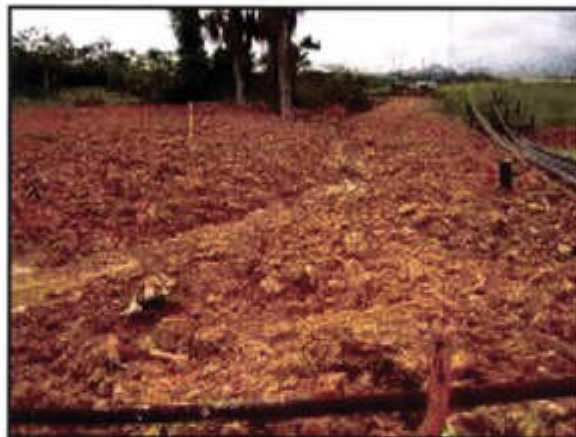
Fotografía 4.- Vista del sitio SJAC 15 remediado, previo a la revegetación.

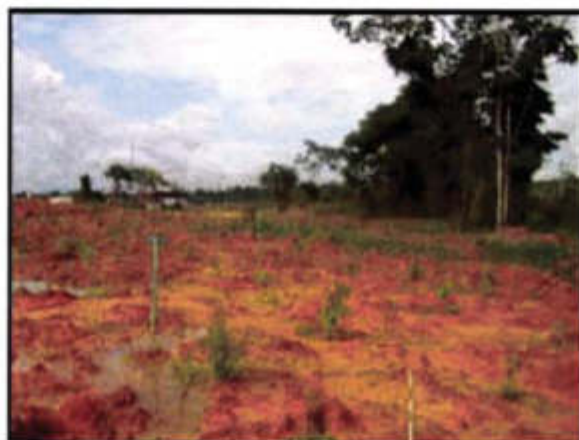
Fotografía 5.- Plantones de *Inga edulis* "guaba" sembrados en el sitio remediado.

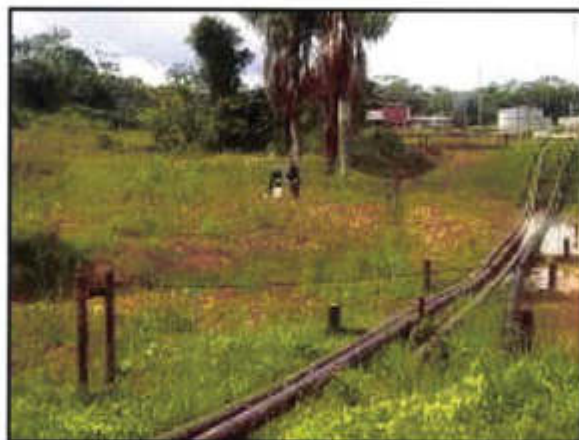
Fotografía 6.- Vista general del área remediada, se aprecia el área casi completamente cubierta de vegetación de crecimiento natural y plantones instalados.

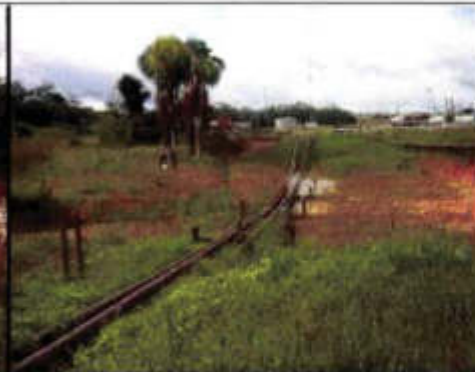
Foto 02: Vista general parcial de la parte Norte del área remediada fotografía tomada muy cerca al acceso y al de la línea de producción.

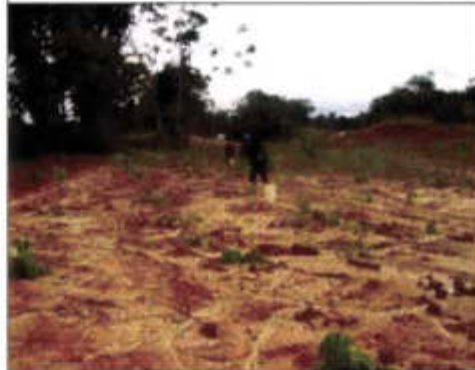
Foto 03: Vista parcial de la zona Sur del sitio remediado. En el se puede apreciar la reforestación desarrollada.

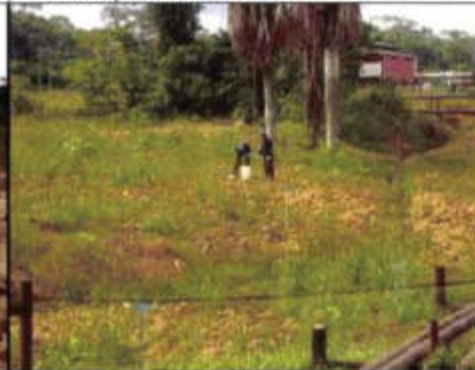
Foto 04: Realizando el monitoreo de suelos mediante la realización de calicatas distribuidas en todo el área remediada para la muestra M-01.

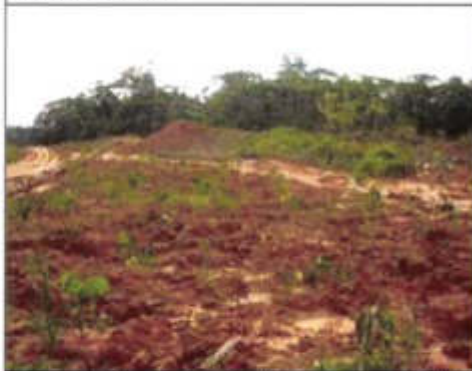
Foto 11: Área remediada, con vegetación instalada en proceso de crecimiento.

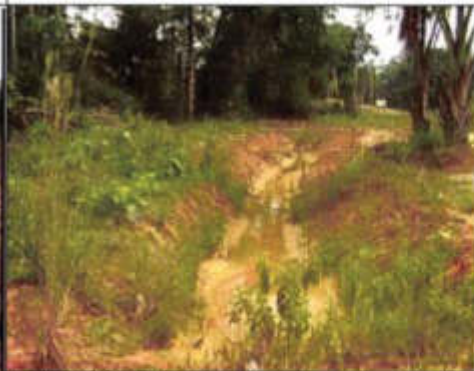
Foto 12: Canal de drenado pluvial principal, construido en el sitio remediado.

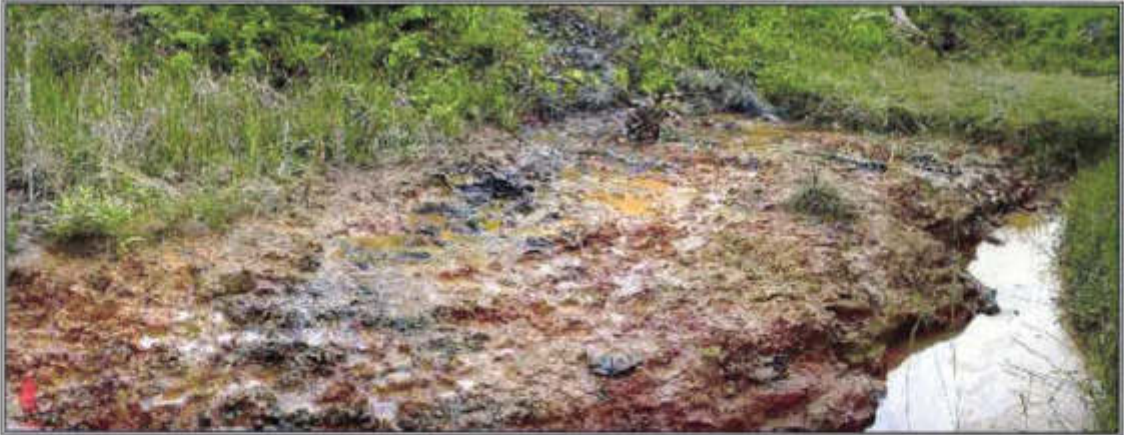
Lugar	SJAC 16	Coordenadas UTM (PSAD 56)	Norte	De 9 743 963 a 9 744 221
			Este	De 403 848 a 403 939
Ubicación	Al Sur de la locación del pozo 28 de San Jacinto.			
Descripción del área previa a la remediación				
Cauce de un pequeño arroyo, que recibe el drenaje del tanque sumidero del pozo 28 a través de una tubería enterrada que cruza la carretera. En los primeros 50 de la ribera presentaba costras endurecidas de óxidos metálicos y el agua presentaba una coloración anaranjada intensa.				
Origen de la contaminación				
Pobablemente tuberías o chatarra corroída que atraviesa el agua al cruzar la carretera.				
Área estimada a remediar	188 m ²	Profundidad promedio estimada de contaminación		50 cm.
TPH %	0,90%	Conductividad μS/cm.	-----	Cloruros mg/Kg.

Vista parcial del sitio afectado en el sitio SJAC 16

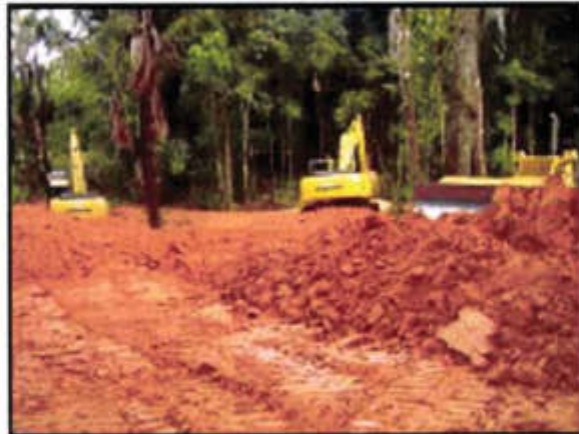
Fotografía 1.- Vista de la excavación de suelo contaminado.

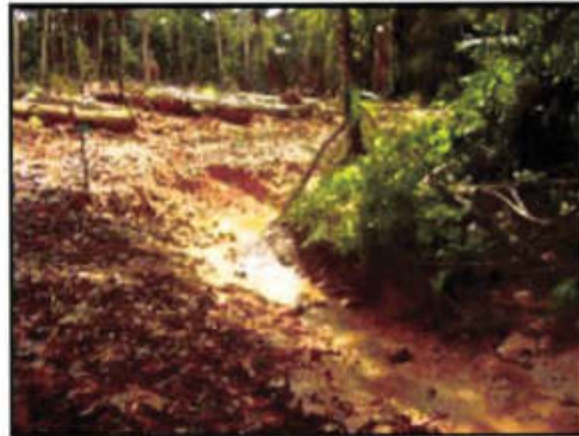
Fotografía 2.- Canal construido para el drenaje y desvío de agua de escorrentía.

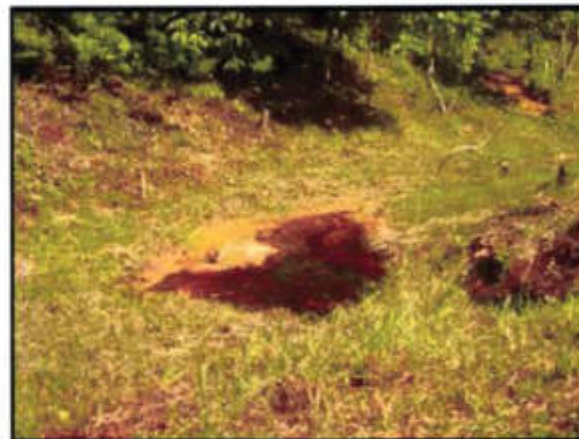
Fotografía 3.- Vista cercana suelo contaminado encontrado en el sitio SJAC 16.

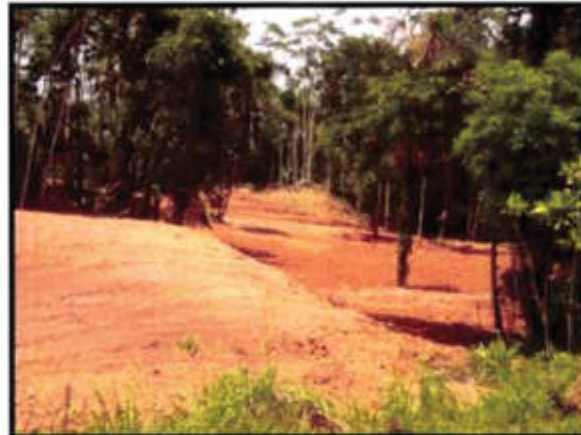
Fotografía 4.- Vista del sitio SJAC 16 remediado, previo a la revegetación.

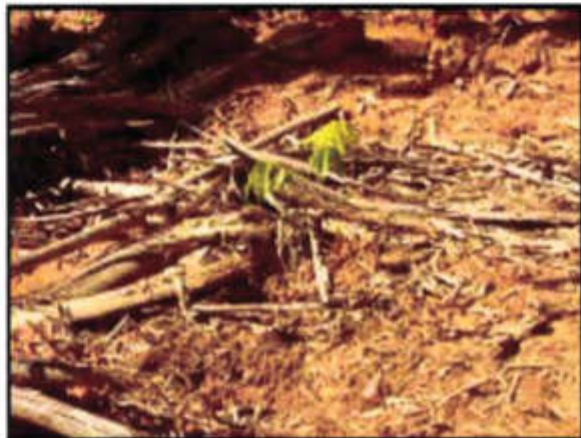
Fotografía 5.- Plantones de *Inga edulis* "guaba" sembrados en el sitio remediado y top soil dispuesto en la superficie..

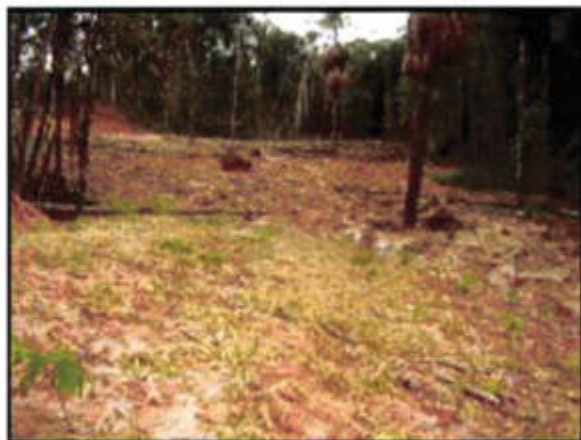
Fotografía 6.- Vista general del área remediada, se aprecia el área casi completamente cubierta de vegetación de crecimiento natural y plantones instaladas.

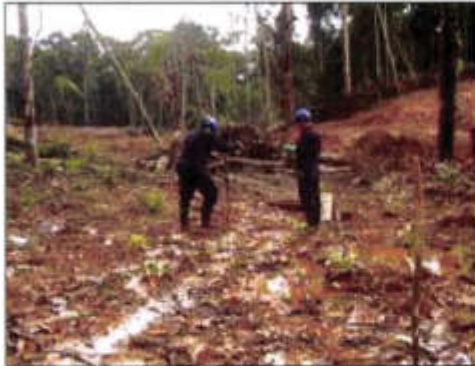
Foto 07: Realizando calicatas para la muestra M-02 en otro sector del área remediada.

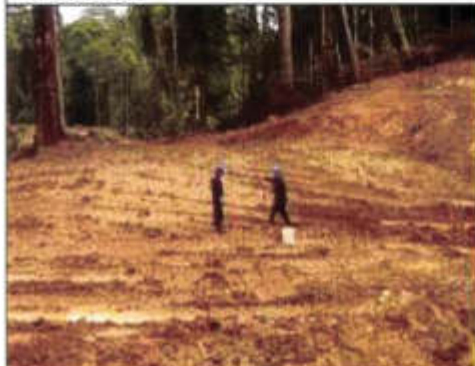
Foto 09: Realizando monitoreo de suelos y haciendo la colecta de muestra M-02 en el lado sur.

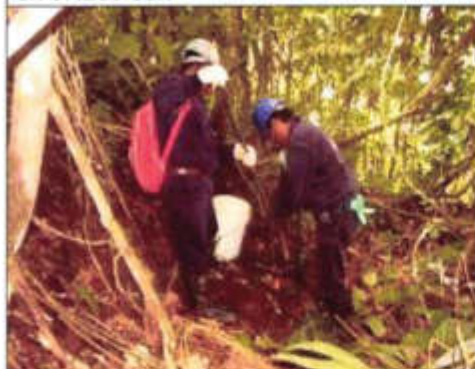
Foto 10: Colecta de la muestra patrón siguiendo el mismo procedimiento que las demás muestras.

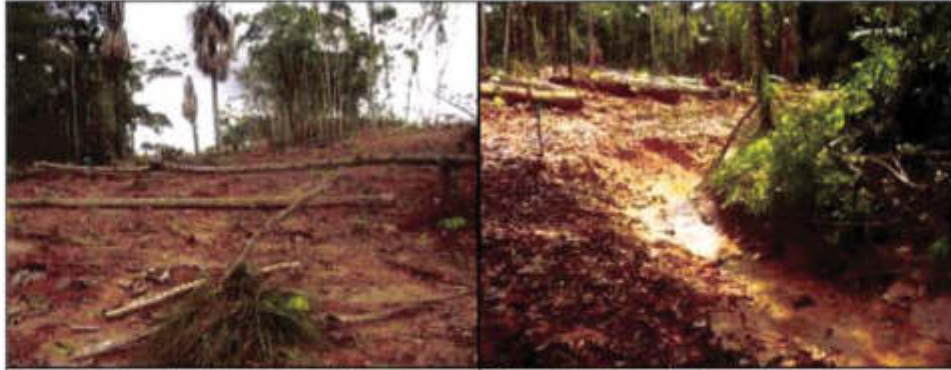
Foto 12: Área remediada con material orgánico dispuesto, y plántones instalados, nótese los troncos y ramas en la superficie del sitio.

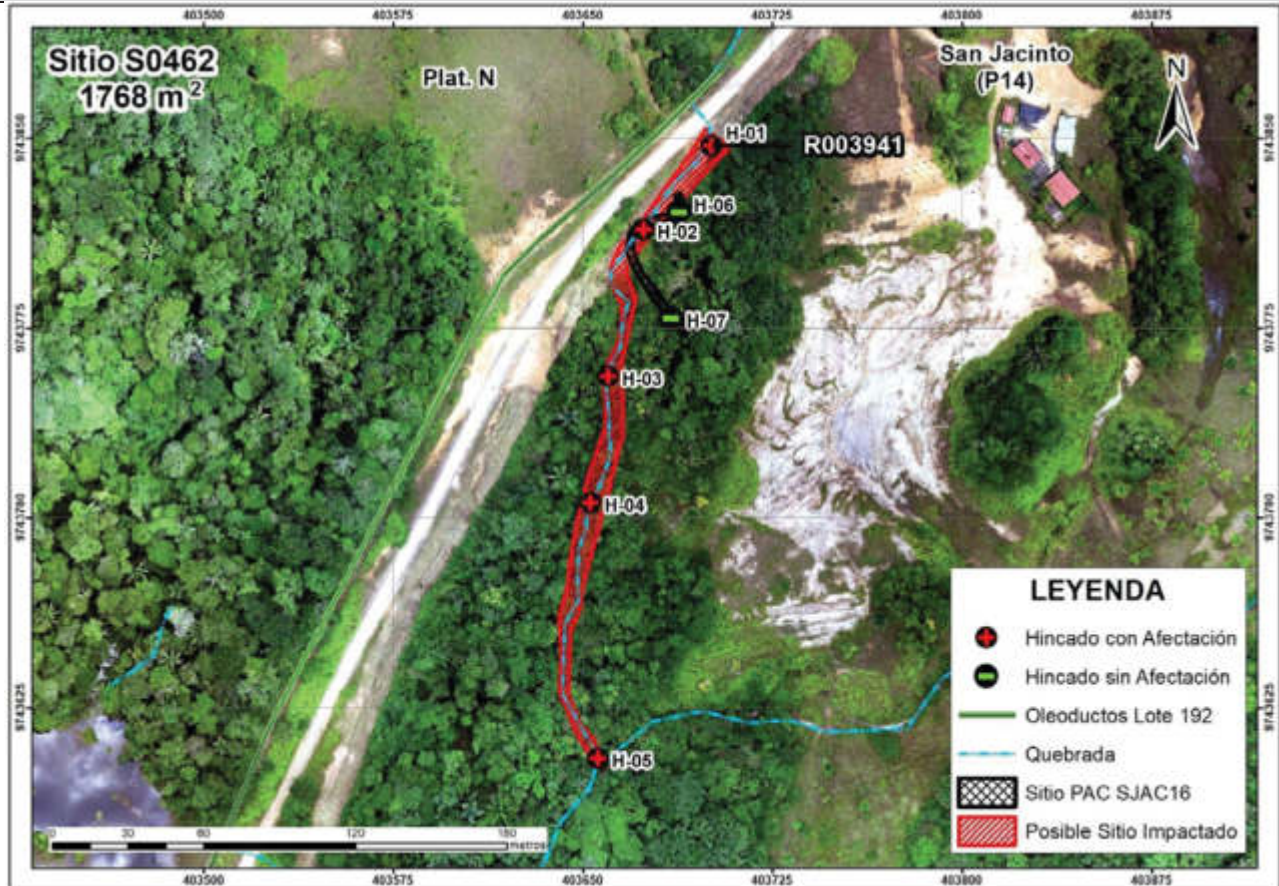
6 MAPA DE EVIDENCIAS ORGANOLÉPTICAS (zonas de hincados y área afectada a nivel organoléptico)

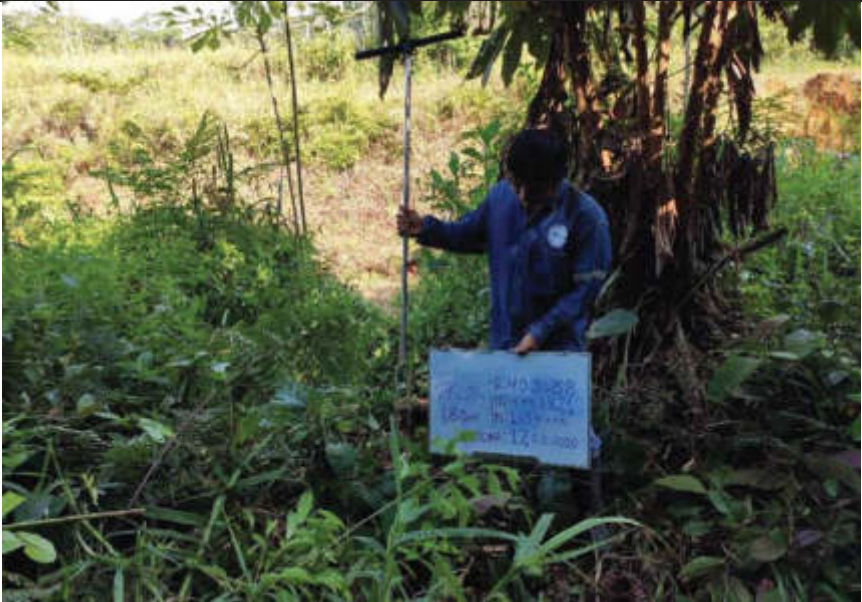
FOTOGRAFÍA N.º 8

Fecha: 12/03/2020	
Hora: - horas	
COORDENADAS UTM -WGS 84 – ZONA 18M	
Este (m): 0403688	
Norte (m): 9743821	
Altitud (m s.n.m.): 169	
Precisión: ± 3	
DESCRIPCIÓN:	El hincado N.º 6, suelo de textura arcillosa sin afectación a nivel organoléptico (color y olor) por hidrocarburos. Se observa la vegetación herbácea en el sitio así como hojarasca en descomposición.

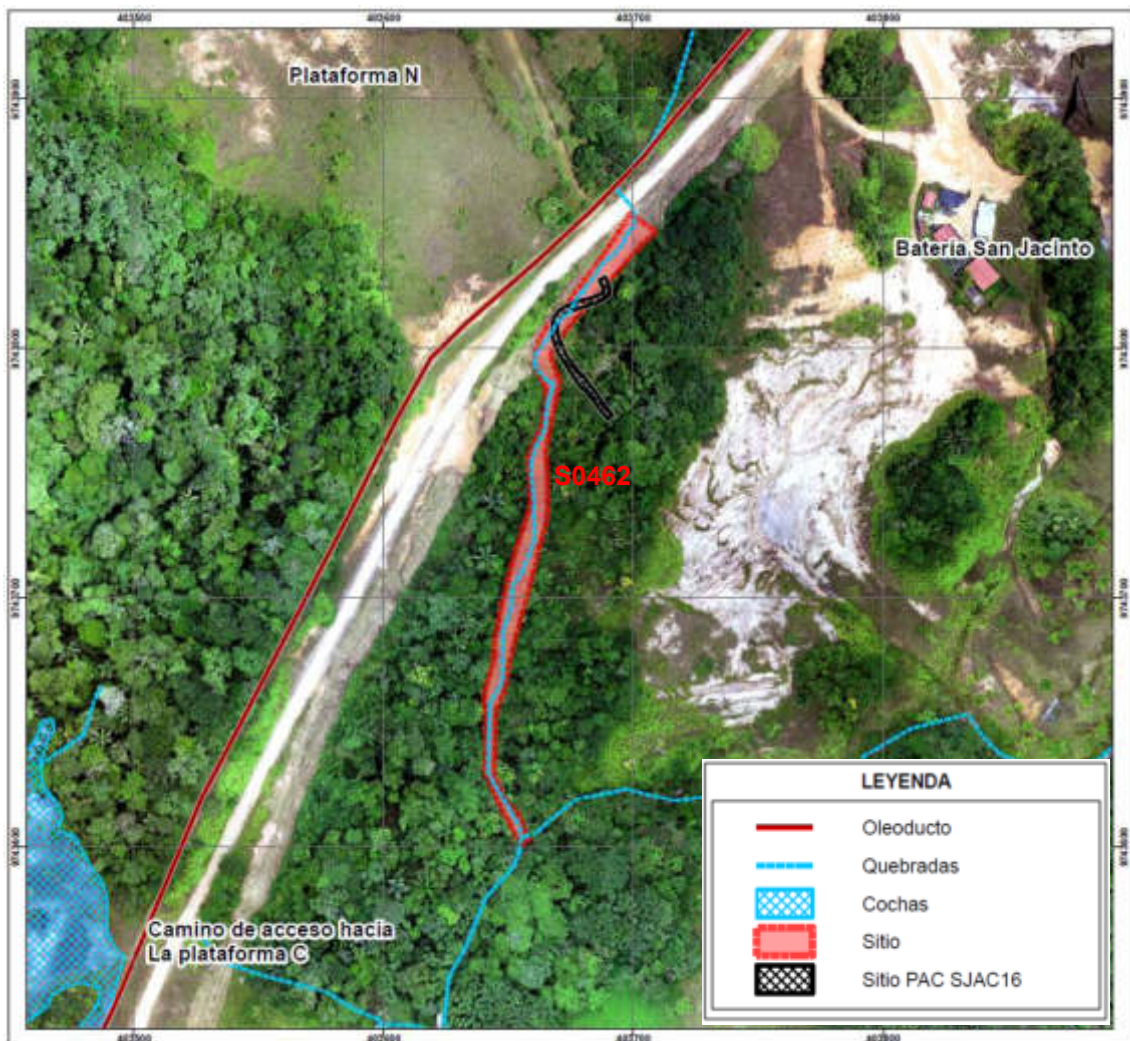
Figura 5.7. Ubicación del sitio S0462

El sitio S0462 se ubica adyacente al sur de la Plataforma N que contiene al pozo SANJ-28H y a 10 km al noroeste de la comunidad nativa 12 de Octubre. El S0462 sitio comprende el área del sitio PAC (SAJC16) donde se llevaron a cabo actividades de remediación en una sección de la quebrada que atraviesa al sitio cuyas aguas escurren en dirección sur. Asimismo, está rodeado por bosque primario de vegetación arbustiva y arbórea de dosel alto, y dentro del área evaluada, la vegetación predominante es de tipo herbácea secundaria (familia Poaceae y otros), con algunas zonas erosionadas no vegetadas. El sitio S0462 presenta un relieve relativamente plano que permite las condiciones saturadas del suelo, con suelo de textura variable, desde arenosa a arcillosa, con presencia de raíces en la superficie (Figura 5.7 y Anexo D.2).

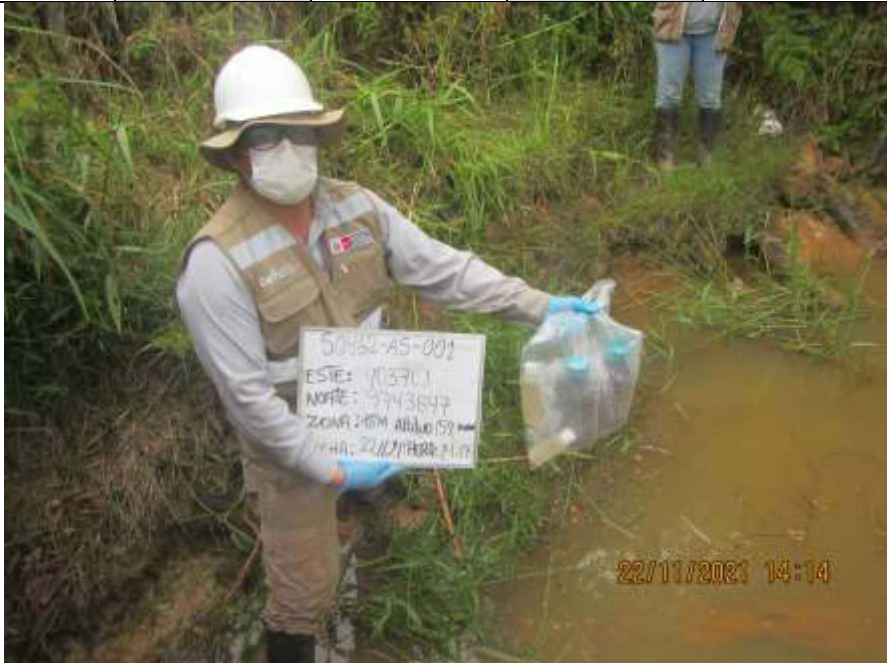
Distrito	Tigre	Provincia	Loreto	Departamento	Loreto
Fotografía 1 S0462-AS-001

Fecha: 22/11/2021					
Hora: 14:14					
Coordenadas UTM-WGS 84 – Zona 18 M					
Este (m): 403701					
Norte (m): 9743847					
Altitud (m s. n. m.): 159					
Precisión: ± 3 m					
Descripción:	Muestras colectadas en la quebrada Ceticoyacu, al costado de la trocha carrozable a la Batería San Jacinto frente al sitio PAC SJAC15 y 25 metros aguas arriba del sitio PAC SJAC16.				
Distrito	Tigre	Provincia	Loreto	Departamento	Loreto
Fotografía 2 S0462-AS-002

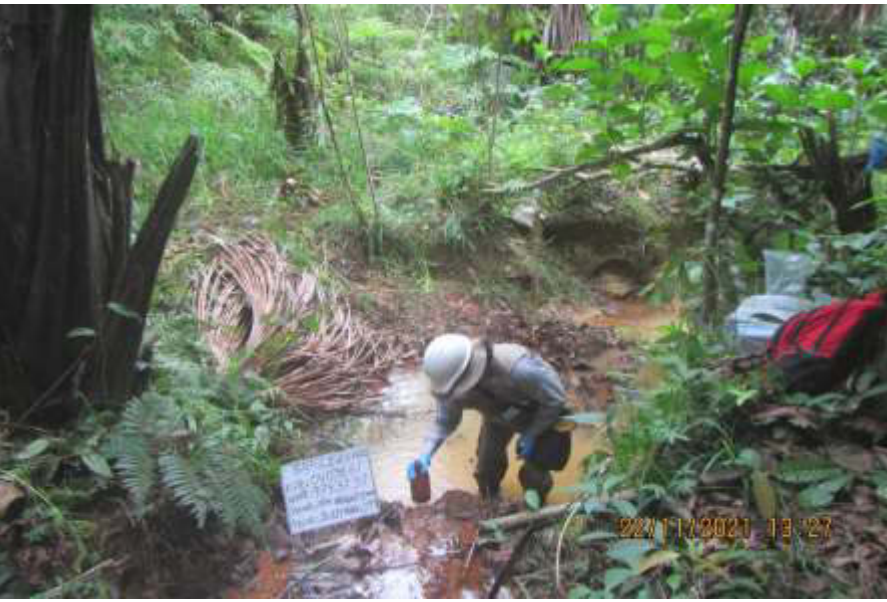
Fecha: 22/11/2021					
Hora: 13:27					
Coordenadas UTM-WGS 84 – Zona 18 M					
Este (m): 403661					
Norte (m): 9743737					
Altitud (m s. n. m.): 152					
Precisión: ± 3 m					
Descripción:	Toma de muestra de agua ubicada en la quebrada Ceticoyacu, a 75 metros aguas abajo del sitio PAC SJAC16.

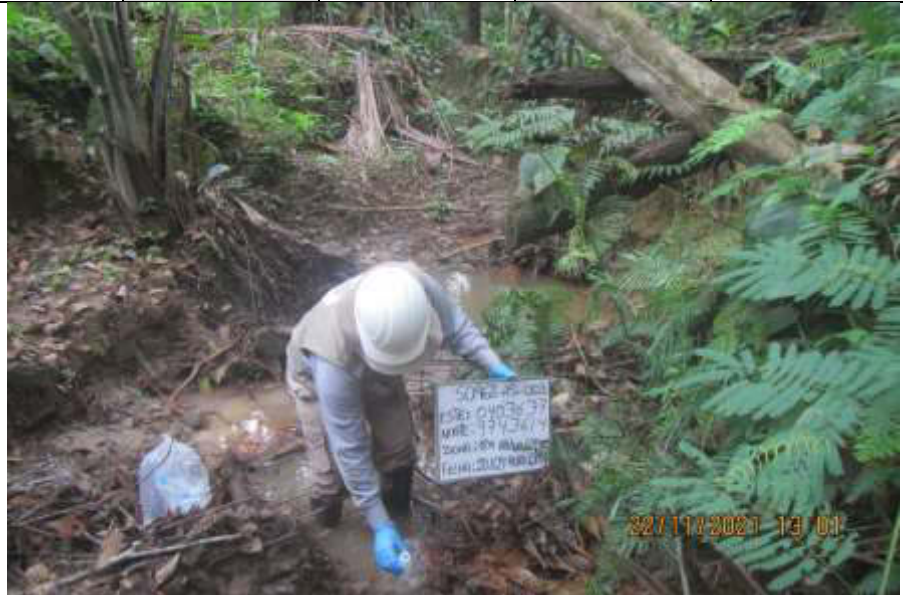
Distrito	Tigre	Provincia	Loreto	Departamento	Loreto
Fotografía 3 S0462-AS-003

Fecha: 22/11/2021					
Hora: 13:01					
Coordenadas UTM-WGS 84 – Zona 18 M					
Este (m): 403637					
Norte (m): 9743614					
Altitud (m s. n. m.): 150					
Precisión: ± 3 m					
Descripción:	Toma de muestra de agua en la quebrada Ceticoyacu, a 200 metros aguas abajo del sitio PAC SJAC16 y a 20 metros aguas arriba de la afluencia a la quebrada Cachiyacu.				
Distrito	Tigre	Provincia	Loreto	Departamento	Loreto
Fotografía 4 S0462-SED-001

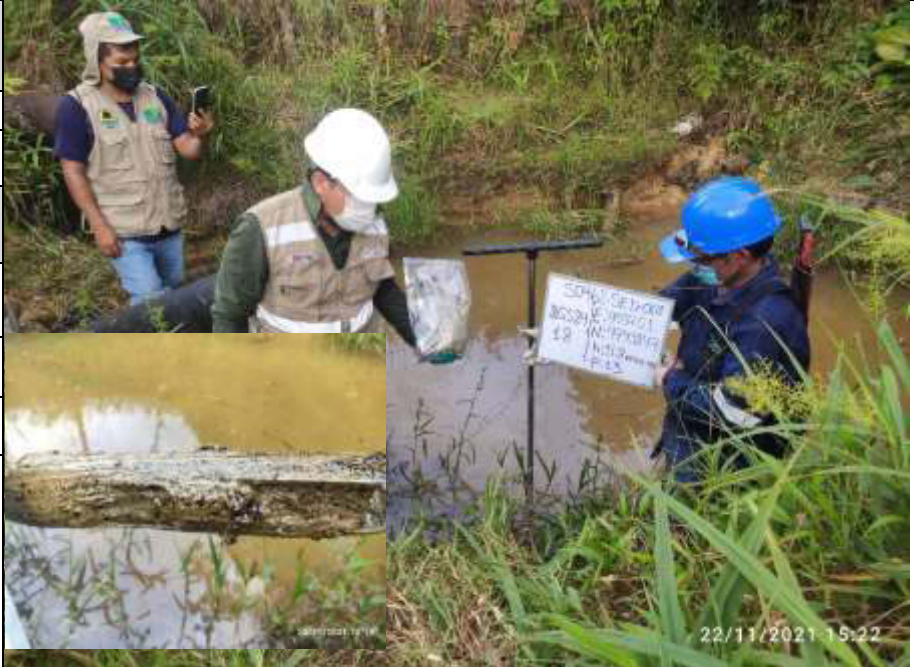
Fecha: 22/11/2021					
Hora: 15:22					
Coordenadas UTM-WGS 84 – Zona 18 M					
Este (m): 403701					
Norte (m): 9743847					
Altitud (m s. n. m.): 168					
Precisión: ± 3 m					
Descripción:	Punto ubicado en la quebrada Ceticoyacu, aportante de la quebrada Cachiyacu, y a 255 m al noroeste del antiguo dique de contención de la Batería San Jacinto. Color y olor a hidrocarburo en el sedimento colectado

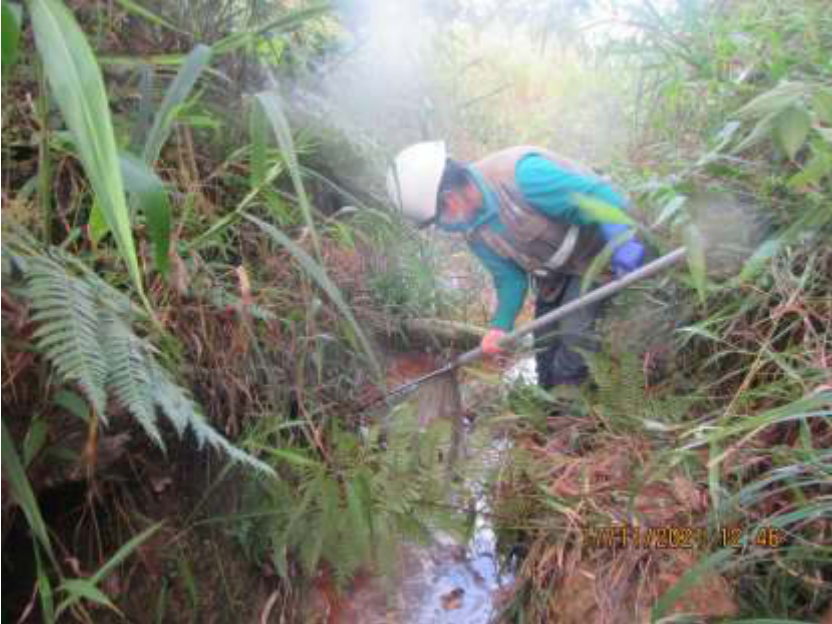
Distrito	Tigre	Provincia	Loreto	Departamento	Loreto
Fotografía 3 S0462-HB-001

Fecha: 17/11/2021					
Hora: 12:46					
Coordenadas UTM -WGS 84 – Zona 18M					
Este (m): 403701					
Norte (m): 9743847					
Altitud (m s. n. m.): 167					
Precisión: ± 3					
Descripción:	Muestreo de Peces utilizando red Cal Cal en la estación de muestreo S0462-HB-001 ubicado en la quebrada Ceticoyacu. No se registró peces en esta estación.				
Distrito	Tigre	Provincia	Loreto	Departamento	Loreto
Fotografía 4 S0462-HB-001

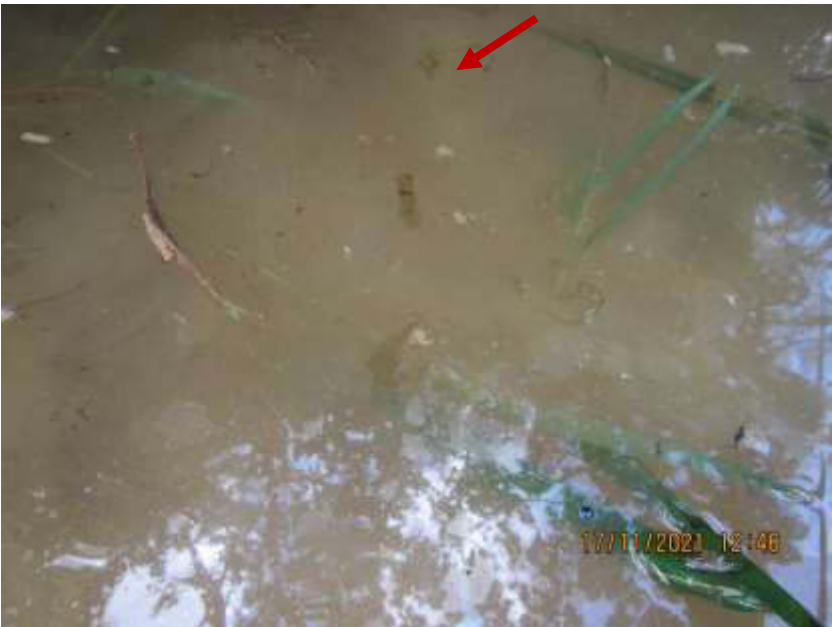
Fecha: 17/11/2021					
Hora: 12:46					
Coordenadas UTM -WGS 84 – Zona 18M					
Este (m): 403701					
Norte (m): 9743847					
Altitud (m s. n. m.): 167					
Precisión: ± 3					
Descripción:	Manchas similares a hidrocarburos liberados del sedimento, después de la remoción para la colecta de comunidades hidrobiológicas en la estación de muestreo S0462-HB-001, ubicado en la quebrada Ceticoyacu.

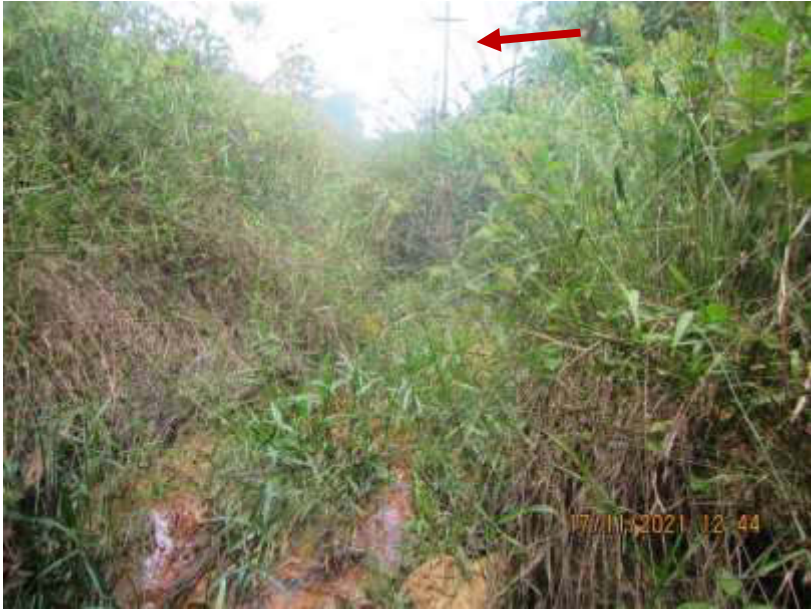
Distrito	Tigre	Provincia	Loreto	Departamento	Loreto
Fotografía 6 S0462-HB-001

Fecha: 17/11/2021					
Hora: 12:44					
Coordenadas UTM -WGS 84 – Zona 18M					
Este (m): 403701					
Norte (m): 9743847					
Altitud (m s. n. m.): 167					
Precisión: ± 3					
Descripción:	Vista, desde la estación de muestreo S0462-HB-001, de la línea de tendido eléctrico (flecha roja). los cuales se encuentran adyacentes a la carretera. El cauce del canal que forma la quebrada Ceticoyacu cruza la carretera por medio de una tubería enterrada. El tramo observado es el inicio de la quebrada Ceticoyacu (denominado así por la comunidad) y se encuentra cubierta por abundante vegetación herbácea .

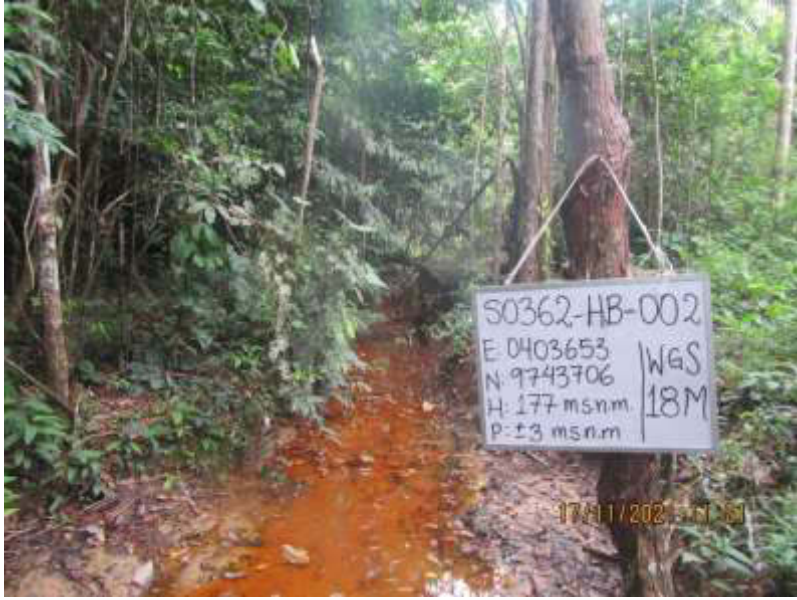
Distrito	Tigre	Provincia	Loreto	Departamento	Loreto
Fotografía 7 S0462-HB-002

Fecha: 17/11/2021					
Hora: 11:21					
Coordenadas UTM -WGS 84 – Zona 18M					
Este (m): 403653					
Norte (m): 9743706					
Altitud (m s. n. m.): 177					
Precisión: ± 3					
Descripción:	Vista de la estación de muestreo S0462-HB-002, el cual se ubica en la quebrada Ceticoyacu y a 220 m al noroeste del antiguo dique de contención de la Batería San Jacinto. El ancho del cauce varía entre 4 m a 2 m y el ancho del flujo de agua durante la colecta fue de aproximadamente 1m.a 2m.				
Distrito	Tigre	Provincia	Loreto	Departamento	Loreto
Fotografía 8 S0462-HB-002

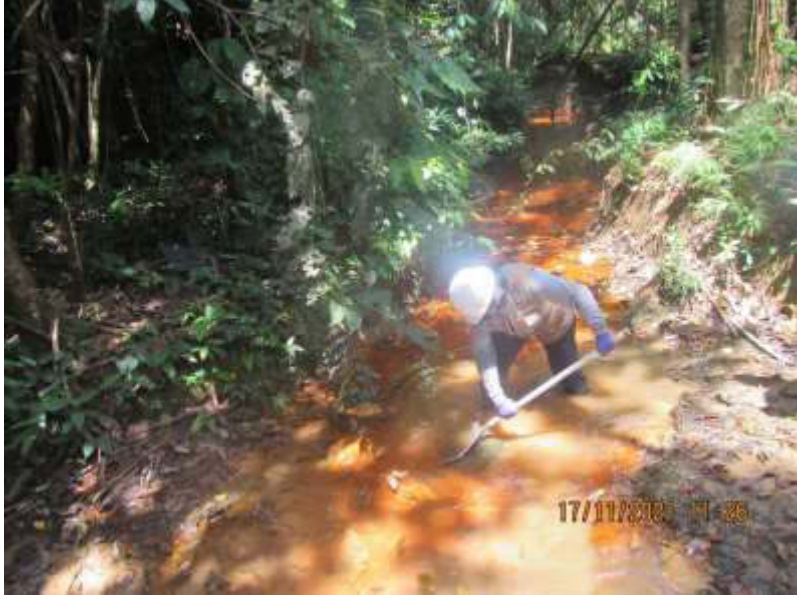
Fecha: 17/11/2021					
Hora: 11:26					
Coordenadas UTM -WGS 84 – Zona 18M					
Este (m): 403653					
Norte (m): 9743706					
Altitud (m s. n. m.): 177					
Precisión: ± 3					
Descripción:	Muestreo de macroinvertebrados bentónicos utilizando una red tipo D-net en la estación de muestreo S0462-HB-002 ubicado en la quebrada Ceticoyacu.

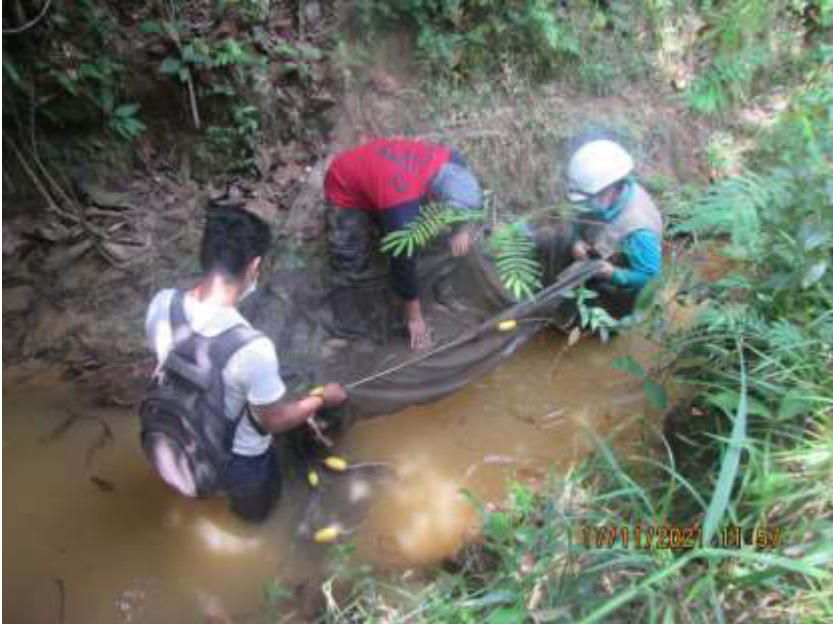
Distrito	Tigre	Provincia	Loreto	Departamento	Loreto
Fotografía 9 S0462-HB-002

Fecha: 17/11/2021					
Hora: 11:57					
Coordenadas UTM -WGS 84 – Zona 18M					
Este (m): 403653					
Norte (m): 9743706					
Altitud (m s. n. m.): 177					
Precisión: ± 3					
Descripción:	Muestreo de Peces utilizando red de arrastre en la estación de muestreo S0462-HB-002 ubicado en la quebrada Ceticoyacu. Se observa el alto del cauce de hasta 2 m (modificado para el direccionamiento de los derrames hacia la quebrada Cachiyacu y Piedra negra, según el monitor)				
Distrito	Tigre	Provincia	Loreto	Departamento	Loreto
Fotografía 10 S0462-HB-002
