**INFORME N° 0011-2022-OEFA/DEAM-SSIM**

ASUNTO : Informe de Evaluación Ambiental para la identificación del sitio impactado por actividades de hidrocarburos con código S0462, ubicado en la microcuenca TIGR-49, en el ámbito de la cuenca del río Tigre, distrito Tigre, provincia y departamento Loreto.

FECHA : Lima, 29 de abril de 2022

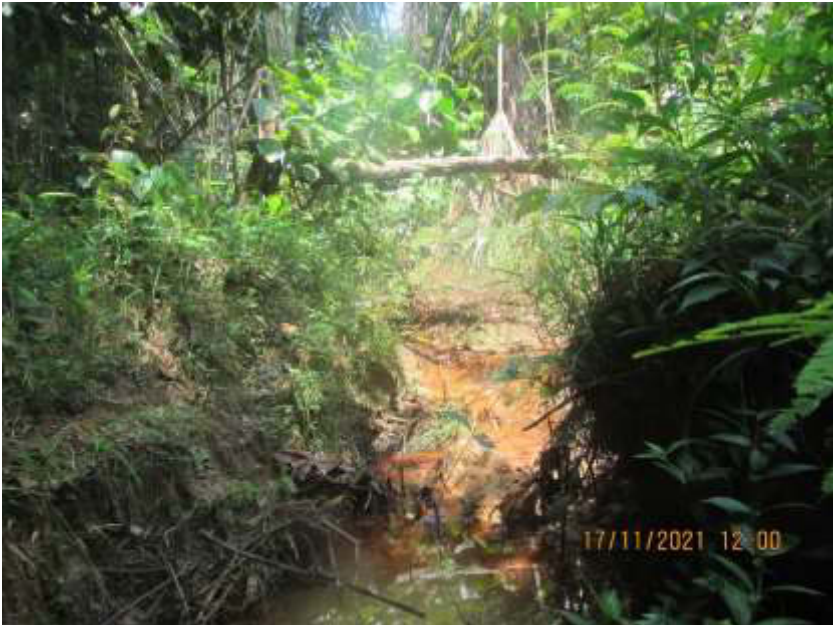
Fecha: 17/11/2021					
Hora: 12:00					
Coordenadas UTM -WGS 84 – Zona 18M					
Este (m): 403653					
Norte (m): 9743706					
Altitud (m s. n. m.): 177					
Precisión: ± 3					
Descripción:	Vista panorámica de la estación de muestreo S0462-HB-002 ubicado en la quebrada Ceticoyacu. Se observa el alto del cauce de hasta 2m..

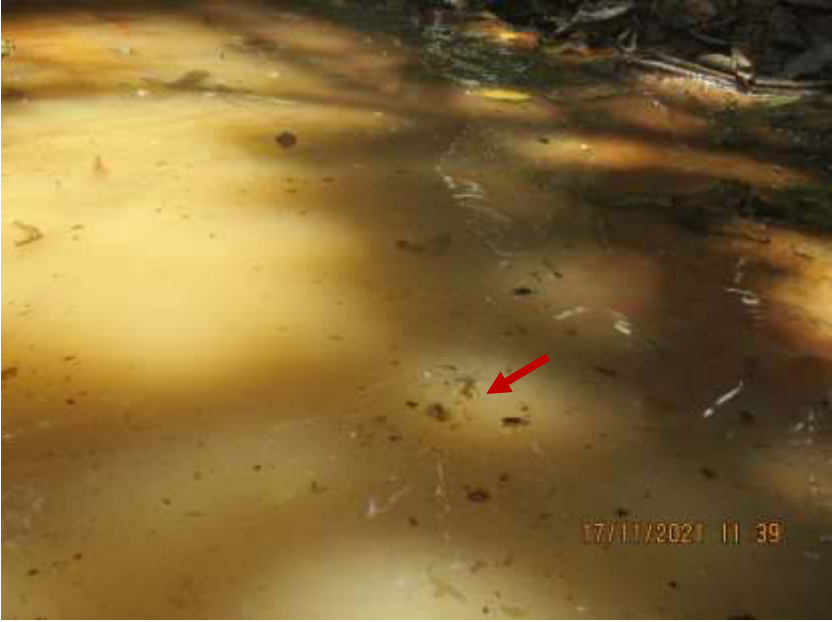
Distrito	Tigre	Provincia	Loreto	Departamento	Loreto
Fotografía 13 S0462-HB-002

Fecha: 17/11/2021					
Hora: 11:39					
Coordenadas UTM -WGS 84 – Zona 18M					
Este (m): 403653					
Norte (m): 9743706					
Altitud (m s. n. m.): 177					
Precisión: ± 3					
Descripción:	Manchas similares a hidrocarburos liberados del sedimento, después de la remoción para la colecta de comunidades hidrobiológicas en la estación de muestreo S0462-HB-002.

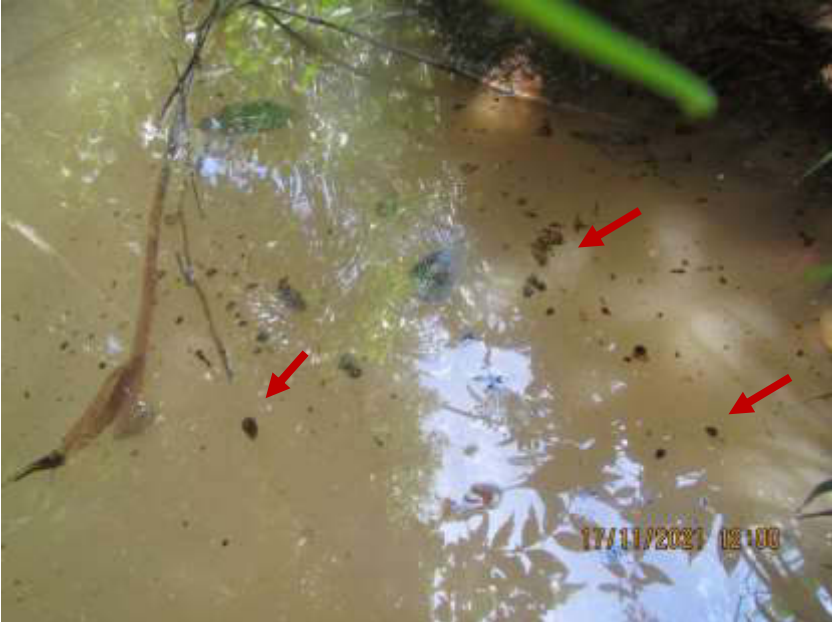
Distrito	Tigre	Provincia	Loreto	Departamento	Loreto
Fotografía 14 S0462-HB-002

Fecha: 17/11/2021					
Hora: 12:00					
Coordenadas UTM -WGS 84 – Zona 18M					
Este (m): 403653					
Norte (m): 9743706					
Altitud (m s. n. m.): 177					
Precisión: ± 3					
Descripción:	Manchas similares a hidrocarburos liberados del sedimento, después de la remoción para la colecta de comunidades hidrobiológicas en la estación de muestreo S0462-HB-002.

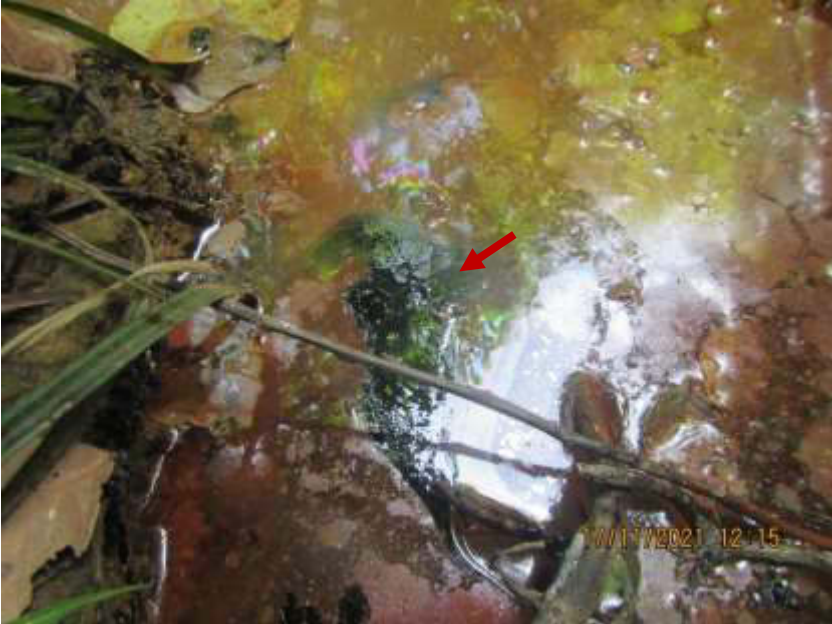
Distrito	Tigre	Provincia	Loreto	Departamento	Loreto
Fotografía 15 S0462-HB-002

Fecha: 17/11/2021					
Hora: 12:15					
Coordenadas UTM -WGS 84 – Zona 18M					
Este (m): 403653					
Norte (m): 9743706					
Altitud (m s. n. m.): 177					
Precisión: ± 3					
Descripción:	Iridiscencia y manchas similares a hidrocarburos en el cuerpo de agua , después de la remoción para la colecta de comunidades hidrobiológicas en la estación de muestreo S0462-HB-002.				
Distrito	Tigre	Provincia	Loreto	Departamento	Loreto
Fotografía 16 S0462-HB-002

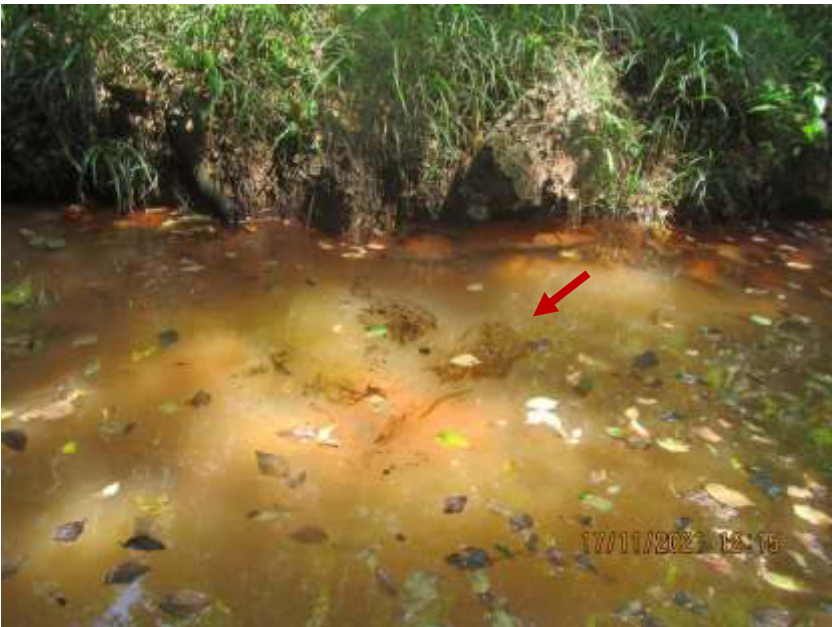
Fecha: 17/11/2021					
Hora: 12:15					
Coordenadas UTM -WGS 84 – Zona 18M					
Este (m): 403653					
Norte (m): 9743706					
Altitud (m s. n. m.): 177					
Precisión: ± 3					
Descripción:	Manchas similares a hidrocarburos liberados del sedimento, después de la remoción para la colecta de comunidades hidrobiológicas en la estación de muestreo S0462-HB-002.

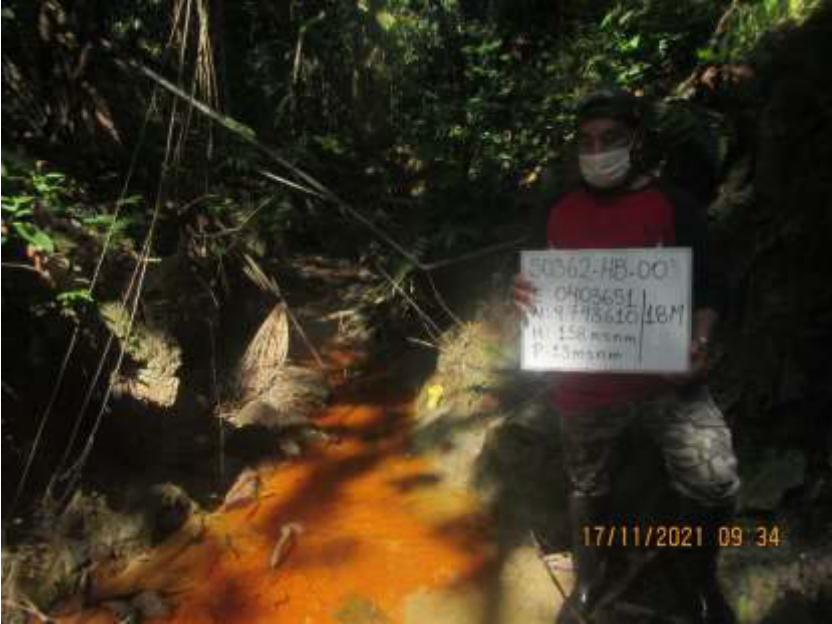
Distrito	Tigre	Provincia	Loreto	Departamento	Loreto
Fotografía 17 S0462-HB-003

Fecha: 17/11/2021					
Hora: 09:34					
Coordenadas UTM -WGS 84 – Zona 18M					
Este (m): 403651					
Norte (m): 9743610					
Altitud (m s. n. m.): 158					
Precisión: ± 3					
Descripción:	Vista de la estación de muestreo S0462-HB-003, el cual se ubica en la quebrada Ceticoyacu y a 222 m al suroeste del antiguo dique de contención de la Batería San Jacinto.				
Distrito	Tigre	Provincia	Loreto	Departamento	Loreto
Fotografía 18 S0462-HB-003

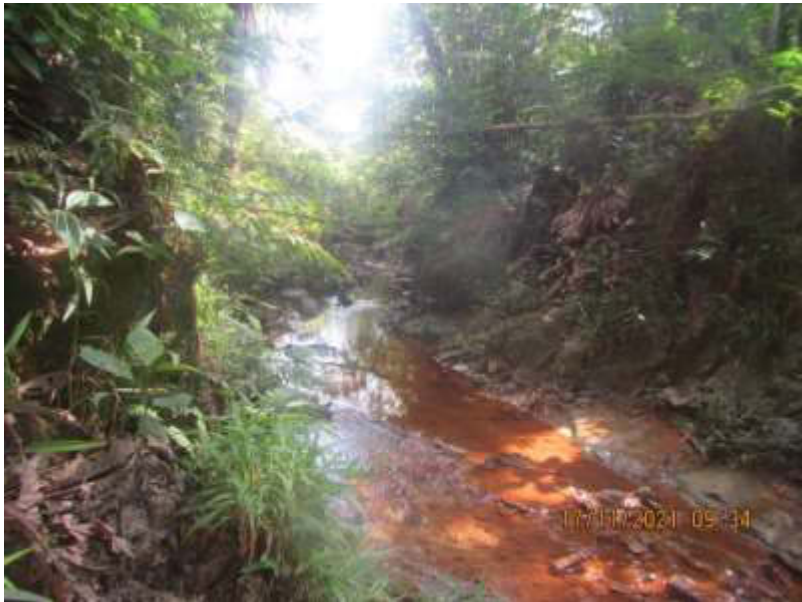
Fecha: 17/11/2021					
Hora: 09:34					
Coordenadas UTM -WGS 84 – Zona 18M					
Este (m): 403651					
Norte (m): 9743610					
Altitud (m s. n. m.): 158					
Precisión: ± 3					
Descripción:	Vista panorámica de la estación de muestreo S0462-HB-003. El ancho del cauce varía entre 5 m a 2 m y el ancho del flujo de agua durante la colecta fue de aproximadamente 1m a 2m. Presenta riberas altas de 3 m de altura y con presencia de vegetación arbustiva y herbácea. El agua es transparente con sustrato en el fondo de coloración anaranjada. El agua se torna turbia después de la remoción del sedimento pero se despeja rápidamente.

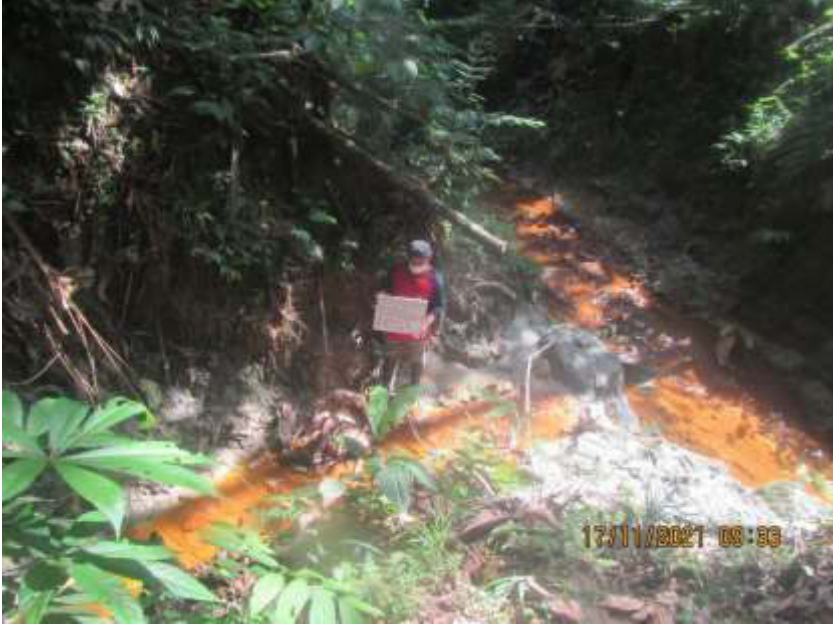
Distrito	Tigre	Provincia	Loreto	Departamento	Loreto
Fotografía 19 S0462-HB-003

Fecha: 17/11/2021					
Hora: 09:33					
Coordenadas UTM -WGS 84 – Zona 18M					
Este (m): 403651					
Norte (m): 9743610					
Altitud (m s. n. m.): 158					
Precisión: ± 3					
Descripción:	El punto de muestreo S0462-HB-003 se ubica en la quebrada Ceticoyacu a aproximadamente 7 m antes de su desembocadura en la quebrada Cachiyacu. La foto muestra la confluencia de la quebrada Ceticoyacu en la quebrada Cachiyacu.				
Distrito	Tigre	Provincia	Loreto	Departamento	Loreto
Fotografía 20 S0462-HB-003

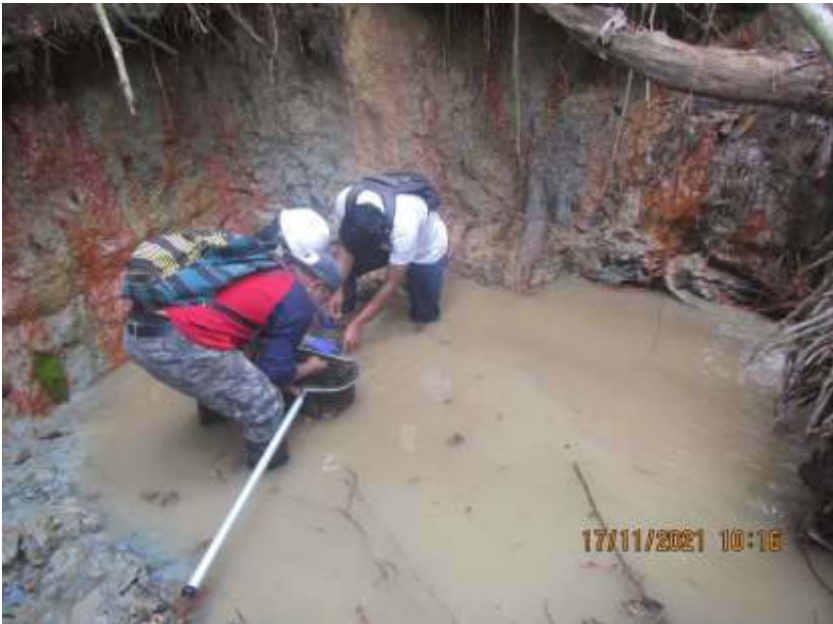
Fecha: 17/11/2021					
Hora: 10:16					
Coordenadas UTM -WGS 84 – Zona 18M					
Este (m): 403651					
Norte (m): 9743610					
Altitud (m s. n. m.): 158					
Precisión: ± 3					
Descripción:	Muestreo con una red tipo D-net y tamizado de macroinvertebrados bentónicos en la estación de muestreo S0462-HB-003 ubicado en la quebrada Ceticoyacu. La colecta es multihábitat y la foto muestra la evaluación en una zona de poza.

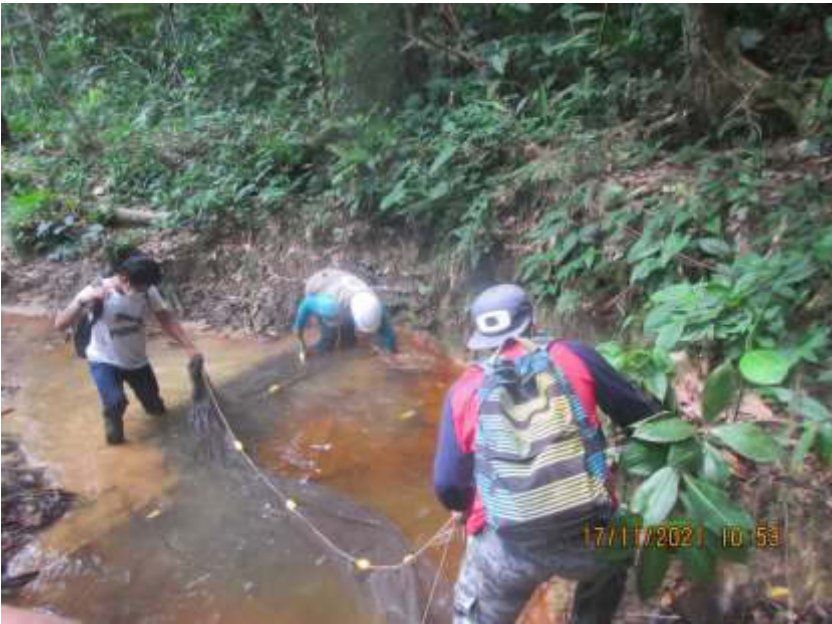
Distrito	Tigre	Provincia	Loreto	Departamento	Loreto
Fotografía 22 S0462-HB-003

Fecha: 17/11/2021					
Hora: 10:53					
Coordenadas UTM -WGS 84 – Zona 18M					
Este (m): 403651					
Norte (m): 9743610					
Altitud (m s. n. m.): 158					
Precisión: ± 3					
Descripción:	Muestreo de Peces utilizando red de arrastre en la estación de muestreo S0462-HB-003 ubicado en la quebrada Ceticoyacu.

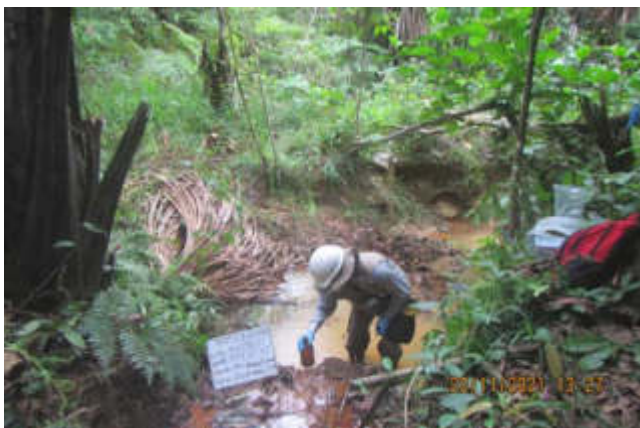
Toma de muestra de agua superficial en la quebrada Ceticoyacu del sitio S0462
