**INFORME N° 0003-2022-OEFA/DEAM-SSIM**

ASUNTO : Informe de evaluación ambiental para la identificación del sitio impactado por actividades de hidrocarburos con código S0471, ubicado en el Lote 192, microcuenca TIGR-49, en el ámbito la cuenca del río Tigre, distrito Tigre, provincia y departamento Loreto.

FECHA DE APROBACIÓN : Lima, 31 de marzo de 2022

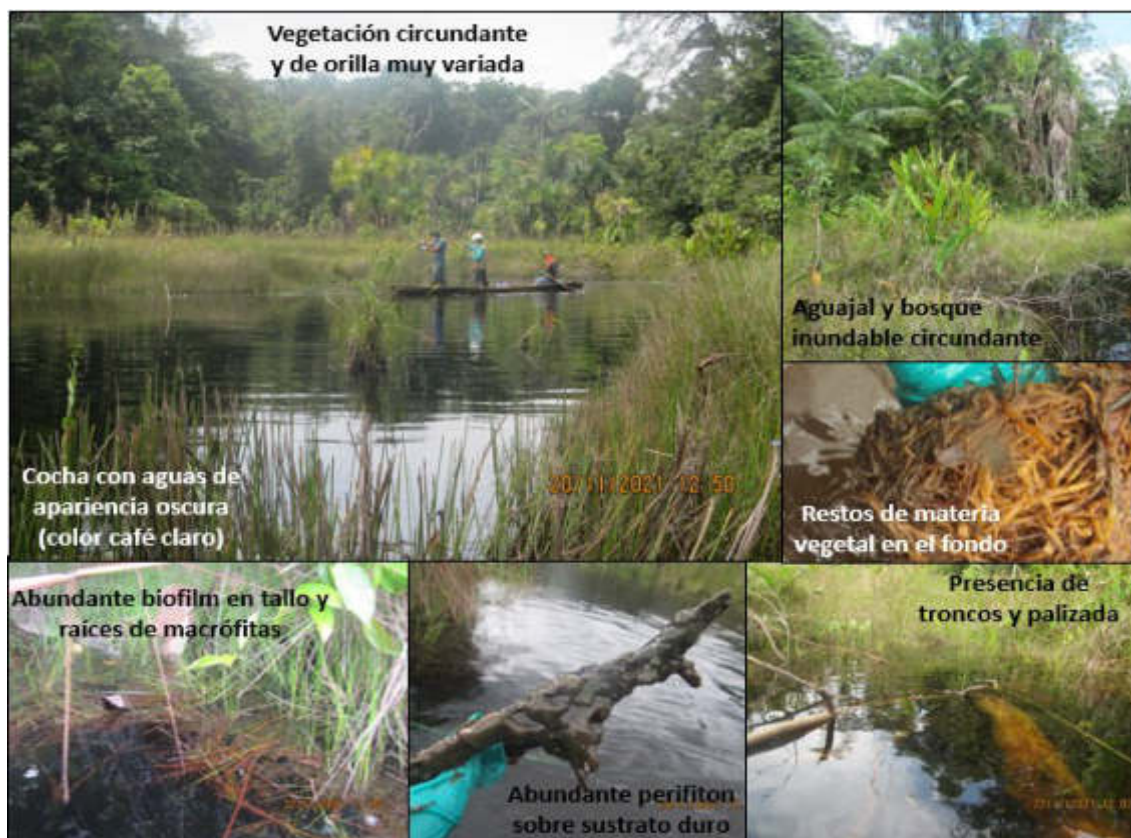
Figura 8.4. Aspectos físicos y limnológicos del sitio S0471

«chupaderas», el espejo de agua estaba conformado principalmente por remansos y pozos profundos. El sustrato dominante fue limo-fango-arcilla (30 %), con presencia de abundante hojarasca (20 %), troncos (sumergidos y flotantes), palizada y abundante vegetación (50 %) en el lecho de la cocha (Figura 8.4).

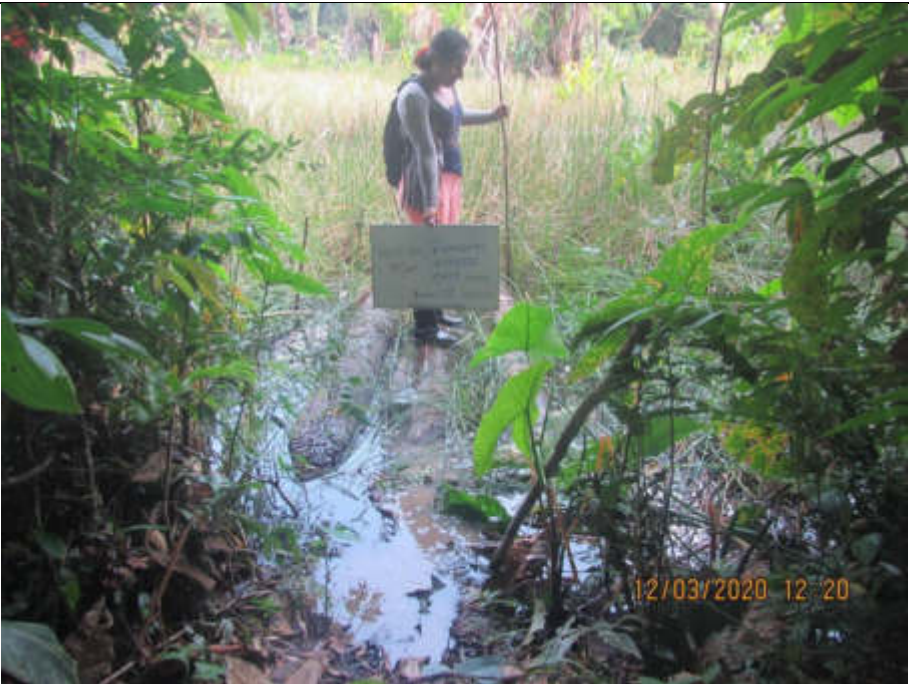
FOTOGRAFÍA 03

Fecha: 12/03/2020	
Hora: 12:20 horas	
COORDENADAS UTM -WGS84 – ZONA 18M	
Este (m): 403494	
Norte (m): 9743171	
Altitud (m s.n.m): 154	
Precisión: ± 3	
DESCRIPCIÓN:	Hincado N° 3. Donde se puede apreciar abundante vegetación de gramíneas y palmeras de aguaje al fondo, con características organolépticas de olor hidrocarburos en sedimento cerca de las orillas de la cocha sin nombre, con abundante hojarasca. Profundidad de 0,50 m.
FOTOGRAFÍA 04

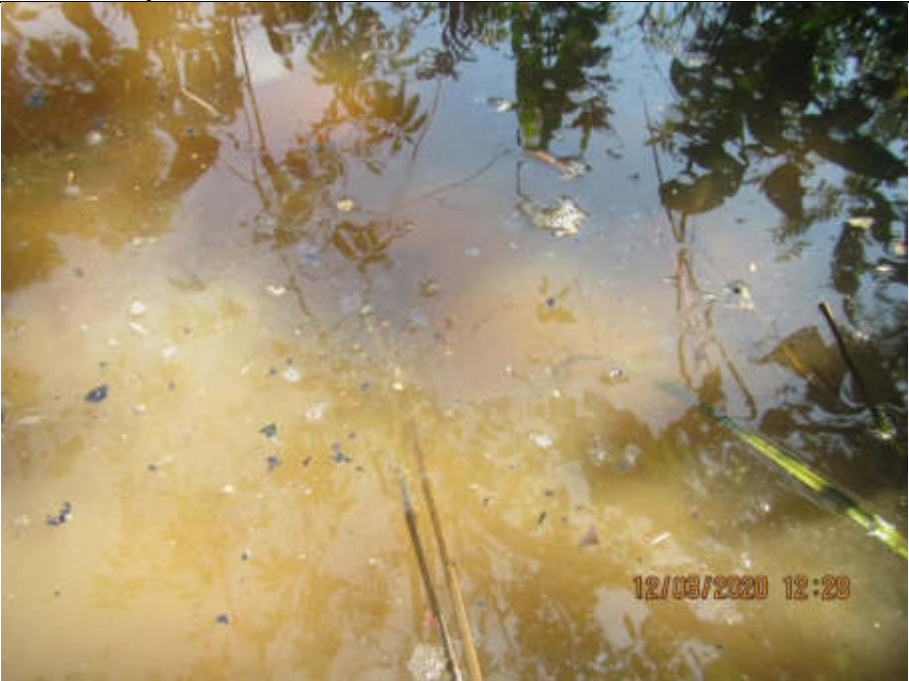
Fecha: 12/03/2020	
Hora: 12:28 horas	
COORDENADAS UTM -WGS84 – ZONA 18M	
Este (m): 403421	
Norte (m): 9743198	
Altitud (m s.n.m): 153	
Precisión: ± 3	
DESCRIPCIÓN:	Hincado N° 4. Se aprecia afectación de características organolépticas de hidrocarburos de olor en sedimento, a su vez también se percibió iridiscencia en agua al momento de realizar el hincado en la orilla de la cocha sin nombre con una profundidad de 1 m.

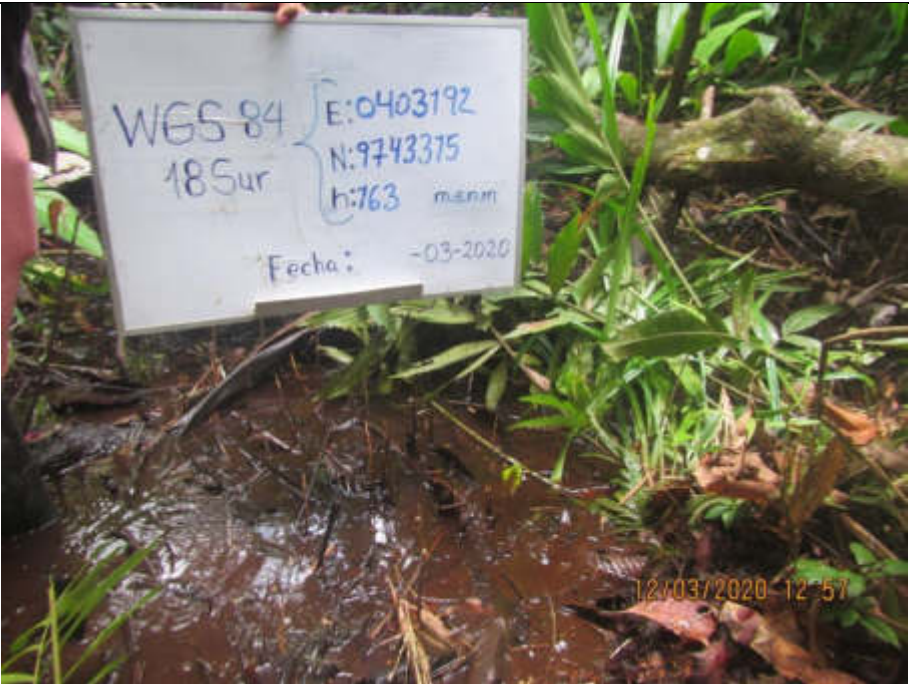
FOTOGRAFÍA 07

Fecha: 12/03/2020	
Hora: 12:57 horas	
COORDENADAS UTM -WGS84 – ZONA 18M	
Este (m): 403192	
Norte (m): 9743315	
Altitud (m s.n.m): 163	
Precisión: ± 3	
DESCRIPCIÓN:	Hincado N° 7. Ubicación de hincado con sedimento de tipo arcilloso a una profundidad de 0,30 m sin presencia de características organoléptica de hidrocarburos, abundantes raíces de palmeras de aguaje (neumatóforos ó raíces secundarias aeríferas) y hojarasca en descomposición
FOTOGRAFÍA 08

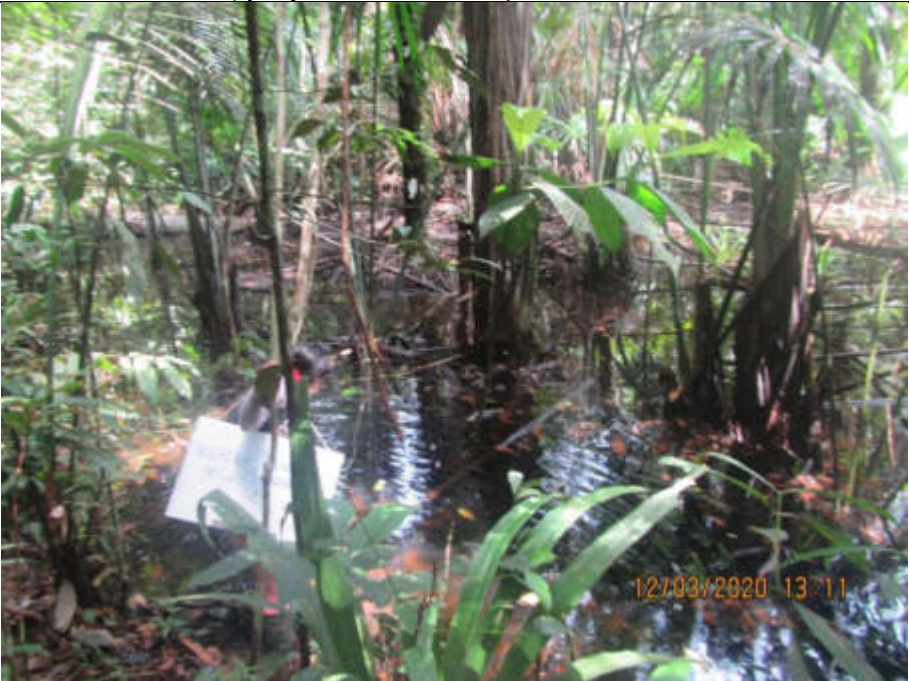
Fecha: 12/03/2020	
Hora: 13:11 horas	
COORDENADAS UTM -WGS84 – ZONA 18M	
Este (m): 403352	
Norte (m): 9743302	
Altitud (m s.n.m): 160	
Precisión: ± 3	
DESCRIPCIÓN:	Hincado N° 8. El tipo de bosque que presenta el hincado es bosque inundable con sedimento de textura arcilloso a una profundidad de 0,40 m, con presencia de vegetación de palmeras de aguaje, sin características organolépticas de hidrocarburos e iridiscencia en las orillas de la cocha sin nombre.

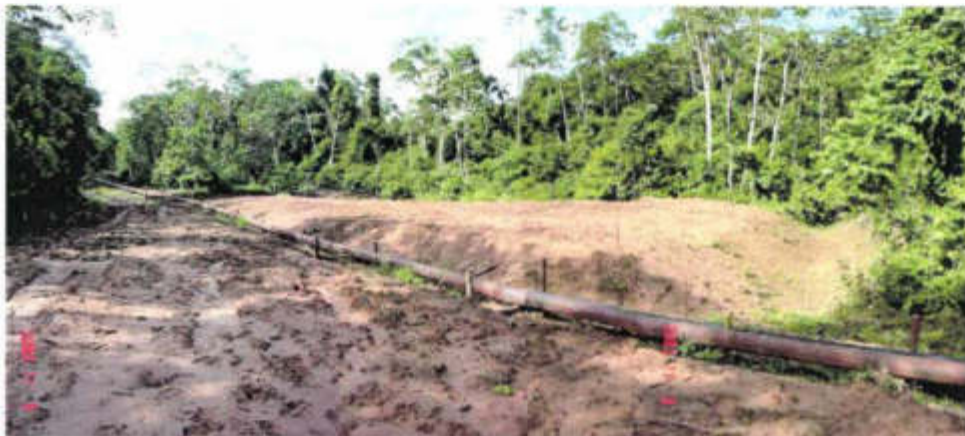
Foto 44: (SJAC07) Vista panorámica del sitio previamente remediado.

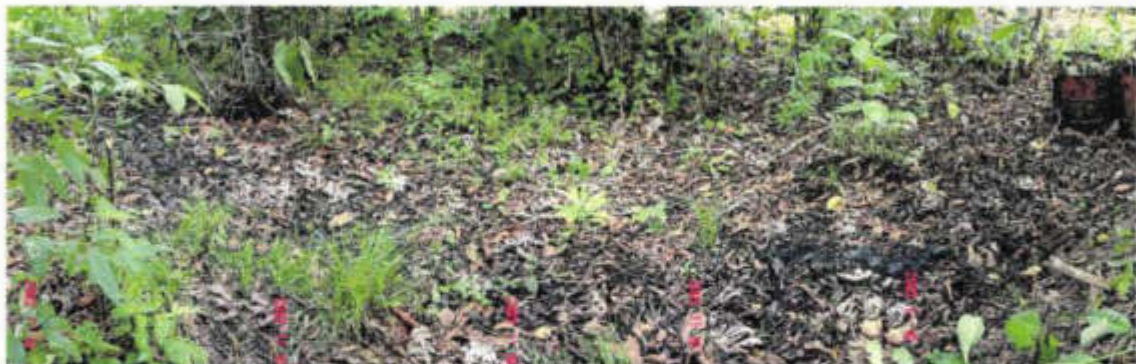
Foto 45: (SJAC12) Vista panorámica del sitio.

El sitio comprende un área plana en pendiente a donde descarga el tanque del sumidero de la locación de los Pozos 16, 17 y 20. El terreno se encuentra cubierto por una capa borra en estado de degradación. En el sitio también se encuentran cilindros metálicos vacíos descartados.

El área total que abarca el sitio es de 1 887 m², esta área presenta porciones discontinuas de borra que cubren aproximadamente el 50% del área total. La profundidad de esta capa de borra en degradación alcanza los 50 centímetros de profundidad.

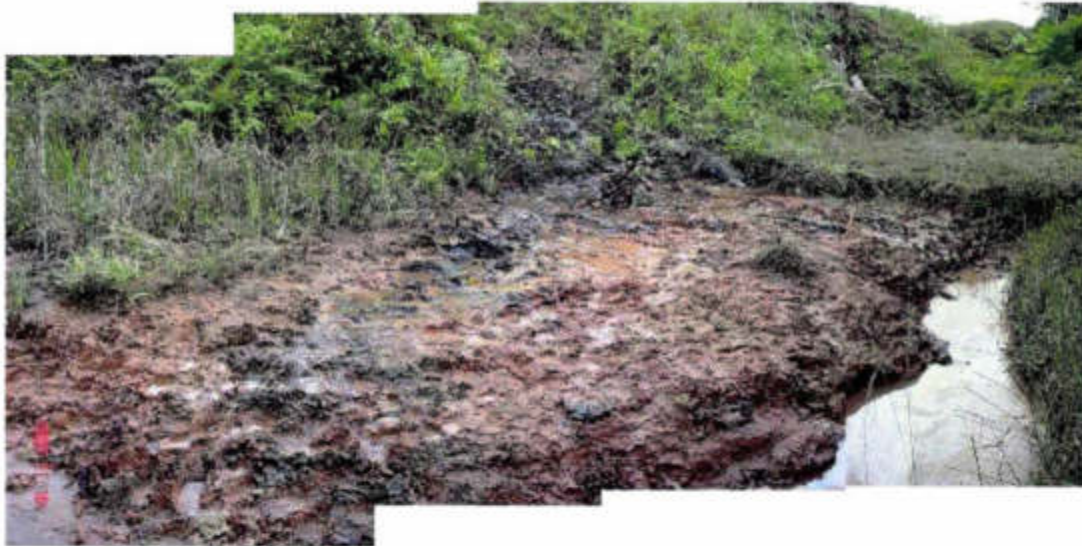
Foto 47: (SJAC16) Vista panorámica de la parte inicial del arroyo, en donde se observan los restos de oxido sobre las riberas.

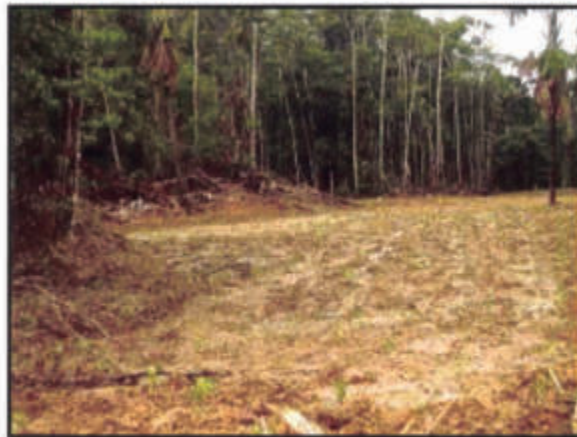
Fotografía 2- Vista cercana del área remediada se aprecian plantones sembrados (12-2006).

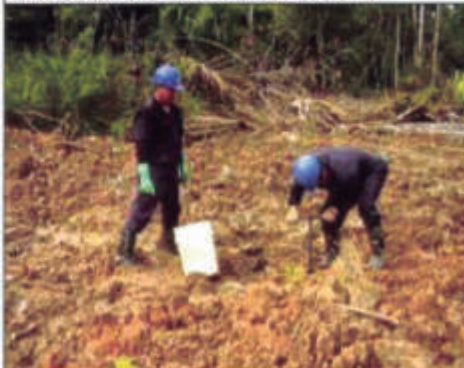
Foto 05: Monitoreo de suelos, realizando calicata para la muestra M-01 en el área remediada.

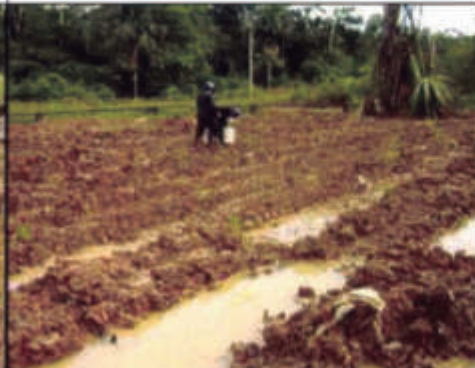
Foto 06: Monitoreo de suelos, realizando calicatas para la colecta de muestras durante la auditoría ambiental.

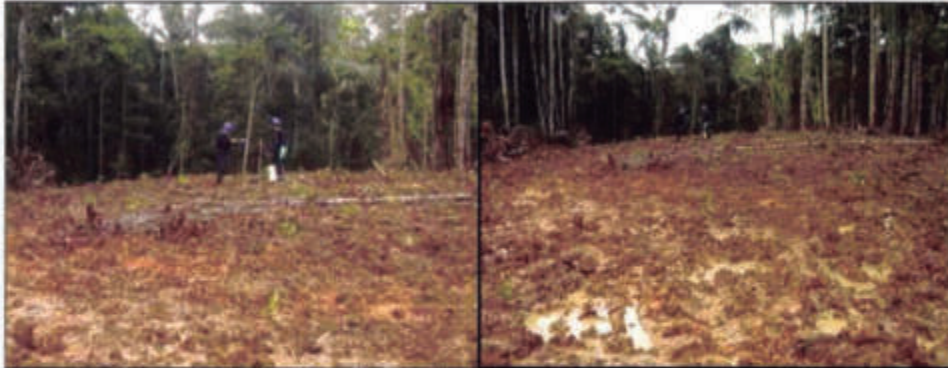
Foto 07: Personal de GyM realizando las calicatas en la zona central del sitio remediado para la colecta de la muestra M-02.

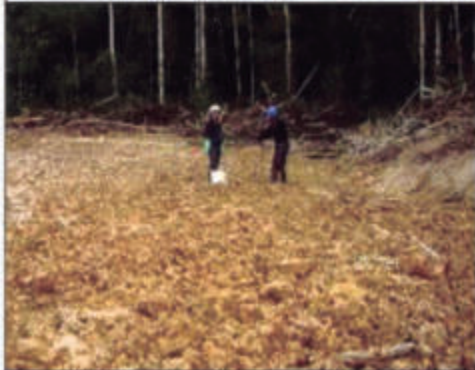
Foto 09: Realizando monitoreo de suelos y colectando la de muestra M-03 en el lado suroeste del sitio remediada.

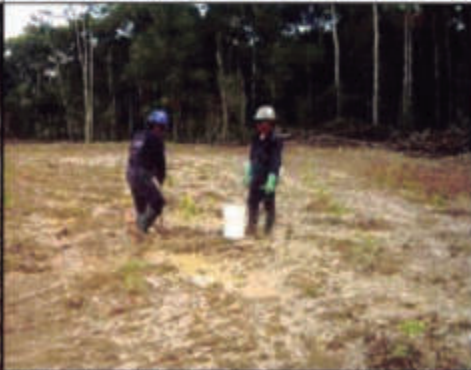
Foto 10: Colecta de la muestra M-03, nótese la vegetación escasa presente en el sitio.

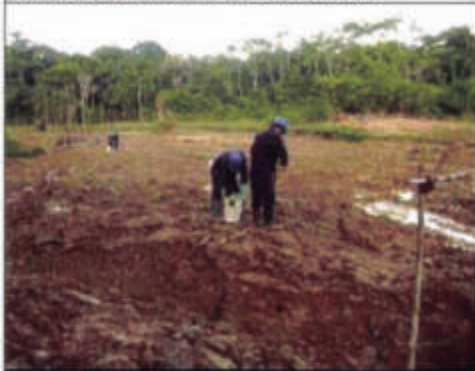
Foto 11: Realizando la homogenización y cuarteo de las muestras representativas para ser analizadas en laboratorio.

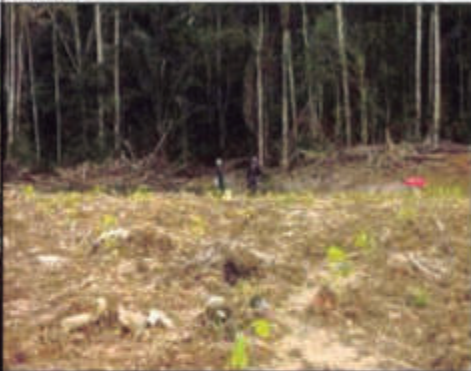
Foto 12: Área remediada con material orgánico dispuesto, y plantones instalados, nótese al fondo la cantera utilizada.

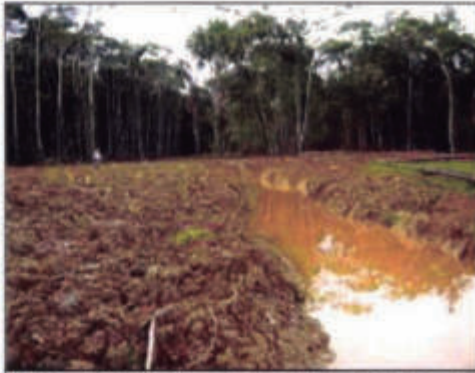
Foto 13: Canal principal de drenaje de aguas de lluvia, la coloración del agua es debido a la turbidez natural de las aguas.

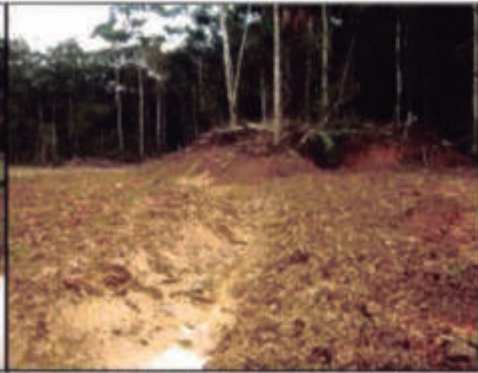
Foto 14: Canal de drenaje principal, el cual circula por el borde y centro del sitio remediado.

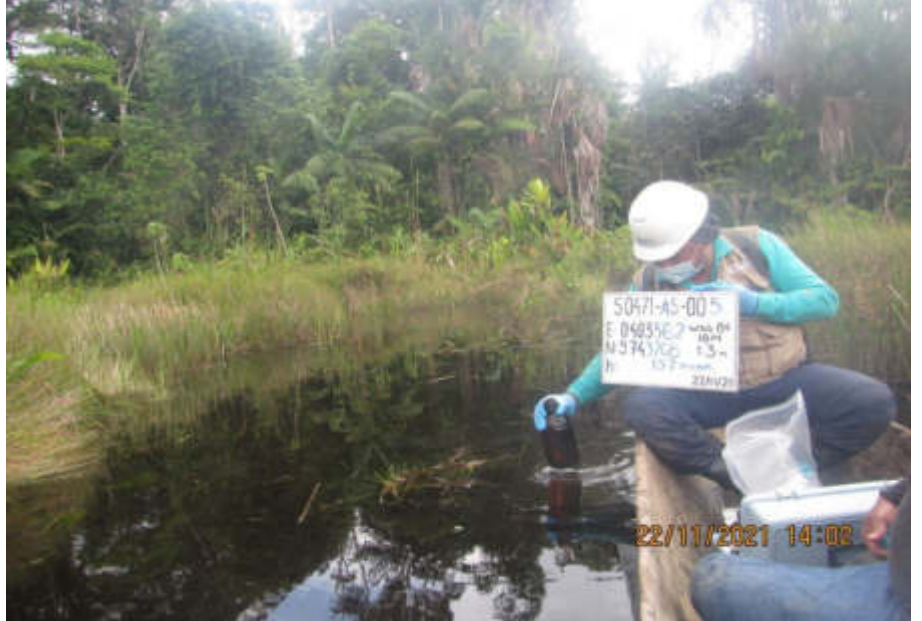
Fecha: 22/11/2021					
Hora: 14:02 horas					
Coordenadas UTM -WGS 84 – Zona 18M					
Este (m): 403562					
Norte (m): 9743208					
Altitud (m s. n. m.): 157					
Precisión: ± 3

Descripción:		<p>Vista del punto de muestreo S0471-AS-005, donde se aprecia la toma de muestra de agua superficial en la cocha s/n. vegetación propia de zonas inundables palmeras y herbazales, donde se pudieron observar las más comunes como: Cyperus (Piripiri), Cortaderia sp. (Cortadera) y otras especies de poáceas.</p>

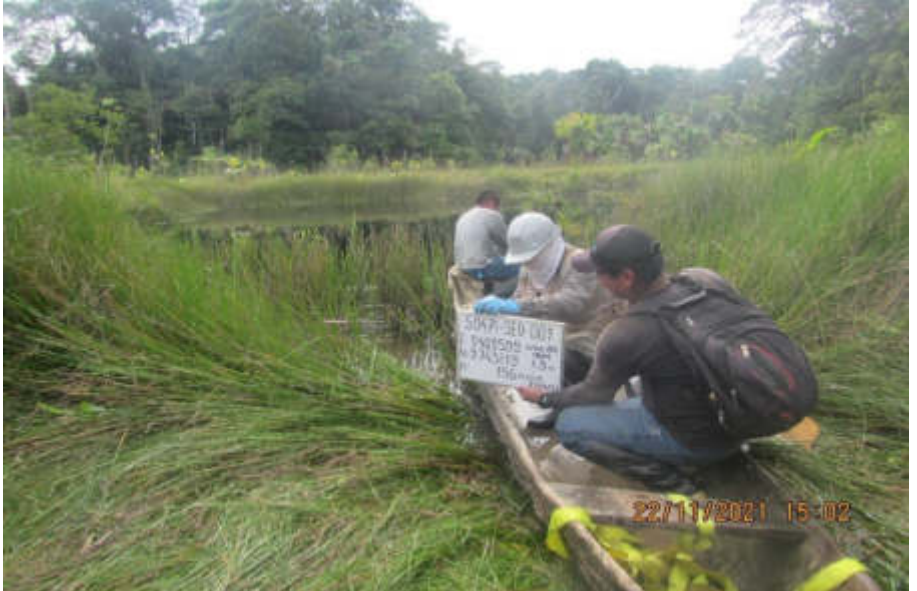
Distrito	Tigre	Provincia	Loreto	Departamento	Loreto
Fotografía 5 S0471-SED-001

Fecha: 22/11/2021					
Hora: 15:02 horas					
Coordenadas UTM -WGS 84 – Zona 18M					
Este (m): 403599					
Norte (m): 9743219					
Altitud (m s. n. m.): 156					
Precisión: ± 3					
Descripción:		Vista del punto de muestreo S0471-SED-001, donde se aprecia la toma de muestra de sedimento en la cocha s/n, vegetación propia de zonas inundables palmeras y herbazales, donde se pudieron observar las más comunes como: Cyperus (Piripiri), Cortaderia sp. (Cortadera) y otras especies de poáceas. Sedimento de tipo arcilloso de color marrón grisáceo.			
Distrito	Tigre	Provincia	Loreto	Departamento	Loreto
Fotografía 6 S0471-SED-002

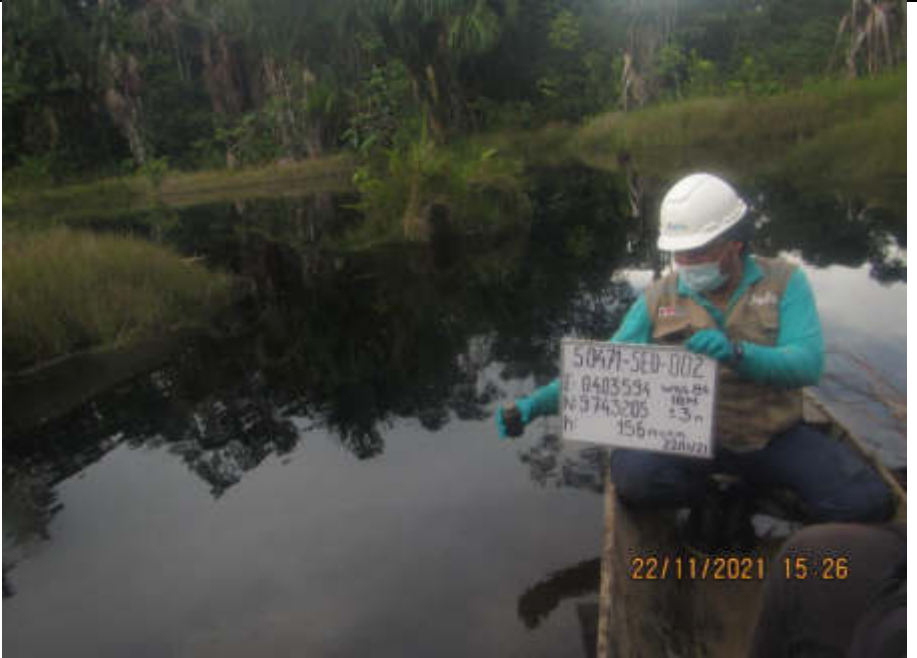
Fecha: 22/11/2021					
Hora: 15:26 horas					
Coordenadas UTM -WGS 84 – Zona 18M					
Este (m): 403594					
Norte (m): 9743205					
Altitud (m s. n. m.): 156					
Precisión: ± 3					
Descripción:		Vista del punto de muestreo S0471-SED-002, donde se aprecia la toma de muestra de sedimento en la cocha s/n, de textura arcilloso de color marrón grisáceo.

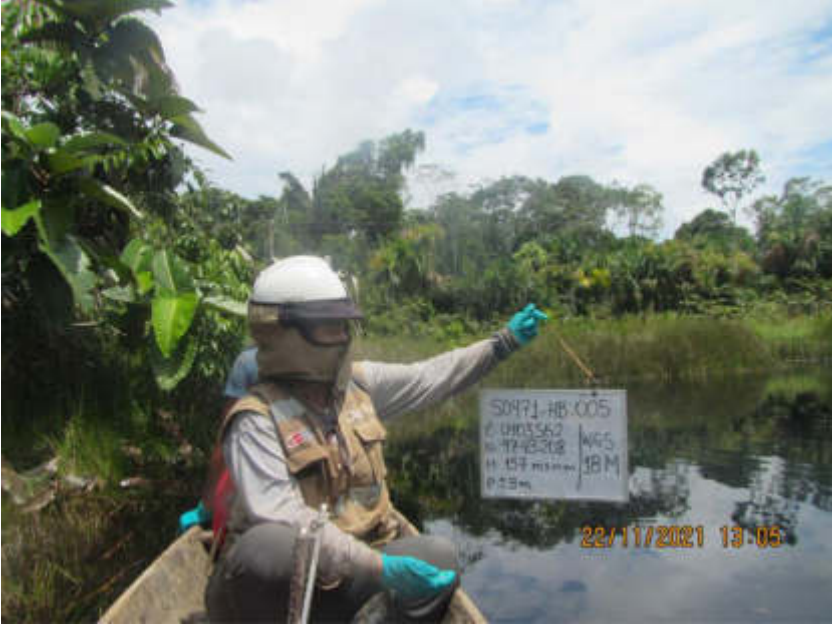
Distrito	Tigre	Provincia	Loreto	Departamento	Loreto
Fotografía 1 S0471-HB-005

Fecha: 22/11/2021					
Hora: 13:05					
Coordenadas UTM -WGS 84 – Zona 18M					
Este (m): 403562					
Norte (m): 9743208					
Altitud (m s. n. m.): 157					
Precisión: ± 3					
Descripción:	Vista de la estación de muestreo S0471-HB-005, el cual se ubica en la quebrada cocha s/n, agua incolora, pero de apariencia café oscura por la profundidad de la cocha.				
Fotografía 2 S0471-HB-005

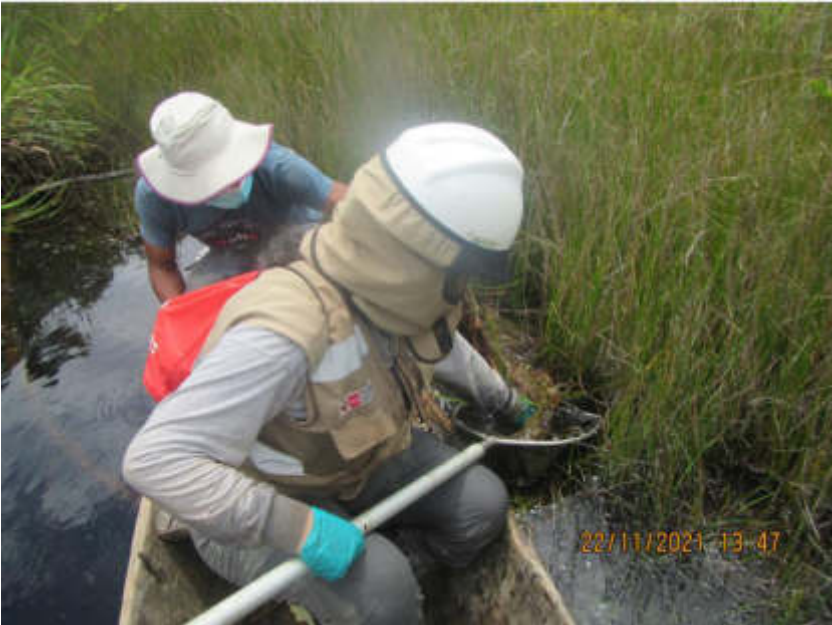
Fecha: 22/11/2021					
Hora: 13:47					
Coordenadas UTM -WGS 84 – Zona 18M					
Este (m): 403562					
Norte (m): 9743208					
Altitud (m s. n. m.): 157					
Precisión: ± 3					
Descripción:	Colecta de macroinvertebrados bentónicos en las orillas y zonas inundables (herbazales) de la cocha s/n utilizando una red tipo D-net en la estación de muestreo S0471-HB-005.

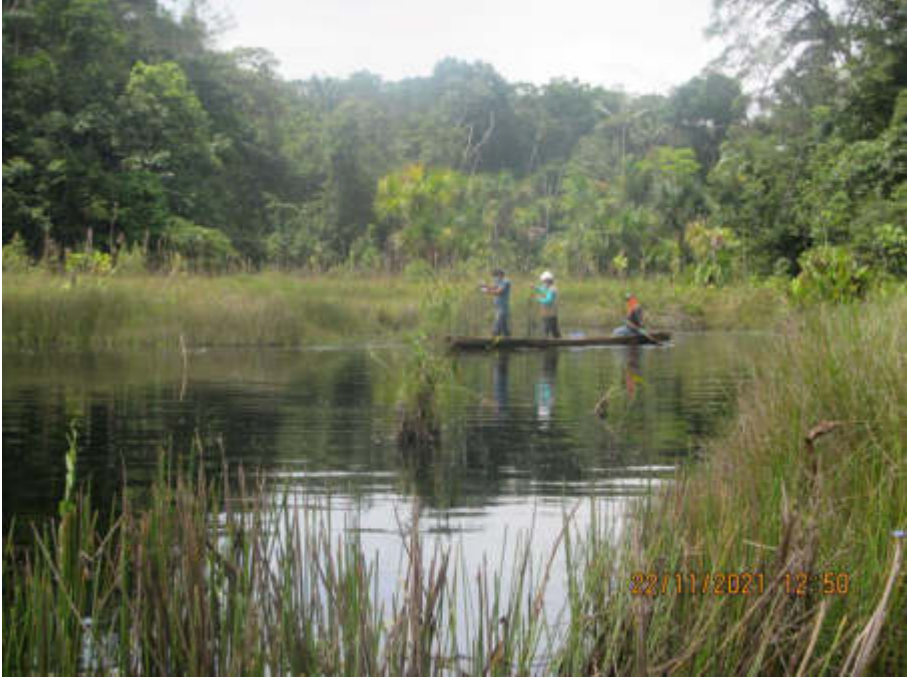
Distrito	Tigre	Provincia	Loreto	Departamento	Loreto
Fotografía 7 S0471-HB-005

Fecha: 22/11/2021					
Hora: 12:50					
Coordenadas UTM -WGS 84 – Zona 18M					
Este (m): 403562					
Norte (m): 9743208					
Altitud (m s. n. m.): 157					
Precisión: ± 3					
Descripción:	Colecta de peces utilizando red de espera en la cocha s/n. Se observa la cocha con un nivel de agua reducido respecto a la evaluación de reconocimiento. Se aprecia herbazales en zonas inundables y palmeras.				
Distrito	Tigre	Provincia	Loreto	Departamento	Loreto
Fotografía 8 S0471-HB-005

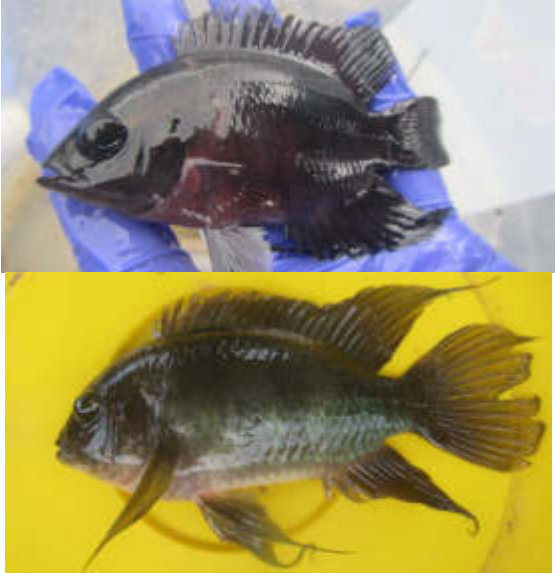
Fecha: 22/11/2021					
Hora: -					
Coordenadas UTM -WGS 84 – Zona 18M					
Este (m): 403562					
Norte (m): 9743208					
Altitud (m s. n. m.): 157					
Precisión: ± 3					
Descripción:	Peces colectados con red de espera en la cocha s/n. Se observa dos especies de bujurqui.

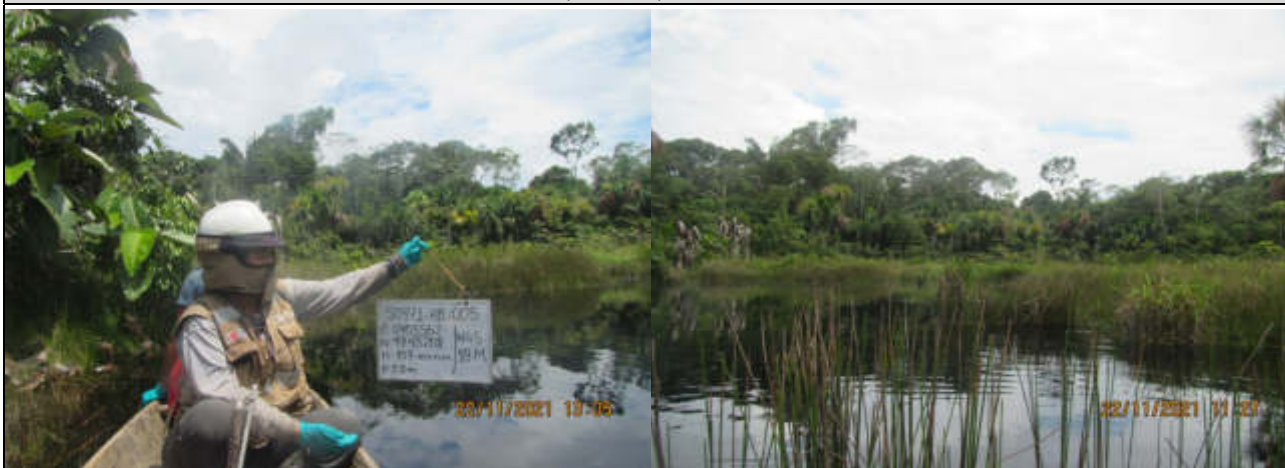
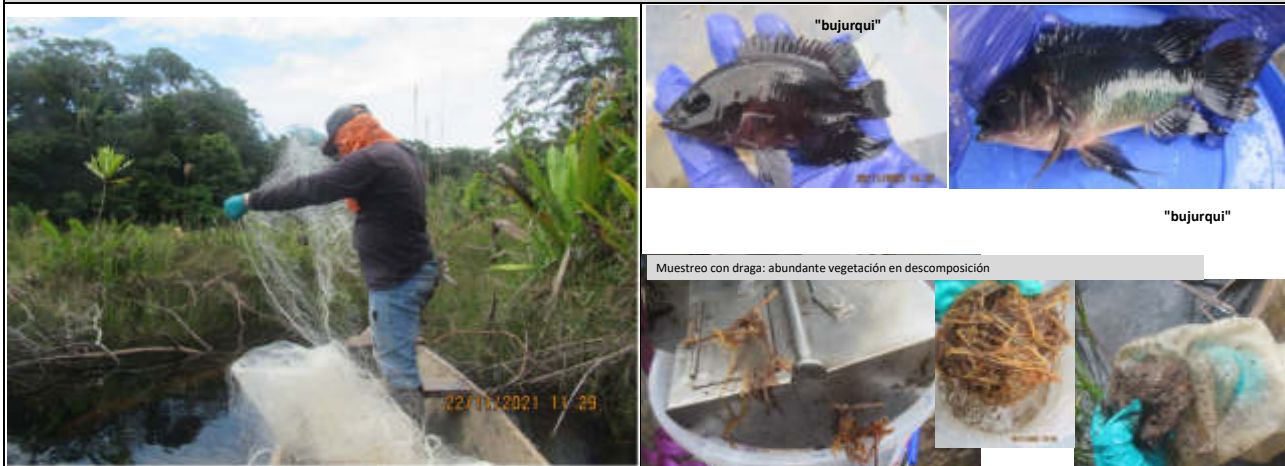
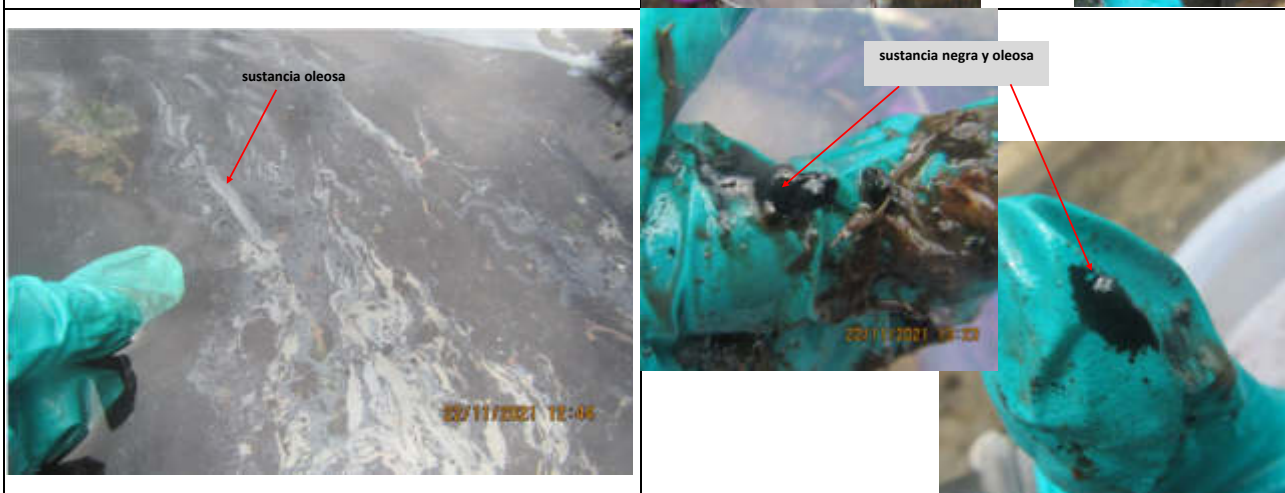
Foto panorámica del punto de muestreo

Observaciones: Se evidenció aparente afectación organoléptica por hidrocarburos en el sedimento (olor y color) luego de remover el sustrato para realizar el muestreo.

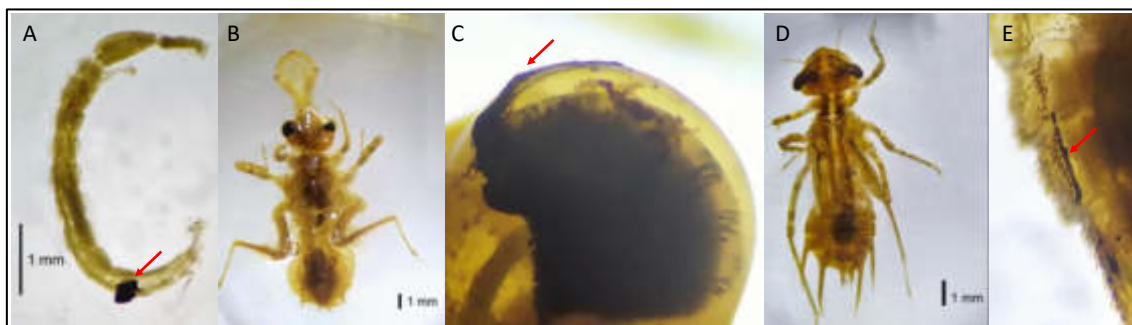
Algunas larvas de insectos de las familias Chironomidae, Ceratopogonidae, Chaoboridae y Libellulidae, presentaron manchas oscuras y oleosas en la superficie del cuerpo en los organismos, los cuales fueron más abundantes en las muestras obtenidas con draga del fondo de la cocha S/N en el punto S0471-HB-005 (Ver Figura 4.8). Así mismo, se evidenció desprendimiento de la cutícula con manchas negras en varios individuos encontrados en el fondo de la cocha, esta separación de la epidermis y generación de nueva cutícula, es un proceso natural que podría estar ayudando a los individuos que están en mayor contacto con el sedimento afectado con hidrocarburos. Ver Figura 4.7 y 4.8 y Anexo A.1.

Figura 4.7. Análisis organoléptico de macroinvertebrados bentónicos de la orilla de la cocha S/N. Se observan manchas negras y oleosas sobre la superficie de larvas acuáticas. A) Chironomidae, B) Libellulidae: *Erythemis* sp., C) Ojo de *Erythemis* sp., D) Libellulidae: *Zenithoptera* sp. E) Abdomen de *Zenithoptera* sp.

Finalmente, es importante mencionar que aunque aún existen contaminantes en el fondo de la cocha S/N, los mismos que fueron evidenciados en la etapa de campo (formación de películas oleosas, olor similar a hidrocarburos e iridiscencia luego de la remoción del sustrato durante el muestreo) y confirmados con los resultados de laboratorio, incluyendo aparente afectación organoléptica por hidrocarburos en algunos organismos como macroinvertebrados bentónicos (adherencia, desprendimiento de cutícula) y peces (iridiscencia, posible daño hepático); con el paso del tiempo los organismos acuáticos aparentemente han conseguido adaptarse a estas condiciones, la conectividad de la cocha S/N a otros cuerpos de agua en temporada de mayores precipitaciones, el precipitado del hidrocarburo con acumulación y formación de nuevo sustrato sobre el fondo, podrían estar permitiendo la recuperación parcial de éstos hábitats debido a nuevas colonizaciones.

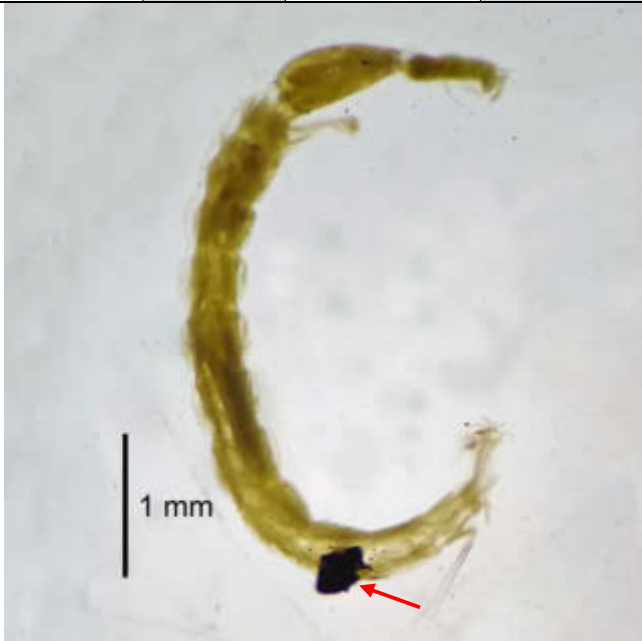
Código de acción: 0001-11-2021-415			TDR: 1300-2021		
Distrito	Tigre	Provincia	Loreto	Departamento	Loreto
FOTOGRAFÍA 3

<p>Descripción: Se observa manchas negras y oleosas impregnadas sobre la superficie del cuerpo de un organismo de Tanypodinae en la muestra S0471-HB-005-O.</p>				
Distrito	Tigre	Provincia	Loreto	Departamento	Loreto
FOTOGRAFÍA 4

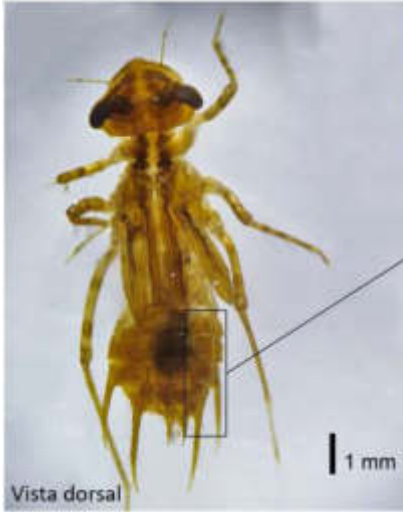
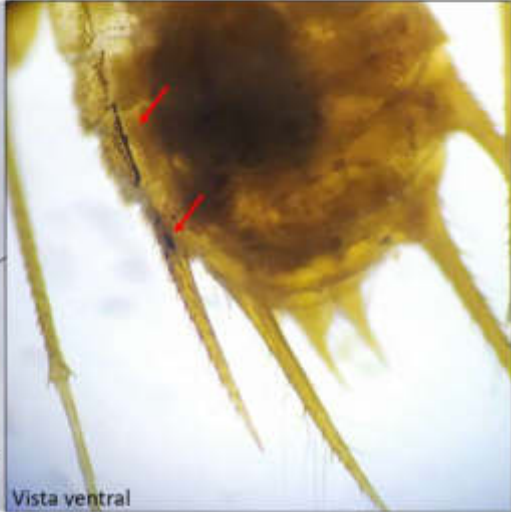
Distrito	Tigre	Provincia	Loreto	Departamento	Loreto
FOTOGRAFÍA 5

<p>Vista ventral</p>		
	<p>Descripción: Se observa manchas negras y oleosas impregnadas sobre la superficie del cuerpo (abdomen y espinas laterales) de un organismo de <i>Zenithoptera</i> sp. en la muestra S0471-HB-005-O.</p>

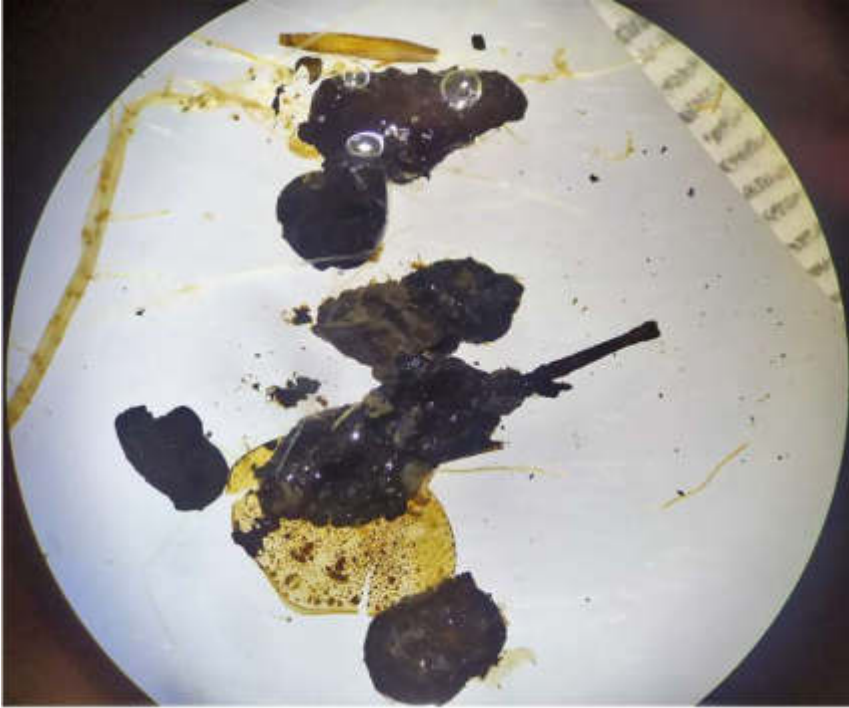
Distrito	Tigre	Provincia	Loreto	Departamento	Loreto
FOTOGRAFÍA 6

<p>Descripción: Se observa una sustancia de apariencia negra y oleosas en el sustrato adherido a restos de organismos en la muestra S0471-HB-005-P-R1.</p>

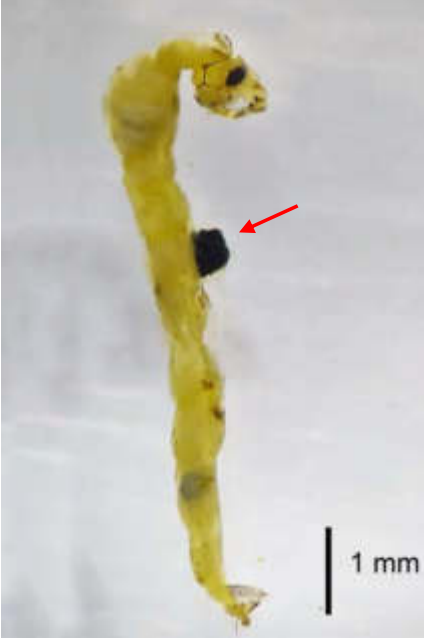
Código de acción: 0001-11-2021-415			TDR: 1300-2021		
Distrito	Tigre	Provincia	Loreto	Departamento	Loreto
FOTOGRAFÍA 7

Descripción: Se observa una sustancia negra oleosa impregnada sobre la superficie del cuerpo (abdomen) de un organismo de <i>Chaoborus</i> sp. en la muestra S0471-HB-005-P-R1				
Distrito	Tigre	Provincia	Loreto	Departamento	Loreto
FOTOGRAFÍA 8

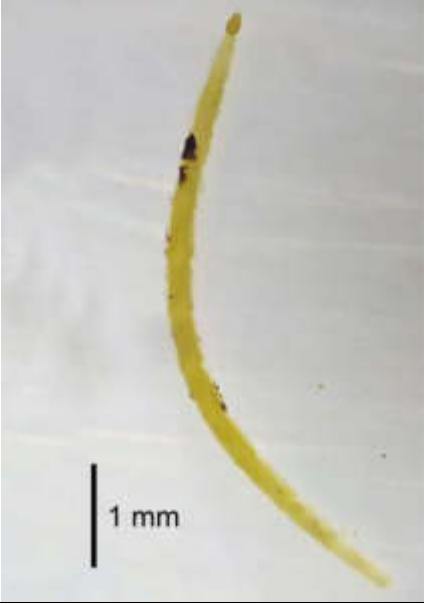
Descripción: Se observa una sustancia negra oleosa impregnada sobre la superficie del cuerpo (abdomen) de un organismo de Ceratopogoninae en la muestra S0471-HB-005-P-R1.

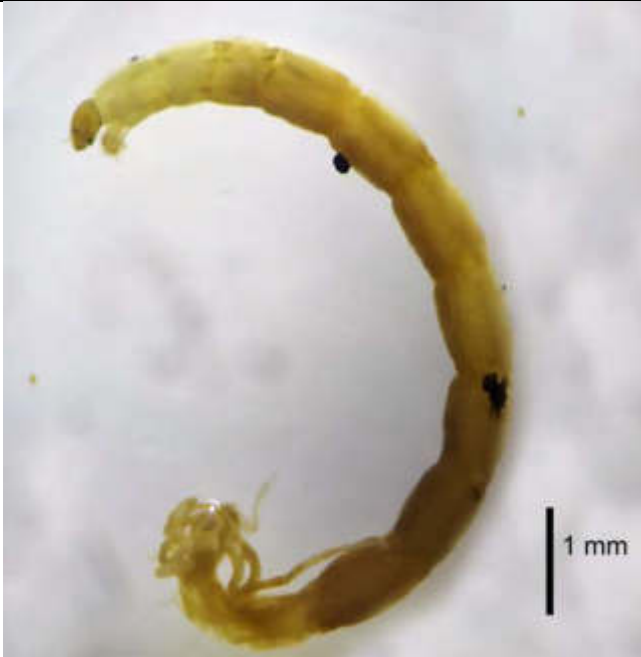
Código de acción: 0001-11-2021-415				TDR: 1300-2021	
Distrito	Tigre	Provincia	Loreto	Departamento	Loreto
FOTOGRAFÍA 11

Descripción: Se observa manchas negras oleosa impregnada sobre la superficie del cuerpo (abdomen) de un organismo de Chironominae en la muestra S0471-HB-005-P-R2.				
Distrito	Tigre	Provincia	Loreto	Departamento	Loreto
FOTOGRAFÍA 12

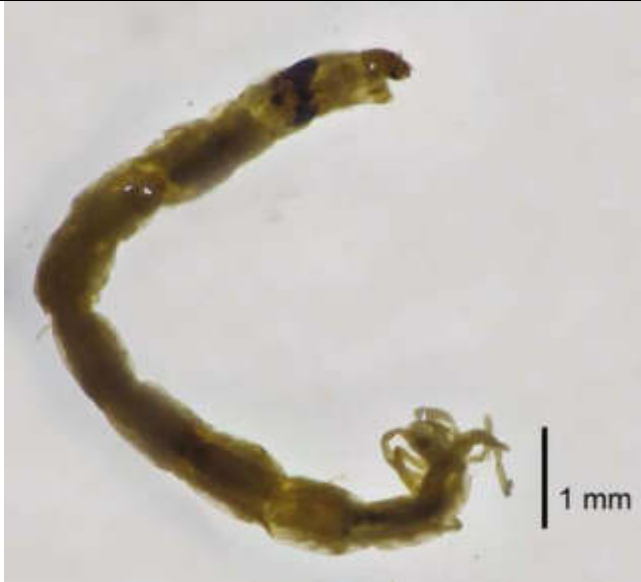
Descripción: Se observa manchas negras oleosa impregnada sobre la superficie del cuerpo de un organismo de Chironominae en la muestra S0471-HB-005-P-R3.

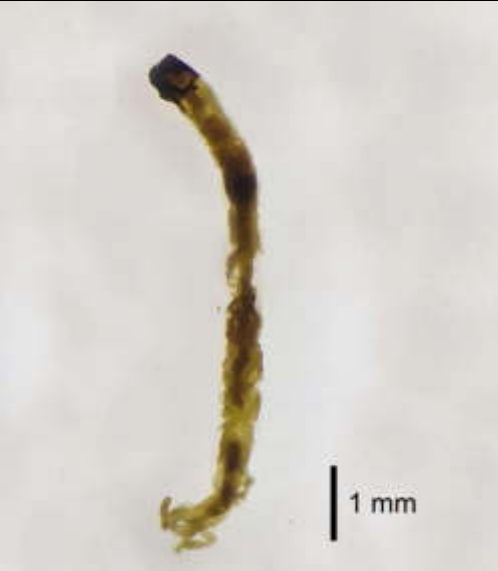
Código de acción: 0001-11-2021-415				TDR: 1300-2021	
Distrito	Tigre	Provincia	Loreto	Departamento	Loreto
FOTOGRAFÍA 13

Descripción: Se observa una sustancia negra y oleosa impregnada sobre la superficie del cuerpo (cabeza y propatas anteriores) de un organismo de Chironominae en la muestra S0471-HB-005-P-R3.				
Distrito	Tigre	Provincia	Loreto	Departamento	Loreto
FOTOGRAFÍA 14

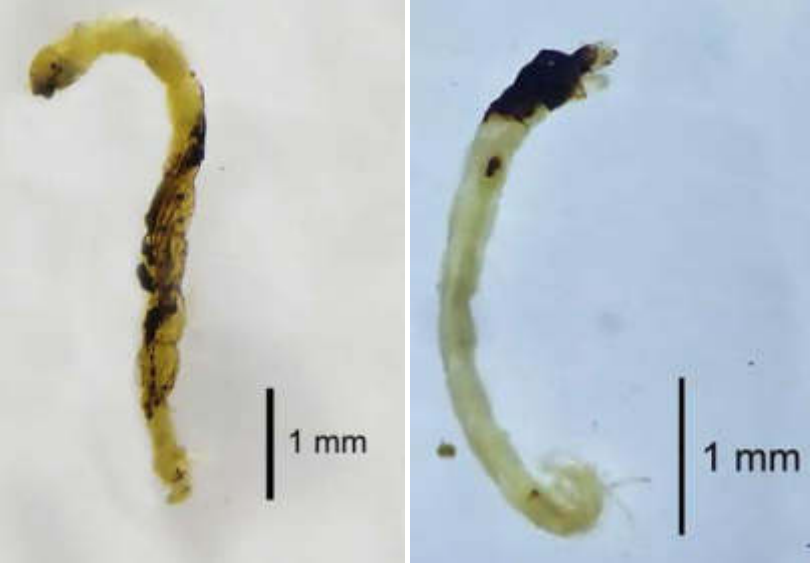
Descripción: Se observa una sustancia negra y oleosa impregnada sobre la superficie del cuerpo (abdomen, cabeza y propatas anteriores) de dos organismos de Chironominae en la muestra S0471-HB-005-P-R3.

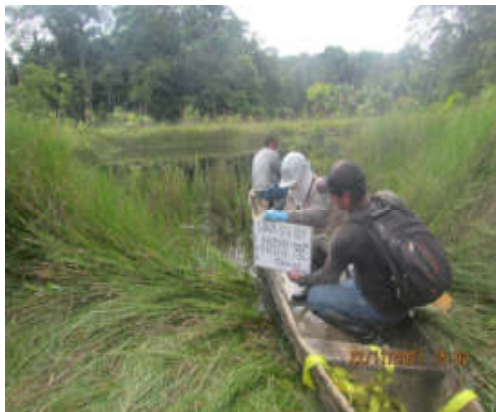
Vista de la cocha sin nombre del sitio S0471

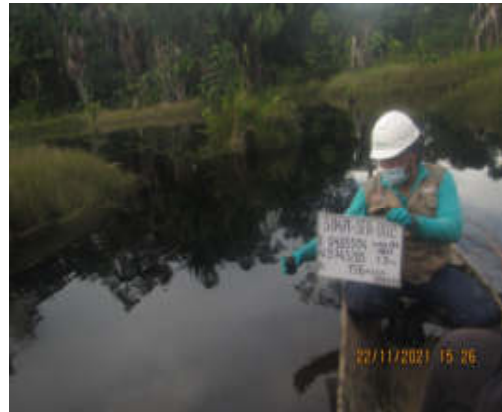
Toma de muestra de sedimento en la cocha s/n del sitio S0471

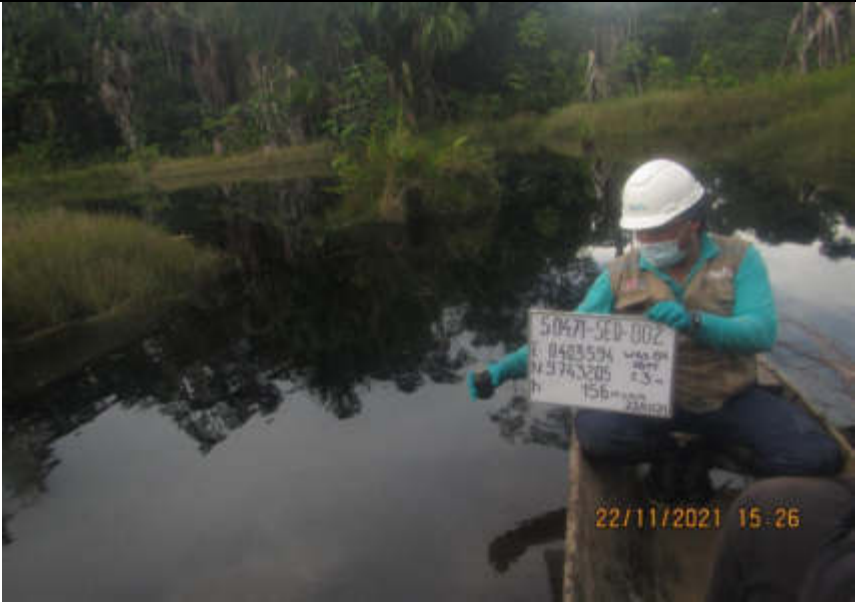
IDENTIFICACIÓN DEL SITIO IMPACTADO S0471					
Expediente de Evaluación: 2020-05-0150			Código de acción: 0001-11-2021-415		
Distrito	Tigre	Provincia	Loreto	Departamento	Loreto
FOTOGRAFÍA N.º 3 S0471-SED-002

Fecha: 22/11/2021					
Hora: 15:26 horas					
COORDENADAS UTM -WGS84 – ZONA 18M					
Este (m): 403594					
Norte (m): 9743205					
Altitud (m s.n.m.): 156					
Precisión: ± 3					
DESCRIPCIÓN:		Punto de muestreo de sedimento S0471-SED-002 tomada en la cocha S/N del sitio S0471, en el que se registró excedencia de la norma de uso referencial, para el parámetro hidrocarburos totales de petróleo (TPH).			
IDENTIFICACIÓN DEL SITIO IMPACTADO S0471					
Expediente de Evaluación: 2020-05-0150			Código de acción: 0001-11-2021-415		
Distrito	Tigre	Provincia	Loreto	Departamento	Loreto
FOTOGRAFÍA N.º 4 S0471-HB-005

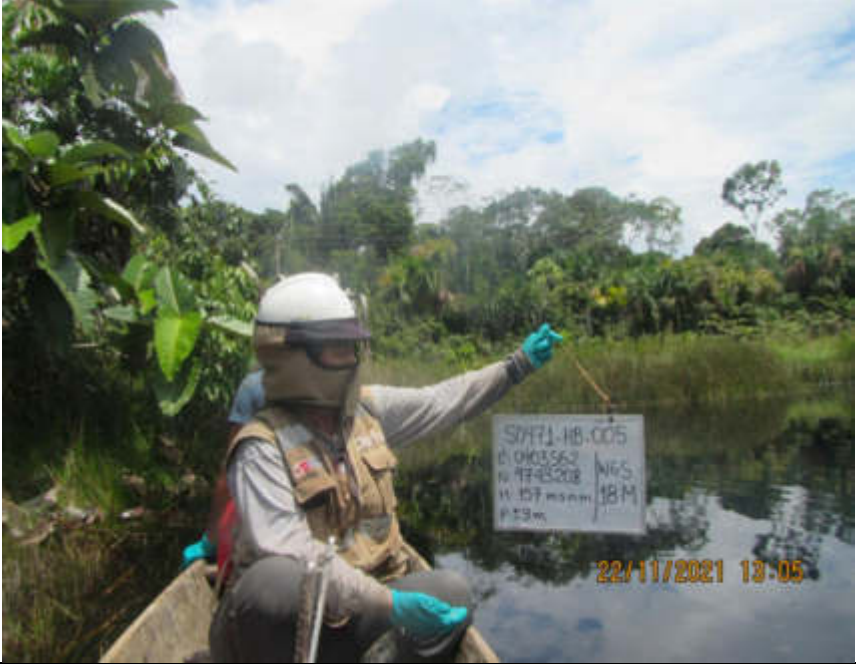
Este (m): 403562					
Norte (m): 9743208					
Altitud (m s.n.m.): 157					
Precisión: ± 3					
DESCRIPCIÓN:		Punto de muestreo de comunidades hidrobiológicas S0471-HB-005 tomada en la cocha S/N del sitio S0471, en la que se identificó especies de macroinvertebrados y peces con indicios organolépticos de impregnación de hidrocarburos.

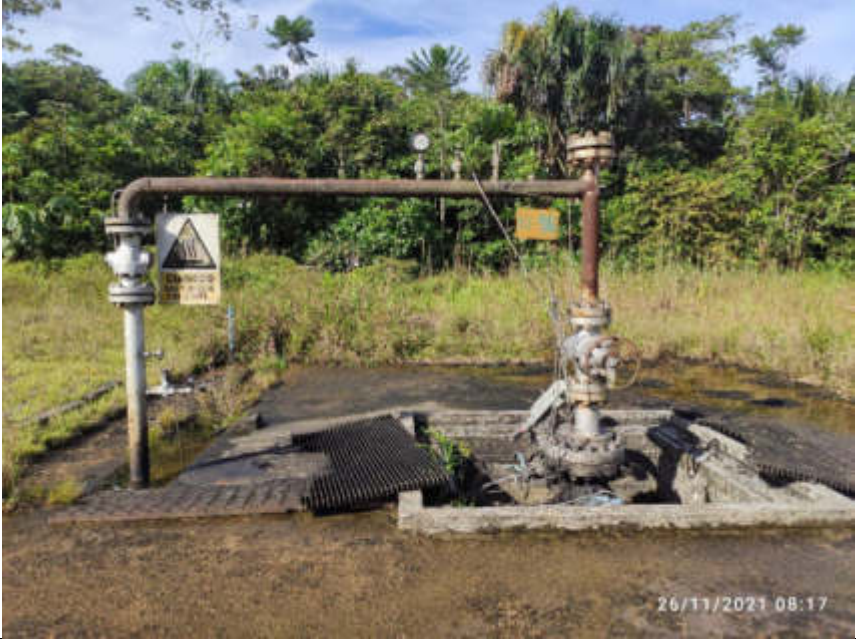
Distrito	Tigre	Provincia	Loreto	Departamento	Loreto
FOTOGRAFÍA N.º 7

Pozo SANJ-16D					
Fecha: 26/11/2021					
Hora: 08:17 horas					
COORDENADAS					
UTM -WGS84 – ZONA 18M					
Este (m): 403577					
Norte (m): 9743062					
Altitud (m s.n.m): 163					
Precisión: ± 3					
DESCRIPCIÓN:		Vista del pozo SANJ-16D, de la Plataforma C, ubicado a 112 m al sur del sitio S0471, sobre una base de concreto, con vegetación herbazal en el entorno.

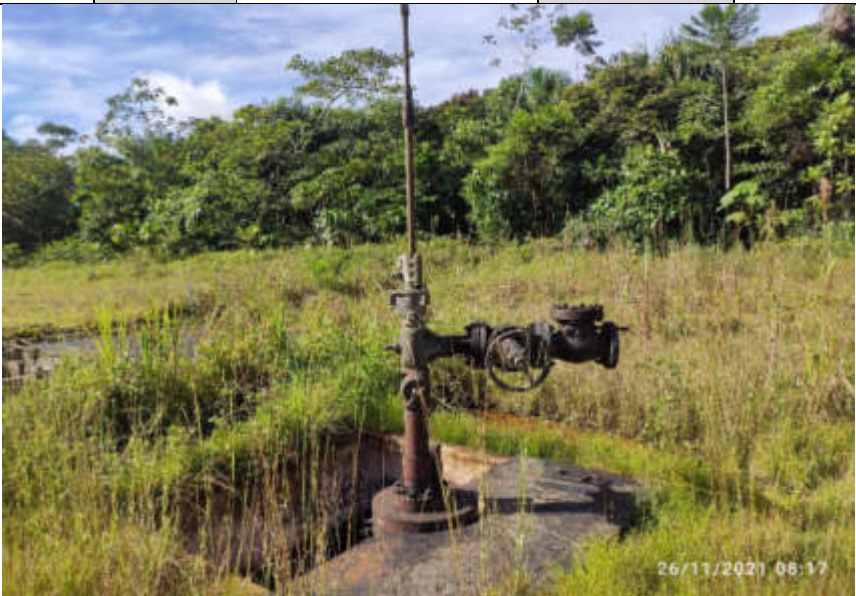
Distrito	Tigre	Provincia	Loreto	Departamento	Loreto
FOTOGRAFÍA N.º 8

Pozo SANJ-17D					
Fecha: 26/11/2021					
Hora: 08:17 horas					
COORDENADAS					
UTM -WGS84 – ZONA 18M					
Este (m): 403573					
Norte (m): 9743069					
Altitud (m s.n.m): 163					
Precisión: ± 3					
DESCRIPCIÓN:		Vista del pozo SANJ-17D, de la Plataforma C, ubicado a 105 m al sur del sitio S0471, sobre una base de concreto, con vegetación herbazal en el entorno.
