**INFORME N° 0003-2022-OEFA/DEAM-SSIM**

ASUNTO : Informe de evaluación ambiental para la identificación del sitio impactado por actividades de hidrocarburos con código S0471, ubicado en el Lote 192, microcuenca TIGR-49, en el ámbito la cuenca del río Tigre, distrito Tigre, provincia y departamento Loreto.

FECHA DE APROBACIÓN : Lima, 31 de marzo de 2022

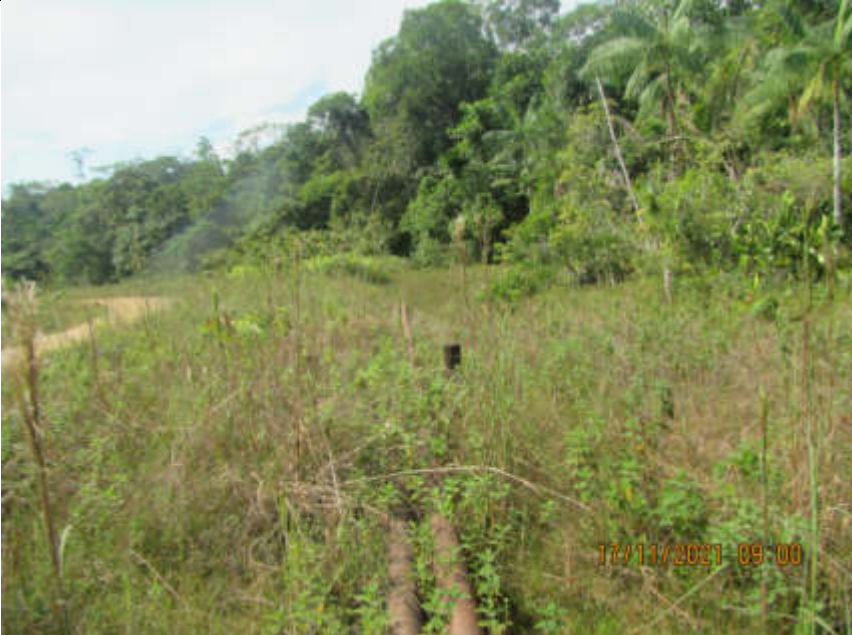
FOTOGRAFÍA N.º 12 Ductos

DESCRIPCIÓN: Vista del tramo de los ductos que pasan adyacente al lado este del sitio S0471, se observó el derecho de vía (DdV) de 4 ductos (dos ductos de 9" y dos ductos de 3" de diámetro).
