**INFORME N° 0004-2022-OEFA/DEAM-SSIM**

**ASUNTO** : Informe de Evaluación Ambiental para la identificación del sitio impactado por actividades de hidrocarburos con código S0473, ubicado en el Lote 192, microcuenca TIGR-49, en el ámbito de la cuenca del río Tigre, distrito Tigre, provincia y departamento Loreto.

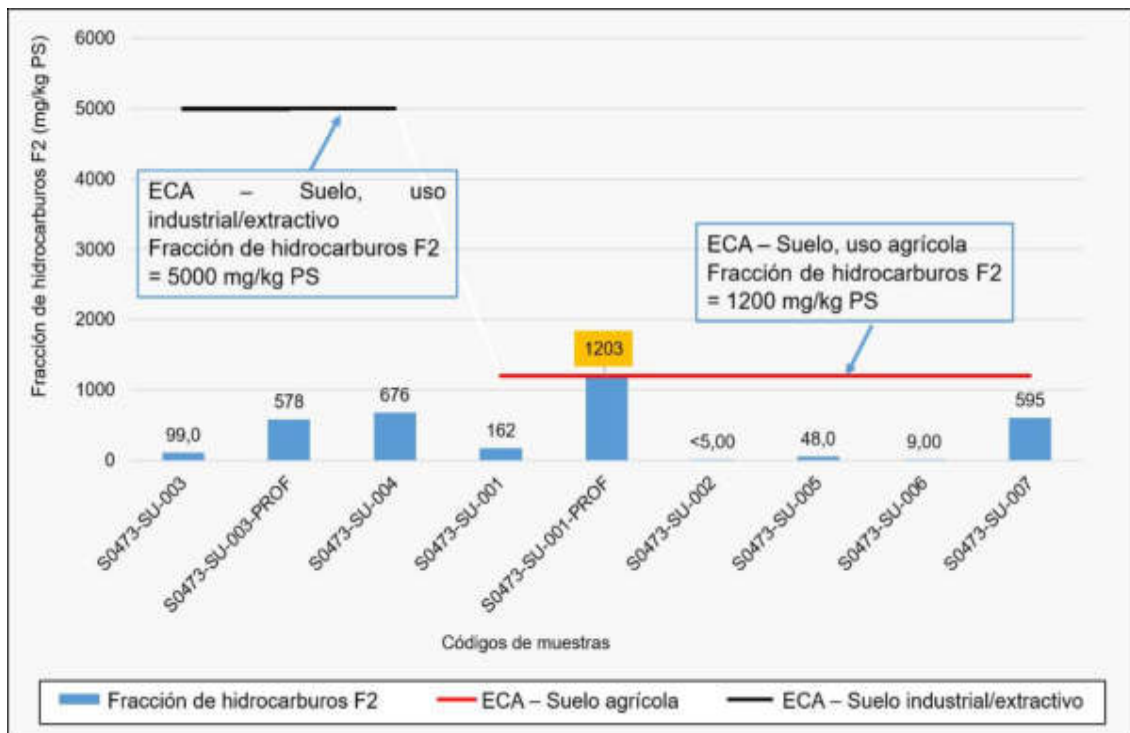
En la Figura 8.1 se presentan las concentraciones de la fracción de hidrocarburos F2 (>C10-C28) en las muestras de suelo tomadas en el sitio S0473; de las 9 muestras tomadas, 1 muestra con código S0473-SU-001-PROF (tomada a una profundidad entre 1,00 - 1,25 m) superó los ECA para suelo, uso agrícola, para este parámetro.

**Figura 8.1.** Resultados de fracción de hidrocarburos F2 (>C10-C28) en el sitio S0473

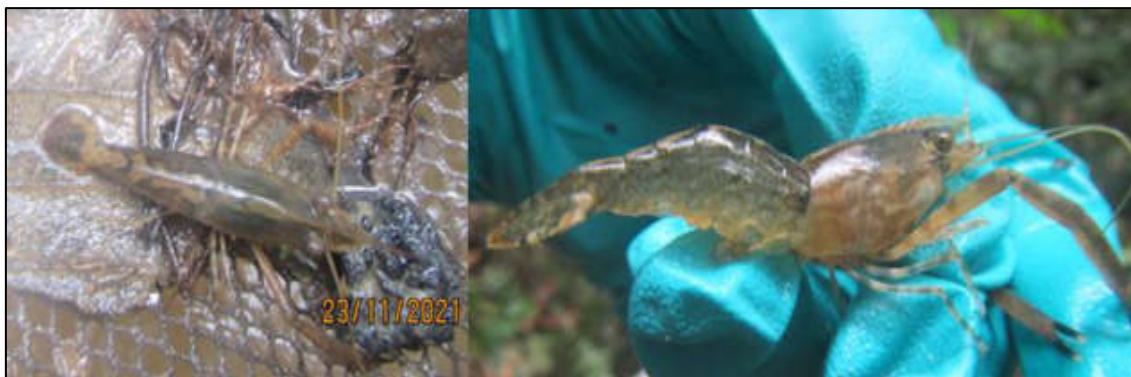
**Figura 8.12.** Análisis organoléptico *in situ*, de ejemplares de *Macrobrachium* sp. «camarón de río»

El análisis macroscópico *in situ* de «camarones de río» del género *Macrobrachium*, no evidencia iridiscencia, ni manchas oscuras de hidrocarburo o sustancias similares sobre el exoesqueleto de los organismos, a nivel olfativo tampoco se percibió un olor a hidrocarburos (Figura 8.12).

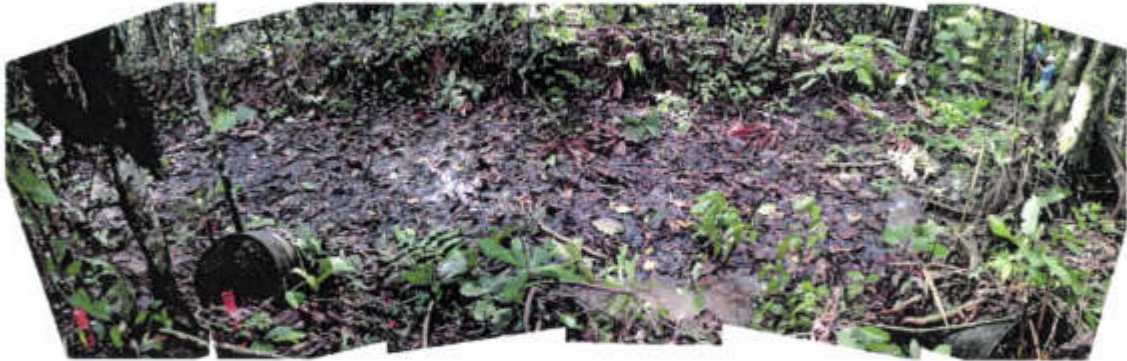
Foto 43: (SJAC05) Vista panorámica del sitio.

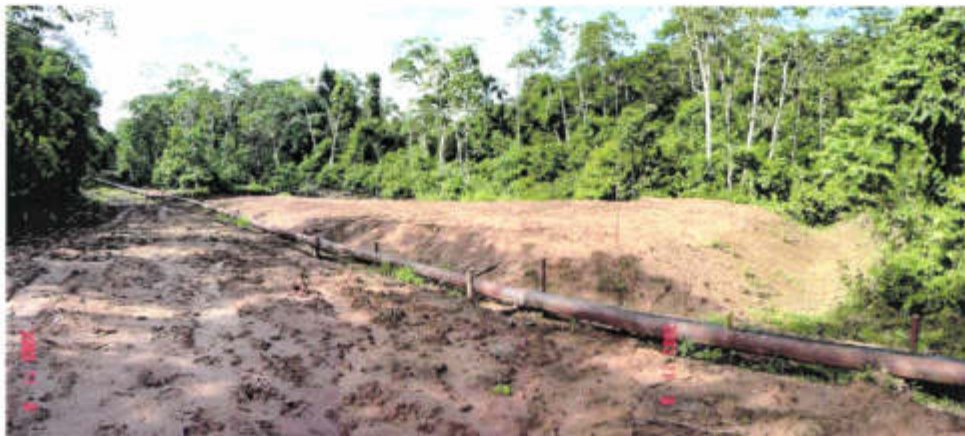
Foto 44: (SJAC07) Vista panorámica del sitio previamente remediado.

El sitio comprende un área plana en pendiente a donde descarga el tanque del sumidero de la locación de los Pozos 16, 17 y 20. El terreno se encuentra cubierto por una capa borra en estado de degradación. En el sitio también se encuentran cilindros metálicos vacíos descartados.

El área total que abarca el sitio es de 1 887 m<sup>2</sup>, esta área presenta porciones discontinuas de borra que cubren aproximadamente el 50% del área total. La profundidad de esta capa de borra en degradación alcanza los 50 centímetros de profundidad.

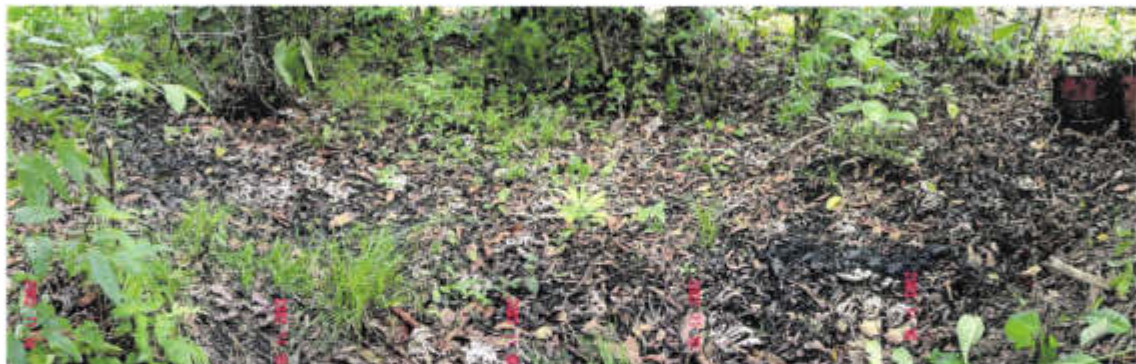
Foto 45: (SJAC12) Vista panorámica del sitio.

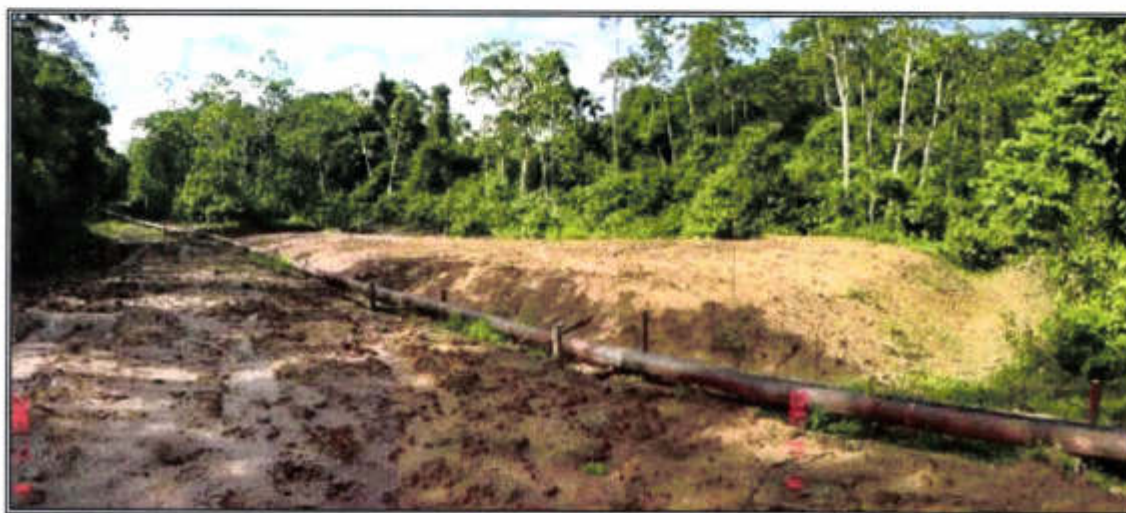
Figura 1 Ubicación del sitio remediado SJAC 07

<b>Lugar</b>	SJAC 07	<b>Coordenadas UTM (PSAD 56)</b>	<b>Norte</b>	De 9 743 659 a 9 743 841
			<b>Este</b>	De 404 498 a 404 598
<b>Ubicación</b>	A 300 metros al Sur del Pozo 23 (Ver Figura 1).			
<b>Descripción del área previa a la remediación</b>				
Zona previamente remediada a mediados del año 2003 mediante estabilización de la borra de un derrame con tierra limpia y entierro in situ bajo una capa de tierra limpia. El sitio se encuentra sobre un área de tierra firme a inmediaciones del oleoducto de San Jacinto y próximo a la ribera de la Quebrada Piedra Negra. Durante la inspección de Noviembre del 2003 se observó que en el borde Sureste del área remediada había lixiviación de material ennegrecido a la Quebrada Piedra Negra, también se observaron iridiscencias sobre el agua de la quebrada.				
<b>Origen de la contaminación</b>				
Derrame de crudo previamente remediado y enterrado próximo a la ribera de la Quebrada Piedra Negra.

Vista panorámica del sitio SJAC 07.

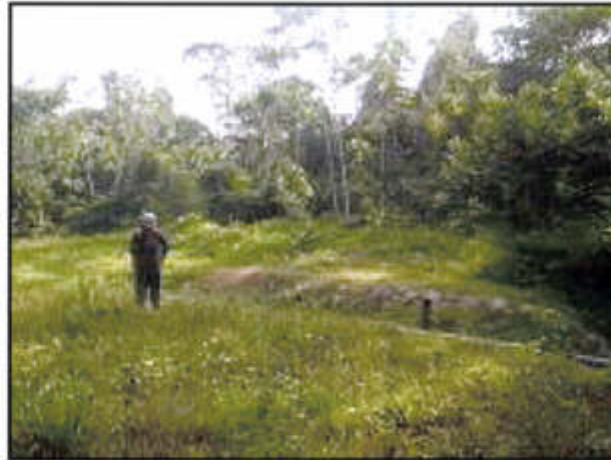
Fotografía 1.- Vista de la delimitación del sitio previos a la remediación.

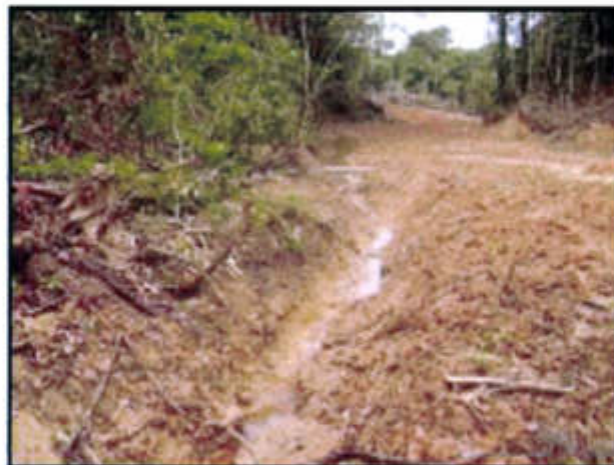
Fotografía 2.- Canal construido para el drenaje y desvío de agua de escorrentía.

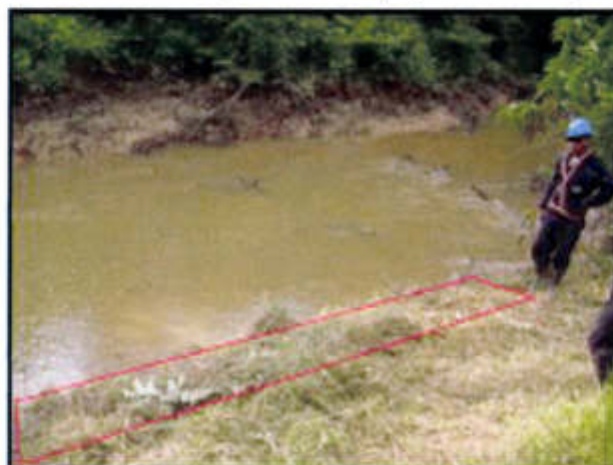
Fotografía 3.- Vista cercana suelo contaminado encontrado en el sitio SJAC 07.

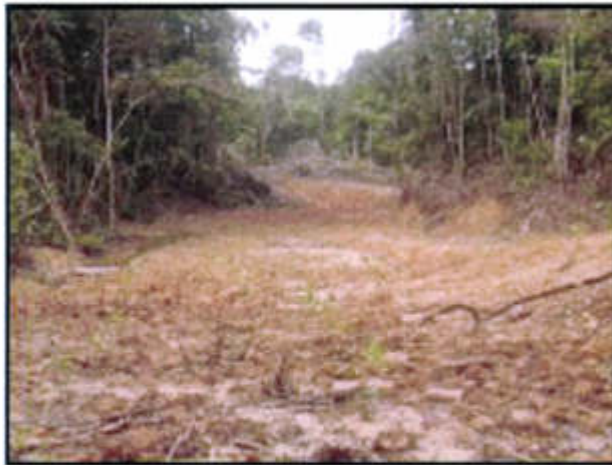
Fotografía 4.- Vista del sitio SJAC 07 remediado, previo a la revegetación.

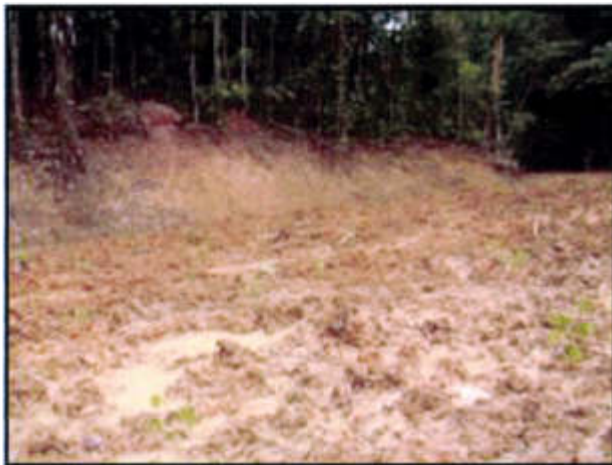
Fotografía 5.- Plantones de *Inga edulis* "guaba" sembrados en el sitio remediado.

La especie *Inga edulis* "guaba" cumple una función importante en el caso de suelos degradados, como el caso presente que fue impactado por presencia de hidrocarburos. El establecimiento de plantaciones forestales como las que se instaló en este sitio constituye una de las posibilidades de utilización de suelos degradados, así como elemento de estabilización y protección de sitios inestables como pendientes y taludes. Son especies que establecen una asociación simbiótica con microorganismos fijadores de nitrógeno del suelo de los géneros *Rhizobium*. Estos árboles también pueden formar simbiosis con hongos micorrízicos. Estas asociaciones permiten la fijación de nitrógeno atmosférico y mejoran la absorción de agua y la asimilación de nutrientes del suelo.

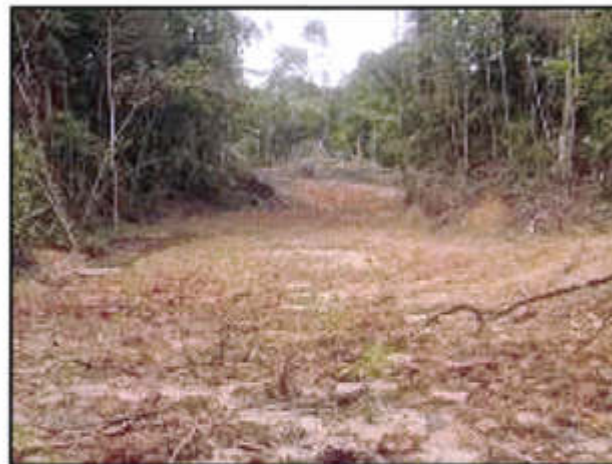
Fotografía 6.- Vista general del área remediada, se aprecia el área reforestada con vegetación instalada, además de estas se desarrollaran el crecimiento natural de plantas nativa.

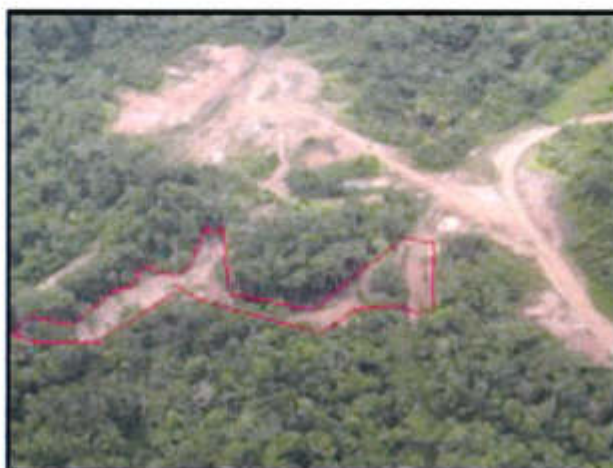
**Fotografía 7.-** Vista aérea del sitio remediado la cobertura vegetal es de aproximadamente 60% (dic-2006).

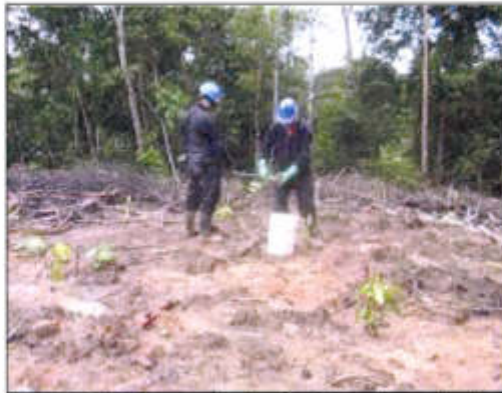
Foto 07: Personal de GyM realizando las calicatas necesarias para la obtención de la muestra M-01.

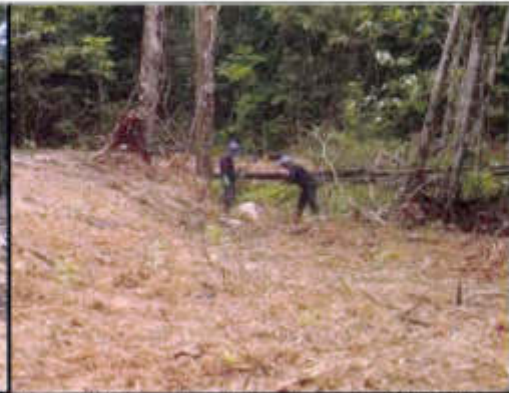
Foto 08: Realizando calicatas distribuidas en sectores de cada 4000m<sup>2</sup> para la muestra M-01 en el sitio remediado.

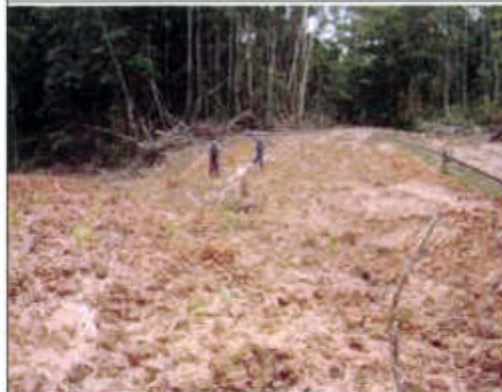
Foto 09: Realizando monitoreo de suelos y haciendo la colecta de muestra M-02.

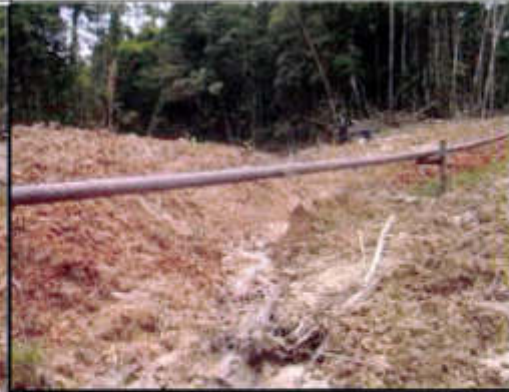
Foto 10: Realizando la colecta de muestras, nótese al fondo de la derecha, además nótese la presencia del canal de drenaje principal y la línea de producción que pasa por el sitio remediado.

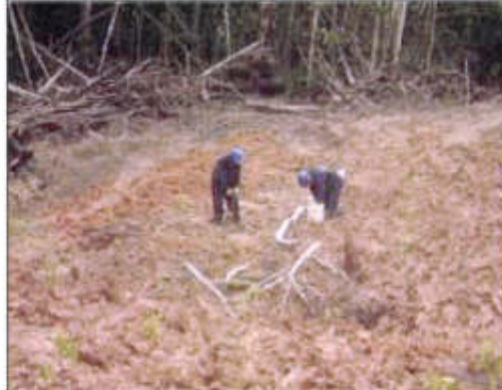
Foto 11: Realizando la homogenización y cuarteo de las muestras representativas para ser analizadas en laboratorio.

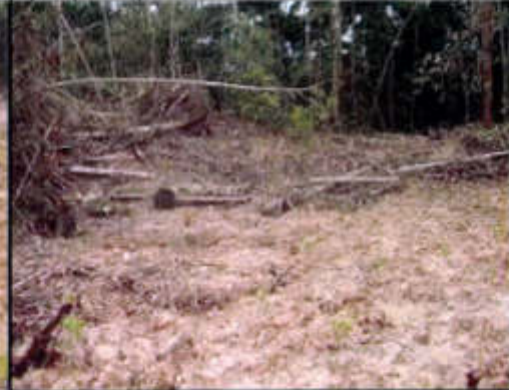
Foto 12: Área remediada con material orgánico dispuesto, y plantones instalados.

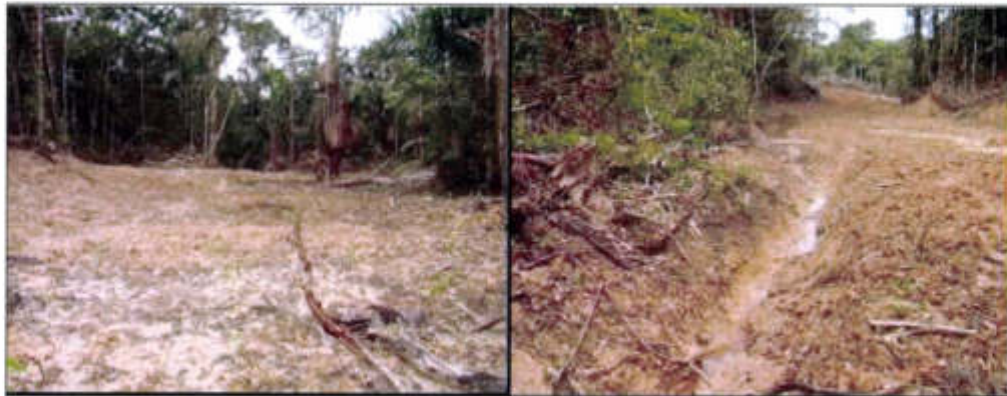
Foto 13: Otro sector del sitio remediado donde se evidencia la instalación de plantones.

Foto 14: Canal `construido de drenado principal que circula por el sitio remediado.

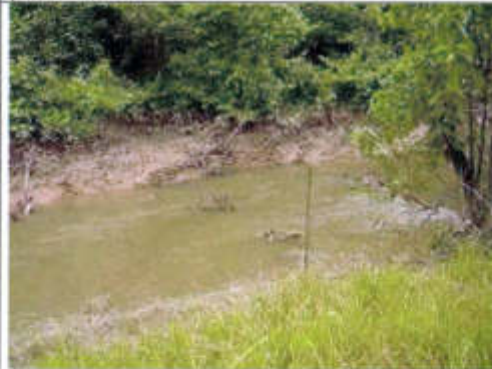
Foto 15: Vista de la quebrada Piedra negra, sin evidencia visual de presencia de hidrocarburos.

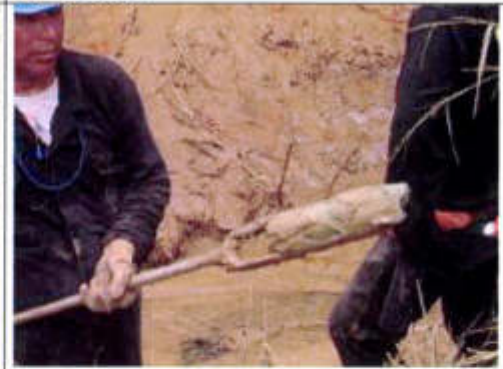
Foto 16: Muestra colectada en el sitio a remediar indicado en el PAC, la muestra no evidencia visualmente presencia de hidrocarburos.

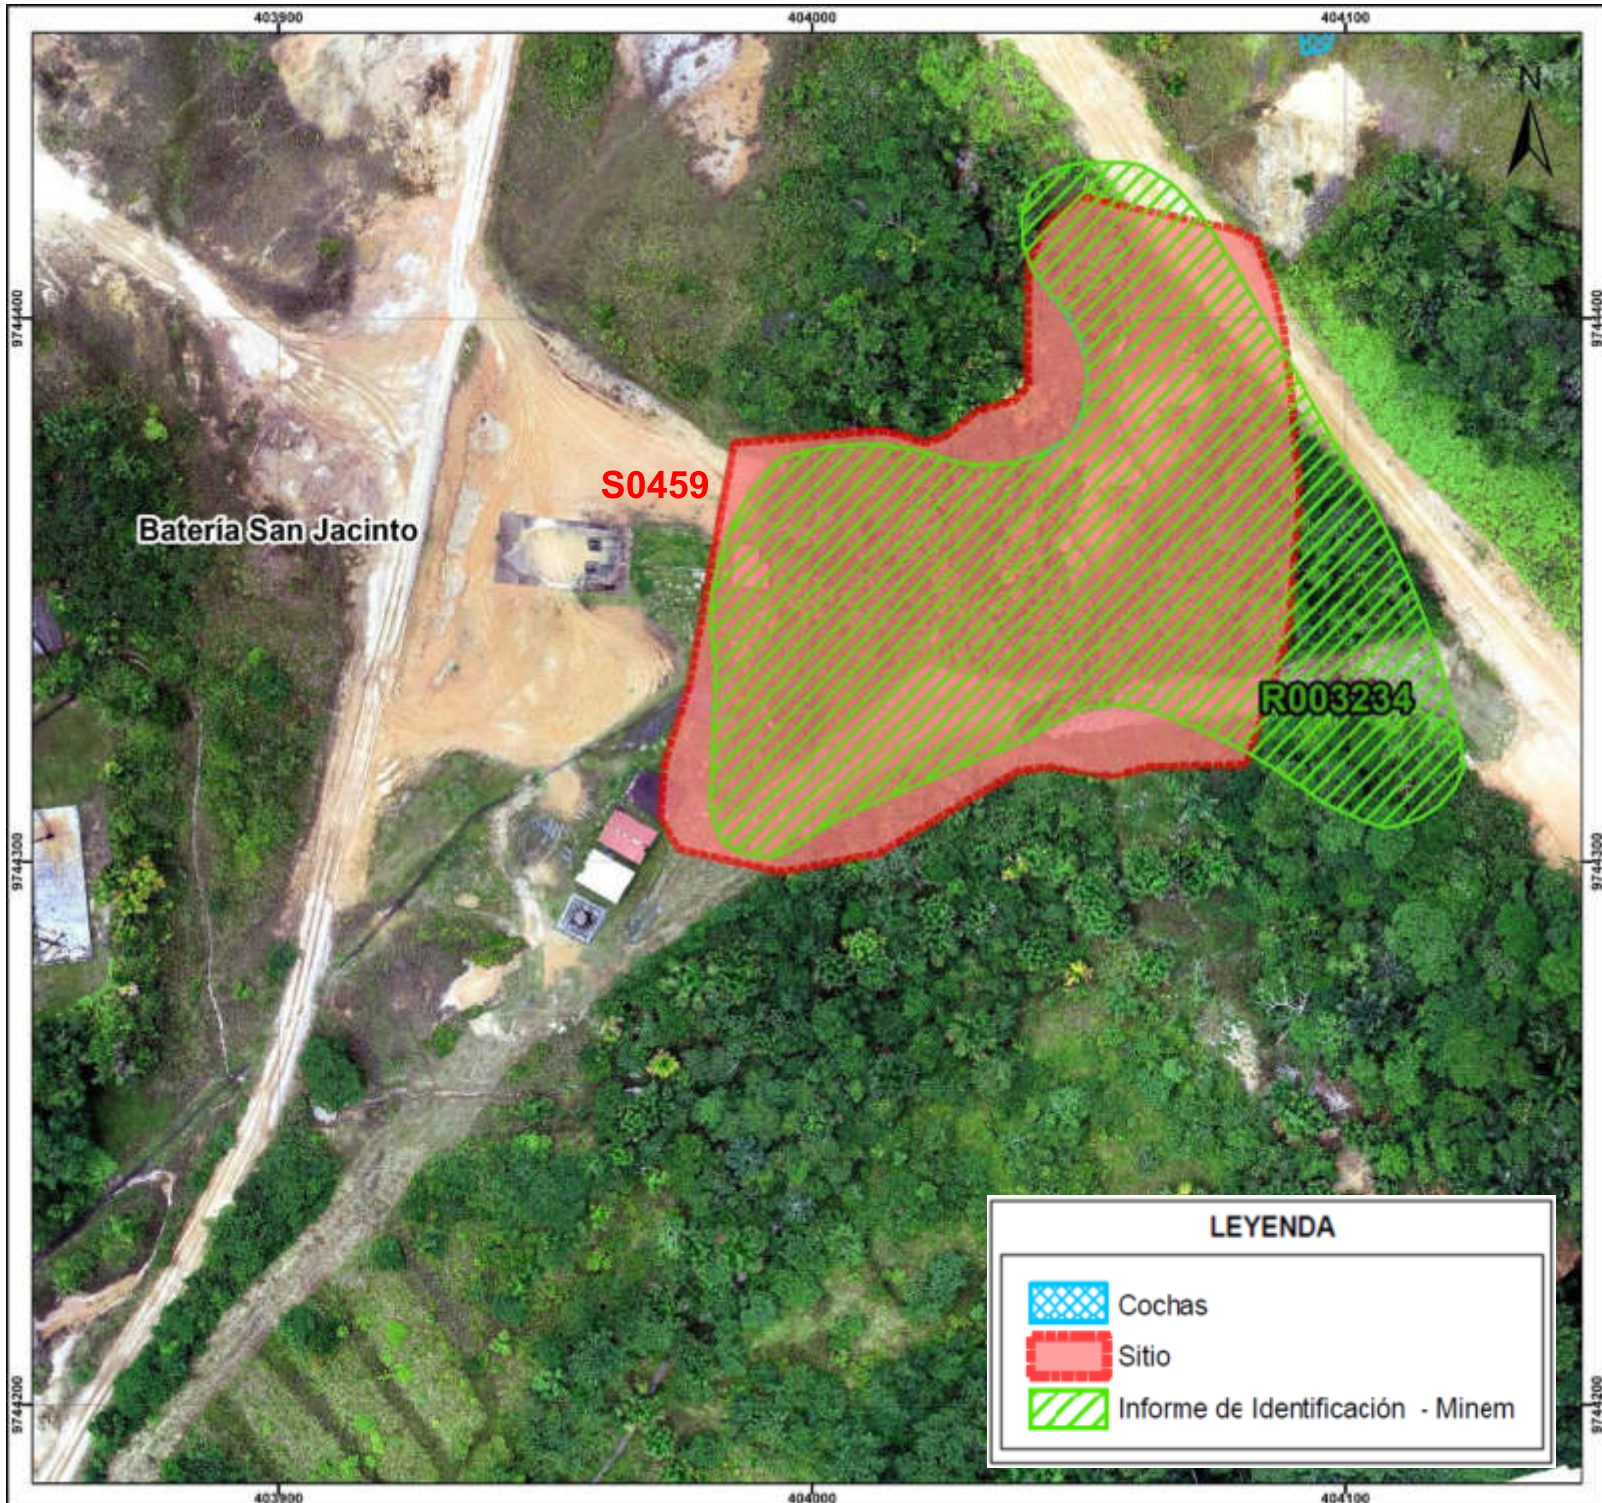
Figura 5.4. Ubicación del sitio S0459

El sitio S0459 se ubica adyacente al sureste de la Plataforma E que contiene al pozo SAN-13 y a 10,5 km al noroeste de la comunidad nativa 12 de Octubre. Consta de una sección de bosque adyacente a la Plataforma E, que presenta 2 diferentes zonas: una zona de terraza y otra de terreno inundable. Además, se observó un pequeño canal de drenaje proveniente del tanque sumidero de la plataforma, el cual pudiera estar relacionado a los impactos producidos en el sitio. La vegetación presente es de tipo herbácea y arbórea; además presenta un suelo inundado (saturado) el cual podría estar relacionado con la presencia de un acuífero libre (IIS con código SJAC24) de textura arcillosa y hojarasca en descomposición en la superficie (Figura 5.4 y Anexo D.2).

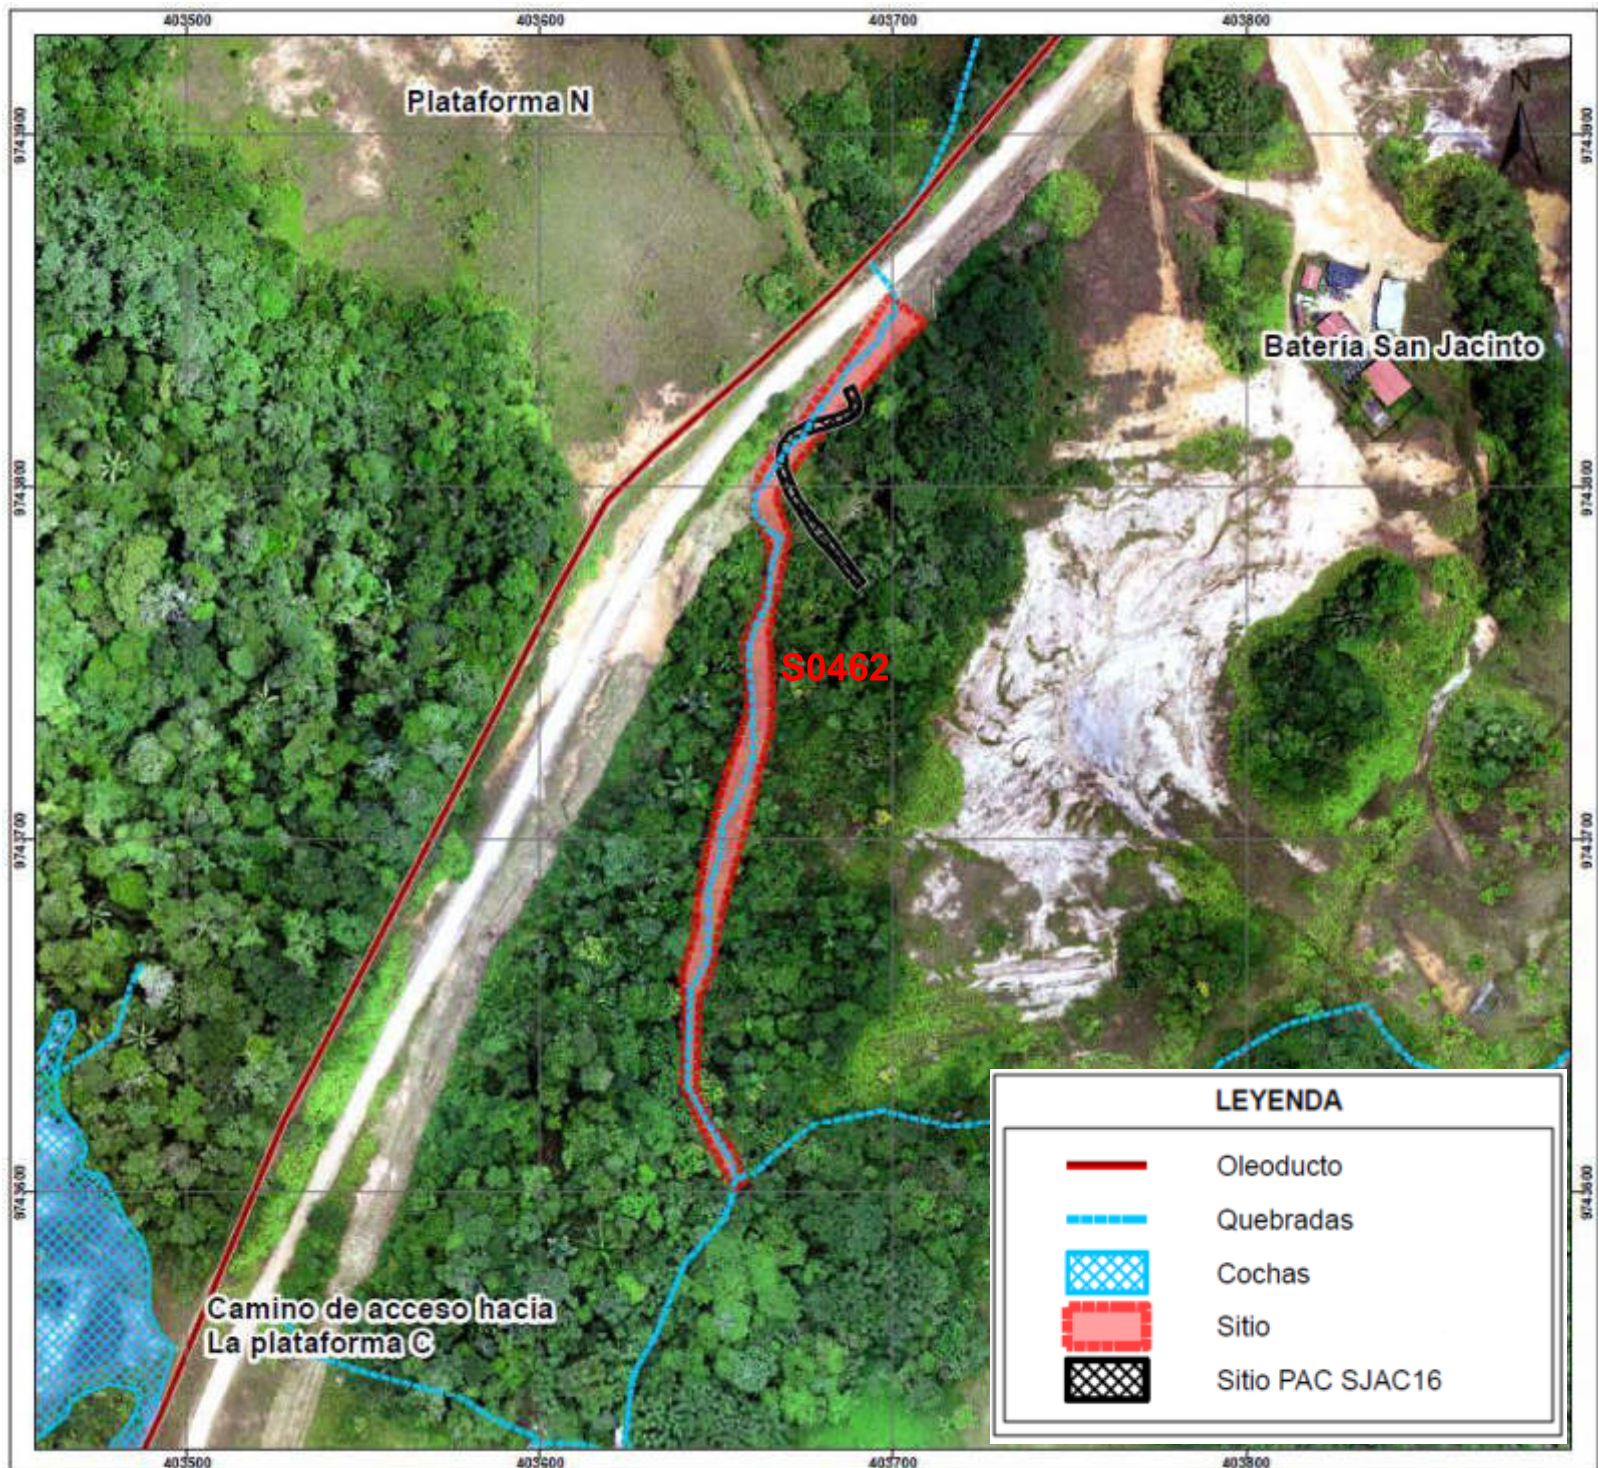
Figura 5.7. Ubicación del sitio S0462

El sitio S0462 se ubica adyacente al sur de la Plataforma N que contiene al pozo SANJ-28H y a 10 km al noroeste de la comunidad nativa 12 de Octubre. El S0462 sitio comprende el área del sitio PAC (SAJC16) donde se llevaron a cabo actividades de remediación en una sección de la quebrada que atraviesa al sitio cuyas aguas escurren en dirección sur. Asimismo, está rodeado por bosque primario de vegetación arbustiva y arbórea de dosel alto, y dentro del área evaluada, la vegetación predominante es de tipo herbácea secundaria (familia Poaceae y otros), con algunas zonas erosionadas no vegetadas. El sitio S0462 presenta un relieve relativamente plano que permite las condiciones saturadas del suelo, con suelo de textura variable, desde arenosa a arcillosa, con presencia de raíces en la superficie (Figura 5.7 y Anexo D.2).

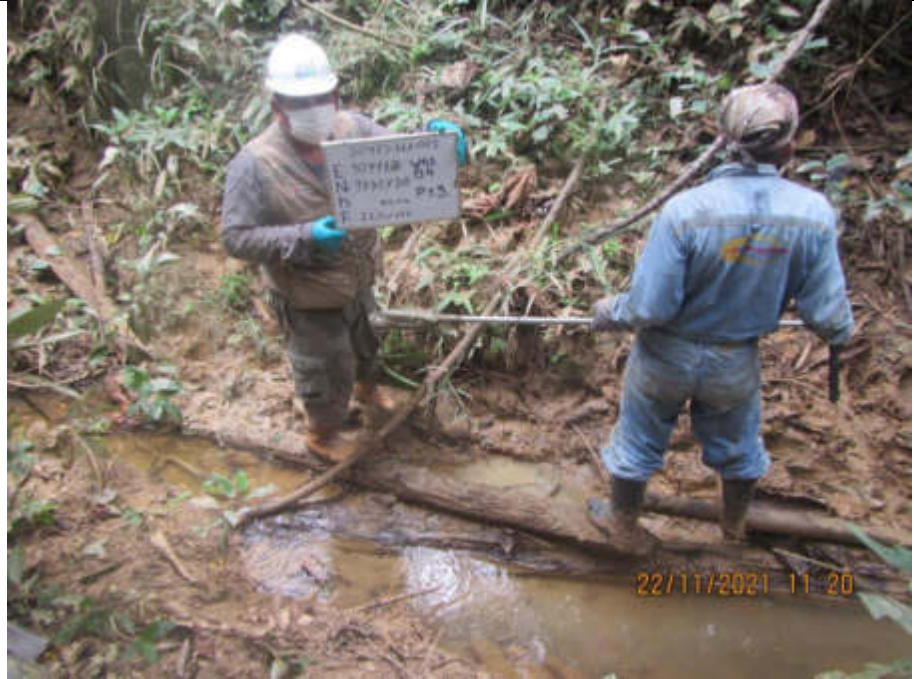
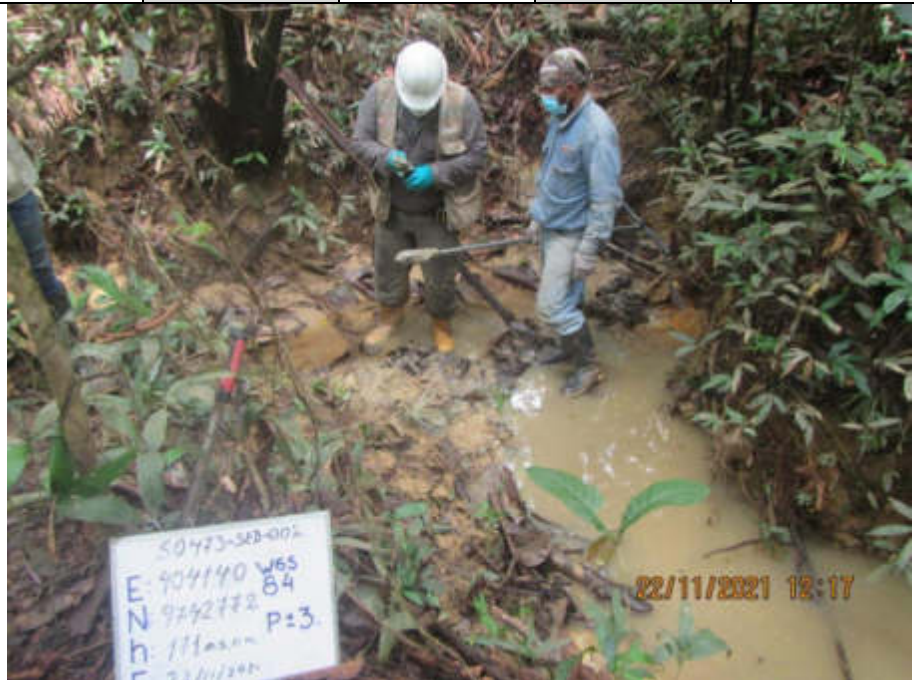
Distrito	Tigre	Provincia	Loreto	Departamento	Loreto
<p><b>FOTOGRAFÍA N.º 3 S0473-SED-001</b></p>					
<p>Fecha: 22/11/2021</p>					
<p>Hora: 11:20 horas</p>					
<p><b>COORDENADAS UTM -WGS84 – ZONA 18M</b></p>					
<p>Este (m): 0404112</p>					
<p>Norte (m): 9742730</p>					
<p>Altitud (m.s.n.m): 171</p>					
<p>Precisión: ± 3</p>					
<p><b>DESCRIPCIÓN:</b></p>					
<p>Tomada de muestra de sedimento en el cuerpo de agua existente</p>					
Distrito	Tigre	Provincia	Loreto	Departamento	Loreto
<p><b>FOTOGRAFÍA N.º 4 S0473-SED-002</b></p>					
<p>Fecha: 22/11/2021</p>					
<p>Hora: 12:17 horas</p>					
<p><b>COORDENADAS UTM -WGS84 – ZONA 18M</b></p>					
<p>Este (m): 0404140</p>					
<p>Norte (m): 9742772</p>					
<p>Altitud (m.s.n.m): 171</p>					
<p>Precisión: ± 3</p>					
<p><b>DESCRIPCIÓN:</b></p>					
<p>Tomada de muestra de sedimentos y vista del entorno al punto de muestreo.</p>

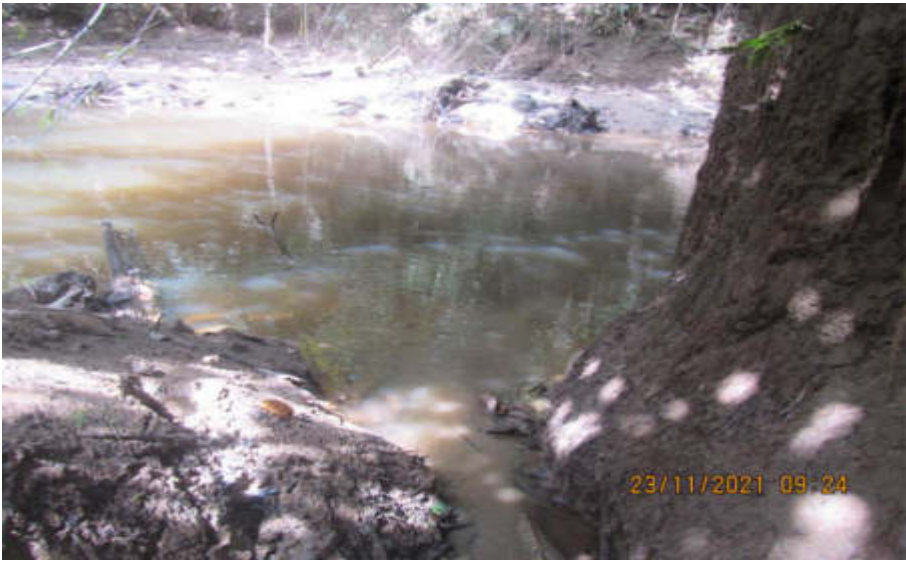
Distrito	Tigre	Provincia	Loreto	Departamento	Loreto
<b>FOTOGRAFÍA N.º 7</b>

Fecha: 23/11/2021					
Hora: 09:24					
<b>Coordenadas UTM -WGS 84 – Zona 18M</b>					
Este (m): 404087					
Norte (m): 9742723					
Altitud (m s. n. m.): 163					
Precisión: ± 3					
<b>Descripción:</b>	Vista de noreste a de suroeste de la desembocadura de la quebrada S/N del sitio S0473 en la quebrada Piedra Negra. En la quebrada S/N se observa orillas altas y moderadamente inestables, también, presenta apariencia del agua turbia o lodosa, pero es debido a la remoción del fondo del cuerpo de agua y se despeja rápidamente.				
Distrito	Tigre	Provincia	Loreto	Departamento	Loreto
<b>FOTOGRAFÍA N.º 8 S0473-HB-001</b>

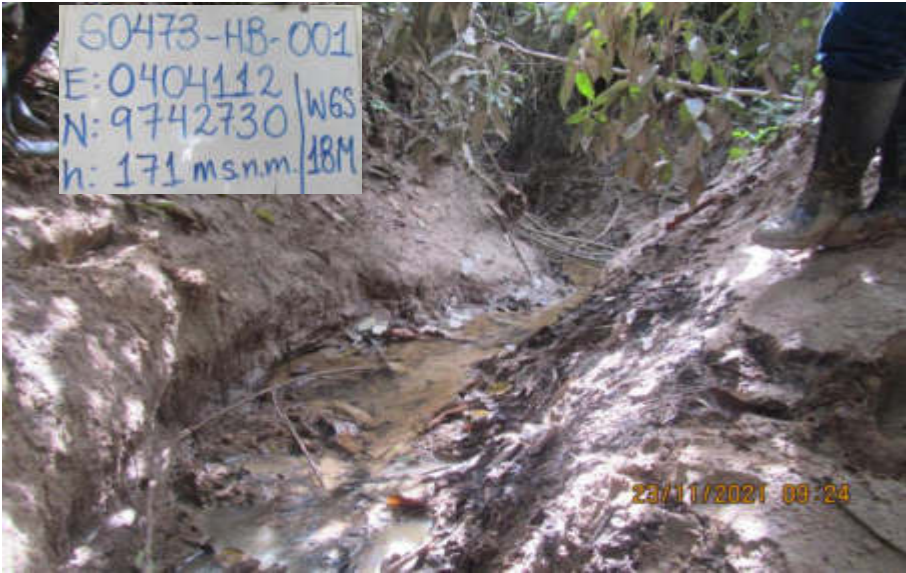
Fecha: 23/11/2021					
Hora: 09:24					
<b>Coordenadas UTM -WGS 84 – Zona 18M</b>					
Este (m): 404112					
Norte (m): 9742730					
Altitud (m s. n. m.): 171					
Precisión: ± 3					
<b>Descripción:</b>	Vista de la estación de muestreo S0473-HB-001, el cual se ubica en la quebrada s/n a aproximadamente 15 m de su desembocadura en la quebrada Piedra Negra. Se observa abundante hojarasca en el cuerpo de agua. Presenta una profundidad de 0,3 m. El ancho del flujo de agua es de 0,5- 0,7m y es debido a la temporada de evaluación que presenta pocas lluvias, pero si la precipitaciones se incrementan tiene gran capacidad de incrementar su volumen y hasta 2 m de ancho.

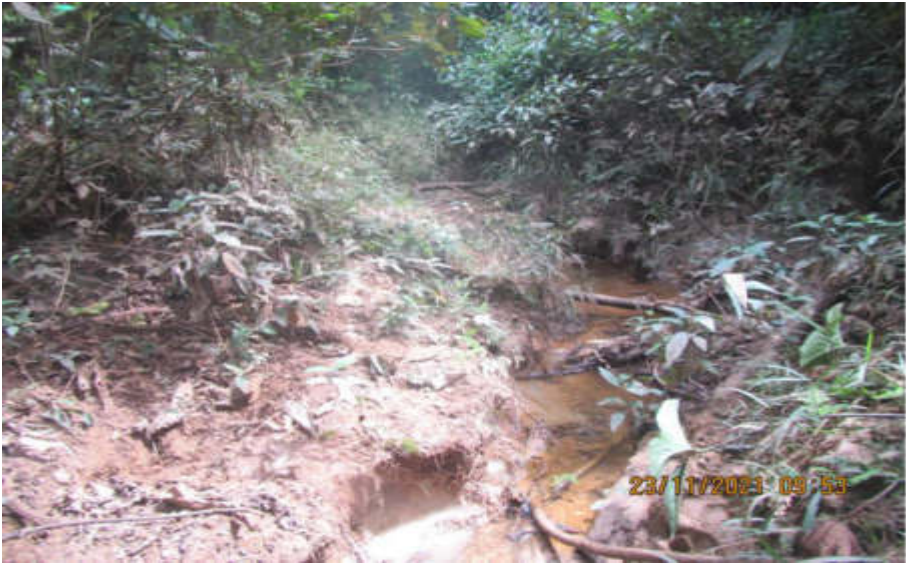
Distrito	Tigre	Provincia	Loreto	Departamento	Loreto
<b>FOTOGRAFÍA N.º 11 S0473-HB-001</b>

Fecha: 23/11/2021					
Hora: 09:53					
<b>Coordenadas UTM -WGS 84 – Zona 18M</b>					
Este (m): 404112					
Norte (m): 9742730					
Altitud (m s. n. m.): 171					
Precisión: ± 3	<p><b>Descripción:</b> Vista panorámica de la estación de muestreo S0473-HB-001, la foto se ubica en la quebrada S/N a aproximadamente 40 m de su desembocadura en la quebrada Piedra Negra. Se observa el ancho del cuerpo de agua de aproximadamente 1 m, coloración aparente marrón claro, pero el agua es incolora y transparente. Presencia de hojarasca y palizada en el cuerpo de agua.</p>				
Distrito	Tigre	Provincia	Loreto	Departamento	Loreto
<b>FOTOGRAFÍA N.º 12 S0473-HB-001</b>

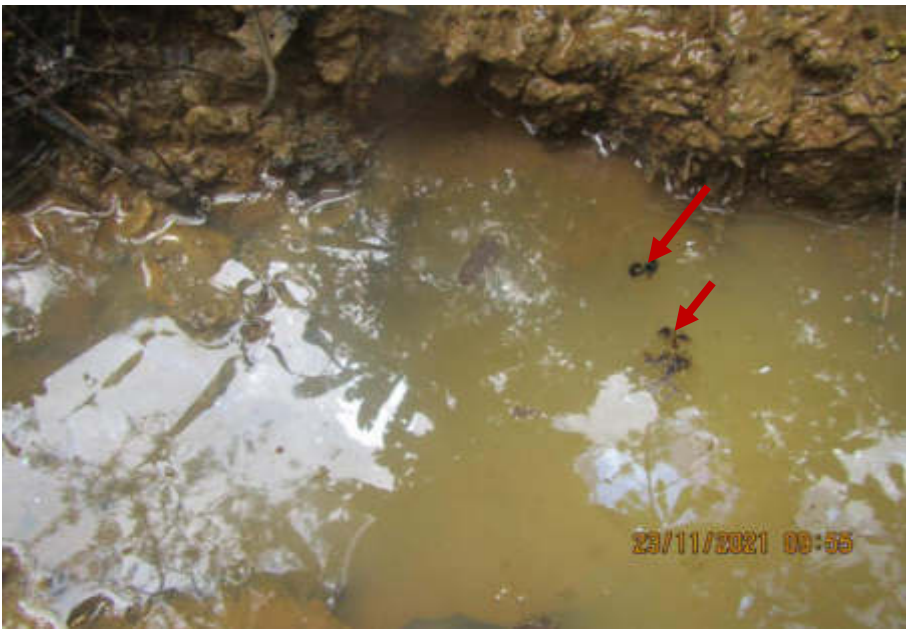
Fecha: 23/11/2021					
Hora: 09:53					
<b>Coordenadas UTM -WGS 84 – Zona 18M</b>					
Este (m): 404112					
Norte (m): 9742730					
Altitud (m s. n. m.): 171	<p><b>Descripción:</b> Manchas similares a hidrocarburos liberados de la orilla de la quebrada S/N, después de la remoción para la colecta de comunidades hidrobiológicas en la estación de muestreo S0473-HB-001.</p>

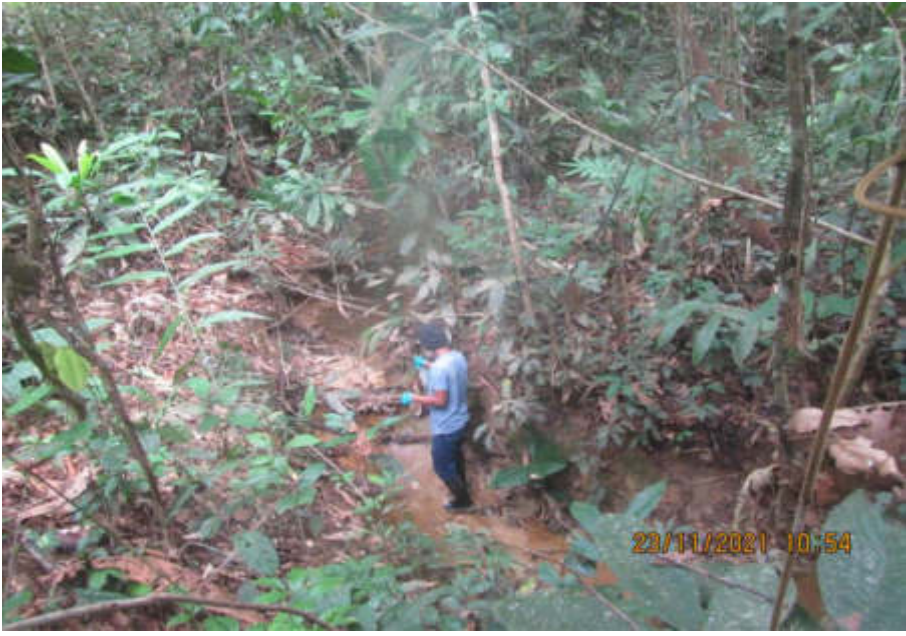
<b>Distrito</b>	Tigre	<b>Provincia</b>	Loreto	<b>Departamento</b>	Loreto
<b>FOTOGRAFÍA N.º 21 S0473-HB-002</b>

<b>Fecha:</b> 23/11/2021					
<b>Hora:</b> 10:54					
<b>Coordenadas UTM -WGS 84 – Zona 18M</b>					
<b>Este (m):</b> 404140					
<b>Norte (m):</b> 9742772					
<b>Altitud (m s. n. m.):</b> 231					
<b>Precisión:</b> ± 3					
<b>Descripción:</b>	Vista panorámica de la estación de muestreo S0473-HB-002, la foto se ubica en la quebrada S/N a aproximadamente 90 m de su desembocadura en la quebrada Piedra Negra. Se observa vegetación arbórea y arbustiva en la ribera.				
<b>Distrito</b>	Tigre	<b>Provincia</b>	Loreto	<b>Departamento</b>	Loreto
<b>FOTOGRAFÍA N.º 22 S0473-HB-002</b>

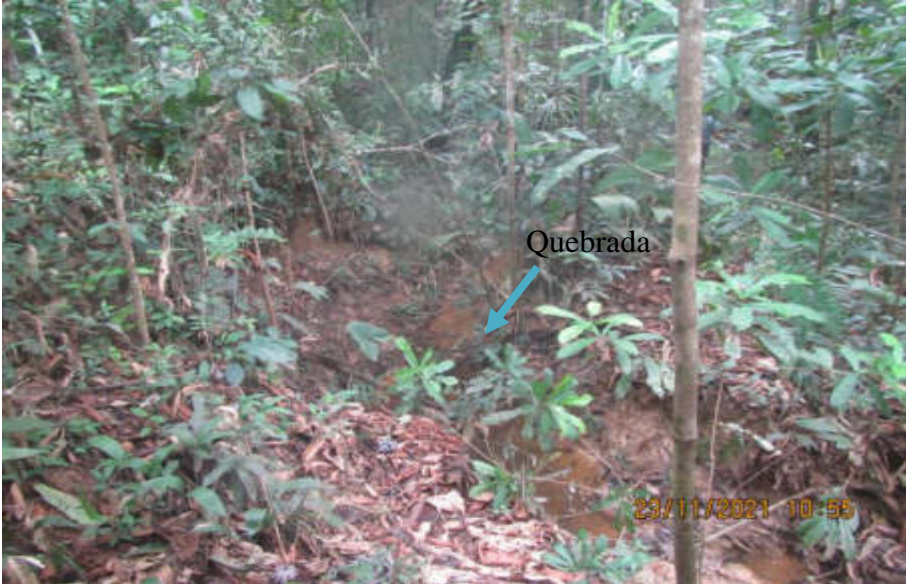
<b>Descripción:</b>	Vista panorámica de la estación de muestreo S0473-HB-002, la foto se ubica en la quebrada S/N a aproximadamente 100 m de su desembocadura en la quebrada Piedra Negra. Se observa la ribera protegida con vegetación arbórea y arbustiva.

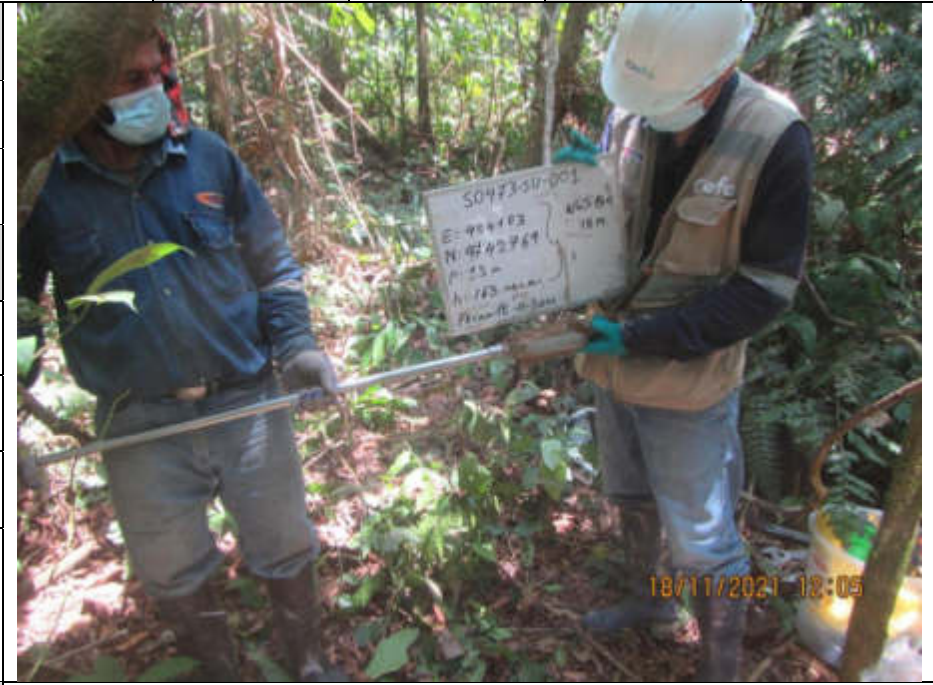
**DESCRIPCIÓN:** Toma de muestra de suelo y vista del entorno.

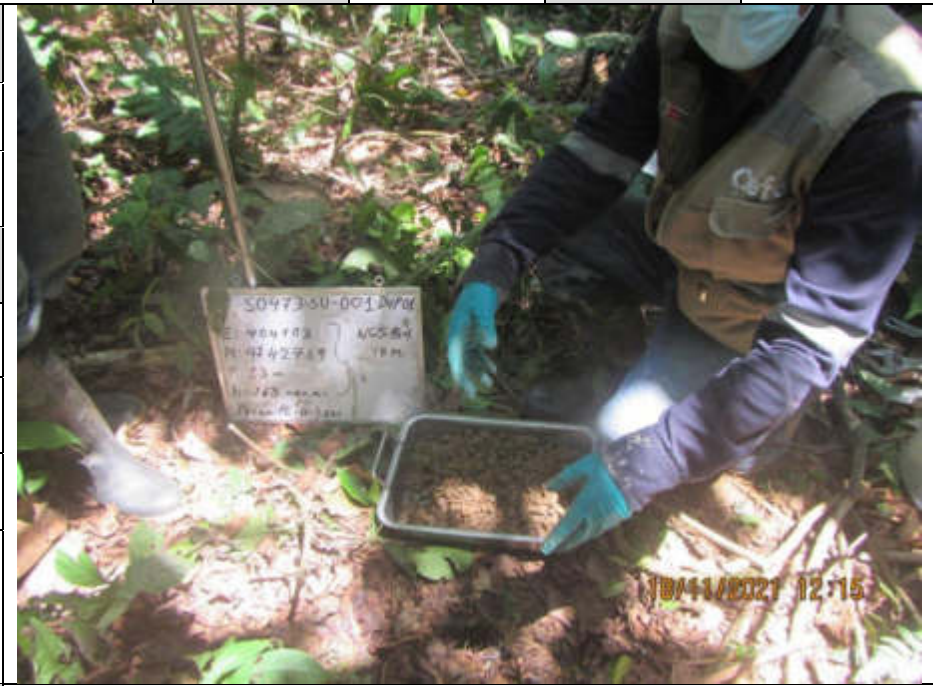
**DESCRIPCIÓN:** Toma de muestra de suelo duplicado y su homogenización

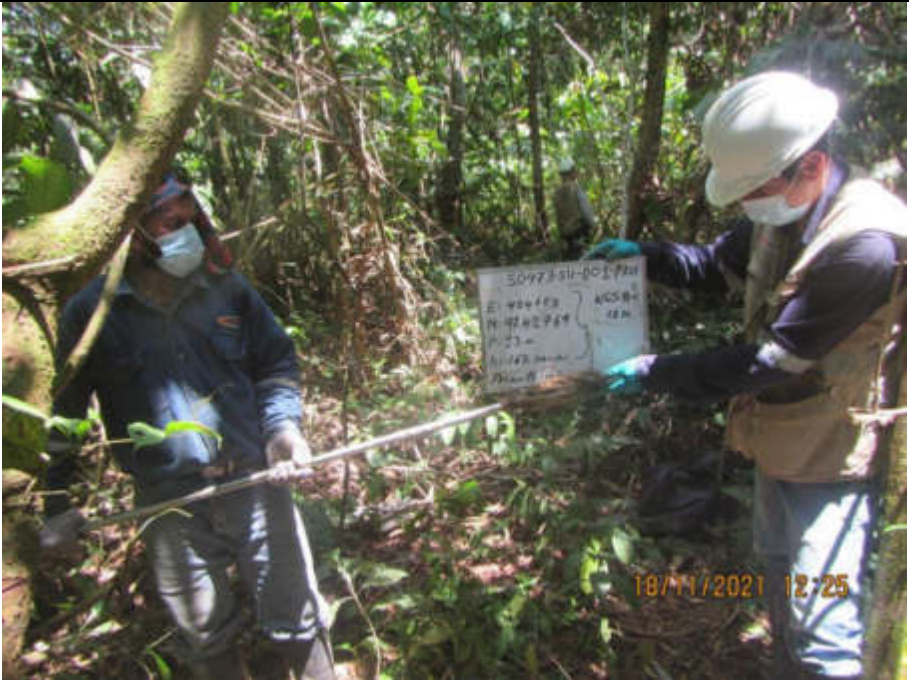
Distrito	Tigre	Provincia	Loreto	Departamento	Loreto
<b>FOTOGRAFÍA N.º 25 S0473-SU-001-PROF</b>

Código de muestra	Características físicas								
	Profundidad (m)	Textura	Color	Humedad	Consistencia	Presencia de materia orgánica	Olor a hidrocarburos	Lectura de PID (ppm)	Otras observaciones
S0473-SU-001	0,25 – 0,50	Arcillo limoso	Gris verdoso	Húmedo	Friable	Materia orgánica de baja degradación	Sin olor	0	Se registró evidencias organolépticas de afectación por hidrocarburo (olor).
S0473-SU-001-PROF	1,00 – 1,25	Arcillo limoso	Gris oscuro	Mojado	Plástico	Sin materia orgánica	Moderado	-	Se registró evidencias organolépticas de afectación por hidrocarburo (olor).
S0473-SU-002	0,50 – 0,75	Arcillo limoso	Marrón anaranjado	Húmedo	Friable	Sin materia orgánica	Sin olor	-	Ninguna
S0473-SU-003	0,0 – 0,25	Arcillo limoso	Gris	Mojado	Plástico	Materia orgánica de baja degradación	Moderado	0	Se registró evidencias organolépticas de afectación por hidrocarburo (olor).a
S0473-SU-003-PROF	1,00 – 1,25	Limo Arcilloso	Gris	Mojado	Plástico	Sin materia orgánica	Bajo	-	Se registró evidencias organolépticas de afectación por hidrocarburo (olor).

Fecha: 18/11/2021					
Hora: 12:25 horas					
<b>COORDENADAS UTM -WGS84 – ZONA 18M</b>					
Este (m): 0404103					
Norte (m): 9742769					
Altitud (m.s.n.m): 163					
Precisión: ± 3					
<b>DESCRIPCIÓN:</b>		Toma de muestra de suelo a profundidad.			
Distrito	Tigre	Provincia	Loreto	Departamento	Loreto
<b>FOTOGRAFÍA N.º 26 S0473-SU-002</b>

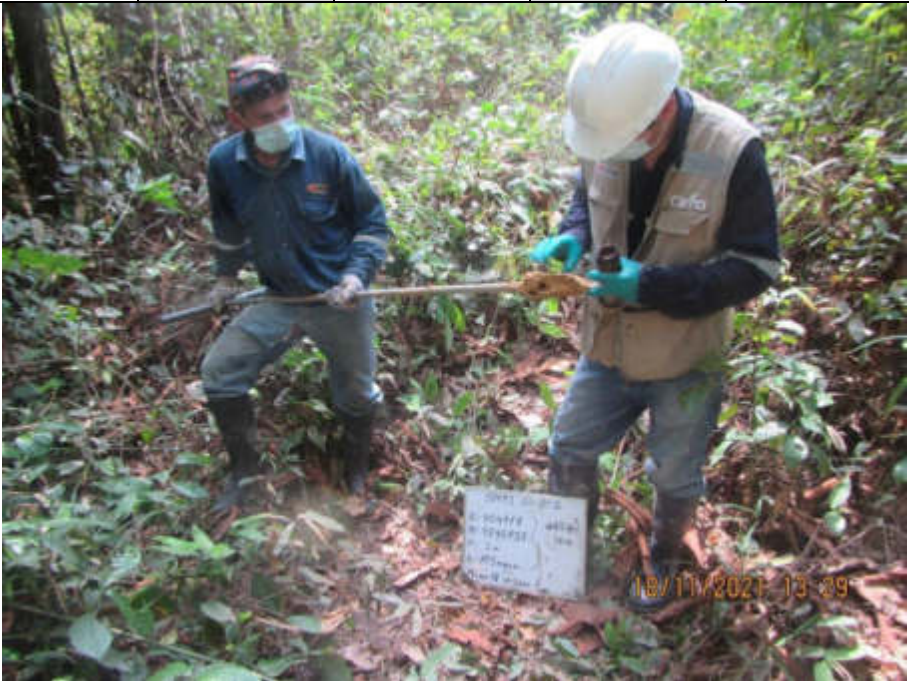
Fecha: 18/11/2021					
Hora: 13:29 horas					
<b>COORDENADAS UTM -WGS84 – ZONA 18M</b>					
Este (m): 0404118					
Norte (m): 9742757					
Altitud (m.s.n.m): 175					
Precisión: ± 3					
<b>DESCRIPCIÓN:</b>		Toma de muestra de suelo y vista del entorno al punto de muestreo.
