**INFORME N° 0004-2022-OEFA/DEAM-SSIM**

**ASUNTO** : Informe de Evaluación Ambiental para la identificación del sitio impactado por actividades de hidrocarburos con código S0473, ubicado en el Lote 192, microcuenca TIGR-49, en el ámbito de la cuenca del río Tigre, distrito Tigre, provincia y departamento Loreto.

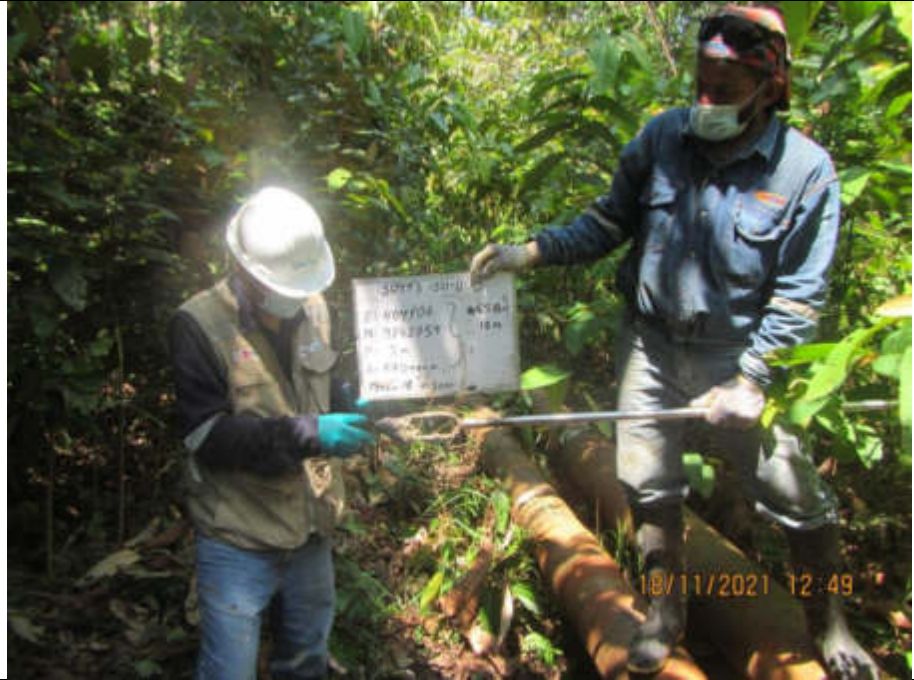
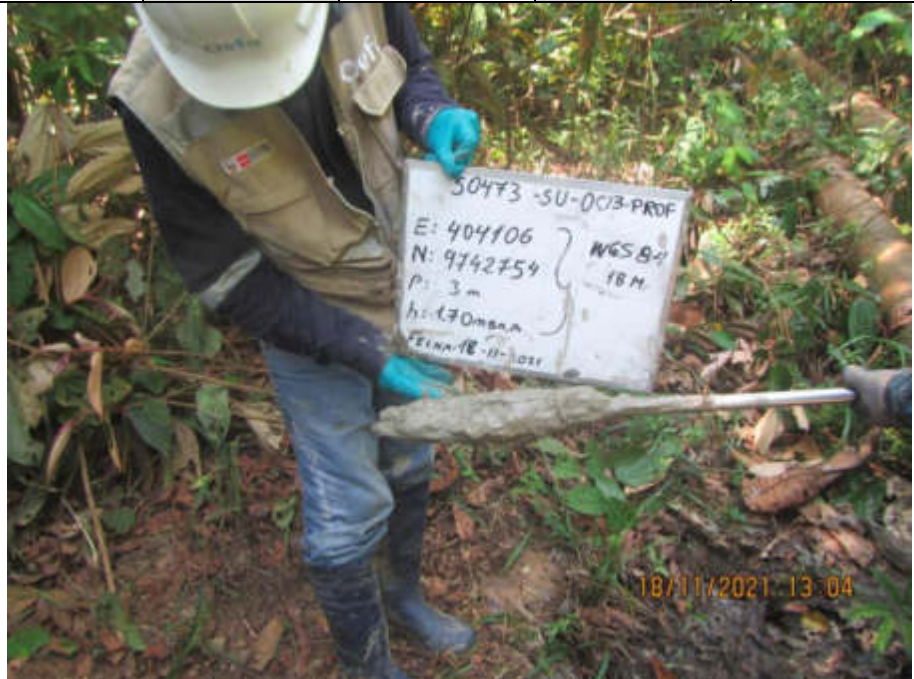
Distrito	Tigre	Provincia	Loreto	Departamento	Loreto
<p><b>FOTOGRAFÍA N.º 27</b> <b>S0473-SU-003</b></p>					
<p>Fecha: 18/11/2021</p>					
<p>Hora: 12:49 horas</p>					
<p><b>COORDENADAS</b> <b>UTM -WGS84 – ZONA 18M</b></p>					
<p>Este (m): 0404106</p>					
<p>Norte (m): 9742754</p>					
<p>Altitud (m.s.n.m): 170</p>					
<p>Precisión: ± 3</p>					
<p><b>DESCRIPCIÓN:</b> Toma de muestra de suelo apoca distancia de ducto existente.</p>					
Distrito	Tigre	Provincia	Loreto	Departamento	Loreto
<p><b>FOTOGRAFÍA N.º 28</b> <b>S0473-SU-003-PROF</b></p>					
<p>Fecha: 18/11/2021</p>					
<p>Hora: 13:04 horas</p>					
<p><b>COORDENADAS</b> <b>UTM -WGS84 – ZONA 18M</b></p>					
<p>Este (m): 0404106</p>					
<p>Norte (m): 9742754</p>					
<p>Altitud (m.s.n.m): 170</p>					
<p>Precisión: ± 3</p>					
<p><b>DESCRIPCIÓN:</b> Extracción de suelo para toma de muestra.</p>

S0473-SU-003	12:49	404106	9742754	170	0,00 – 0,25	0	Arcillo limoso Gris Mojado Plástico Moderado olor a hidrocarburo Materia orgánica de baja degradación

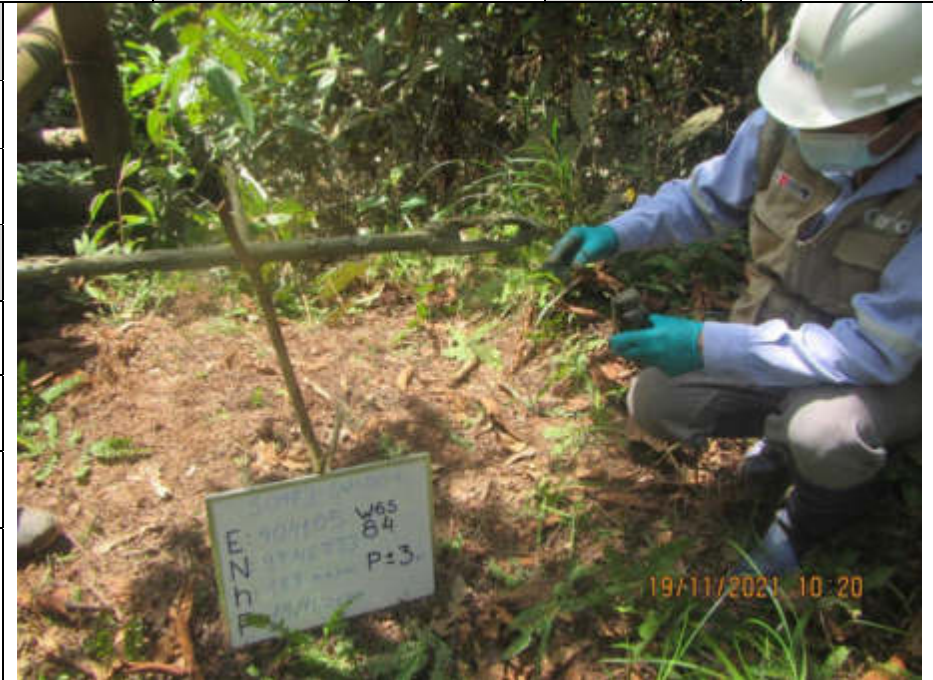
<b>FOTOGRAFÍA N.º 29</b> S0473-SU-004
Fecha: 19/11/2021
Hora: 10:20 horas
<b>COORDENADAS</b> UTM -WGS84 – ZONA 18M
Este (m): 0404105
Norte (m): 9742733
Altitud (m.s.n.m): 188
Precisión: ± 3

**DESCRIPCIÓN:** Toma de muestra de suelo cercano a ductos existentes.

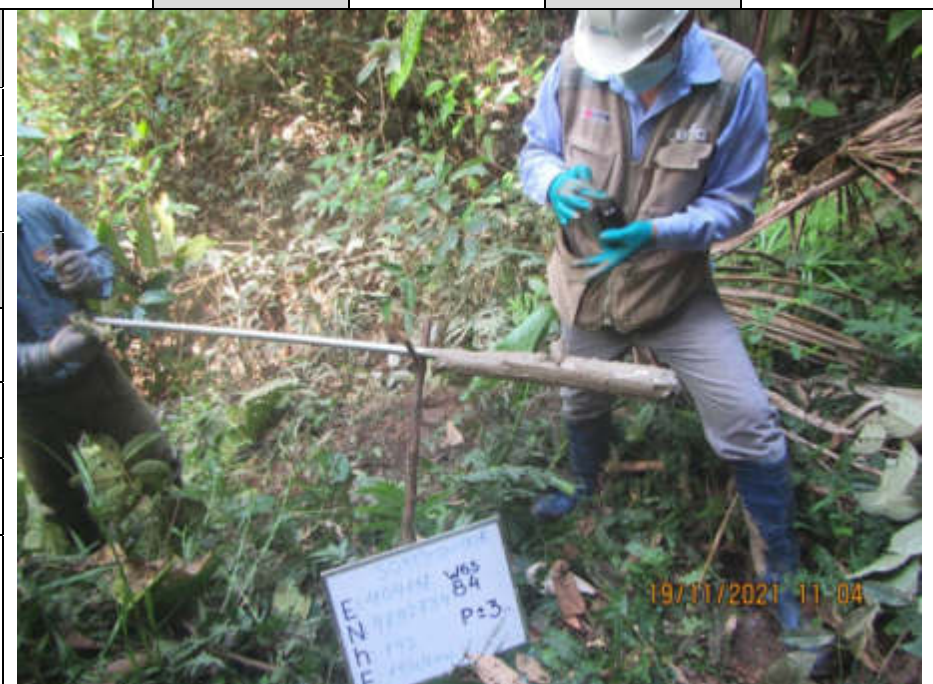
<b>FOTOGRAFÍA N.º 30</b> S0473-SU-005
Fecha: 19/11/2021
Hora: 11:04 horas
<b>COORDENADAS</b> UTM -WGS84 – ZONA 18M
Este (m): 0404117
Norte (m): 9742734
Altitud (m.s.n.m): 192
Precisión: ± 3

**DESCRIPCIÓN:** Toma de muestra de suelo y vista del entorno del punto de muestreo.

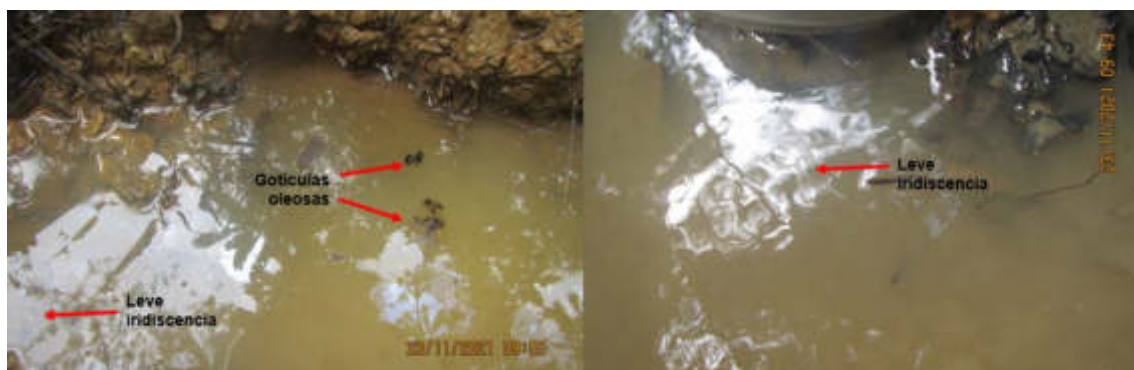
**Figura 4.5.** Observaciones realizadas durante la colecta hidrobiológica en el sitio S0473: Quebrada S/N

Durante las actividades de ejecución (fase de campo), al remover el sustrato para la colecta de macroinvertebrados bentónicos y peces, se evidenció liberación de gotículas oscuras de aspecto oleoso del sedimento, y posterior iridiscencia (muy leve). Ver Figura 4.5.

Los resultados obtenidos del análisis de TPH Total en el sedimento de la quebrada S/N, muestra presencia de TPH en sedimento pero en bajas concentraciones, por lo cual no hay

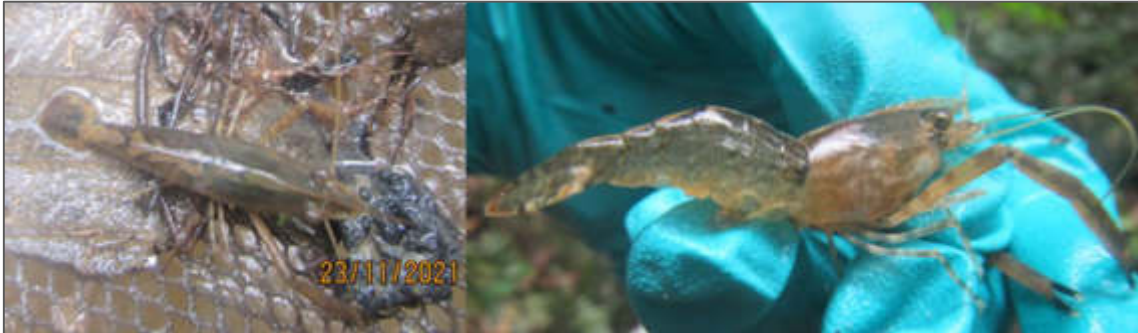
**Figura 4.9.** Análisis organoléptico *in situ* de ejemplares de *Macrobrachium* sp. «camarón de río»

El análisis macroscópico *in situ* de «camarones de río» del género *Macrobrachium* sp., no evidencia iridiscencia, ni manchas oscuras de hidrocarburo o sustancias similares sobre el exoesqueleto de los organismos, a nivel olfativo tampoco se percibió un olor a hidrocarburos. Ver Figura 4.9.

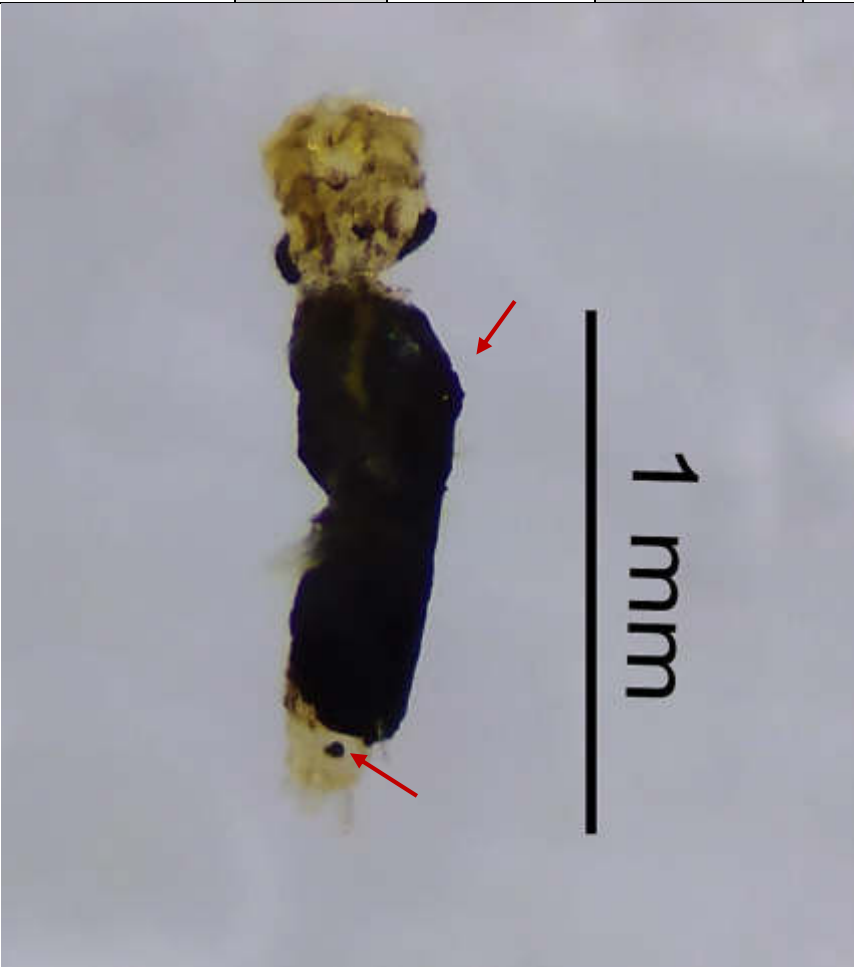
<p><b>Descripción:</b></p>	<p>Se observó 1 organismo de la familia Leptophlebiidae atrapado en una sustancia oleosa y negra similar a hidrocarburos</p>

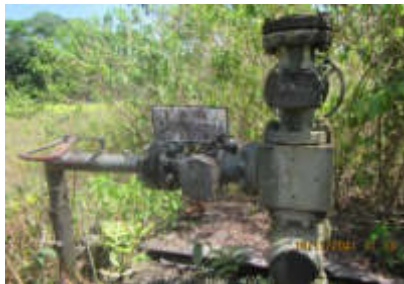
Vista del pozo SANJ-23HST ubicado en la plataforma K.

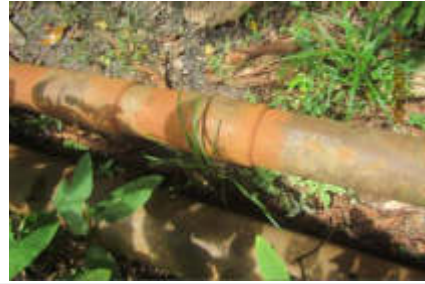
Vista de los ductos provenientes de la Bateria San Jacinto y que se dirige a la Bateria Shiviayacu. En uno de los ductos se observa un nipe (colocado para reparación del ducto) en las coordenadas (404106E / 9742754N (UTM WGS84, 18 M)

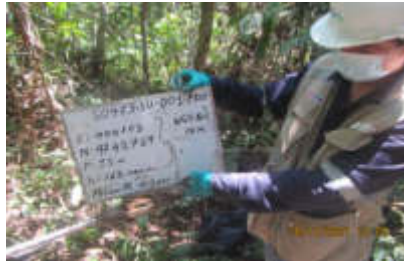
Muestreo de suelo en el punto S0473-SU-001-PROF, en el cual se percibió moderado olor a hidrocarburos. La muestra fue tomada entre

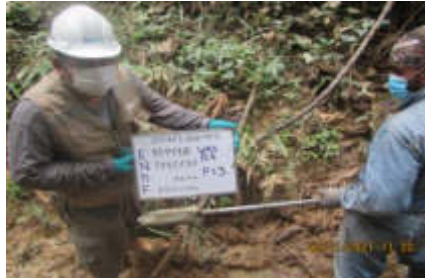
Muestreo de sedimento, se percibió olor a hidrocarburos.

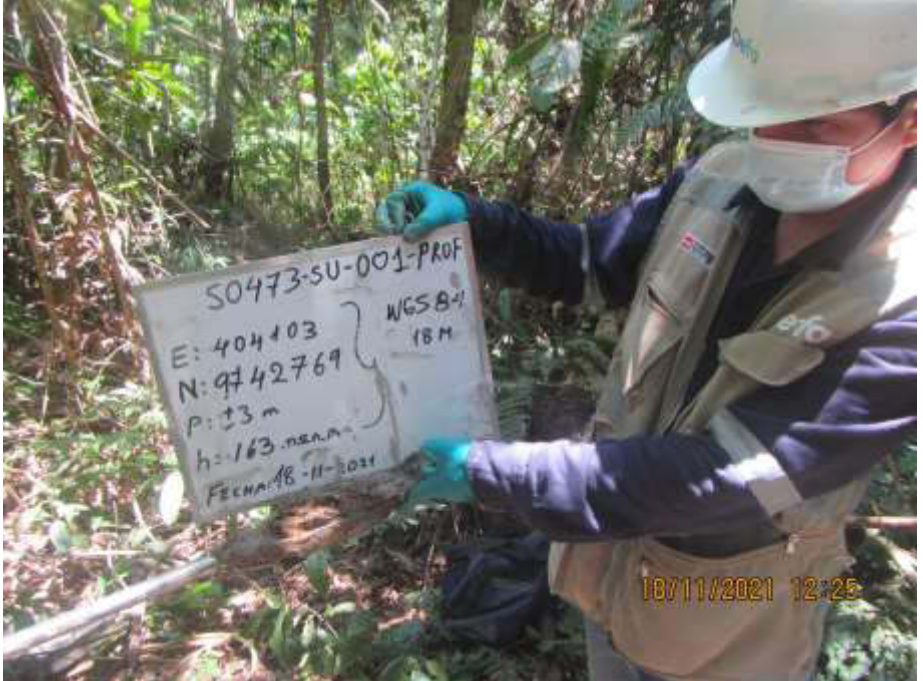
Distrito	Tigre	Provincia	Loreto	Departamento	Loreto
<b>FOTOGRAFÍA N.º 3 Sitio S0473</b>

Fecha: 18/11/2021					
Hora: 12:25 horas					
COORDENADAS UTM -WGS 84 - ZONA 18M					
Este (m): 404103					
Norte (m): 9742769					
Altitud (m.s.n.m): 163					
Precisión: ± 3					
<b>DESCRIPCIÓN:</b>		Muestra de suelo con código S0473-SU-001-PROF, tomada fuera del derecho de vía de los ductos provenientes de la Batería San Jacinto y que se dirigen a la Batería Shivyacu, en la que se percibió moderado olor a hidrocarburos. Suelo arcillo limoso, mojado, plástico y sin materia orgánica.			
Distrito	Tigre	Provincia	Loreto	Departamento	Loreto
<b>FOTOGRAFÍA N.º 4 Sitio S0473</b>

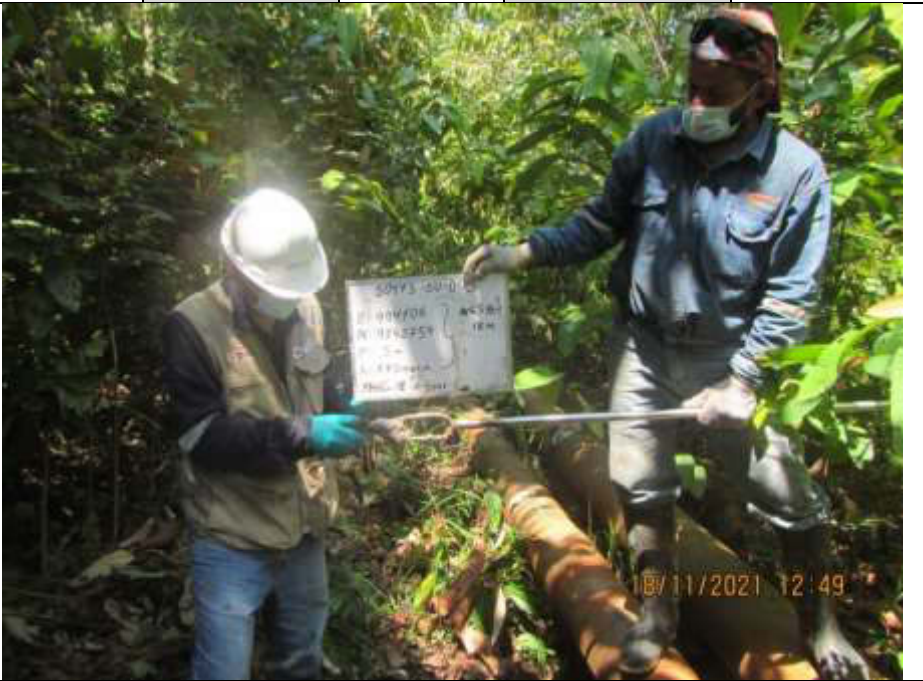
Fecha: 18/11/2021					
Hora: 12:49 horas					
COORDENADAS UTM -WGS 84 - ZONA 18M					
Este (m): 404106					
Norte (m): 9742754					
Altitud (m.s.n.m): 170					
Precisión: ± 3					
<b>DESCRIPCIÓN:</b>		Toma de muestra con código S0473-SU-003, tomada dentro del derecho de vía de los ductos que atraviesan el sitio. Se percibió bajo olor a hidrocarburos.

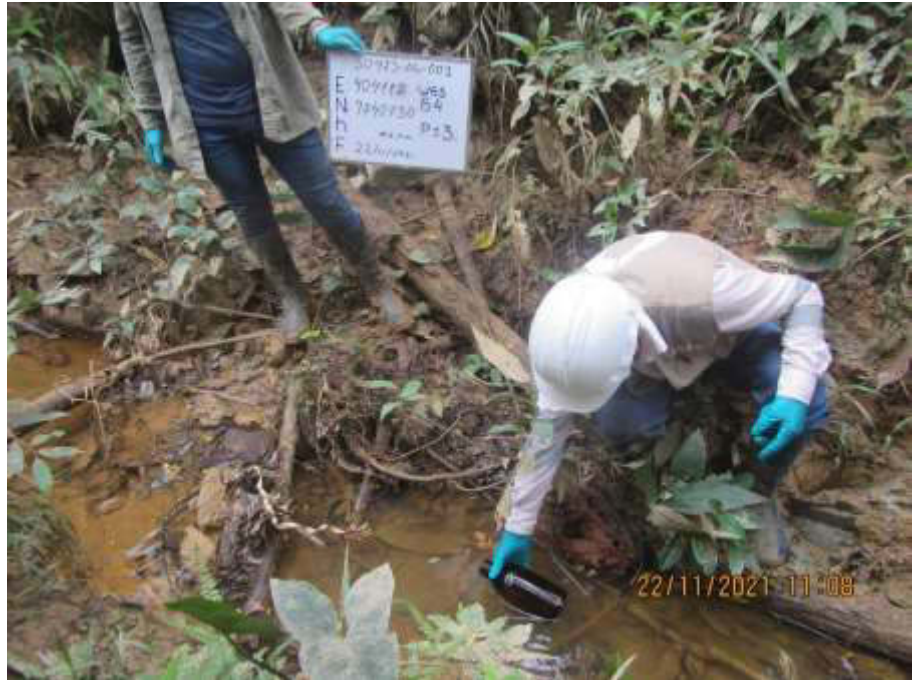
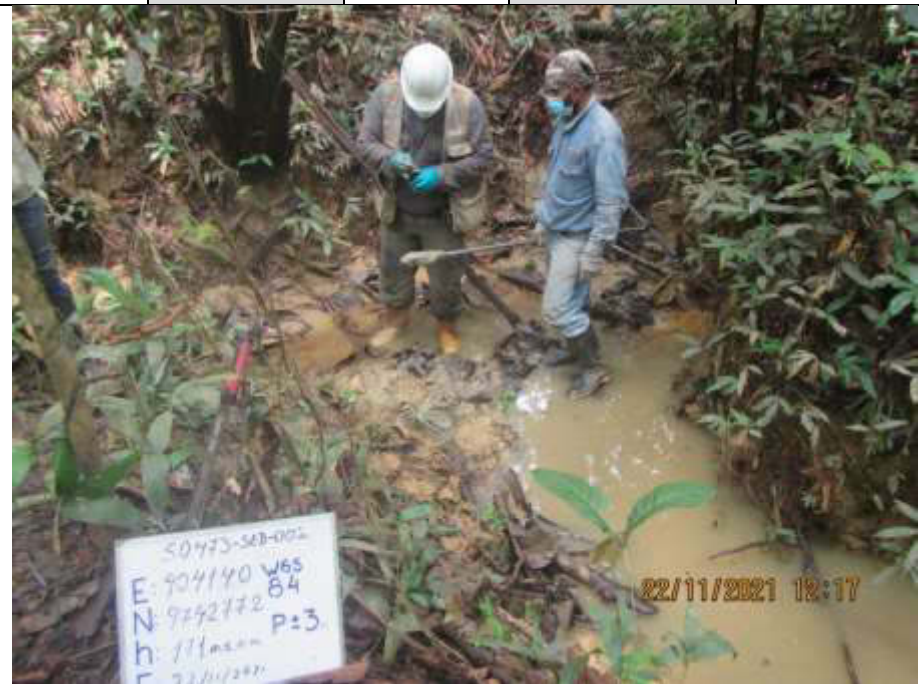
Distrito	Tigre	Provincia	Loreto	Departamento	Loreto
<b>FOTOGRAFÍA N.º 5 Sitio S0473</b>					
Fecha: 22/11/2021					
Hora: 11:08 horas					
COORDENADAS UTM -WGS 84 – ZONA 18M					
Este (m): 404112					
Norte (m): 9742730					
Altitud (m.s.n.m): 171					
Precisión: ± 3					
DESCRIPCIÓN: Toma de muestra de agua superficial en el punto S0473-AS-001 ubicado en la quebrada S/N, que atraviesa el sitio. Se observó vegetación arbórea en el entorno.					
Distrito	Tigre	Provincia	Loreto	Departamento	Loreto
<b>FOTOGRAFÍA N.º 6 Sitio S0473</b>					
Fecha: 22/11/2021					
Hora: 12:17 horas					
COORDENADAS UTM -WGS 84 – ZONA 18M					
Este (m): 404140					
Norte (m): 9742772					
Altitud (m.s.n.m): 171					
Precisión: ± 3					
DESCRIPCIÓN: Toma de muestra de sedimento en el punto S0473-SED-002 ubicado en la quebrada S/N, aguas arriba del sitio. Se observó sedimento arcillo arenoso color marrón grisáceo sin materia orgánica. Se percibió bajo olor a hidrocarburos.

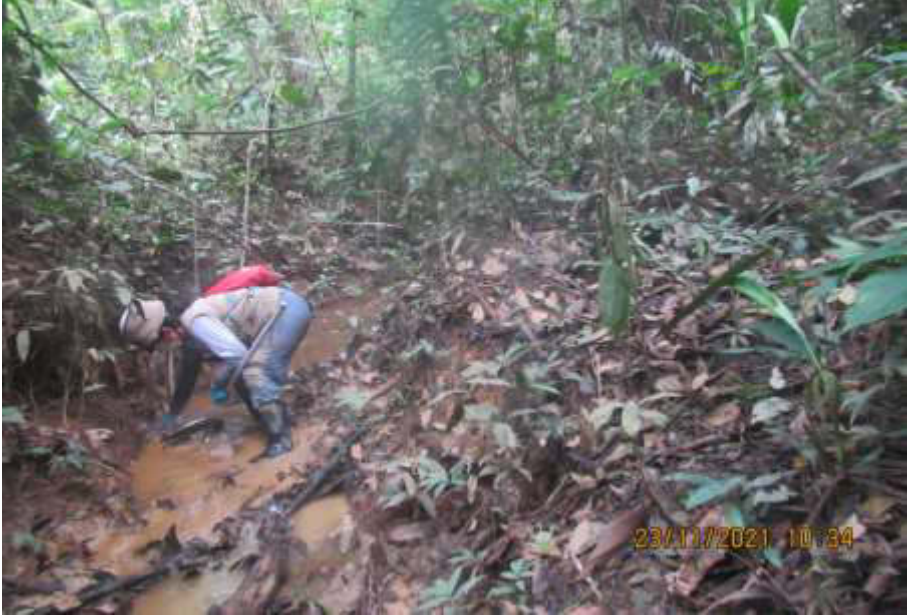
Distrito	Tigre	Provincia	Loreto	Departamento	Loreto
<b>FOTOGRAFÍA N.º 7 Sitio S0473</b>

Fecha: 23/11/2021					
Hora: 10:34 horas					
COORDENADAS UTM -WGS 84 – ZONA 18M					
Este (m): 404140					
Norte (m): 9742772					
Altitud (m s. n. m.): 231					
Precisión: ± 3					
<b>DESCRIPCIÓN:</b>		Muestreo de macroinvertebrados bentónicos utilizando una red tipo D-net en la estación de muestreo S0473-HB-001 ubicado en la quebrada S/N			
Distrito	Tigre	Provincia	Loreto	Departamento	Loreto
<b>FOTOGRAFÍA N.º 8 Sitio S0473</b>

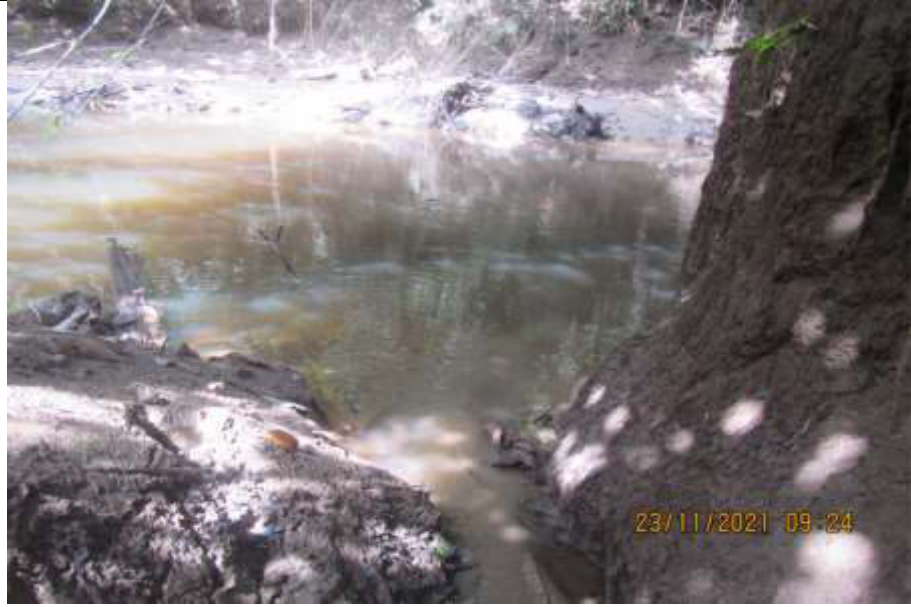
Fecha: 23/11/2021					
Hora: 09:24					
COORDENADAS UTM -WGS 84 – ZONA 18M					
Este (m): 404087					
Norte (m): 9742723					
Altitud (m s. n. m.): 163					
Precisión: ± 3					
<b>DESCRIPCIÓN:</b>		Vista de noreste a suroeste de la desembocadura de la quebrada S/N del sitio S0473 en la quebrada Piedra Negra.

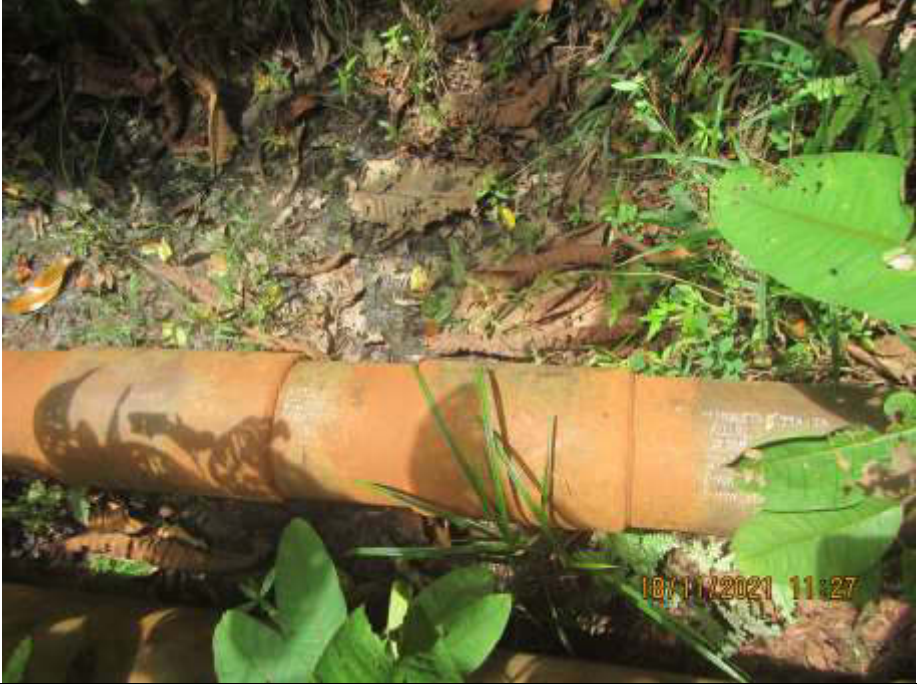
Distrito	Tigre	Provincia	Loreto	Departamento	Loreto
<b>FOTOGRAFÍA N.º 9 Sitio S0473</b>

Fecha: 18/11/2021					
Hora: 11:27 horas					
<b>COORDENADAS UTM -WGS 84 – ZONA 18M</b>					
Este (m): 404106					
Norte (m): 9742754					
Altitud (m.s.n.m): 170					
Precisión: ± 3					
<b>DESCRIPCIÓN:</b>		Durante la evaluación se observó una unión soldada en uno de los ductos en las coordenadas 404106E / 9742754N (UTM WGS84, 18 M), a la altura del punto de muestreo S0473-SU-003.			
Distrito	Tigre	Provincia	Loreto	Departamento	Loreto
<b>FOTOGRAFÍA N.º 10 Sitio S0473</b>

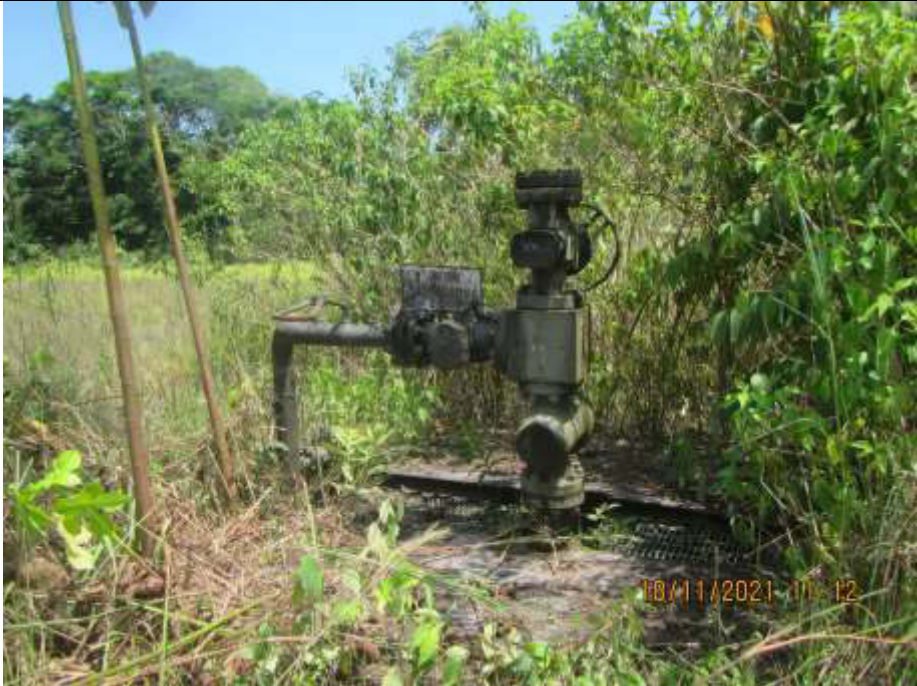
Fecha: 18/11/2021					
Hora: 11:12					
<b>COORDENADAS UTM -WGS 84 – ZONA 18M</b>					
Este (m): 404150					
Norte (m): 9743082					
Altitud (m s. n. m.): 163					
Precisión: ± 3					
<b>DESCRIPCIÓN:</b>		Vista del pozo SJAC-23HST ubicado en la plataforma K, sobre una base de concreto con tapa y rejilla metálica, la misma que se encontró cubierta con vegetación herbazal y arbustiva.

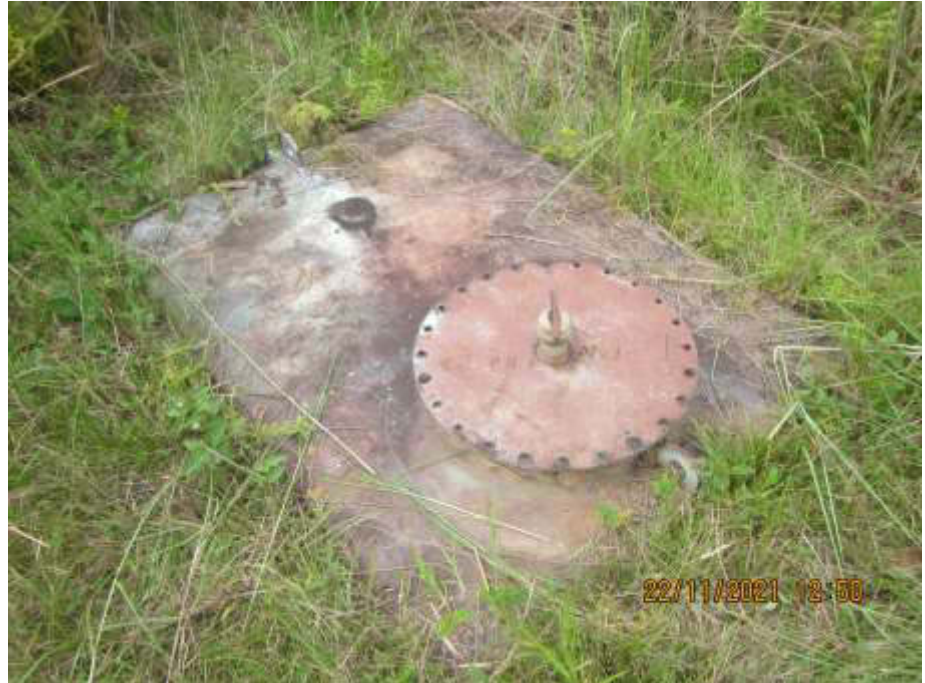
Distrito	Tigre	Provincia	Loreto	Departamento	Loreto
<b>FOTOGRAFÍA N.º 11 Sitio S0473</b>					
Fecha: 22/11/2021					
Hora: 12:50 horas					
<b>COORDENADAS UTM -WGS 84 – ZONA 18M</b>					
Este (m): 404123					
Norte (m): 9743145					
Altitud (m.s.n.m): 166					
Precisión: ± 3					
<b>DESCRIPCIÓN:</b>					
Vista del tanque sumidero del pozo SANJ-23HST, ubicado en el extremo norte de la Plataforma K, el cual se encuentra en estructura de concreto y protegido con tapa metálica. Se encontraba semienterrado y cubierto por vegetación herbazal.

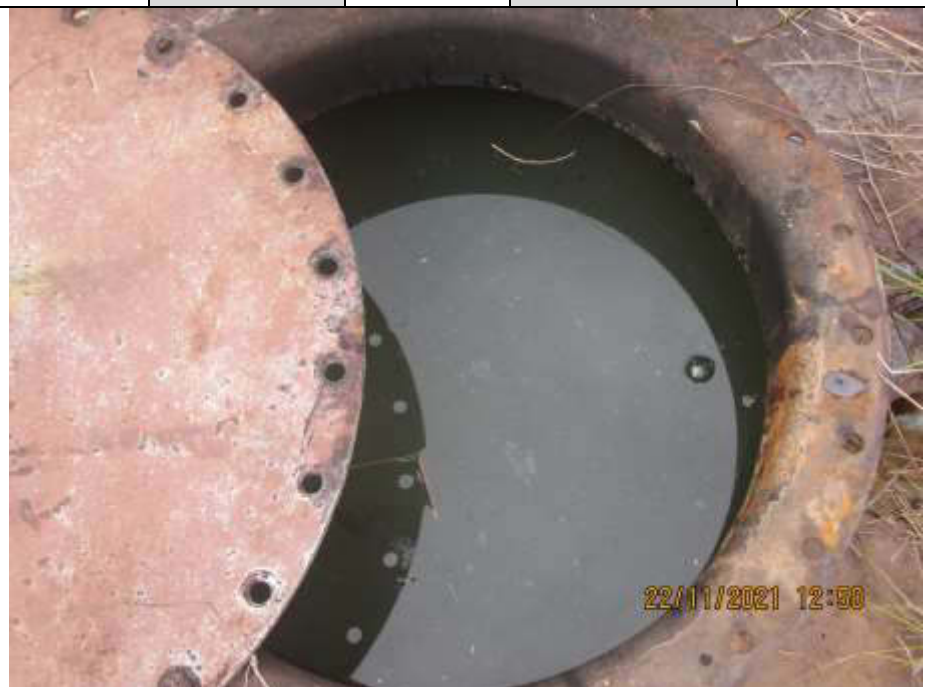
Distrito	Tigre	Provincia	Loreto	Departamento	Loreto
<b>FOTOGRAFÍA N.º 12 Sitio S0473</b>					
Fecha: 22/11/2021					
Hora: 12:50					
<b>COORDENADAS UTM -WGS 84 – ZONA 18M</b>					
Este (m): 404123					
Norte (m): 9743145					
Altitud (m.s.n.m): 166					
Precisión: ± 3					
<b>DESCRIPCIÓN:</b>					
Se observó agua con películas oleosas en el interior del tanque sumidero del pozo SANJ-23HST.

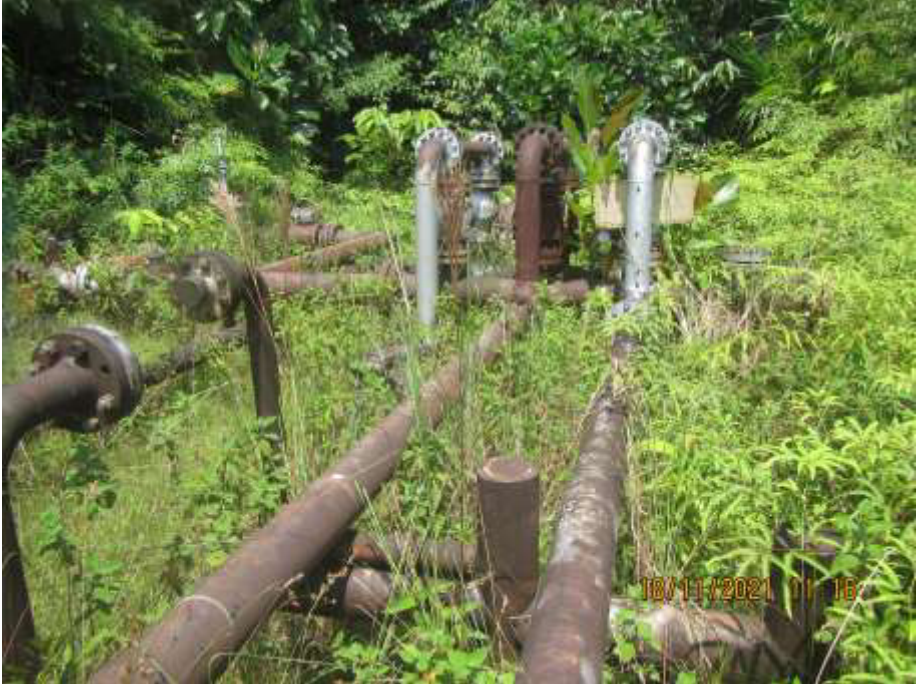
Distrito	Tigre	Provincia	Loreto	Departamento	Loreto
<b>FOTOGRAFÍA N.º 13 Sitio S0473</b>					
Fecha: 18/11/2021					
Hora: 11:16 horas					
<b>COORDENADAS UTM -WGS 84 – ZONA 18M</b>					
Este (m): 404110					
Norte (m): 9743145					
Altitud (m.s.n.m): 166					
Precisión: ± 3

<b>DESCRIPCIÓN:</b>					
Vista del Manifold de flujo asociado a la línea de producción de 8 pulgadas del pozo SANJ-23HST. Se encontró cubierto por vegetación herbazal.
