**INFORME N° 00010-2022-OEFA/DEAM-SSIM**

**ASUNTO** : Informe de evaluación ambiental para la identificación del sitio impactado por actividades de hidrocarburos con código S0463, ubicado en la microcuenca TIGR-49, distrito Tigre, en el ámbito la cuenca del río Tigre, provincia y departamento Loreto.

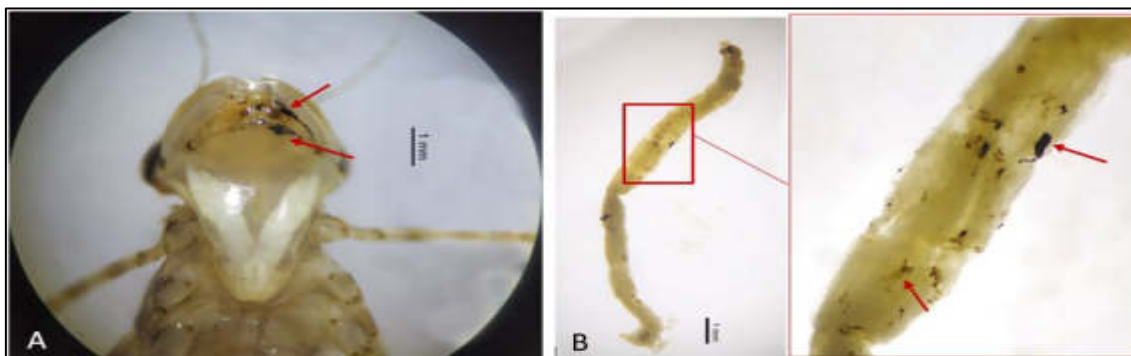
En las zonas de profundidad, en el punto S0463-HB-003, algunas larvas de las familias Chironomidae (17) y Libellulidae (1), presentaron manchas negras y oleosas adheridas al cuerpo; asimismo, de las 3 réplicas de muestreo de fondo en el punto S0463-HB-004, solo

una presentó 2 individuos de la familia Chironomidae, ambos con manchas oscuras y oleosas sobre el cuerpo (Figura 8.17).

**Figura 8.17.** Análisis organoléptico de macroinvertebrados bentónicos del fondo de la cocha S/N. Se observan manchas negras y oleosas sobre la superficie de larvas acuáticas: A) Libellulidae, B) Chironomidae.

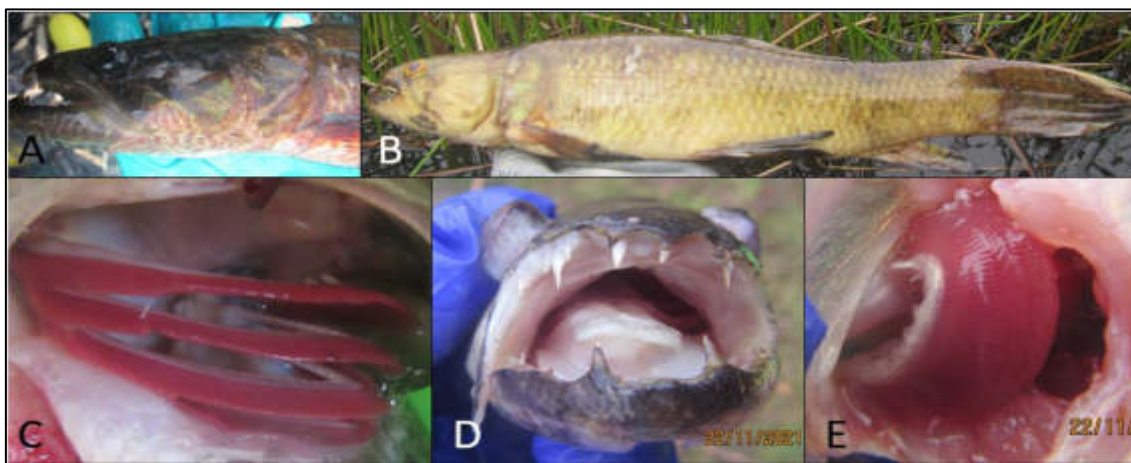
A nivel externo nivel externo, se evidenció una leve iridiscencia en algunos peces capturados, principalmente «bujurquis» y «fasacos»; sin embargo, no se percibió olor ni presencia de manchas de hidrocarburos sobre escamas, ni en la cavidad oral ni branquial. Asimismo, algunos «fasacos» mostraron una coloración externa amarilla, poco común para peces de ambientes naturales. Además, no se evidenciaron ectoparásitos macroscópicos visibles en los peces muestreados, el estado de las espinas y radios de las aletas, se encontraron en aparente buen estado físico (sin deformidades, pigmentación normal, no hematomas, no quistes, etc.), ver Figura 8.18.

**Figura 8.18.** Análisis organoléptico externo de peces de la cocha S/N A) *Hoplias malabaricus* «fasaco» con pigmentación externa común oscura (B) ejemplar con pigmentación amarilla. (C) Cavidad branquial y (D) cavidad oral de *Hoplias malabaricus* «fasaco», en aparente buen estado físico. E) Cavidad branquial de *Aequidens tetramerus* «bujurqui» en aparente buen estado físico.

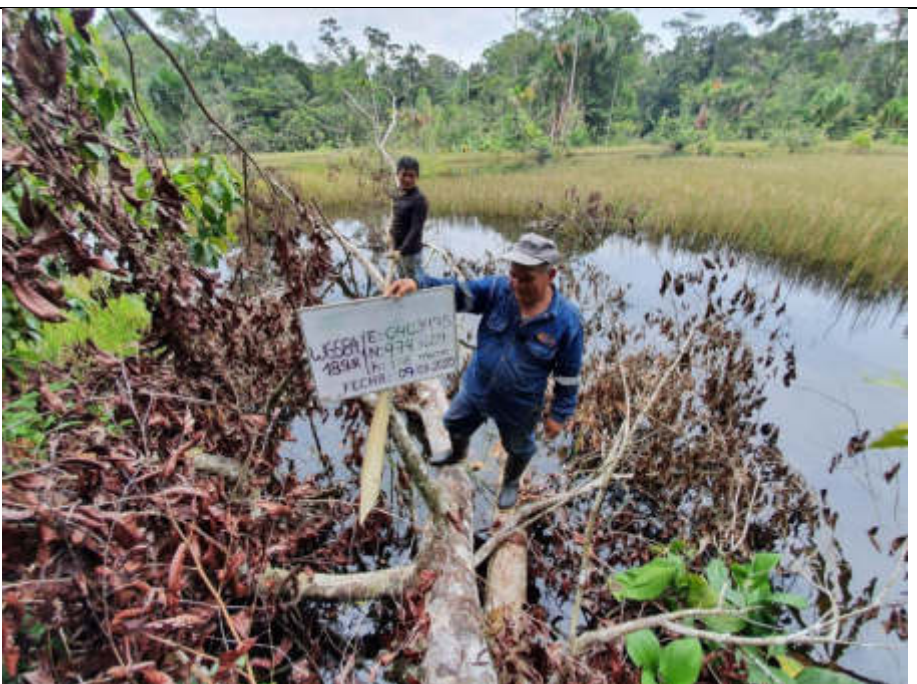
<b>FOTOGRAFÍA N.º 6</b> Hincado 2

Fecha: 09/03/2020	
Hora: 11:56 horas	
<b>COORDENADAS</b> UTM -WGS 84 – ZONA 18M	
Este (m): 0403475	
Norte (m): 9743609	
Altitud (m s.n.m.): 158	
Precisión: ± 3	
<b>DESCRIPCIÓN:</b>	Hincado N° 2, realizado en la cocha S/N del sitio S0463. Sedimento con ligera afectación organoléptica (leve olor) por hidrocarburo e iridiscencia en el agua superficial luego del hincado en sedimento. Presencia de troncos y palizada en la cocha.

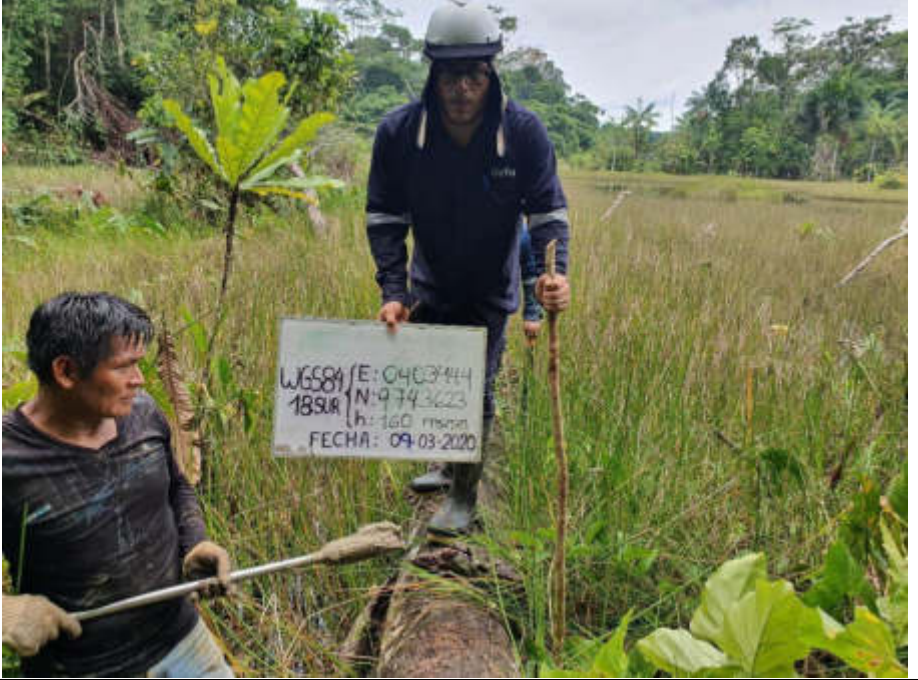
<b>FOTOGRAFÍA N.º 7</b> <b>Hincado 3</b>

<b>Fecha:</b> 09/03/2020	
<b>Hora:</b> 12:12 horas	
<b>COORDENADAS</b> <b>UTM -WGS 84 – ZONA 18M</b>	
<b>Este (m):</b> 0403444	
<b>Norte (m):</b> 9743623	
<b>Altitud (m s.n.m.):</b> 160	
<b>Precisión:</b> ± 3	
<b>DESCRIPCIÓN:</b>	Hincado N° 3, realizado en una zona inundada, al costado de línea de escorrentía superficial que aporta a la cocha S/N. Sin evidencia de afectación organoléptica por hidrocarburos luego del hincado. Área inundable con vegetación herbácea.

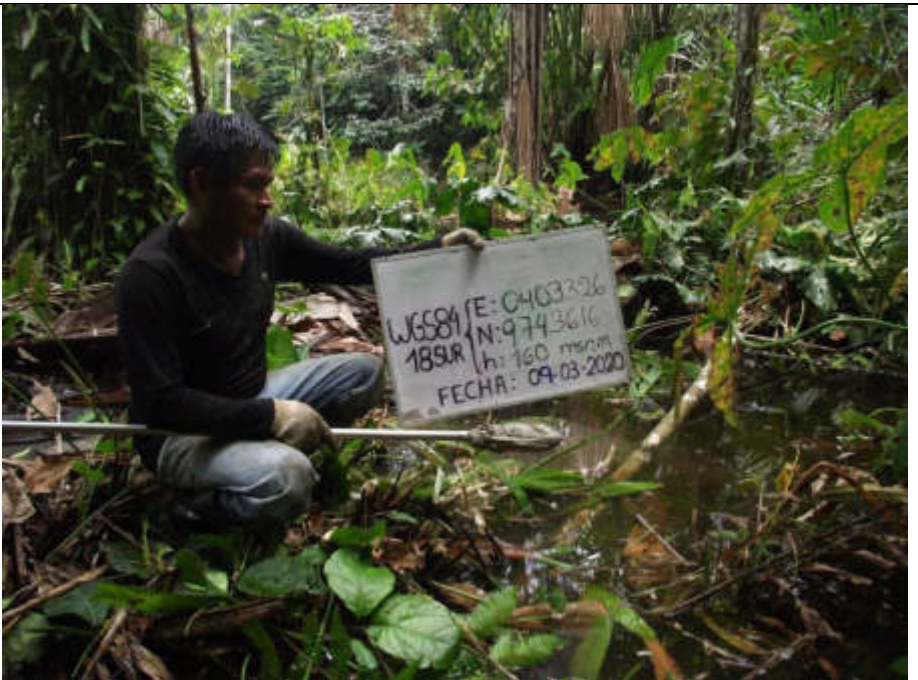
<b>FOTOGRAFÍA N.º 8</b> <b>Hincado 4</b>

<b>Fecha:</b> 09/03/2020	
<b>Hora:</b> 12:24 horas	
<b>COORDENADAS</b> <b>UTM -WGS 84 – ZONA 18M</b>	
<b>Este (m):</b> 0403326	
<b>Norte (m):</b> 9743616	
<b>Altitud (m s.n.m.):</b> 160	
<b>Precisión:</b> ± 3	
<b>DESCRIPCIÓN:</b>	Hincado N° 4, realizado en el extremo oeste del sitio S0463, en un área inundable (aguajal). Sin evidencia de afectación organoléptica en agua y sedimento luego del hincado. Sustrato arcilloso-limoso, de coloración grisácea, con material orgánico en proceso de descomposición.

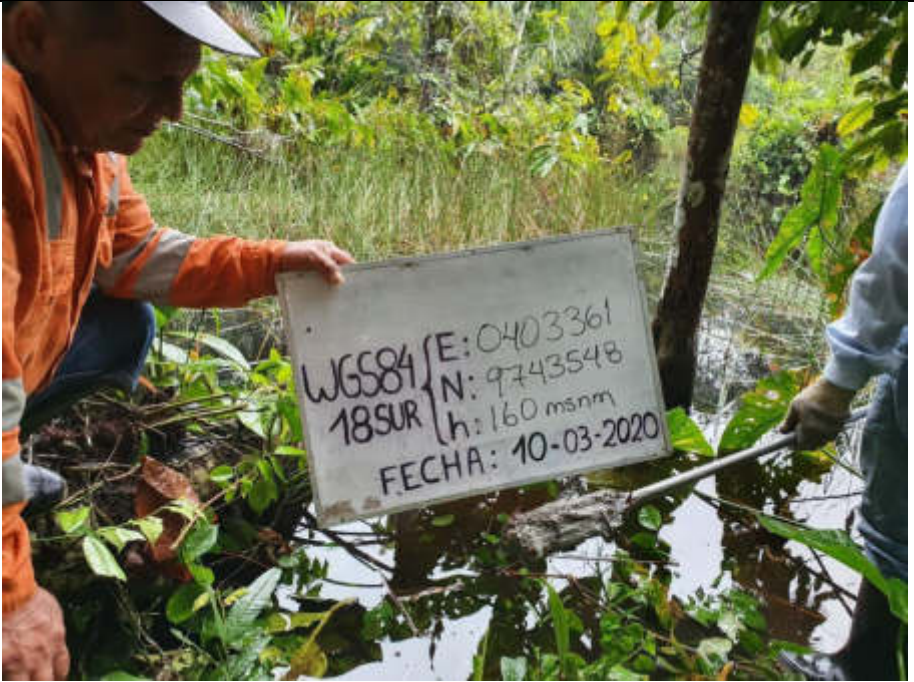
<b>FOTOGRAFÍA N.º 10 Hincado 5</b>

Fecha: 10/03/2020	
Hora: 08:19 horas	
<b>COORDENADAS UTM -WGS 84 – ZONA 18M</b>	
Este (m): 0403361	
Norte (m): 9743548	
Altitud (m s.n.m.): 160	
Precisión: ± 3	
<b>DESCRIPCIÓN:</b>	Hincado N° 5, realizado en una zona inundable, en el extremo suroeste de la cocha S/N. Sin evidencia de afectación organoléptica por hidrocarburos luego del hincado en sedimento. Sustrato arcilloso-limoso, de color gris claro, con restos de hojarasca y materia orgánica en descomposición.

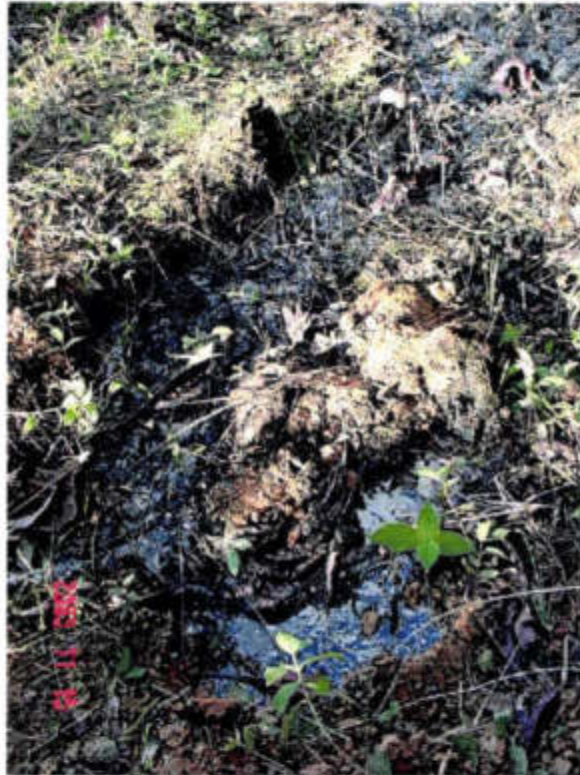
Foto 46 : (SJAC12) Vista del afloramiento de material petrolizado panorámica de la locación del pozo 28, el área del afloramiento se ubica en el extremo izquierdo de la fotografía.

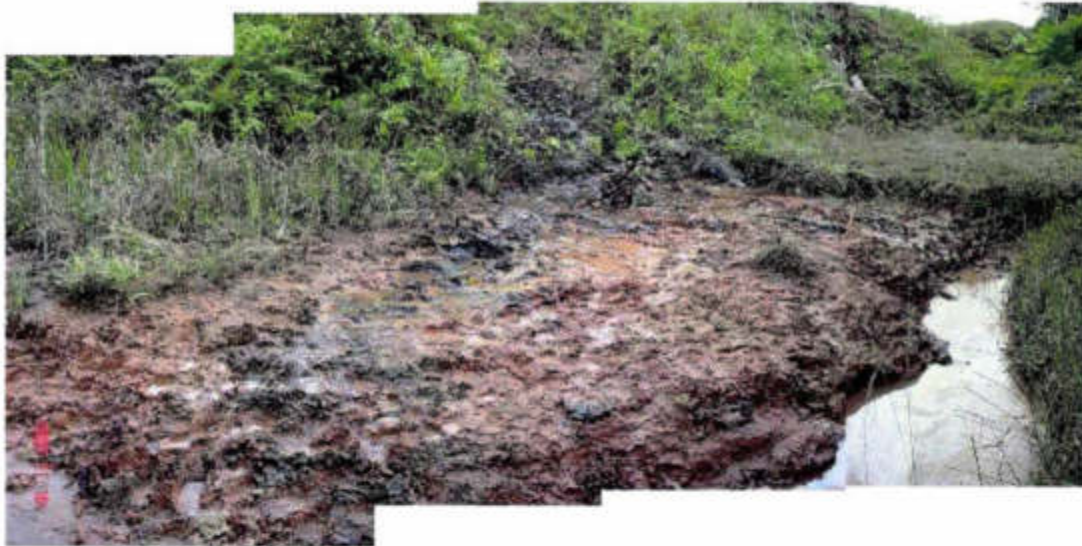
Foto 47: (SJAC16) Vista panorámica de la parte inicial del arroyo, en donde se observan los restos de óxido sobre las riberas.

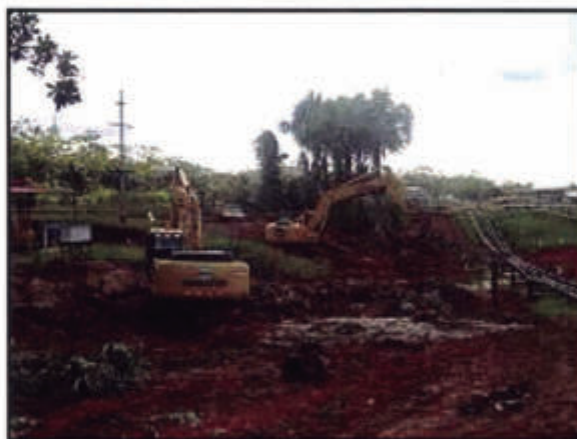
Fotografía 1.- Vista de la excavación de material contaminado previos a la remediación.

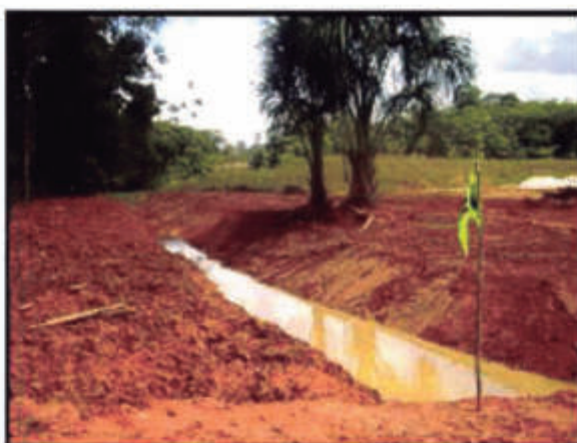
Fotografía 2.- Canal construido para el drenaje y desvío de agua de escorrentía.

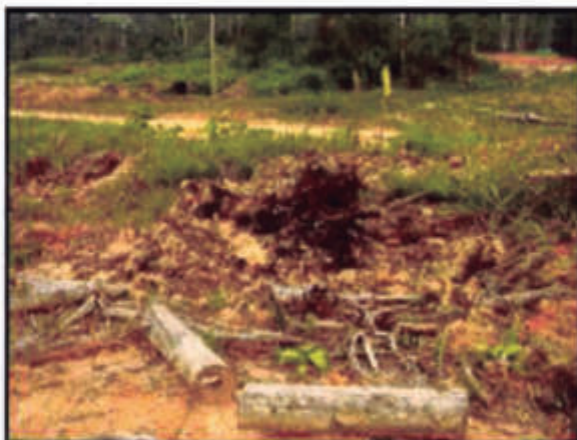
Fotografía 3.- Vista cercana suelo contaminado encontrado en el sitio SJAC 15.

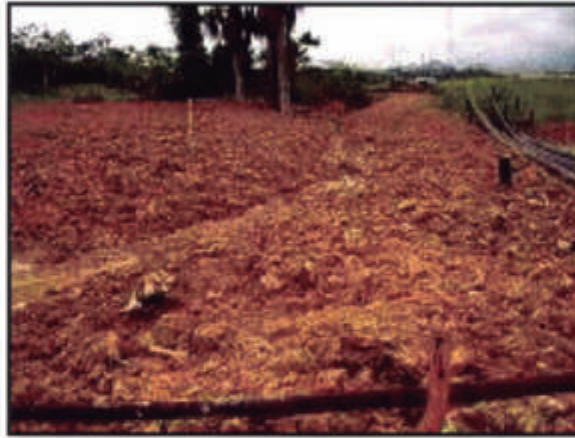
Fotografía 4.- Vista del sitio SJAC 15 remediado, previo a la revegetación.

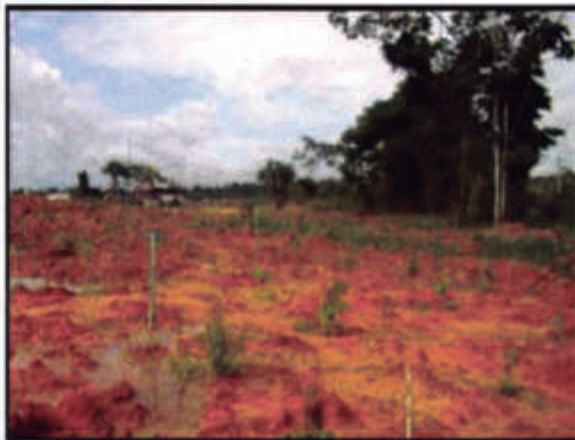
Fotografía 5.- Plantones de *Inga edulis* "guaba" sembrados en el sitio remediado.

La especie *Inga edulis* "guaba" cumple una función importante en el caso de suelos degradados, como el caso presente que fue impactado por presencia de hidrocarburos. El establecimiento de plantaciones forestales como las que se instaló en este sitio constituye una de las posibilidades de utilización de suelos degradados, así como elemento de estabilización y protección de sitios inestables como pendientes y taludes. Son especies que establecen una asociación simbiótica con microorganismos fijadores de nitrógeno del suelo de los géneros *Rhizobium*. Estos árboles también pueden formar simbiosis con hongos micorrízicos. Estas asociaciones permiten la fijación de nitrógeno atmosférico y mejoran la absorción de agua y la asimilación de nutrientes del suelo.

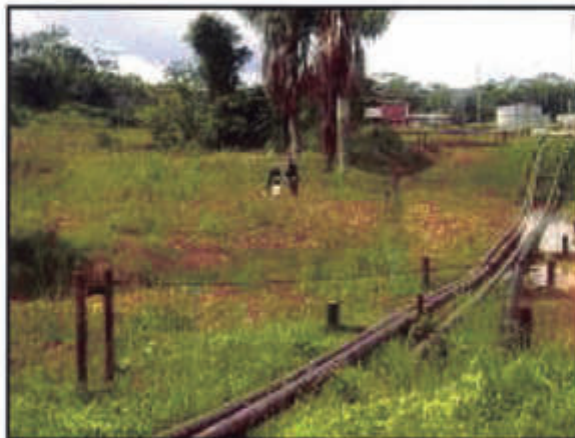
Fotografía 6.- Vista general del área remediada, se aprecia el área casi completamente cubierta de vegetación de crecimiento natural y plantones instalados.

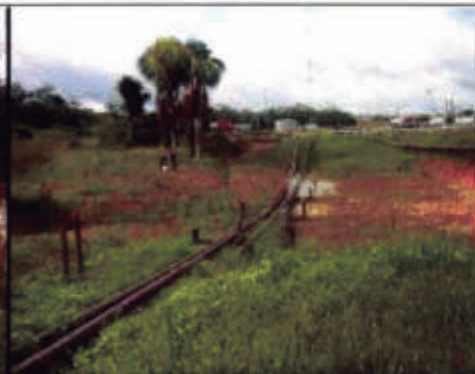
Foto 02: Vista general parcial de la parte Norte del área remediada fotografía tomada muy cerca al acceso y al de la línea de producción.

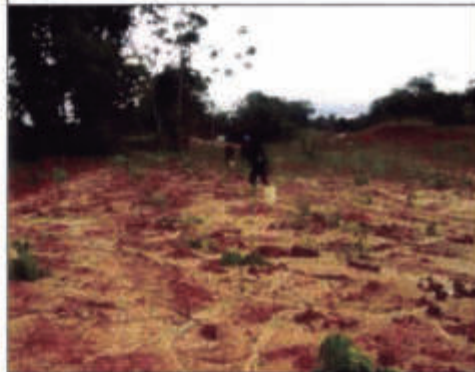
Foto 03: Vista parcial de la zona Sur del sitio remediado. En el se puede apreciar la reforestación desarrollada.

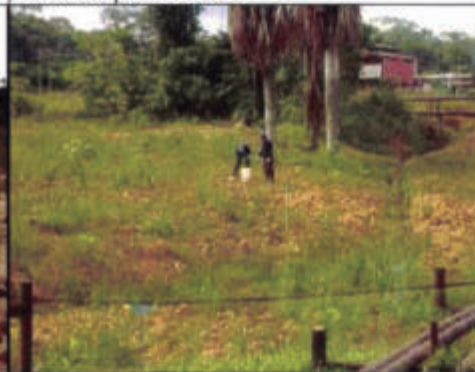
Foto 04: Realizando el monitoreo de suelos mediante la realización de calicatas distribuidas en todo el área remediada para la muestra M-01.

- Se tomarán muestra de suelos del sitio remediado y una muestra de suelo aledaño limpio como control.
- El monitoreo de suelos será representativa, se tomará una muestra por cada 4000 m<sup>2</sup> (a una profundidad menor a 1 m). Para tener una muestra representativa, se tomaran varias submuestras y se llevaran a un recipiente limpio donde se realizará la homogenización, posteriormente se cuarteará la muestra y una muestra representativa se colocará en el recipiente de muestreo, el cual será identificado con una etiqueta que llevará la siguiente información: Código de la muestra, Fecha de Muestreo, Nombre del muestreador y los análisis que serán analizados. Asimismo, se llenará un formato de Cadena de Custodia, donde se registrará: Código de la muestra, Fecha de muestra, Preservación de muestra, parámetros a analizar, Nombre y Firma de la persona que envía las muestras, nombre del Laboratorio y firma del responsable. Las muestras serán enviadas a un Laboratorio Acreditado ante la Indecopi.

- Las tomas de muestras de suelos se realizarán usando una cuchara de dragado / barreno dependiendo de la profundidad.
- Como parte del control de calidad, se tomará una muestra de un sitio aledaño libre de contaminación, llamada muestra control, que seguirá el mismo procedimiento de las muestras tomadas.

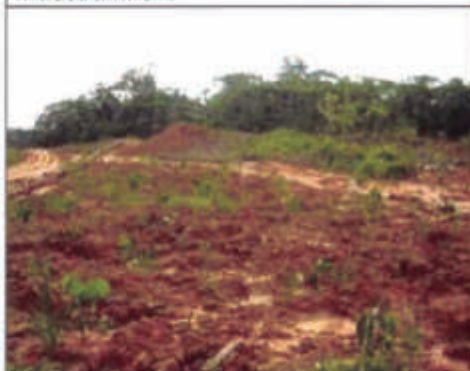
Foto 11: Área remediada, con vegetación instalada en proceso de crecimiento.

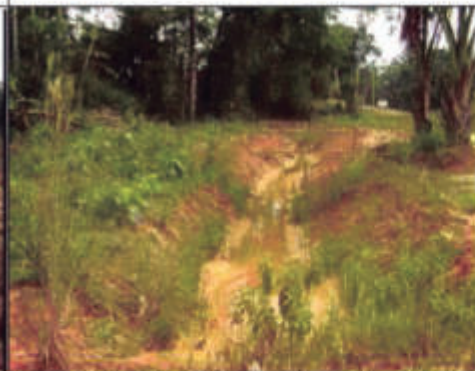
Foto 12: Canal de drenado pluvial principal, construido en el sitio remediado.

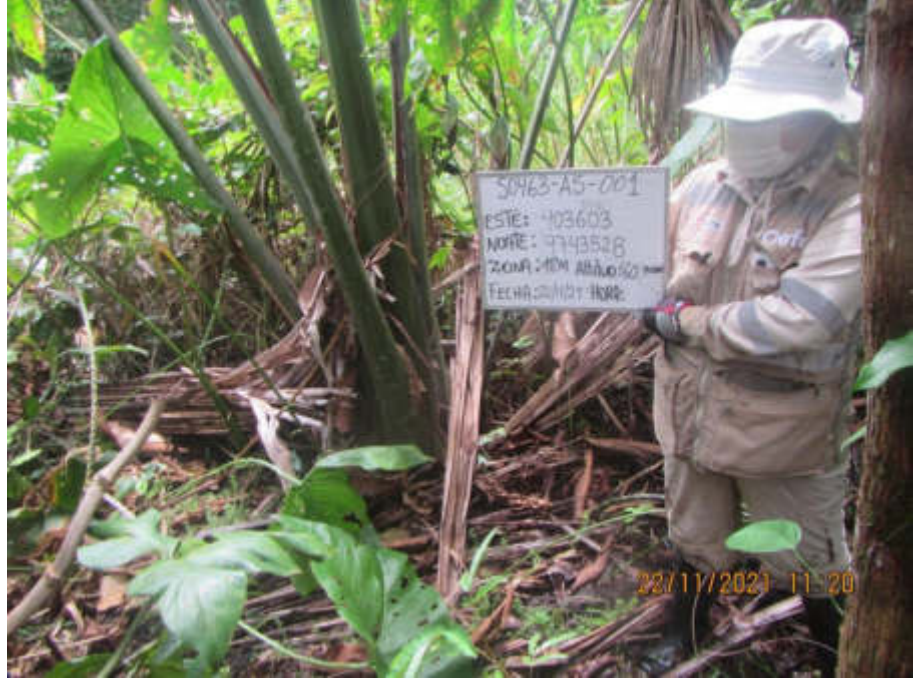
Ubicación de punto de muestreo de agua superficial y vista del entorno donde no se encontró curso de agua.

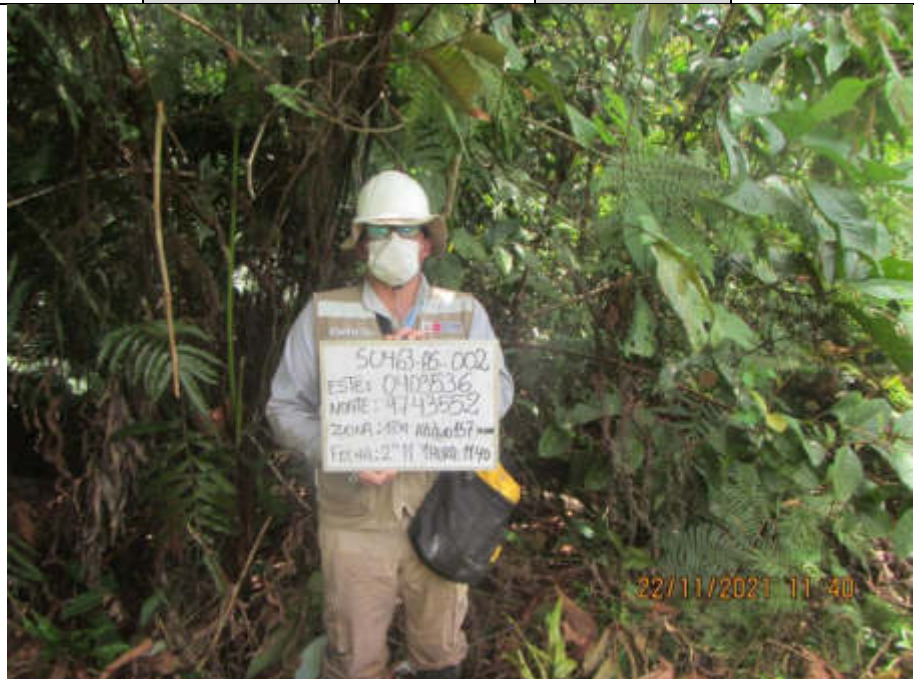
Ubicación de punto de muestreo de agua superficial y vista del entorno donde no se encontró curso de agua.

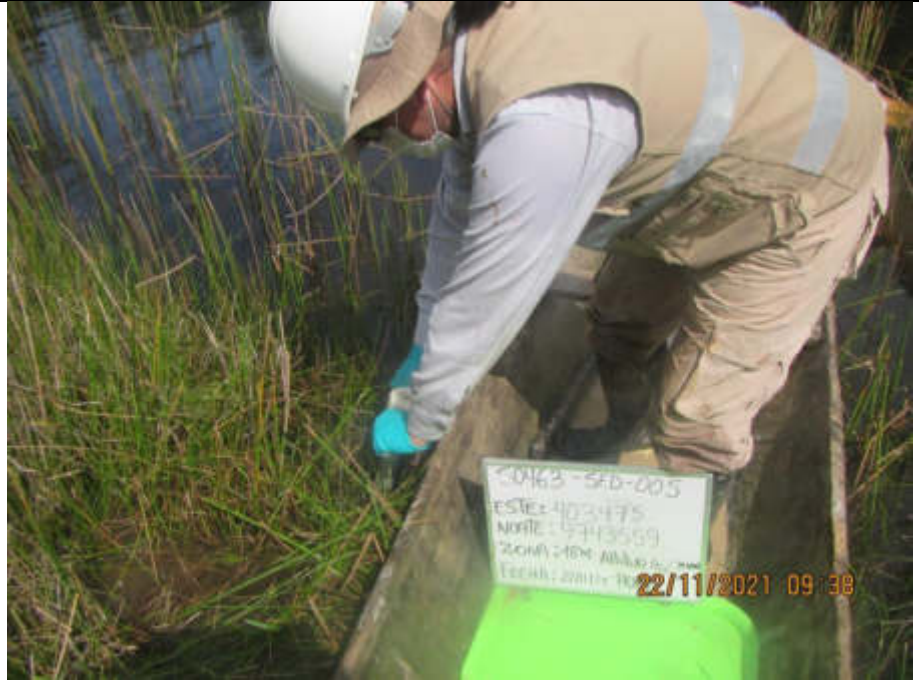
<b>FOTOGRAFÍA N.º 10 S0463-SED-005</b>
Fecha: 22/11/2021
Hora: 09:38 horas
<b>COORDENADAS UTM -WGS84 – ZONA 18M</b>
Este (m): 0403475
Norte (m): 9743559
Altitud (m.s.n.m): 162
Precisión: ± 3

**DESCRIPCIÓN:** Extracción de muestra de sedimento y vista del entorno

Ítem N°	Este (m)	Norte (m)	Altura (m s.n.m.)	Componente ambiental (Suelo, sedimento, agua)	Olor	Color	Fase libre	Residuos	Otros	Observaciones vistas en campo
										hincado. Fotografía: 6
3	403444	9743623	160	Sedimento	No	No	No	No	-	Hincado en el sedimento, en el extremo norte de la cocha S/N, al costado de línea de escorrentía superficial que aporta a la cocha. Sin evidencia de afectación organoléptica por hidrocarburos luego del hincado. Área inundable con vegetación herbácea. Fotografía: 7.
4	403326	9743616	160	Sedimento	No	No	No	No	-	Hincado en el sedimento, fuera y al oeste del sitio S0463, en un área inundable (aguajal). Sin evidencia de afectación organoléptica en agua y sedimento luego del hincado. Sustrato arcilloso-limoso, de coloración grisácea, con material orgánico en descomposición. Fotografías: 8, 9.
5	403361	9743548	160	Sedimento	No	No	No	No	-	Hincado realizado en una zona inundada, en el extremo suroeste de la cocha S/N. Sin evidencia de afectación organoléptica por hidrocarburos luego del hincado en sedimento de textura arcilloso-limoso, de color gris claro, con restos de hojarasca y materia orgánica en descomposición. Fotografía: 10.

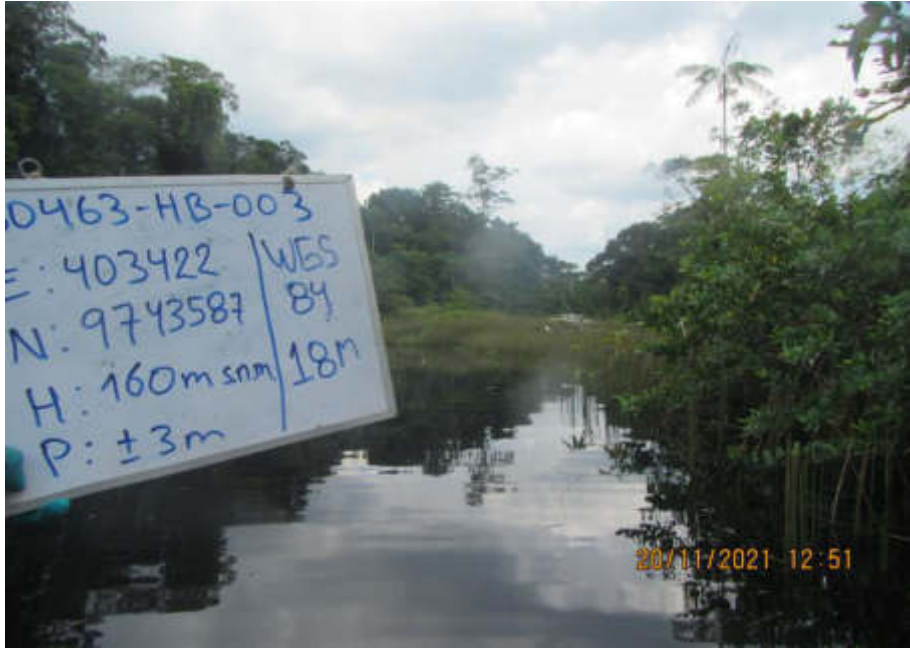
Distrito	Tigre	Provincia	Loreto	Departamento	Loreto
<b>FOTOGRAFÍA N.º 14 S0463-HB-003</b>

<b>Fecha:</b> 20/11/2021					
<b>Hora:</b> 12:51					
<b>Coordenadas UTM -WGS 84 – Zona 18M</b>					
<b>Este (m):</b> 403422					
<b>Norte (m):</b> 9743587					
<b>Altitud (m s. n. m.):</b> 160					
<b>Precisión:</b> ± 3					
<b>Descripción:</b>	Vista de la estación de muestreo S0463-HB-003, el cual se ubica en una cocha sin nombre, de aguas aparentemente negras.				
Distrito	Tigre	Provincia	Loreto	Departamento	Loreto
<b>FOTOGRAFÍA N.º 15 S0463-HB-003</b>

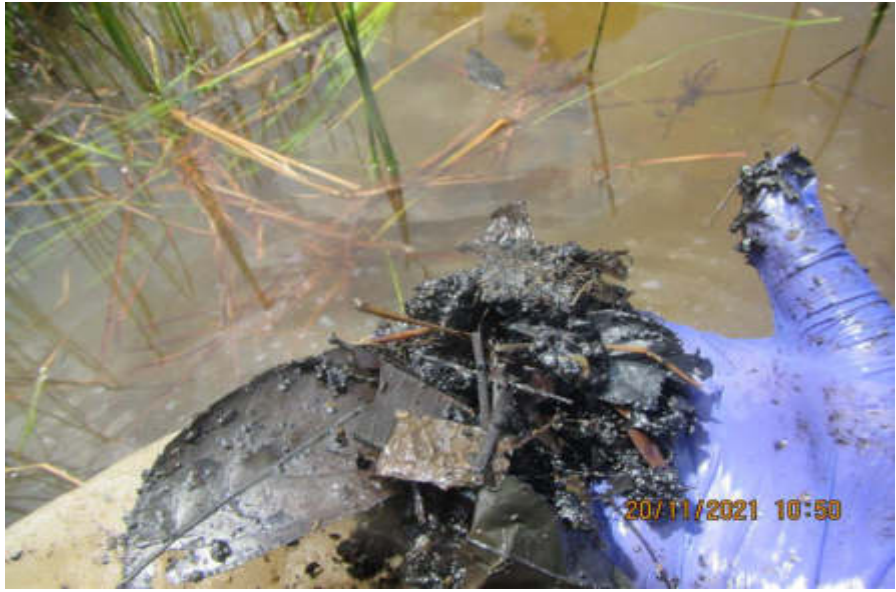
**Descripción:** Sustancia similar a hidrocarburos y borras en el sustrato de fondo obtenido con la draga Van Veen en la estación de muestreo S0463-HB-003.

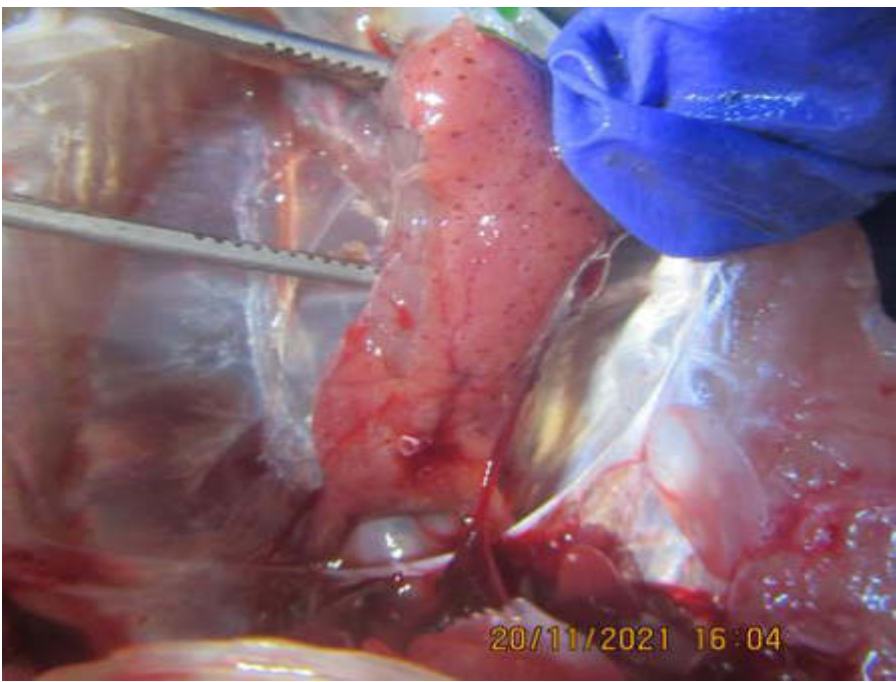
**Descripción:** Se realizó la revisión de los órganos internos de los peces de la estación de muestreo S0463-HB-003 y se observó algunos individuos de "bujurqui" con manchas oscuras en el hígado (similar a pecas).

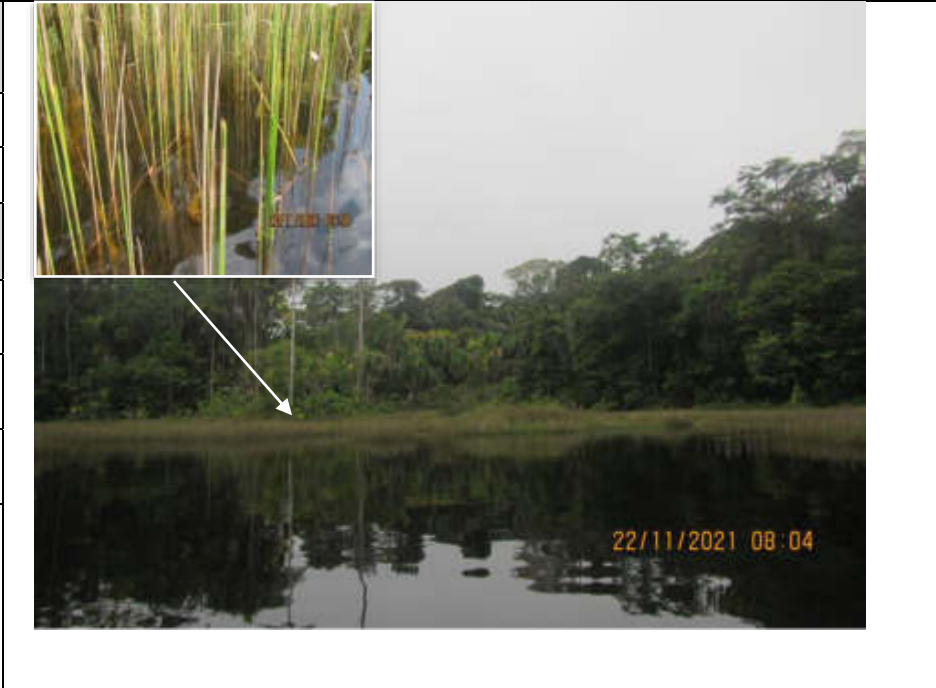
**Descripción:** Vista de la estación de muestreo S0463-HB-004, el cual se ubica en la Cocha sin nombre, se observa zonas inundables con vegetación emergente albergando abundante perifiton en su superficie.

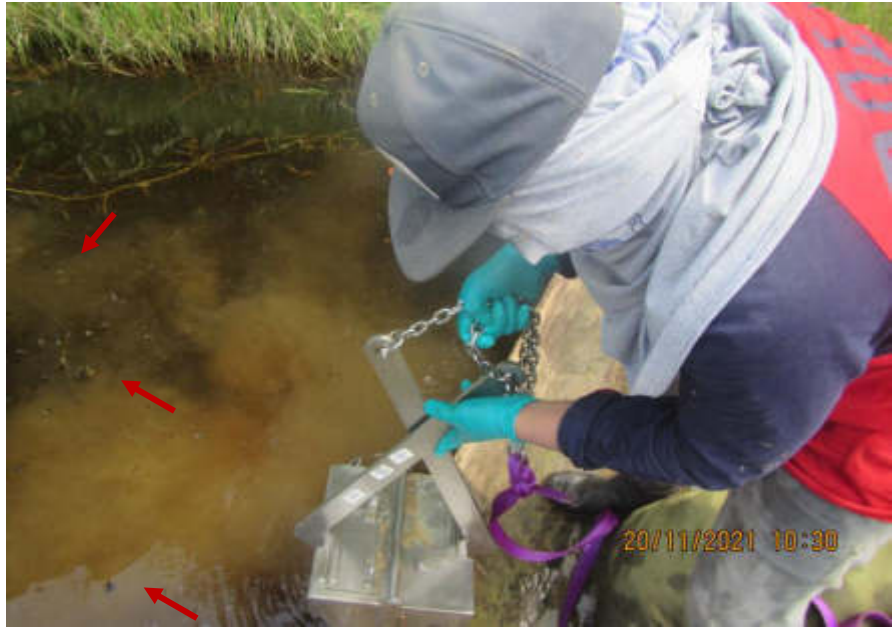
**Descripción:** Colecta de macroinvertebrados bentónicos en el fondo de la cocha utilizando una draga Van Veen. Se realizaron tres réplicas en la estación de muestreo S0463-HB-004. Se observa liberación de sustancias negras y oleosas en el cuerpo de agua (flecha roja).

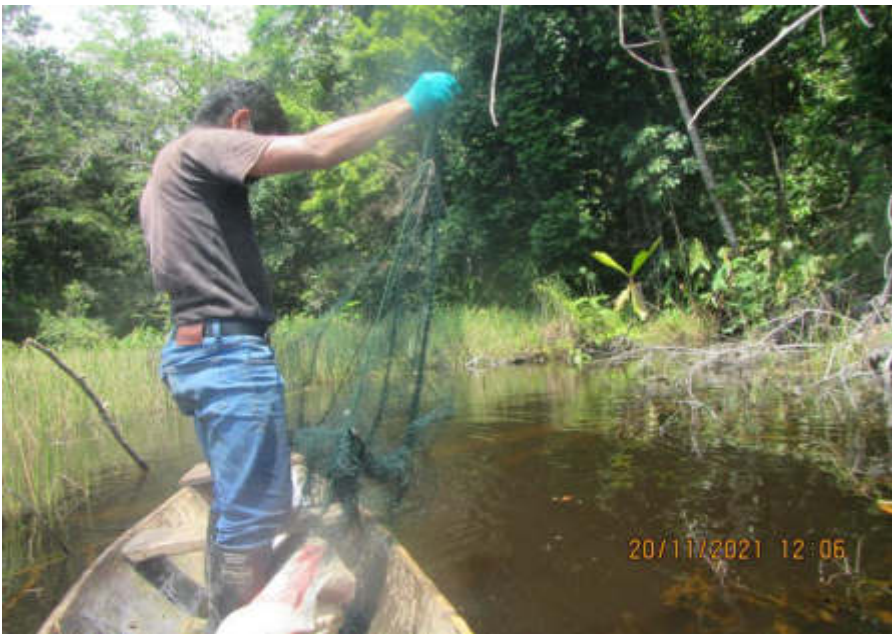
<b>FOTOGRAFÍA N.º 33</b> <b>S0463-HB-004</b>
<b>Fecha:</b> 20/11/2021
<b>Hora:</b> 12:06
<b>Coordenadas</b> <b>UTM -WGS 84 – Zona 18M</b>
<b>Este (m):</b> 403475
<b>Norte (m):</b> 9743609
<b>Altitud (m s. n. m.):</b> 160
<b>Precisión:</b> ± 3

**Descripción:** Colecta de peces utilizando red de espera en la cocha sin nombre. Las coordenadas de la estación de muestreo S0463-HB-004 son referenciales ya que la pesca se realizó en un tramo de 80 m.

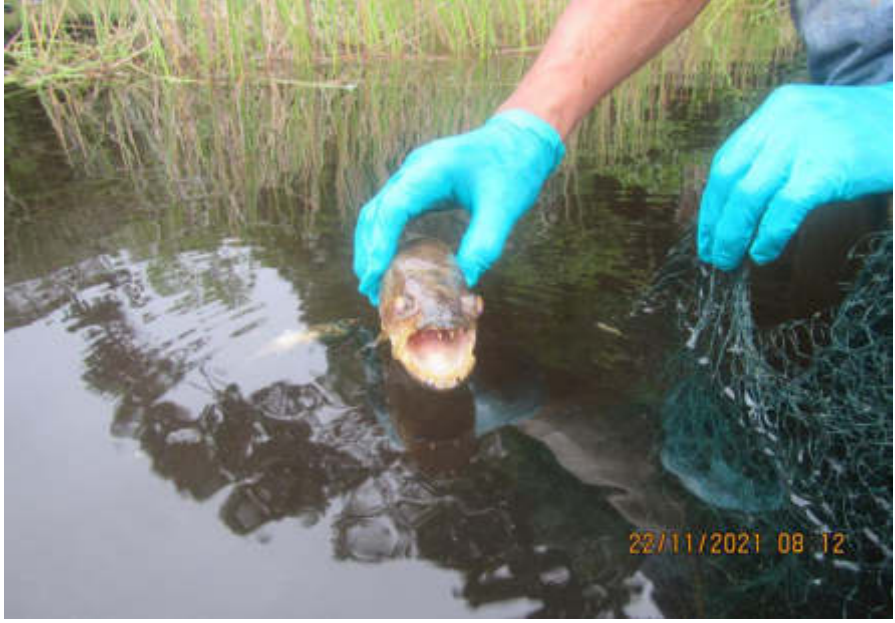
**Descripción:** En la estación de muestreo S0463-HB-004 se registraron varias especies de peces. En la foto se observa un ejemplar de “fasaco” que es una especie de consumo para el hombre.

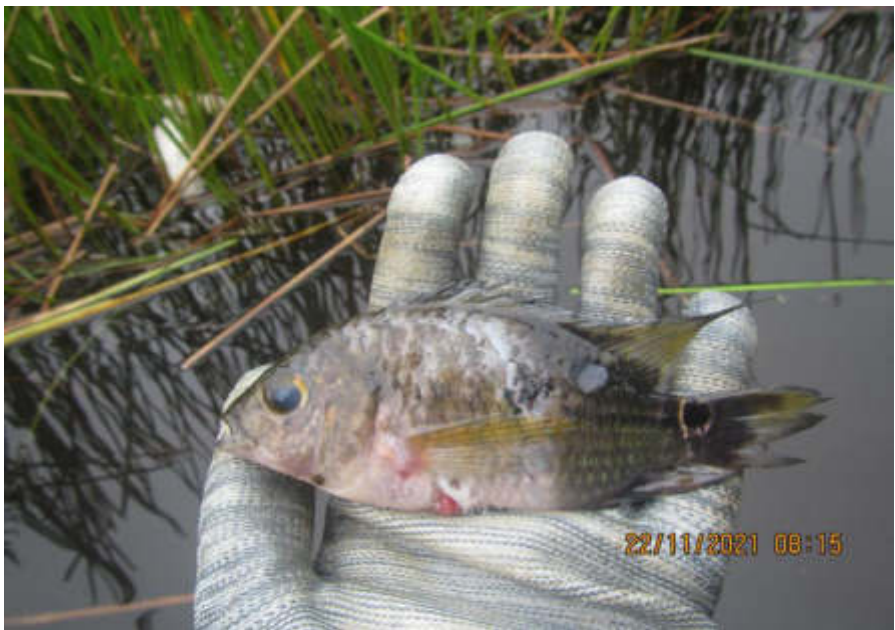
**Descripción:** En la estación de muestreo S0463-HB-004 se registraron varias especies de peces. En la foto se observa un ejemplar de “bujurqui”, que fueron los organismos más abundantes y diversos registrados en la cocha.

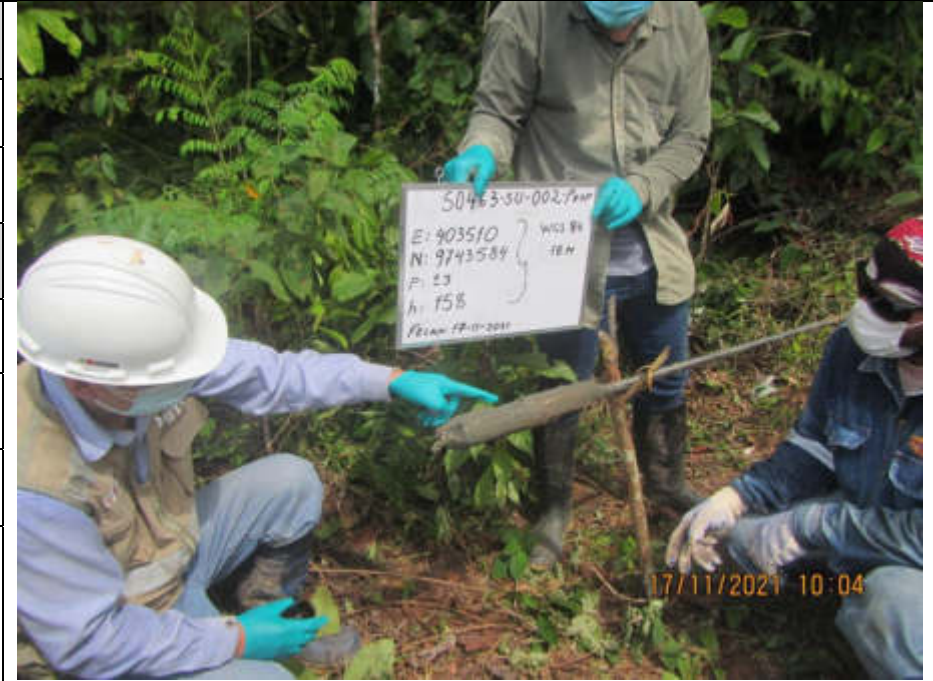
<b>FOTOGRAFÍA N.º 42 S0463-SU-002-PROF</b>
Fecha: 17/11/2021
Hora: 10:04 horas
<b>COORDENADAS UTM -WGS84 – ZONA 18M</b>
Este (m): 0403510
Norte (m): 9743584
Altitud (m.s.n.m): 158
Precisión: ± 3

**DESCRIPCIÓN:** Extracción de suelo para toma de muestra y vista del entorno.

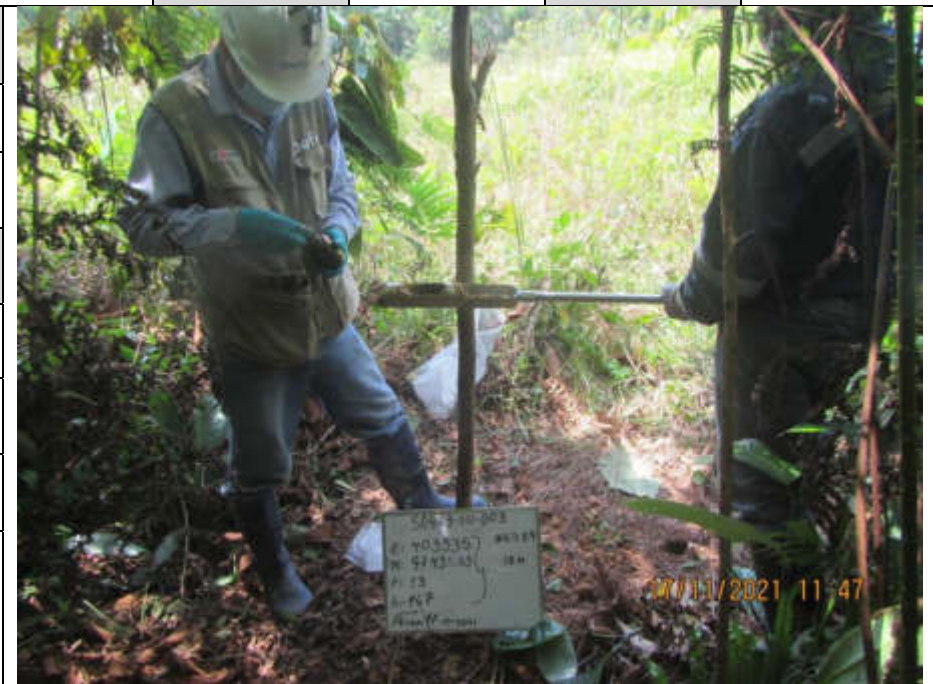
<b>FOTOGRAFÍA N.º 43 S0463-SU-003</b>
Fecha: 17/11/2021
Hora: 11:47 horas
<b>COORDENADAS UTM -WGS84 – ZONA 18M</b>
Este (m): 0403535
Norte (m): 9743563
Altitud (m.s.n.m): 167
Precisión: ± 3

**DESCRIPCIÓN:** Toma de muestra de suelo y vista del entorno al punto de muestreo.

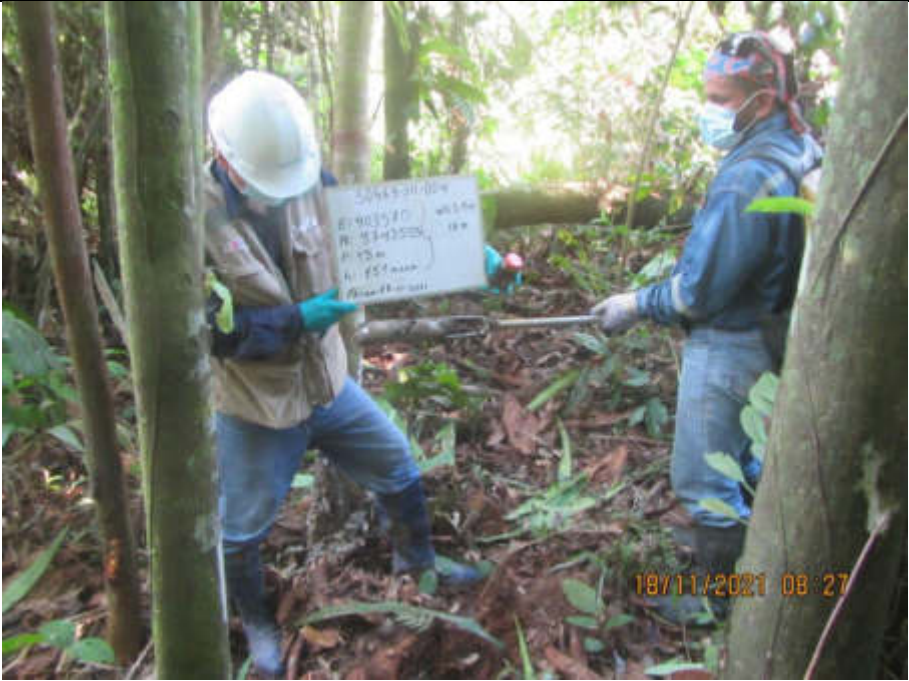
Distrito	Tigre	Provincia	Loreto	Departamento	Loreto
<b>FOTOGRAFÍA N.º 44 S0463-SU-004</b>					
Fecha: 18/11/2021					
Hora: 08:27 horas					
<b>COORDENADAS UTM -WGS84 – ZONA 18M</b>					
Este (m): 0403570					
Norte (m): 9743555					
Altitud (m.s.n.m): 151					
Precisión: ± 3

**DESCRIPCIÓN:** Extracción de suelo para toma de muestra y vista del entorno.

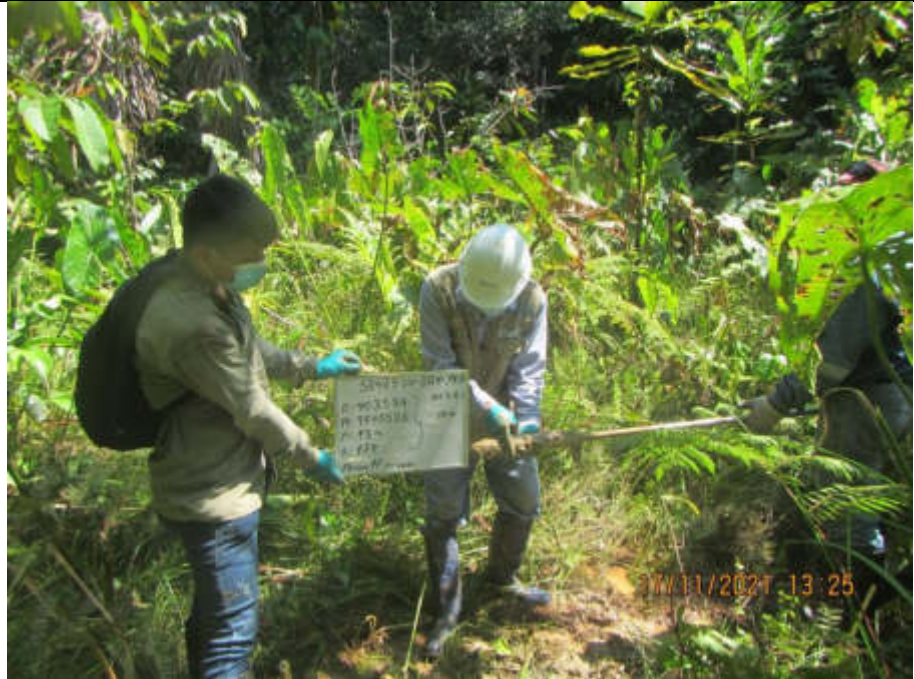
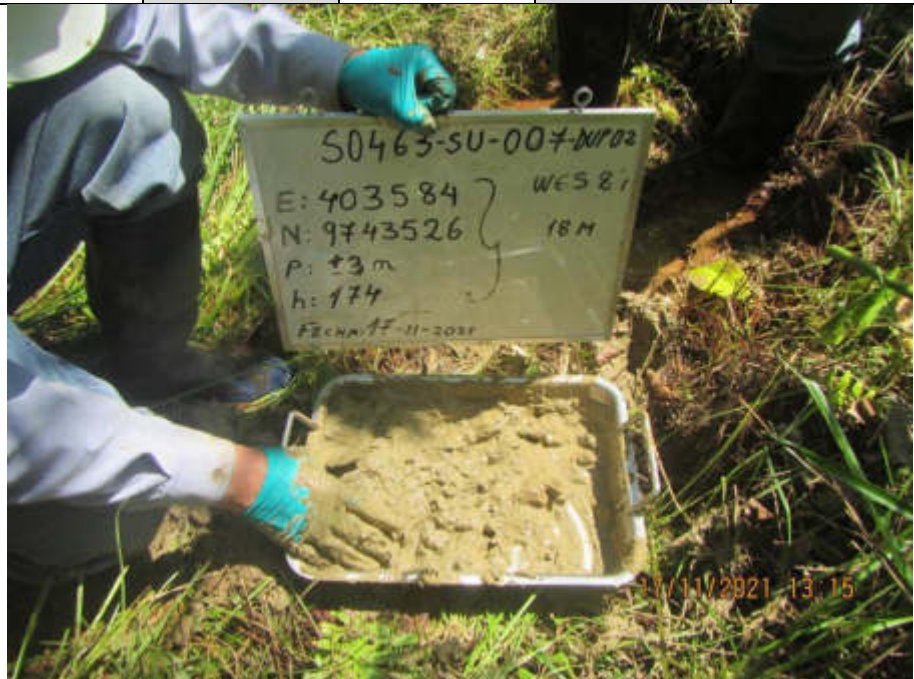
Distrito	Tigre	Provincia	Loreto	Departamento	Loreto
<p><b>FOTOGRAFÍA N.º 48 S0463-SU-007-PROF</b></p>					
<p>Fecha: 17/11/2021</p>					
<p>Hora: 13:25 horas</p>					
<p><b>COORDENADAS UTM -WGS84 – ZONA 18M</b></p>					
<p>Este (m): 0403584</p>					
<p>Norte (m): 9743526</p>					
<p>Altitud (m.s.n.m): 174</p>					
<p>Precisión: ± 3</p>					
<p><b>DESCRIPCIÓN:</b> Extracción y toma de muestra de suelo y vista de entorno del punto de muestreo</p>					
Distrito	Tigre	Provincia	Loreto	Departamento	Loreto
<p><b>FOTOGRAFÍA N.º 49 S0463-SU-007-DUP02</b></p>					
<p>Fecha: 17/11/2021</p>					
<p>Hora: 13:15 horas</p>					
<p><b>COORDENADAS UTM -WGS84 – ZONA 18M</b></p>					
<p>Este (m): 0403584</p>					
<p>Norte (m): 9743526</p>					
<p>Altitud (m.s.n.m): 174</p>					
<p>Precisión: ± 3</p>					
<p><b>DESCRIPCIÓN:</b> Extracción de suelo para toma de muestra duplicado y homogenización para toma de muestra</p>

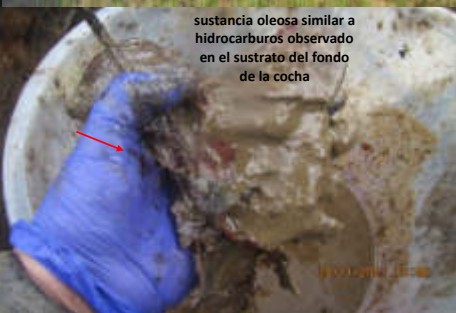
sustancia oleosa similar a hidrocarburos observado en el sustrato del fondo de la cocha

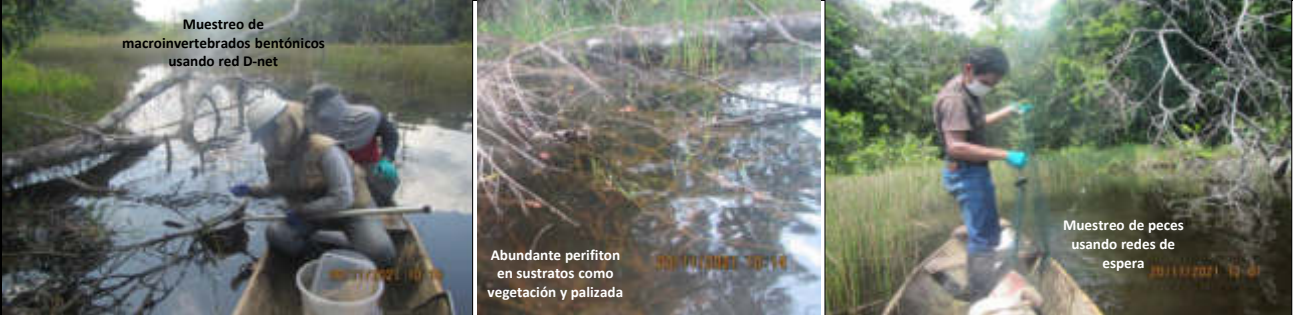
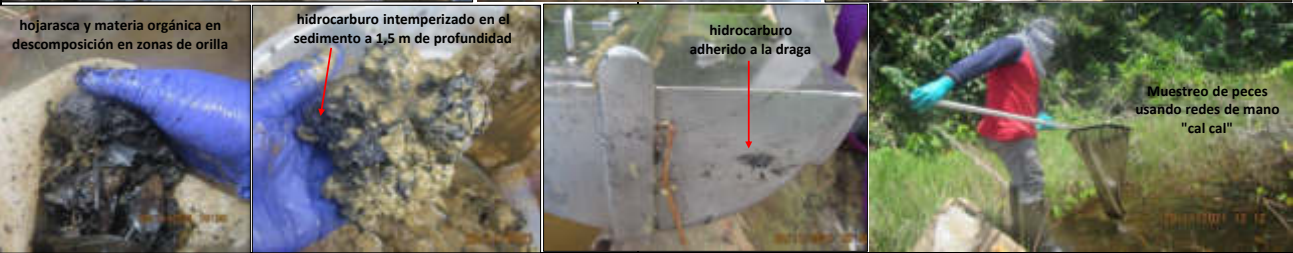
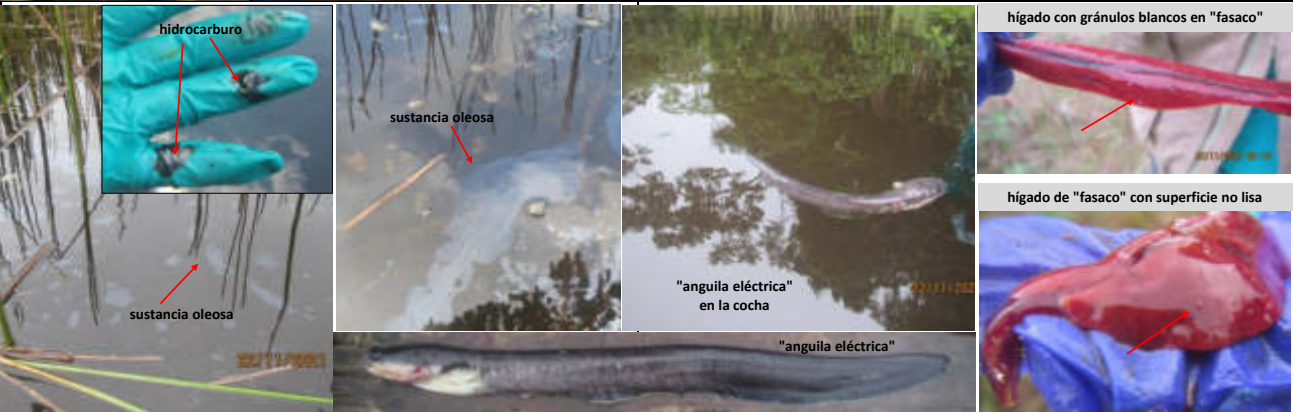
Observaciones: Se evidenció fuerte Iridiscencia, olor y color oscuro, similar a hidrocarburos luego de remover el sustrato para realizar el muestreo (sedimento aparentemente muy afectado). Los equipos de muestreo (draga, redes, bolsa tamiz) se impregnaron con esta sustancia negra y oleosa. Se registró una ictiofauna dominada principalmente por peces carnívoros como bujurquis y fasacos, algunos ejemplares de bujurqui presentaron manchas oscuras dispersas en el hígado, y algunos ejemplares de fasaco mostraron gránulos blanquecinos en el hígado (superficie no lisa). Se han identificado marcas de ofidios (boa) en la zona vegetada de la cocha. Durante la pesca con red de espera se capturaron ejemplares adultos de anguilas eléctricas, las redes se colocaron próximo a la zona vegetada.

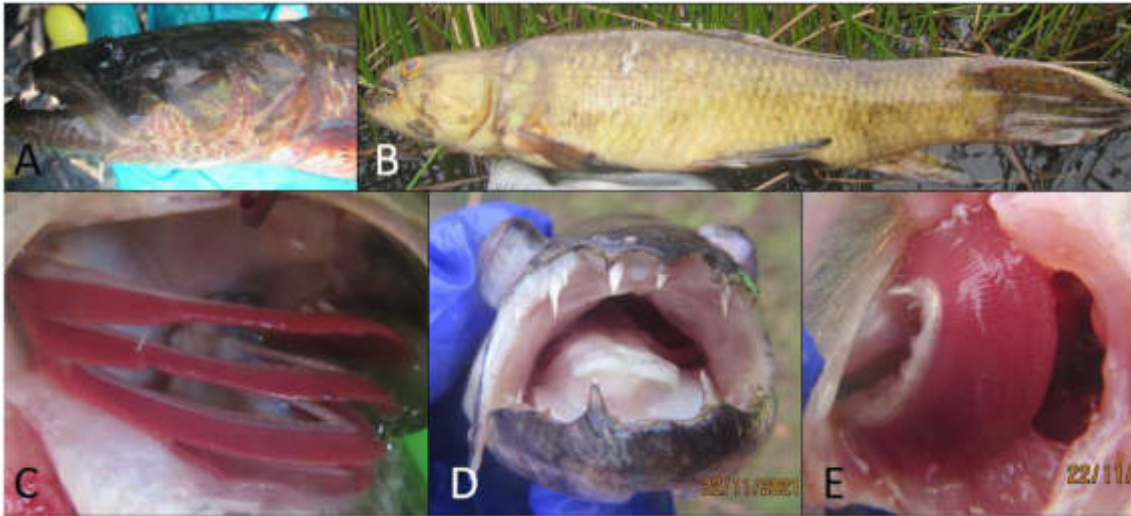
**Figura 4.11.** Análisis organoléptico externo de peces de la cocha S/N. *Hoplias malabaricus* «fasaco» con pigmentación externa común oscura (A) y ejemplar con pigmentación amarilla (B). Cavitad branquial (C) y cavitad oral (D) de *Hoplias malabaricus* «fasaco», en aparente buen estado físico. E) Cavitad branquial de *Aequidens tetramerus* «bujurqui» en aparente buen estado físico

A nivel externo, se evidenció una leve iridiscencia en algunos peces capturados, principalmente «bujurquis» y «fasacos»; sin embargo, no se percibió olor ni presencia de manchas de hidrocarburos sobre escamas, ni en la cavidad oral ni branquial. Además, algunos «fasacos» mostraban una coloración externa amarilla, poco común para peces de ambientes naturales. Asimismo, no se evidenciaron ectoparásitos macroscópicos visibles en los peces muestreados, el estado de las espinas y radios de las aletas, se encontraron en aparente buen estado físico (sin deformidades, pigmentación normal, no hematomas, no quistes, etc.). Ver Figura 4.11.
