**INFORME N° 00010-2022-OEFA/DEAM-SSIM**

**ASUNTO** : Informe de evaluación ambiental para la identificación del sitio impactado por actividades de hidrocarburos con código S0463, ubicado en la microcuenca TIGR-49, distrito Tigre, en el ámbito la cuenca del río Tigre, provincia y departamento Loreto.

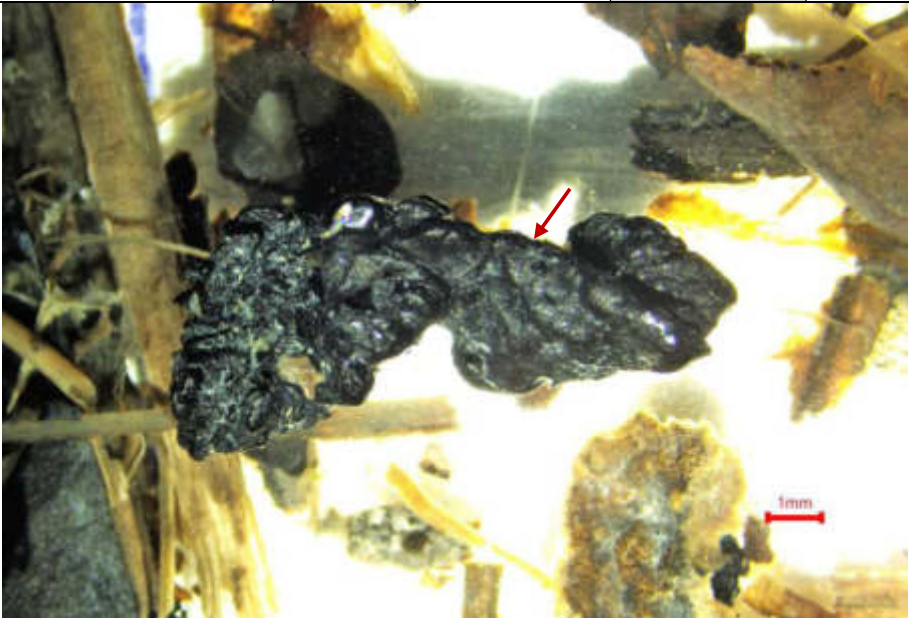
Distrito	Tigre	Provincia	Loreto	Departamento	Loreto
FOTOGRAFÍA 1

**Descripción:** Muestra S0463-HB-004-O. Sustrato con una sustancia negra y oleosa.

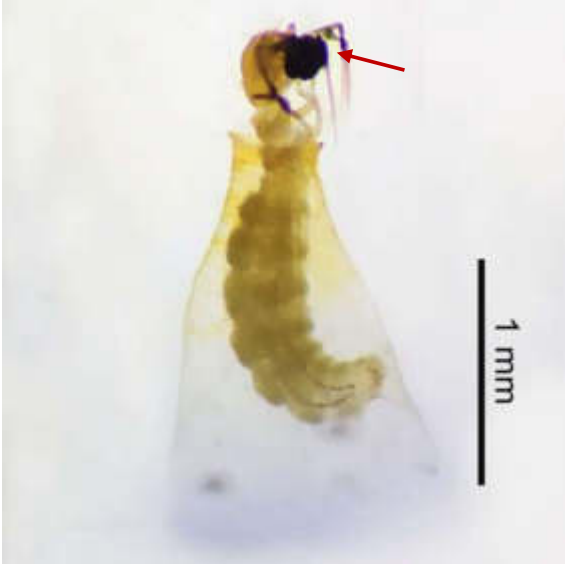
Distrito	Tigre	Provincia	Loreto	Departamento	Loreto
FOTOGRAFÍA 2

**Descripción:** Muestra S0463-HB-004-O. Larva de *Oxyethira* sp. (Hydroptilidae) con una sustancia negra y oleosa adherida en la cabeza.

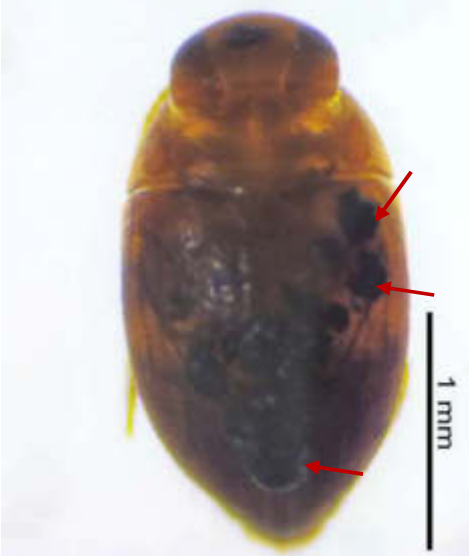
Distrito	Tigre	Provincia	Loreto	Departamento	Loreto
FOTOGRAFÍA 5

**Descripción:** Muestra S0463-HB-004-O. Noteridae con manchas negras y oleosas en la superficie del cuerpo

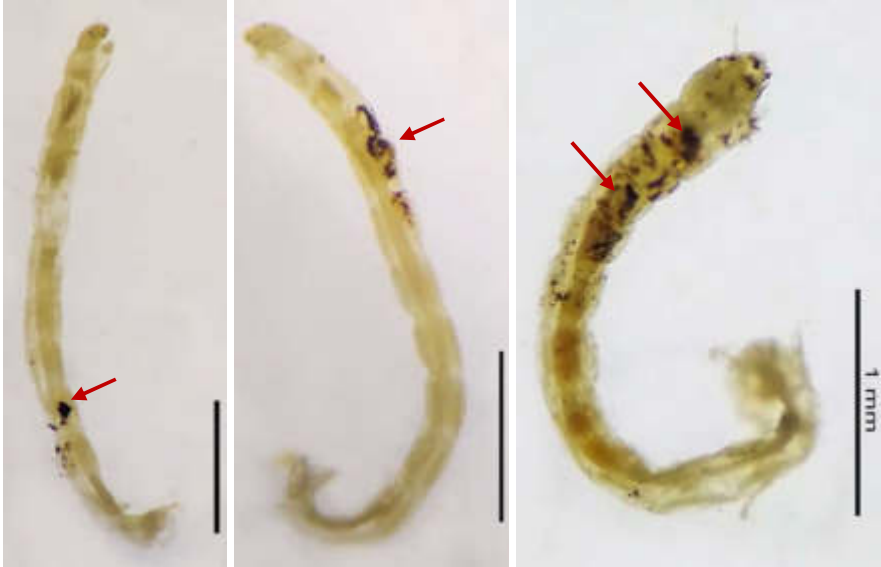
<b>Descripción:</b>	Muestra S0463-HB-004-O. Larvas Chironomidae con manchas negras y oleosas en la superficie del cuerpo.				
Distrito	Tigre	Provincia	Loreto	Departamento	Loreto
<b>FOTOGRAFÍA 10</b>

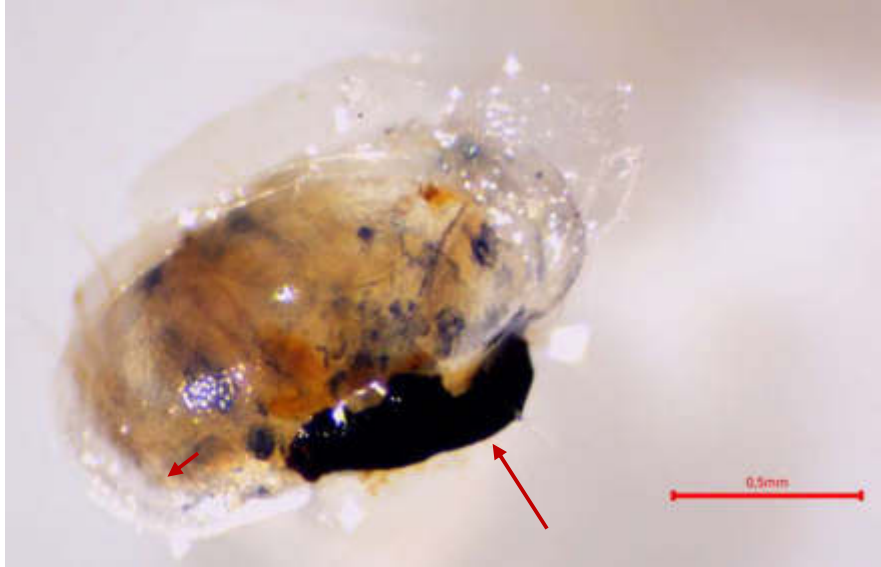
<b>Descripción:</b>	Muestra S0463-HB-004-O. Ostracoda con una sustancia negra y oleosa adherida en la valva.

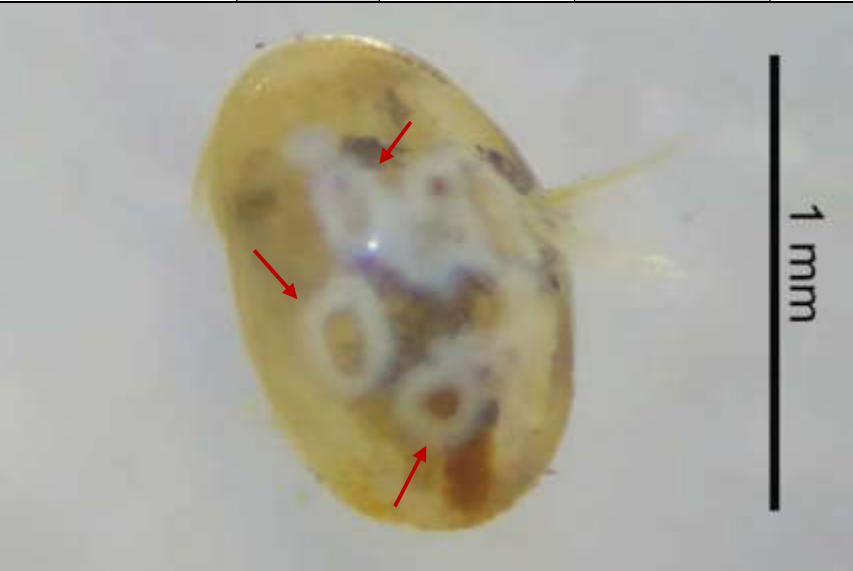
<b>Descripción:</b> Muestra S0463-HB-004-O. Ostracoda con lesiones en la valva (aparente descalcificación)				
Distrito	Tigre	Provincia	Loreto	Departamento	Loreto
FOTOGRAFÍA 12

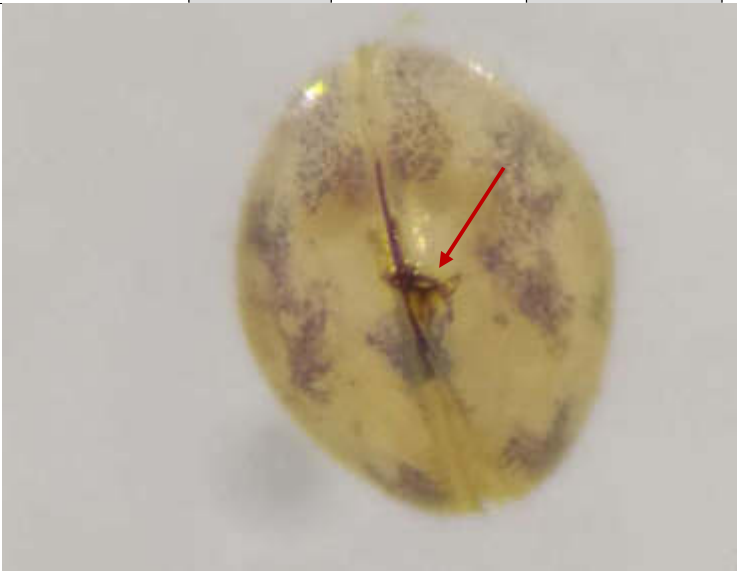
<b>Descripción:</b> Muestra S0463-HB-004-O. Ostracoda con lesiones en la valva.

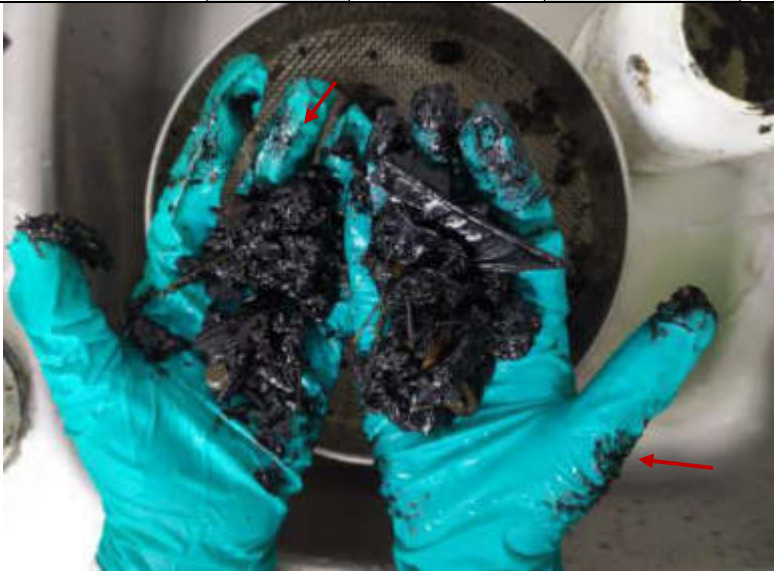
<b>Descripción:</b> Muestra S0463-HB-004-P-R2. Sustrato con abundante sustancia similar a hidrocarburos.				
Distrito	Tigre	Provincia	Loreto	Departamento	Loreto
FOTOGRAFÍA 14

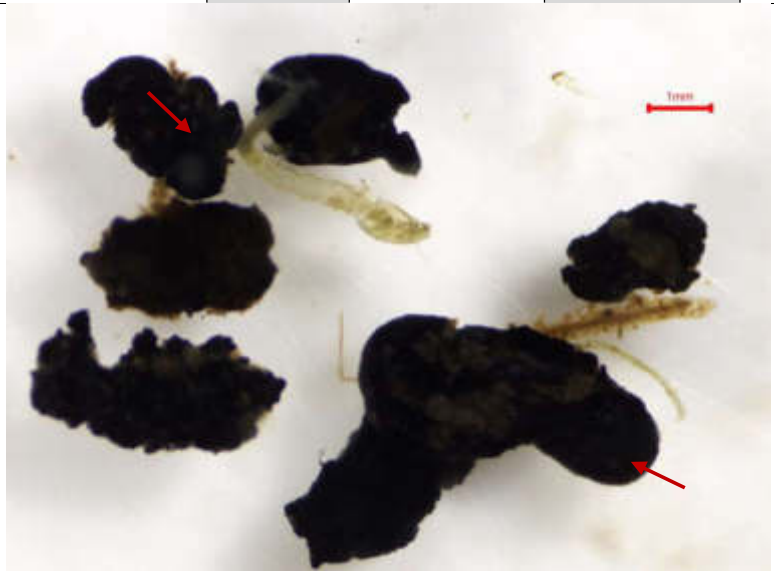
<b>Descripción:</b> Muestra S0463-HB-003-O. El sustrato presentó una sustancia negra y oleosa similar a hidrocarburos.

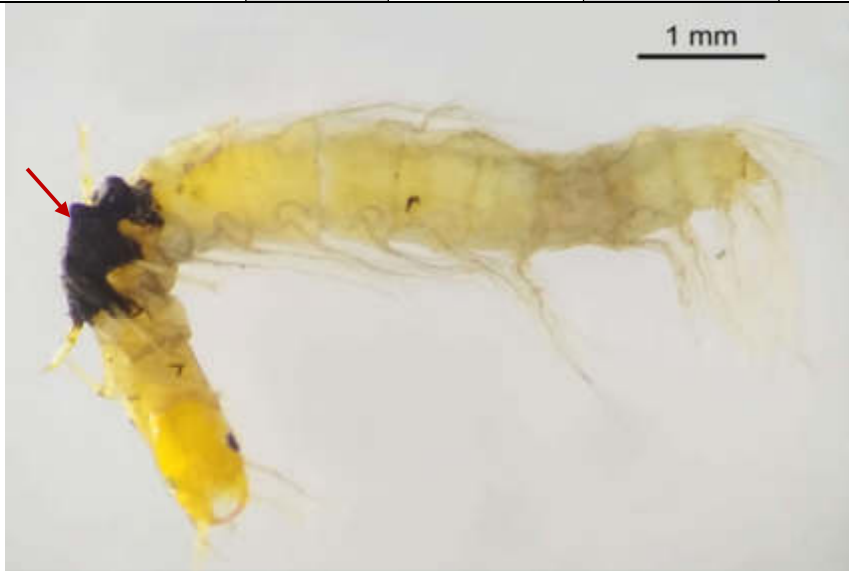
<b>Descripción:</b> Muestra S0463-HB-003-O. Larva de Gyrinidae impregnada con una sustancia similar a hidrocarburos.				
Distrito	Tigre	Provincia	Loreto	Departamento	Loreto
<b>FOTOGRAFÍA 16</b>

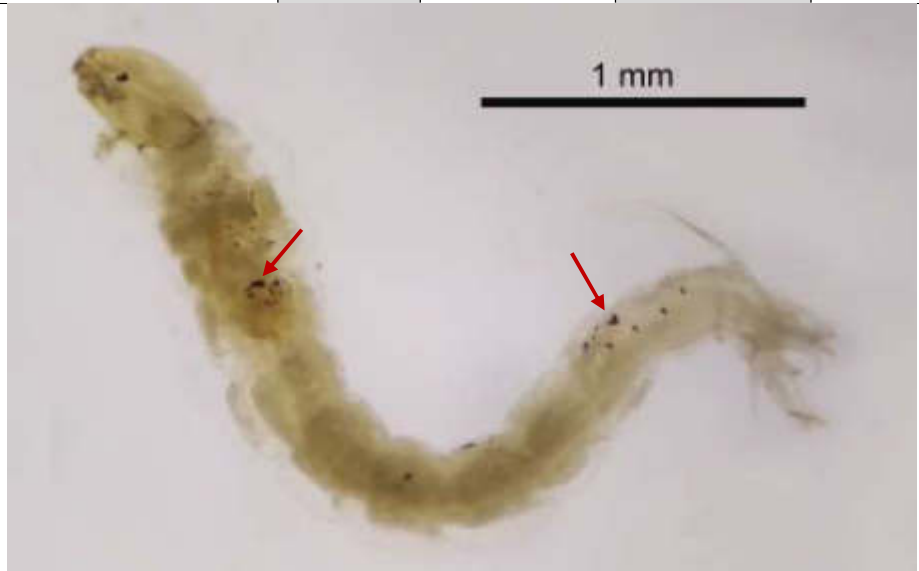
<b>Descripción:</b> Muestra S0463-HB-003-O. Larva de Chironomidae con manchas negras y oleosas en la superficie del cuerpo.

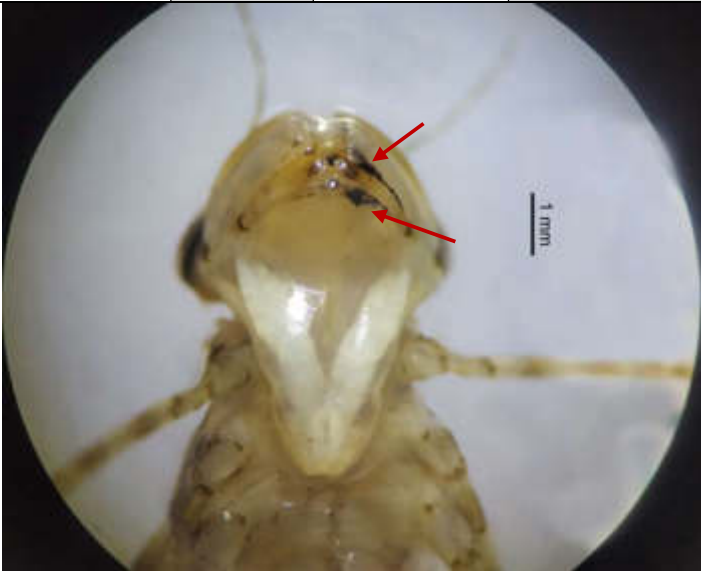
<b>Descripción:</b> Muestra S0463-HB-003-P-R1. Ninfa de Libellulidae con manchas negras y oleosas en los palpos labiales.				
Distrito	Tigre	Provincia	Loreto	Departamento	Loreto
FOTOGRAFÍA 18

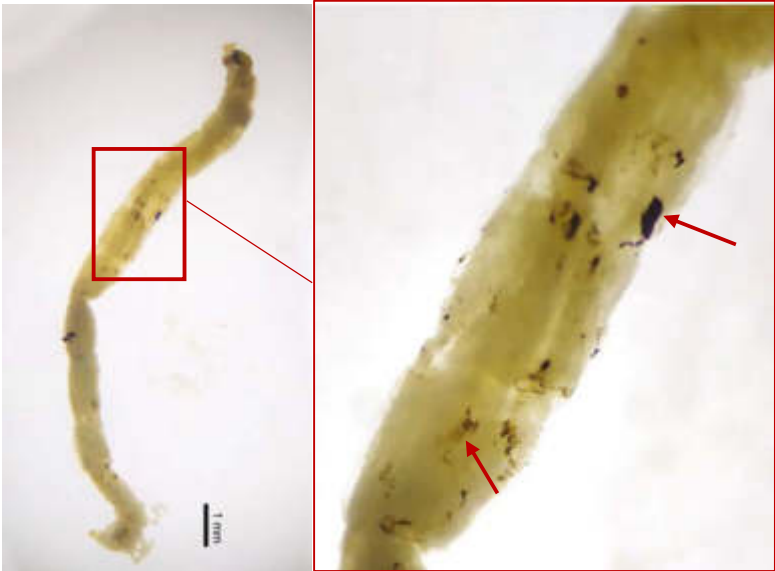
<b>Descripción:</b> Muestra S0463-HB-003-P-R2. Larva de Chironomidae con manchas negras y oleosas en la superficie del cuerpo.

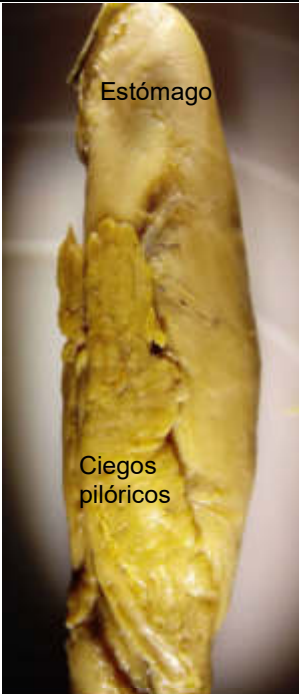
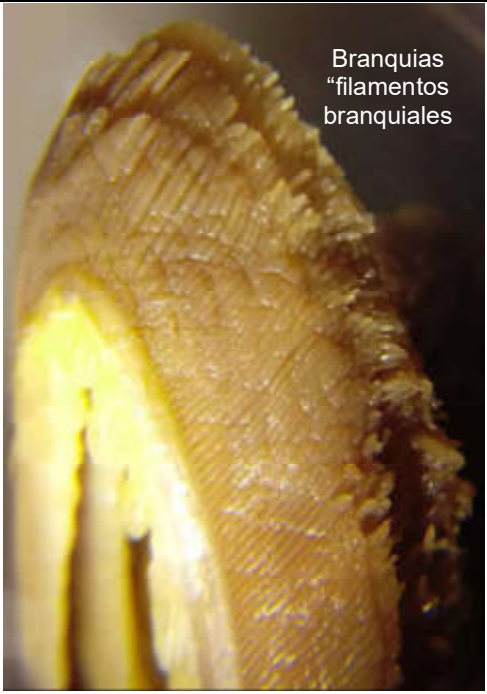
<b>Descripción:</b> Characiformes: Erythrinidae: <i>Hoplias malabaricus</i> «fasaco». Pequeñas manchas oscuras entre los filamentos branquiales.

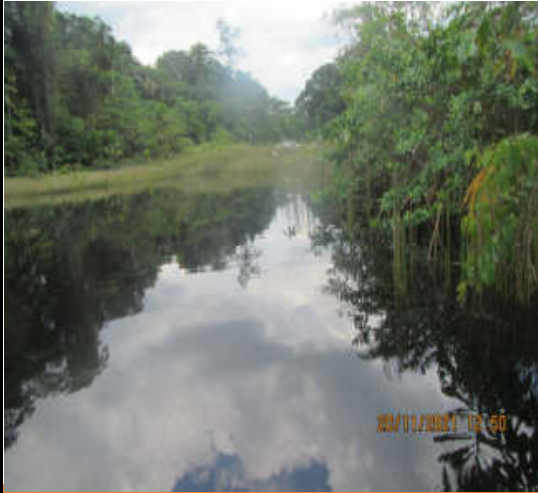
Vista de la cocha sin nombre del sitio S0463

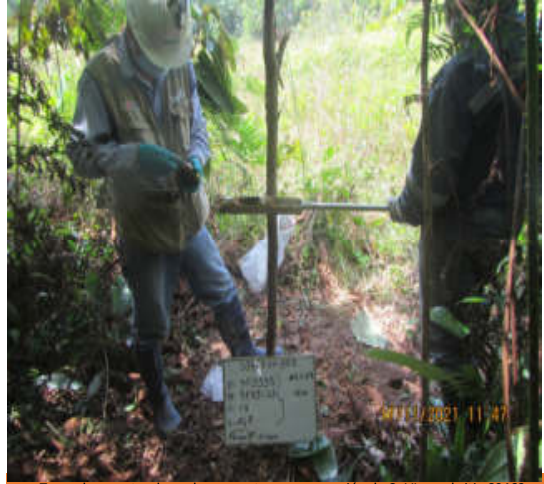
Toma de muestra de suelo, en punto con superación de Cr VI, en el sitio S0463

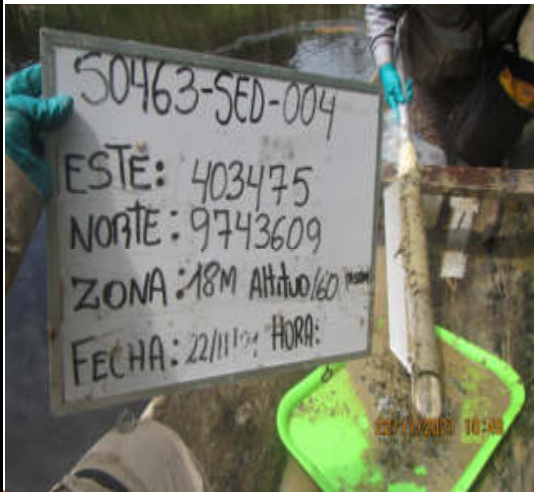
Toma de muestra de sedimento, en punto con superación de TPH, en la cocha s/n del sitio S0463

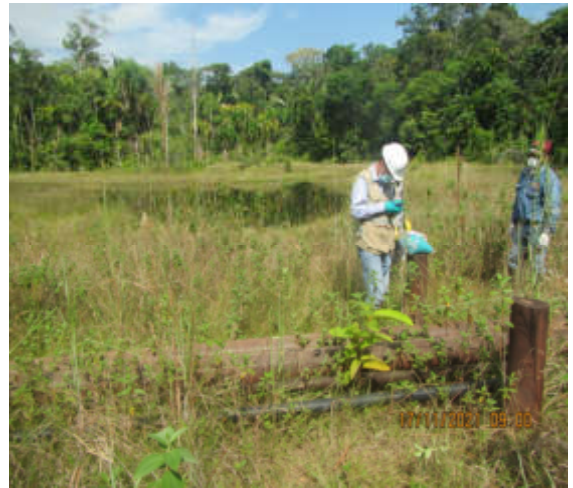
Oleoducto que transporta hidrocarburos de la Plataforma C hasta la Batería San Jacinto, y atraviesa el sitio S0463

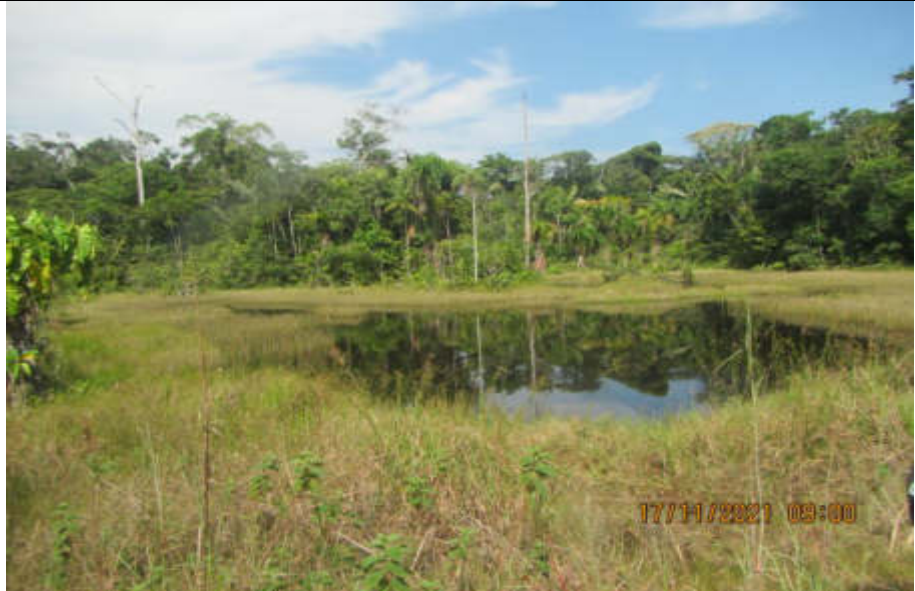
<b>FOTOGRAFÍA N.º 2 S0463-HB-004</b>

<b>Fecha:</b> 17/11/2021	
<b>Hora:</b> 09:00 horas	
<b>COORDENADAS UTM -WGS84 – ZONA 18M</b>	
<b>Este (m):</b> 403506	
<b>Norte (m):</b> 9743568	
<b>Altitud (m s.n.m.):</b> 158	
<b>Precisión:</b> ± 3

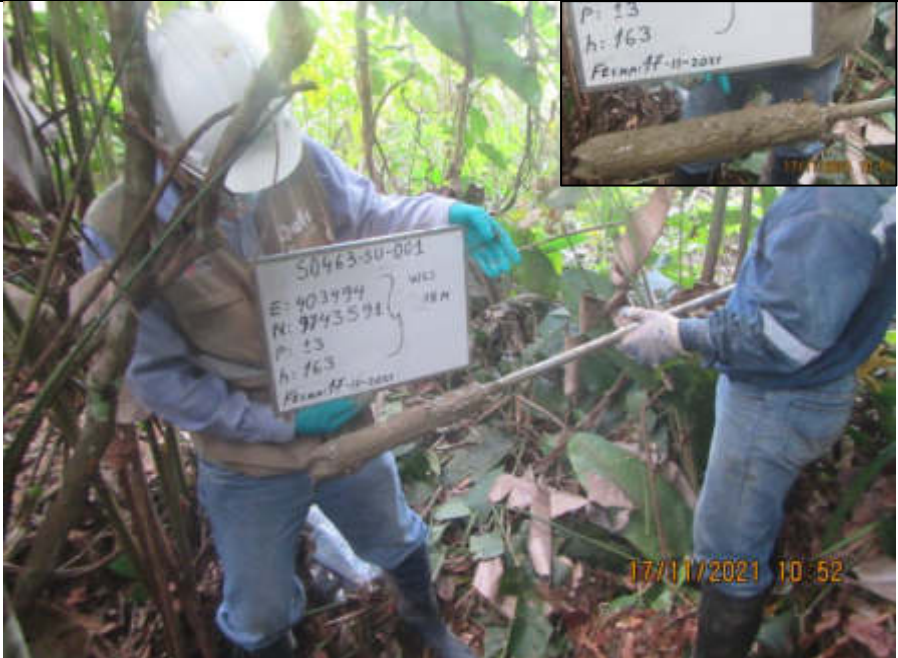
Distrito	Tigre	Provincia	Loreto	Departamento	Loreto
<b>FOTOGRAFÍA N.º 3 S0463-SU-001 S0463-SU-001-DUP01</b>					
Fecha: 17/11/2021					
Hora: 10:52 horas					
<b>COORDENADAS UTM -WGS84 – ZONA 18M</b>					
Este (m): 403494					
Norte (m): 9743591					
Altitud (m s.n.m.): 160					
Precisión: ± 3

**DESCRIPCIÓN:** Toma de muestra en el punto de suelo S0463-SU-001 entre 0,85 – 1,10 m de profundidad, ubicado en la zona oeste del sitio, cercano a la cocha S/N y a 20 m de los ductos provenientes de la Plataforma C y que atraviesan el sitio en dirección hacia la Batería San Jacinto. No se registró excedencia del ECA para Suelo, uso agrícola (Decreto Supremo N.º 011-2017-MINAM) en este punto.

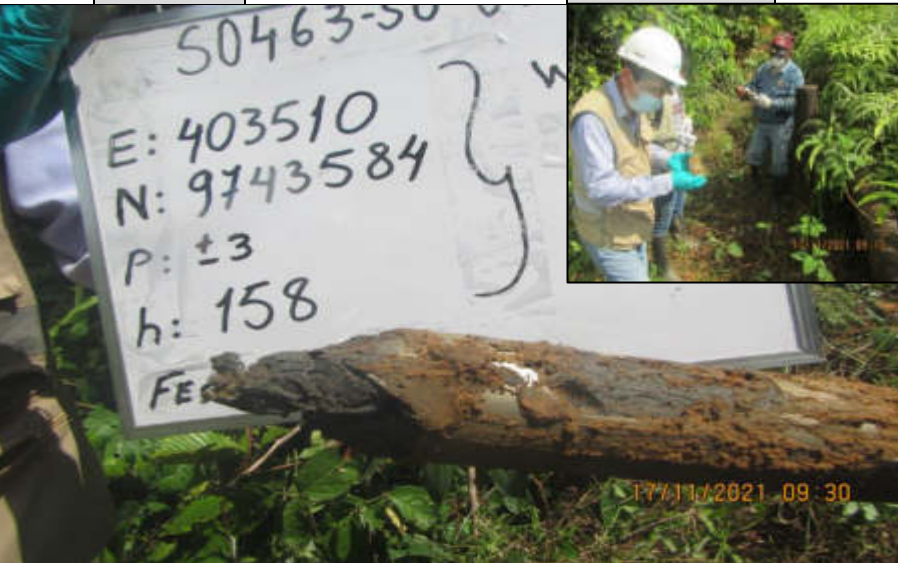
Distrito	Tigre	Provincia	Loreto	Departamento	Loreto
<b>FOTOGRAFÍA N.º 4 S0463-SU-002</b>					
Fecha: 17/11/2021					
Hora: 09:30 horas					
<b>COORDENADAS UTM -WGS84 – ZONA 18M</b>					
Este (m): 403510					
Norte (m): 9743584					
Altitud (m s.n.m.): 158					
Precisión: ± 3

**DESCRIPCIÓN:** Toma de muestra en el punto de suelo S0463-SU-002 entre 0,90 – 1,15 m de profundidad, ubicado en la zona oeste del sitio, cercano a la cocha S/N y en el derecho de vía (DdV) de los ductos provenientes de la Plataforma C y que atraviesan el sitio en dirección hacia la Batería San Jacinto. Se percibió indicios organolépticos de hidrocarburos (color y olor).

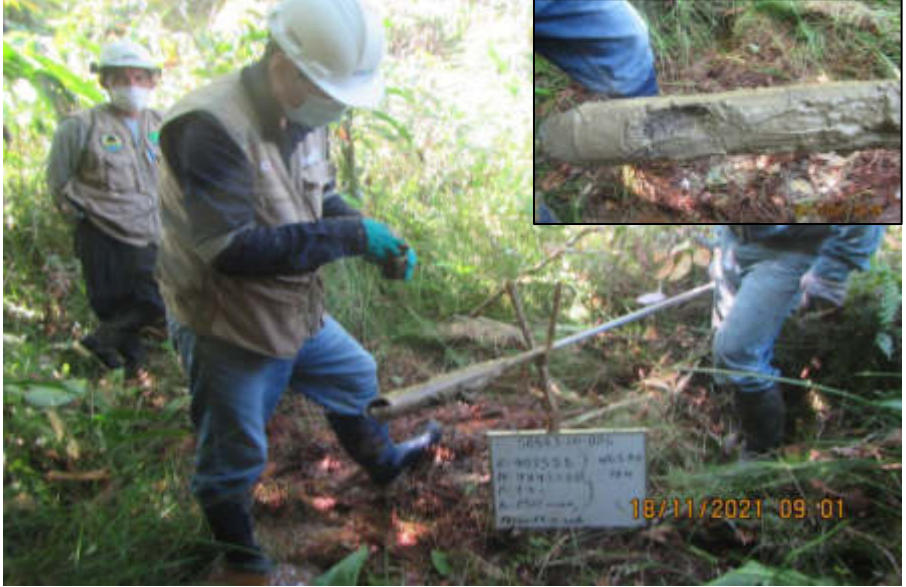
IDENTIFICACIÓN DEL SITIO IMPACTADO S0463					
Expediente de Evaluación: 2020-05-0142			Código de acción: 0001-11-2021-415		
Distrito	Tigre	Provincia	Loreto	Departamento	Loreto
<b>FOTOGRAFÍA N.º 9 S0463-SU-006</b>

Fecha: 18/11/2021					
Hora: 09:01 horas					
<b>COORDENADAS UTM -WGS84 – ZONA 18M</b>					
Este (m): 403558					
Norte (m): 9743532					
Altitud (m s.n.m.): 150					
Precisión: ± 3					
<b>DESCRIPCIÓN:</b>	Toma de muestra en el punto de suelo S0463-SU-006 entre 1,25 – 1,50 m de profundidad, ubicado en la zona baja al este del sitio, y a 62 m de los ductos provenientes de la Plataforma C y que atraviesan el sitio en dirección hacia la Batería San Jacinto. No se registró excedencia del ECA para Suelo, uso agrícola (Decreto Supremo N.º 011-2017-MINAM) en este punto.				
IDENTIFICACIÓN DEL SITIO IMPACTADO S0463					
Expediente de Evaluación: 2020-05-0142			Código de acción: 0001-11-2021-415

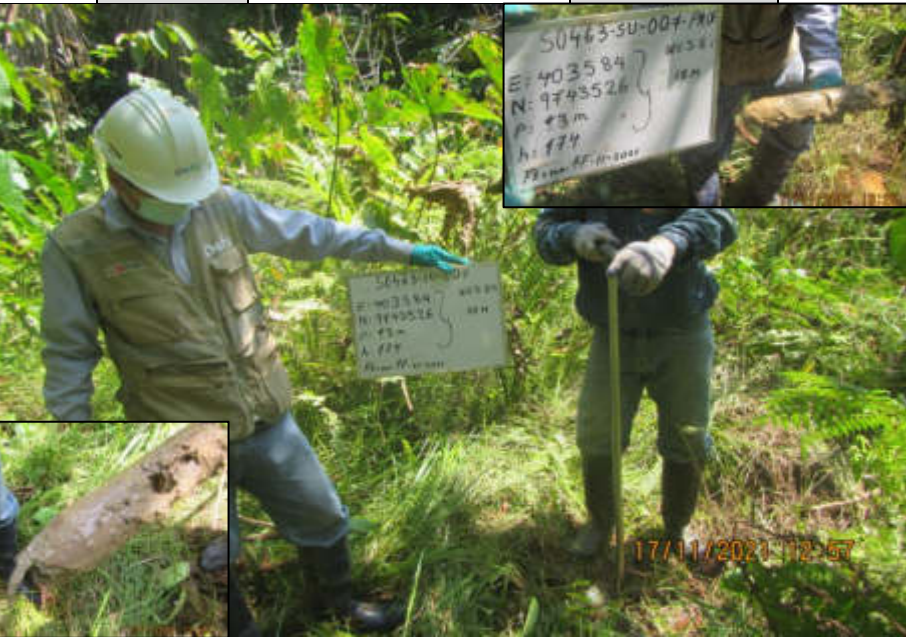
Distrito	Tigre	Provincia	Loreto	Departamento	Loreto
<b>FOTOGRAFÍA N.º 10 S0463-SU-007 S0463-SU-007-DUP02 S0463-SU-007-PROF</b>

Fecha: 17/11/2021					
Hora: 12:57 horas					
<b>COORDENADAS UTM -WGS84 – ZONA 18M</b>					
Este (m): 403584					
Norte (m): 9743526					
Altitud (m s.n.m.): 174					
Precisión: ± 3					
<b>DESCRIPCIÓN:</b>	Toma de muestra en el punto de suelo S0463-SU-007 entre 0,25 – 0,50 m de profundidad, ubicado en la zona más baja en el extremo sureste del sitio, y a 88 m de los ductos provenientes de la Plataforma C y que atraviesan el sitio en dirección hacia la Batería San Jacinto. En este punto también se tomó una muestra a un segundo nivel de profundidad entre 1,00 – 1,25 m. No se registró excedencia del ECA para Suelo, uso agrícola (Decreto Supremo N.º 011-2017-MINAM) en ambas muestras.

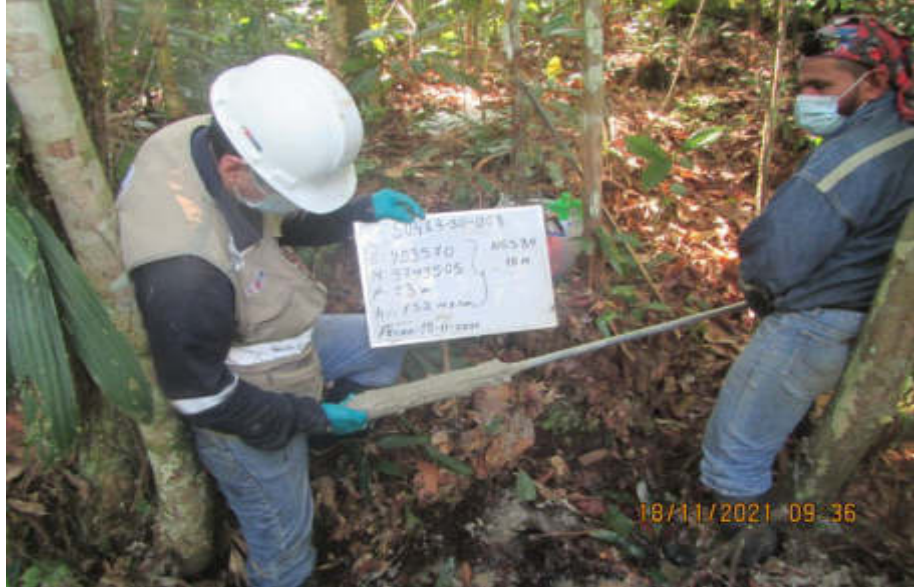
IDENTIFICACIÓN DEL SITIO IMPACTADO S0471					
Expediente de Evaluación: 2020-05-0142			Código de acción: 0001-11-2021-415		
Distrito	Tigre	Provincia	Loreto	Departamento	Loreto
<b>FOTOGRAFÍA N.º 11 S0463-SU-008</b>

Fecha: 18/11/2021					
Hora: 09:36 horas					
<b>COORDENADAS UTM -WGS84 – ZONA 18M</b>					
Este (m): 403570					
Norte (m): 9743505					
Altitud (m s.n.m.): 152					
Precisión: ± 3					
<b>DESCRIPCIÓN:</b>	Toma de muestra en el punto de suelo S0463-SU-08 entre 0,85 – 1,10 m de profundidad, ubicado a 100 m al sureste de los ductos provenientes de la Plataforma C y que atraviesan el sitio en dirección hacia la Batería San Jacinto. Este punto se encuentra fuera del sitio y se muestreó para evaluar probable movilidad del contaminante. No se registró excedencia del ECA para Suelo, uso agrícola (Decreto Supremo N.º 011-2017-MINAM) en este punto.				
IDENTIFICACIÓN DEL SITIO IMPACTADO S0471

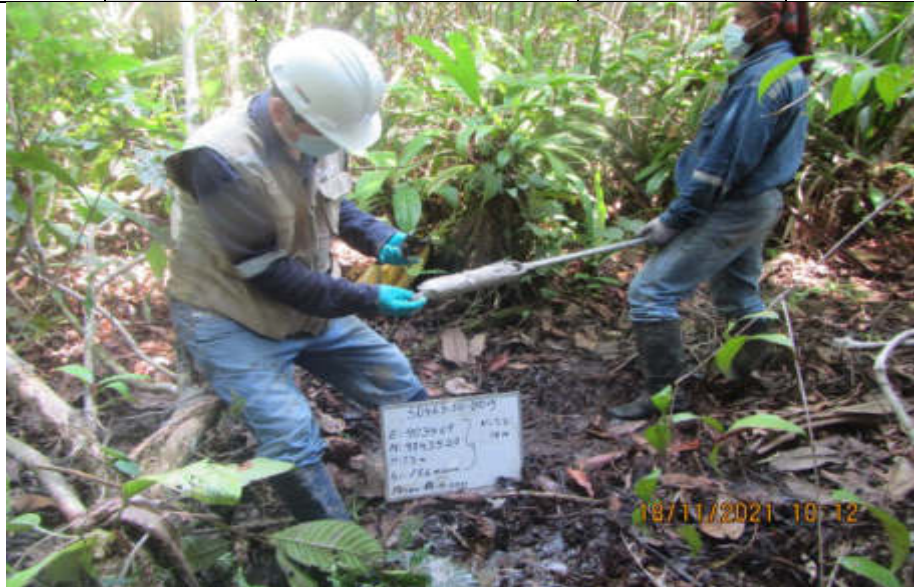
Expediente de Evaluación: 2020-05-0142			Código de acción: 0001-11-2021-415		
Distrito	Tigre	Provincia	Loreto	Departamento	Loreto
<b>FOTOGRAFÍA N.º 12 S0463-SU-009</b>

Fecha: 18/11/2021					
Hora: 10:12 horas					
<b>COORDENADAS UTM -WGS84 – ZONA 18M</b>					
Este (m): 403461					
Norte (m): 9743520					
Altitud (m s.n.m.): 156					
Precisión: ± 3					
<b>DESCRIPCIÓN:</b>	Toma de muestra en el punto de suelo S0463-SU-09 entre 0,25 – 0,50 m de profundidad, ubicado cercano a la cocha S/N y a 25 m al suroeste de los ductos provenientes de la Plataforma C y que atraviesan el sitio en dirección hacia la Batería San Jacinto. Este punto se encuentra fuera del sitio y se muestreó para evaluar probable movilidad del contaminante. No se registró excedencia del ECA para Suelo, uso agrícola (Decreto Supremo N.º 011-2017-MINAM) en este punto.

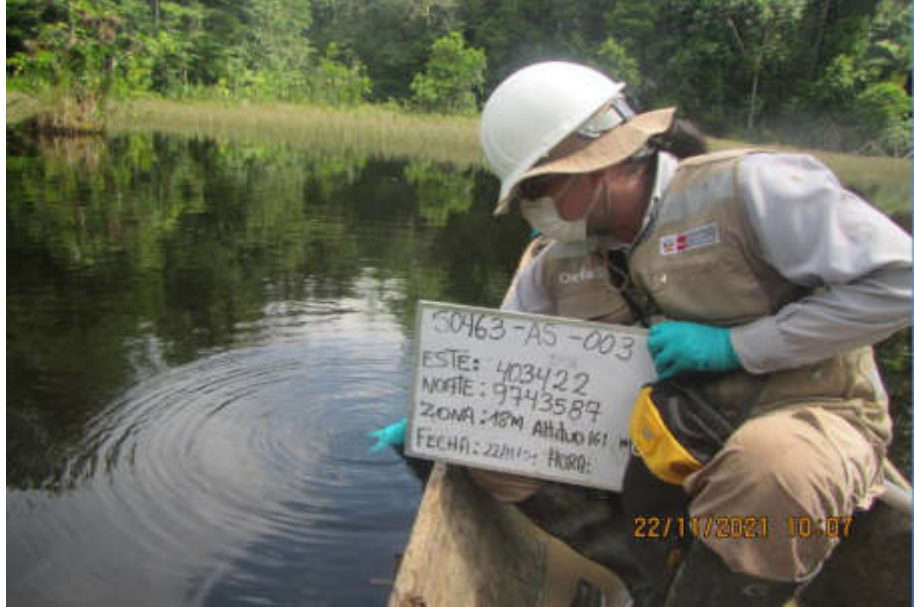
IDENTIFICACIÓN DEL SITIO IMPACTADO S0463					
Expediente de Evaluación: 2020-05-0142			Código de acción: 0001-11-2021-415		
Distrito	Tigre	Provincia	Loreto	Departamento	Loreto
<b>FOTOGRAFÍA N.º 15 S0463-AS-003</b>

Fecha: 22/11/2021					
Hora: 10:07 horas					
<b>COORDENADAS UTM -WGS84 – ZONA 18M</b>					
Este (m): 403422					
Norte (m): 9743587					
Altitud (m s.n.m.): 161					
Precisión: ± 3					
<b>DESCRIPCIÓN:</b>	Toma de muestra en el punto de agua superficial S0463-AS-003, ubicado en la cocha S/N, en la zona oeste del sitio y a 80 m del DdV de los ductos provenientes de la Plataforma C y que atraviesan el sitio en dirección hacia la Batería San Jacinto. No se registró excedencias del ECA Agua, categoría 4: Conservación del ambiente acuático, subcategoría E2: Ríos de selva.				
IDENTIFICACIÓN DEL SITIO IMPACTADO S0463					
Expediente de Evaluación: 2020-05-0142			Código de acción: 0001-11-2021-415

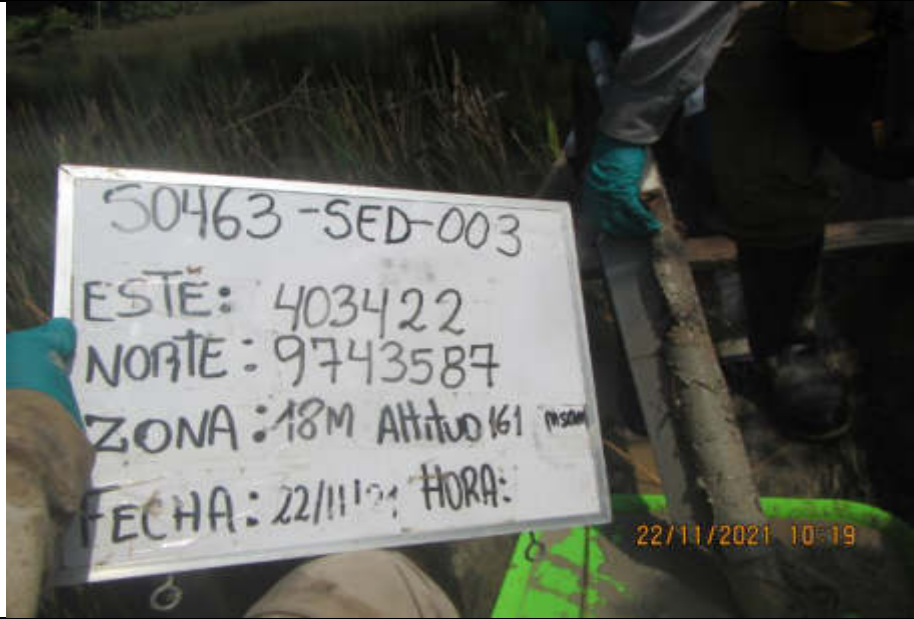
Distrito	Tigre	Provincia	Loreto	Departamento	Loreto
<b>FOTOGRAFÍA N.º 16 S0463-SED-003</b>

Fecha: 22/11/2021					
Hora: 10:19 horas					
<b>COORDENADAS UTM -WGS84 – ZONA 18M</b>					
Este (m): 403422					
Norte (m): 9743587					
Altitud (m s.n.m.): 161					
Precisión: ± 3					
<b>DESCRIPCIÓN:</b>	Toma de muestra en el punto de sedimento S0463-SED-003, ubicado en la cocha S/N, en la zona oeste del sitio y a 80 m del DdV de los ductos que atraviesan el sitio. No se registró excedencia de la norma de uso referencial para el parámetro hidrocarburos totales de petróleo (TPH) ni para metales totales.

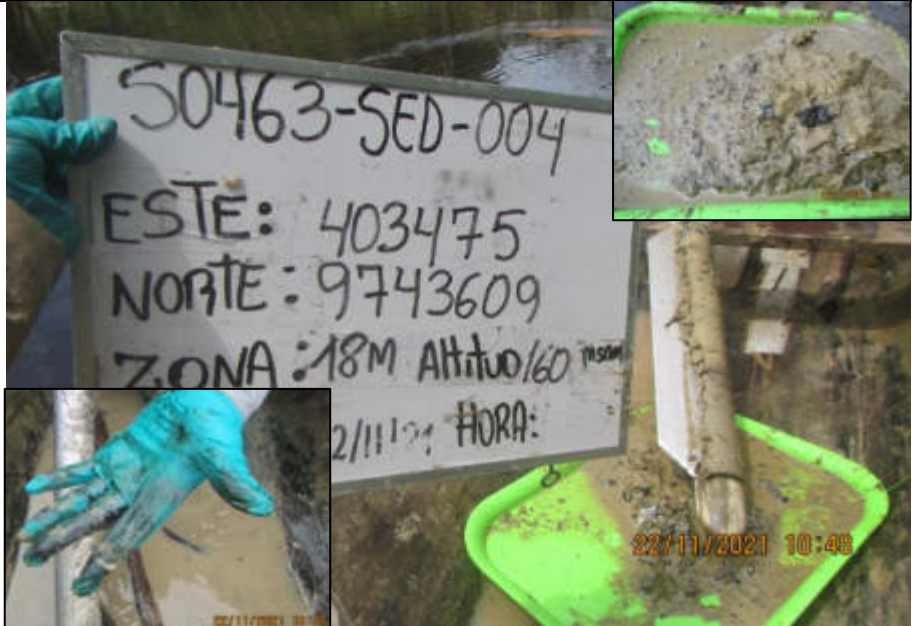
<b>Distrito</b>	Tigre	<b>Provincia</b>	Loreto	<b>Departamento</b>	Loreto
<b>FOTOGRAFÍA N.º 18</b> S0463-SED-004

Fecha: 22/11/2021					
Hora: 10:48 horas					
<b>COORDENADAS</b> UTM -WGS84 – ZONA 18M					
Este (m): 403475					
Norte (m): 9743609					
Altitud (m s.n.m.): 160					
Precisión: ± 3

**DESCRIPCIÓN:** Toma de muestra en el punto de sedimento S0463-SED-004, ubicado en la cocha S/N, en la zona oeste del sitio y a 38 m del DdV de los ductos que atraviesan el sitio, y donde se percibió afectación organoléptica por hidrocarburos (color y olor). Se registró excedencia de la norma de uso referencial para el parámetro hidrocarburos totales de petróleo (TPH).

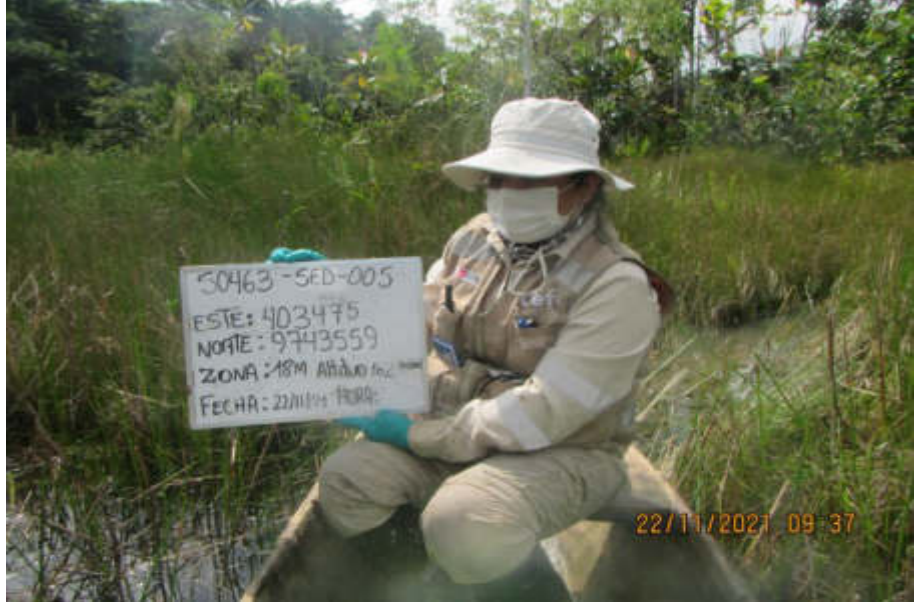
IDENTIFICACIÓN DEL SITIO IMPACTADO S0463					
Expediente de Evaluación: 2020-05-0142			Código de acción: 0001-11-2021-415		
Distrito	Tigre	Provincia	Loreto	Departamento	Loreto
FOTOGRAFÍA N.º 19 S0463-SED-005

Fecha: 22/11/2021					
Hora: 09:37 horas					
COORDENADAS UTM -WGS84 – ZONA 18M					
Este (m): 403475					
Norte (m): 9743559					
Altitud (m s.n.m.): 162					
Precisión: ± 3					
DESCRIPCIÓN:	Toma de muestra en el punto de sedimento S0463-SED-005, ubicado en la cocha S/N, en la zona oeste del sitio y a 17 m del DdV de los ductos provenientes de la Plataforma C y que atraviesan el sitio en dirección hacia la Batería San Jacinto. No se registró excedencia de la norma de uso referencial para el parámetro hidrocarburos totales de petróleo (TPH) ni para metales totales.				
IDENTIFICACIÓN DEL SITIO IMPACTADO S0463					
Expediente de Evaluación: 2020-05-0142			Código de acción: 0001-11-2021-415

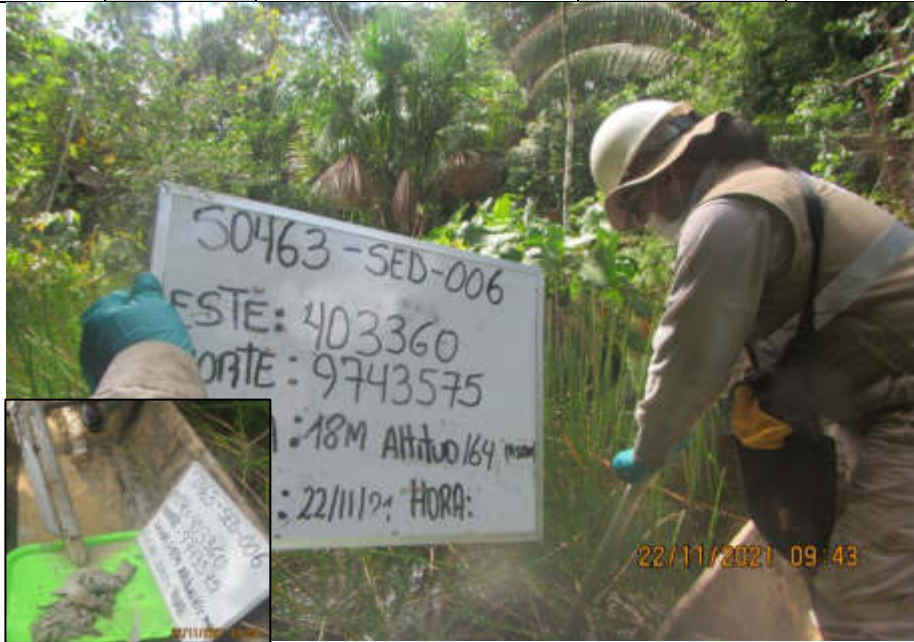
Distrito	Tigre	Provincia	Loreto	Departamento	Loreto
FOTOGRAFÍA N.º 20 S0463-SED-006

Fecha: 22/11/2021					
Hora: 09:43 horas					
COORDENADAS UTM -WGS84 – ZONA 18M					
Este (m): 403360					
Norte (m): 9743575					
Altitud (m s.n.m.): 164					
Precisión: ± 3					
DESCRIPCIÓN:	Toma de muestra en el punto de sedimento S0463-SED-006, ubicado en la cocha S/N, en la zona oeste del sitio y a 135 m del DdV de los ductos provenientes de la Plataforma C y que atraviesan el sitio en dirección hacia la Batería San Jacinto. No se registró excedencia de la norma de uso referencial para el parámetro hidrocarburos totales de petróleo (TPH) ni para metales totales.

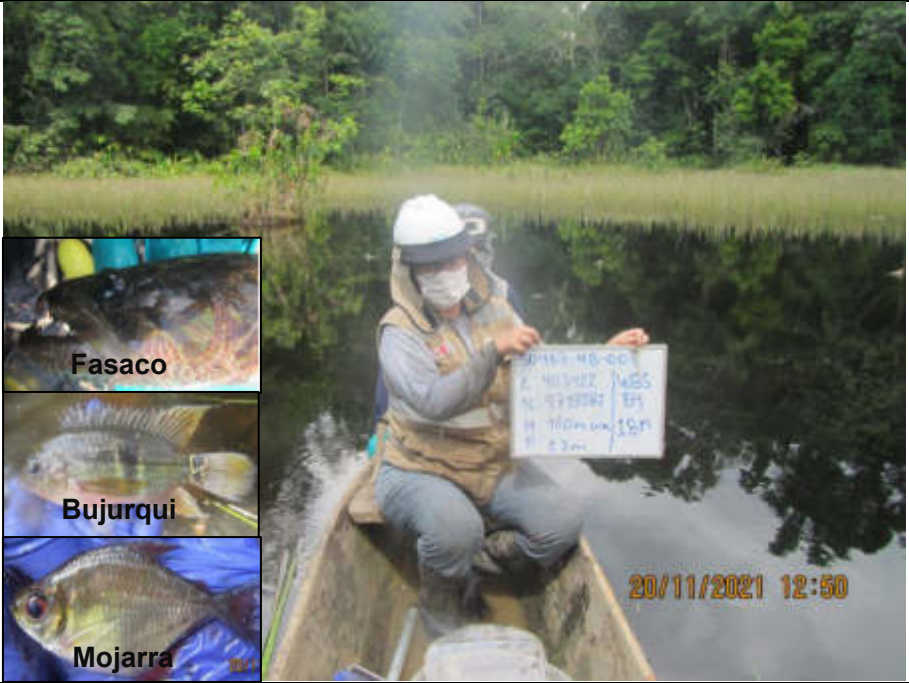
<b>FOTOGRAFÍA N.º 21</b> <b>S0463-HB-003</b>

Fecha: 20/11/2021	
Hora: 12:50 horas	
<b>COORDENADAS</b> <b>UTM -WGS84 – ZONA 18M</b>	
Este (m): 403422	
Norte (m): 9743587	
Altitud (m s.n.m.): 160	
Precisión: ± 3

**DESCRIPCIÓN:** Punto de muestreo de comunidades hidrobiológicas S0463-HB-003, ubicado en la cocha S/N, en la zona oeste del sitio y a 17 m del DdV de los ductos que atraviesan el sitio. En este punto se colectaron ejemplares de macroinvertebrados bentónicos y peces como fasaco, bujurqui, mojarra, entre otros.

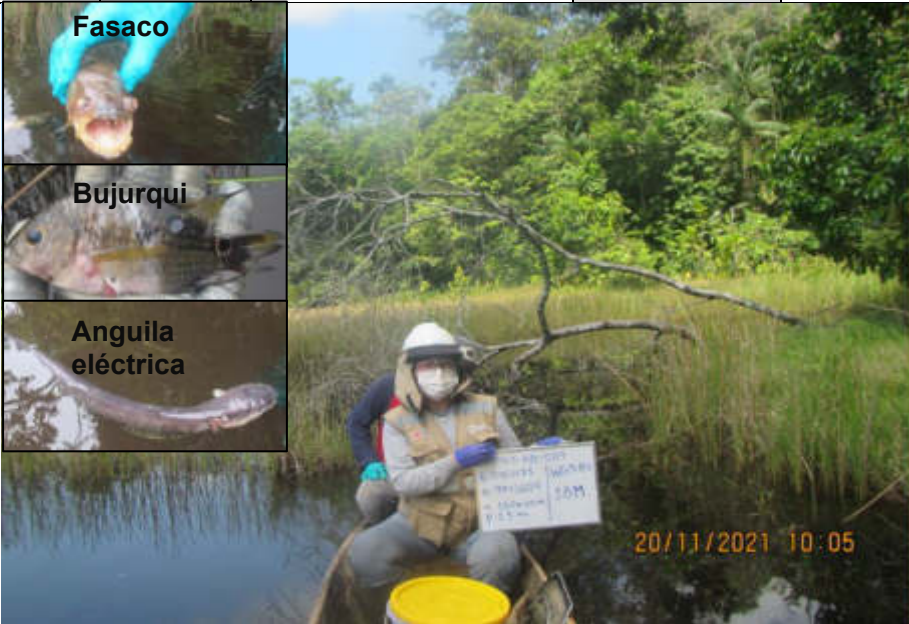
<b>FOTOGRAFÍA N.º 22</b> <b>S0463-HB-004</b>

Fecha: 20/11/2021	
Hora: 10:05 horas	
<b>COORDENADAS</b> <b>UTM -WGS84 – ZONA 18M</b>	
Este (m): 403475	
Norte (m): 9743609	
Altitud (m s.n.m.): 160	
Precisión: ± 3

**DESCRIPCIÓN:** Punto de muestreo de comunidades hidrobiológicas S0463-HB-004, ubicado en la cocha S/N, en la zona oeste del sitio y a 38 m del DdV de los ductos que atraviesan el sitio. En este punto se colectaron ejemplares de macroinvertebrados bentónicos y peces como fasaco, bujurqui, anguila eléctrica, entre otros.
