Organismo de Evaluación y Fiscalización Ambiental - OEFA

INFORME N.º 0111 -2018 -OEFA/DEAM-SSIM

ASUNTO : Informe de visita de reconocimiento al posible sitio impactado identificado con código S0173, ubicado en el ámbito de la cuenca del río Pastaza, Lote 192, distrito de Andoas, provincia de Datem del Marañón, departamento de Loreto.

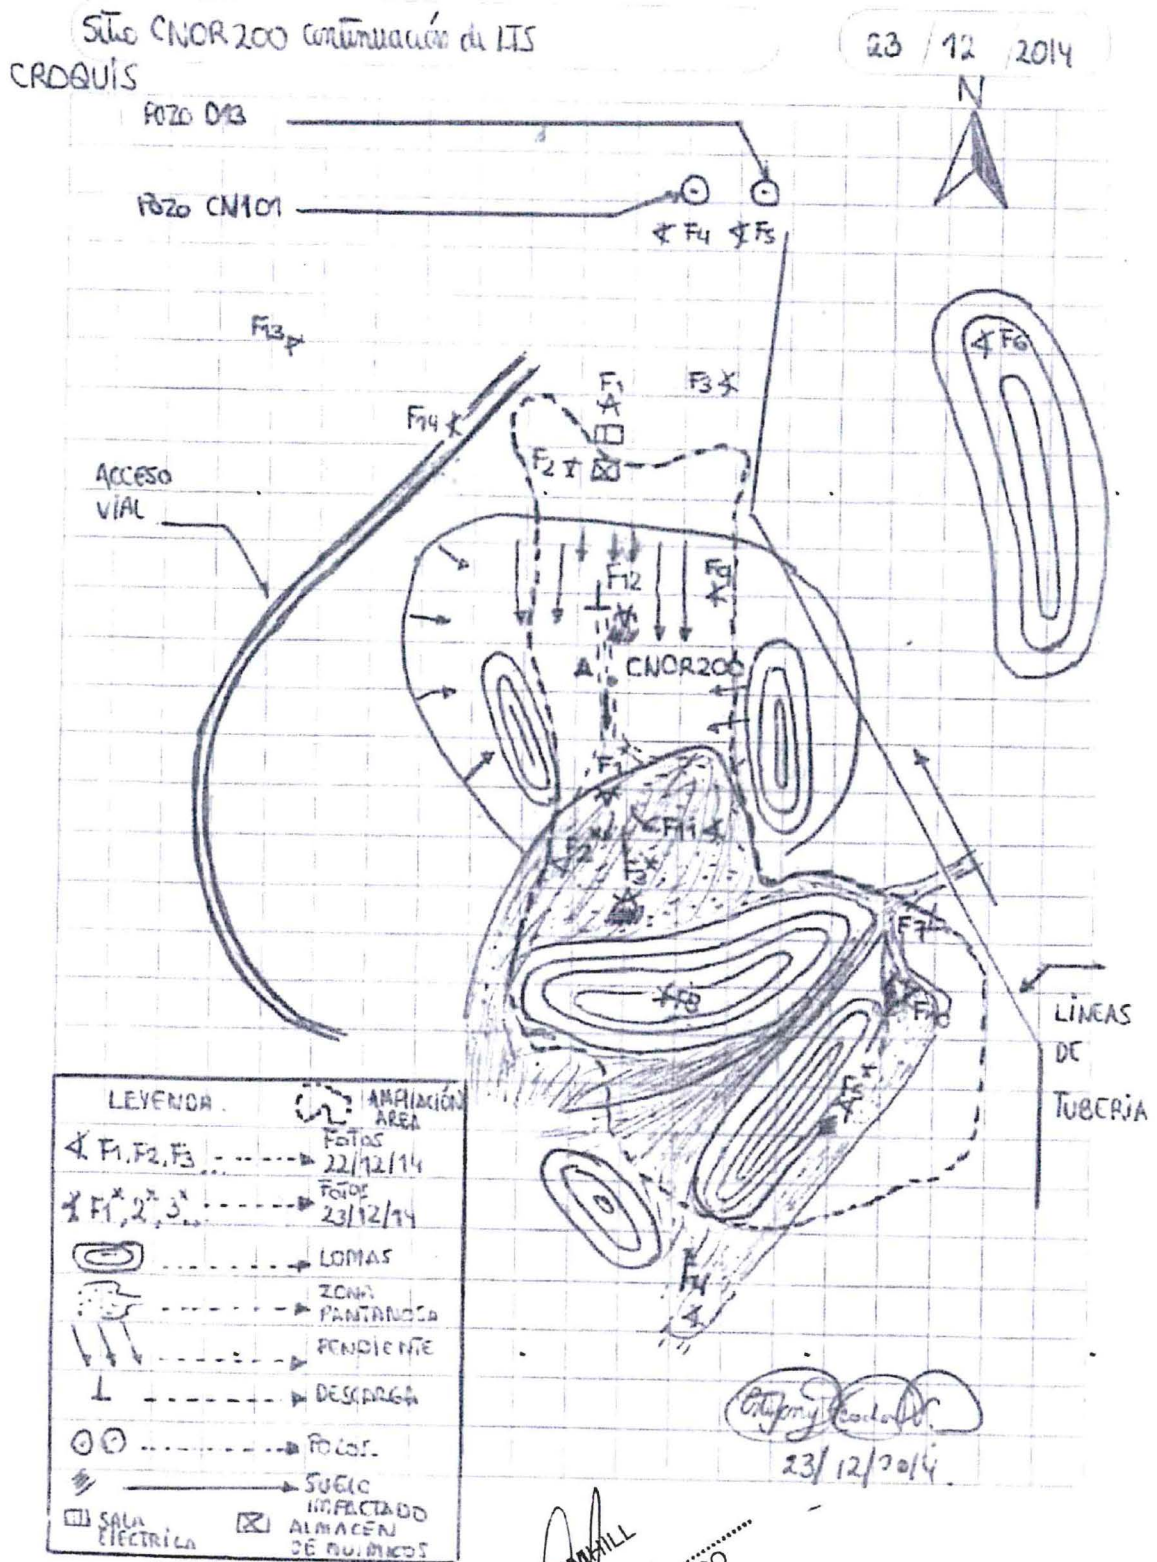
FIGURA 3
Croquis del Sitio CNOR200

De acuerdo a las observaciones realizadas en campo fue posible identificar las fuentes potenciales de contaminación que se detallan a continuación.

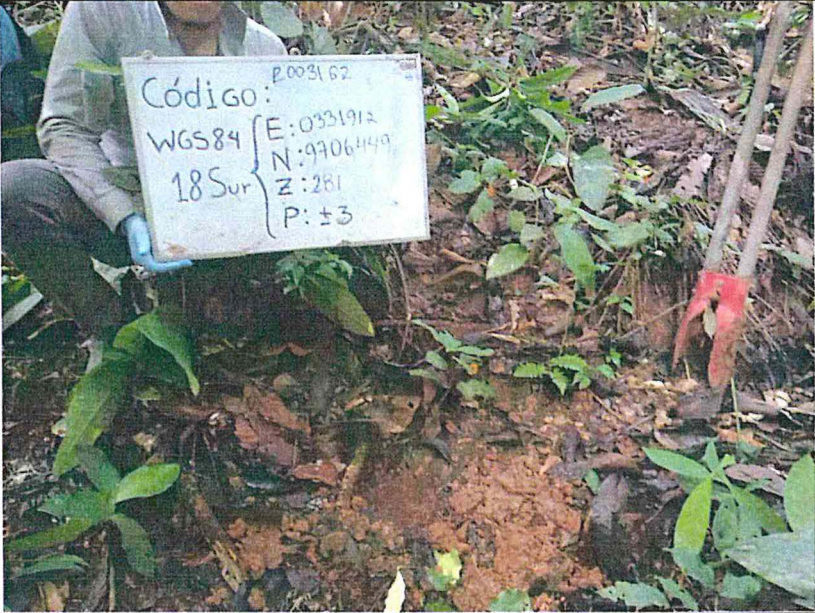
VISITA DE RECONOCIMIENTO DE POSIBLE SITIO IMPACTADO S0173					
CUE: 2018-05-0034			CUC: 03-03-2018-402		
Distrito	Andoas	Provincia	Datem del Maraón	Departamento	Loreto
FOTOGRAFÍA N.º 3

Fecha: 23/03/2018					
Hora: 15:10 horas					
COORDENADAS UTM -WGS 84 – ZONA 18M					
Este (m): 0331912					
Norte (m): 9706449					
Altitud (m.s.n.m): 281					
Precisión: ± 3		DESCRIPCIÓN: Realización de excavaciones realizadas en el suelo en la referencia R003162.			
VISITA DE RECONOCIMIENTO DE POSIBLE SITIO IMPACTADO S0173					
CUE: 2018-05-0034			CUC: 03-03-2018-402		
Distrito	Andoas	Provincia	Datem del Maraón	Departamento	Loreto
FOTOGRAFÍA N.º 4

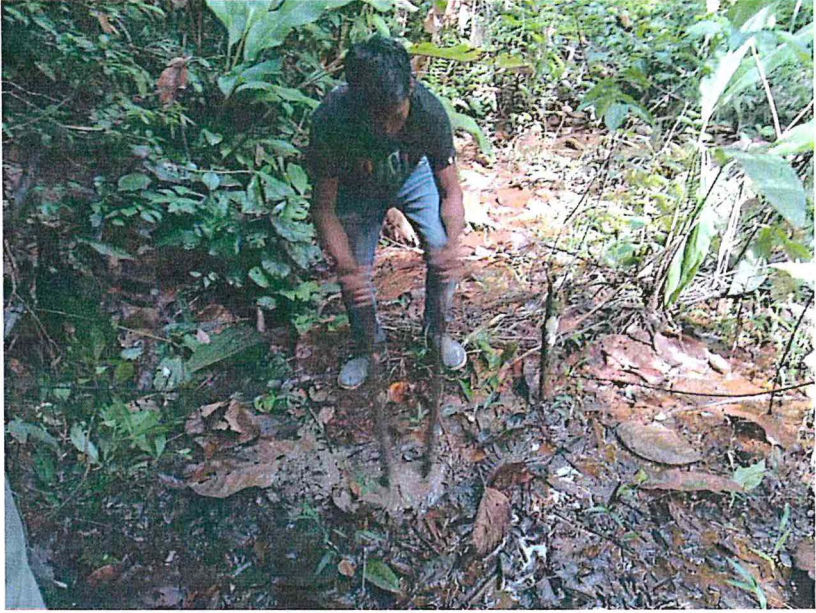
Fecha: 23/03/2018					
Hora: 15:15 horas					
COORDENADAS UTM -WGS84 – ZONA 18M					
Este (m): 0331911					
Norte (m): 9706449					
Altitud (m.s.n.m): 280					
Precisión: ± 3		DESCRIPCIÓN: Realización de excavaciones realizadas en el suelo saturado en los alrededores a la referencia R003162.

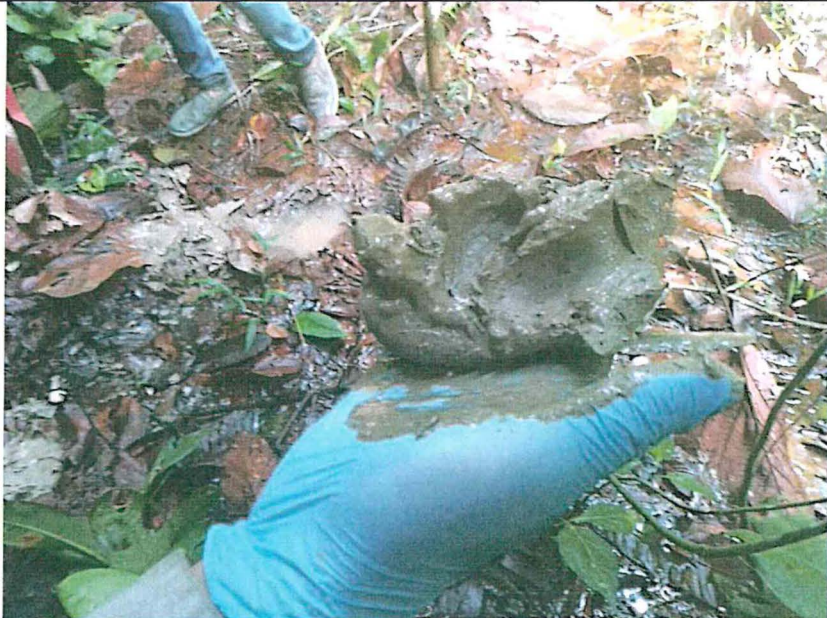
Distrito	Andoas	Provincia	Datem del Marañón	Departamento	Loreto
FOTOGRAFÍA N.º 5

Fecha: 23/03/2018					
Hora: 15:15 horas					
COORDENADAS UTM -WGS84 – ZONA 18M					
Este (m): 0331911					
Norte (m): 9706449					
Altitud (m.s.n.m): 280					
Precisión: ± 3					
DESCRIPCIÓN:		Organolépticamente se observa afectación por hidrocarburos en el componente suelo, referencia R003162.

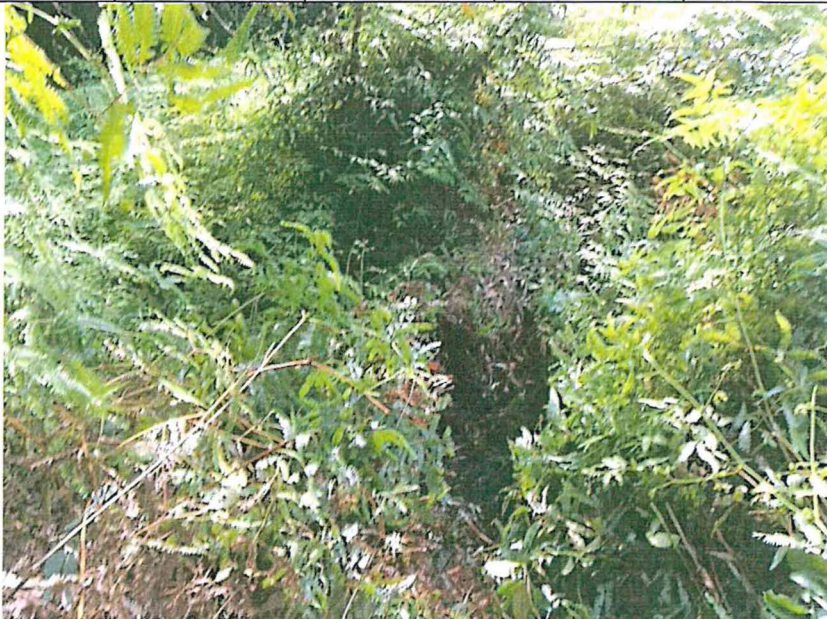
Distrito	Andoas	Provincia	Datem del Marañón	Departamento	Loreto
FOTOGRAFÍA N.º 6

Fecha: 23/03/2018					
Hora: 15:20 horas					
COORDENADAS UTM -WGS84 – ZONA 18M					
Este (m): 0331880					
Norte (m): 9706485					
Altitud (m.s.n.m): 275					
Precisión: ± 3					
DESCRIPCIÓN:		En áreas del sitio S0173 comprendía áreas boscosas.

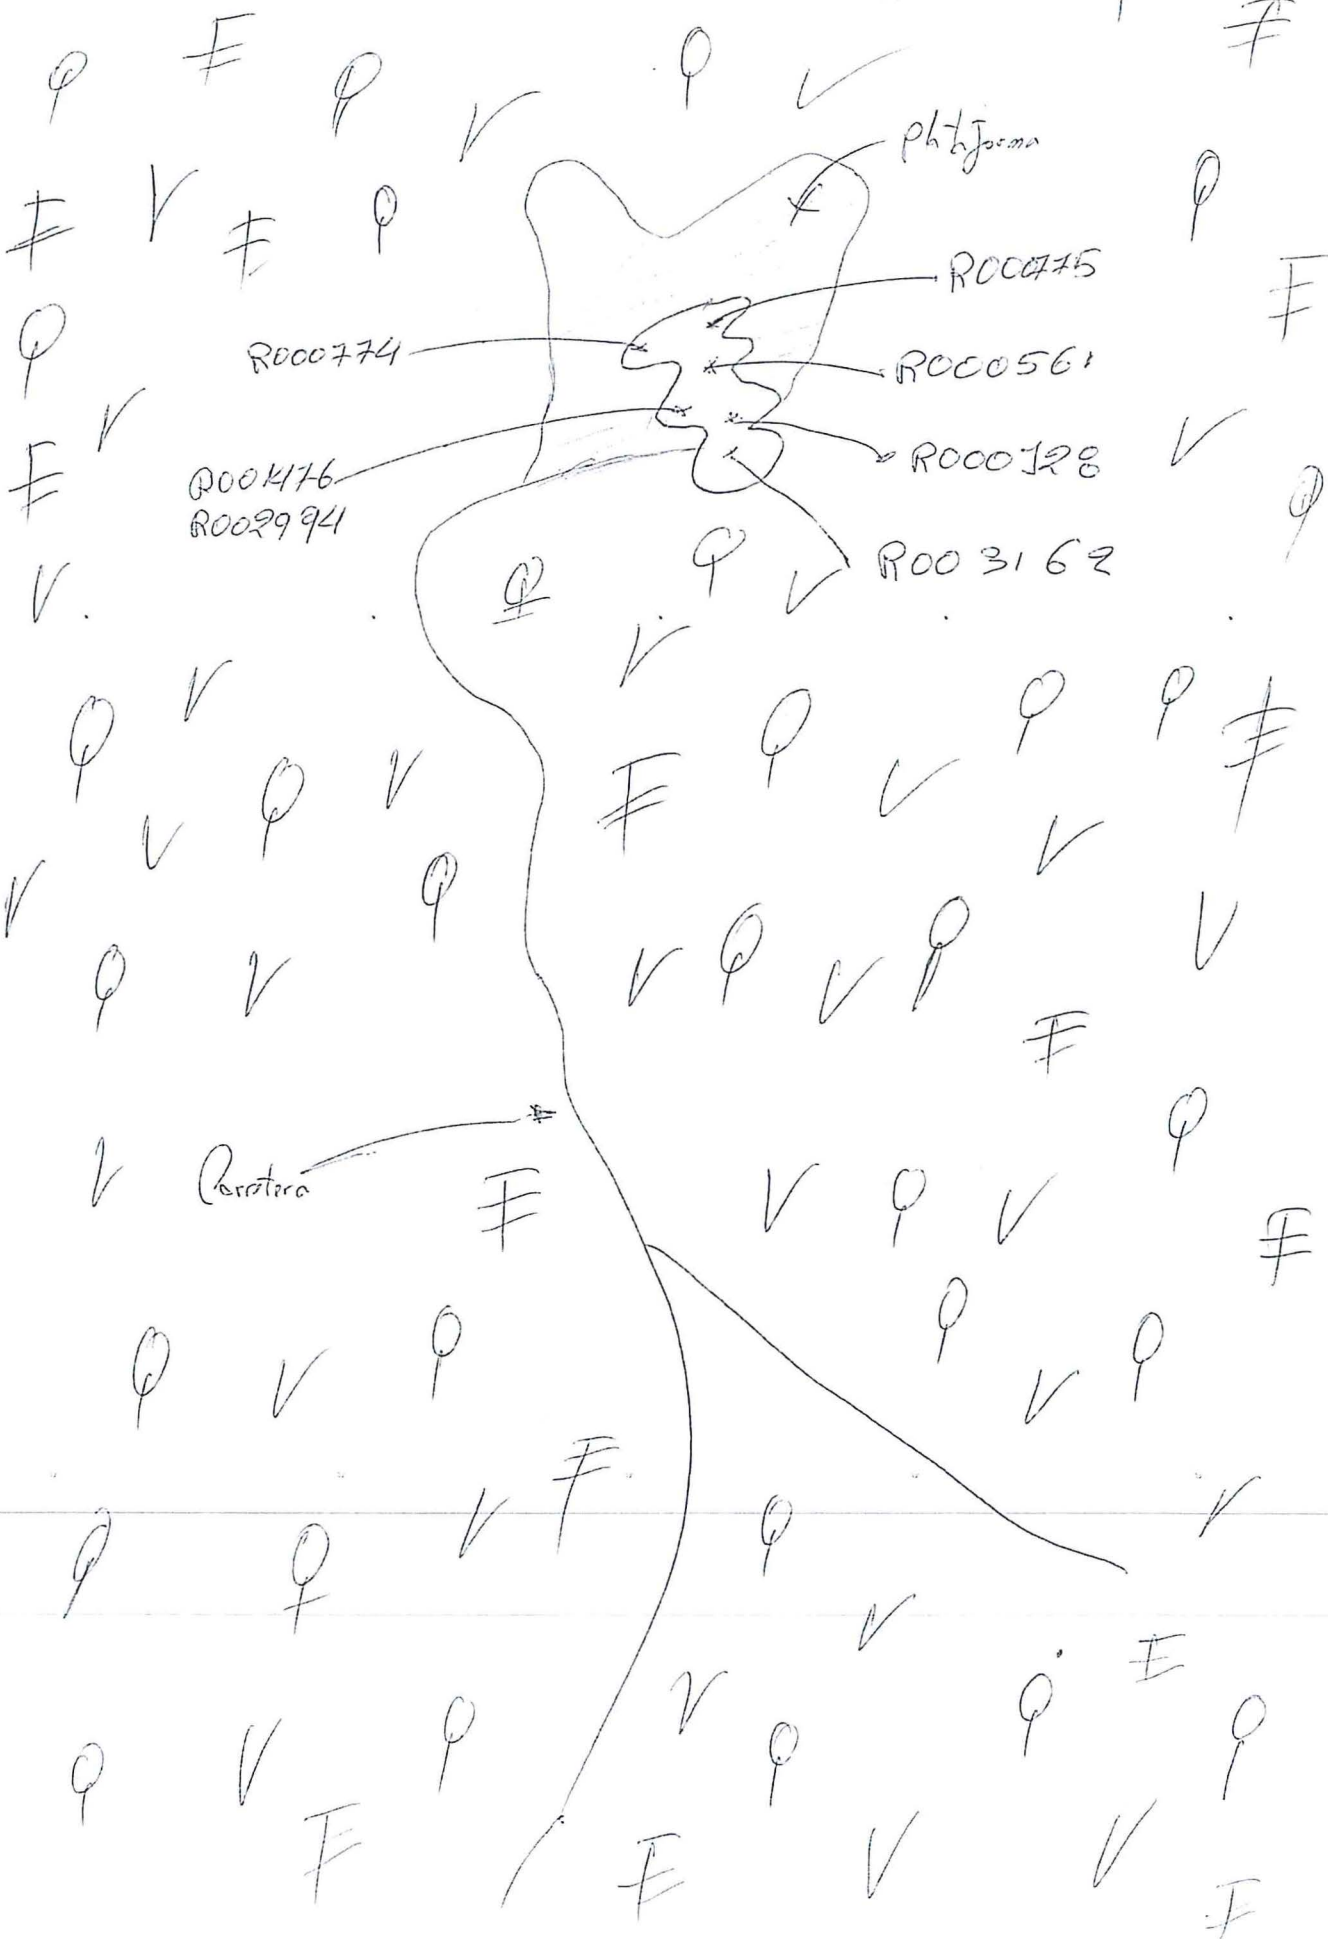
Croquis S0173 ♀

37. En el Anexo 5 se presenta el croquis del sitio S0173 elaborado en campo.
