**INFORME N° 200-2014-OEFA/DE-SDCA**

ASUNTO : Reporte de Monitoreo Ambiental en el Marco de la Supervisión Regular de la Coordinación de Industria, llevado a cabo el 13 de marzo de 2014, en la empresa Unión de Cervecerías Peruanas Backus y Johnston S.A.A. – Planta Maltería, ubicada en el distrito de Chaclacayo, provincia de Lima, departamento de Lima.

## REPORTE DE MONITOREO AMBIENTAL EN APOYO A LAS SUPERVISIONES DEL OEFA

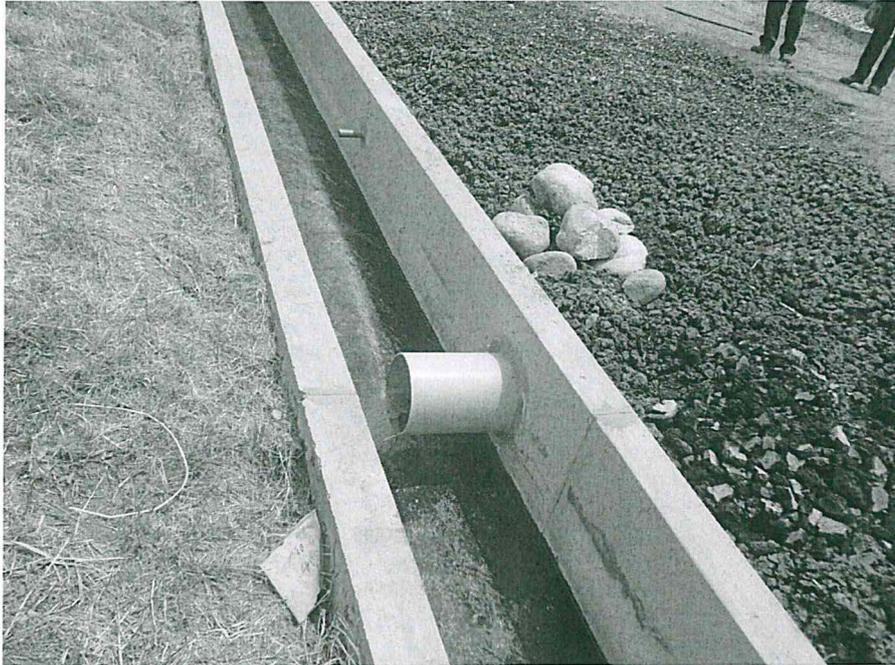
3. El efluente EF-2, a la salida del tratamiento de la PTAR descarga a un canal de cemento mezclándose con agua que proviene, según lo indicado por el administrado, de aguas subterráneas que afloran y que son evacuadas para que no se inunde la Planta Maltería, tal como se aprecia en las Fotografías N° 1 y N° 2 del registro fotográfico (Anexo N° 3).

**Fotografía N° 1: Descarga de efluente EF-2 de la Planta Maltería, que se mezcla con las aguas del canal.**

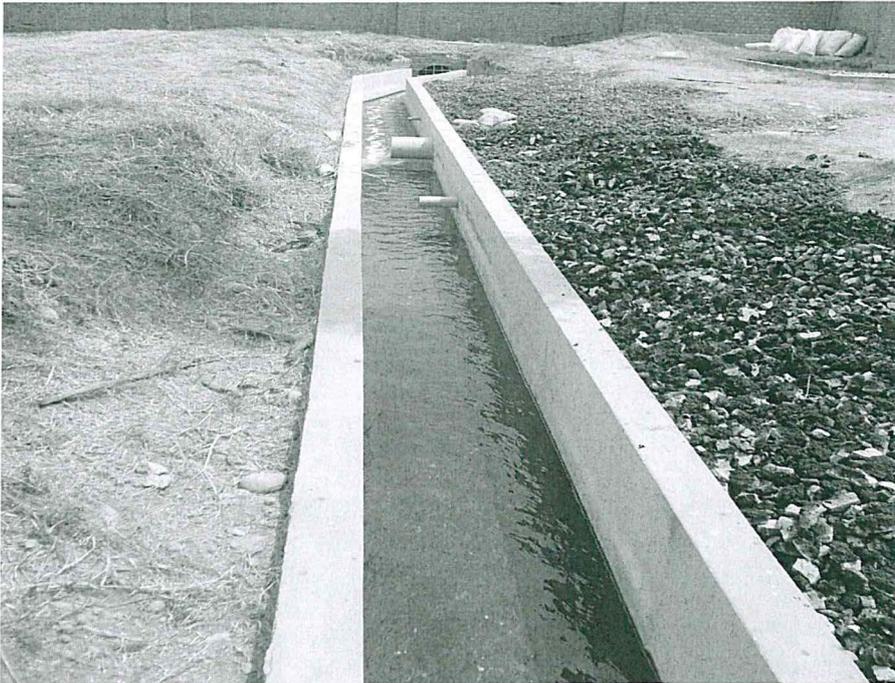
**Fotografía N° 2: Descarga de efluente EF-2 de la Planta Maltería, que se mezcla con las aguas del canal.**

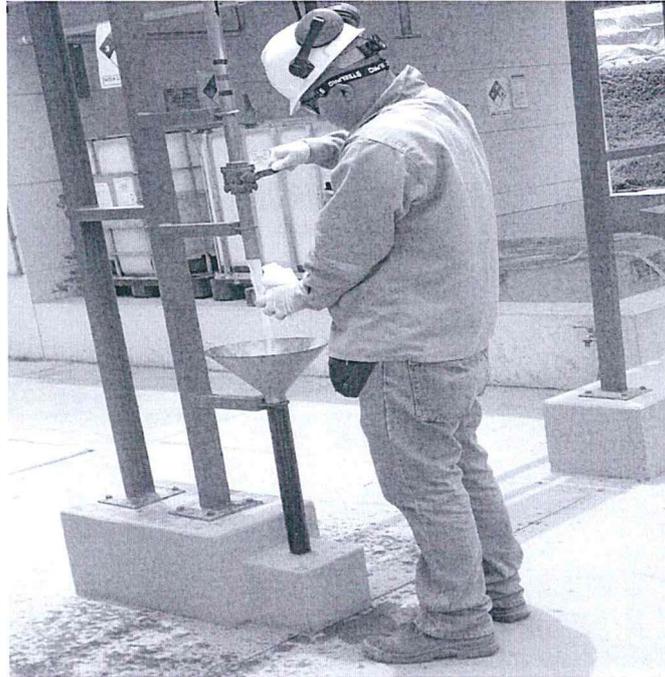
2. El punto de monitoreo EF-1, agua residual industrial de la planta Maltería antes de ingresar a la PTAR, fue tomado a solicitud de los encargados de la supervisión.

**Fotografía N° 3: Punto de monitoreo EF-1 (aguas residuales industriales antes de ingresar a la PTAR).**

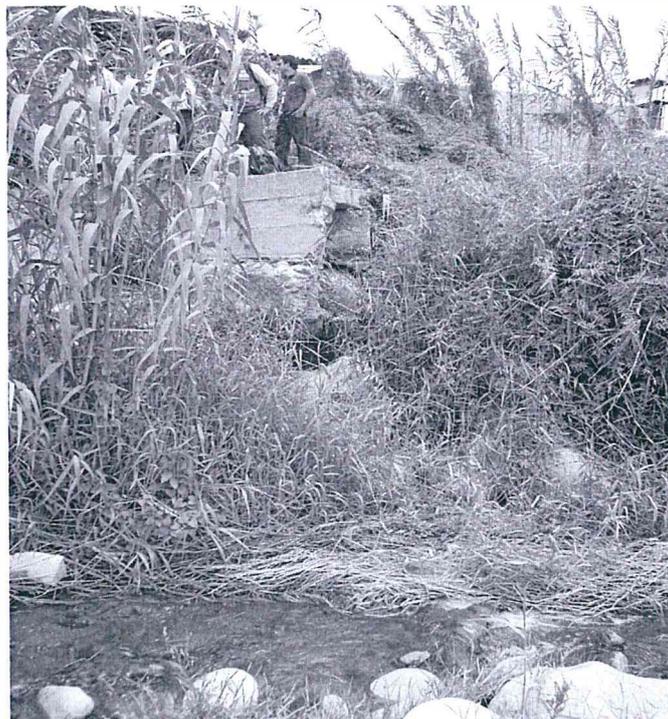
4. La descarga del vertimiento EF-3 al río Rímac, proviene de las aguas residuales industriales tratadas de la planta Maltería y las aguas del canal descritas en el numeral 3.

**Fotografía N° 4: Punto de descarga del vertimiento al río Rímac EF-3.**

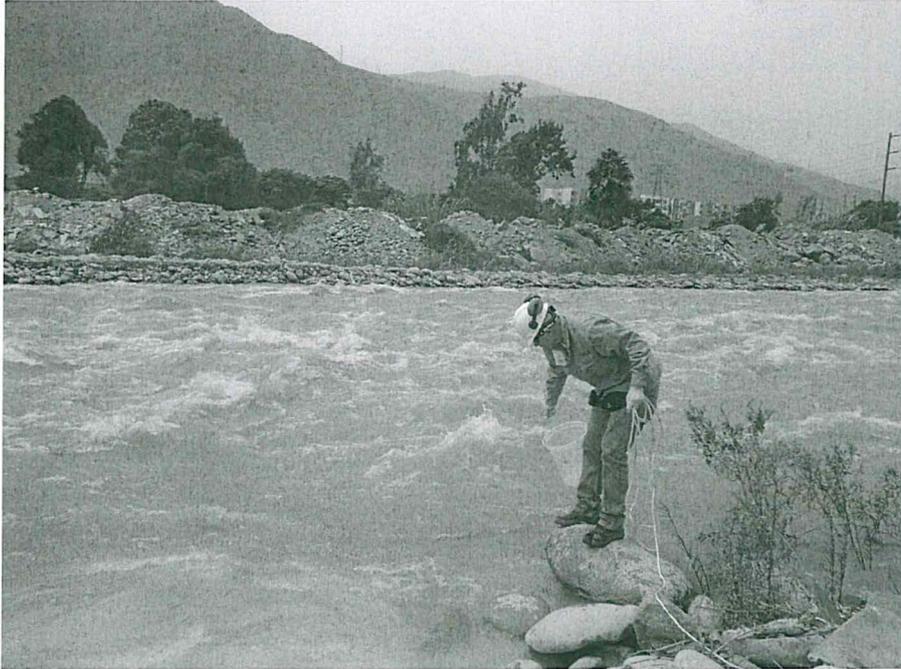
**Fotografía N° 5: Punto de monitoreo CR-1, Río Rímac, aguas arriba del vertimiento.**
