INFORME N° 194-2014-OEFA/DE-SDCA

ASUNTO : Reporte del Monitoreo Ambiental en el marco de la Supervisión Regular en Unidades de Hidrocarburos, llevado a cabo el 23 de marzo de 2014, en la empresa MAPLE GAS CORPORATION DEL PERU S.R.L. Refinería Pucallpa, ubicada en el Jr. Comandante Barreda S/N y en la intersección de la calle Pedro Luna y Jr. Padre Aguerrizabal del distrito de Callería, provincia de Coronel Portillo, departamento de Ucayali.

REPORTE DE MONITOREO AMBIENTAL EN APOYO A LAS SUPERVISIONES DEL OEFA

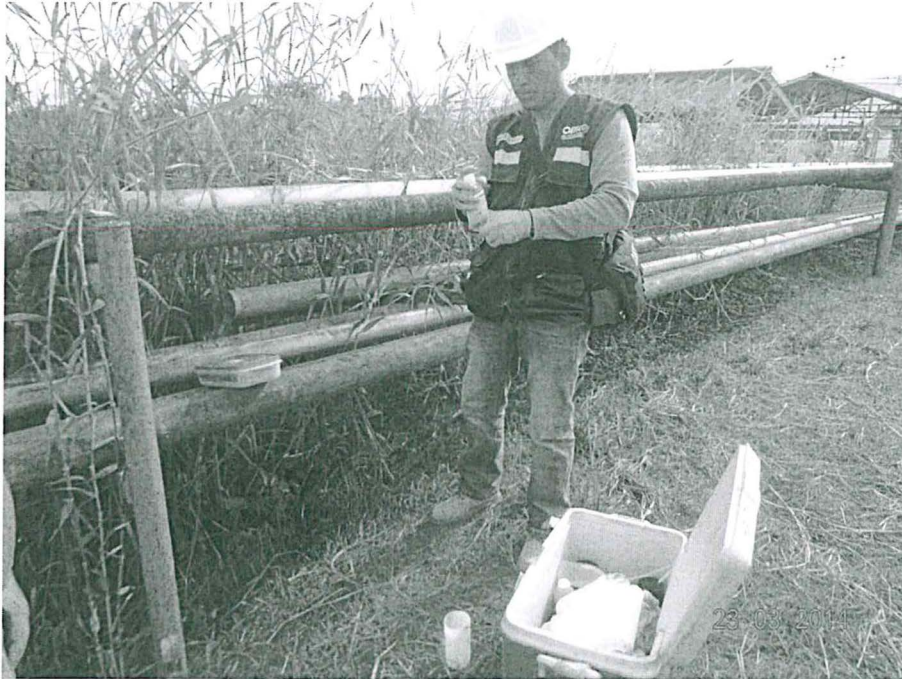
Fotografía N° 01: Personal de OEFA realizando muestreo de efluente industrial en el punto RP.EF-01

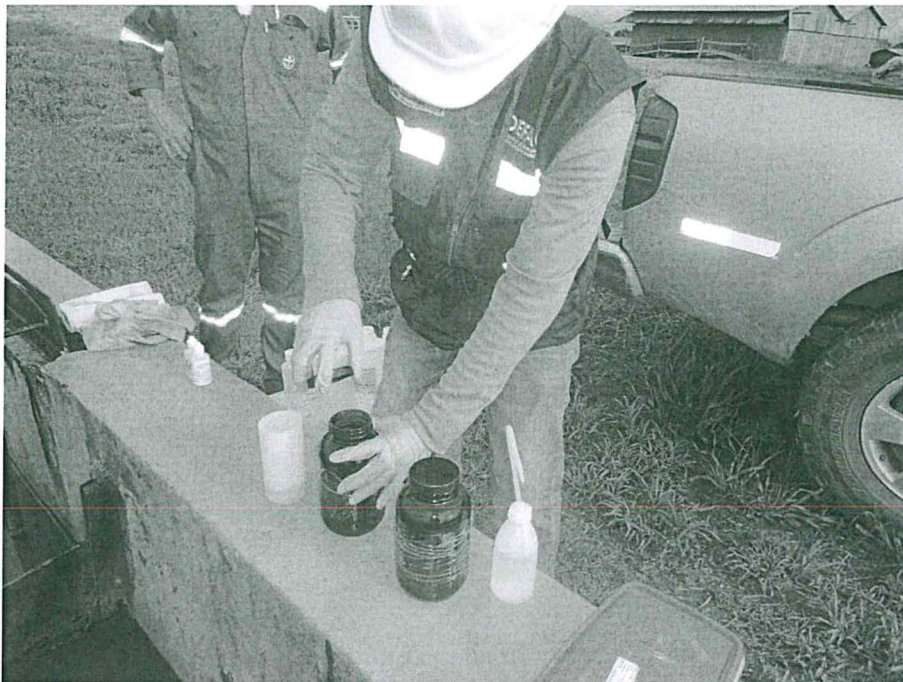
- 1.- Esta ficha no incluye los resultados analíticos del monitoreo ambiental por cuanto aún no se cuenta con el reporte de laboratorio.
- 2.- Durante la toma de muestra en el pozo API N°2 no había descarga, dado que las descargas son intermitentes.
- 2.- Se tomaron muestras en 02 puntos de efluentes industriales, ver fotografías N° 01 y 02 del registro fotográfico -(Anexo 3), durante el monitoreo no hubieron precipitaciones, el cielo se encontraba despejado.

Fotografía N° 02: Personal de OEFA realizando muestreo de efluente industrial en el punto RP.EF-02
