**INFORME N° 225-2014-OEFA/DE-SDCA**

ASUNTO : Reporte de Monitoreo Ambiental en el Marco de la Supervisión Regular a la Hidroeléctrica Machupicchu de Empresa de Generación Eléctrica Machupicchu S.A. - EGEMSA, llevado a cabo los días 9 y 10 de abril de 2014, ubicada en el distrito de Machupicchu, provincia de Urubamba, departamento de Cusco.

## REPORTE DE MONITOREO AMBIENTAL EN APOYO A LAS SUPERVISIONES DEL OEFA

TIPO DE SUPERVISIÓN	Regular	X	Supervisión Regular en la Empresa de Generación Eléctrica Machupicchu S.A. (EGEMSA) – Central Hidroeléctrica Machupicchu.
	Especial		
	Otro

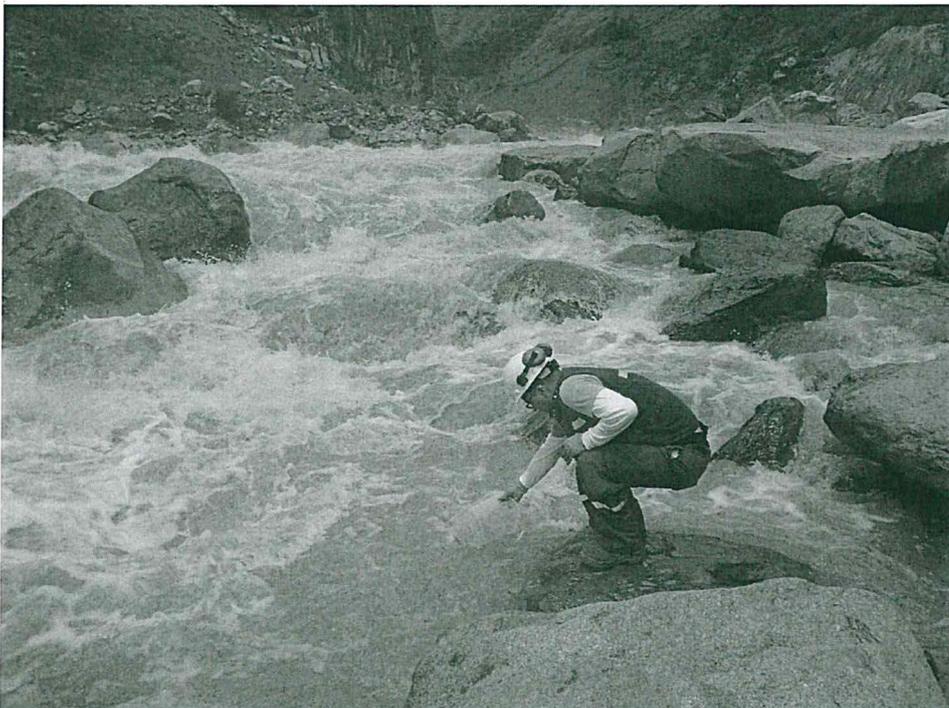
**Fotografía N° 2: Punto de Monitoreo de Agua Superficial RV-02.**

Código punto muestreo	Matriz	Coordenadas UTM (Datum WGS84)			Descripción
		Zona	Este	Norte	
		RV-01	Agua Superficial	18	
RV-02	Agua Superficial	18	762271	8543451	Río Vilcanota, aproximadamente a 200m aguas abajo de la descarga de las aguas turbinadas (EF-01).
RV-03	Agua Superficial	18	764696	8542327	Río Vilcanota, aproximadamente a 200m aguas arriba de las descargas de los efluentes domésticos del campamento (EF-02 y EF-03).
RV-04	Agua Superficial	18	764268	8542440	Río Vilcanota, aproximadamente a 100m aguas abajo de las descargas de los efluentes domésticos del campamento (EF-02 y EF-03).

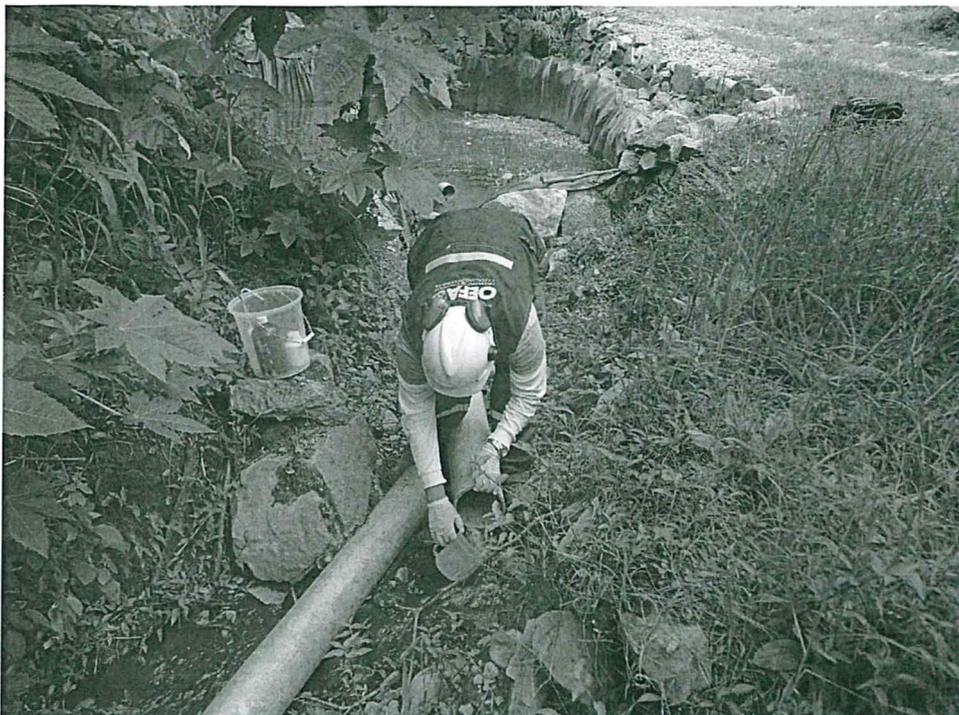
**Fotografía N° 6: Punto de Monitoreo de Efluente EF-02.**

Código punto muestreo	Matriz	Coordenadas UTM (Datum WGS84)			Descripción
		Zona	Este	Norte	
		EF-01	Efluente	18	
EF-02	Efluente	18	764403	8542362	Agua residual doméstica tratada del campamento de EGEMSA, a la salida del sistema de tratamiento, que descarga al río Vilcanota.
EF-03	Efluente	18	764349	8542370	Vertimiento de agua residual doméstica tratada del campamento contratista (obras) al río Vilcanota.
EF-04	Efluente	18	767525	8540925	Vertimiento de agua residual doméstica tratada del campamento de la represa (Km 105), que vierte al río Vilcanota.
