INFORME Nº266-2014-OEFA/DE-SDCA

Reporte del Monitoreo Ambiental en el Marco de la Supervisión

Regular, en la empresa Curtiembre Titán S.A., llevado a cabo el 09 de

REPORTE DE MONITOREO AMBIENTAL EN APOYO A LAS SUPERVISIONES DEL OEFA

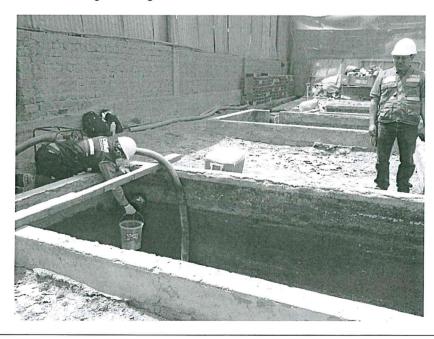
Fotografía Nº 2. Ubicación del punto de monitoreo (EF-Ti-01) en la poza de sedimentación tres (3), donde se observa la bomba que extrae el efluente para luego descargar en el sistema de alcantarillado local.

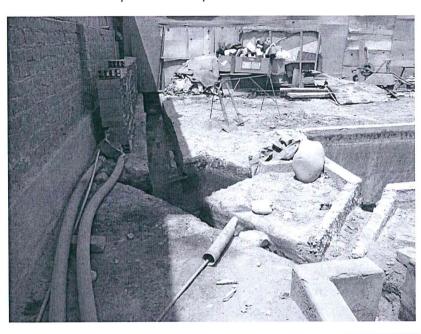
PUNTO DE MONITOREO	COORDENADAS WGS 84 (ZONA	
EF-Ti-02	291032	8672002

Fotografía Nº 3. Área del punto de monitoreo (trampa de grasas), luego de los procesos de la planta de curtiembre.

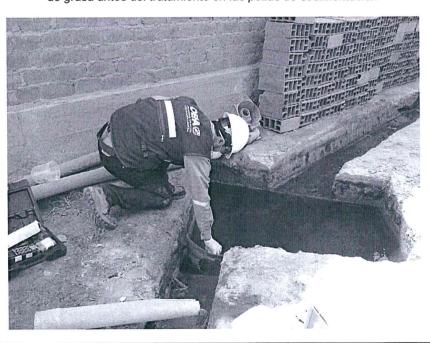
Fotografía Nº 4. Ubicación del punto de monitoreo (EF-Ti-02) en la trampa de grasa antes del tratamiento en las pozas de sedimentación
