INFORME N° 310- 2019-OEFA/DEAM-SSIM

ASUNTO : Informe de Evaluación Ambiental para la identificación del sitio impactado por actividades de hidrocarburos con código S0155-6, en el ámbito la cuenca del río Pastaza, distrito de Andoas, provincia de Datem del Marañón, departamento de Loreto.

**EVALUACIÓN AMBIENTAL PARA LA IDENTIFICACIÓN DEL
SITIO IMPACTADO CON CÓDIGO S0155-6, UBICADO EN EL
ÁMBITO DE LA CUENCA DEL RÍO PASTAZA, DISTRITO DE
ANDOAS, PROVINCIA DATEM DEL MARAÑÓN,
DEPARTAMENTO DE LORETO**

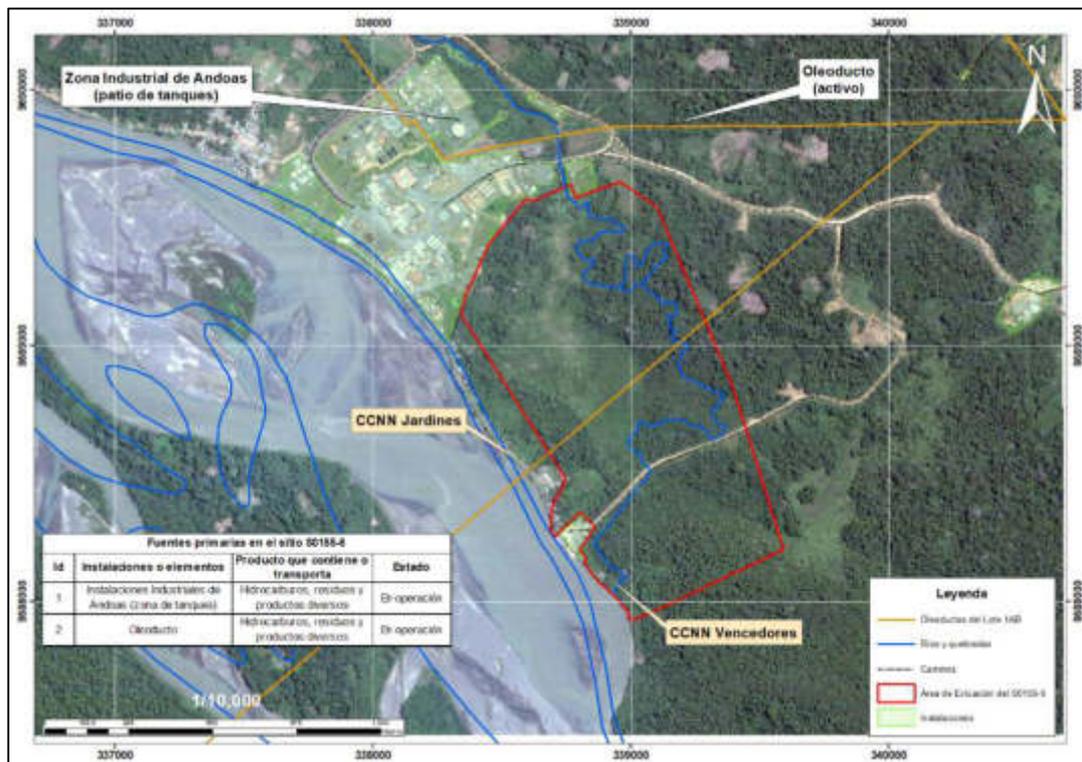
Figura 3.4 Fuentes primarias de contaminación en el sitio S0155-6

Durante la evaluación ambiental en campo, no se observó drenaje industrial en el sitio S0155-6.

A continuación, se presenta un mapa con las fuentes primarias de contaminación en el sitio S0155-6 (ver anexo 1.4).

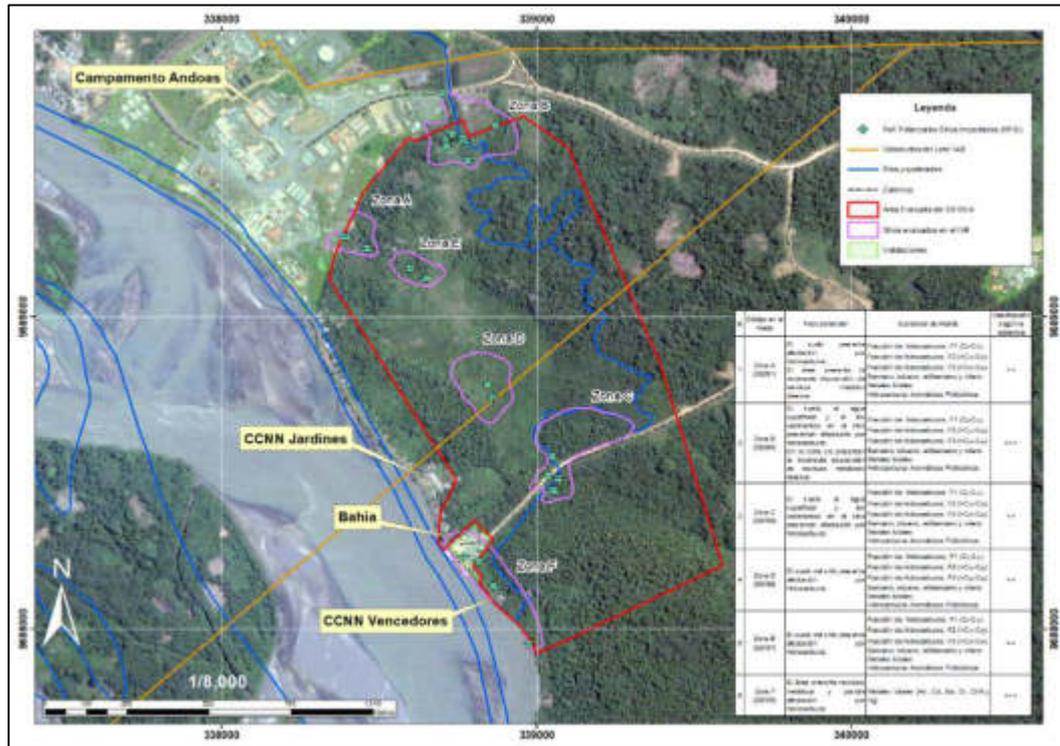
Figura 3.5 Focos potenciales de contaminación en el sitio S0155-6

La figura 3-4 presenta un mapa con la demarcación de los focos potenciales de contaminación identificados en el sitio y sus posibles sustancias de interés (ver anexo 1.4)

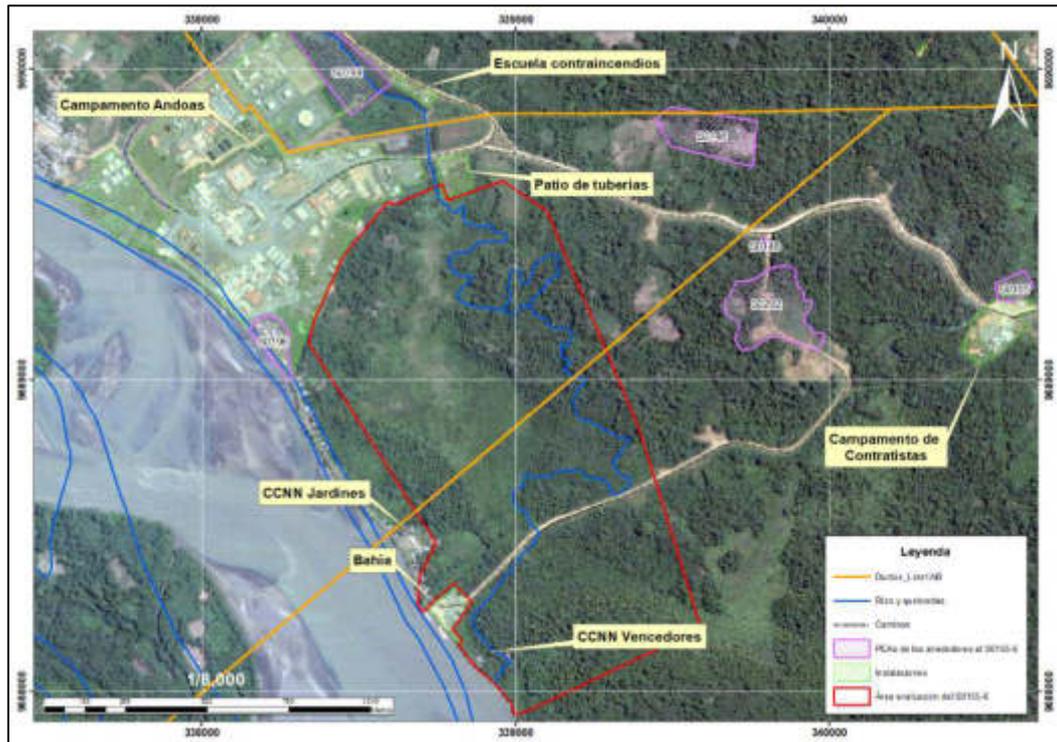
Figura 3.6 Focos del entorno al sitio S0155-6

A continuación, se muestra un mapa con los focos del entorno asociados al sitio S0155-6 (anexo 1.6)

Durante los trabajos de reconocimiento, se identificaron áreas potenciales en donde se realizó la incorrecta disposición de residuos metálicos y sitios afectados con hidrocarburos, en donde las zonas afectadas con hidrocarburos podrían propagarse a través del agua superficial (escorrentías), suelo (infiltración, retención), agua subterránea (disolución de contaminantes y transporte a través de la napa freática).

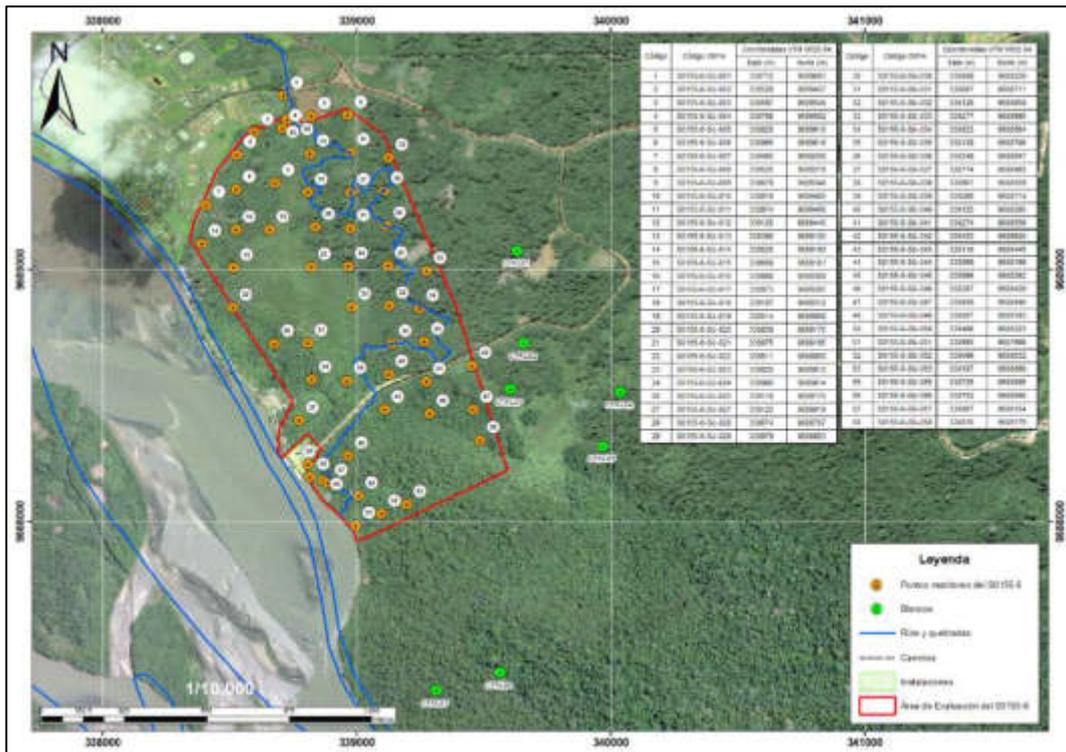
Figura 7.1 Distribución de los puntos de muestreo de suelos

La distribución de las muestras se presenta en el mapa respectivo tal como se muestran en la figura 7.1.

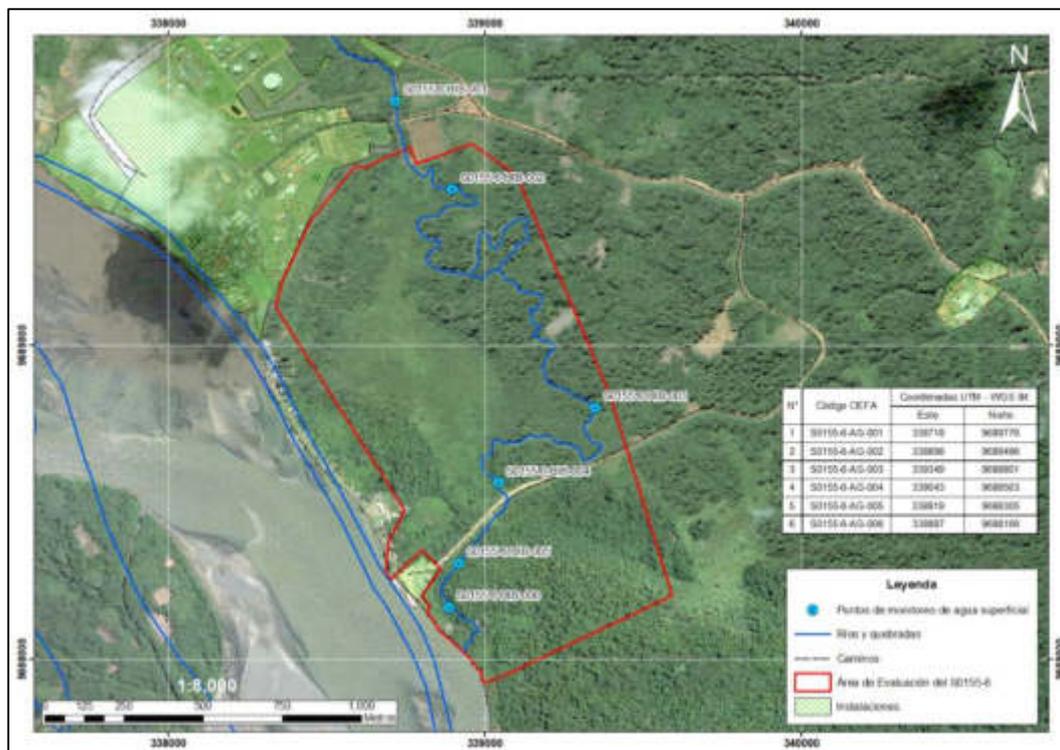
Figura 7.2 Distribución de los puntos de muestreo de agua superficial

Cabe señalar que, el punto con código S0155-6-AG-001, se encuentra ubicado en la quebrada Ismayaku, aguas arriba y antes de la delimitación del área de potencial interés del sitio S0155-6; asimismo, este punto se tomará como un punto de control con el cual se compararan de manera referencial, los demás puntos para evaluar la afectación de la calidad ambiental del agua superficial.

La distribución de las muestras se presenta en el mapa respectivo tal como se muestran en la figura 7.2.

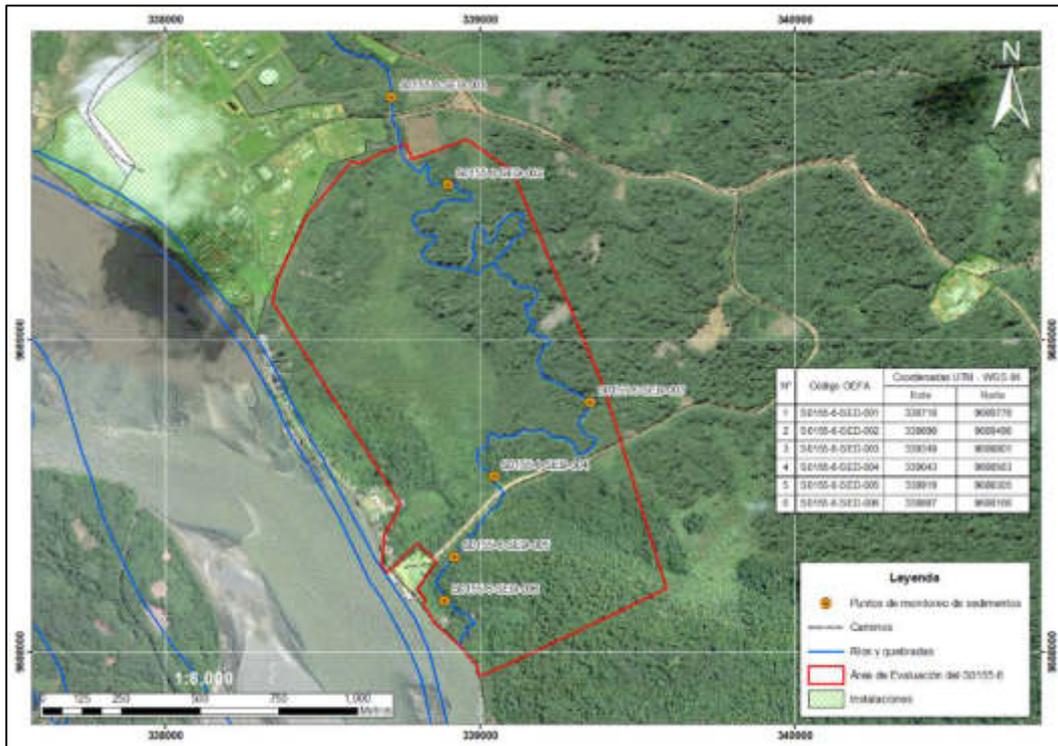
Figura 7.3 Distribución de los puntos de muestreo de sedimento

La distribución de las muestras se presenta en el mapa respectivo tal como se muestra en la figura 7.3.

Cabe señalar que, el punto con código S0155-6-SED-001, se encuentra ubicado en la quebrada Ismayaku, aguas arriba y antes de la delimitación del área de potencial interés del sitio S0155-6; asimismo, este punto se tomará como un punto de control con el cual se compararan de manera referencial, los demás puntos para evaluar la afectación de la calidad ambiental del sedimento.

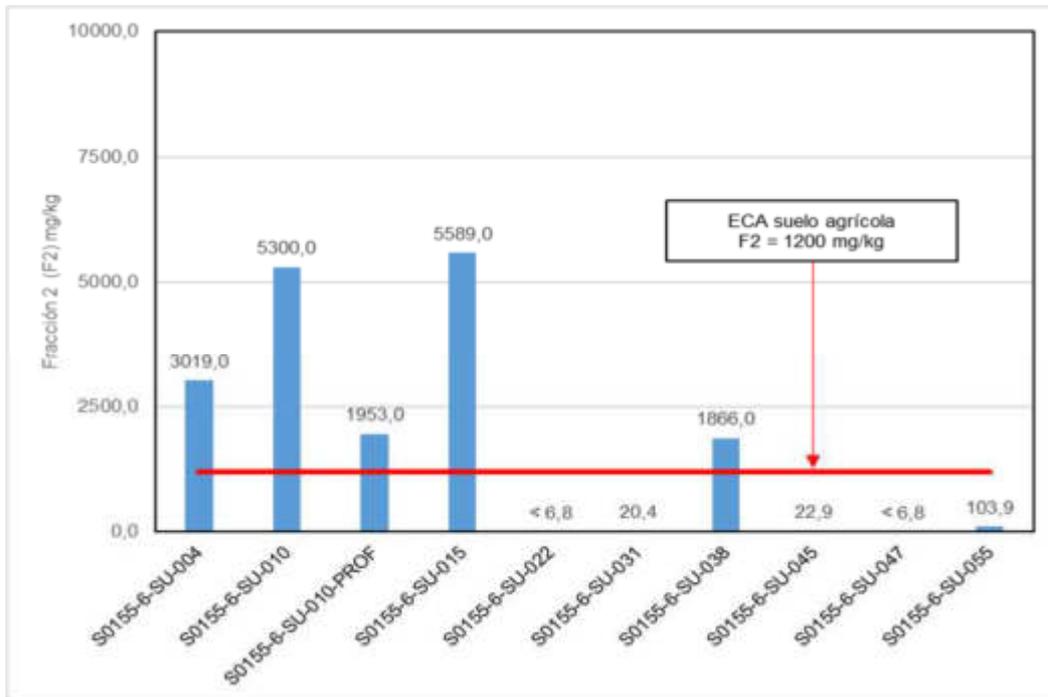
Figura 8.1 Resultados de la Fracción de hidrocarburos (F2) para el sitio S0155-6

De acuerdo con los resultados obtenidos, se observó que las concentraciones de la fracción hidrocarburos F2 (>C10-C28) para cinco (5) muestras con códigos S0155-6-SU-004, S0155-6-SU-010, S0155-6-SU-010-PROF, S0155-6-SU-015 y S0155-6-SU-038 superaron los ECA para suelo de uso agrícola (Figura 8.1), anexo 1.10.

- (i) Profundizar el muestreo de suelo en el sitio S0155-6, con la finalidad de advertir el alcance de la profundidad de contaminación, ya que se encontraron concentraciones de Fracción de hidrocarburos F2 y F3 que superan el ECA para suelo de uso agrícola.
- (ii) Incrementar el número de puntos de muestreo en la zona de bajial del sitio S0155-6, debido a que en esta zona se ha encontrado las mayores concentraciones de hidrocarburos en toda el área del sitio S0155-6.
- (iii) En la quebrada Ismayaku para el componente agua superficial y sedimentos se recomienda incrementar el número de puntos de muestreo y evaluar parámetros complementarios que permitan explicar los bajos valores de oxígeno disuelto y pH registrados.

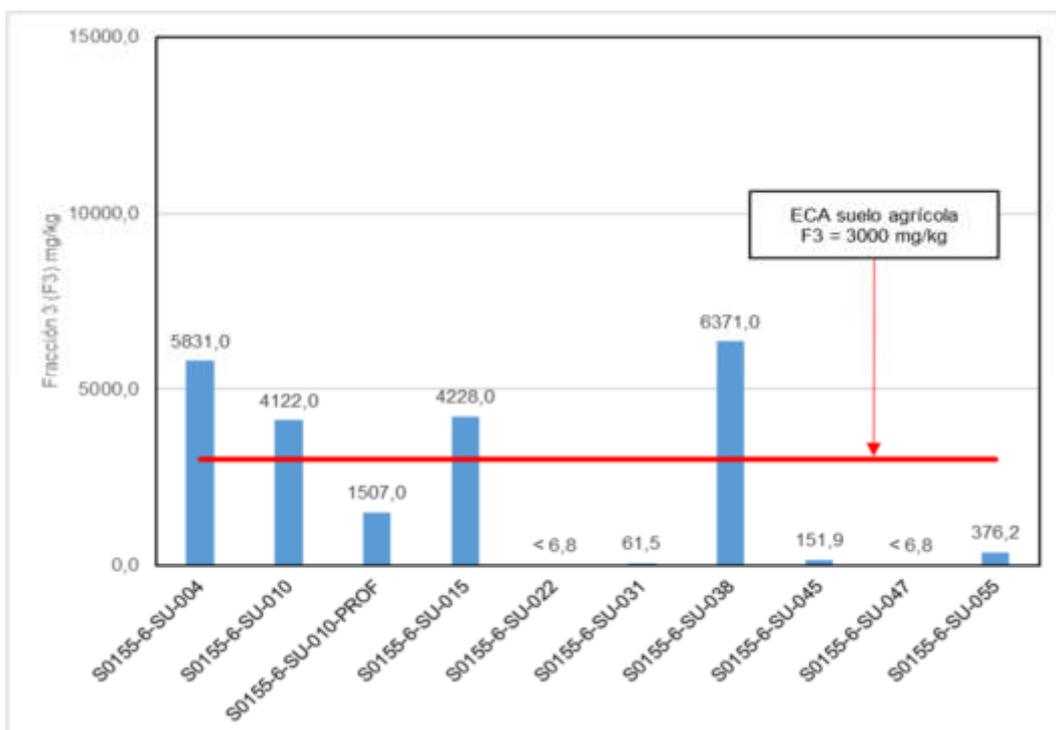
Figura 8.2 Resultados de la Fracción 3 (F3) para el sitio S0155-6

De acuerdo con los resultados obtenidos, se observó que las concentraciones de la fracción de hidrocarburos F3 (>C28-C40) para cuatro (4) muestras con código S0155-6-SU-004, S0155-6-SU-010, S0155-6-SU-015 y S0155-6-SU-038 superaron el ECA para suelo de uso agrícola (Figura 8.2), anexo 1.10.

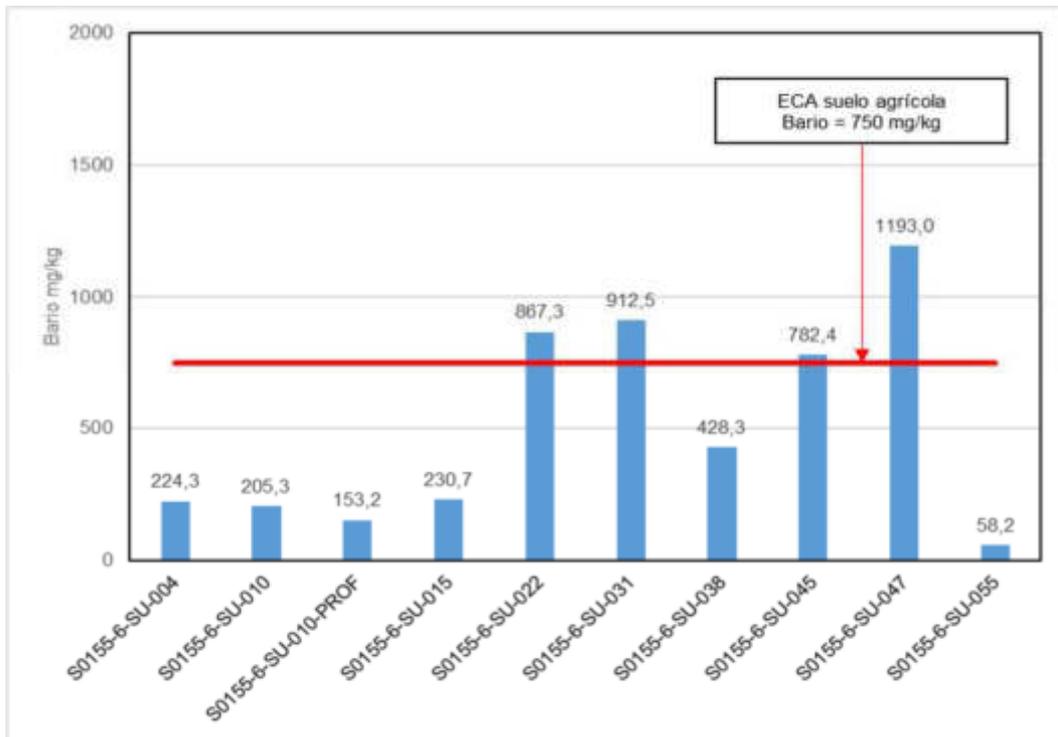
Figura 8.3 Resultados del Bario (Ba) para el sitio S0155-6

De acuerdo con los resultados obtenidos, se observó que las concentraciones de Bario para cuatro (4) muestras con códigos: S0155-6-SU-022, S0155-6-SU-031, S0155-6-SU-045 y S0155-6-SU-047 superaron el ECA para suelo de uso agrícola (Figura 8.3), anexo 1.10.

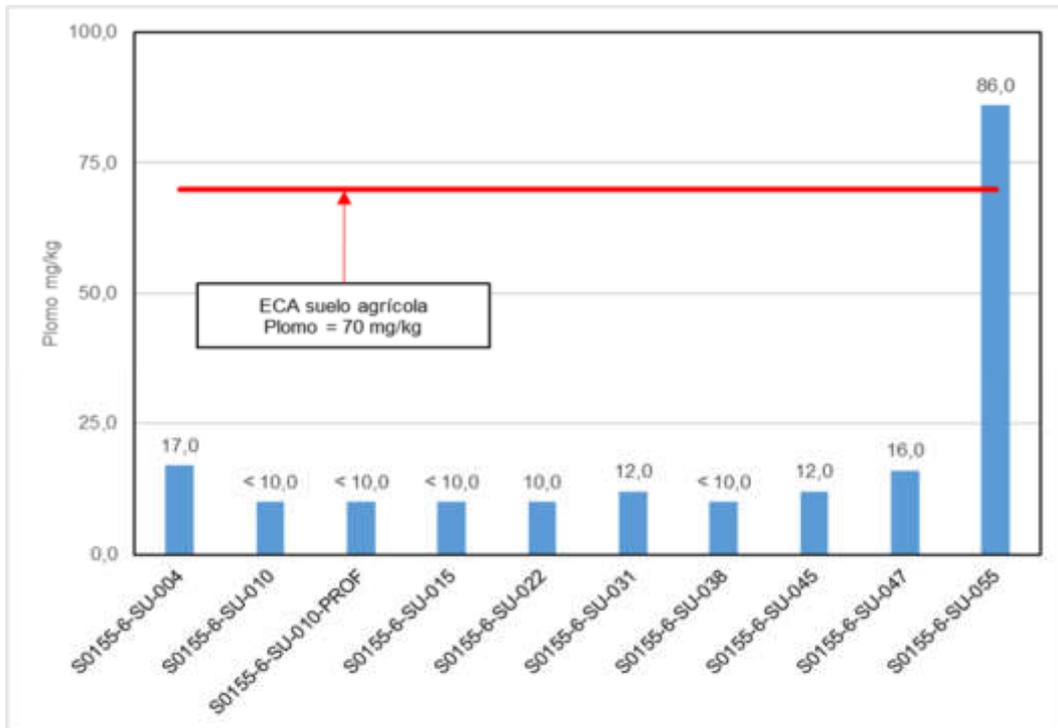
Figura 8.4 Resultados del Plomo (Pb) para el sitio S0155-6

De acuerdo con los resultados obtenidos, se observó que las concentraciones de plomo de la muestra con código S0155-6-SU-055 supera el ECA para suelo de uso agrícola (Figura 8.4), anexo 1.10.

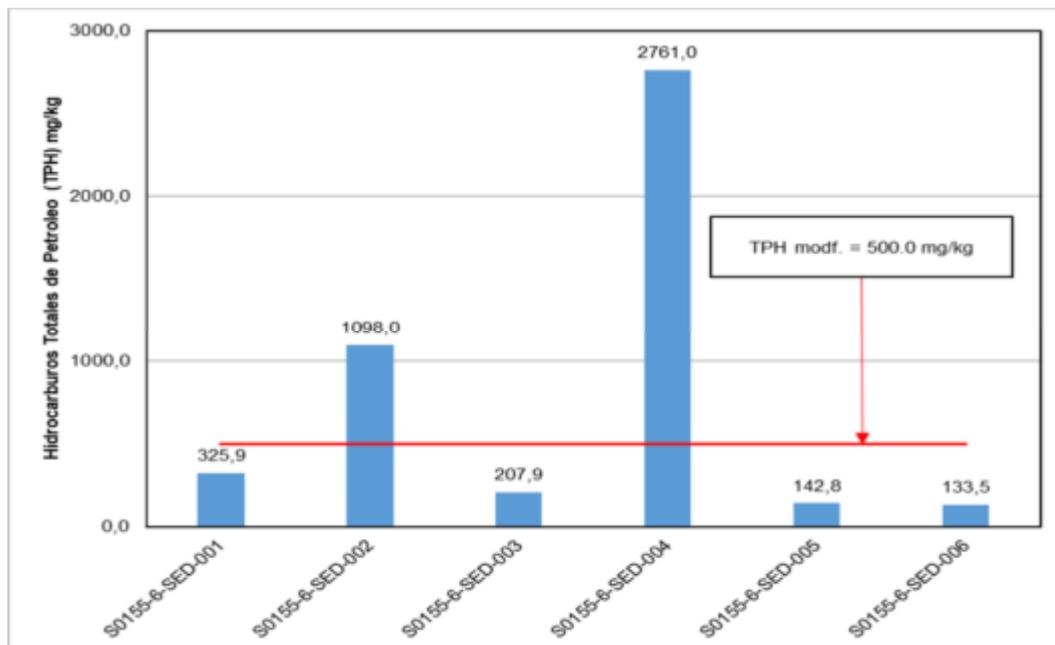
Figura 8.5 Resultados de hidrocarburos totales de petróleo (TPH)

Para los resultados obtenidos, se observó que las concentraciones de hidrocarburos totales de petróleo de las muestras con códigos S0155-6-SED-002 y S0155-6-SED-004, superaron la normativa de referencia (Figura 8.5), anexo 1.11.

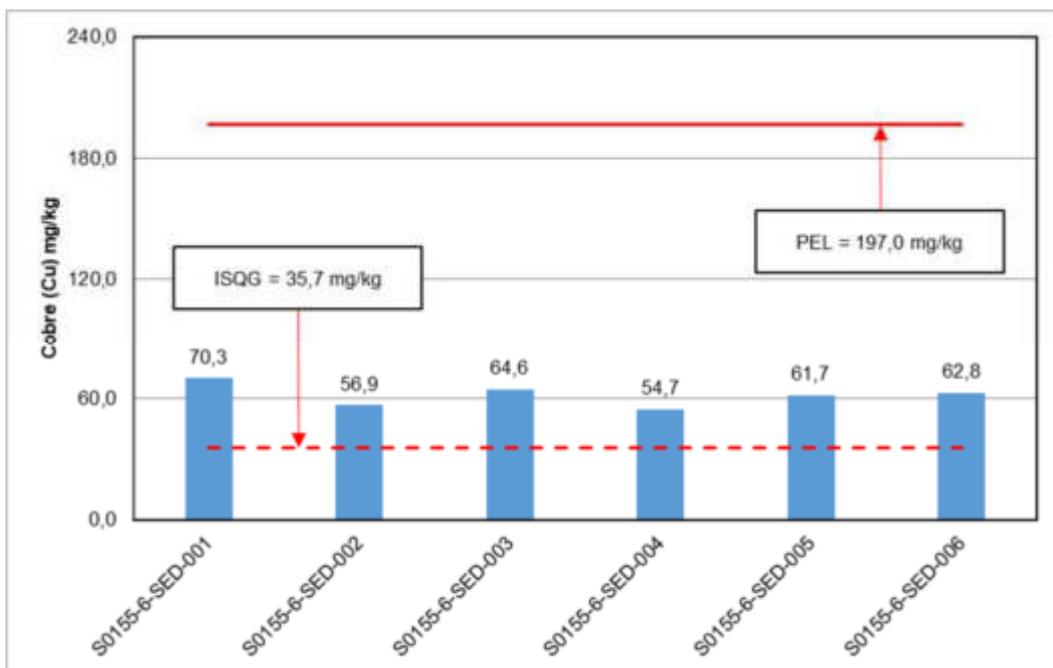
Figura 8.7 Resultados del cobre para el sitio S0155-6 en el componente sedimento

Para el parámetro cobre, en las muestras S0155-6-SED-002, S0155-6-SED-003, S0155-6-SED-004, S0155-6-SED-005 y S0155-6-SED-006, y la muestra control (S0155-6-SED-001), los resultados de laboratorio superaron el valor ISQG (35,7 mg/kg) de la normativa de referencia; asimismo, todas las muestras se encuentran por debajo del valor PEL (197,0 mg/kg) de la normativa de referencia.

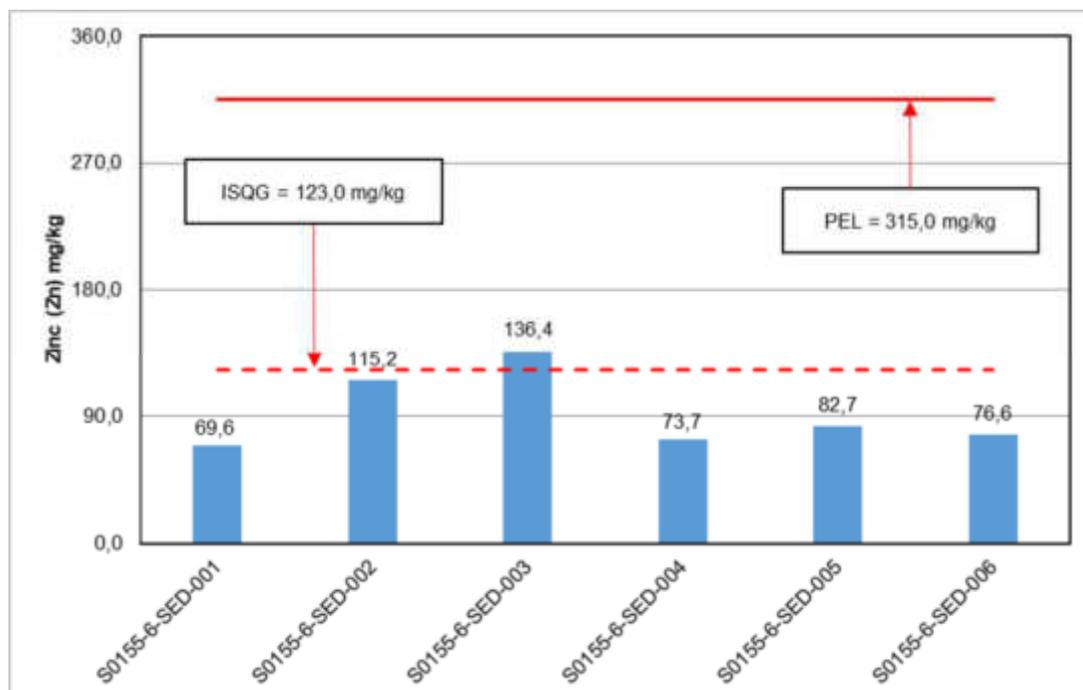
Figura 8.8 Resultados de Zinc para el sitio S0155-6 en el componente sedimento

Para el parámetro zinc en la muestra S0155-6-SED-003 el resultado de laboratorio superó el valor ISQG (123,0 mg/kg) de la normativa de referencia; asimismo, este resultado no superó el valor PEL (315,0 mg/kg) de la normativa de referencia.

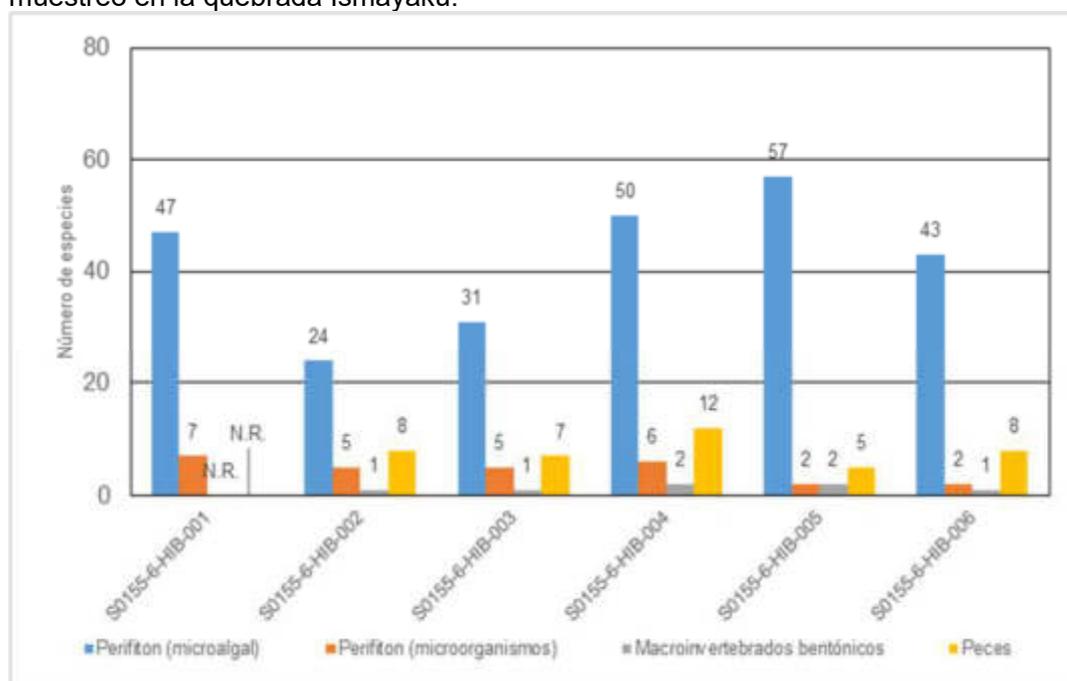
Figura 8.9 Riqueza de comunidades hidrobiológicas en el sitio S0155-6

En la Figura 8.9 se presenta la riqueza hidrobiológica en cada uno de los puntos de muestreo en la quebrada Ismayaku.

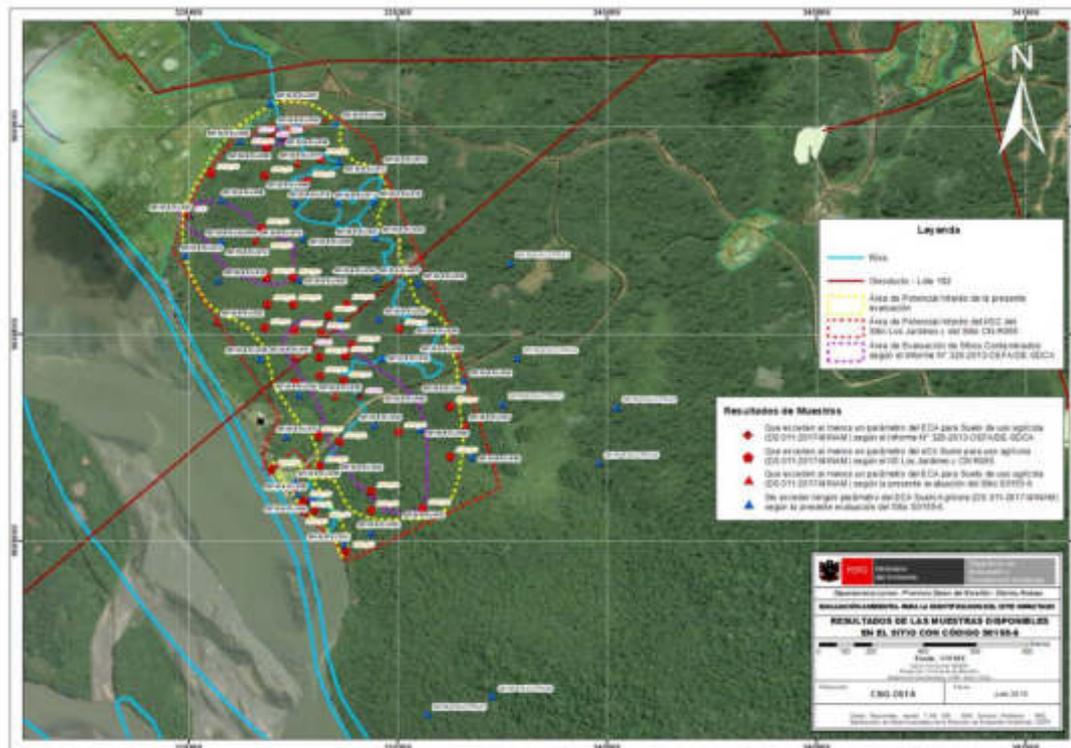
Figura 9.1 Mapa de excedencias de los ECA para suelo en el sitio S0155-6

Cabe señalar que, la ubicación de los puntos de muestreo descritos en los informes de Sitio con código los Jardines y con código CN – R065, y que superaron los ECA para suelo de uso agrícola se encuentran en la zona inundable del sitio (zona de bajjal) y no se ubican en zonas de terrazas medias. Asimismo, de la información recogida en la ejecución del presente PEA del sitio S0155-6 se corrobora con los resultados del muestreo realizado, en el cual se observó que la mayor afectación del suelo se encuentra en la zona de bajjal del sitio S0155-6. Además, de la distribución de los puntos de muestreo y los resultados obtenidos en la presente evaluación se puede concluir que la contaminación podría haberse generado en la parte norte del sitio extendiéndose hacia el lado sur del sitio.

Cabe señalar que, en la zona no hay evidencia de haberse realizado actividades de explotación de hidrocarburos; sin embargo, se conoce que existió un ducto que atravesaba de suroeste hacia el noreste del sitio S0155-6 y que la afectación podría haberse debido a la ruptura de este ducto. Asimismo, los pobladores de las comunidades manifestaron que habría ocurrido un derrame antiguo en la zona industrial y se habría extendido hasta la quebrada Ismayaku, generando la afectación del Sitio S0155-6 (Figura 9.1 y anexo 1.12).

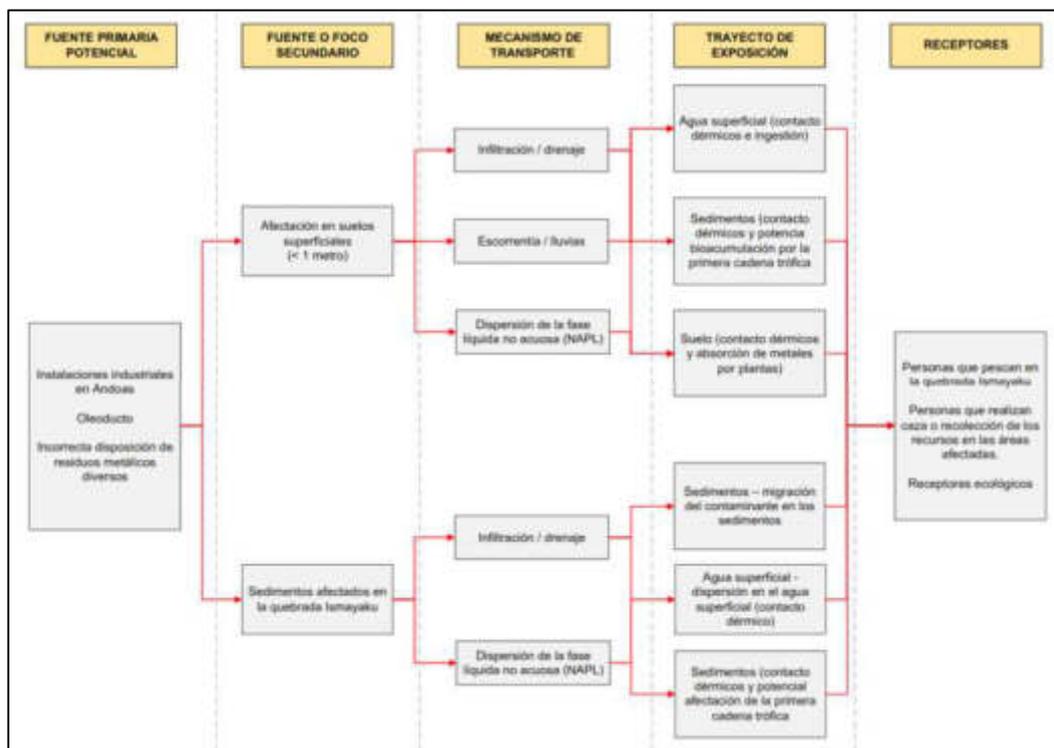
Figura 9.2 Mapa conceptual del Sitio S0155-6

Para el sitio S0155-6 se estableció el modelo conceptual preliminar o inicial que muestra la interacción del sitio con los componentes ambientales suelo, agua, sedimentos, hidrobiológicos y con los receptores humanos (Anexo 8).
