INFORME N° 441-2014-OEFA/DE-SDCA

ASUNTO : Reporte del Monitoreo Ambiental en el Marco de la Supervisión Regular a la empresa ENERSUR S.A., Central Hidroeléctrica Quitaracsa 1, localizada en el distrito de Yuracmarca, provincia Huaylas, departamento Ancash, llevado a cabo del 19 al 23 de mayo 2014.

REPORTE DE MONITOREO AMBIENTAL EN APOYO A LAS SUPERVISIONES DEL OEFA

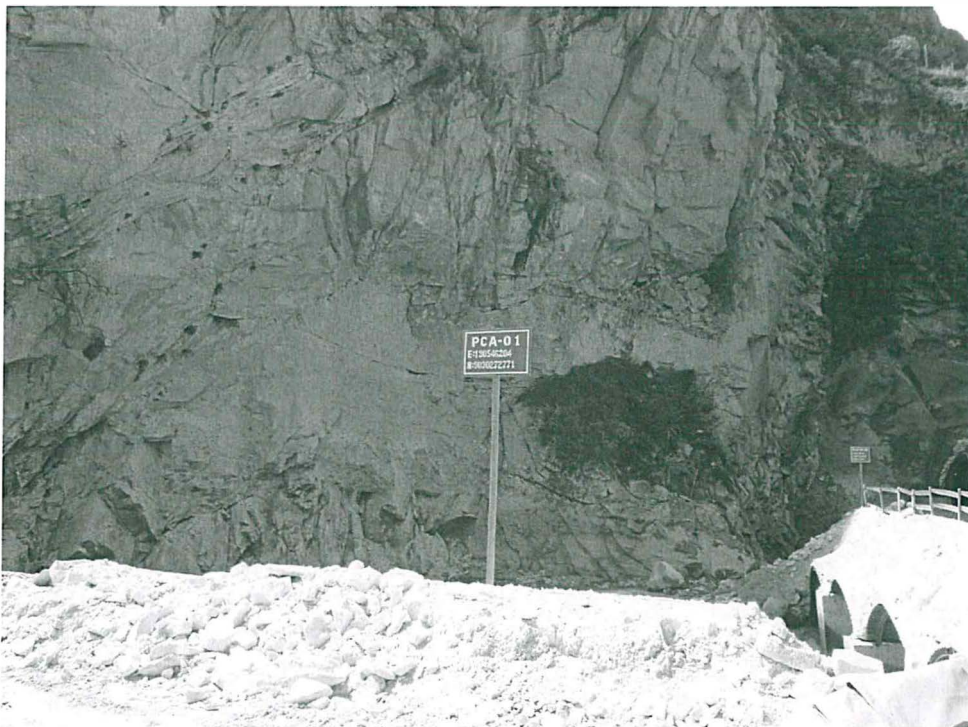
Fotografía 2. Letrero con coordenadas del punto de muestreo PCA -01, río Quitarcasa, aguas arriba de la confluencia con la quebrada San Mateo, Central Hidroeléctrica Quitarcasa 1, empresa ENERSUR S.A., poblado Chapiringo.

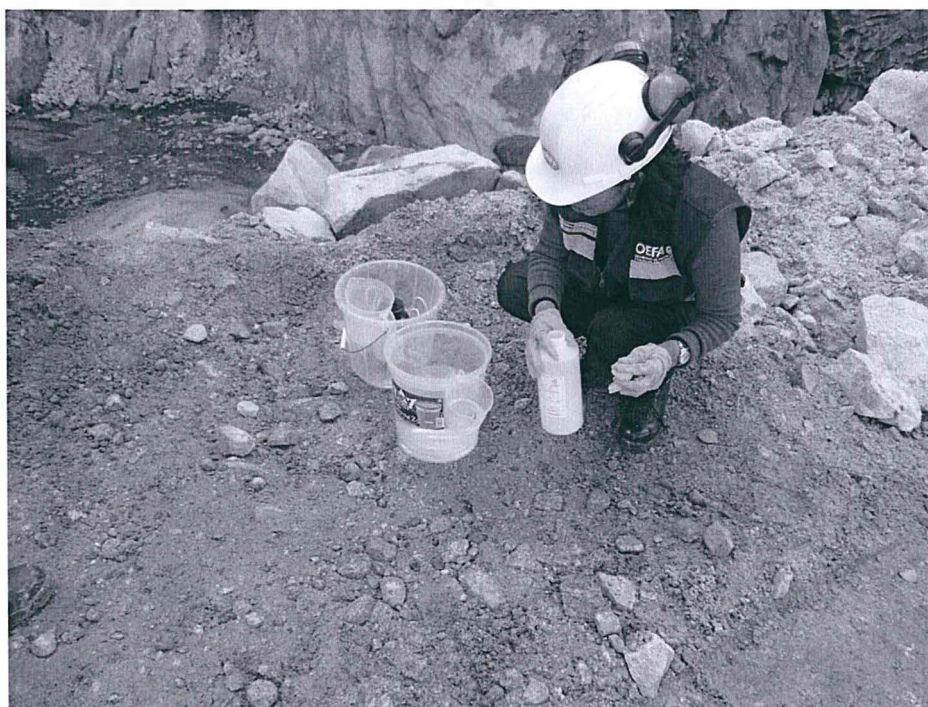
Fotografía 4. Toma de muestra de agua para análisis de sólidos totales disueltos, correspondiente al punto de muestreo E-1CH Quitaracsa,, empresa ENERSUR S.A., poblado Chapiringo.

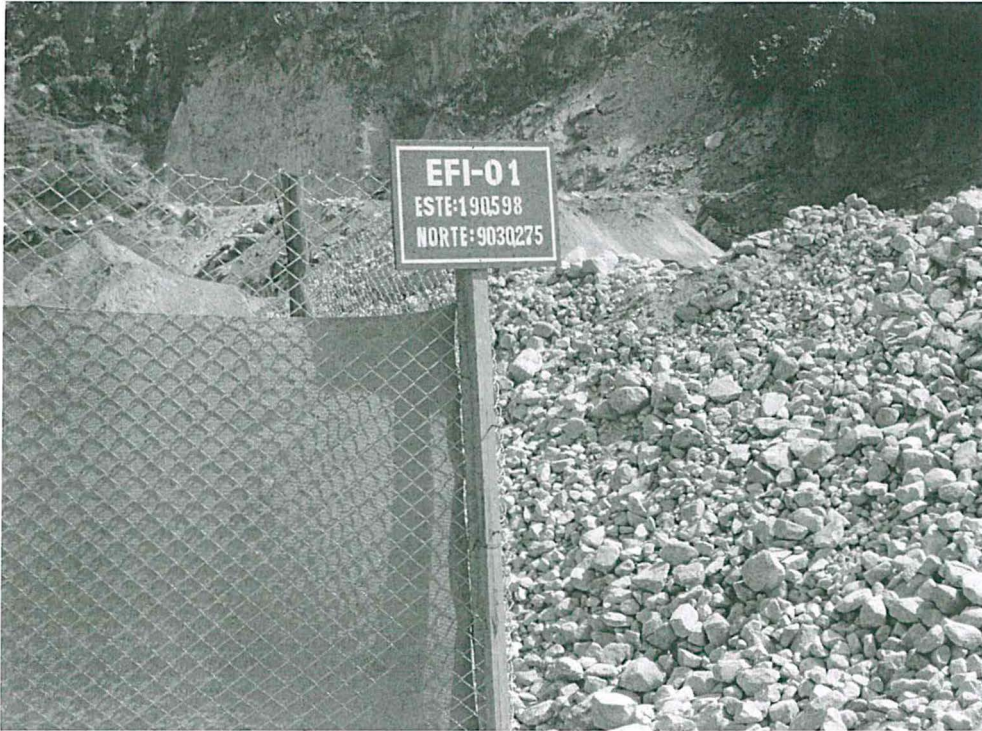
Fotografía 5. Letrero con coordenadas del punto de muestreo EFI-01, efluente que descarga en el río Quitaracsa, antes de la confluencia del río Quitaracsa con la quebrada San Mateo, Central Hidroeléctrica Quitaracsa 1, empresa ENERSUR S.A., poblado Chapiringo.

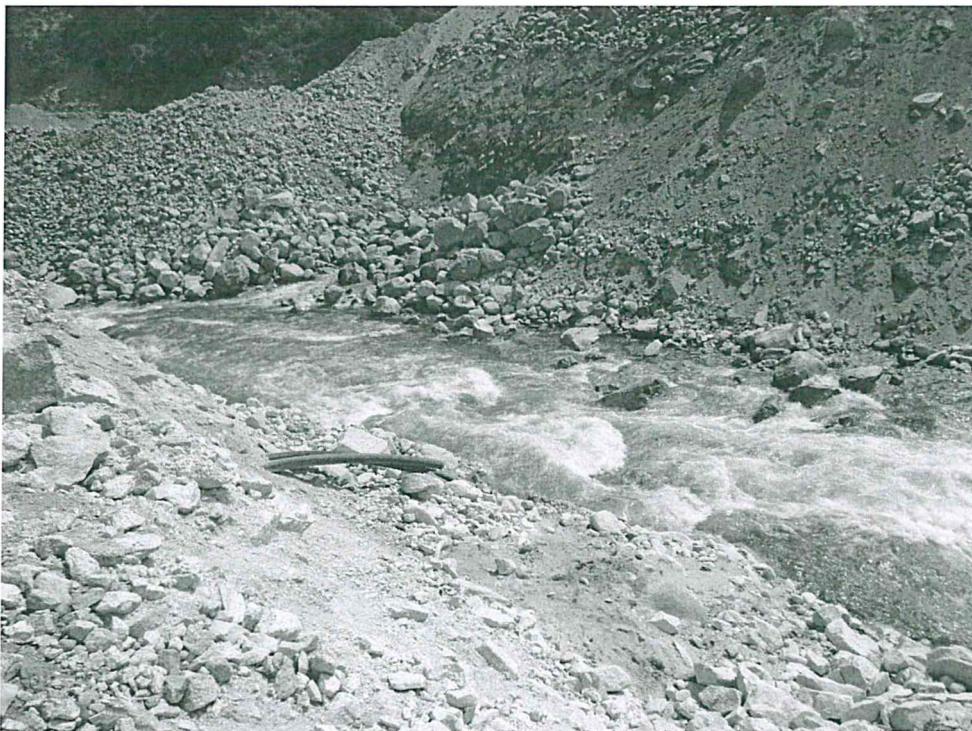
Durante el muestreo el cielo se encontró despejado, el efluente presento bajo caudal. Esta ficha no incluye los resultados analíticos del monitoreo ambiental, por cuanto aún no se cuenta con el reporte de laboratorio.

Fotografía 6. Efluente que descarga en el río Quitaracsa, a 100 m del punto de muestreo E-1 CH Quitaracsa, antes de la confluencia del río Quitaracsa con la quebrada San Mateo, Central Hidroeléctrica Quitaracsa 1, empresa ENERSUR S.A., poblado Chapiringo.

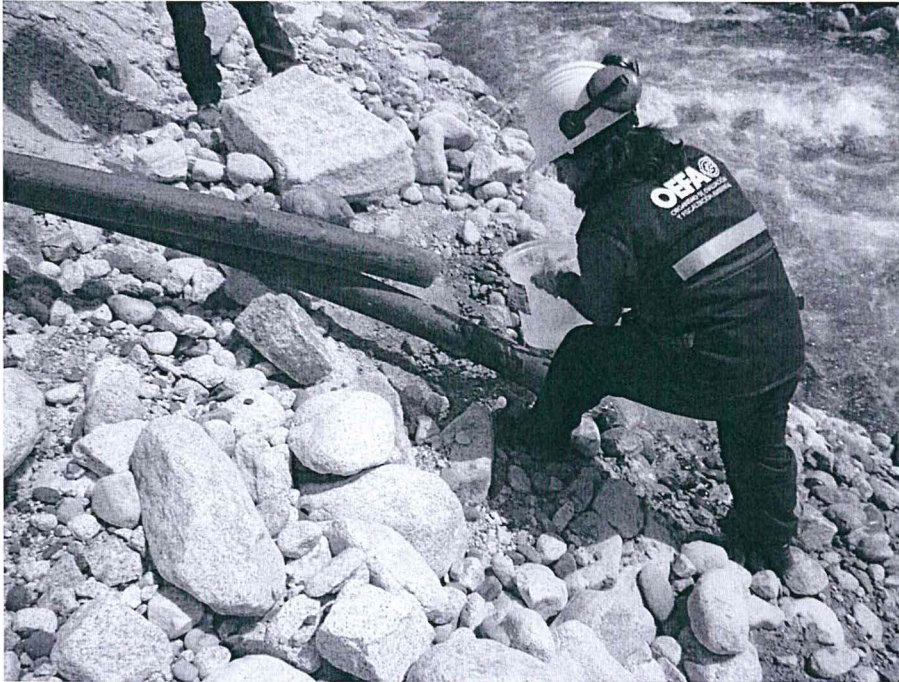
Fotografía 7. Toma de muestra de efluente en el punto de muestreo E-2 CH Quitaracsa, efluente que descarga en el río Quitaracsa, a 100 m del punto de muestreo E-1 CH Quitaracsa, antes de la confluencia del río Quitaracsa con la quebrada San Mateo, empresa ENERSUR S.A., poblado Chapiringo.

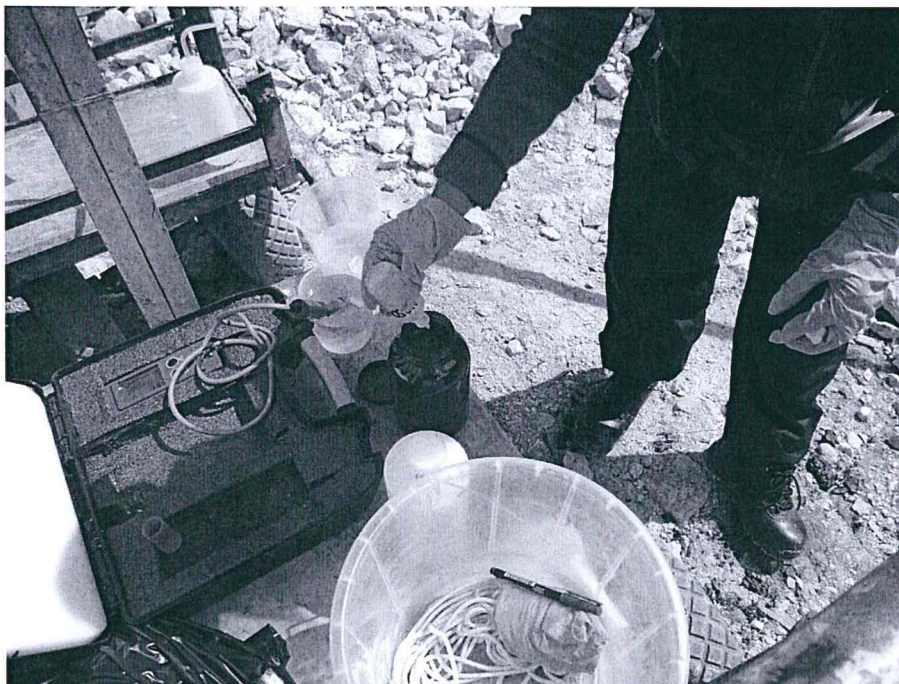
Fotografía 8. Medición de potencial de hidrógeno y preservación de muestra de agua para análisis de aceites y grasas, punto de muestreo E-2 CH Quitaracsa empresa ENERSUR S.A., poblado Chapiringo.

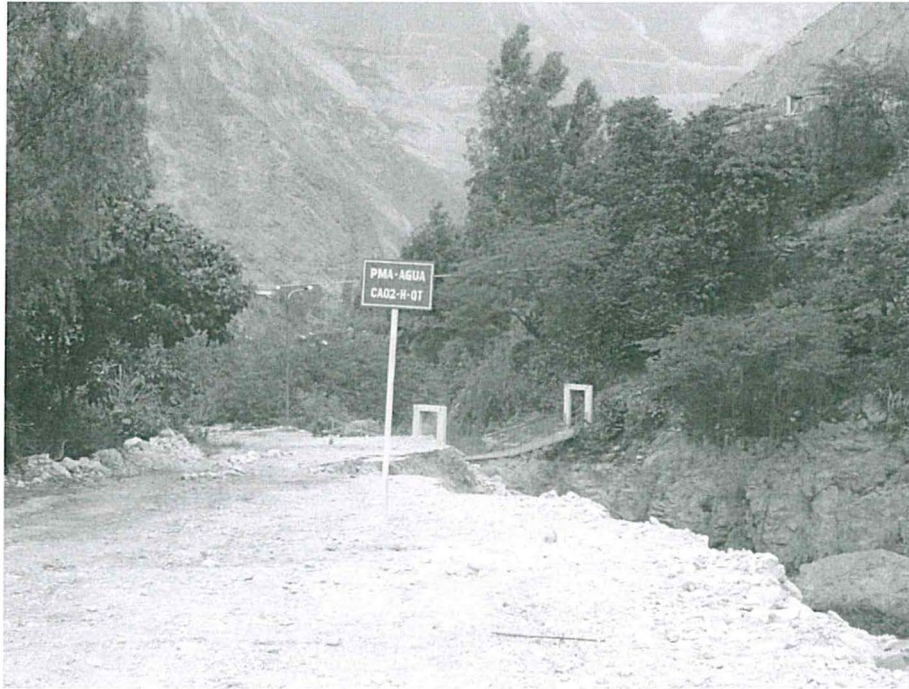
Fotografía 9. Punto de muestreo PCA-01, río Quitaracsa, aguas abajo de los efluentes de la Central Hidroeléctrica Quitaracsa, en el poblado Huallanca.

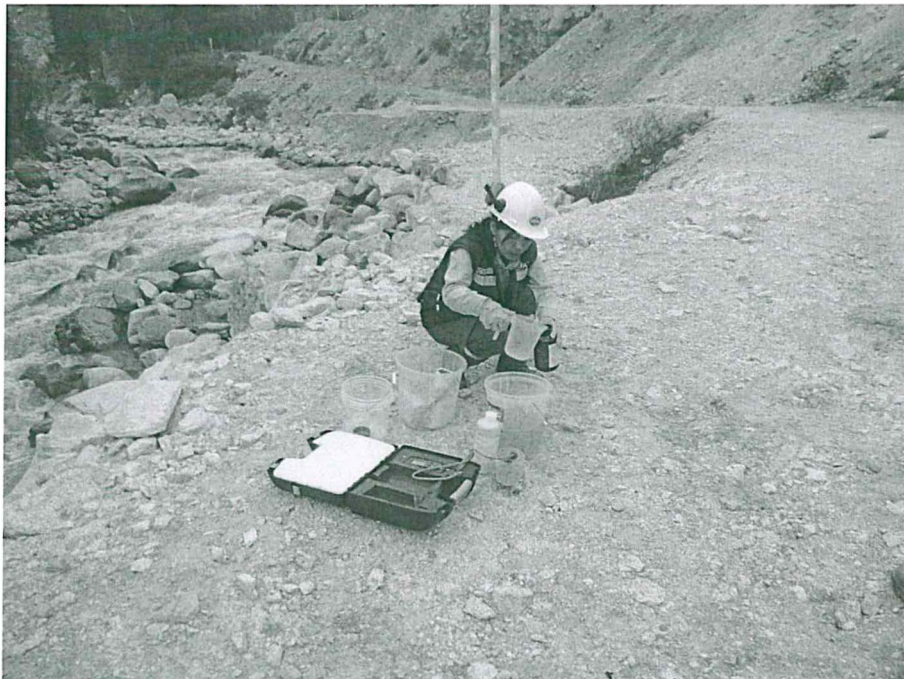
Fotografía 10. Punto de muestreo y toma de muestra para aceites y grasas, correspondiente al punto de muestreo E-3 CH Quitaracsa, río Quitaracsa, aguas abajo de los efluentes de la Central Hidroeléctrica Quitaracsa empresa ENERSUR S.A., poblado Huallanca.
