INFORME N° 465-2014-OEFA/DE-SDCA

ASUNTO : Reporte del Monitoreo Ambiental de efluente realizado en el marco de la Supervisión Regular a la planta industrial de la empresa Curtiembre Pacheco S.R.L., cuyos procesos industriales se encuentran distribuidos en dos lotes, ubicados en los distritos de Cerro Colorado y Sachaca respectivamente, provincia y departamento de Arequipa, llevado a cabo el 04 de abril de 2014.

REPORTE DE MONITOREO AMBIENTAL EN APOYO A LAS SUPERVISIONES DEL OEFA

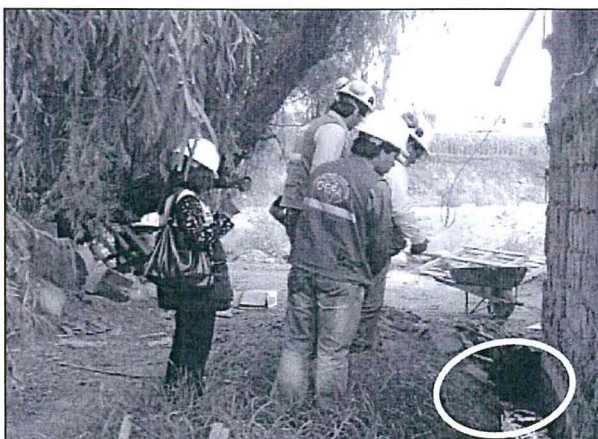
**Foto N° 7**

- En el lote donde se desarrolla los procesos industriales de curtir y pelambre del cuero, se observa que las aguas residuales industriales generadas son dispuestas por un canal sin revestimiento, para su vertimiento sin tratamiento al río Chili, con característica ácida (pH 4.01).
- Esta ficha no incluye los resultados analíticos del monitoreo ambiental por cuanto aún no se cuenta con el Informe de Ensayo de laboratorio correspondiente.

Punto de monitoreo ambiental del efluente del 2do. lote industrial supervisado, ubicado en el canal sin revestimiento de la empresa, a 60 m aprox. antes del vertimiento en la margen derecha del río Chili.

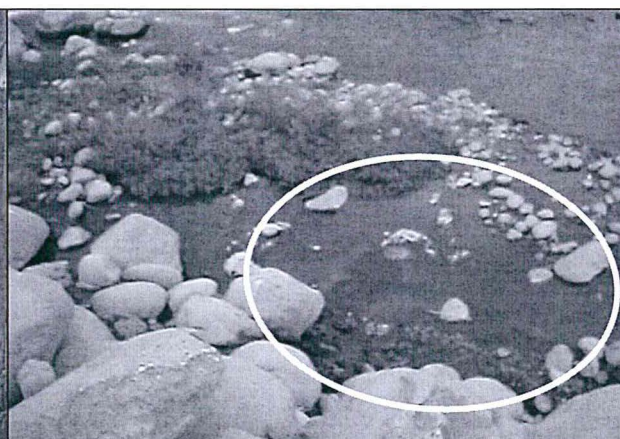
**Foto N° 8**

Punto de vertimiento del efluente industrial en el río Chili (0227678 E, 8183507 N), proveniente del 2do. lote industrial supervisado correspondiente a la empresa Curtiembre Pacheco S.R.L.

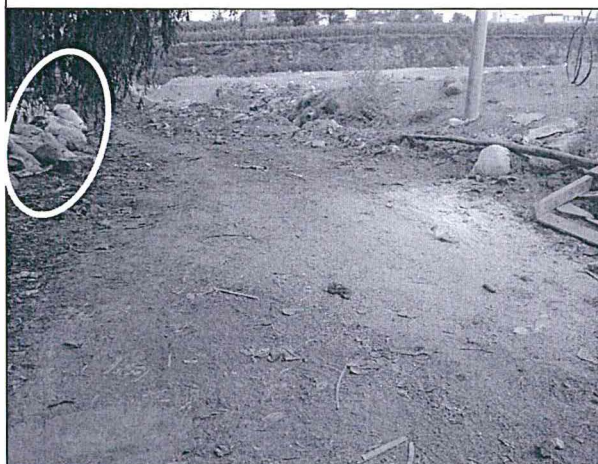
**Foto N° 9**

Disposición de residuos orgánicos a la intemperie, a 40 m de la margen derecha del río Chili

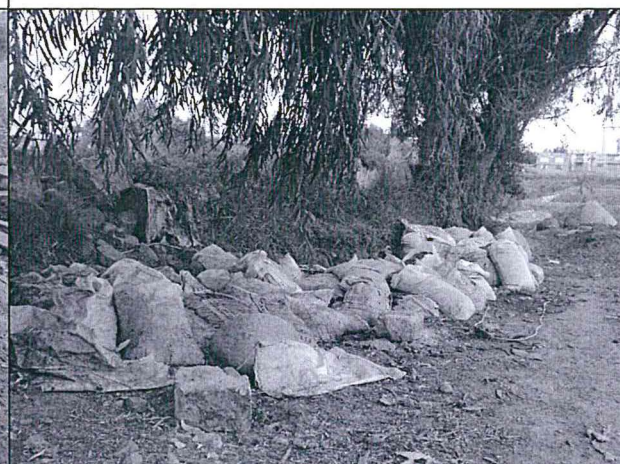
**Foto N° 10**

Almacenamiento de residuos orgánicos en quintales, pilados a la intemperie, a 40 m aprox. de la margen derecha del río Chili

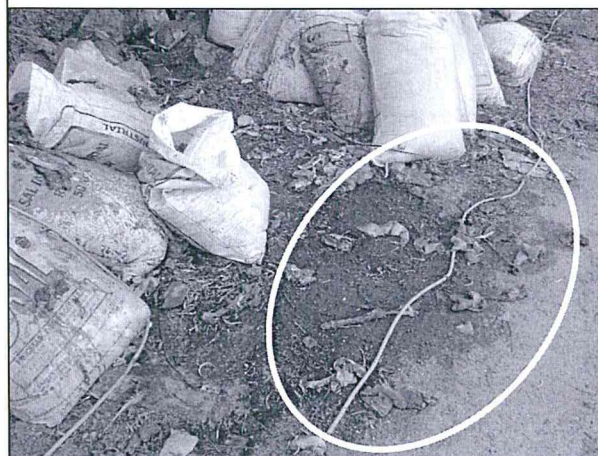
**Foto N° 11**

Disposición de un parte de estos residuos orgánicos en el suelo

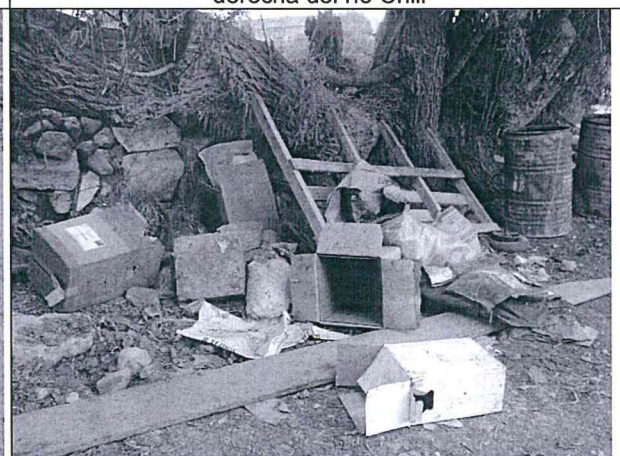
**Foto N° 12**

Disposición de otros residuos a la intemperie, a 44 m aprox. de la margen derecha del río Chili
