**INFORME N° 537 -2014-OEFA/DE-SDCA**

ASUNTO : Reporte del Monitoreo Ambiental en el Marco de la Supervisión Especial de la Subdirección de Supervisión a Entidades, llevado a cabo el 15 de Mayo de 2014, en Playa La Encantada de Villa - Chorrillos

## REPORTE DE MONITOREO AMBIENTAL EN APOYO A LAS SUPERVISIONES DEL OEFA

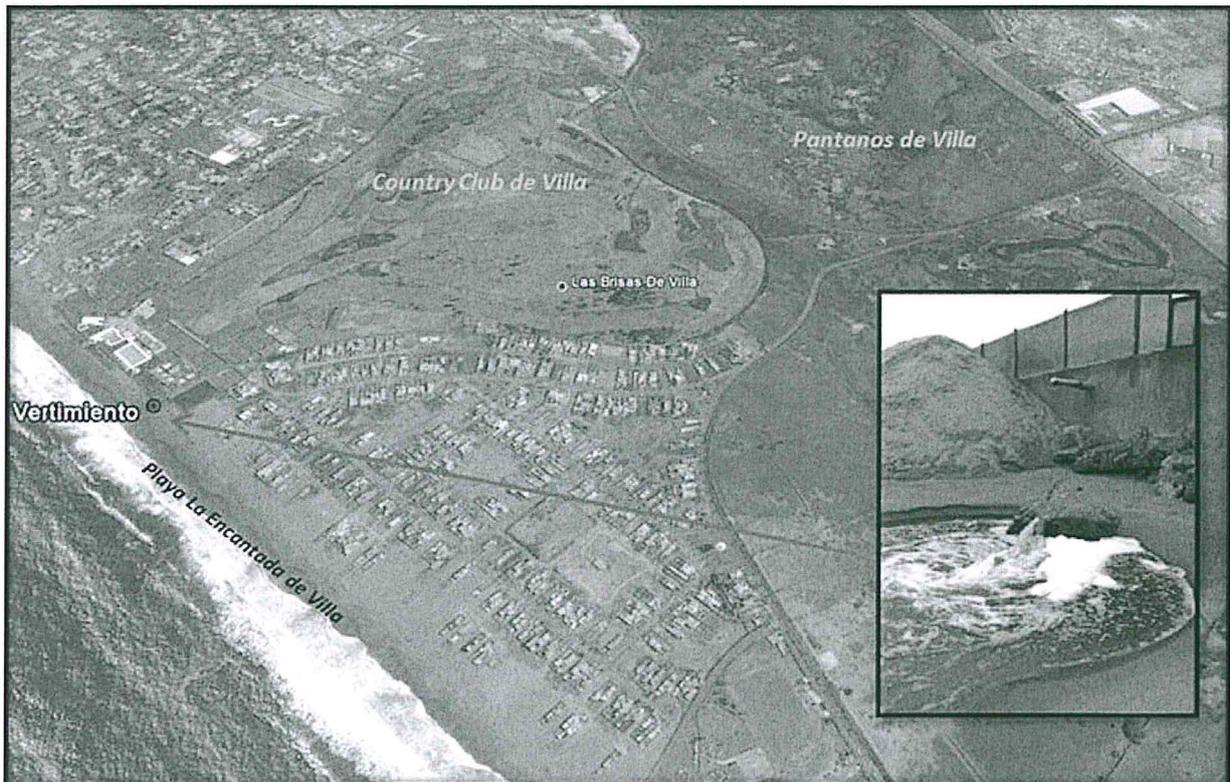
**Ubicación de Vertimiento**  
**Playa La Encantada de Villa - Chorrillos**

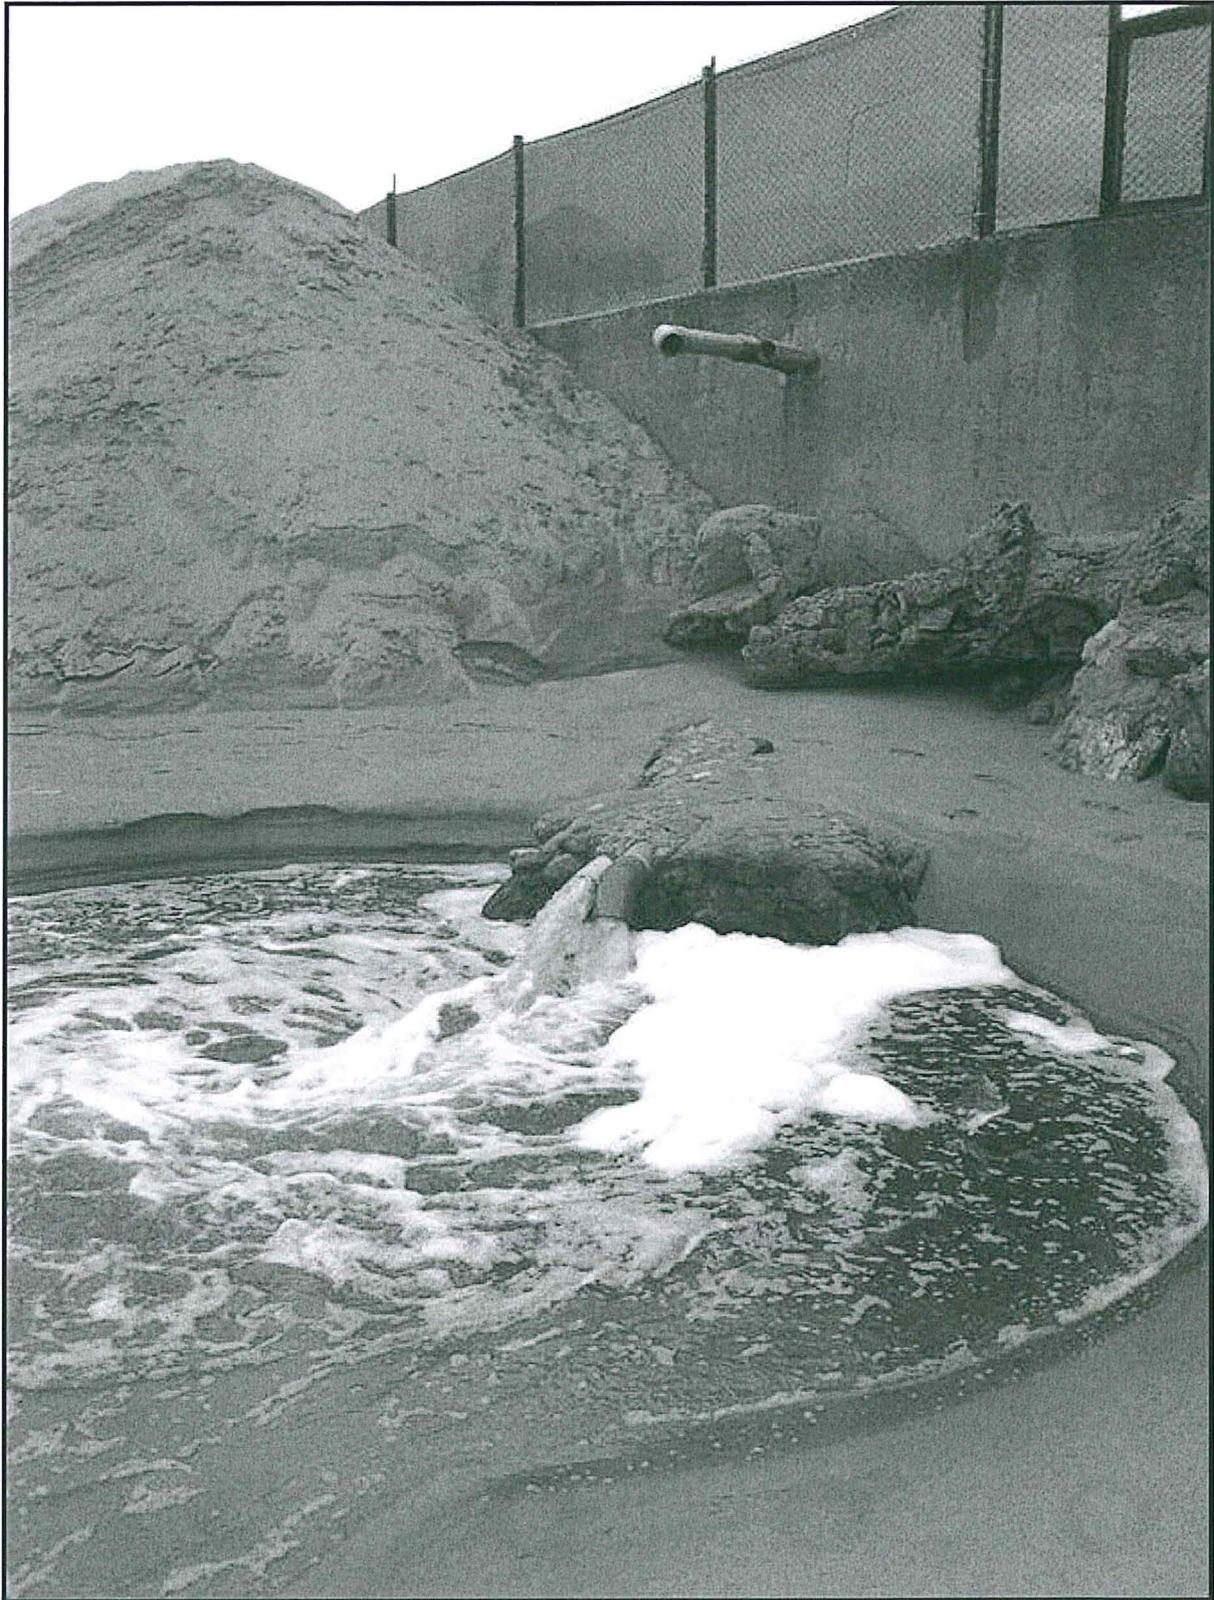
### Punto de Muestreo Vertimiento VERT-01

N°	Código punto muestreo	Matriz	Coordenadas UTM (Datum WGS84)			Descripción
			Zona	Este	Norte	
1	VERT-01	EFLUENTE	17M	E 282370	N 8648341	Efluente de descarga procedente de las lagunas ubicadas en los Pantanos de Villa

Equipo empleado			Multiparámetro pH/CE/TDS//Temperatura Marca YSI Modelo Professional Plus N° de Serie 12F100050				
Código punto muestreo	Fecha (dd/mm/aaaa)	Hora (hh:mm)	T (°C)	pH	OD (mg/L)	C.E. (µS/cm)	SDT (g/L)
VERT-01	15/05/2014	13:25	23.0	7.75	6.62	10587	7150.00
