0 INFORME N° 595-2014-OEFA/DE-SDCA

ASUNTO : Reporte del Monitoreo Ambiental en el Marco de la Supervisión Regular, a la empresa Petróleos del Perú PETROPERU S.A. - Operaciones Oleoducto, ubicado en los distritos Urarinas, Andoas, Manseriche, provincias Loreto, Datem del Marañón, departamento de Loreto, llevado a cabo del 17 al 20 de mayo de 2014

REPORTE DE MONITOREO AMBIENTAL EN APOYO A LAS SUPERVISIONES DEL OEFA

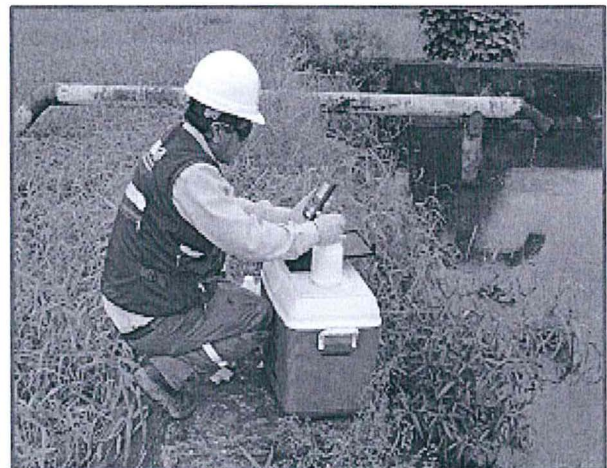
Fotografía N° 02
EFL-02

Personal del OEFA realizando las mediciones de campo de agua residual doméstica en la poza de oxidación de la Estación 01.

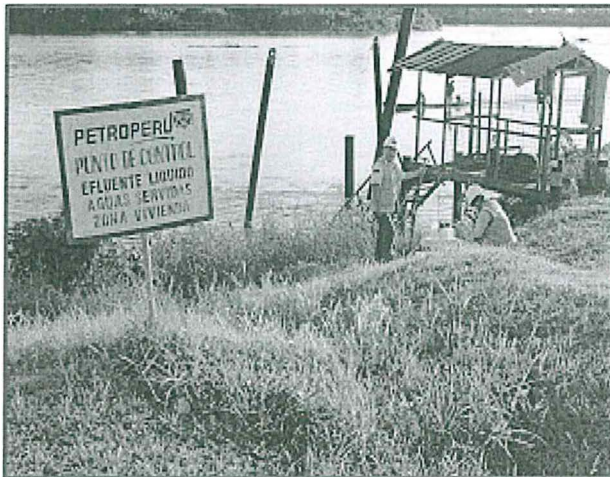
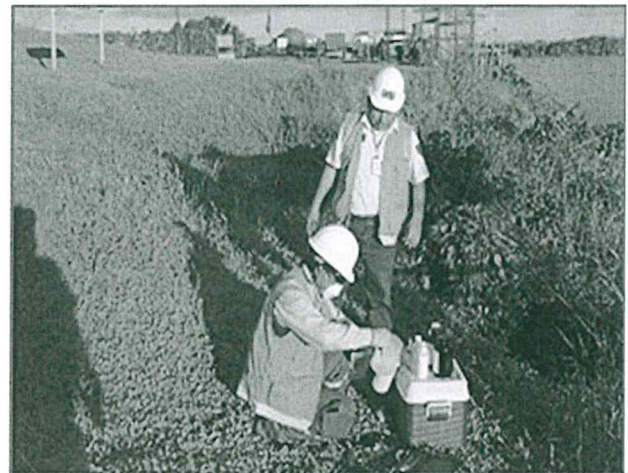
Fotografía N° 03 y 04 EFL-03

Ubicado a 30 m aprox. del tanque de agua PV-7, efluente de la poza de percolación de la zona de vivienda que es vertido al río Pastaza.

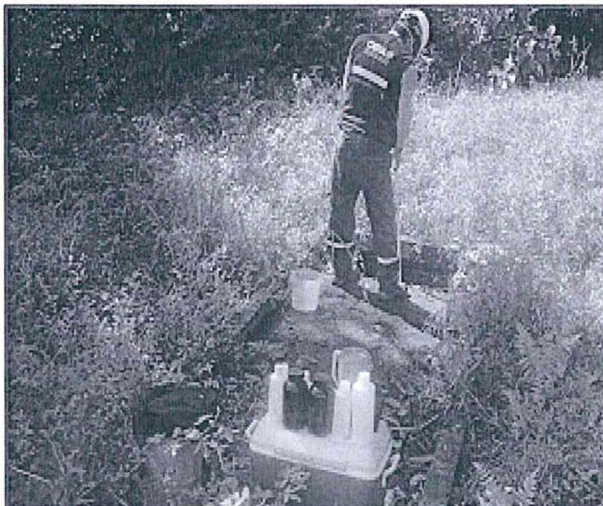
Fotografía N° 05
EFL-04

Ubicada a 10 m lado oeste del cerco perimetral de la zona de vivienda en salida de la poza de percolación de la Estación Morona.

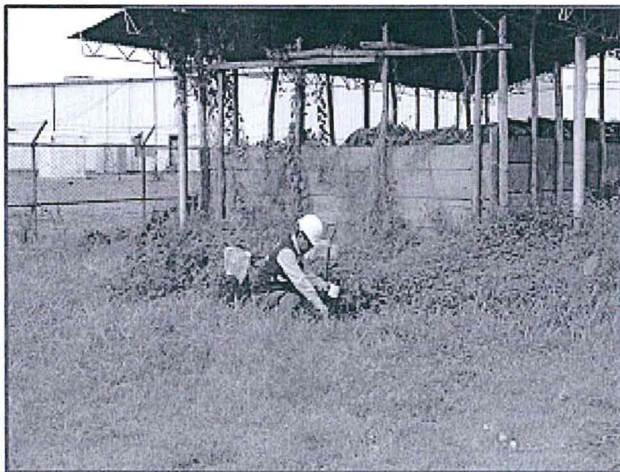
Fotografía N° 01

1ra submuestra de suelo tomada 40 cm aproximadamente de la pared posterior del almacén de acopio de suelo contaminado.

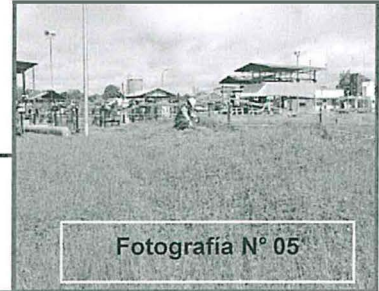
Fotografía N° 05

Ubicado al lado este a 1.5 m de la laguna que colinda el patio de válvulas.

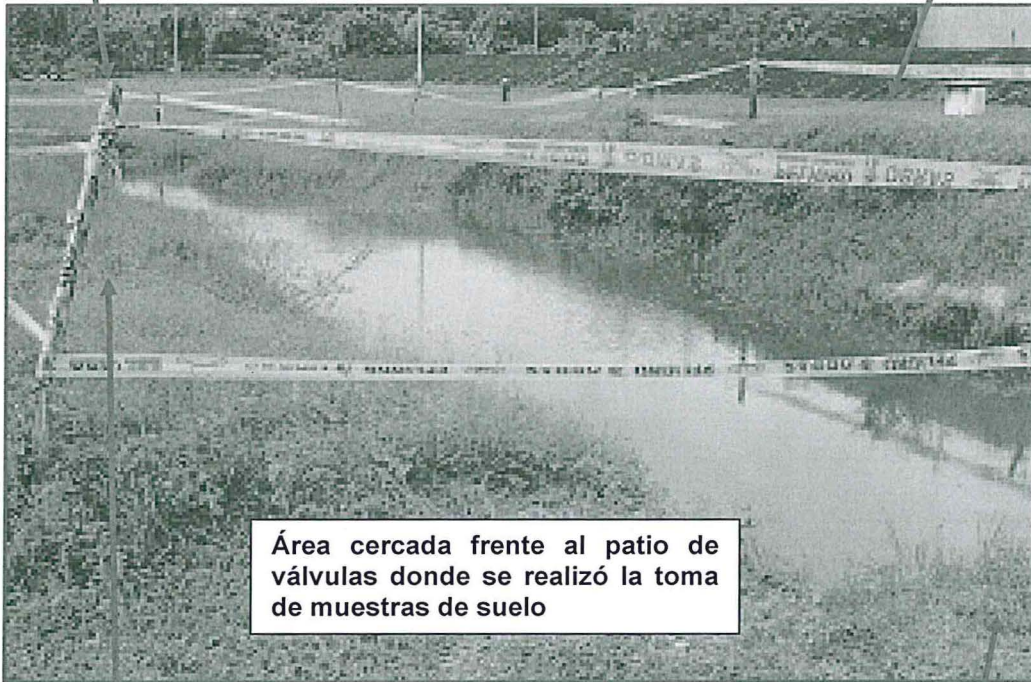
Área cercada frente al patio de válvulas donde se realizó la toma de muestras de suelo

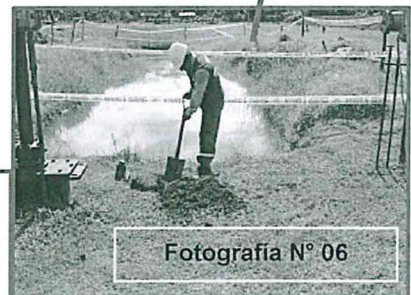
Fotografía N° 06
Ubicado al lado norte a 1.5 m de la laguna que colinda con el patio de válvulas.
