INFORME N° 592-2014-OEFA/DE-SDCA

ASUNTO : Reporte del Monitoreo Ambiental en el Marco de la Supervisión Regular, a la empresa PETROLEOS DEL PERU - PETROPERU S.A., REFINERÍA CONCHAN, Llevado a cabo del 21 al 25 de abril de 2014.

"Decenio de las Personas con Discapacidad en el Perú"
"Año de la Promoción de la Industria Responsable y del Compromiso Climático"**REPORTE DE MONITOREO AMBIENTAL EN APOYO A LAS SUPERVISIONES DEL
OEFA**

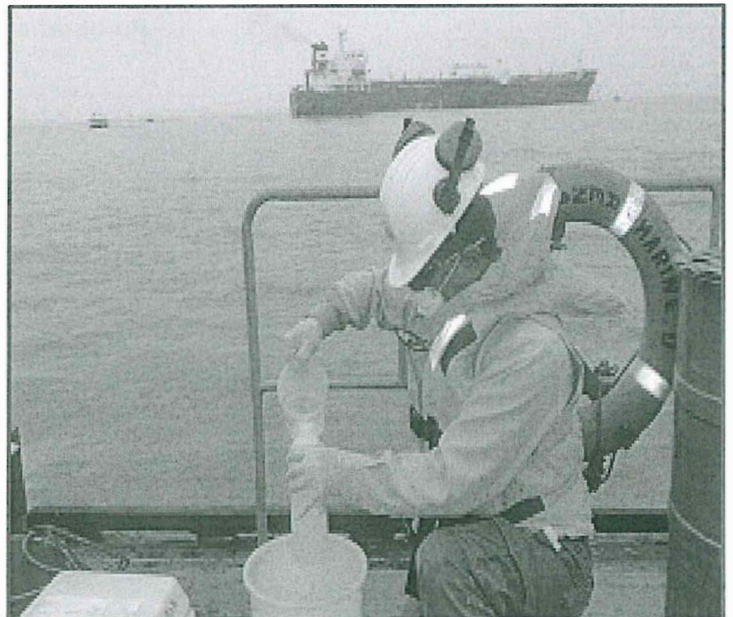
AS-02
En el mar frente al terminal marítimo de la refinería Conchan, ubicado a 500 m. aproximadamente al Noreste del punto de descarga (emisor submarino). Fotografía N° 02
