**INFORME N° 606 -2014-OEFA/DE-SDCA**

ASUNTO : Reporte del Monitoreo en el marco de la Supervisión Regular a la empresa Curtiembre Chimú Murguía Hnos. S.A.C de la provincia de Trujillo - departamento de La Libertad, llevado a cabo el 23 de junio de 2014.

## REPORTE DE MONITOREO AMBIENTAL EN APOYO A LAS SUPERVISIONES DEL OEFA

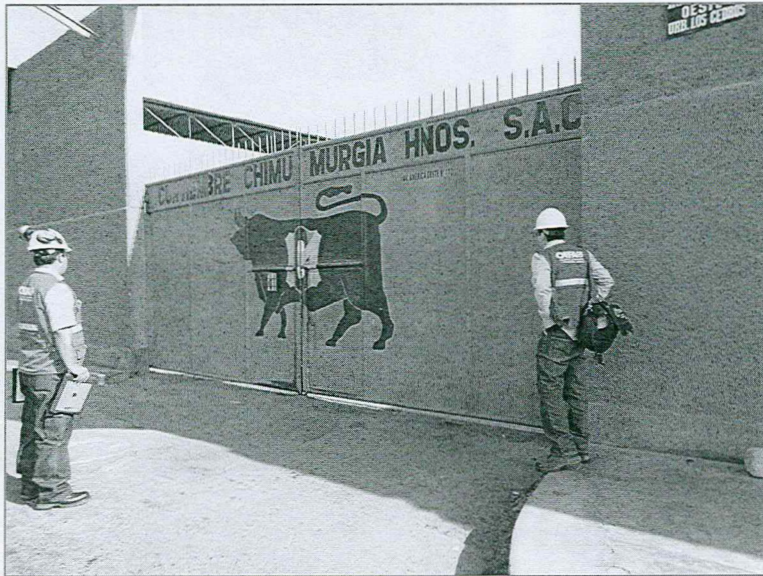
**Fotografía N° 01.** Al ingreso a las instalaciones de la empresa Curtiembres Chimú Hnos. Murguía ubicada en el distrito y provincia de Trujillo – Departamento de La Libertad. 23 de junio 2014.

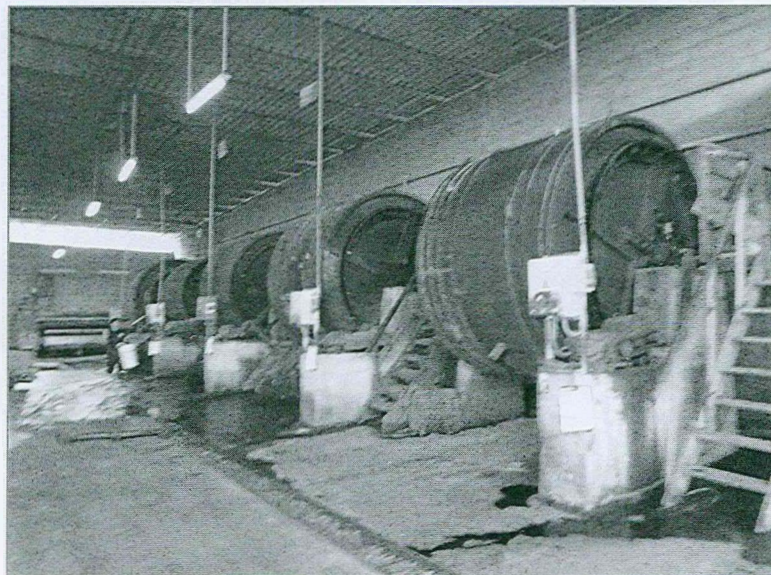
**Fotografía N° 02.** Área de cromado durante el proceso de curtido del cuero. 23 de junio 2014.

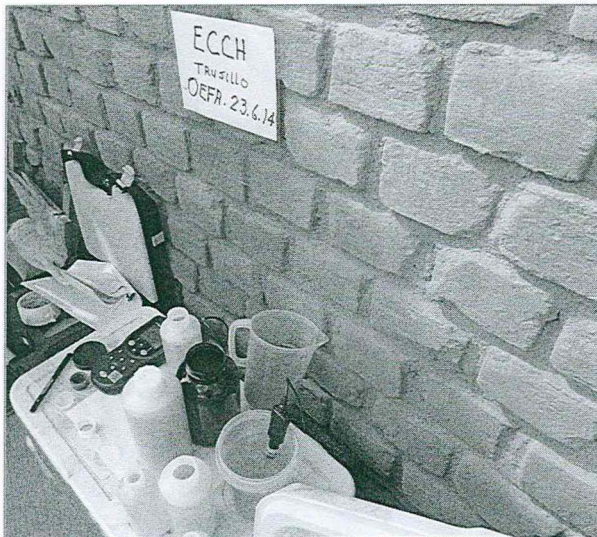
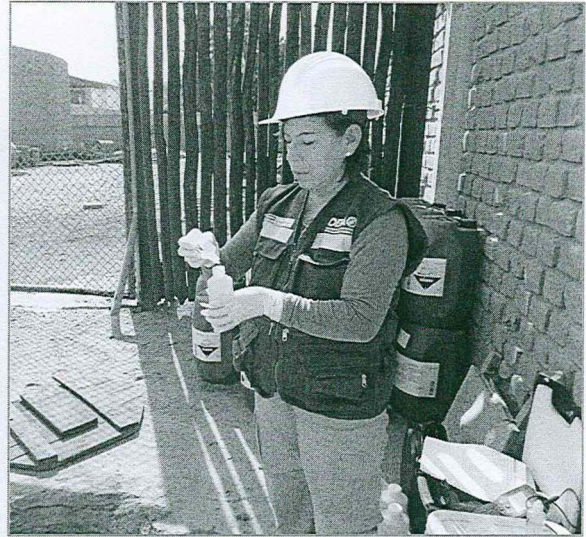
Fotografía N° 3. Colecta, medición y preservación de las muestras del agua residual industrial generada por el proceso de curtido del cuero. 23 de junio 2014.
