INFORME N° 661 -2014-OEFA/DE-SDCA

ASUNTO : Reporte del Monitoreo en el marco de la Supervisión Regular al Sistema de Distribución de Gas en Lima y Callao de las provincias de Lima y Callao del departamento de Lima, llevado a cabo entre el 16 y 18 de junio de 2014.

"Decenio de las Personas con Discapacidad en el Perú"
"Año de la Promoción de la Industria Responsable y del Compromiso Climático"**REPORTE DE MONITOREO AMBIENTAL EN APOYO A LAS SUPERVISIONES DEL OEFA**

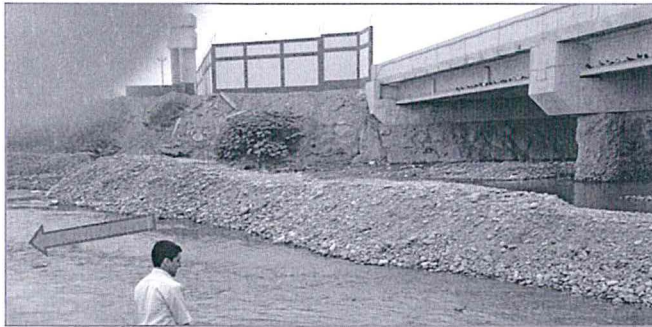
Fotografías N° 1 y 2. Río Rimac- izquierda, aguas abajo del Puente Néstor Gambeta – Callao, ubicación del punto de muestreo AAR-2; y lado derecho aguas arriba del Puente, ubicación del punto de muestreo ARR-1. 17 de junio 2014.

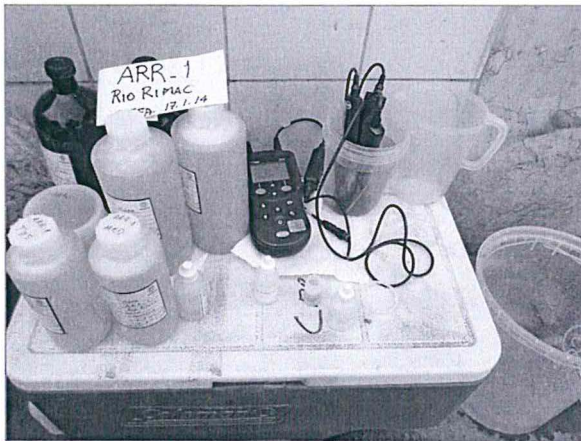
Fotografía N° 3. Mediciones de campo y colecta de muestras para análisis de aguas del río Rimac, extraídas en el punto ARR-1, aguas arriba y AAR-2 agua abajo del Puente Néstor Gambeta Callao. 17 de junio.

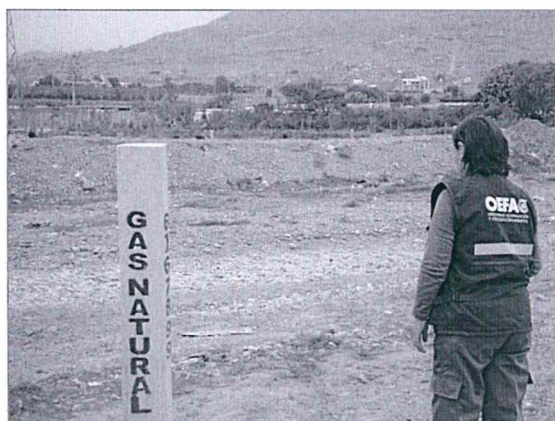
- El río Lurín considerado en este monitoreo no presentó ningún caudal, por tanto no se obtuvo ninguna muestra de agua programada, aguas arriba y abajo de la línea de cruce del ducto por el río (coordenadas WGS 84: 02945546 E y 8645960 N). Foto N° 6.
- En el río Chillón tampoco se obtuvo muestra debido a que por éste cruza una línea de nivel secundario; por lo que la supervisora consideró no pertinente tomar la muestra correspondiente.
- Esta ficha no incluye los resultados del análisis del monitoreo ambiental, por cuanto aún no se cuenta con el reporte remitido por el laboratorio.

Fotografía N° 4. Río Lurín margen izquierda, por donde cruza la línea de gas, y donde no se tomaron muestras debido a que tenía caudal alguno. Lurín – Lima, 16 de junio 2014.
