INFORME N° 662-2014-OEFA/DE-SDCA

ASUNTO : Reporte del Monitoreo en el marco del Diagnóstico de la Situación Ambiental del Botadero La Moyuna en el distrito de Tingo María-Leoncio Prado – Huánuco, llevado a cabo el 8 y 9 de abril de 2014.

REPORTE DE MONITOREO AMBIENTAL EN APOYO A LAS SUPERVISIONES DEL OEFA

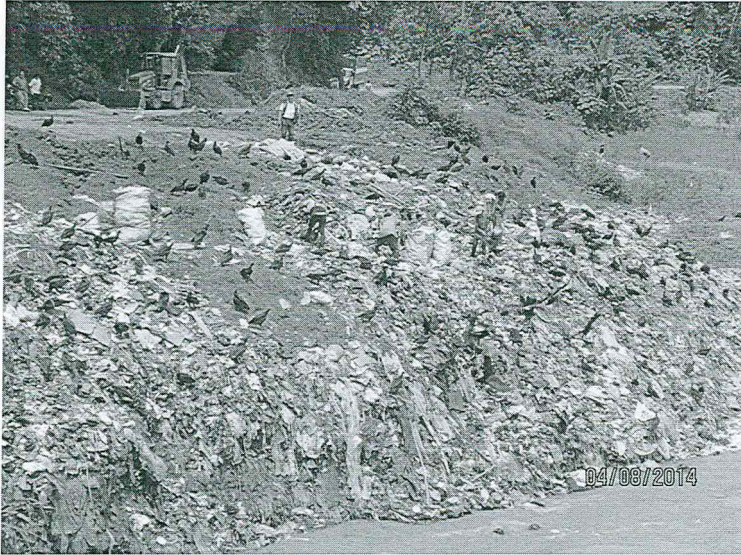
Fotografía N° 1. Río Huallaga - margen derecha, Botadero La Moyuna, punto MS-2, toma de muestras de suelo. Tingo María, 8 de abril de 2014.

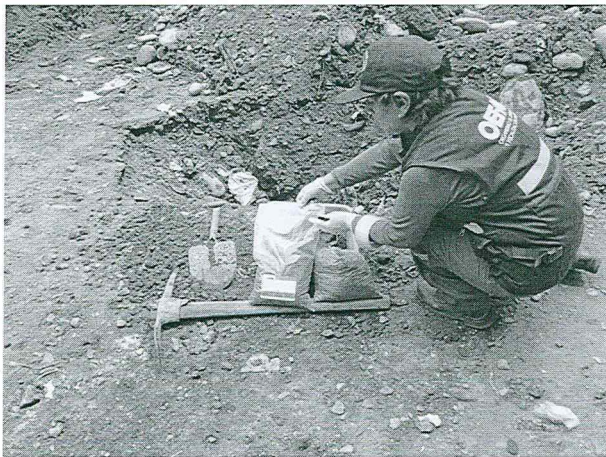
Fotografía N° 2. Río Huallaga - margen derecha, Botadero La Moyuna, punto MS-1, toma de muestras de suelo. Tingo María, 8 de abril de 2014.

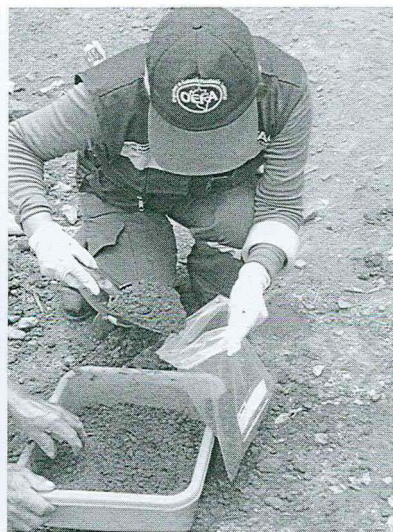
Fotografía N° 3. Río Huallaga - margen derecha, Botadero La Moyuna, punto MS-2, toma de muestras de suelo. Tingo María, 8 de abril de 2014.

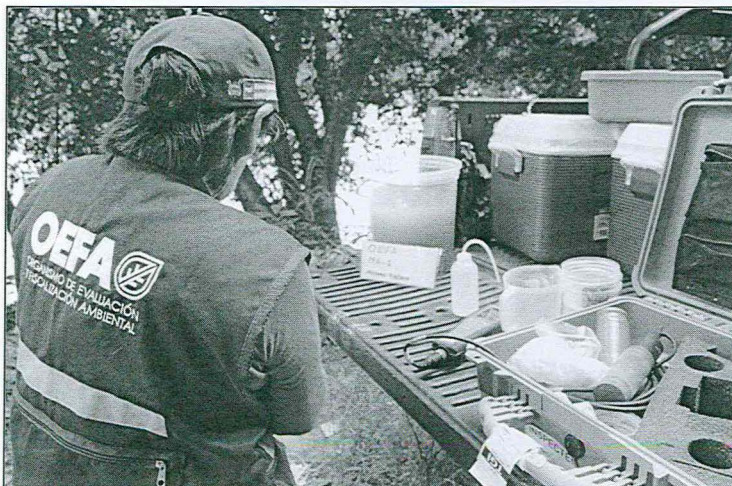
Fotografía N° 6. Río Huallaga- margen derecha, ubicación del punto MA-1, para el muestreo de agua del río. Tingo María, 9 de abril 2014.

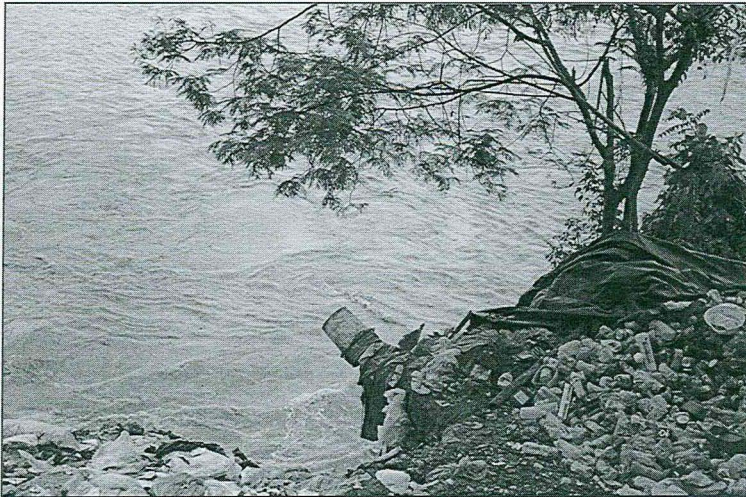
Fotografía N° 7. Río Huallagarmargen derecha, ubicación del punto MA-2, para el muestreo de agua del río. Tingo María, 9 de abril 2014.

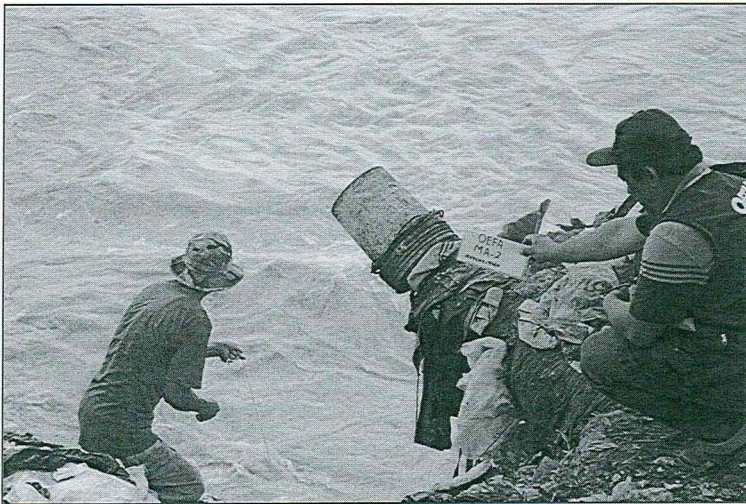
Fotografía N° 8. Río Huallagarmargen derecha, toma de muestras en el punto MA-2. Tingo María, 9 de abril 2014.

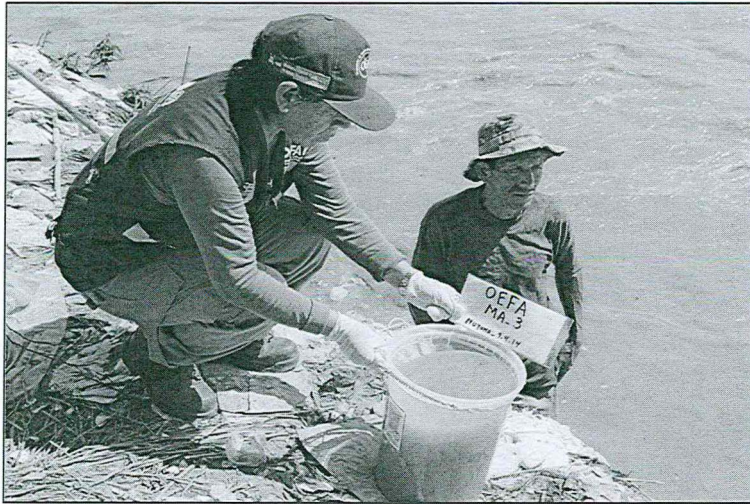
Fotografía N° 10. Río Huallaga- margen derecha, ubicación del punto MA-3, para el muestreo de agua del río. Tingo María, 9 de abril 2014.

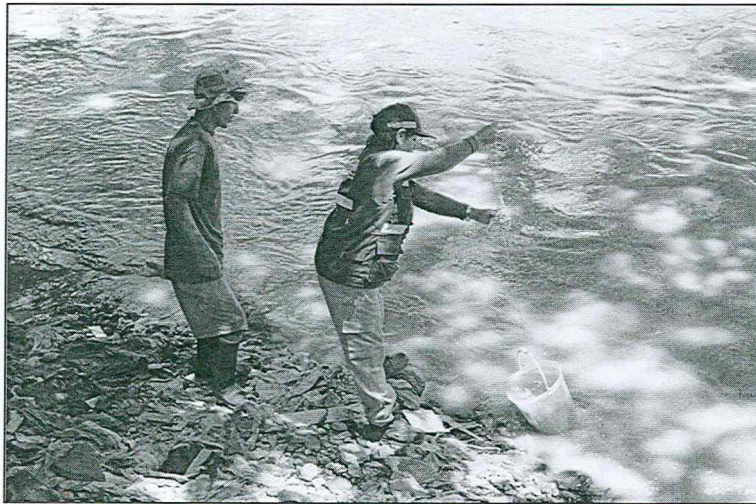
Fotografía N° 11. Río Huallaga- margen derecha, ubicación del punto MA-4, para el muestreo de agua del río. Tingo María, 9 de abril 2014.

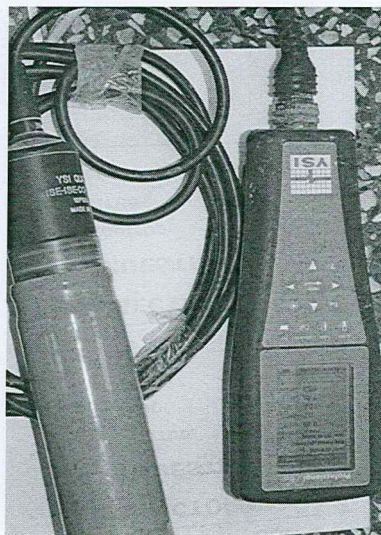
Fotografía N° 12. Equipos: GPS y multiparámetro utilizados en el trabajo de campo. Botadero La Moyuna, Tingo María..
