INFORME N° 673-2014-OEFA/DE-SDCA

ASUNTO : Reporte del Monitoreo Ambiental en el Marco de la Supervisión Regular, a la empresa PERENCO PERU LIMITED, SUCURSAL PERU en el LOTE 67 (A y B), llevado a cabo del 21 al 23 de marzo de 2014.

"Decenio de las Personas con Discapacidad en el Perú"
"Año de la Promoción de la Industria Responsable y del Compromiso Climático"**REPORTE DE MONITOREO AMBIENTAL EN APOYO A LAS SUPERVISIONES DEL
OEFA**

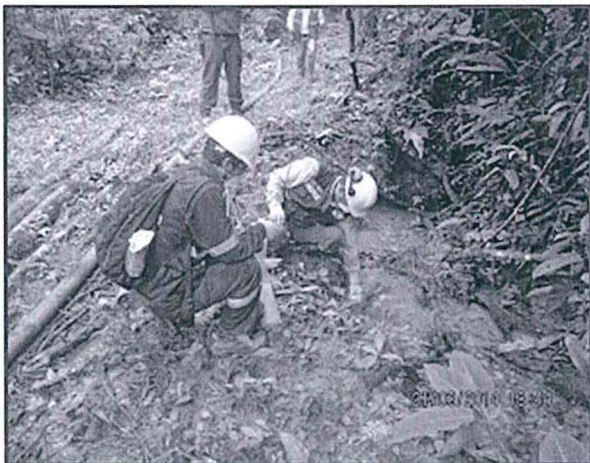
**Fotografía N° 01
AS-01**

Quebrada Dorado 1, a 10 m aproximadamente aguas arriba del vertimiento del Efluente de la Planta de Tratamiento de Aguas Residuales Domesticas del Campamento "DORADO"

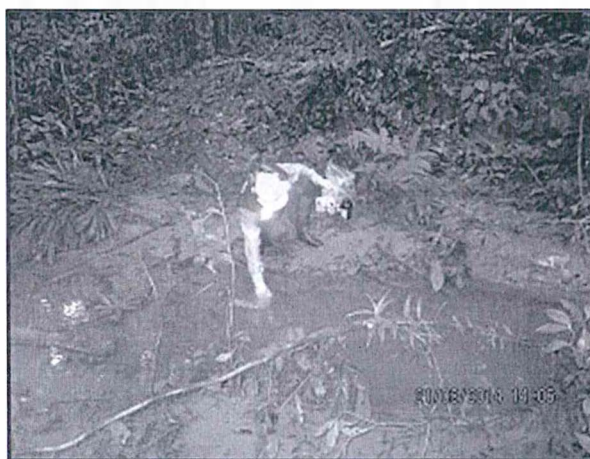
**Fotografía N° 02
AS-02**

Quebrada Dorado 1, a 20 m aproximadamente aguas abajo del vertimiento del Efluente de la Planta de Tratamiento de Aguas Residuales Domesticas del Campamento "DORADO"

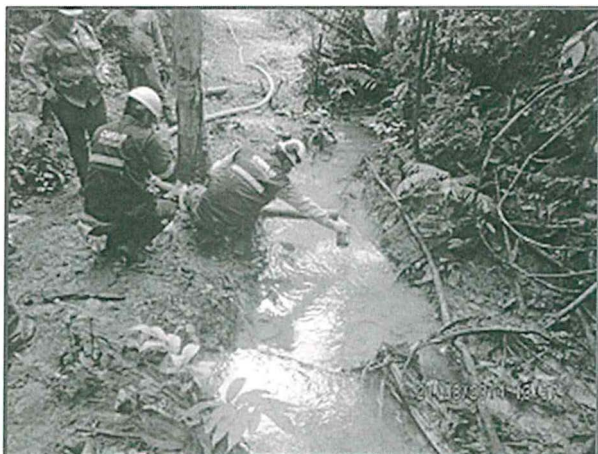
Fotografía N° 05
EFL-01

Quebrada Dorado 1, en el punto de descarga del efluente de la Planta de Tratamiento de Aguas Residuales Domésticas (PTARD) del Campamento "Dorado".
