INFORME N° 702 -2014-OEFA/DE-SDCA

ASUNTO : Reporte del Monitoreo Ambiental en el Marco de la Supervisión Regular al Lote IV, operado por la empresa Interoil Perú S.A; realizado del 23 al 25 de abril de 2014

"Decenio de las Personas con Discapacidad en el Perú"
"Año de la Producción Responsable y del Compromiso Climático"**REPORTE DE MONITOREO AMBIENTAL EN APOYO A LAS SUPERVISIONES DEL
OEFA**

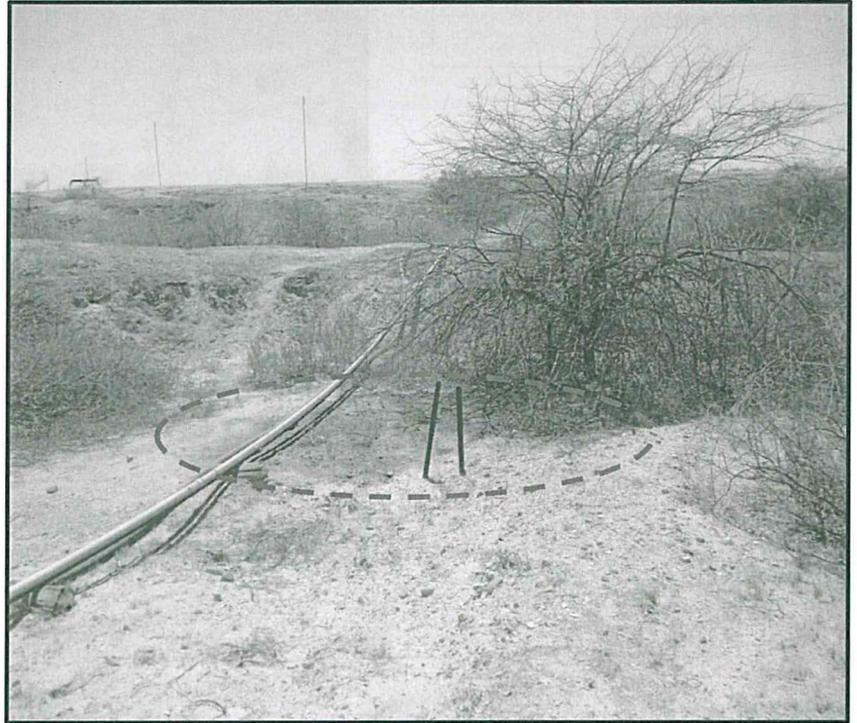
Fotografía N° 01
Punto de muestreo SU-01
Lote IV, Yacimiento Álvarez, a
140 m. del pozo 4894.

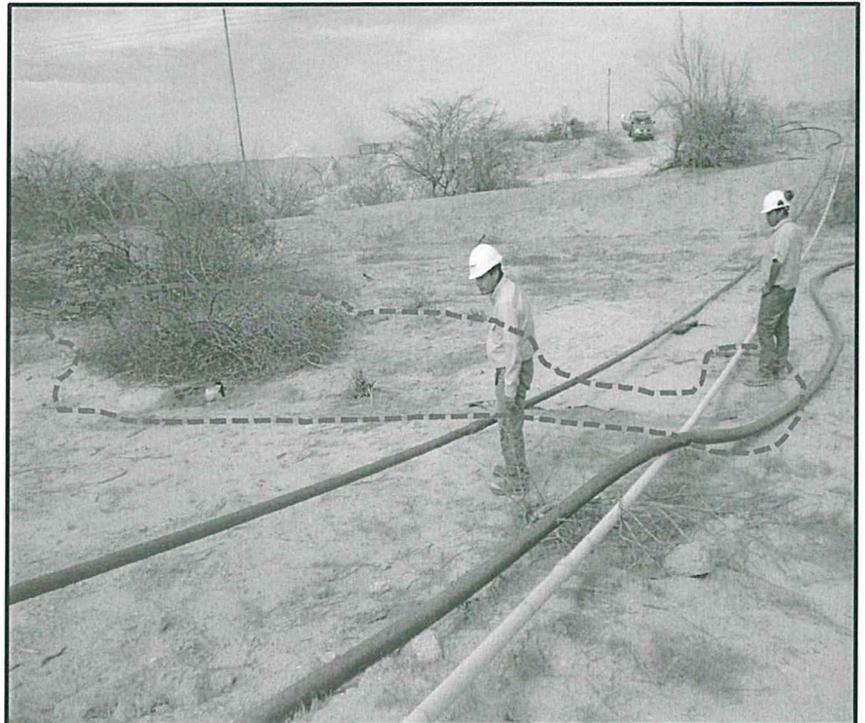
Código punto muestreo	Matriz	Coordenadas UTM (Datum WGS84)			Descripción
		Zona	Este	Norte	
		SU-01	Suelo	17M	
SU-02	Suelo	17M	0480923	9504801	Lote IV, Yacimiento Álvarez, locación del pozo 4894. (A 160 m. aprox. del pozo). Muestra arenosa, presencia leve de olor y color presumiblemente a hidrocarburos. Área aprox. de 2,0 m. x 17,0 m. y una profundidad desde la superficie de 0.10 m.
SU-03	Suelo	18M	0477662	9499934	Lote IV, Subestación, colindante a poza de evaporación (A 0,20 m. aprox.). Presencia de posibles filtraciones en el área perimetral de la referida poza. Muestra húmeda.

Fotografía N° 02
Punto de muestreo SU-02
Lote IV, Yacimiento Álvarez, a
160 m. del pozo 4894.

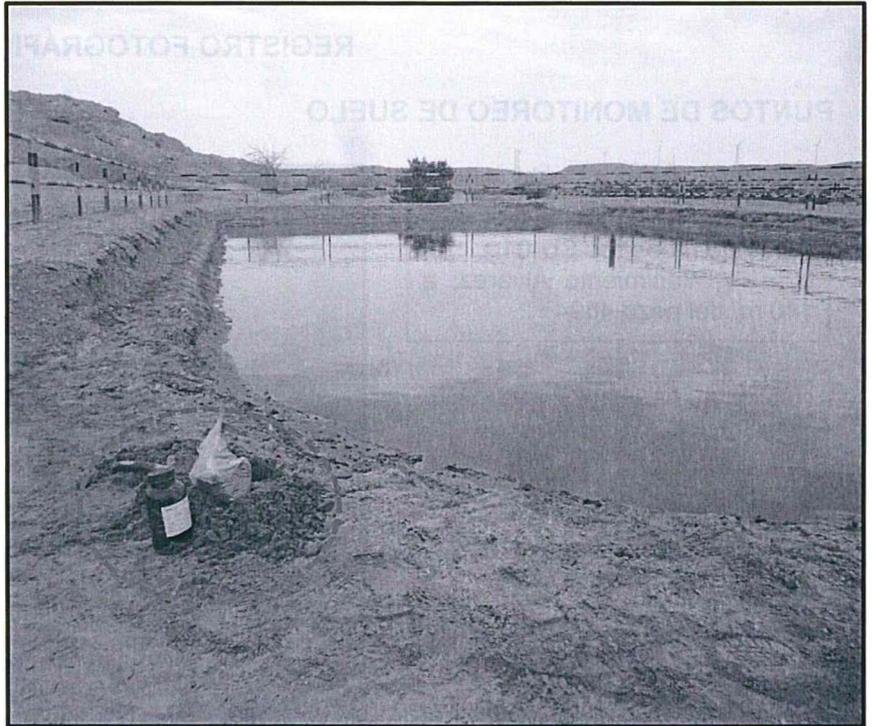
Fotografía N° 03
Punto de muestreo SU-03
Lote IV, subestación,
colindante a poza de
evaporación.

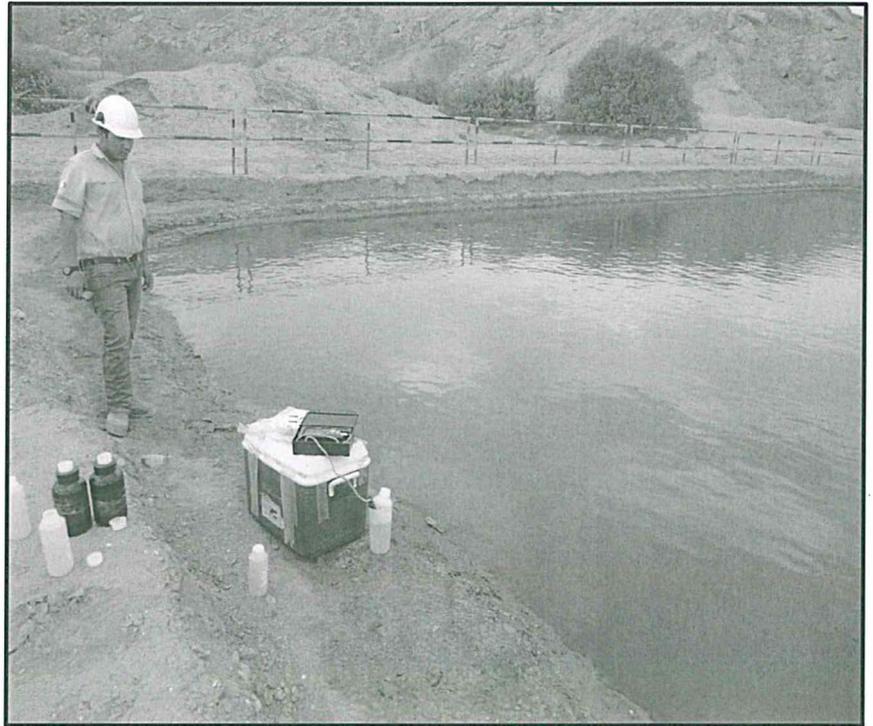
Código punto muestreo	Matriz	Coordenadas UTM (Datum WGS84)			Descripción
		Zona	Este	Norte	
EFLU-01	Efluente	17M	0477652	9499927	Poza de evaporación de la subestación perteneciente al Lote IV. Muestra levemente turbia y presencia moderada de sólidos sedimentados. El efluente de la poza no es vertido a ningún cuerpo receptor (ver observación I).

I En coordinación con el Ing. Eduardo Taype Huamán a cargo de la supervisión, se realizó la toma de muestra y medición de parámetros de campo (pH, Temperatura), debido a que no se evidenció visualmente la impermeabilidad de la poza y encontrarse indicios de posibles filtraciones al suelo.

Fotografía N° 01
Punto de muestreo EFLU-01
tomada de la poza de
evaporación de la sub
estación del Lote IV.
