## INFORME N° 750-2014-OEFA/DE-SDCA

ASUNTO : Reporte del Monitoreo Ambiental en el Marco de la Supervisión Especial, a la empresa Pluspetrol Norte S.A., llevado a cabo el 11 de marzo de 2014.

"Decenio de las Personas con Discapacidad en el Perú"  
"Año de la Promoción de la Industria Responsable y del Compromiso Climático"**REPORTE DE MONITOREO AMBIENTAL EN APOYO A LAS SUPERVISIONES DEL  
OEFA**

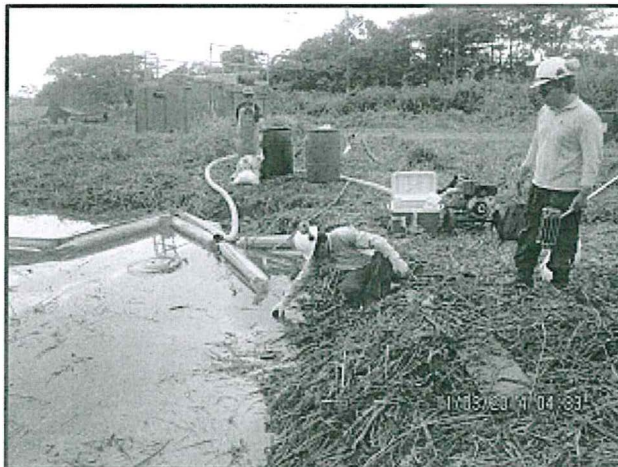
#### Fotografía N° 01 AS-01

--- No se tomaron los parámetros de campo de los puntos AS-01 y AS-02 debido a las características de las muestras (se constató una película de hidrocarburo de 1 cm aproximadamente de espesor) que imposibilitó su medición.

A 40 m del cruce de la válvula de compuerta de paso de la tubería de transmisión de Diesel de la Central Eléctrica N° 01 y N° 02.

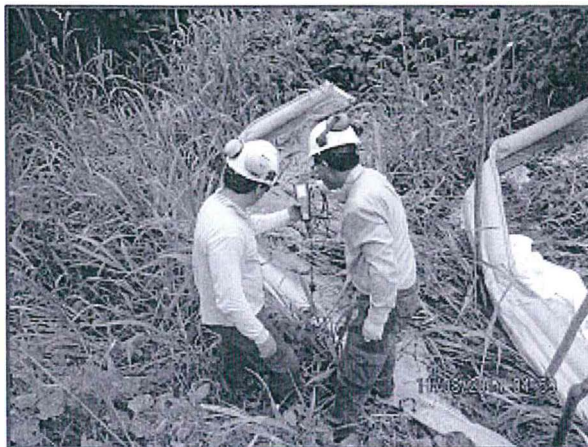
**Fotografía N° 03**  
**AS-03**

A 200 m del canal de drenaje que deriva las aguas hacia la quebrada Trompeterillos aportante del río Corrientes.

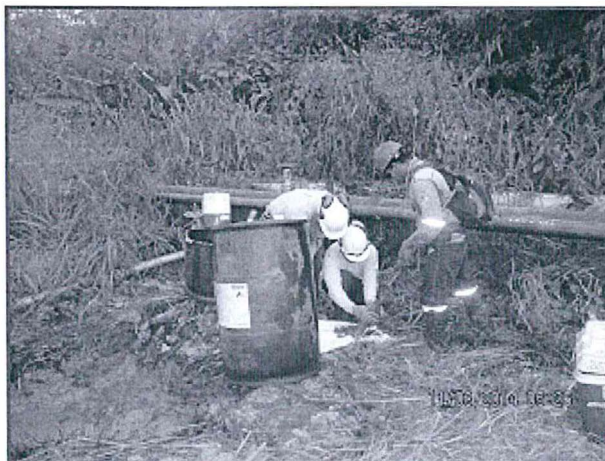
**Fotografía N° 04**  
**SU-01**

A 1,5 m de donde ocurrió la fuga de diésel de válvula de la compuerta que va a la Central Eléctrica N° 02.

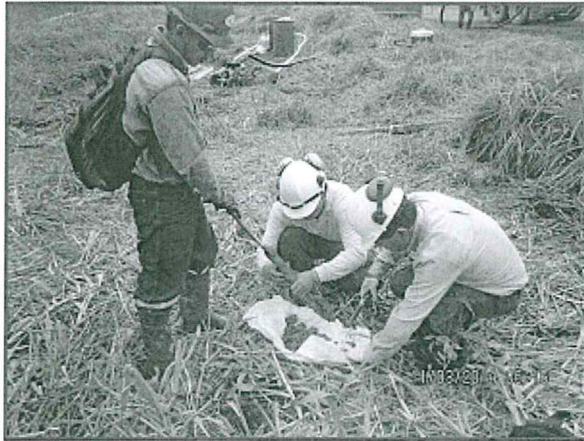
**Fotografía N° 05**  
**SU-02**

A 35 m de donde ocurrió la fuga de diésel de válvula de la compuerta que va a la Central Eléctrica N° 02.
