## INFORME N° 760 -2014-OEFA/DE-SDCA

ASUNTO : Reporte del Monitoreo Ambiental en el Marco de la Supervisión Regular de la Coordinación Pesquería para la Empresa PESQUERA RIBAUDO S.A. en el Distrito y Provincia de Paita, Región Piura.

FICHA EFLUENTE

## REPORTE DE MONITOREO AMBIENTAL EN APOYO A LAS SUPERVISIONES DEL OEFA

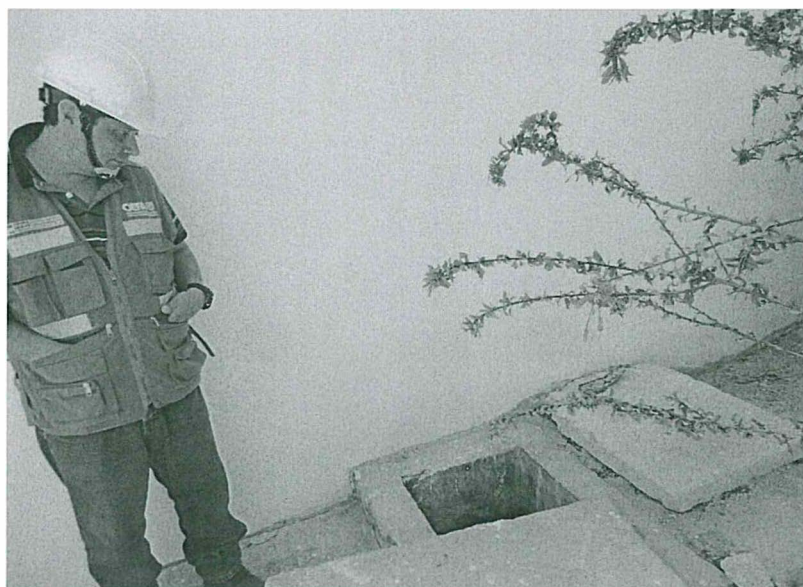
**Fotografía N° 01.** Punto de monitoreo (sin código) – caja de registro ubicada en la parte externa de la planta de congelado.

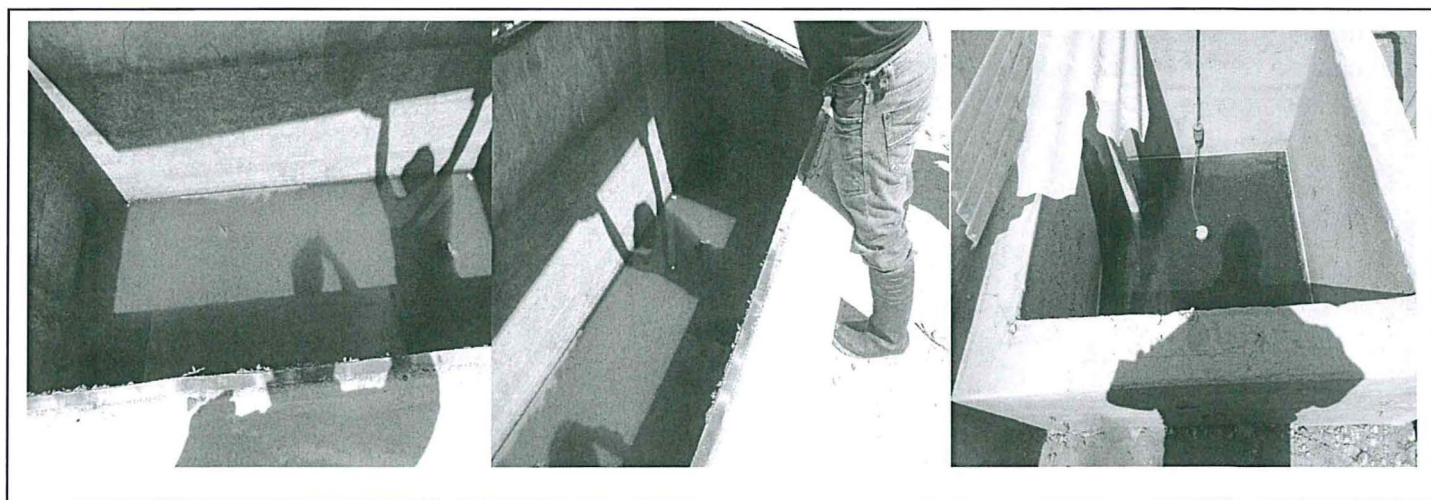
**Fotografía N° 02.** Planta de tratamiento de aguas residuales

**OBSERVACIONES:** Al revisar la información existente de Pesquera Ribaudó S.A. se identificó como punto de muestreo a la caja de registro ubicada a la salida de planta de congelado, dejándose sin muestrear el agua tratada de la PTAR (tratamiento biológico) y el agua de la caja de registro desde donde se desvía el agua vía tubería hacia el acantilado, puntos que por su importancia deberían ser donde se realicen los muestreos.
