INFORME N° 742-2014-OEFA/DE-SDCA

ASUNTO : Reporte del Monitoreo Ambiental en el Marco de la Supervisión Regular, a la empresa Sindicato Energético S.A. - SINERSA, llevado a cabo el 12 de junio de 2014.

"Decenio de las Personas con Discapacidad en el Perú"
"Año de la Promoción de la Industria Responsable y del Compromiso Climático"**REPORTE DE MONITOREO AMBIENTAL EN APOYO A LAS SUPERVISIONES DEL
OEFA**

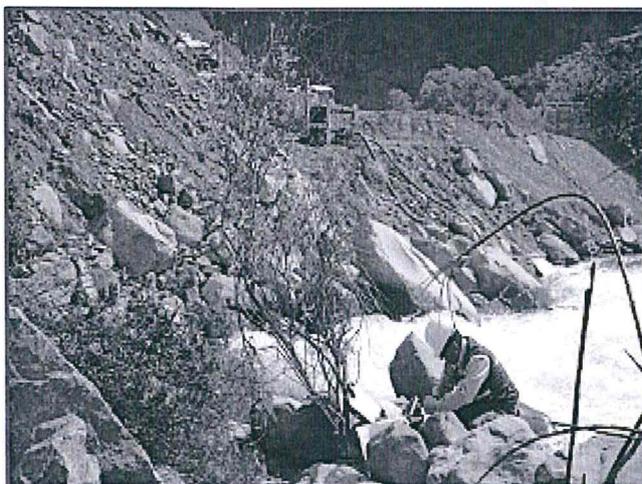
**Fotografía N° 01
AGU-01**

Río Chancay, aproximadamente a 50 m de la chancadora de la empresa ENERGO PROJEKT S.A. – zona de casa de máquinas de la Central Eléctrica Chancay.

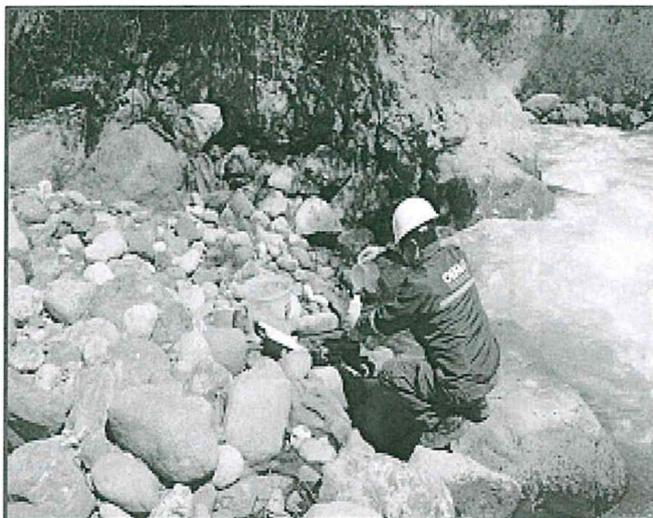
**Fotografía N° 02
AGU-02**

Río Chancay, aproximadamente entre
el Km 70 y 71 del tramo Huaral -
Huayllay, sub tramo Huillo III.

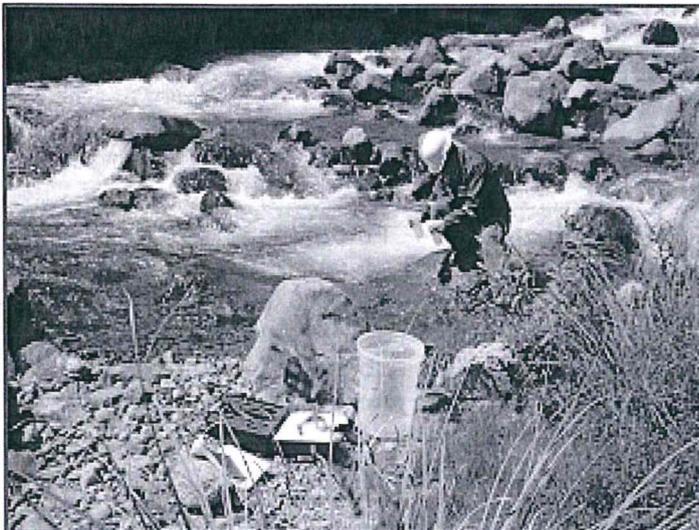
Fotografía N° 03 AGU-03

Río Baños, aproximadamente a 100 m antes de la confluencia con el río Chancay frente campamento ubicado en la zona de Bocatoma de la Central Eléctrica Chancay.
