INFORME N° 789 -2014-OEFA/DE-SDCA

Asunto : Reporte del monitoreo de calidad del aire en los alrededores de los Almacenes de Carbón y Escoria Siderúrgica de la Empresa Cemento Pacasmayo S.A.A, distrito de Salaverry, provincia de Trujillo.

Ministerio
del AmbienteOrganismo de Evaluación y
Fiscalización Ambiental - OEFA"Decenio de las Personas con Discapacidad en el Perú"
"Año de la Promoción de la Industria Responsable y del Compromiso Climático"**REPORTE DE MONITOREO DE CALIDAD DEL AIRE EN APOYO A LA
COORDINACIÓN DEL SUB. SECTOR DE INDUSTRIA DE LA DIRECCIÓN
DE SUPERVISIÓN****FICHA DE CALIDAD
DEL AIRE**

N° 004.- AI

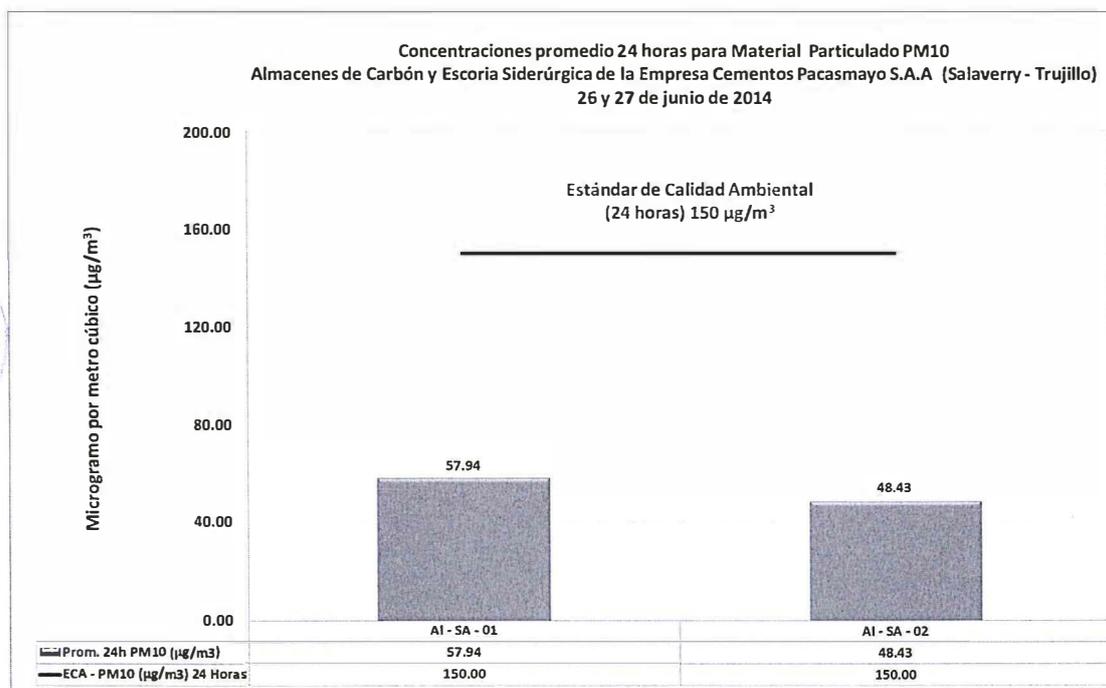
Gráfica N° 01 – PM10 (AI-SA-01 y AI-SA-02)

Código de Punto de Monitoreo	Período	Resultado ($\mu\text{g}/\text{m}^3$)	ECA ($\mu\text{g}/\text{m}^3$) D.S. 074-2001-PCM
AI-SA-01	24 horas	57.94	150
AI-SA-02	24 horas	48.43	150

| <ul style="list-style-type: none">Las concentraciones de Material Particulado menor a 10 micras (PM10) durante el período de monitoreo del 26 y 27 de junio de 2014, no superan el Estándar Nacional de Calidad Ambiental para aire ($150 \mu\text{g}/\text{m}^3$ para 24 horas). |

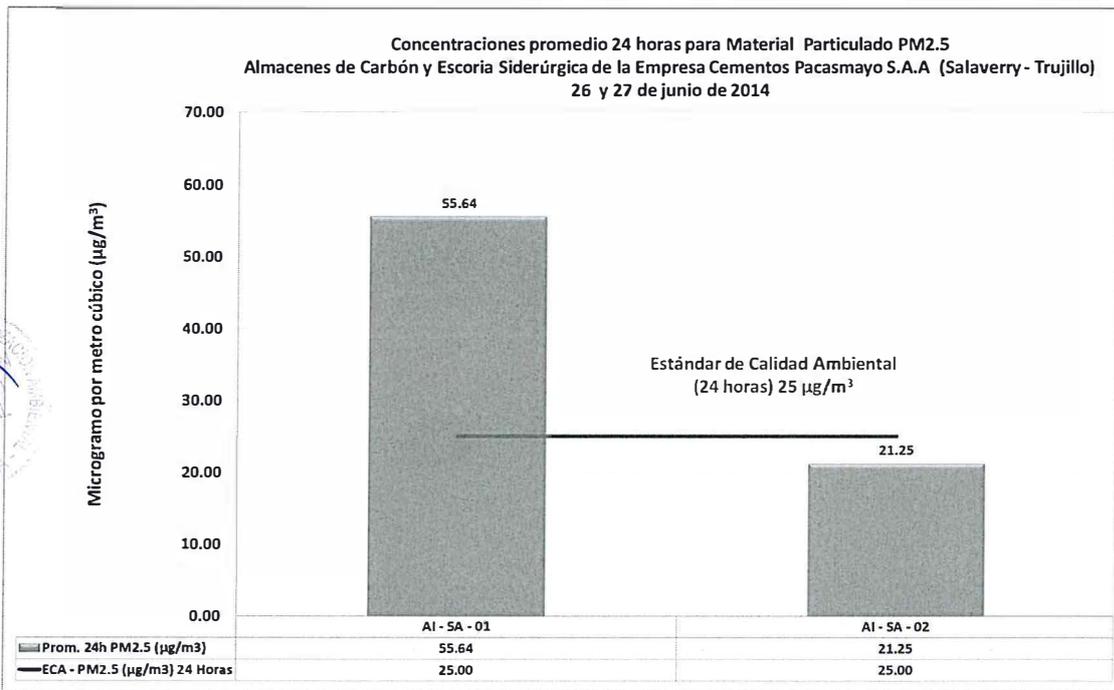
Gráfica N° 02 – PM2.5 (AI-SA-01 y AI-SA-02)

Código de Punto de Monitoreo	Período	Resultado ($\mu\text{g}/\text{m}^3$)	ECA ($\mu\text{g}/\text{m}^3$) D.S. 003-2008-MINAM
AI-SA-01	24 horas	55.64	25
AI-SA-02	24 horas	21.25	25

| <ul style="list-style-type: none">La concentración de Material Particulado menor a 2.5 micras (PM2.5) en el punto AI-SA-01 obtenida fue de $55.64 \text{ mg}/\text{m}^3$, cuyo valor superó el Estándar Nacional de Calidad Ambiental para aire ($25 \mu\text{g}/\text{m}^3$ para 24 horas) durante el período de monitoreo del 26 y 27 de junio de 2014. |

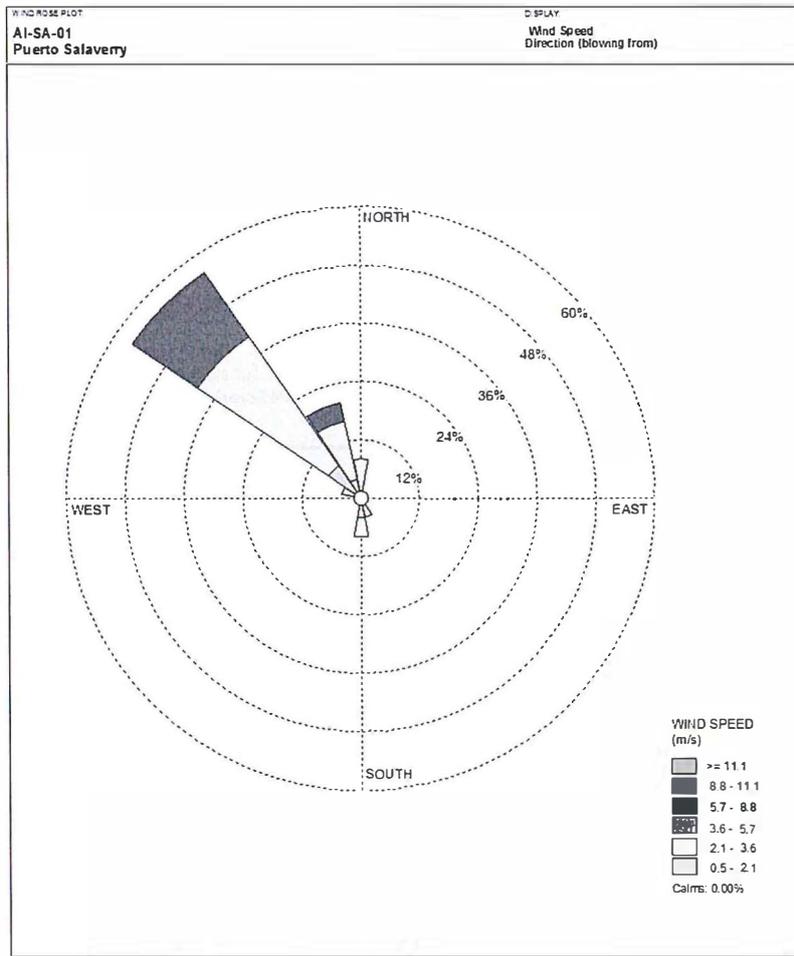
Gráfica N° 03 – ROSA DE VIENTOS (AI-SA-01)

Estación Meteorológica	Temperatura (°C)	Presión Barométrica (mmHg)	Velocidad (m/s)
Promedio	21.20	757.29	2.72
Máximo	23.00	758.5	4.17
Mínimo	19.90	756.2	1.80

| <ul style="list-style-type: none">La predominancia de los vientos en el punto AI-SA-01 fue de oeste nor oeste hacia sur este sur con una velocidad de 2.72 m/s. Es preciso mencionar que los vientos provienen de la zona de la población de Salaverry hacia la zona del almacén de carbón de la Empresa Pacasmayo. |

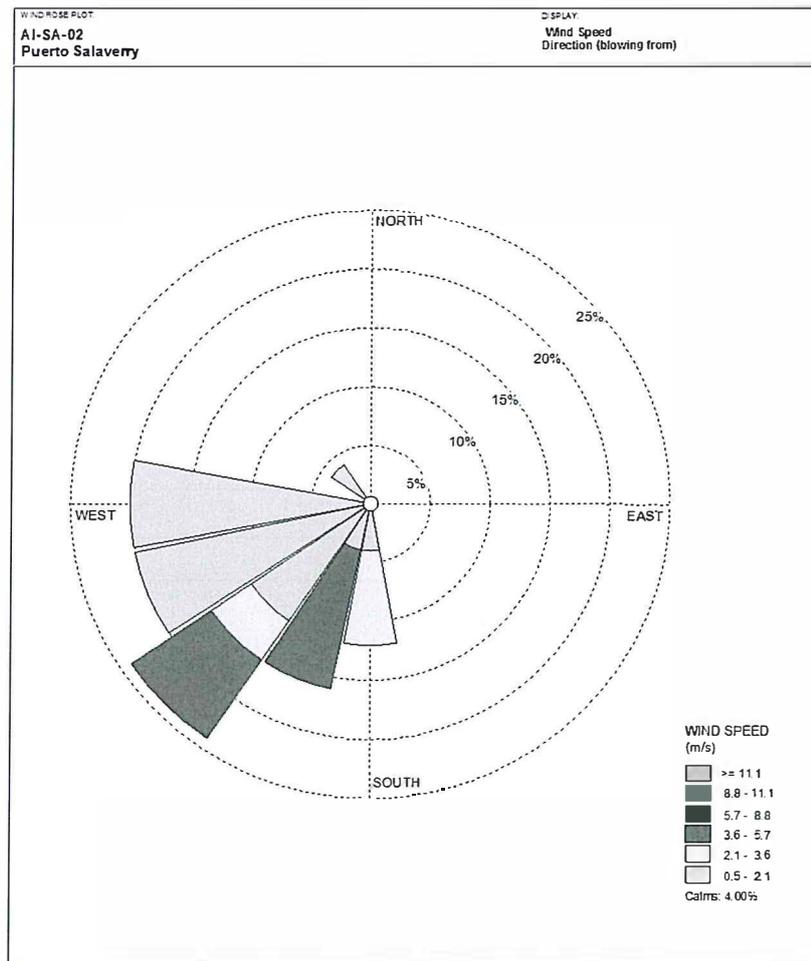
Gráfica N° 04 – ROSA DE VIENTOS (AI-SA-02)

Estación Meteorológica	Temperatura (°C)	Presión Barométrica (mmHg)	Velocidad (m/s)
Promedio	21.64	751.16	1.89
Máximo	29.02	760.30	4.77
Mínimo	15.05	734.20	0.01

| <ul style="list-style-type: none">La predominancia de los vientos en el punto AI-SA-02 fue compartida en 02 direcciones. La mayor predominancia es de sur oeste a nor este y en menor cantidad fue de oeste a este con una velocidad de vientos de 1.89 m/s. Es preciso mencionar que los vientos provienen de la zona donde se encuentra los almacenes de Carbón de la Empresa Pacasmayo a la zona de ubicación del punto de monitoreo. |

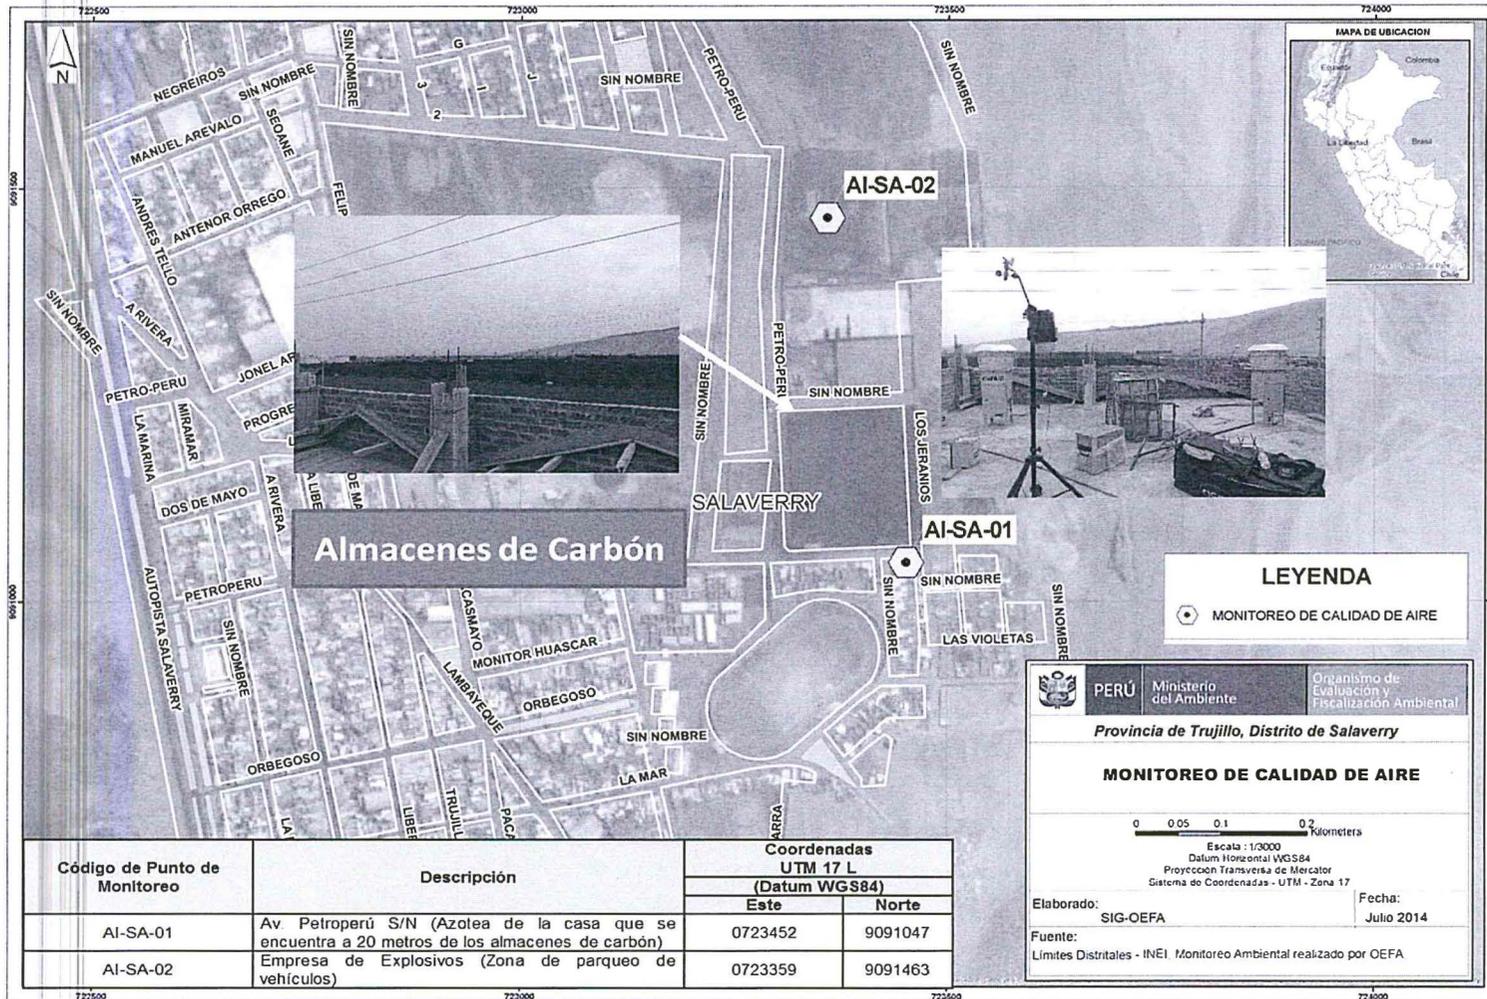
ANEXO 2: Mapa de ubicación de los puntos de monitoreo de calidad del aire.

Código de Punto de Monitoreo	Descripción ¹	Coordenadas UTM 17 L	
		WGS84	
		Este	Norte
AI-SA-01	Av. Petroperú S/N (Azotea de la casa que se encuentra a 20 metros de los Almacenes de Carbón)	0723452	9091047
AI-SA-02	Empresa de Explosivos (Zona de parqueo de vehículos)	0723359	9091463

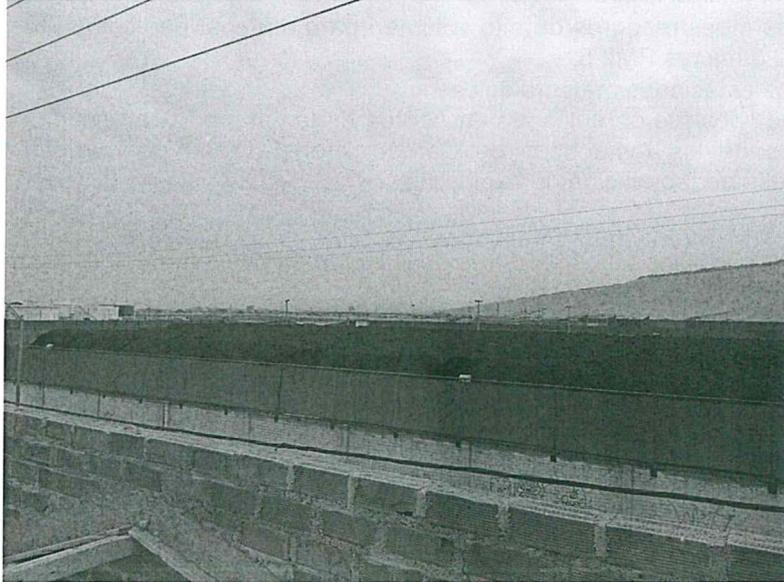
Fotografía N° 01. Almacenes de Carbón y Escoria Siderúrgica de la Empresa Cemento Pacasmayo S.A.A.

En la fotografía N° 01 se observa el interior de los Almacenes de Carbón de la Empresa Pacasmayo S.A.A. con montículos de material (carbón y escoria siderúrgica), el almacén se encuentra ubicado en la Avenida Petroperú S/N del puerto Salaverry.

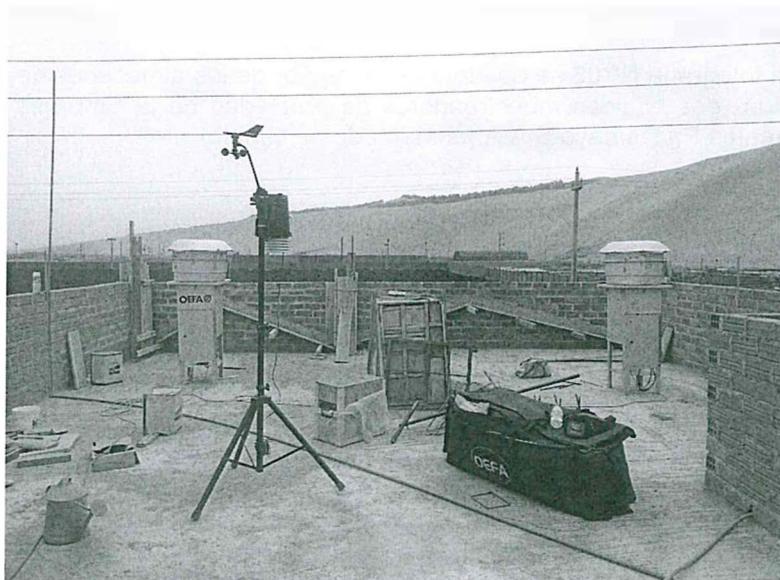
Fotografía N° 02 Muestreadores de alto volumen para Material Particulado PM10, PM2.5 y Estación Meteorológica

En la fotografía N° 02, se observa el equipamiento utilizado para el monitoreo de calidad del aire (26 y 27 de junio 2014). El equipo utilizado consta de:

- Dos muestreadores de alto volumen para material particulado menores a 10 micras PM10.
- Dos muestreadores de alto volumen para material particulado menores a 2.5 micras PM2.5.
- Dos estaciones meteorológicas.

Los equipos fueron ubicados en Azotea de la casa que se encuentra a 20 metros de los Almacenes de Carbón y en la zona de parqueo de la empresa de fabricación de explosivos.

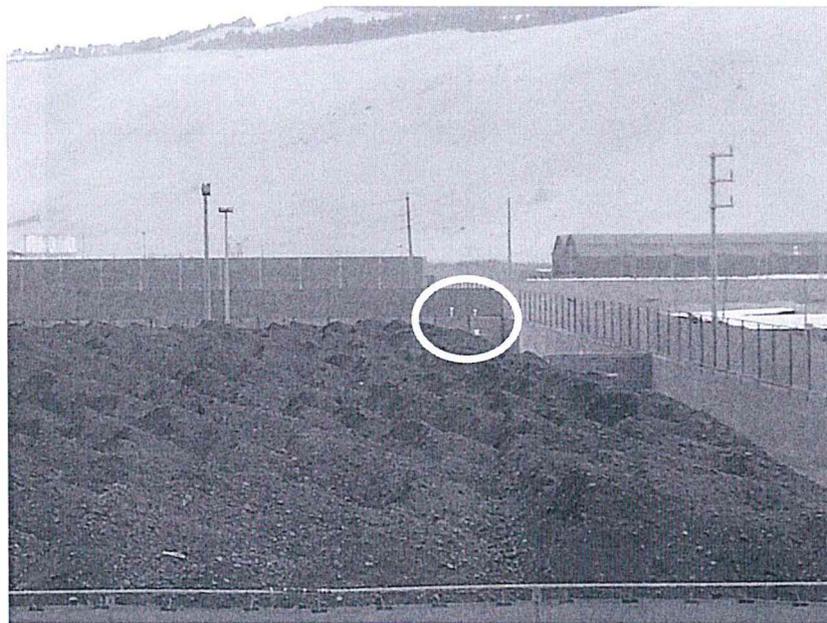
Fotografía N° 03 Equipos Muestreadores de la Empresa de Cementos Pacasmayo S.A.A.

En la fotografía N° 03 se observa en el interior de los almacenes de Carbón dos equipos muestreadores de propiedad de la Empresa Cementos Pacasmayo S.A.A (enmarcado en círculo).

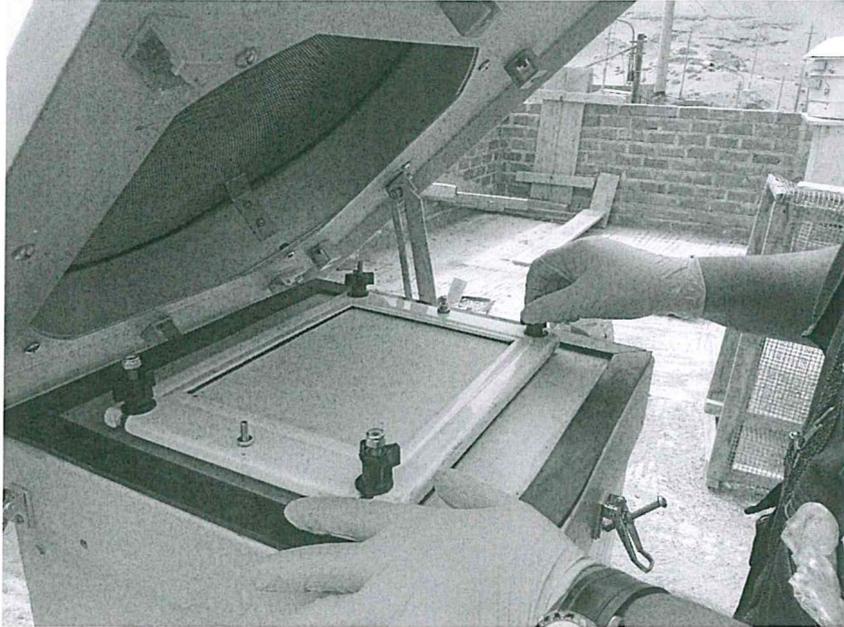
Fotografía N° 04 Recojo de Filtro muestreado

En las fotografías N° 04 se observa el recojo del filtro utilizado, luego de finalizado el monitoreo de calidad del aire.
