**INFORME N° 477 -2014-OEFA/DE-SDCA**

ASUNTO : Identificación de sitios contaminados del componente suelo en la cuenca del río Tigre en el área de influencia del Lote 1-AB de la empresa Pluspetrol Norte S.A., en la región Loreto, realizado del 14 al 30 de marzo de 2014.

FECHA : San Isidro, 08 JUL. 2014

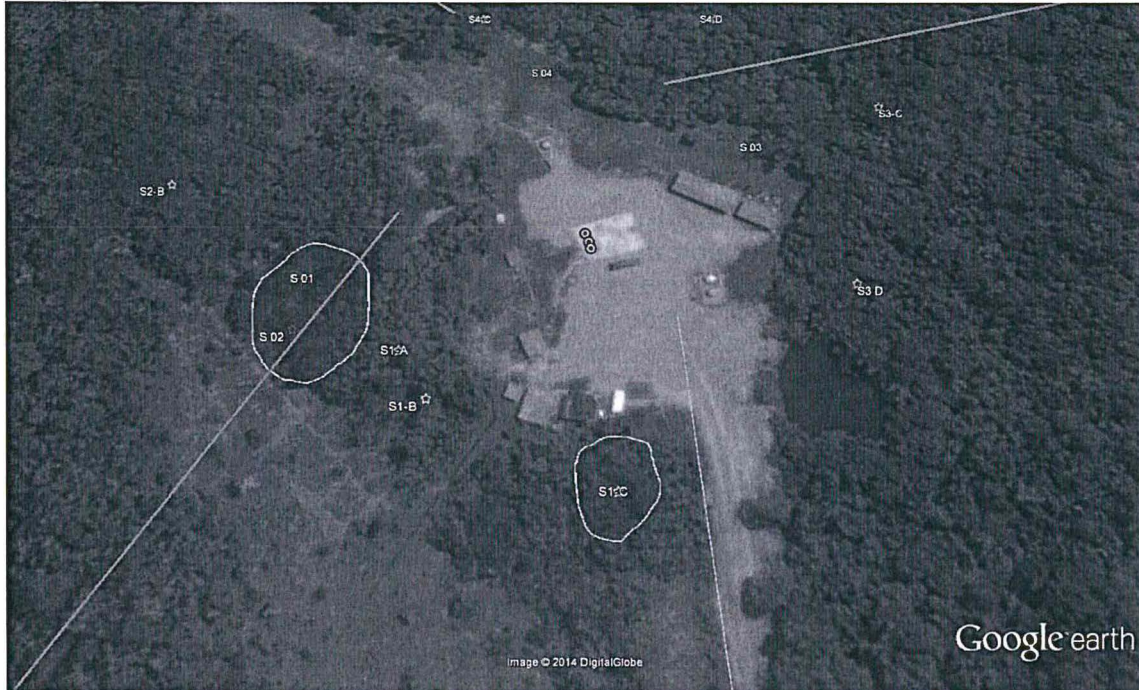
Imagen N° 01

El sitio identificado se encuentra cercano a los Pozos San Jacinto 10, 11 y 12, para ser precisos hacia el lado Oeste y Sur de los mencionados pozos. Es de mencionar que los puntos S-01 y S-02 se encuentran próximos entre sí, ambos puntos registraron presencia del metal cadmio y solo el punto S-02 registro al metal bario, para ambos casos se registró valores por encima de los establecidos en los ECA para suelos Agrícola (ver cuadro anterior).

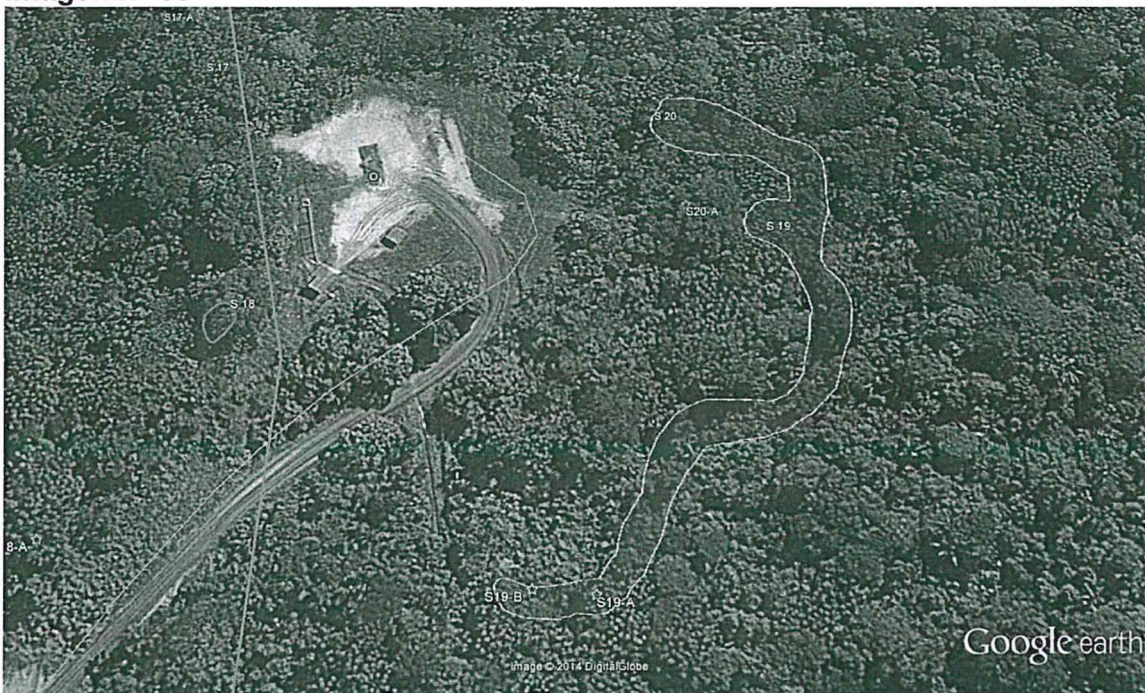
Imagen N° 06

Los puntos críticos S-19 y S-20, se encuentra ubicado al lado Sureste del pozo San Jacinto 6, ambos puntos se encuentran cercanos entre sí, sobre pequeñas quebradas sinuosas que llegan a unirse aguas abajo de estas. De acuerdo a los resultados analíticos obtenidos en el segundo monitoreo y a la metodología aplicada para la determinación de sitios contaminados se identificó el sitio contaminado (Imagen N° 06). El lugar se encuentra sobre un área densa de vegetales de tallo mediano a alto.

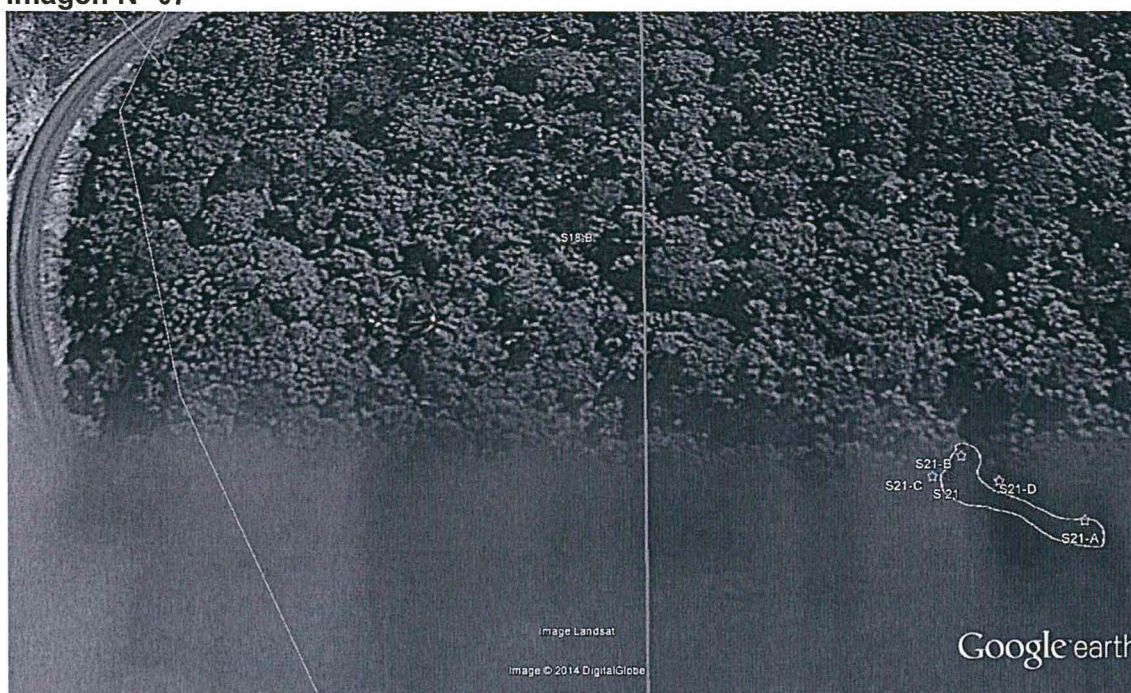
Imagen N° 07

El punto crítico S-21, se encuentra ubicado al lado izquierdo del derecho de vía del oleoducto que une al pozo San Jacinto 6 con el pozo San Jacinto 24. De acuerdo a los resultados analíticos obtenidos en el segundo monitoreo y a la metodología aplicada para la determinación de sitios contaminados se identificó al sitio contaminado (Imagen N° 07). El lugar se encuentra sobre un área densa de vegetales de tallo mediano.

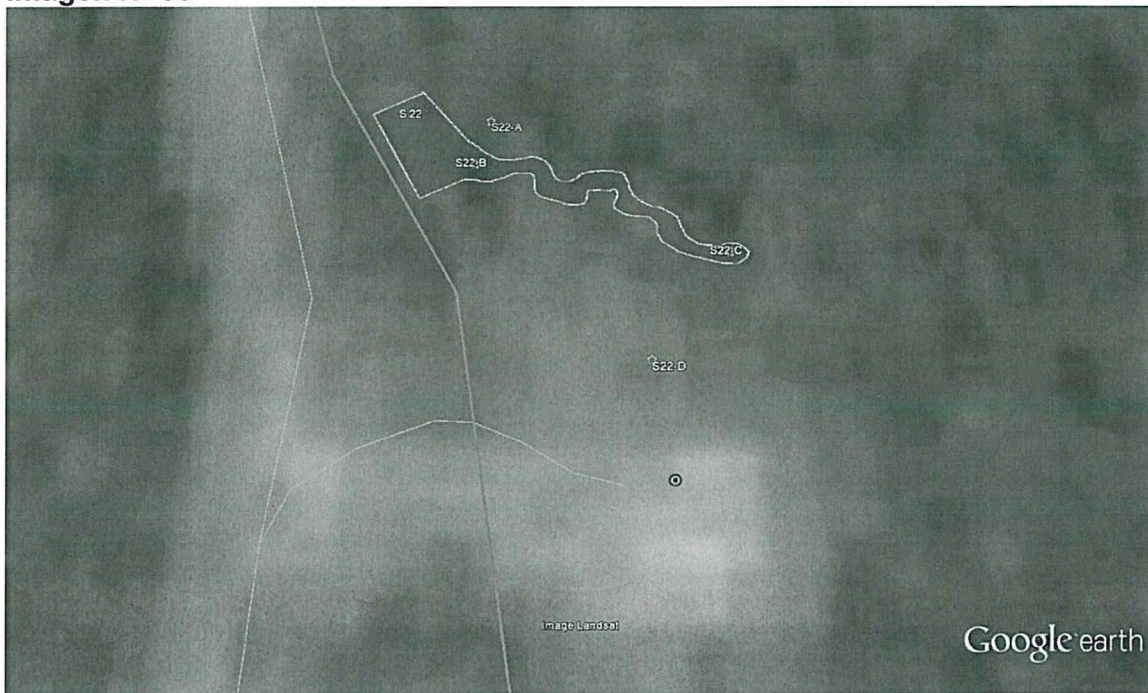
Imagen N° 08

El punto crítico S-22, se encuentra ubicado al lado izquierdo del derecho de vía del oleoducto que une al pozo San Jacinto 6 con el pozo San Jacinto 24. De acuerdo a los resultados analíticos obtenidos en el segundo monitoreo y a la metodología aplicada para la determinación de sitios contaminados se identificó al sitio contaminado (Imagen N° 08). El lugar se encuentra sobre un área densa de vegetales de tallo mediano.

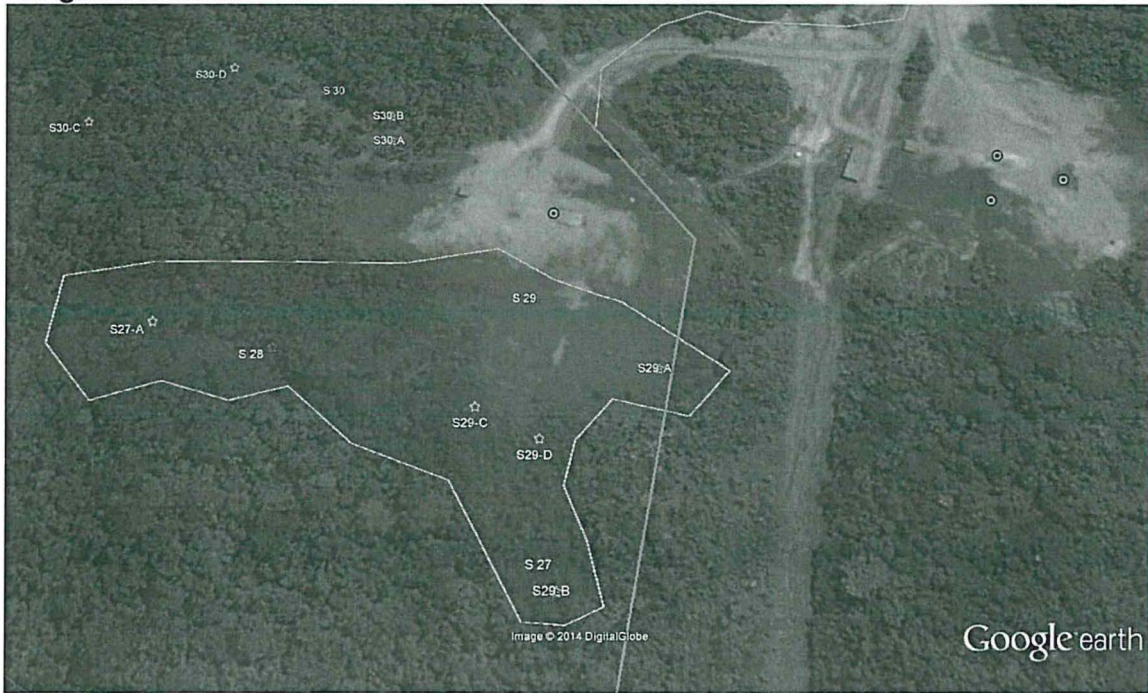
Imagen N° 12

Los puntos críticos S-27, S-28 y S-29, se encuentran ubicados dentro del área de influencia del pozo San Jacinto 27H, hacia el lado suroeste, y cercanos entre sí. Dada la cercanía entre ellos, a los resultados analíticos obtenidos en el segundo monitoreo y a la metodología aplicada en la determinación del sitio contaminado, permitió la identificación del sitio contaminado tal como se muestra en la Imagen N° 12.

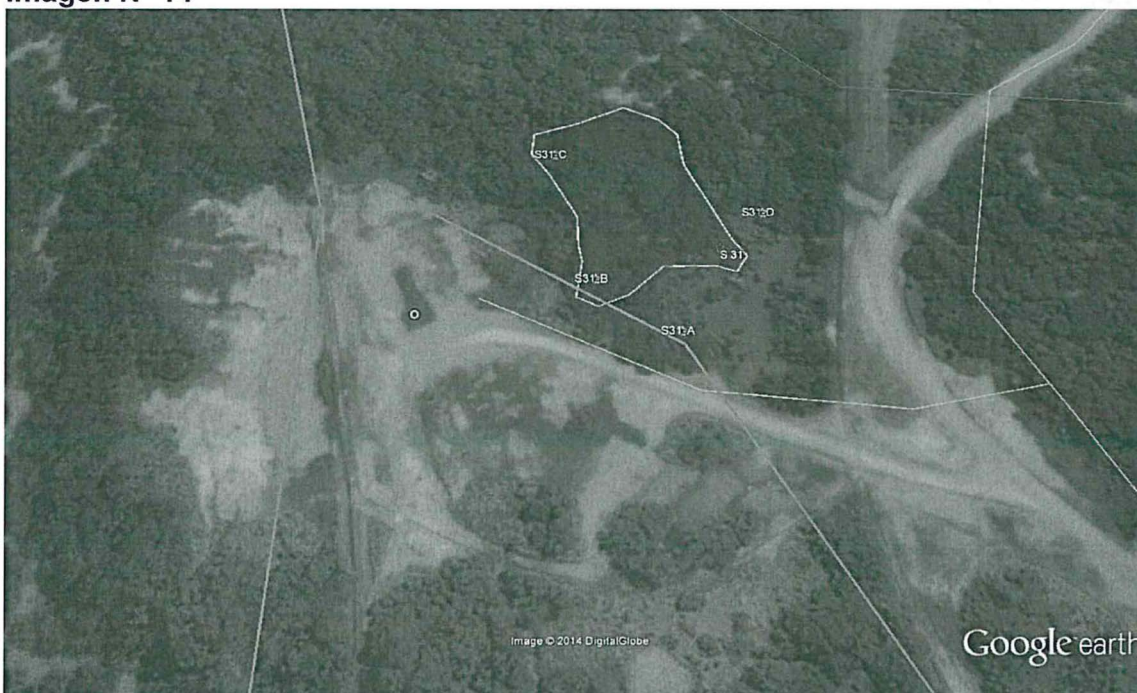
Imagen N° 14

El punto crítico S-31, se encuentra ubicado dentro del área de influencia del pozo San Jacinto 23H, hacia el lado noreste. El punto S-31, fue identificado como punto crítico al evidenciarse la presencia del metal cadmio en una concentración que superó los ECA para suelo Agrícola.

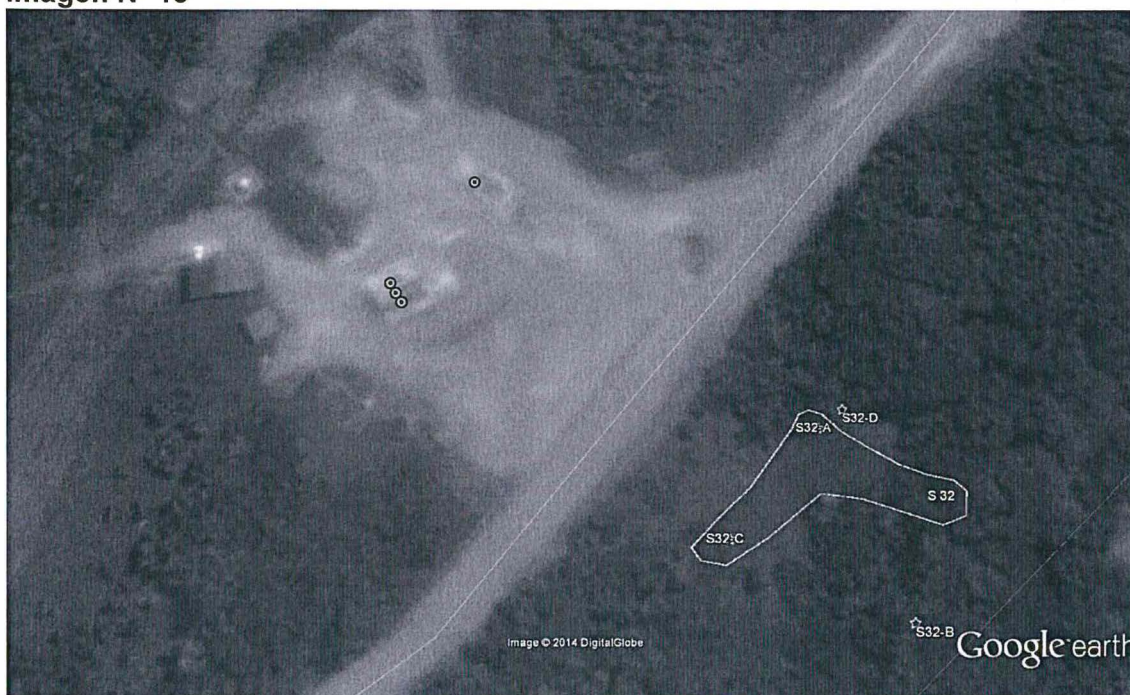
Imagen N° 15

El punto crítico S-32, se encuentra ubicado al lado sureste de los pozos San Jacinto 1, 8, 9 y 15. El punto S-32, fue identificado como punto crítico al evidenciarse presencia del metal cadmio en concentraciones que llegaron a superar los ECA para suelo Agrícola.

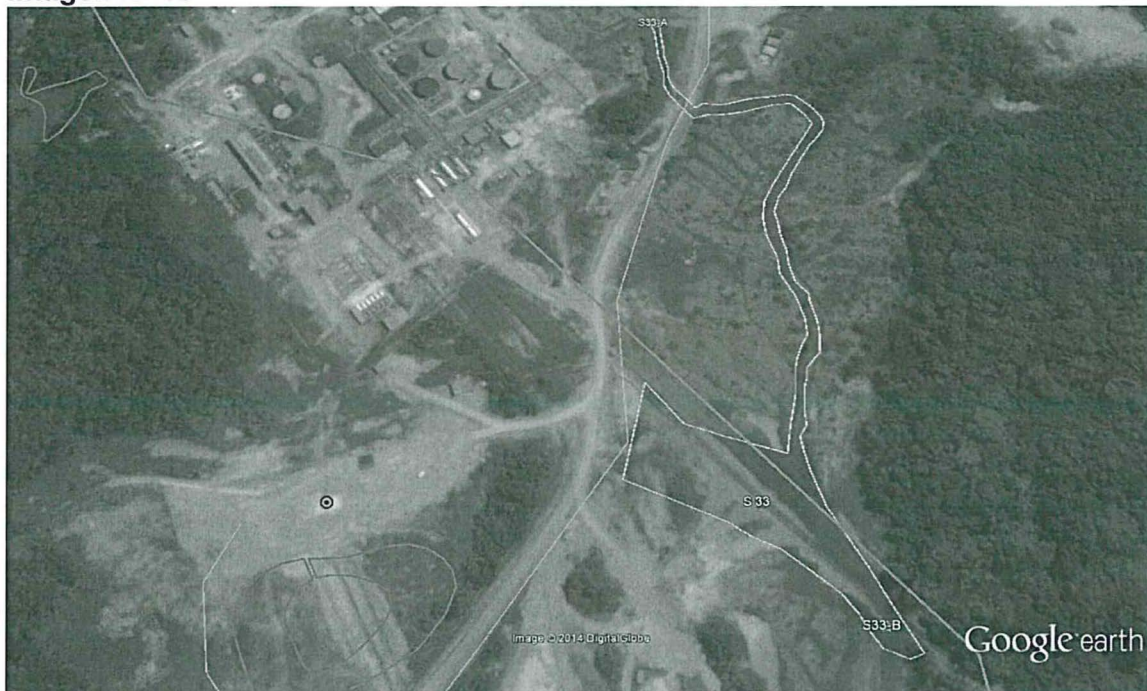
Imagen N° 16

El punto crítico S-33, se encuentra ubicado al lado sureste del campamento San Jacinto así como de los pozos San Jacinto 28H, 13 y 14.

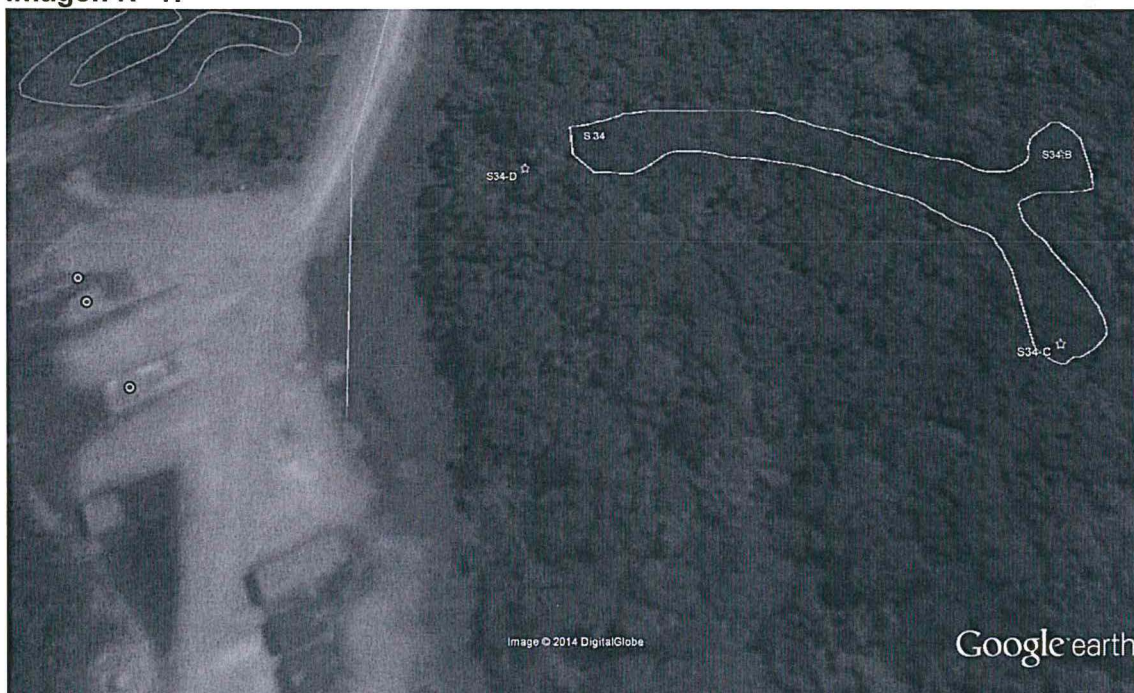
Imagen N° 17

El punto crítico S-34, se encuentra ubicado al lado este de los pozos San Jacinto 16, 17 y 20. El punto S-34, fue identificado como punto crítico al evidenciarse presencia de hidrocarburos en su fracción media y del metal cadmio en concentraciones que superaron los ECA para suelo Agrícola.

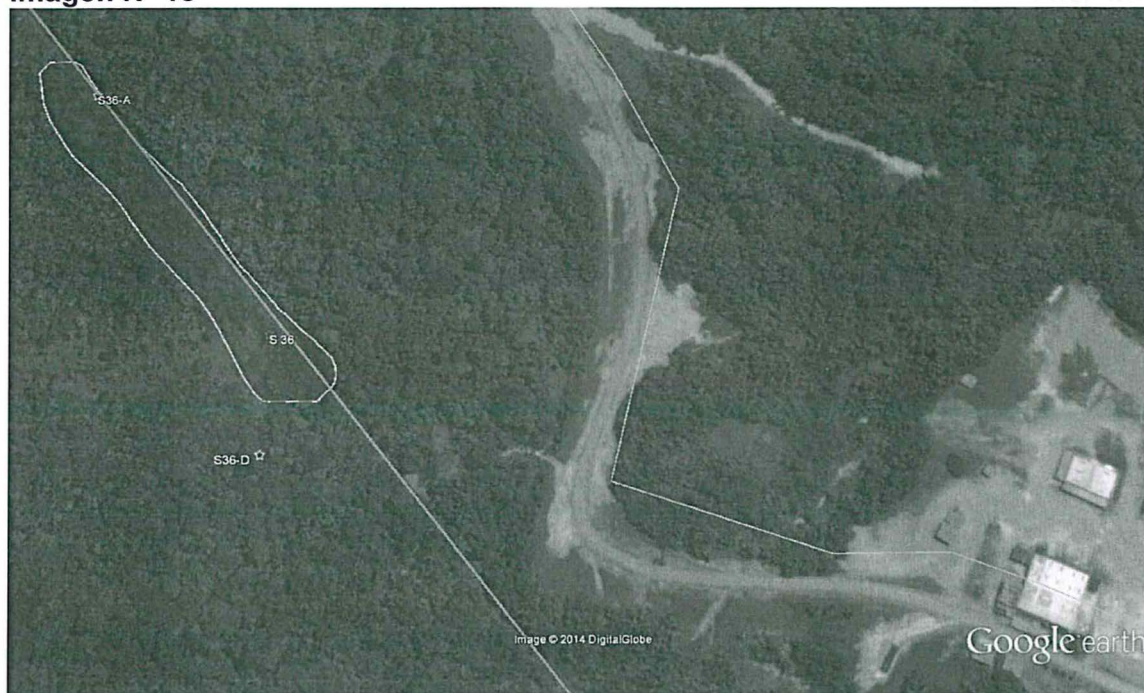
Imagen N° 18

El punto crítico S-36, se encuentra ubicado al lado oeste de los pozos San Jacinto 2, 3 y 4. El punto S-36, fue identificado como punto crítico al evidenciarse presencia del metal cadmio en concentraciones que superaron los ECA para suelo Agrícola.

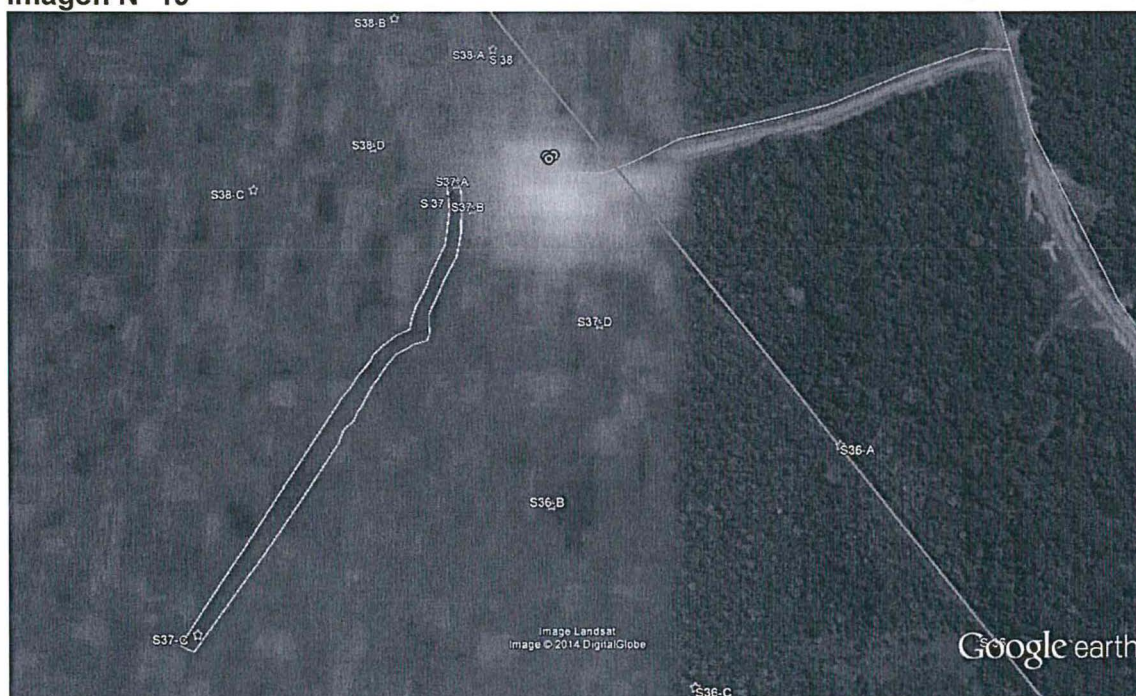
Imagen N° 19

El punto crítico S-37, se encuentra ubicado al lado suroeste de los pozos San Jacinto 2,3 y 4. El punto S-37, fue identificado como punto crítico al evidenciarse presencia de hidrocarburos en su fracción media en concentraciones que superaron los ECA para suelo Agrícola.

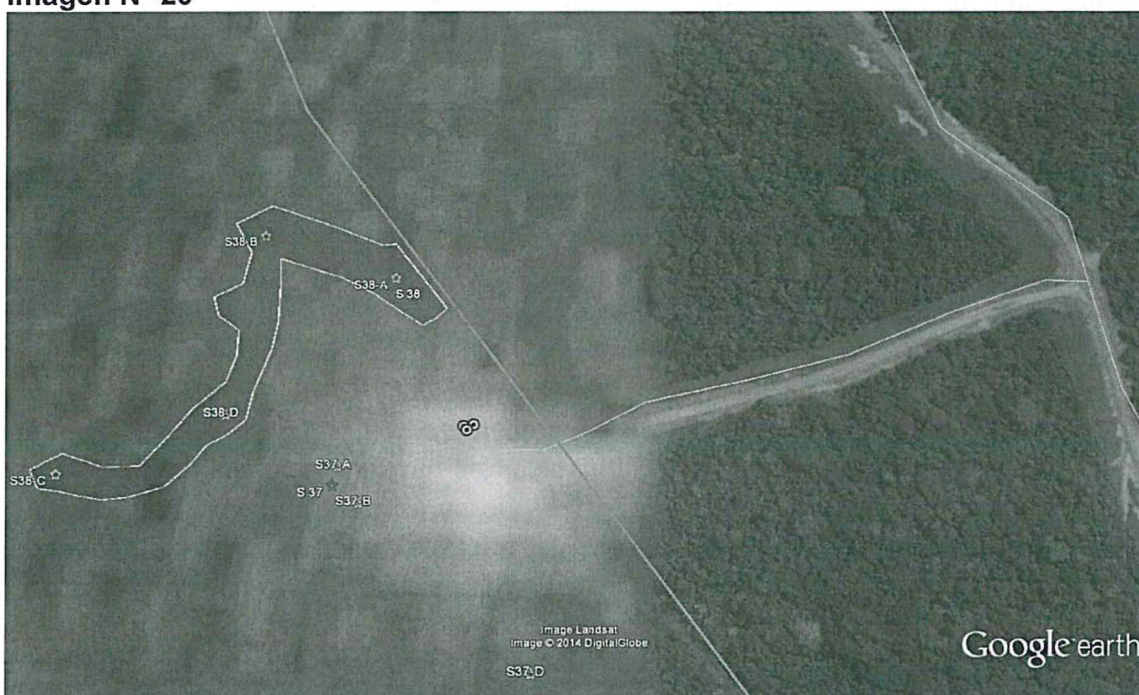
Imagen N° 20

El punto crítico S-38, se encuentra ubicado al lado noroeste de los pozos San Jacinto 2, 3 y 4. El punto S-38, fue identificado como punto crítico al evidenciarse presencia del metal cadmio en concentraciones que superaron los ECA para suelo Agrícola.

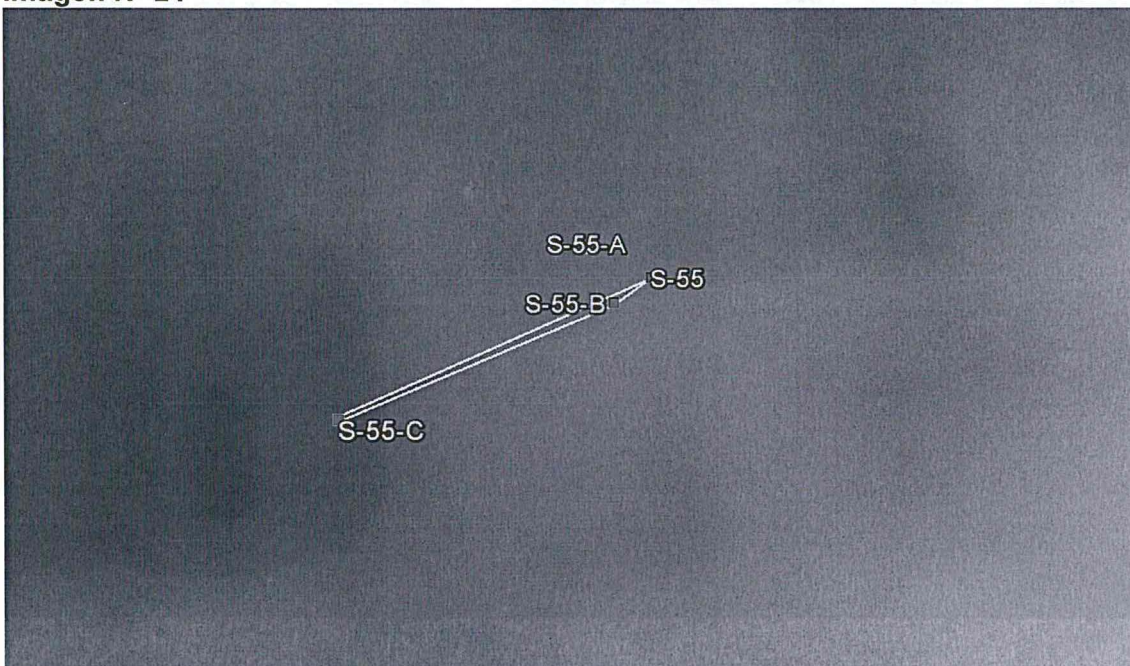
Imagen N° 24

El punto crítico S-55, se encuentran ubicado al lado noreste y noroeste respectivamente de los pozos Shivyac 15 y 16. El punto S-55, fue identificado como punto crítico al evidenciarse presencia de hidrocarburos en su fracción media y pesada (S-55) en concentraciones que superaron los ECA para suelo Agrícola.

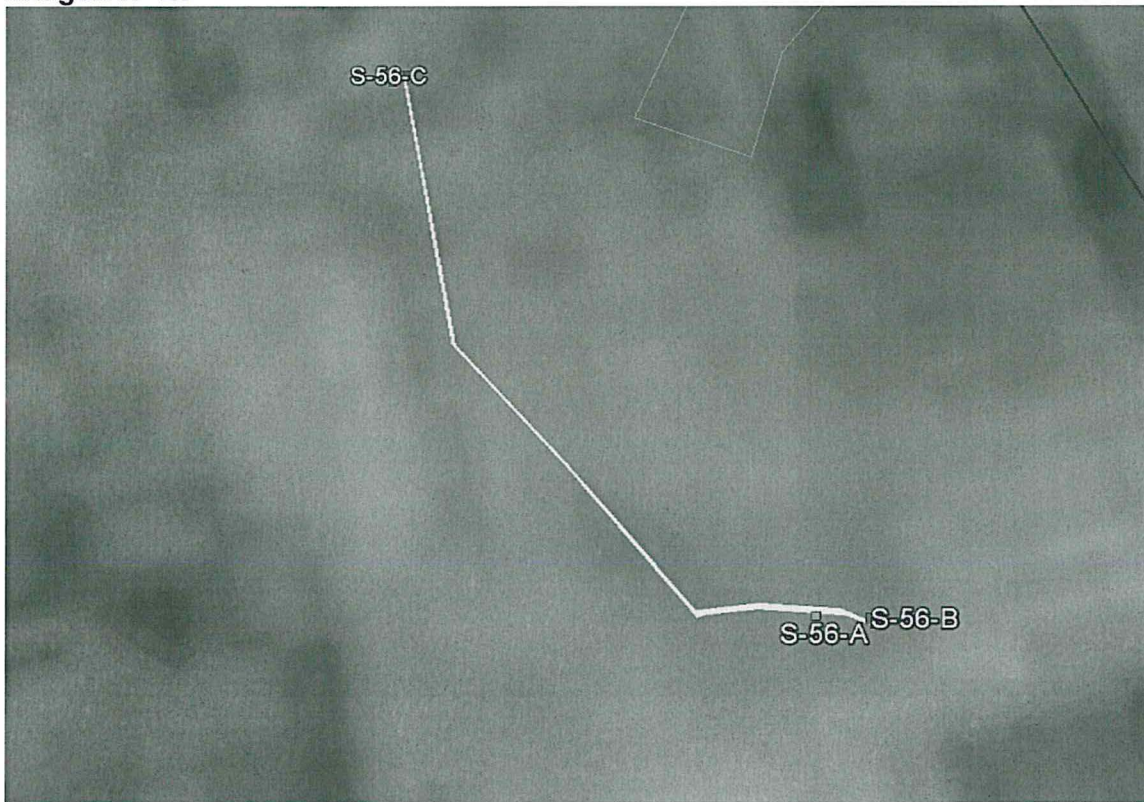
Imagen N° 25

El punto crítico S-56, se encuentran ubicado al lado noroeste del pozo Shiviyaq 26. El punto S-56, fue identificado como punto crítico al evidenciarse presencia de hidrocarburos en su fracción media y pesada así como el metal cadmio en concentraciones que superaron los ECA para suelo Agrícola.

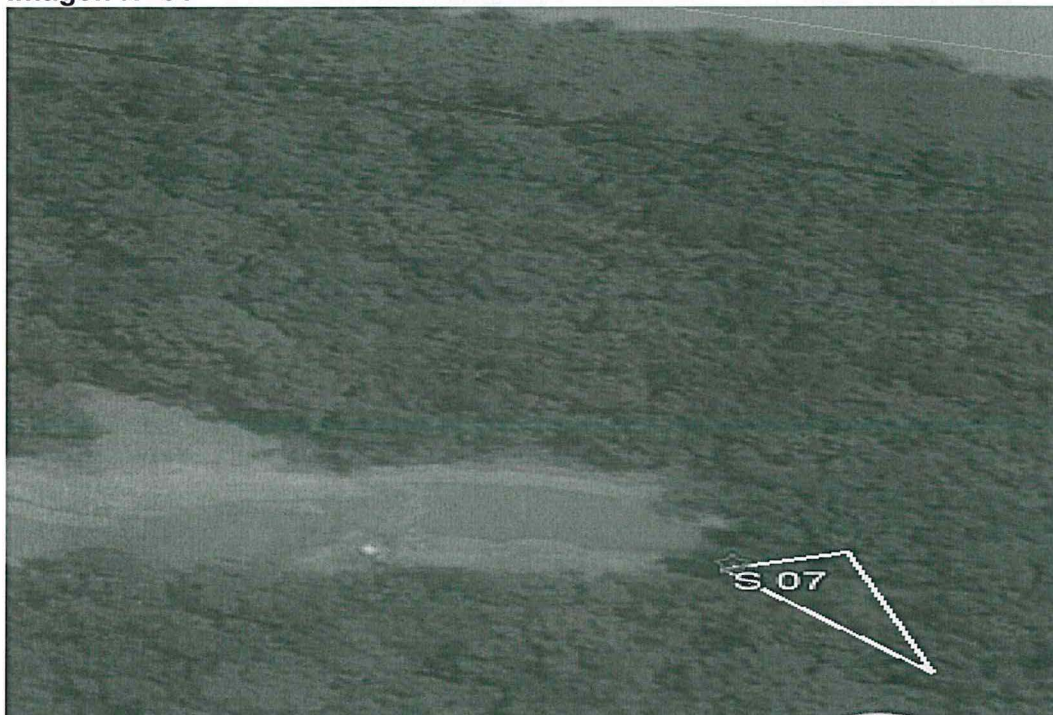
Imagen N° 31

El punto crítico S-07, en el sector de Marsella se encuentran ubicado en la ex refinería Marsella en la margen derecha del río Tigre, frente a la comunidad San Jose de Marsella. El punto S-07, fue identificado como punto crítico al evidenciarse la presencia de hidrocarburos en su fracción media y pesada en concentraciones que superaron los ECA para suelo Agrícola.

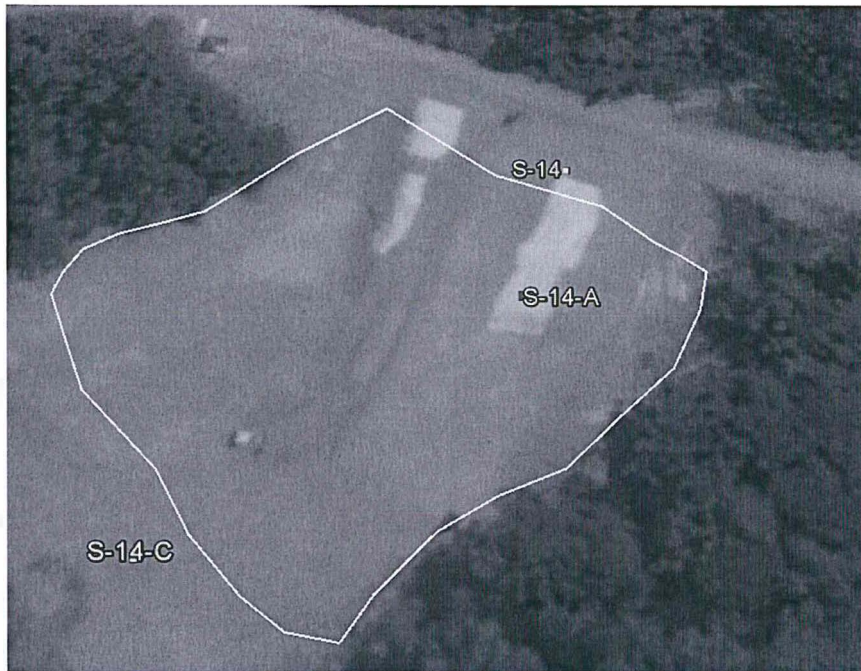
Imagen N° 32

El punto crítico S-14, en el sector de Marsella se encuentran ubicado en la zona de relleno, al costado de la carretera de acceso a la ex refinería Marsella. El punto S-14, fue identificado como punto crítico al evidenciarse la presencia del metal cadmio en concentraciones que superaron los ECA para suelo Agrícola.

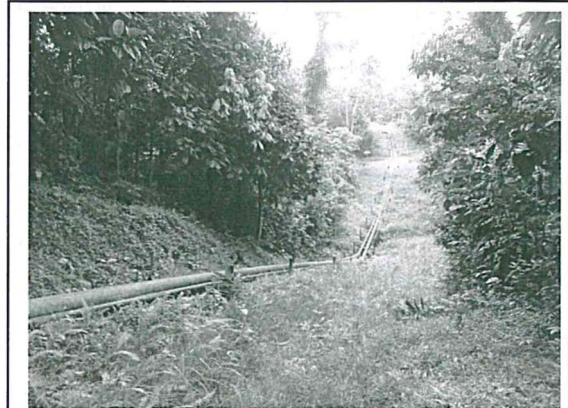
En base a esto, la fisiografía de la zona pertenece de relieves denudacionales, que presentan un ligero grado de disección, con laderas de pendientes de 8 a 15% y cimas angostas, cuyas alturas respecto al nivel de base local no superan los 20 m. Estos relieves se ven favorecidos por una serie de quebradas pequeñas que drenan el agua de escorrentía hacia las zonas más bajas; caracterizándose por su buen drenaje interno y escorrentía superficial rápida. Este es el caso de San Jacinto al norte del área de estudio (Foto 1).

Foto 1.- Área de influencia en la localidad de San Jacinto.

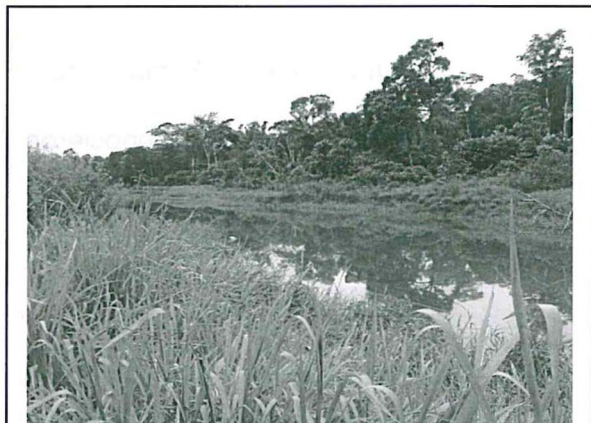
Existen también zonas de características donde las lomadas y colinas no exceden los 10 m., y presentan zonas de inundación alta y la disección de las terrazas son de carácter bajo. Las pendientes no sobrepasan el 10%. Estas zonas se caracterizan por presentar abundantes superficies de aguajales y en épocas de fuerte lluvia la zona se inunda en buen porcentaje. En esta zona se encuentran las localidades de San José de Marsella y Nuevo Remanente y Forestal (Foto 2).

Foto 2.- Área de influencia en la localidad de San José de Marsella.

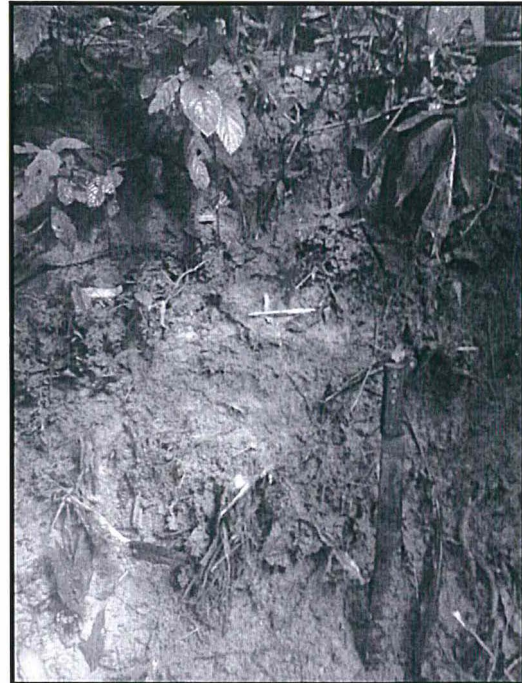
Este tipo de suelos se encuentran ubicados en terrazas bajas eventualmente inundables, plano depresionado a ligeramente inclinados de pendiente bajas, originados a partir de sedimentos aluviales recientes. Los suelos son poco permeables y baja porosidad, estratificados. Son superficiales limitados por la presencia de un nivel freático fluctuante; color pardo grisáceo muy oscuro a gris claro, algunas veces con coloraciones rojizas muy tenues y de textura limo arcillosa a arcillosa. El drenaje natural es muy pobre, debido a que se encuentran en relieves ligeramente depresionado, con aportes de escorrentía y filtraciones de áreas vecinas o desbordes de ríos (Foto 3).

Foto 3. Suelo limo a limo arcilloso en la localidad de San Jacinto.

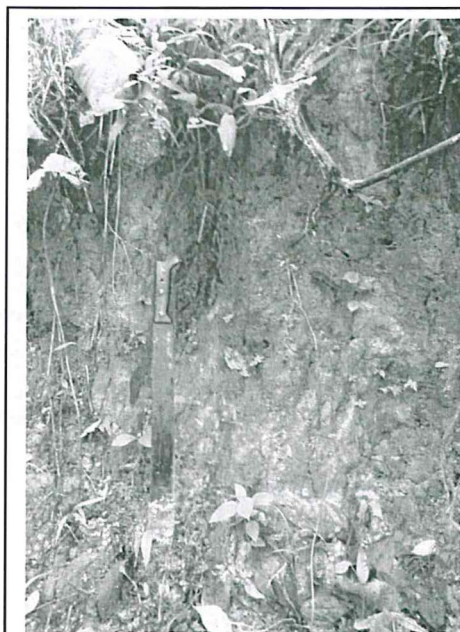
Los suelos que se presentan se encuentran ubicados en terrazas bajas y medias aluviales con drenaje moderado, de relieve depresionado, sufren anegamientos por agua de río y lluvias. Son suelos hidromórficos, generalmente originados a partir de sedimentos aluviales recientes, son poco permeables, estratificados; son suelos superficiales, están limitados por la presencia de napa freática fluctuante; muestran un color pardo a pardo rojizo muy oscuro a veces gris, presentan coloraciones rojizas muy tenues y clase textural media a fina. La composición es limo a limo arenoso (foto 5).

Foto 5. Suelo limo a limo arcilloso, observados en la localidad de Forestal

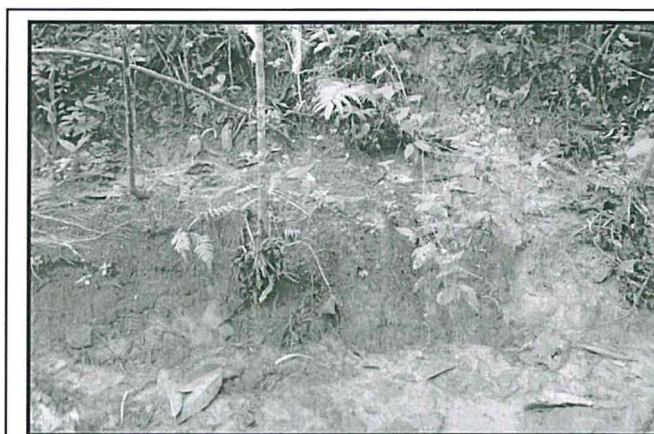
La característica de los suelos en esta zona, están ubicados en zonas de terrazas aluviales bajas y medias. Son suelos que se forman a partir de sedimentos aluviales recientes, presentan poca permeabilidad debido a que la roca de origen es compuesta por lutitas y lodolitas. Son suelos superficiales limitados por la presencia de la napa freática fluctuante. Estos suelos muestran un color pardo a pardo rojizo, en algunos casos presentan coloración gris. La textura de este tipo de suelos es muy fina a media del tipo limo a limo arcilloso (Foto 6). El drenaje natural es pobre ya que se encuentran en zona de colinas muy bajas, encontrándose en relieves de la zona de valle, recibiendo aportes de filtraciones de las zonas aledañas o por el desborde de ríos.

Foto 6. Suelo limoso a limo arcilloso, pertenecientes a la localidad de Shiviycacu

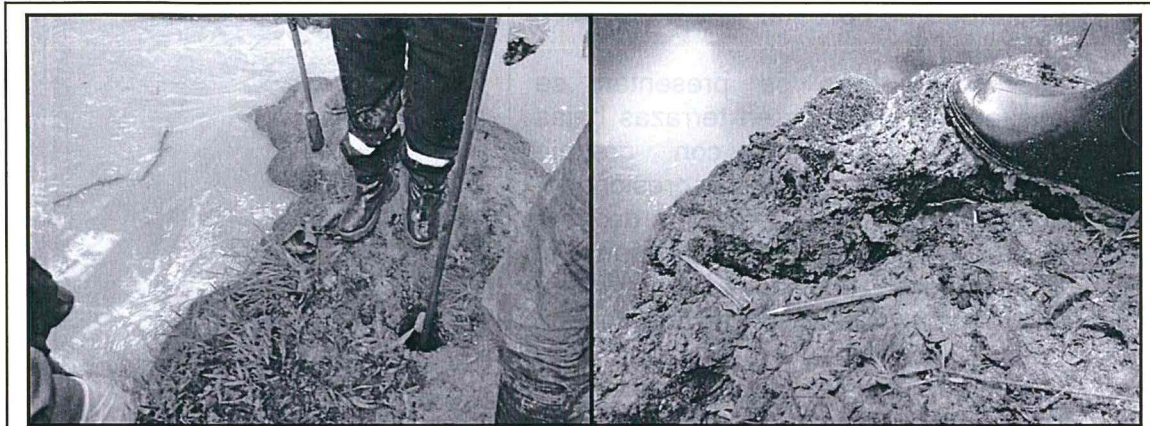
Foto 7 y 8.- Suelo afectado por la contaminación de petróleo en el cauce de quebrada en la localidad de Shivyacu.

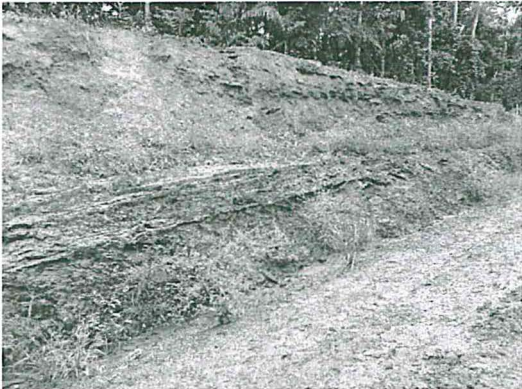
03	393722	9727921	<p>Afloramientos de lutitas gris verdosas con presencia de micas y materia orgánica. La parte superior son areniscas pardas rojizas de grano medio cuarzosas. Los estratos presentan una fracturación moderada.</p>

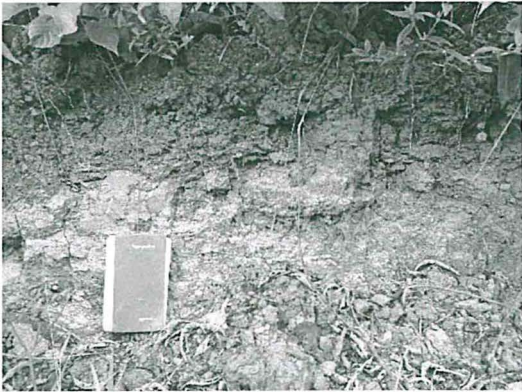
05	399859	9728323	<p>Areniscas de grano fino, de coloración rojiza, estratificación subhorizontal.</p>

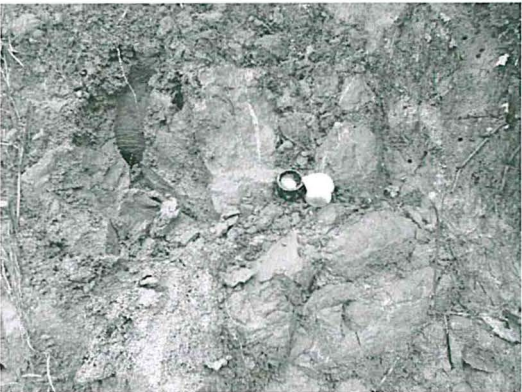
06	403136	9730160	Lutitas abigarradas estratificación de 10° al Oeste, intercalado con areniscas de grano medio a fino de coloración parduzca.

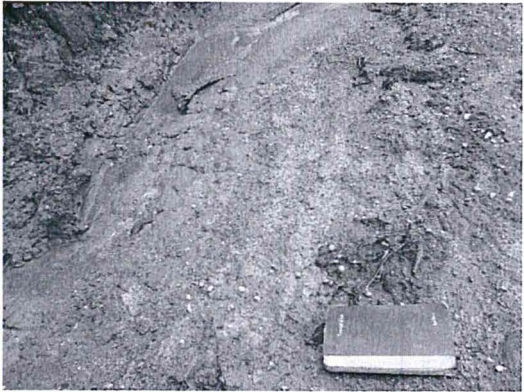
07	Localidad de San Jacinto a 100 m aguas abajo del punto S33		Areniscas en estratos de 30 cm de espesor aproximado, grano medio a grueso de color pardo rojizo, con presencia de materia orgánica, a la base presenta limolitas abigarradas.

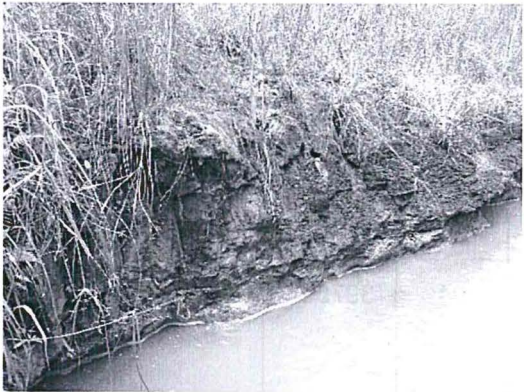
08	Localidad de nuevo remanente, a 150 metros del punto S14		Afloramientos de lutitas grises carbonosas, y areniscas de grano medio de coloración parduzca en estratos de 10 cm aprox.

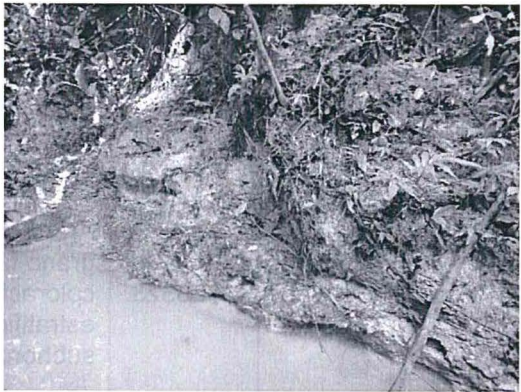
09	404248	9743041	Afloramiento de intercalación de lutitas y limolitas abigarradas, en estratos centimétricos, sub horizontal.

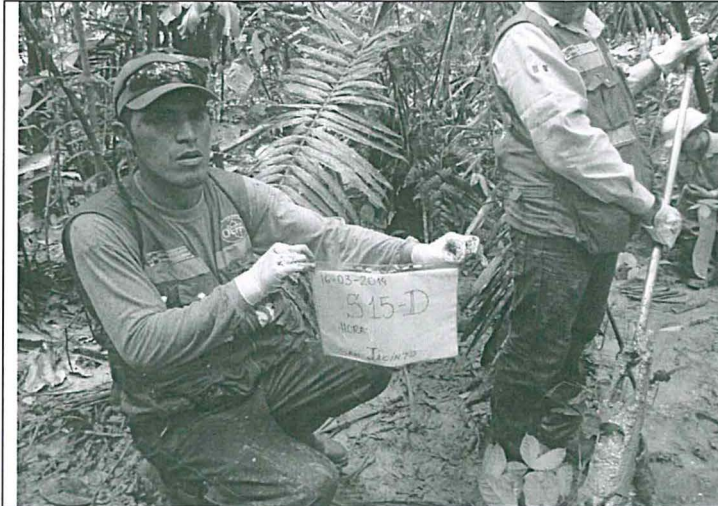
S-15D, Yacimiento San Jacinto, a 313 metros del Pozo N° 7 en dirección suroeste.

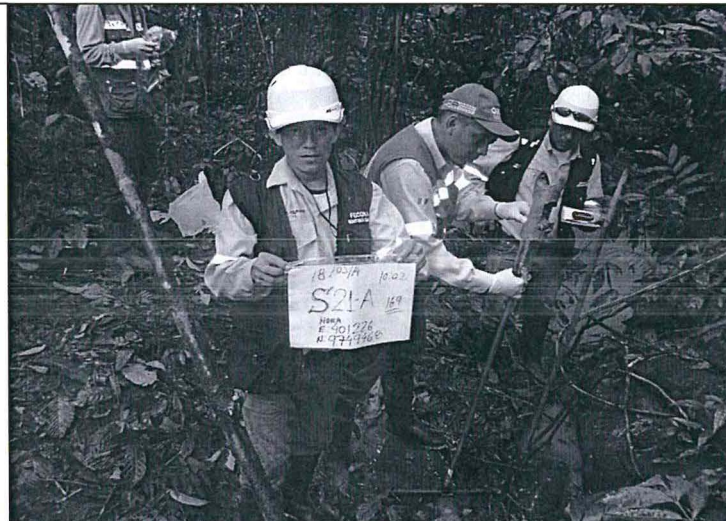
S-21A, A 484 metros del pozo 6 en dirección sureste.

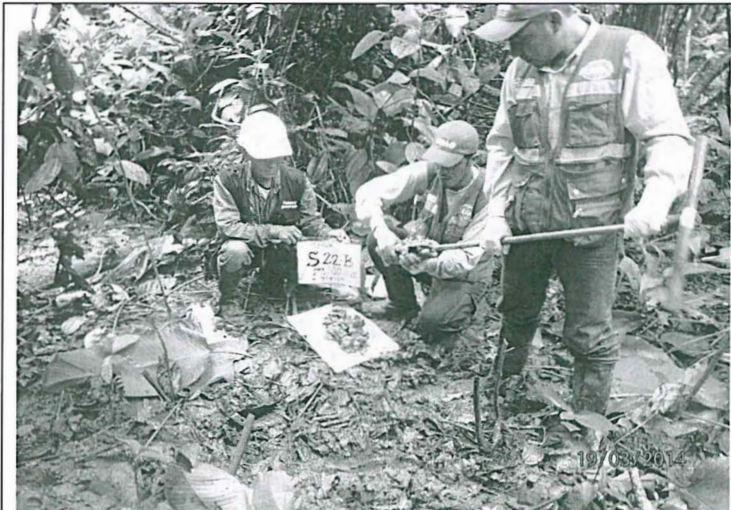
S-22B, A 142 metros de la carretera en el derecho de vía de la línea troncal del pozo 6 al pozo 24-25 en dirección sureste.

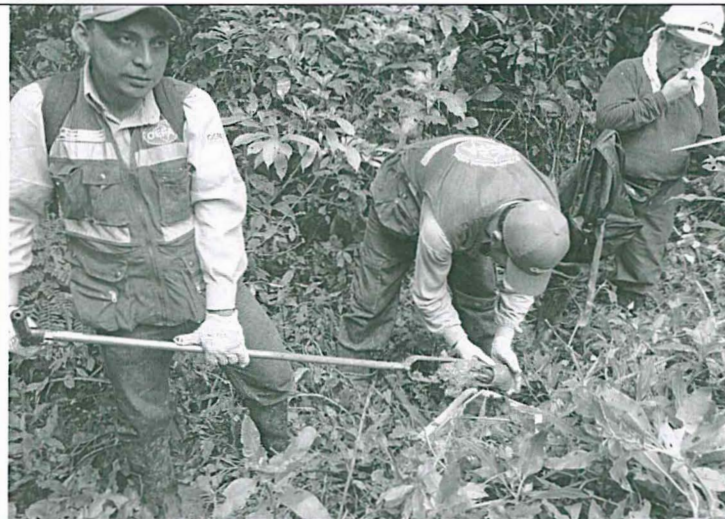
S-23B, A 477 metros suroeste del punto S-22D, lado derecho de la carretera a san Jacinto.

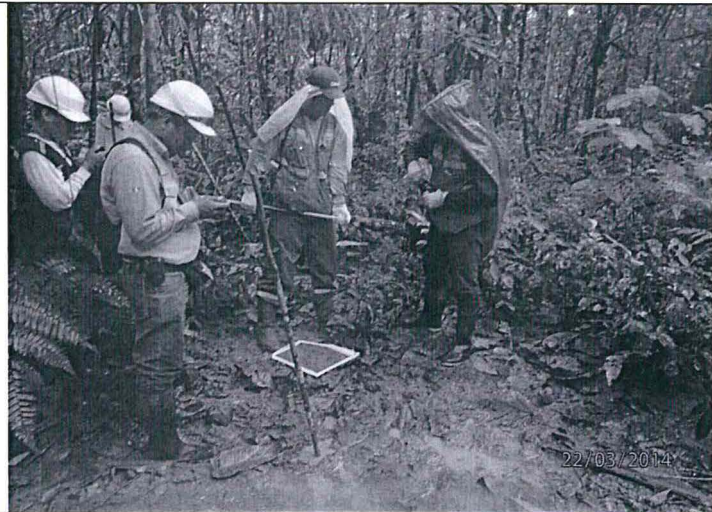
S-26A, A 449 metros suroeste del punto S-25A, lado izquierdo de la carretera, a san Jacinto.

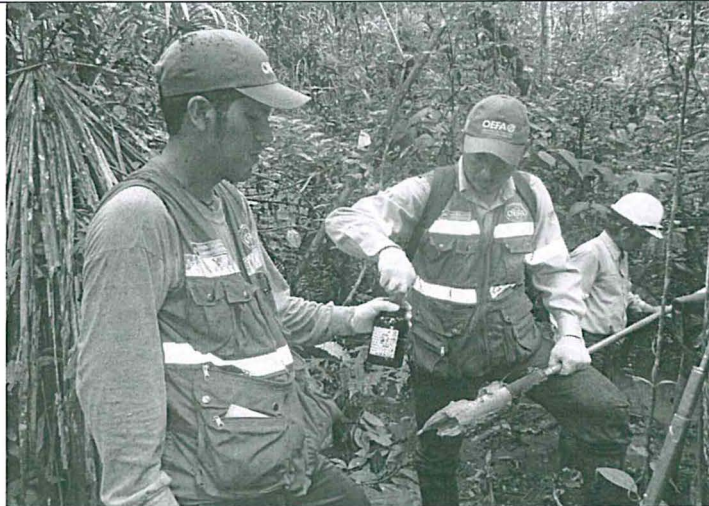
S-36B, A 306 metros suroeste del pozo 4, lado izquierdo del tramo del derecho de vía a la batería san Jacinto.

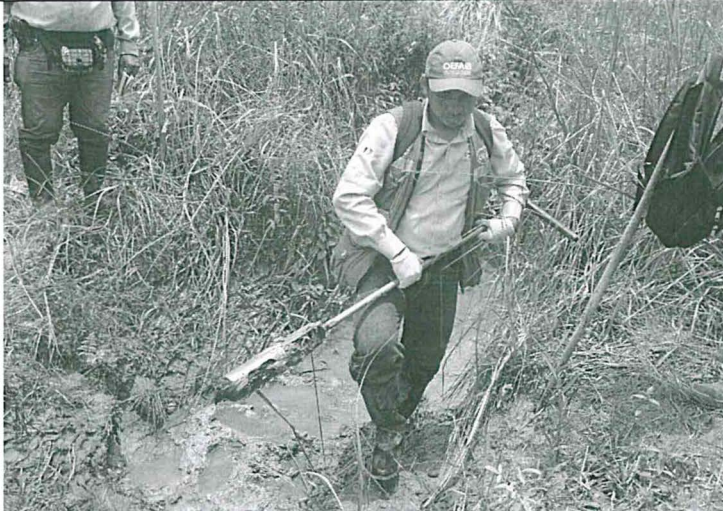
S-33A, A 34 metros lado derecho de la carretera al incinerado de la locación san Jacinto.

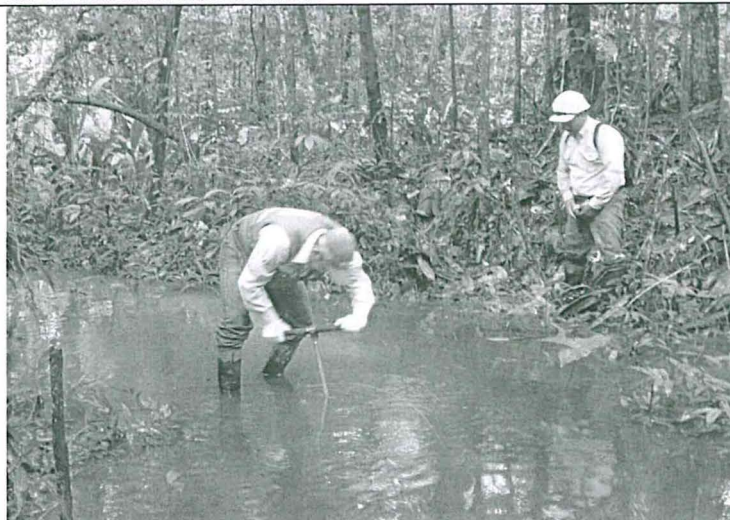
S-34B, A 329 metros noreste del pozo 27, locación san Jacinto.

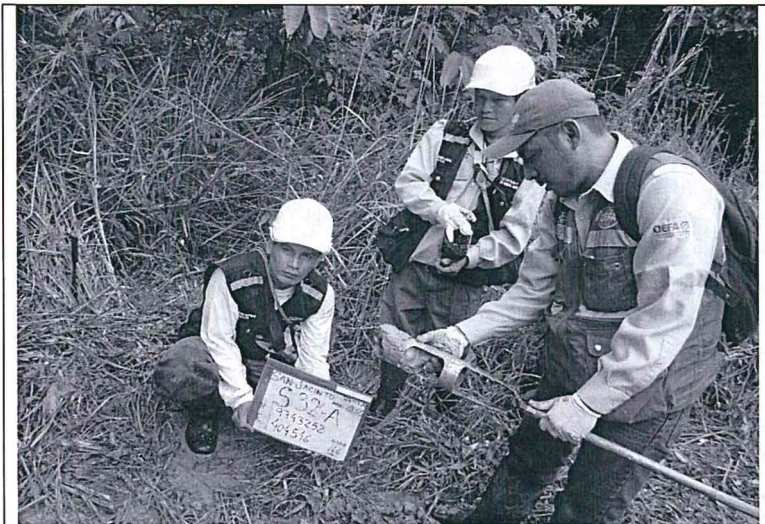
S-32A, A 27 metros suroeste del punto S-32, locación san Jacinto.

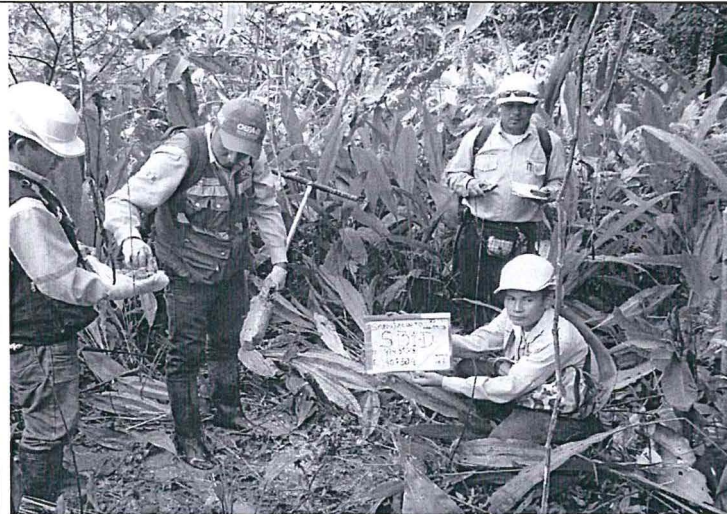
S-31D, A 197 metros sureste del pozo 27, locación san Jacinto.

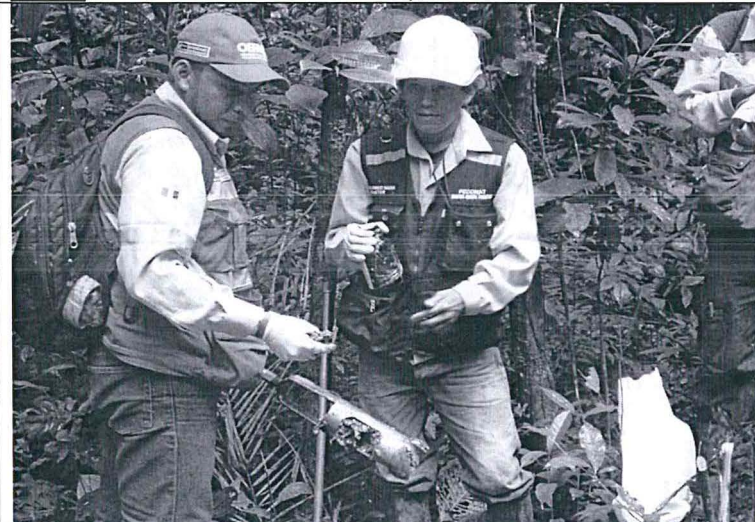
S-30C, A 262 metros al noroeste del pozo 27, locación san Jacinto.
