**INFORME N° 477 -2014-OEFA/DE-SDCA**

ASUNTO : Identificación de sitios contaminados del componente suelo en la cuenca del río Tigre en el área de influencia del Lote 1-AB de la empresa Pluspetrol Norte S.A., en la región Loreto, realizado del 14 al 30 de marzo de 2014.

FECHA : San Isidro, 08 JUL. 2014

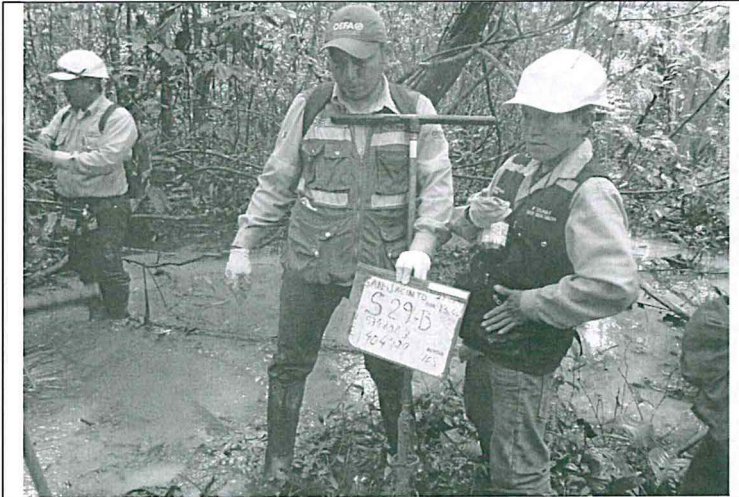
S-29B, A 199 metros al suroeste del pozo 27, locación san Jacinto.

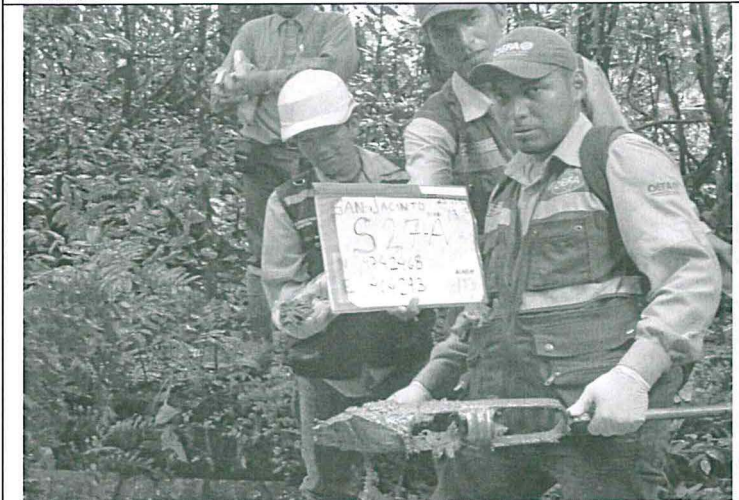
S-27A, A 184 metros al oeste del pozo 27, locación san Jacinto.

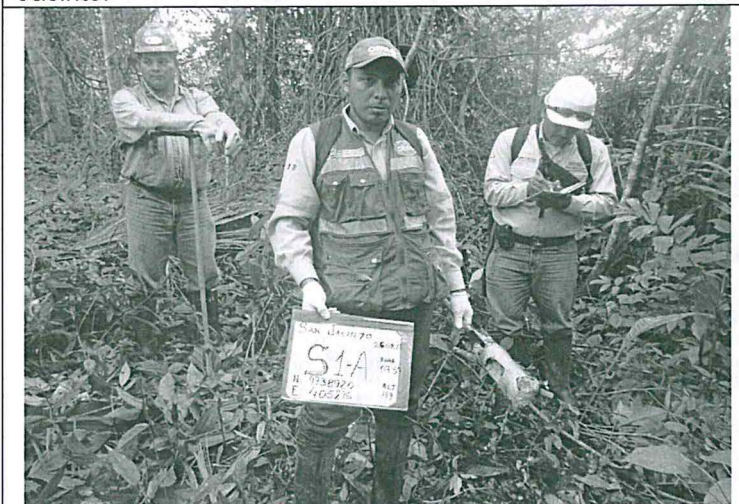
S-1A, A 83 metros noroeste del pozo 11, locación san Jacinto.

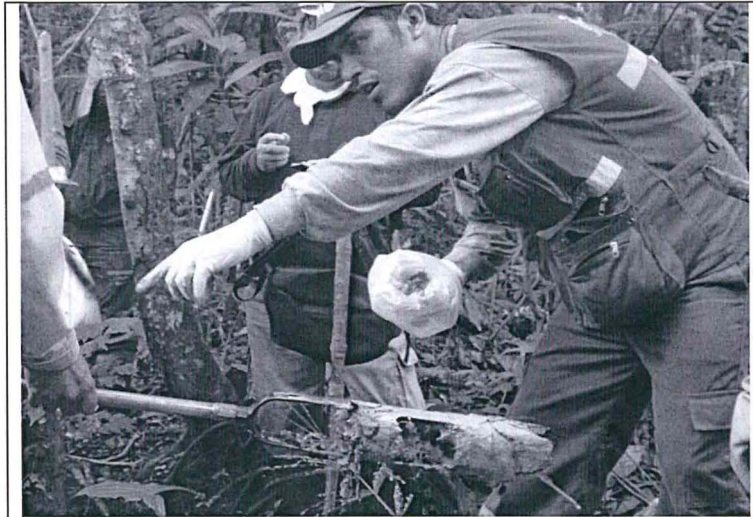
S-2B, A 161 metros noreste del pozo 11, locación san Jacinto.

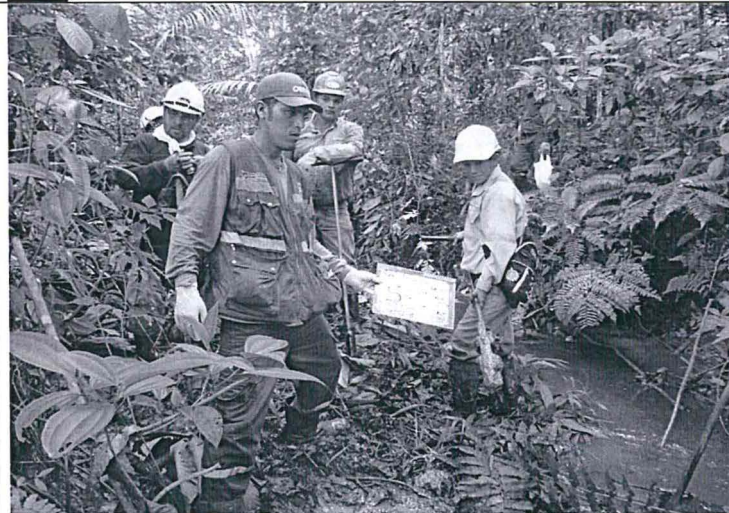
S-4C, A 121 metros al norte del pozo 11, locación san Jacinto.

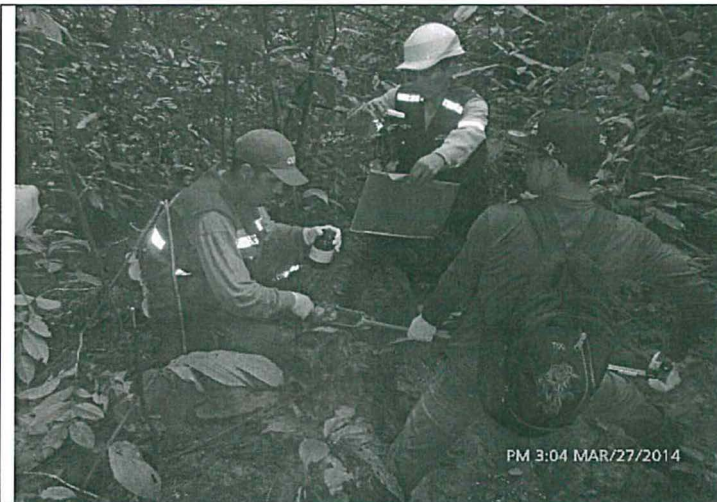
S-41D, A 283 metros sureste del punto S-41, batería forestal.
