INFORME N° 140-2011-OEFA/DE

ASUNTO : Informe sobre el monitoreo de sedimento de playa en las inmediaciones de la Refinería La Pampilla.

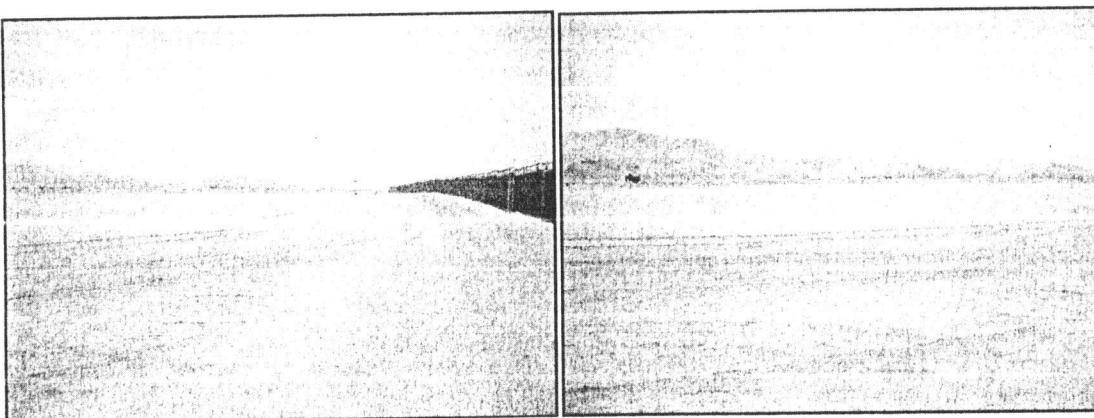
Realizadas las coordinaciones con el Sr. Cesar Espinoza Mondoñedo (Analista de Medio Ambiente de la Refinería), el 17 de marzo por la mañana personal del OEFA procedió a visitar las instalaciones de la Refinería, lo cual permitió observar la zona adyacente a la playa, lugar poco accesible debido a que se encuentra dentro del cerco perimétrico que delimita el área de la Refinería (Foto N° 01).

Durante la visita a la zona cercana a la playa, el Sr. Cesar Espinoza manifestó que la empresa desde 1999 viene realizando trabajos de remediación de suelos afectados por hidrocarburos, lo cual se pudo constatar durante la visita, puesto que no se observaron variaciones de color en el suelo que indiquen derrames recientes de hidrocarburos (Foto N°02).

Foto N°01: Zona de la refinería cercana a la playa.

Foto N° 02: Suelo recuperado de la Refinería La Pampilla

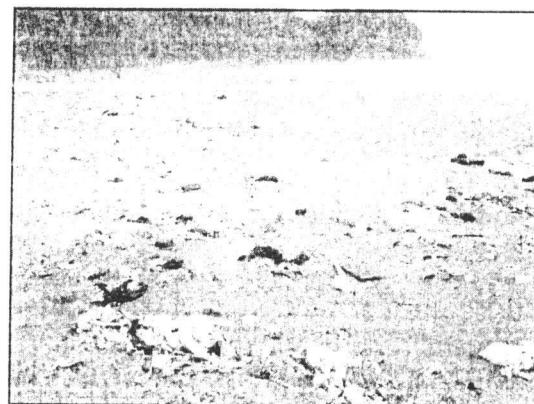
Cabe señalar que las playas monitoreadas presentan abundante cantidad de residuos sólidos en sus orillas, transportadas por las corrientes marinas (*Foto N° 03, 04 y 05*).

Foto N° 04: Playa Cuevas (Ventanilla) al norte de la Refinería La Pampilla

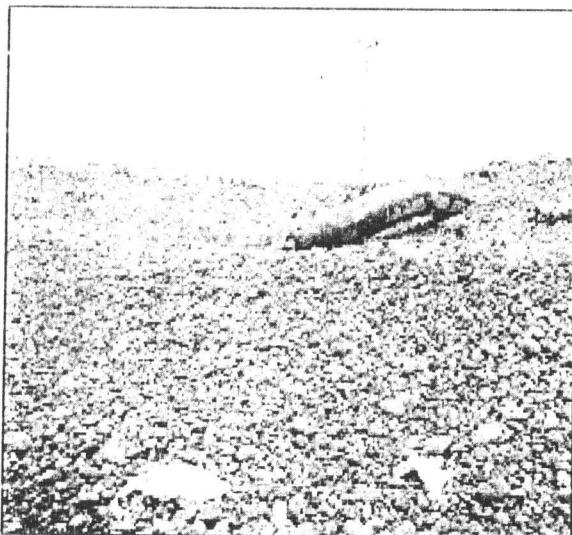
El efluente ingresa a playa mediante una tubería, ubicada frente al cerco perimetral de la Refinería (Foto N° 06), descargando en la parte gravosa de la playa, con destino al mar (Foto N° 07).

En el muestreo del efluente se pudo percibir un color amarillento y un fuerte olor, característico de Hidrocarburos.

Foto 06: Vista del efluente frente a poste de alumbrado de la Refinería La Pampilla

- Se recomienda el monitoreo mar adentro del cuerpo receptor para el análisis de agua y sedimentos para Hidrocarburos Totales de Petróleo y Aceites y Grasas en lugares cercanos a la zona de carga y descarga de hidrocarburos, que servirían para cuantificar la presencia de estos parámetros en el área de influencia.
- Se recomienda remitir el presente informe a la Dirección de Supervisión para los fines pertinentes y acciones del caso, **con énfasis particular en el efluente encontrado frente a la Refinería La Pampilla** que está superando los Límites Máximos Permisibles del Sector.
- Se recomienda un seguimiento de los parámetros: Fenoles, DQO, Temperatura e Hidrocarburos (TPH) y Aceites y Grasas en el efluente.
- Se recomienda solicitar a la Autoridad Nacional de Agua los permisos de vertimiento del efluente hallado frente a la Refinería La Pampilla con coordenadas 18L 266876 E 8680578 N.

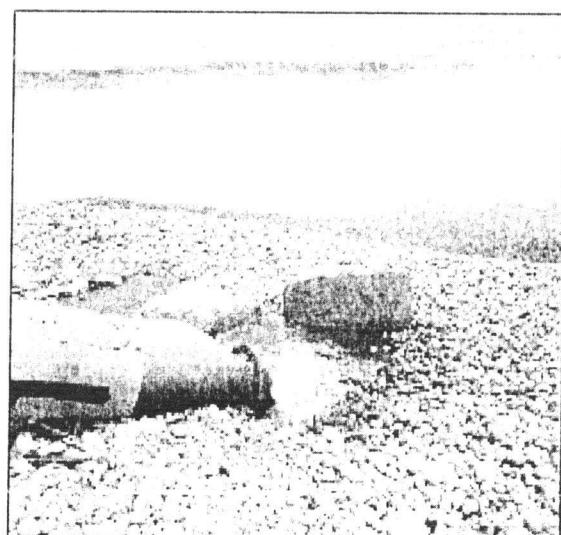
Foto 07: Efluente de la Refinería La Pampilla, descargando en la playa.

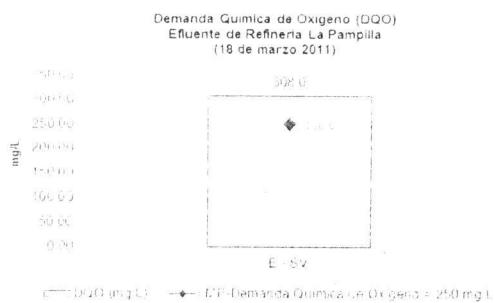
- **Temperatura:** El efluente presentó una Temperatura de 29.9 °C (Tabla N°03), la cual es mayor en 9°C que la registrada en el cuerpo de agua cercano (Punto SP-2). Esta diferencia supera dos veces lo establecido en los LMP-Hidrocarburos, que indican < 3 °C.
- **Demanda Química de Oxígeno (DQO):** El efluente presentó un nivel de DQO de 308 mg/L, el cual supera 0.23 veces el LMP-Hidrocarburos, que indica 250 mg/L (Figura N°01).
- **Fenoles:** El efluente presentó 37.5344 mg/L de Fenoles, nivel que supera 74 veces el LMP-Hidrocarburos, que indica 0.5 mg/L (Figura N° 02).

Figura N°01: Demanda Química de Oxígeno (DQO) en efluente de Refinería La Pampilla

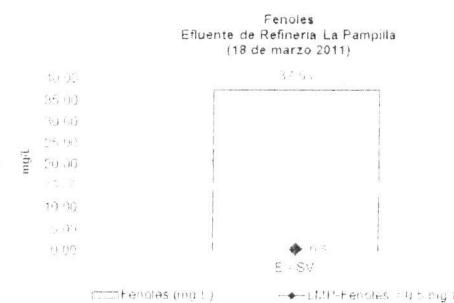
Figura N°02 : Fenoles en efluente de Refinería La Pampilla

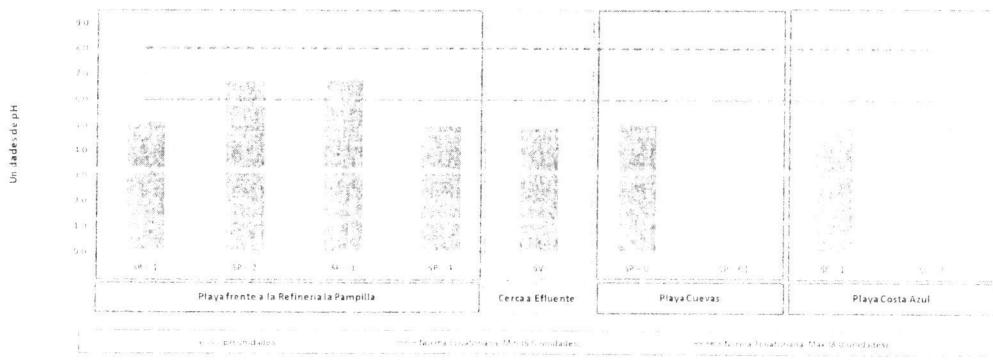
Las concentraciones de aceites y grasas e hidrocarburos totales de petróleo, no superaron los estándares de referencia utilizados para la evaluación; en cambio los valores de pH estuvieron fuera del rango recomendado por la norma Ecuatoriana en las estaciones SP-1, SP-4, SP-0 y SC-1 con valores menores a seis (6) unidades de pH. Cabe recalcar que los valores encontrados para evaluar la calidad del sedimento están referidos a suelo industrial pero no para sedimento de playa.

Figura N° 03: Potencial de Hidrógeno en las inmediaciones de la Refinería la Pampilla.

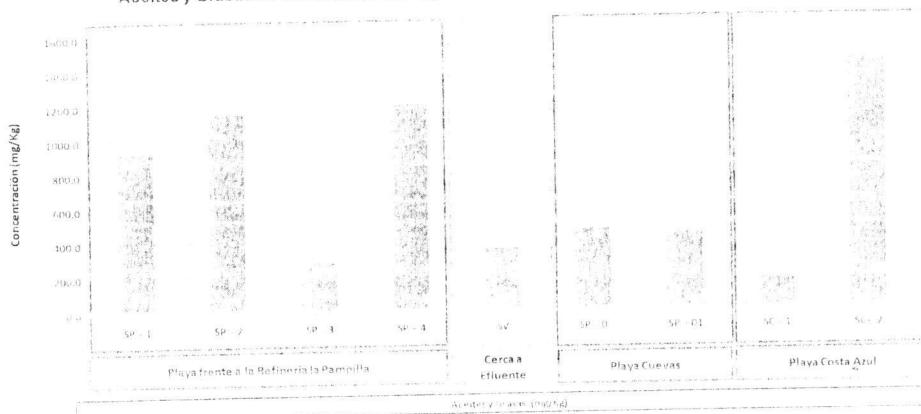
La concentraciones de aceites y grasas (*Figura N° 04*) fueron mayores en las estaciones SP-1 (929.7 mg/L), SP-2 (1153.3 mg/L), SP4 (1200.6 mg/L) y SC- 2 (1437.4 mg/L), localizándose las tres primeras estaciones frente a la Refinería La

Pampilla, lo que puede suponer que la concentración de este parámetro está relacionado con las actividades que se realizan en la Refinería; sin embargo cerca al área se encuentra la desembocadura del Río Chillón con alta carga de contaminantes, incluyendo aceites y grasas, además de la industria pesquera cercana cuyos efluentes son caracterizados por tener alto contenido de aceites y grasas; sin dejar de contar con el efluente encontrado frente a la refinería y la influencia que podría tener las tuberías para carga y descarga de petróleo en el mar a aproximadamente un (1) kilómetro frente a las instalaciones de la refinería (Foto N°09).

Figura N° 04: Aceites y Grasas en las inmediaciones de la Refinería la Pampilla.

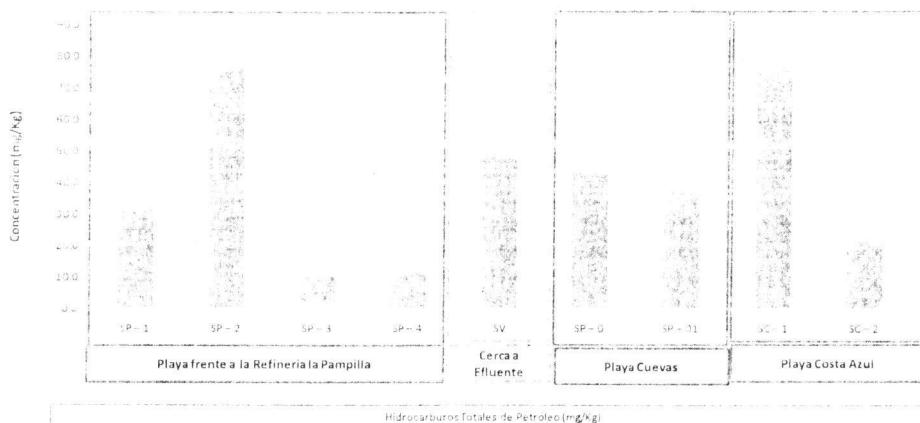
La concentración de hidrocarburos de petróleo (Figura N° 05) en sedimento fue mayor en las estaciones SP-2 frente a la Refinería La Pampilla y SC-1 en la Playa Costa Azul a aproximadamente cinco (5) kilómetros de la Refinería La Pampilla. Como se observa, los resultados no tienen una distribución clara que indiquen que los hidrocarburos totales provengan de la Refinería, ya que las estaciones SP-3 y SP-4 (cerca de la refinería) son las de menor concentración en hidrocarburos.

Figura N° 05: Hidrocarburos de Petróleo en las inmediaciones de la Refinería La Pampilla.

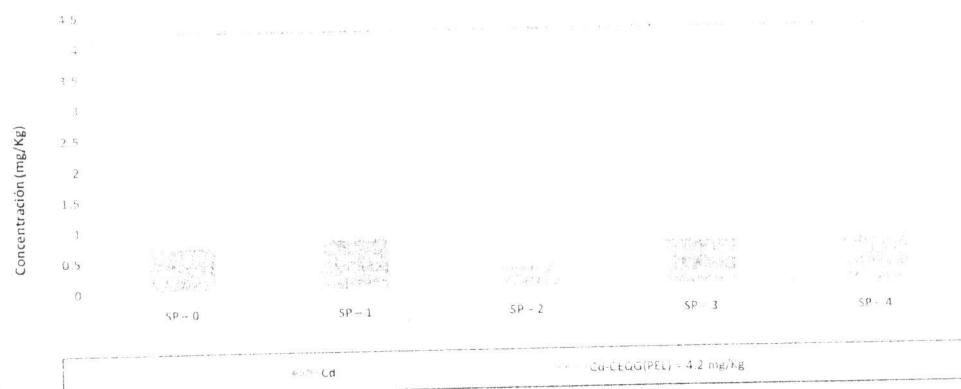
La concentración de Cadmio en los sedimentos varió entre 0.35 y 0.84 mg/Kg, utilizando el mayor valor en la estación SP-1, pero de igual modo que los valores de

las demás estaciones fue menor al valor establecido en la directriz canadiense (4.2 mg/Kg) utilizada para la evaluación. (Figura N°06)

Figura N° 06: Concentraciones de Cadmio en las Estaciones frente a la Refinería.

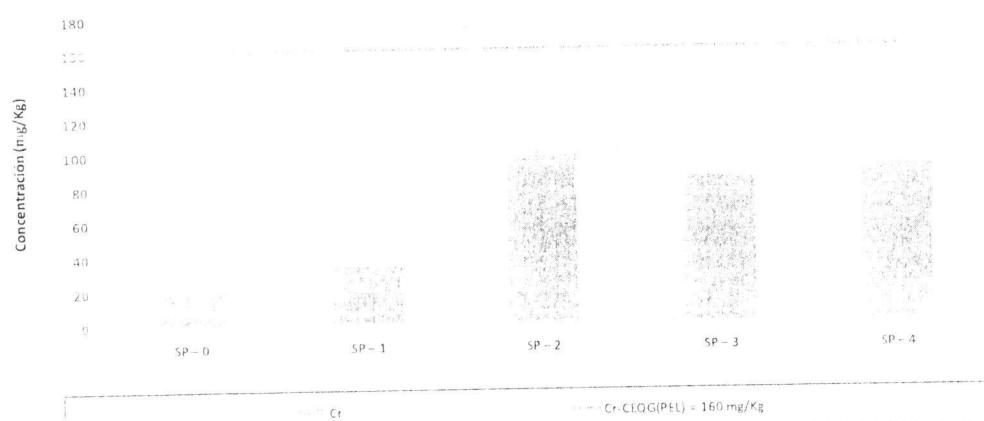
Los valores obtenidos de **Cromo** variaron entre 18.42 y 100.16 mg/Kg, tal que el mayor valor se encontró en la estación SP-2; sin embargo, ninguno superó el valor establecido en la directriz utilizada para la evaluación. (Figura N°07)

Figura N° 07: Concentraciones de Cromo en las Estaciones frente a la Refinería.

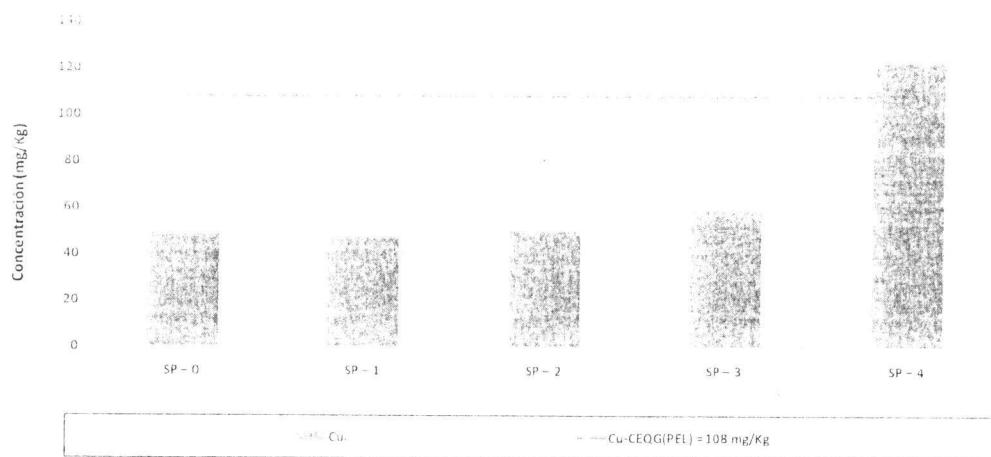
Las concentraciones de **Cobre** estuvieron entre 46.9 y 122.47 mg/Kg, localizándose el mayor valor en la estación SP-4 que superó el valor establecido en la directriz (108.00 mg/Kg) superándola 0.133 veces. (Figura N°08)

Figura N° 08: Concentraciones de Cobre en las Estaciones frente a la Refinería.

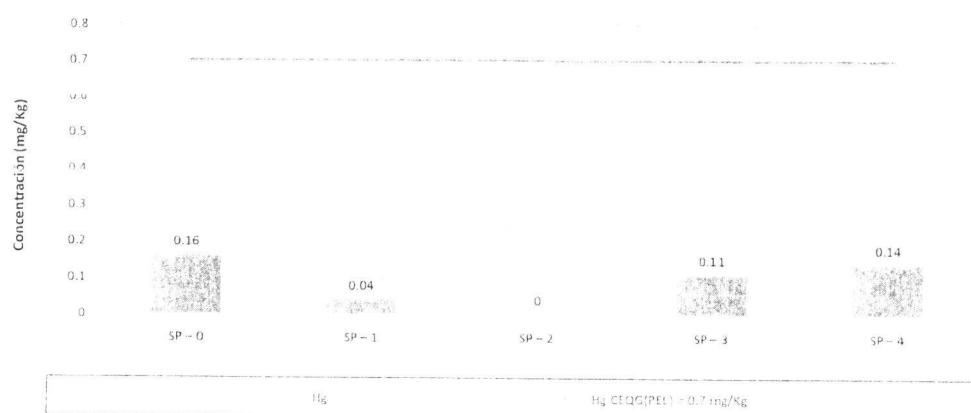
Los valores de **Mercurio** encontrados, variaron entre 0.04 y 0.16 mg/Kg estando el mayor valor en la estación SP-0, no superando en ninguna de las estaciones el valor establecido en la directriz canadiense. (Figura N°09)

Figura N° 09: Concentraciones de Mercurio en las Estaciones frente a la Refinería.

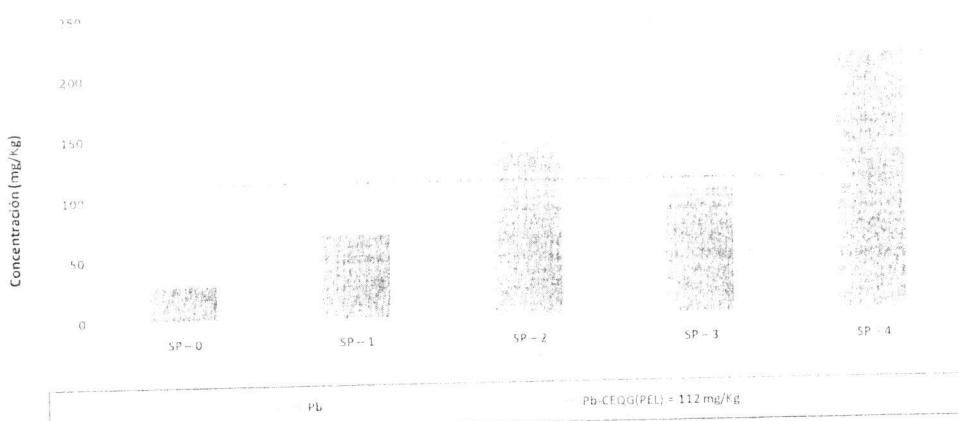
Las concentraciones de **Pb** estuvieron entre 29.34 y 213.92 mg/Kg, identificando el mayor valor en la estación SP-4 y el menor en SP-0, las estaciones SP-2 y SP-4 superaron el valor establecido en la directriz 0.28 veces y 0.91 veces respectivamente. (Figura N°10).

Figura N° 10: Concentraciones de Plomo en las Estaciones frente a la Refinería.

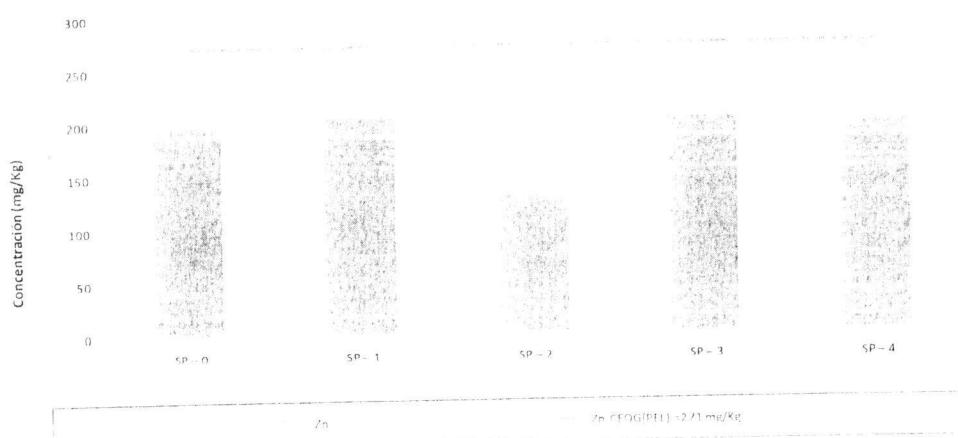
Las concentraciones de **Zinc** en todas las estaciones estuvieron por debajo del valor establecido en la directriz canadiense (CEQG), los valores variaron entre 129.66 y 205.00 mg/Kg, estando la mayor concentración en la estación SP-1 y la menor en SP-2. (Figura N°11)

Figura N° 11: Concentraciones de Zinc en las Estaciones frente a la Refinería.

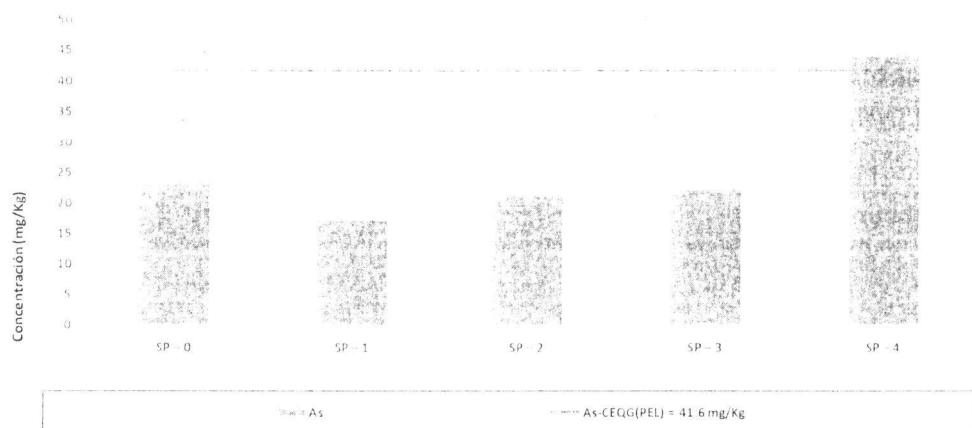
Los valores obtenidos de **Arsénico** se encuentran entre 17.17 y 44.25 mg/Kg, estando la mayor concentración en la estación SP-4, donde superó 0.06 veces la directriz canadiense (CEQG), las demás estaciones estuvieron por debajo del valor de la directriz. (Figura N°12)

Figura N° 12: Concentraciones de Arsénico en las Estaciones frente a la Refinería.
